Ministerio
del AmbienteOrganismo de
Evaluación y
Fiscalización Ambiental"Decenio de las Personas con Discapacidad en el Perú"
"Año del Centenario de Machu Picchu para el mundo"**INFORME N° 146 -2011 OEFA/DE**

Asunto : Informe técnico del monitoreo de calidad de aire y agua en la Supervisión Especial de la Unidad Minera Ilo (Patio Puerto) de la empresa minera Southern Perú Copper Corporation

Fecha : 17 MAYO 2011

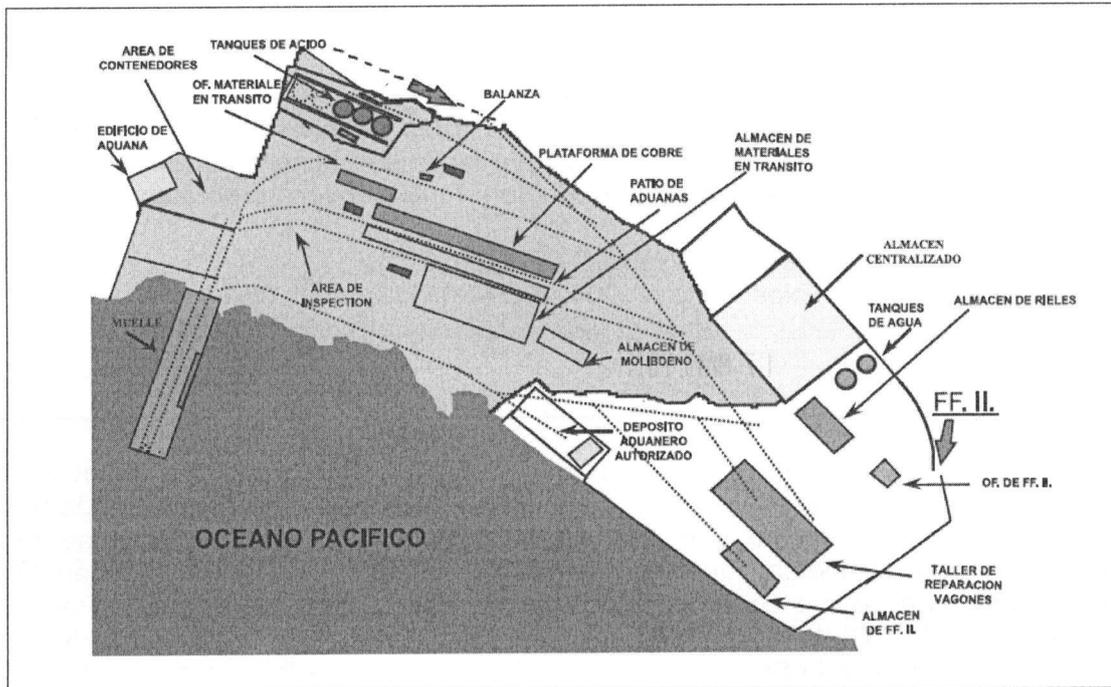
Gráfico N° 01 Descripción de la Infraestructura del Puerto de Southern Perú Corporation (SPCC).

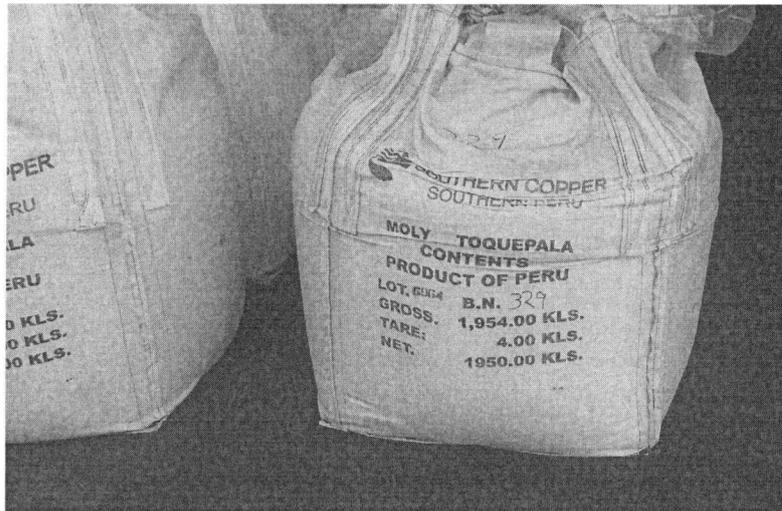
Durante la verificación ocular se pudo observar el almacenamiento de productos terminados como blisters, cátodos de cobre, sulfuro de molibdeno, entre otros; la zona de maestranza y la zona de almacenamiento de concentrados de cobre.

Fotografía N° 01.- Almacenamiento de Molibdeno en "Bigbags"

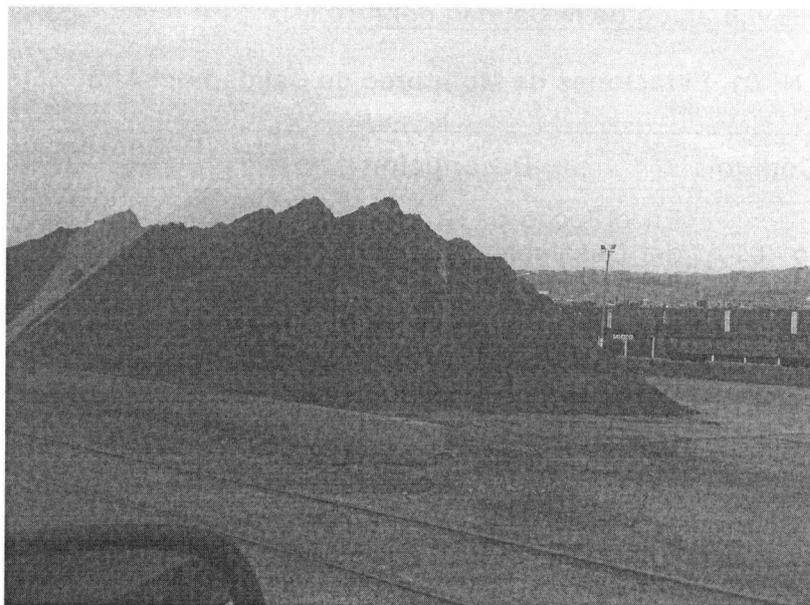
Fotografía N° 02.- Almacenamiento de Concentrados de Cobre

Se pudo evidenciar que el almacenamiento del concentrado se realiza al aire libre, sin embargo SPCC aplica un spray al concentrado almacenado con la finalidad de formar una costra en la parte externa de las pilas del concentrado, de manera que durante su almacenamiento se mitigue o elimine la dispersión de parte de los concentrados hacia el mar o la población circundante.

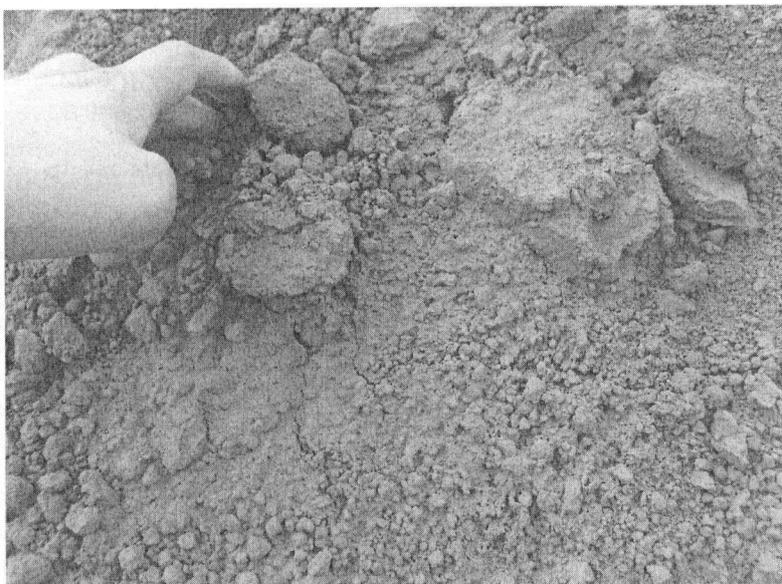
Fotografía N° 03.- Verificación de estado de capa externa de las pilas de concentrados de cobre

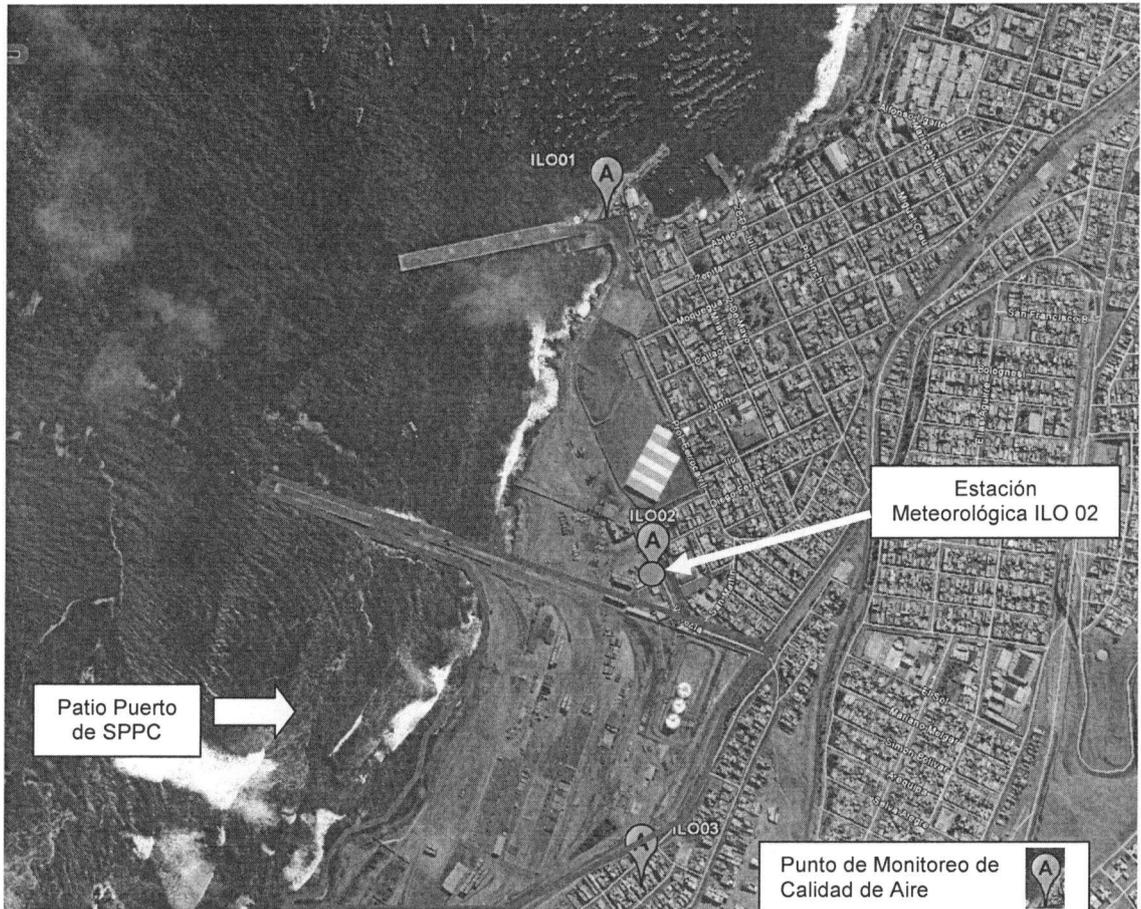
Mapa N° 02.- Ubicación de los Puntos de Monitoreo de Calidad del Aire

El primer punto de muestreo fue colocado en el Desembarcadero Artesanal del Sindicato de Pescadores de Ilo ubicado a aproximadamente 800 metros al norte de Patio Puerto de SPCC. El segundo punto de muestreo fue colocado en el techo del local de la Subregión Ilo del Gobierno Regional de Moquegua que se encuentra colindante por el norte con Patio Puerto de SPCC.

El sábado 12 de febrero se realizó el cambio de ubicación del muestreador de alto volumen para PM10, ubicado inicialmente en el Desembarcadero Artesanal, al techo del domicilio de la familia Gallardo (Mz E Lt 10 - Urb. Costa Azul), punto ubicado a aproximadamente unos 150 metros al sureste de Patio Puerto.

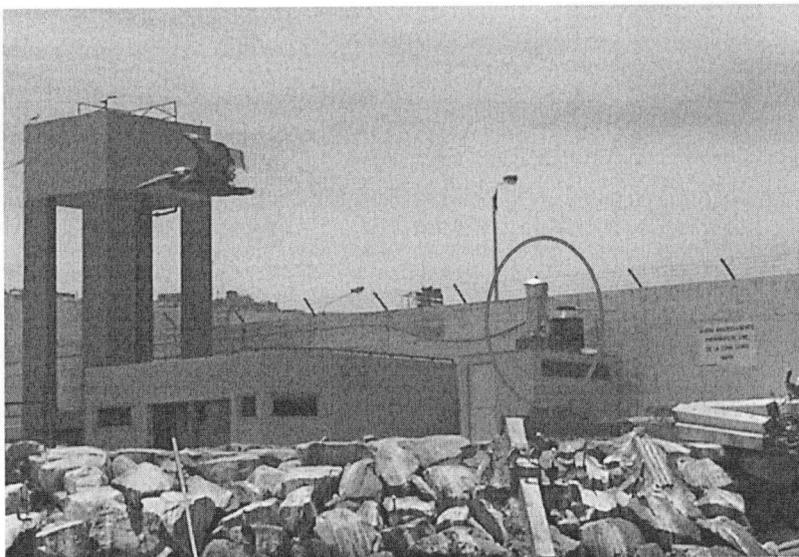
Fotografía N° 04.- Muestreador de PM10 instalado en el Desembarcadero Artesanal

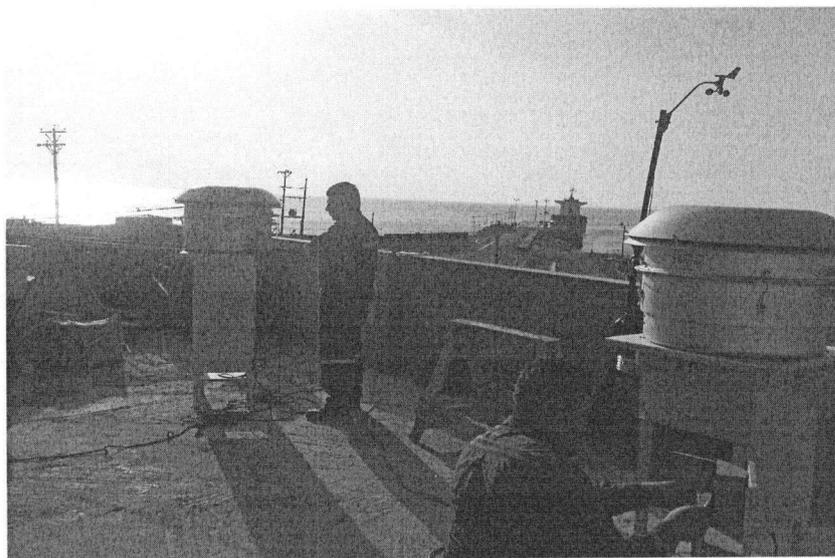
Fotografía N° 05.- Muestreador de PM10 instalado en el Desembarcadero Artesanal

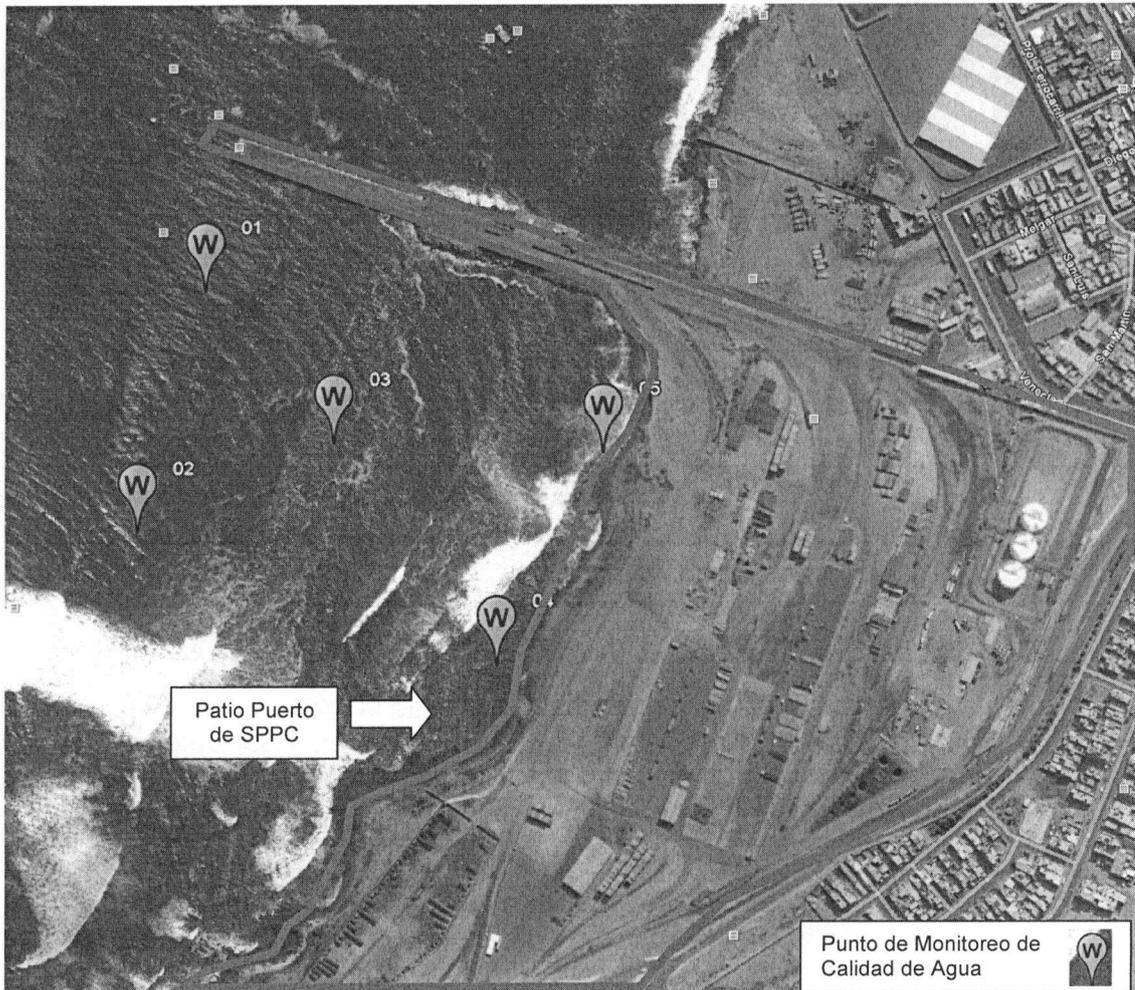
El viernes 11 de febrero del 2011, por horas de la mañana, se realizó el trabajo de toma de muestras de calidad del agua de mar y la determinación de los parámetros de campo en los 05 puntos de muestreo, a cargo de la empresa Inspectorate Services Perú.

Mapa N° 03.- Ubicación de los Puntos de Monitoreo de Calidad del Agua de Mar

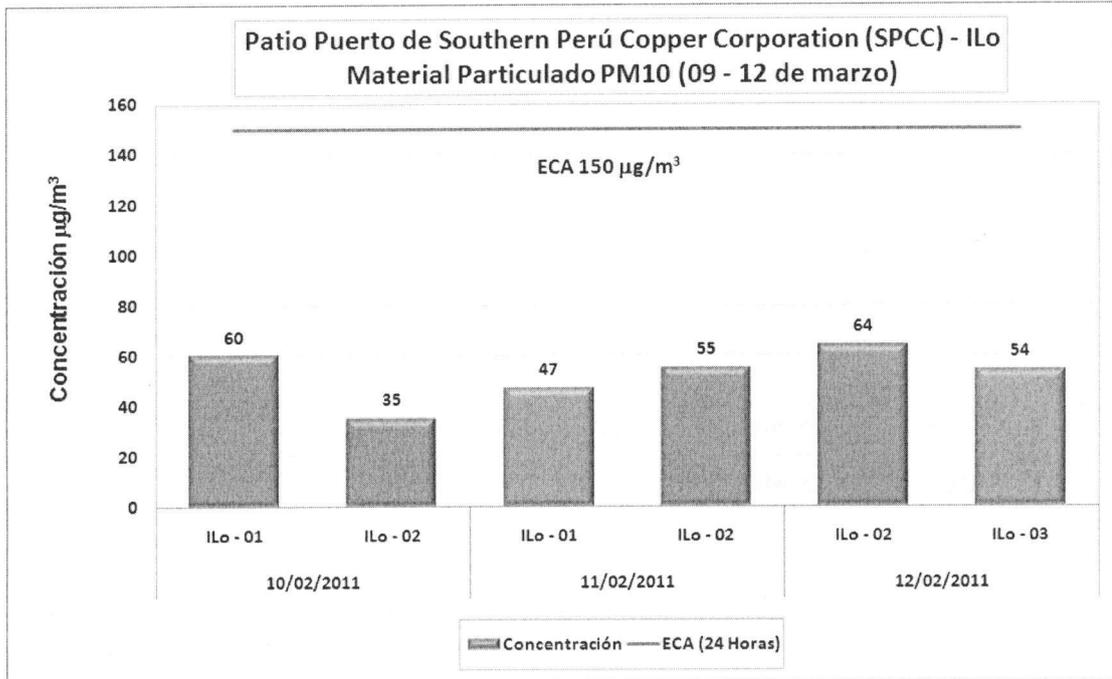
Gráfico N° 02

El monitoreo de PM10 se realizó en tres puntos codificados como Ilo - 01, Ilo - 02 e Ilo - 03 (la denominación del lugar esta descrita en la Tabla N° 01); se realizaron los muestreos en paralelo en los punto de Ilo - 01 e Ilo - 02 que corresponden a los días 10 y 11 de marzo de 2011, dicho muestreo en cada punto duro 24 horas obteniéndose concentraciones 60 µg/m³ (Ilo - 01) del día 10/03/11 y 55 µg/m³ (Ilo - 03) del día 11/03/11; la concentración obtenida en Ilo - 03 fue de 54 µg/m³ del día 12/03/11 (Solo se realizó un solo muestreo en este punto). Cabe mencionar que las concentraciones obtenidas no han superado el Estándar de Calidad Ambiental para 24 horas correspondiente a 150 µg/m³ (ECA 24 Horas 150 µg/m³).

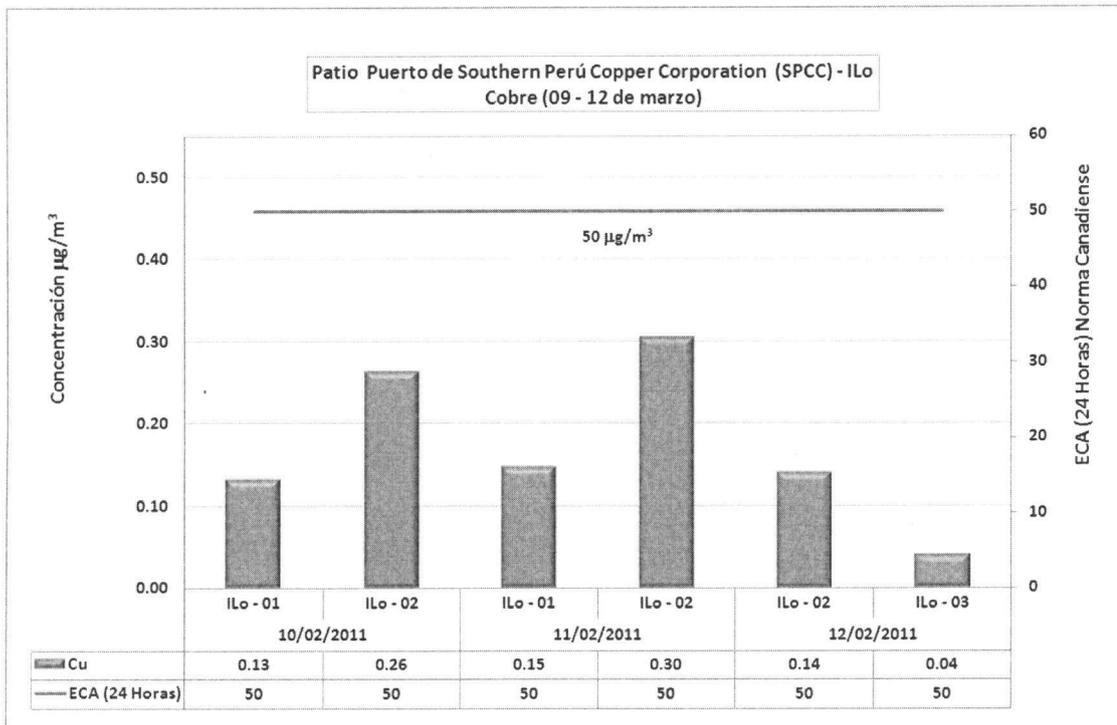
Gráfico N° 03

Tal como se procedió con el análisis de PM10, se analizaron metales pesados contenidos en PM10; uno de estos metales fue el cobre, cuyas concentraciones se encuentran entre 0.04 a 0.30 $\mu\text{g}/\text{m}^3$.

Asimismo cabe señalar que en los puntos de monitoreo de Ilo - 01 e Ilo - 02 los días 10 y 11 de marzo los valores obtenidos en las concentraciones de cobre son similares y obteniéndose un valor de 0.30 $\mu\text{g}/\text{m}^3$ que corresponde a Ilo - 02 (11 de marzo de 2011). Asimismo se evidencia que hay presencia de este parámetro en pequeñas cantidades. Cabe indicar que no existe Estándar Nacional de Calidad del Aire para este parámetro, por lo que se ha utilizado como estándar de referencia el valor establecido por Ontario Canadá de 50 $\mu\text{g}/\text{m}^3$, no habiéndose superado en ninguno de los puntos evaluados.

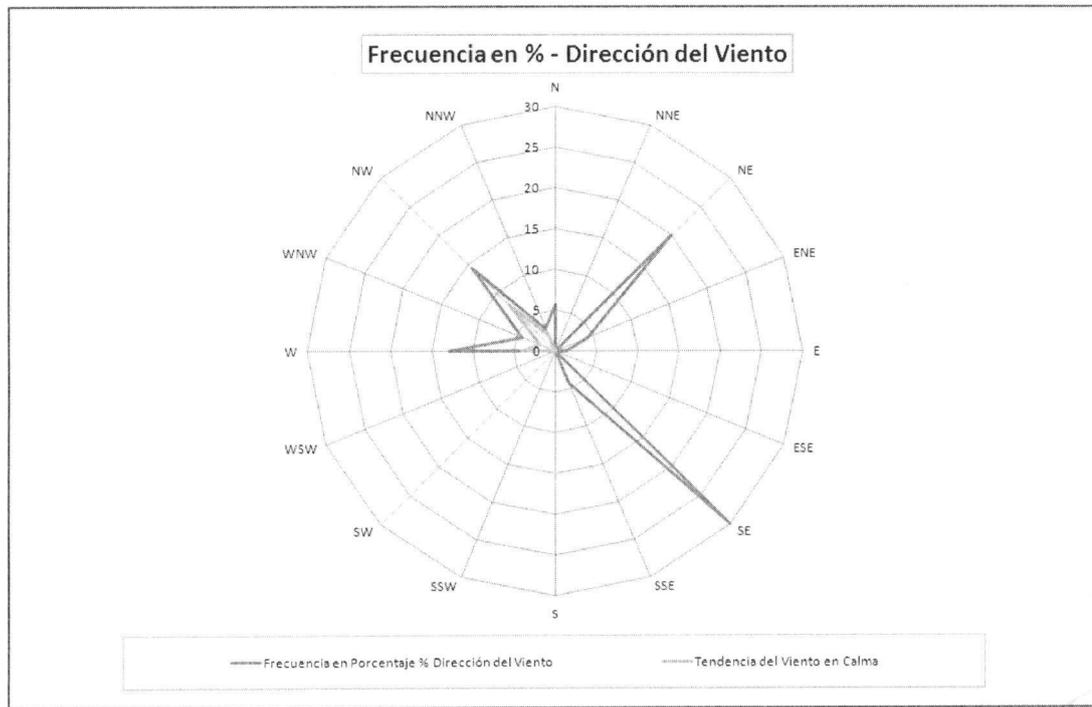
Gráfico N° 04

Se puede apreciar en el gráfico N° 04 la frecuencia en % de la dirección del viento, siendo la mayor tendencia de Sur Este y Nor Este respectivamente. Asimismo se puede apreciar que la mayor cantidad de tendencia de vientos en calma es proveniente del Nor Oeste.

La predominancia en frecuencia en % de la dirección del viento fue de Sur Este en un 30%.

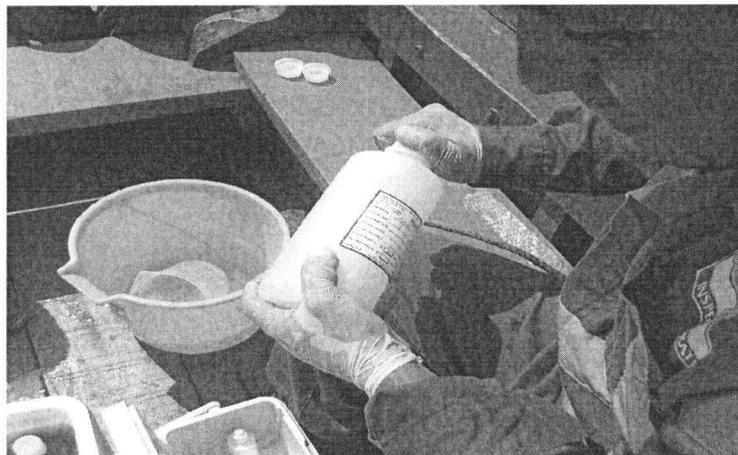
Fotografía N° 06.- Toma de muestras de Calidad de Agua

Para determinar las características físicas y químicas del agua de mar, el laboratorio acreditado realizó mediciones in situ de tres parámetros: Temperatura, pH y Oxígeno Disuelto. Asimismo, se tomaron muestras para análisis en laboratorio. Los resultados se detallan en la Tabla N°04.

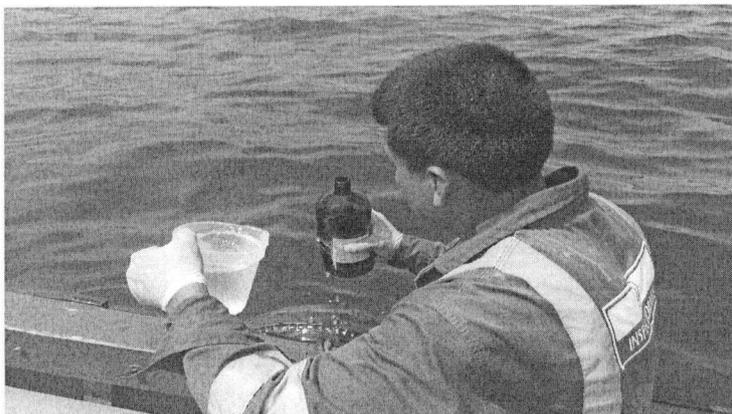
Fotografía N° 07.- Toma de muestras de Calidad de Agua

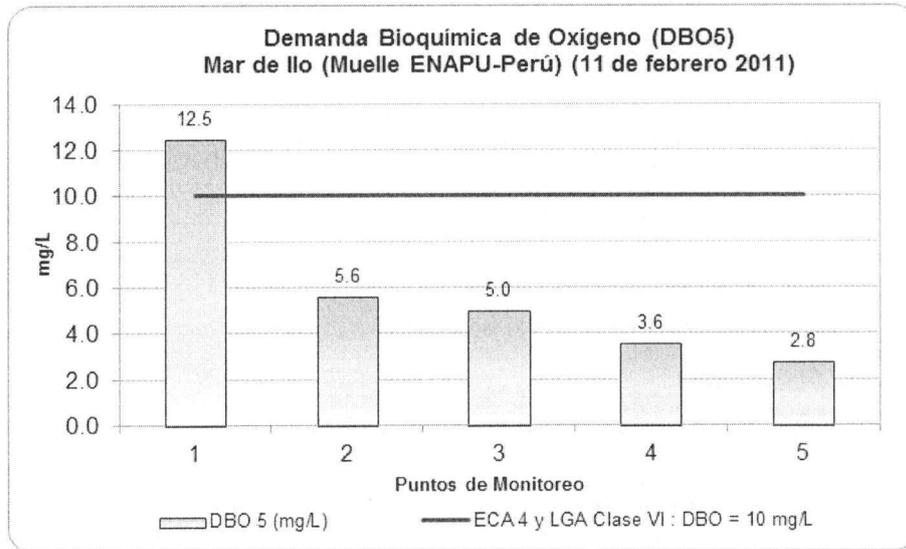
Figura N°01 Demanda Bioquímica de Oxígeno en agua de mar (Muelle ENAPU Perú) (11 de febrero 2011)

La Demanda Bioquímica de Oxígeno (DBO₅) presentó en el Punto 1 un valor de 12.5 mg/L, que supera ligeramente, 0.25 veces el Estándar de Calidad Ambiental (ECA) para Agua en la Categoría 4 (Conservación del ambiente acuático-Ecosistemas marino costeros), y el Valor Límite de la Ley General de Aguas (LGA) en la Clase VI (Aguas de zonas de preservación de fauna acuática pesca recreativa o comercial), que indican ≤30 mg/L.

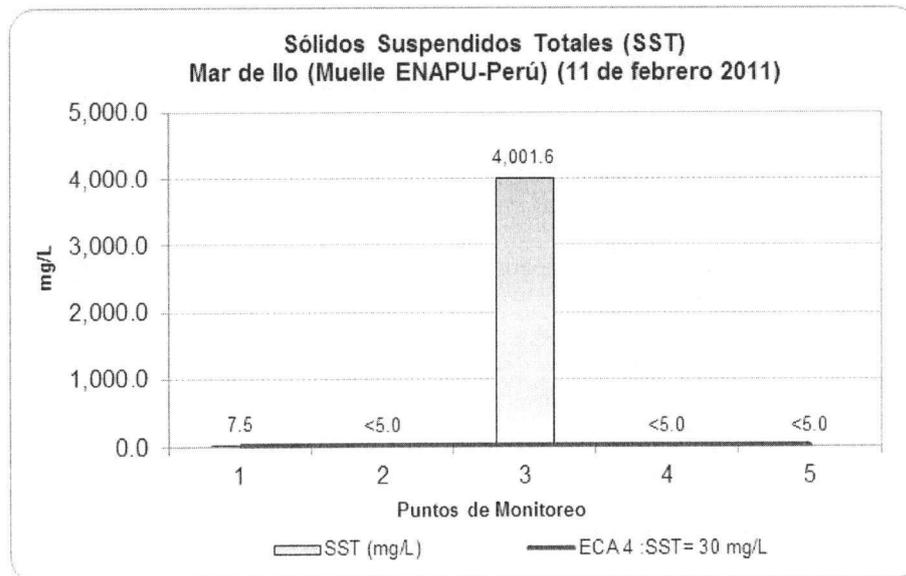
Figura N°02 Sólidos Suspendedos Totales en agua de mar (Muelle ENAPU-Perú) (11 de febrero 2011)

Los Sólidos Suspendidos Totales(SST) presentaron en el Punto 3 una concentración de 4001.6 mg/L, que supera 132 veces el ECA-Categoría 4, que indica 30 mg/L.

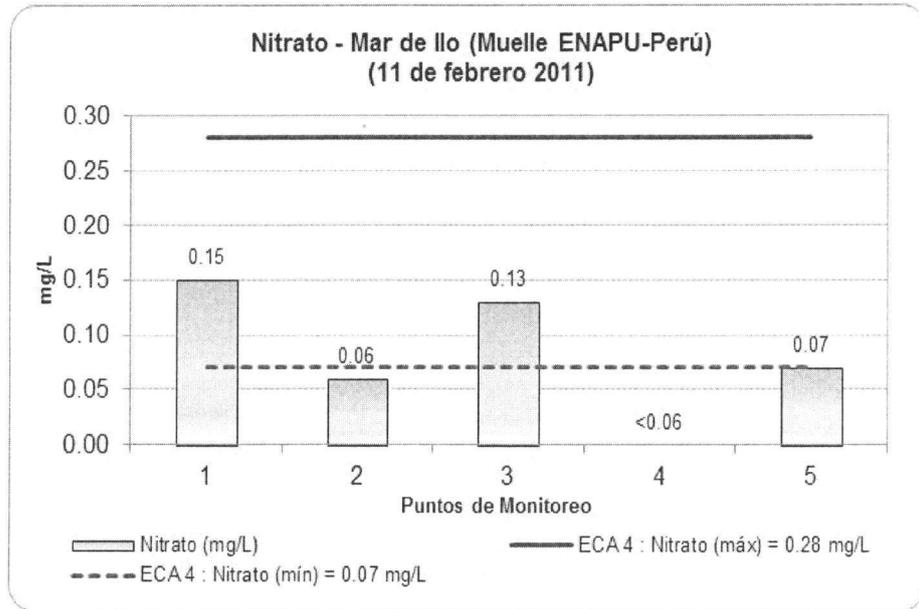
Figura N°03 Nitrato en agua de mar (Muelle ENAPU-Perú) (11 de febrero 2011)

El Nitrato presentó en el Punto 2 una concentración de 0.06 mg/L que es menor al rango de 0.07-0.28 mg/L, indicado en los ECA-Categoría 4.

En el Punto 4 la concentración fue <0.06 mg/L que es menor al rango de los ECA-Categoría 4.

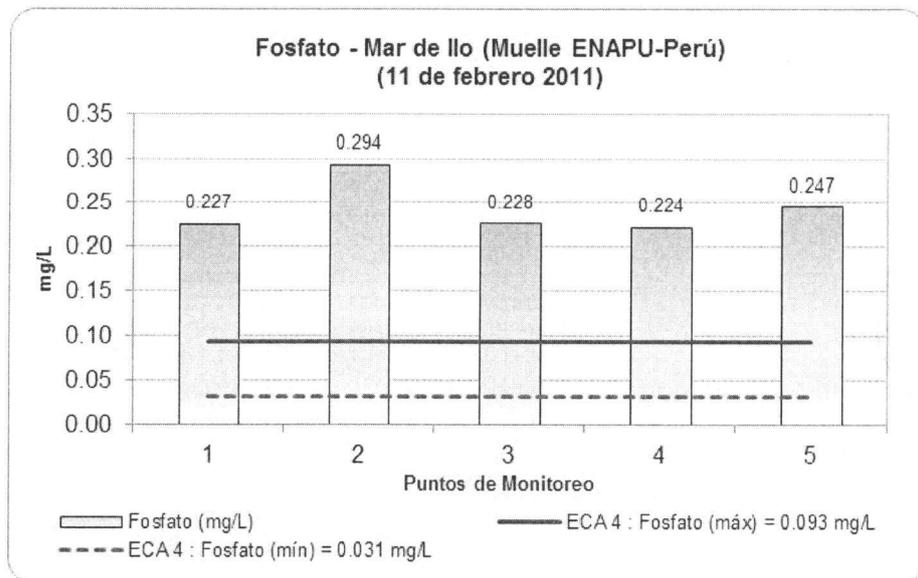
Figura N° 04 Fosfato en agua de mar (Muelle ENAPU-Perú) (11 de febrero 2011)

El Fosfato presentó en todos los Puntos de monitoreo concentraciones que superan el rango de los ECA-Categoría 4, que indica 0.031-0.093 mg/L.

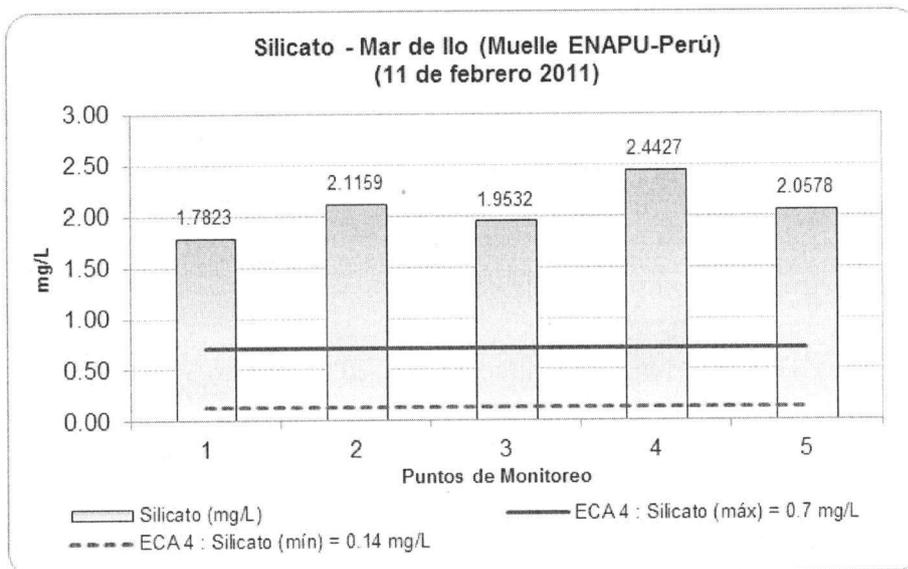
Figura N° 05 Silicato en agua de mar (Muelle ENAPU-Perú) (11 de febrero 2011)

El Silicato presentó en todos los Puntos de monitoreo concentraciones que superan el rango de los ECA-Categoría 4, que indica 0.14-0.70 mg/L.

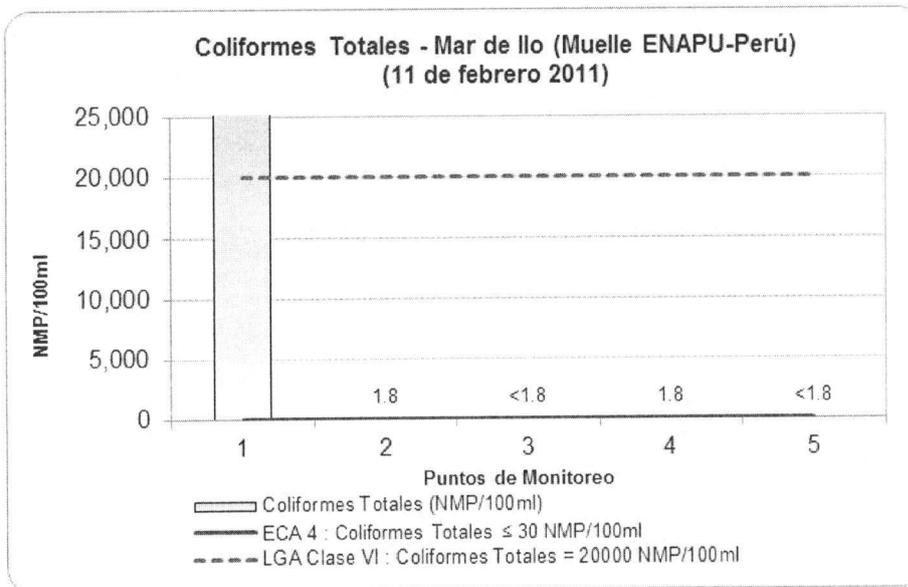
Figura N° 06 Coliformes Totales en agua de mar (Muelle ENAPU-Perú) (11 de febrero 2011)

Los Coliformes Totales presentaron en el Punto 1 un valor de 35000 NMP/100mL, que supera 1165 veces el ECA-Categoría 4 que indica ≤ 30 NMP/mg/L, y supera 0.75 veces el Valor Límite de la LGA-Clase VI que indica 2000 NMP/100mL.

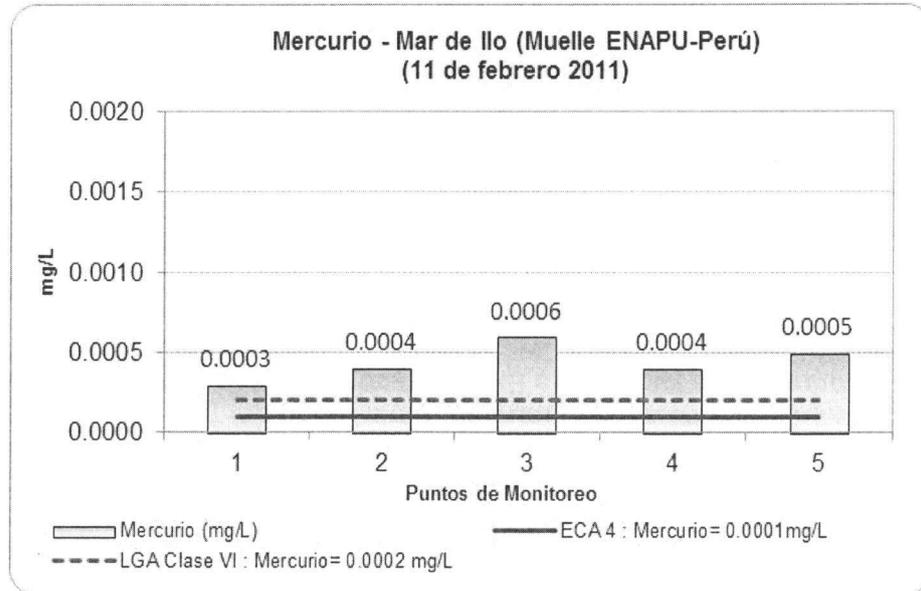
Figura N°07 Mercurio en agua de mar (Muelle ENAPU-Perú) (11 de febrero 2011)

El Mercurio presentó en todos los puntos de monitoreo concentraciones que superan los ECA - Categoría 4, que indica 0.0001 mg/L

En el Punto 1 supera 2 veces el ECA, y en el Punto 3 supera 5 veces.

El Mercurio también supera el Valor Límite de la LGA-Clase III, que indica 0.0002 mg/L.

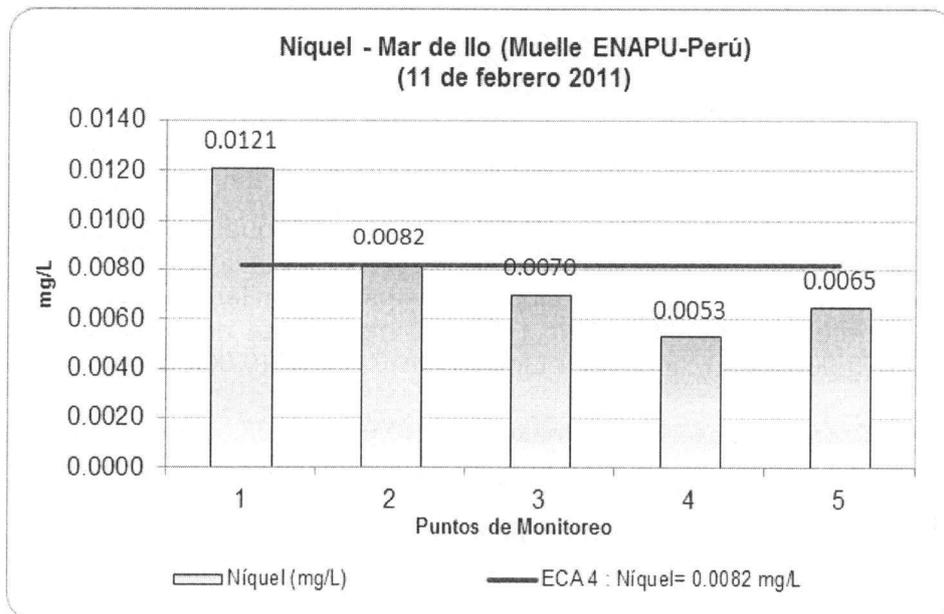
Figura N°08 Níquel en agua de mar (Muelle ENAPU-Perú) (11 de febrero 2011)

El Níquel presentó en el Punto 1 una concentración de 0.0121 mg/L, que supera ligeramente 0.47 veces, el ECA-Categoría 4.

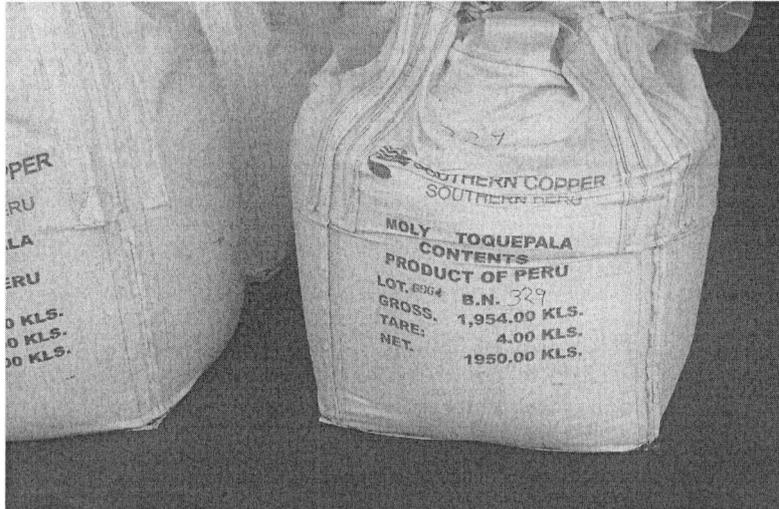
Fotografía N° 01.- Almacenamiento de Molibdeno en "Bigbags"

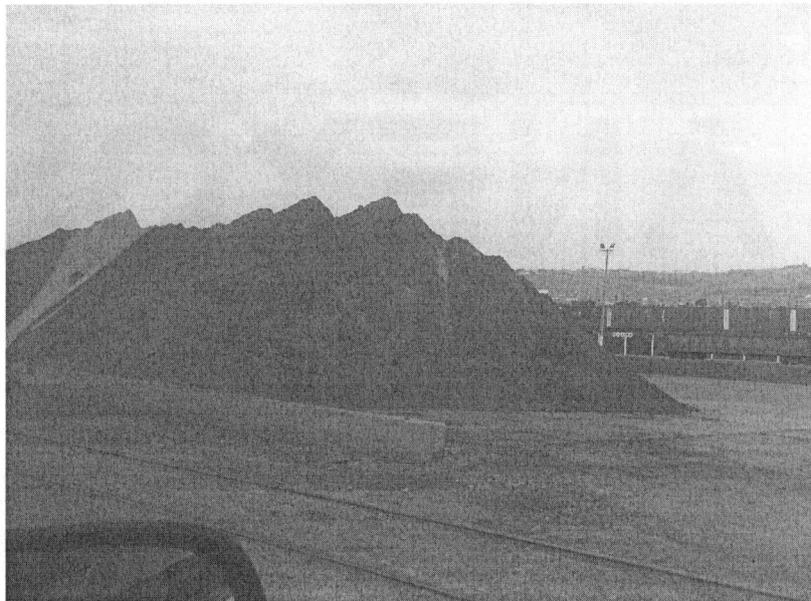
Fotografía N° 02.- Almacenamiento de Concentrados de Cobre

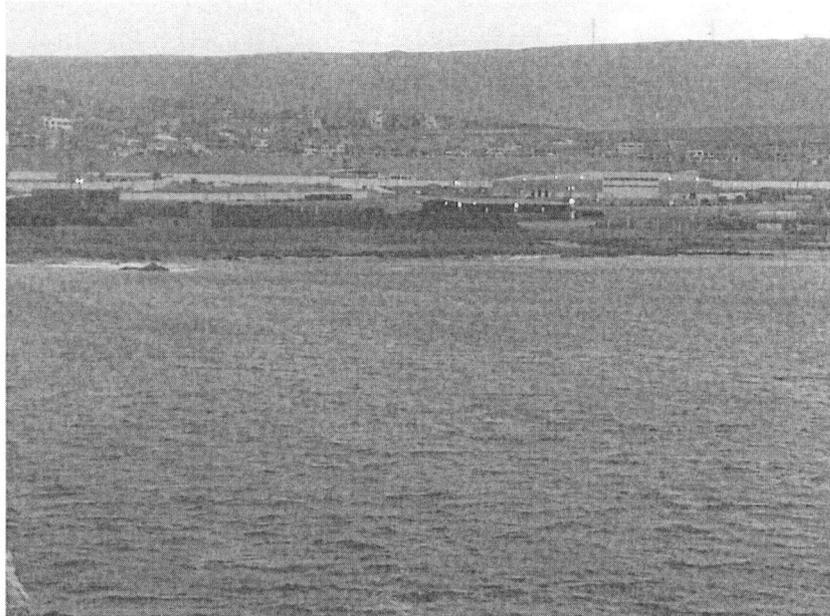
Fotografía N° 03.- Patio de Almacenaje de Cobre.

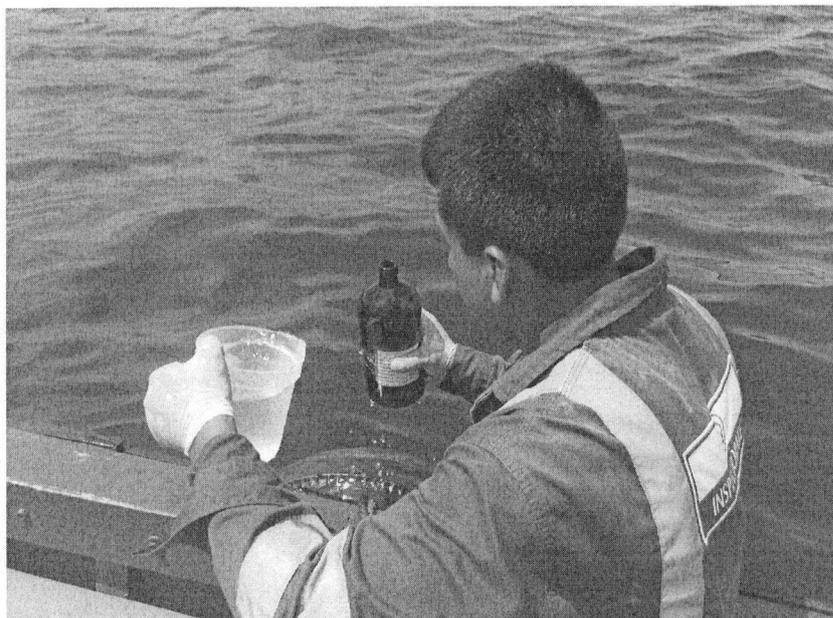
Fotografía N° 05.- Toma de Muestras Agua Marina.

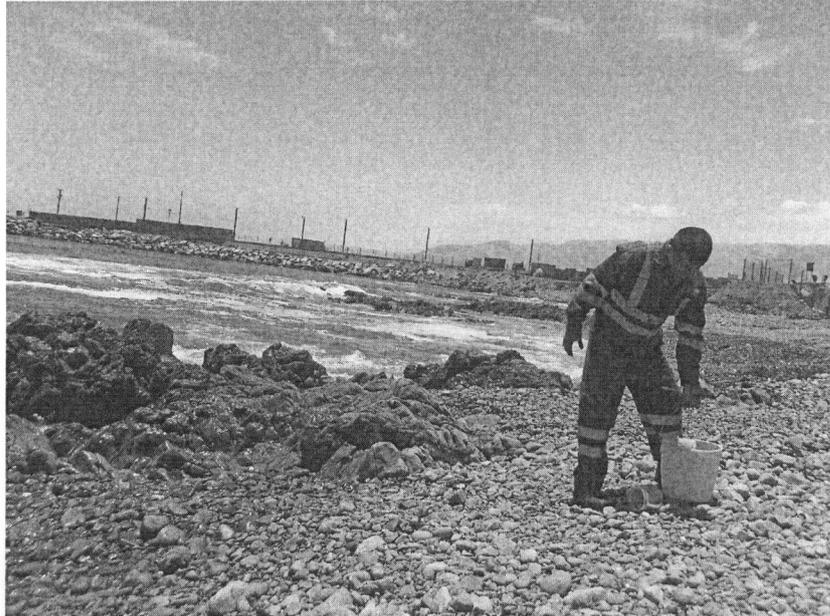
Fotografía N° 07.- Toma de Muestras Agua Marina en la orilla.
