II. MONITOREO DE CALIDAD DE AIRE.

Organismo de Evaluación y Fiscalización Ambiental

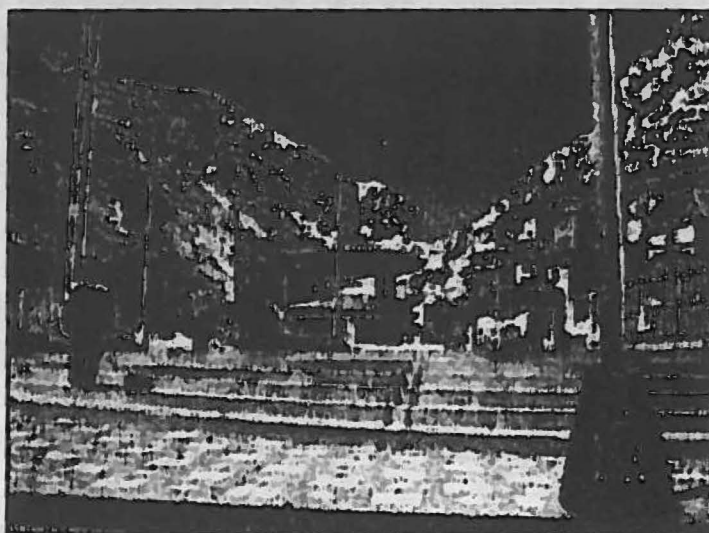
Fotografía N° 02

DOE RUN PERU

- Es una de las principales empresas en los andes centrales del Perú. Durante el 2007, DOE RUN PERÚ fue el cuarto mayor exportador del país, procesando concentrados provenientes en su gran mayoría de proveedores peruanos. El 70% de la actividad económica de La Oroya, es generada por la actividad de DOE RUN PERU, los beneficios de esta importante empresa, se proyecta al centro del Perú y al país en su conjunto.

- El Complejo Metalúrgico de La Oroya produce plata, oro, cobre, zinc, plomo y otros subproductos (11 metales y 9 subproductos químicos). El problema de contaminación ambiental refiere desde el año 1922 por afectación al aire, agua y suelo, con la existencia de pasivos ambientales de responsabilidad compartida entre el Estado (Centromin Perú S.A.) y DOE RUN PERÚ SRL.

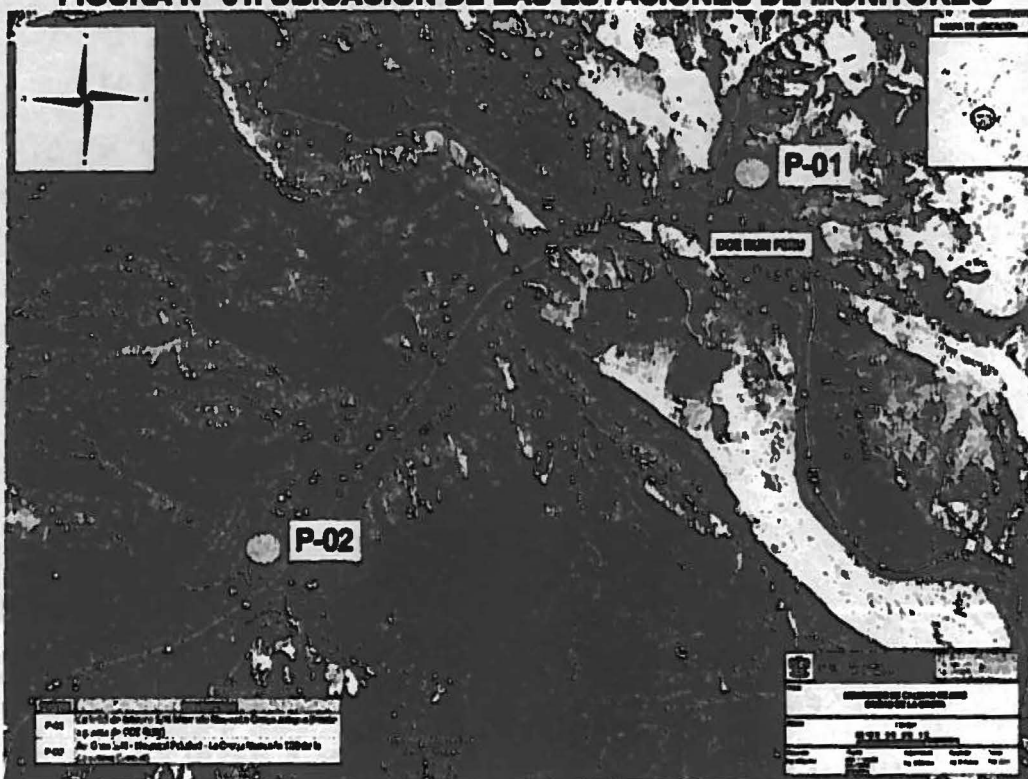
FIGURA N° 01. UBICACION DE LAS ESTACIONES DE MONITOREO

En el mapa se aprecia donde fueron ubicadas las estaciones móviles de calidad del aire del Organismo de Evaluación y Fiscalización Ambiental.

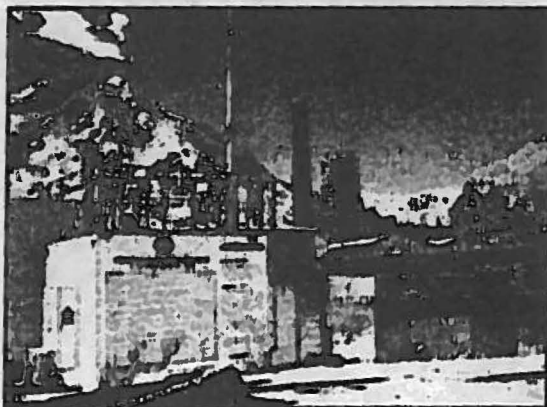
Fotografía N° 03

Unidad Móvil N° 01 - costado del Mercado Nuevo - La Oroya Antigua. Calle 03 de Febrero

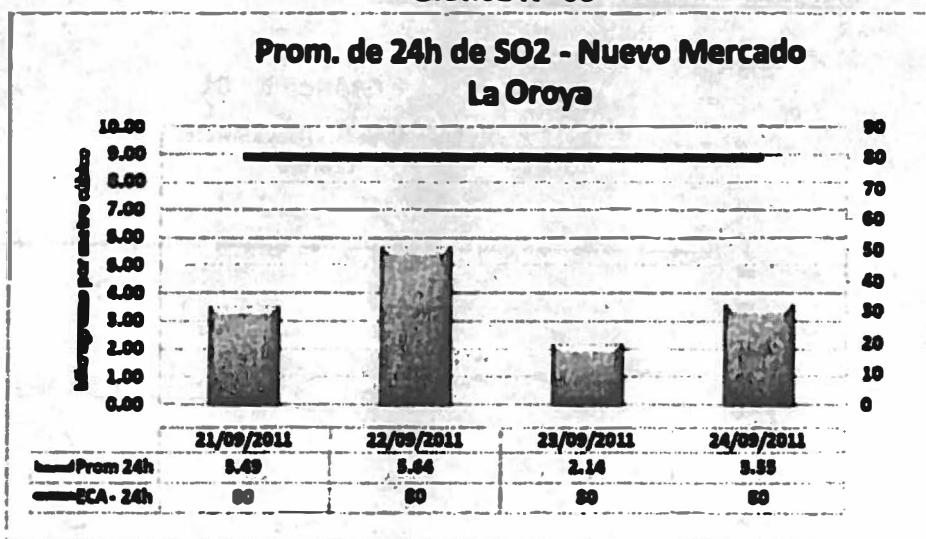
Gráfica N° 03

En el gráfico N° 01 relacionado a las mediciones de dióxido de azufre, se puede observar la comparación de los promedios diarios (24 horas) de SO₂ registrados en el punto de monitoreo con el estándar de calidad ambiental, en el cual se puede apreciar que ninguno de los valores promedios para un día superan el estándar nacional para Dióxido de Azufre de 80 µg/m³ - para 24 horas. También se puede apreciar el comportamiento diario de las concentraciones de SO₂, teniendo un promedio diario máximo de 5.64 µg/m³ siendo este valor un 7.05% del estándar nacional y un mínimo de 2.14 µg/m³ durante el periodo de monitoreo.

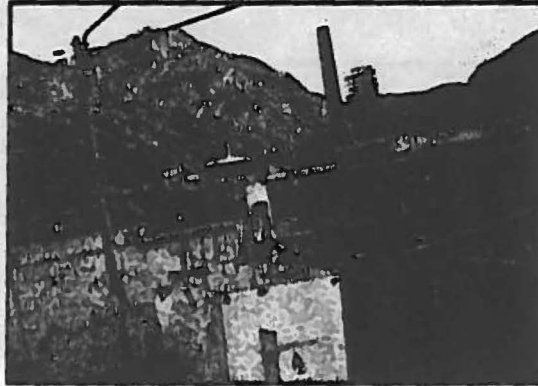
Fotografía N° 05

Es importante señalar que la unidad móvil N° 01 se encontraba ubicada al frente del complejo metalúrgico de DOE RUN PERÚ (aproximadamente a 150 metros fotografía N° 05).
