Organismo de
Evaluación y
Fiscalización Ambiental

INFORME N° 332 - 2011-OEFA/DE

ASUNTO : Informe de evaluación de la calidad ambiental del agua en la
cuenca alta del río San Juan

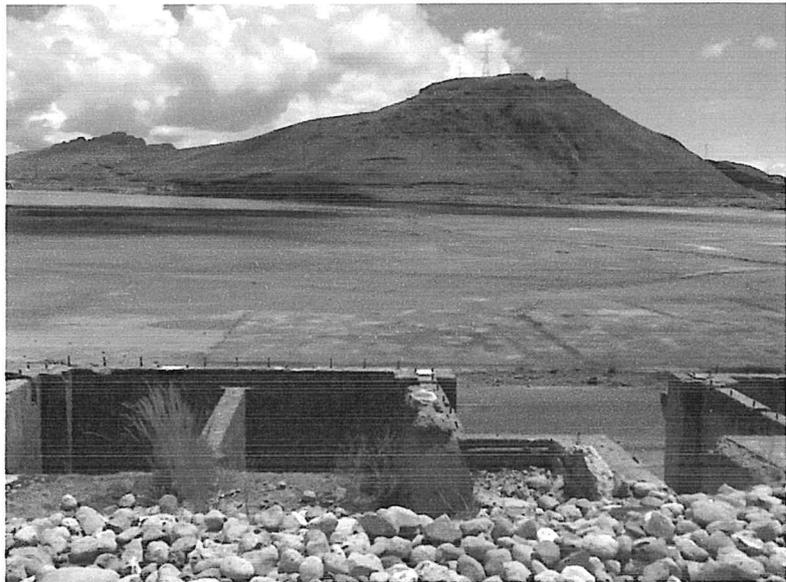
En las inmediaciones de la cuenca alta del río San Juan, la actividad minera y urbana se desarrollan de manera intensiva. La primera representada por las empresas Cerro S.A.C, (ex Volcan), Sociedad Minera el Brocal y Minera Aurex. La empresa minera Cerro S.A.C actualmente se encuentra explotando la mina a tajo abierto denominada “Raúl Rojas” (yacimiento polimetálico), siendo necesario destacar que esta actividad minera en esta zona del país se remonta al año 1900, cuando la empresa Cerro de Pasco Cooper Corporation (empresa norteamericana), inicia sus operaciones; la cual desde ese año, hasta 1976 depositó sus relaves mineros en la Laguna Quiulacocha, la cual tenía una superficie aproximada de 94 ha. Actualmente éste cuerpo de agua ha “desaparecido”, por

la disposición en ella de 100 millones de metros cúbicos de relaves, los cuales contienen más de 60% de pirita.

Panorámica de la relavera Quiulacocho, llena de relaves mineros.

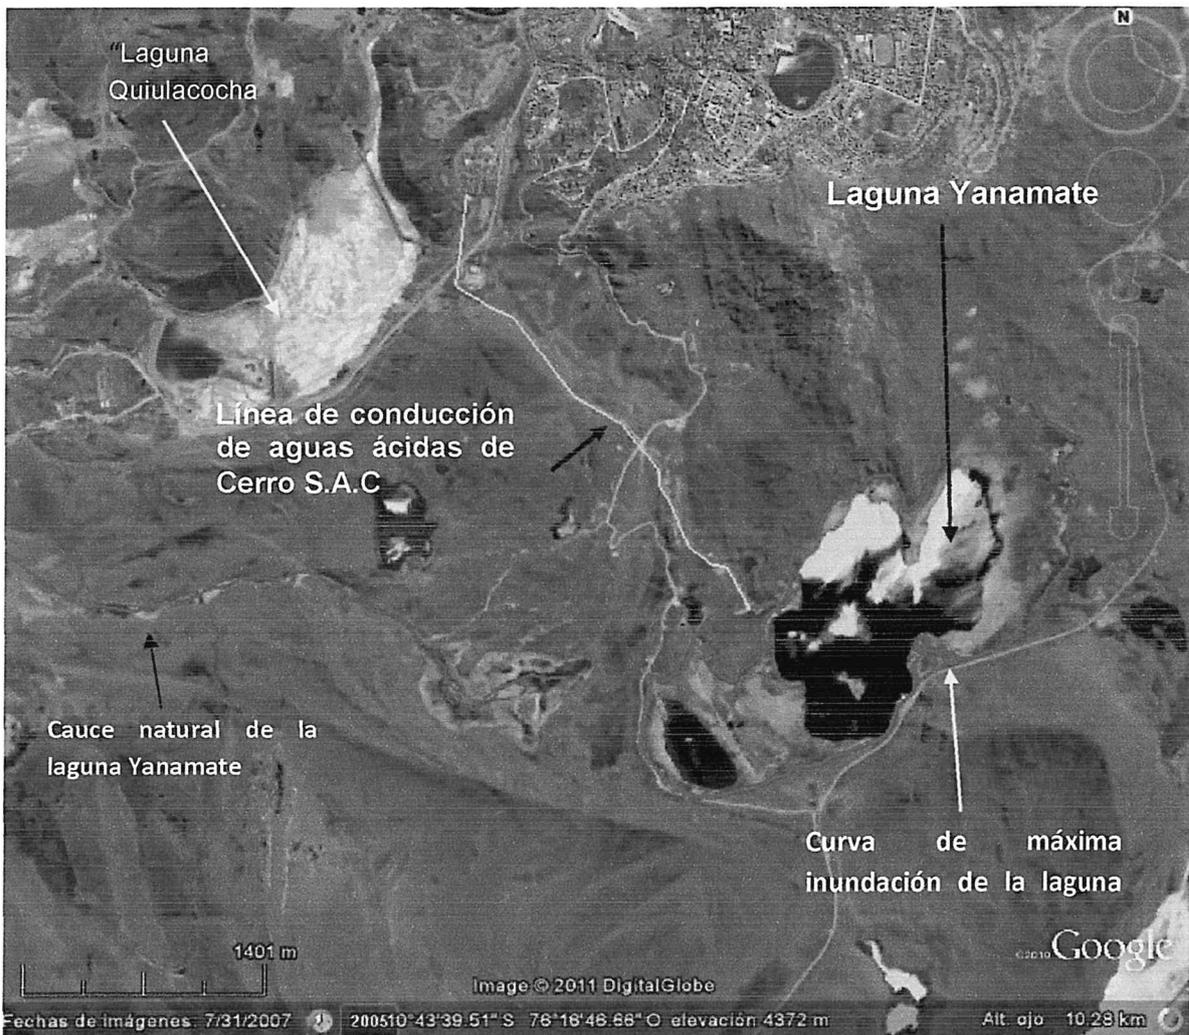
Fig. Nº 01: Imagen satélite en la que se aprecia la laguna Yanamate, afectada por las descargas de aguas minero metalúrgico generado por la U.E.A Cerro S.A.C.

Este cuerpo de agua, tiene una superficie aproximada de 180 ha, y se ubica a menos de 3 km de distancia con respecto a la ciudad de Cerro de Pasco. Actualmente es un cuerpo de agua "inutilizable", debido a la acidez de sus aguas y a las altas concentraciones de metales totales. Se caracteriza por una coloración rojiza-marrón, en la que además se

observa una línea de inundación de 8 m de altura con respecto al nivel actual de la laguna.

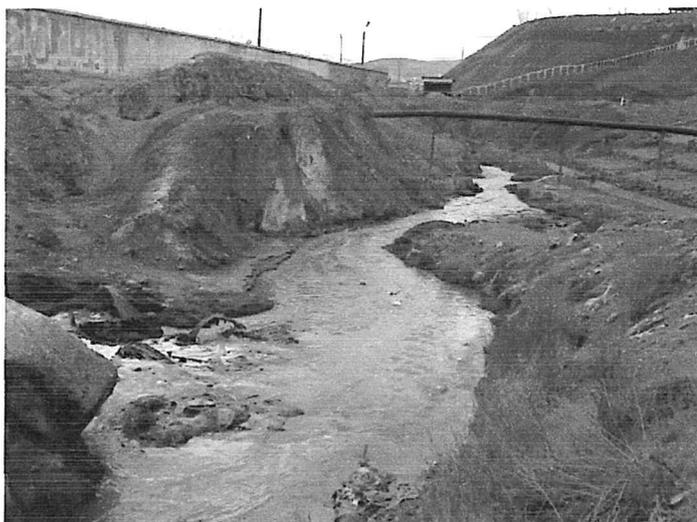
La quebrada Paragsha, nace al sur oeste de la ciudad de Cerro de Pasco. En ella se descargan dos (2) vertimientos de aguas residuales municipales crudas, generadas por la citada ciudad, y tres (3) vertimientos minero metalúrgicos, generados por la empresa minera Cerro S.A.C.

Panorámica de la naciente de la Quebrada Paragsha

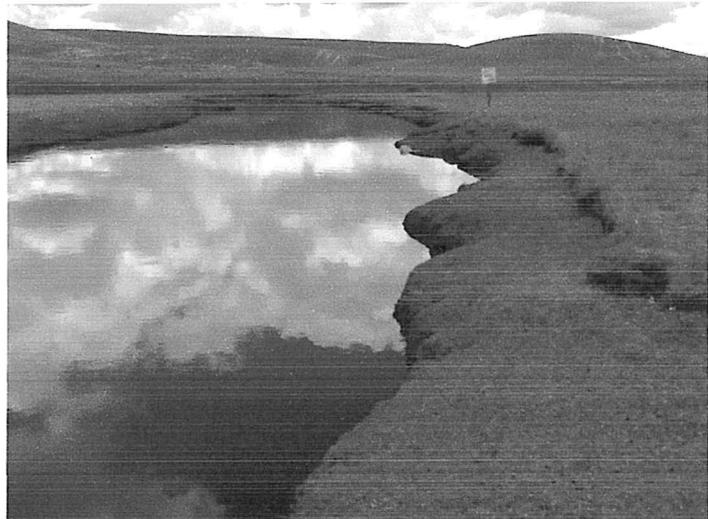
Antes de la confluencia del río San Juan con el río Ragro, las aguas, se aprecian "limpias", es decir son transparentes y con presencia de peces (Oncorhynchus mykiss), mientras las aguas del río Ragro, son de color amarillento.

Río San Juan antes de la confluencia con el río Ragro

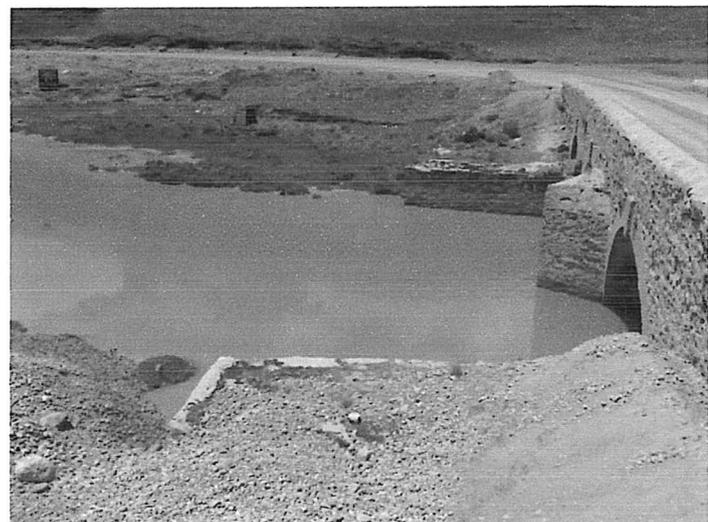
Una de las características físicas que evidencian, la mala calidad del agua, es el color rojizo de ésta y el material del lecho del río, que se observa desde su confluencia con el río Ragro, color que va variando hacia amarillento conforme el caudal va aumentando, con mayor notoriedad aguas abajo del punto de descarga de las aguas de la Central Hidroeléctrica Jupayragra, de Sociedad Minera El Brocal, hasta el tramo final entre el puente que cruza el río San Juan en la ruta Cerro de Pasco – Huayllay y la desemocadura en el lago Junín, en cuyo tramo las aguas retoman el color rojizo, debido a la disminución del caudal, así como a la explotación de agregados (arena y grava), que generan la remoción de materia fina de color rojizo.

Río San Juan, aguas debajo de la confluencia con el río Ragro (Puente Sacra Familia)

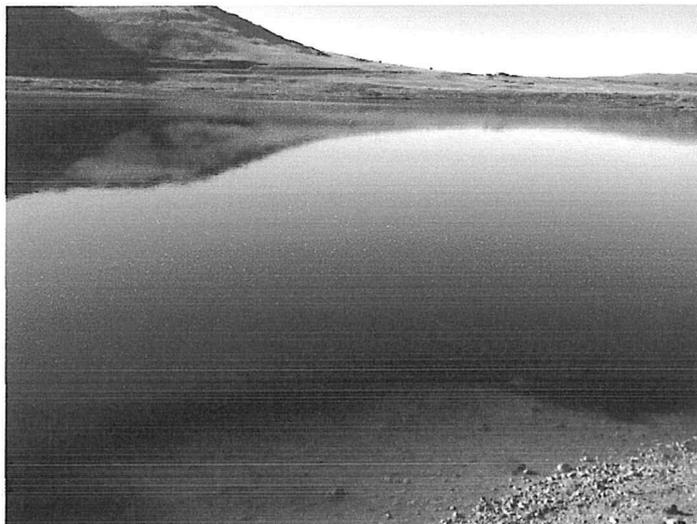
La laguna Yanamate (180 ha), era un cuerpo natural de agua, ubicado aproximadamente a 3 Km de la ciudad de Cerro de Pasco; cuya calidad ha sido alterada severamente por las descargas de las aguas residuales minero metalúrgicas procedentes de las operaciones de la empresa minera Cerro S.A.C. Cabe destacar que dicha empresa continúa realizando la descarga de aguas residuales; razón por la que debe verificarse si cuenta con la autorización de vertimientos. La laguna presenta una coloración rojiza, en toda su extensión, y sin indicios de vida acuática.

Panorámica de la laguna Yanamate.

La acidez de las aguas minero metalúrgico que se vierten en la laguna, han modificado severamente la calidad de este cuerpo receptor, convirtiéndolo en una "cubeta" de aguas ácidas, con un pH de 1.65, que ha impactado en toda la vida acuática.

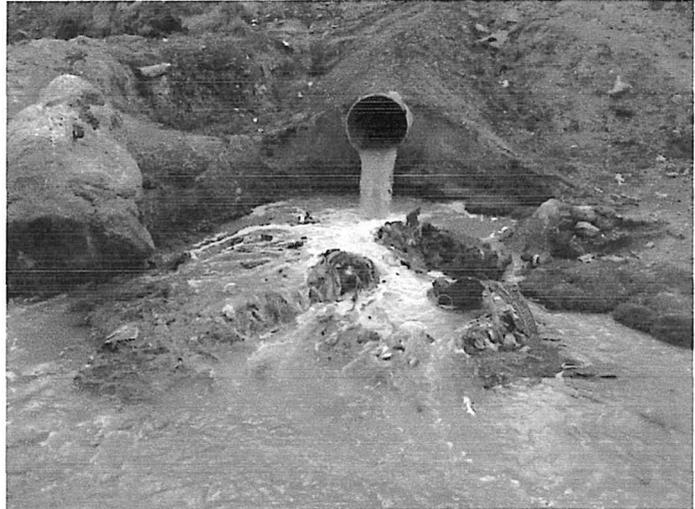
En la quebrada Paragsha y en el río Ragro, la Municipalidad de Cerro de Pasco, realiza el vertimiento de aguas residuales municipales sin tratamiento. Uno en las nacientes de la citada quebrada en el punto V-DOM-QP (Vertimiento doméstico en la Qda. Paragsha), y otro aguas abajo de la relavera Quiulacocha, en el punto VCh (Vertimiento Champamarca). En dichos vertimientos se midieron parámetros de campo, cuyos resultados se presentan en el cuadro 09.

Vertimiento de aguas residuales municipales (V-DOM-QP)

- Que el OEFA a través de la coordinación a entidades públicas, realice la supervisión a la Municipalidad Provincial de Pasco, a fin de promover el cumplimiento de las normas ambientales, en lo que respecta al tratamiento de aguas residuales municipales.

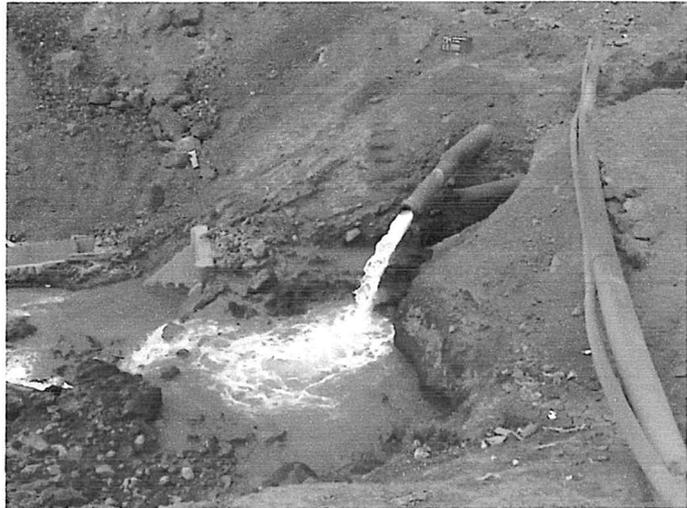
en los vertimientos VRHCCA y VCRB, la concentración de Cobre (Cu), excede el valor del Límite Máximo Permisible establecido en el D.S N° 010-2010-MINAM. En el vertimiento E-5 y VESP, la concentración de Hierro (Fe) y Zinc (Zn) también exceden el valor de dicha norma.

Vista del vertimiento de aguas residuales minero metalúrgico de minera Cerro S.A.C (V-E5)

- Que la Dirección de Supervisión, disponga la realización de supervisiones ambientales especiales directas a los vertimientos minero metalúrgicos identificados, a fin de verificar el cumplimiento con las regulaciones ambientales vigentes. Dicha acción deberá ser coordinada con la Autoridad Nacional del Agua.

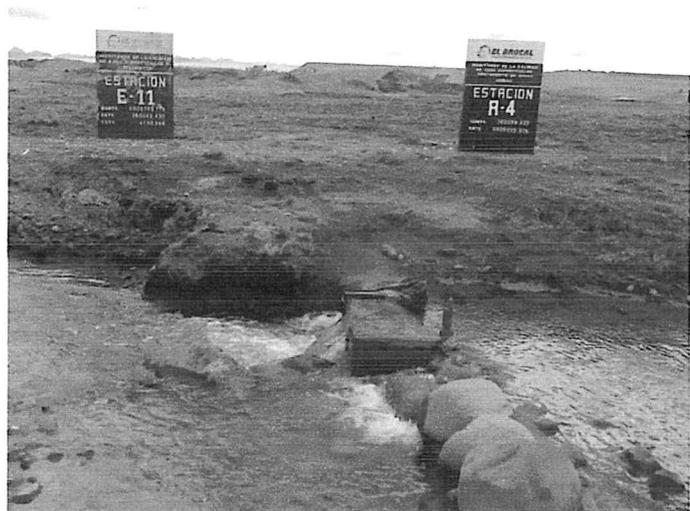
Cabe destacar que los vertimientos generados por la empresa minera El Brocal, son descargados en cuerpos de agua, que descargan en el río San Juan.

Panorámica de los puntos de monitoreo establecidos por minera El Brocal.
