INFORME N° 047 -2012-OEFA/DE

Asunto : Verificación de ruido ambiental en el Grifo Pecsca de La Molina en apoyo a la supervisión especial.

Por medio del presente me dirijo a Ud. a fin de informar los resultados de la verificación de ruido ambiental, realizado el 08 de febrero del 2012 en el Grifo Pecsca ubicado en la Av. Javier Prado Este N°6651 – La Molina, actividad desarrollada en apoyo a la supervisión especial.

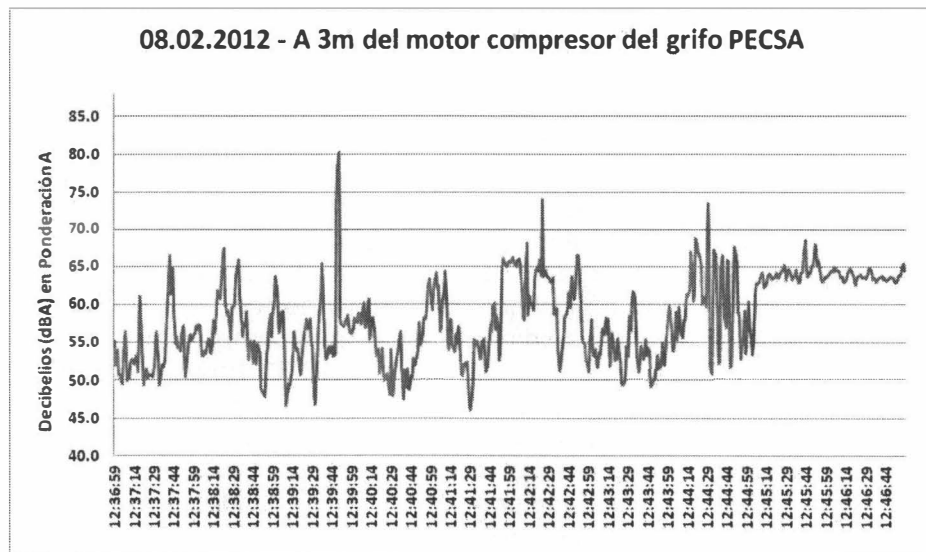
En la Gráfica N° 01 se puede observar la medición de ruido en el primer punto de evaluación versus el tiempo de medición, donde el resultado de la presión sonora continuo equivalente en ponderación "A" durante los 10 minutos (NTP- ISO 1996-2) de medición fue de 62.0dBA. La evaluación en el primer punto se inició a las 12:36 horas con el motor del compresor apagado, y posteriormente encendido en los dos (02) últimos minutos de medición, tal como se puede observar en la Gráfica N° 01. Cabe señalar, que este punto de evaluación se encuentra dentro de las instalaciones del mencionado grifo, obediendo los valores registrados en los primeros ocho (08) minutos de medición al ruido generado por los automóviles que transitan por la Av. Javier Prado, la misma que se encuentra a pocos metros del grifo.

Gráfica N° 01 – Primer punto de monitoreo de Ruido
