Ministerio
del AmbienteOrganismo de
Evaluación y
Fiscalización Ambiental"Decenio de las personas con discapacidad en el Perú"
"Año de la Integración Nacional y el Reconocimiento de
Nuestra Diversidad"**INFORME N° 071 - 2012-OEFA/DE**

ASUNTO : Informe de evaluación de la calidad del agua en la cuenca alta del
río Yauli

FECHA : 06 MAR. 2012

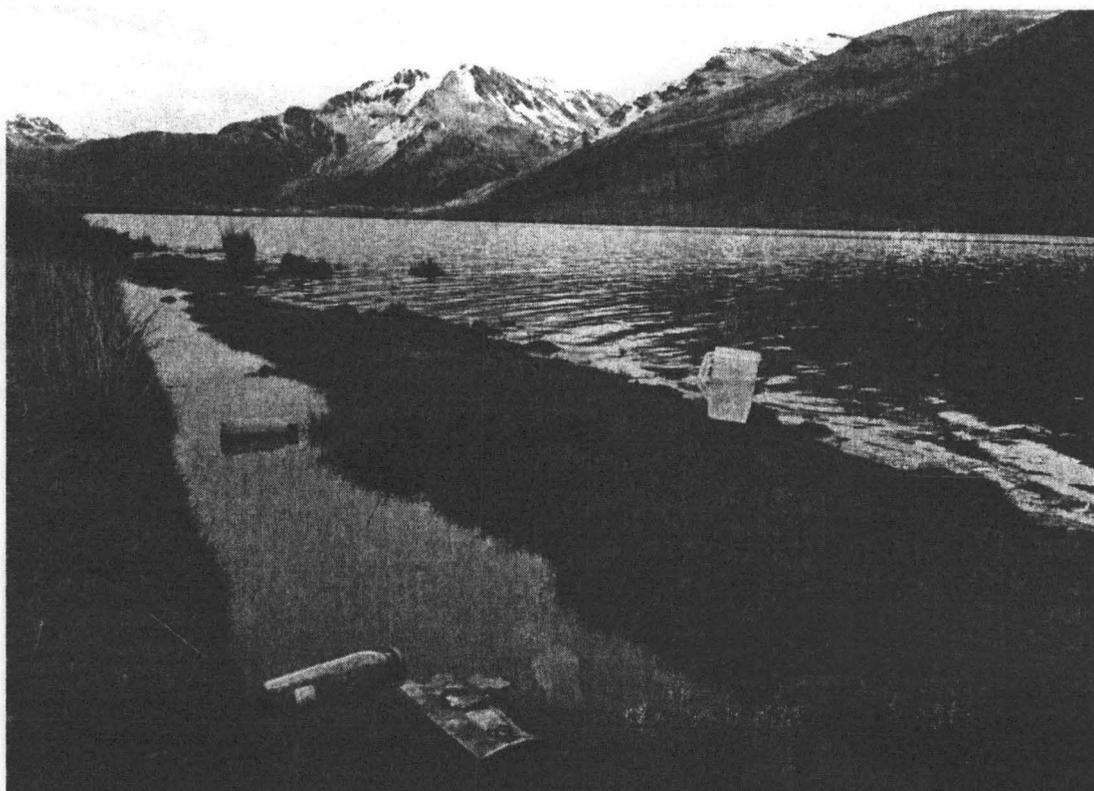
La laguna Huascacocha, se localiza en la margen izquierda de la Quebrada Yauli. Es una laguna artificial creada por una pequeña represa, que se ubica aguas abajo de las instalaciones de la Empresa Minera Austria Duvaz. En este cuerpo de agua se descargan vertimientos de aguas residuales minero metalúrgicos procedentes de la citada empresa.

Panorámica de la Laguna Huascacocha, aguas abajo de la U. Minera Austria Duvaz.

Con respecto a los parámetros medidos en campo regulados: O.D, pH y Conductividad eléctrica (ver cuadro N° 2), ninguno de ellos exceden los valores de la Categoría 3 de los ECA para agua: Riego de vegetales y bebida de animales.

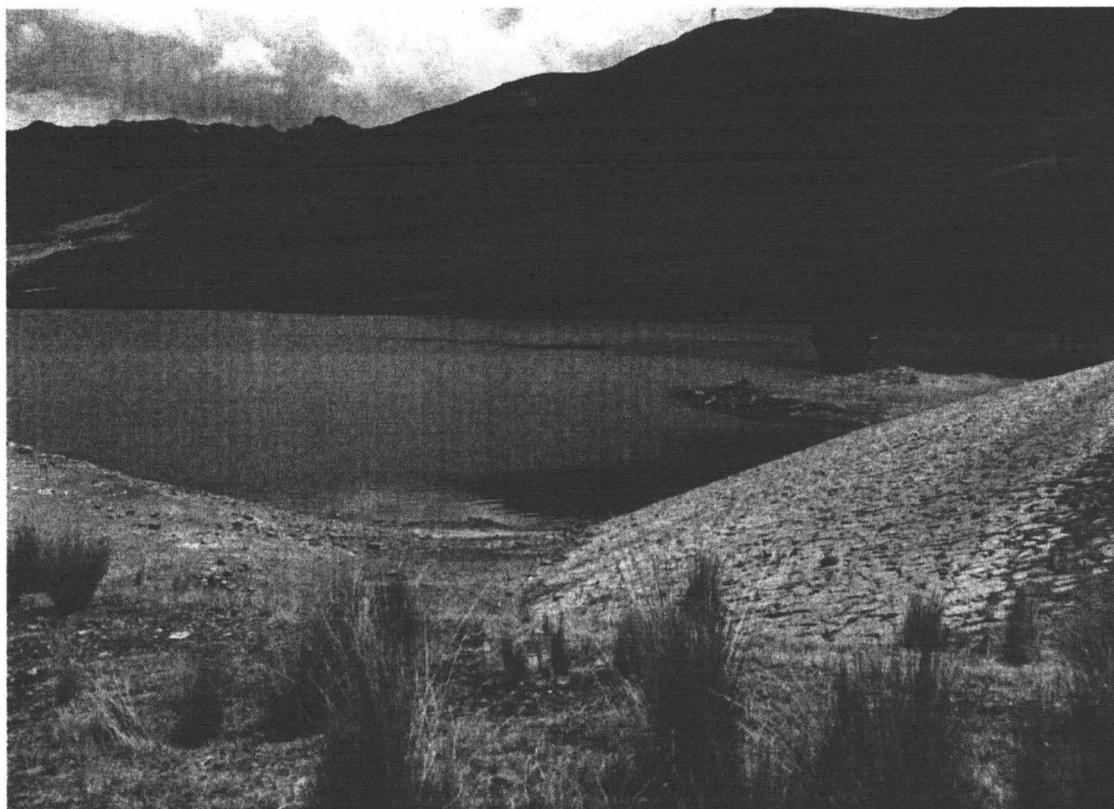
Laguna Pomacocha, naciente del río Yauli

Los resultados, muestran que de los parámetros medidos (pH, O.D y C.E), solamente los valores de la Conductividad eléctrica (C.E), en los puntos DR (Descarga de aguas de relave de la poza de contingencia) y YK (Mezcla del vertimiento Kingsmil con el río Yauli), sobrepasan ligeramente los valores de la Categoría 3 (Riego de vegetales).

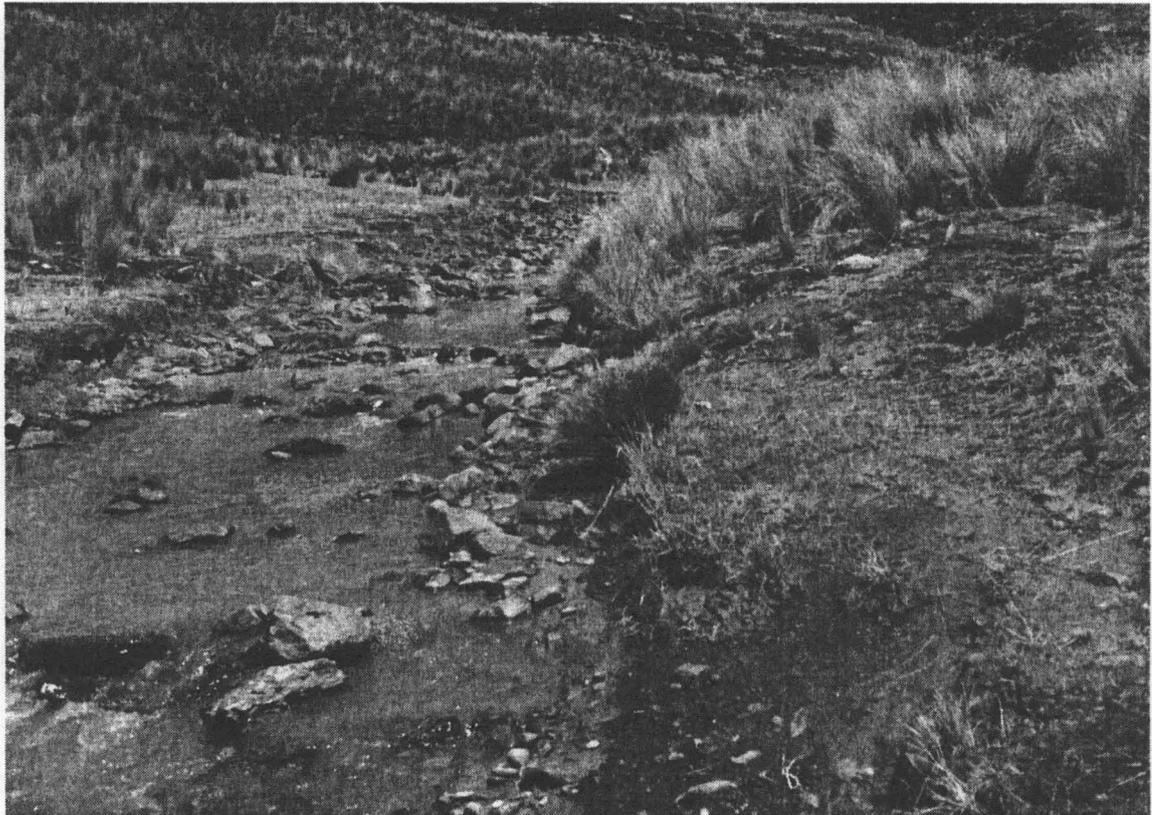
En el agua de la Quebrada Ayamachay, afluente del río Yauli, localizado en la parte alta de la cuenca, no es de muy buena calidad, ya que la concentración de Hierro (Fe), con 4.0532 mg/L, excede el ECA en 4 veces, el Manganeso (Mn) con 4.9617 mg/l excede en 23.8 veces, y el Plomo (Pb) con 0.1332 mg/l, excede en 1,7 veces.

El caudal de agua que discurre por la citada quebrada, en la fecha del monitoreo, se estimó en aproximadamente 30 l/s, caudal menor al del cuerpo receptor (río Yauli); sin embargo el caudal de la Quebrada Ayamachay transportaba todos los metales totales analizados; donde las concentraciones de éstos, causan determinado nivel de impacto en la calidad del cuerpo receptor, aun cuando el caudal sea mayor.

Panorámica del riachuelo Ayamachay, afluente del río Yauli.

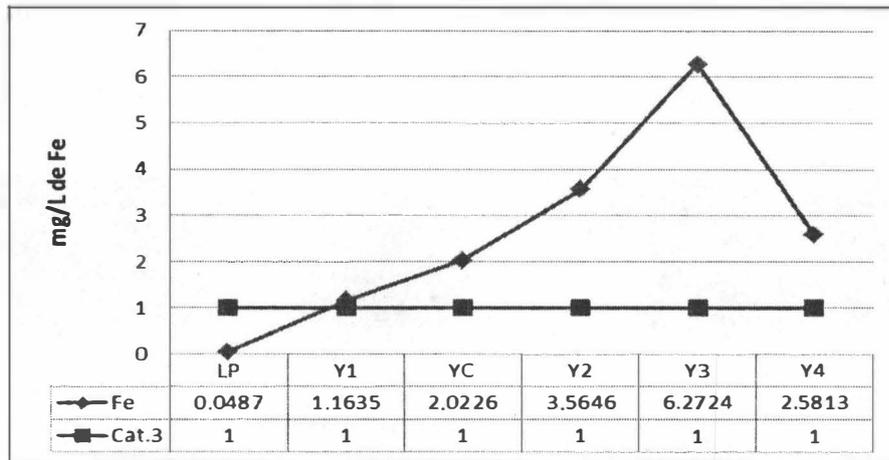
Gráfico 1: Comportamiento de la concentración de Fierro (Fe) en el río Yauli

Como se observa en el Cuadro 5, las aguas del río Yauli, son limpias en la naciente, pero conforme va avanzando hacia la confluencia con el río Mantaro, la calidad del agua se va contaminando, notándose que en el punto ubicado aguas abajo de los aportes de la Quebrada Rumichaca y Ayamachay (Y1), las concentraciones de Fierro (Fe) con 1.1635 mg/L, Manganeso (Mn), con 0.8783 mg/L y Mercurio (Hg) con 0.0012 mg/L, exceden los ECA para agua de la Categoría 3.

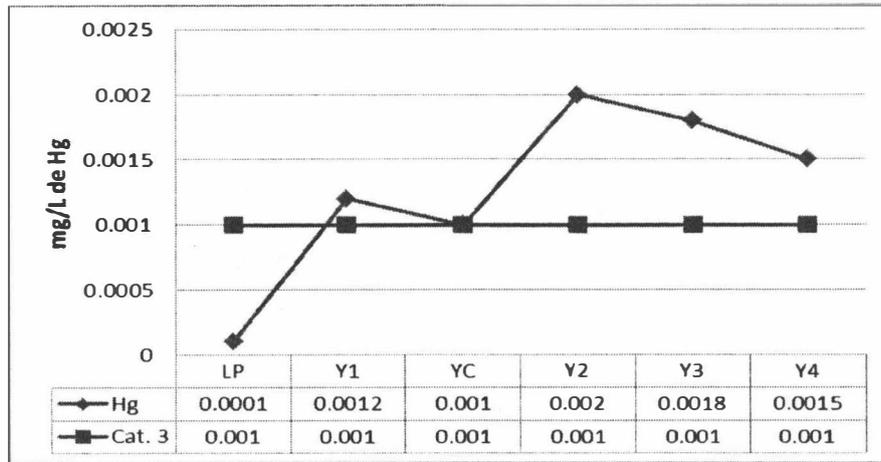
Grafico 3: Comportamiento de la concentración de Mercurio (Hg) en el río Yauli

En el Punto YC, ubicado a aproximadamente 50 m aguas abajo del vertimiento procedente de la planta de beneficio Victoria de minera Volcan (VVLCN), las concentraciones de Fe (2.0226 mg/L), Mn (17.6516 mg/L) y Ca (351.7719 mg/L), sobrepasan los ECA de la Categoría 3.

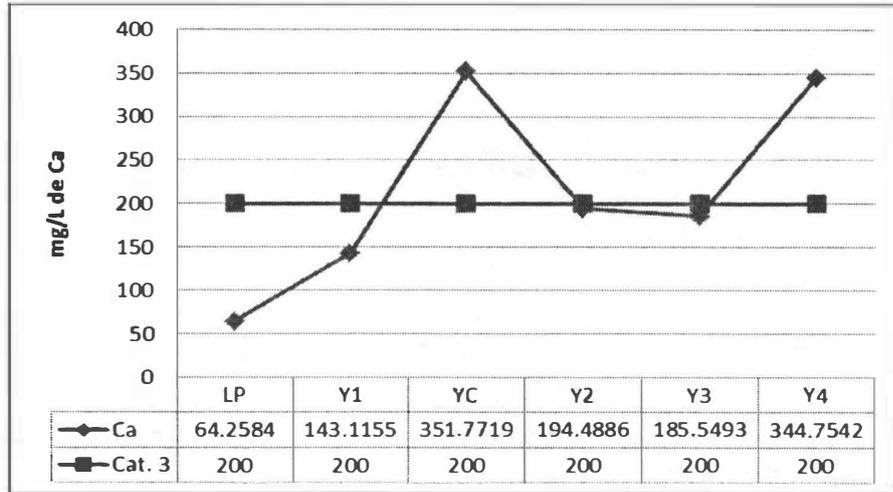
Grafico 5: Comportamiento de la concentración de Calcio (Ca) en el río Yauli.

Desde éste punto (YC) hasta la confluencia con el río Mantaro, se tomaron tres (03) muestras más en el río Yauli: Y2 (aguas arriba de actividades de las empresas mineras Chinalco y Volcan), Y3 (antes de la confluencia con quebrada canalizada, de aguas turbias procedentes de la Qda. Verdecocha) y Y4 (antes el puente del ferrocarril, antes de la confluencia con el río Mantaro), las aguas del río Yauli, se encuentran elevados niveles de Fe, Mn y Hg, ya que la concentración de éstos metales, en los tres (03) puntos, se encuentra por encima del ECA Categoría 3. Con respecto a la presencia de Calcio (Ca), la concentración solamente excede en el punto Y4, y la concentración de Plomo (Pb) sólo en los puntos Y2 y Y3.

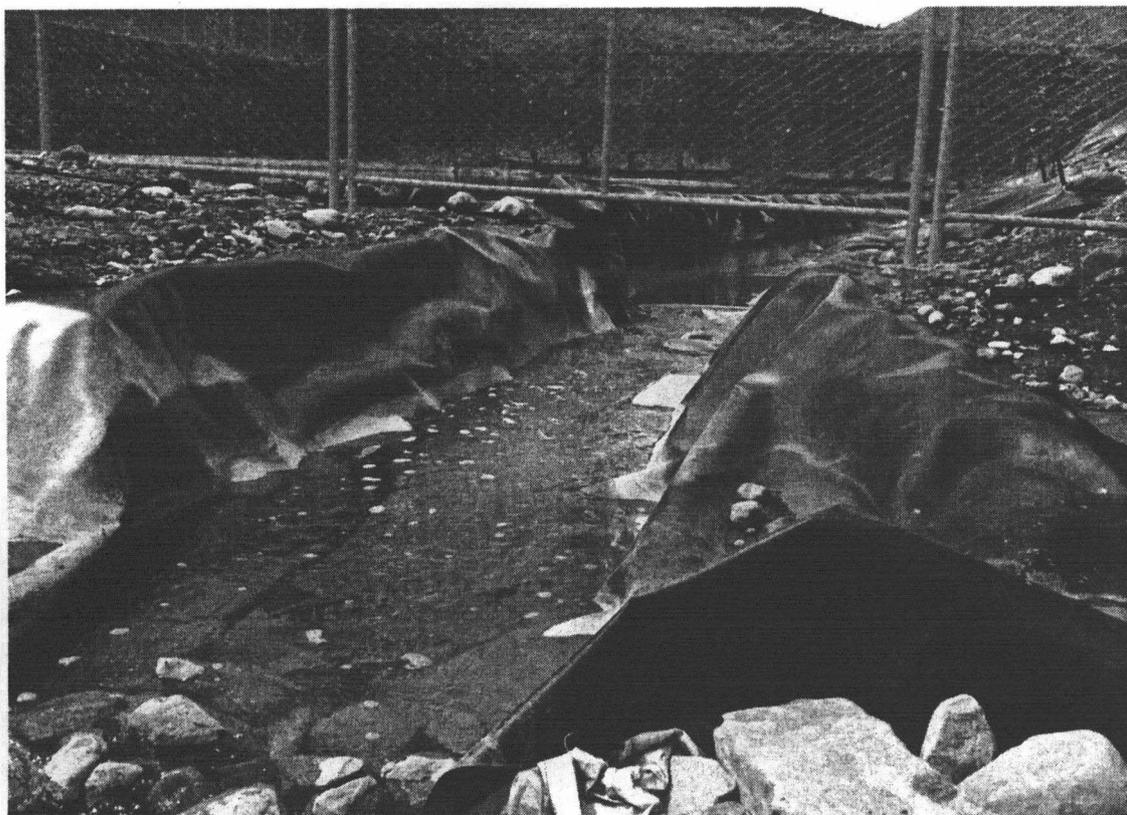
Las concentraciones de los metales pesados evaluados en el vertimiento de aguas de relave, procedente de la poza de contingencia de la relavera Rumichaca, se encuentran por debajo de los Límites Máximos Permisibles, establecidos en el D.S N° 010-2010-MINAM y en la R.M N° 011-96-EM/VMM.

Efluente de aguas de relave procedentes de la poza de contingencia ubicada al pie de la relavera Rumichaca, de la empresa minera Volcan.

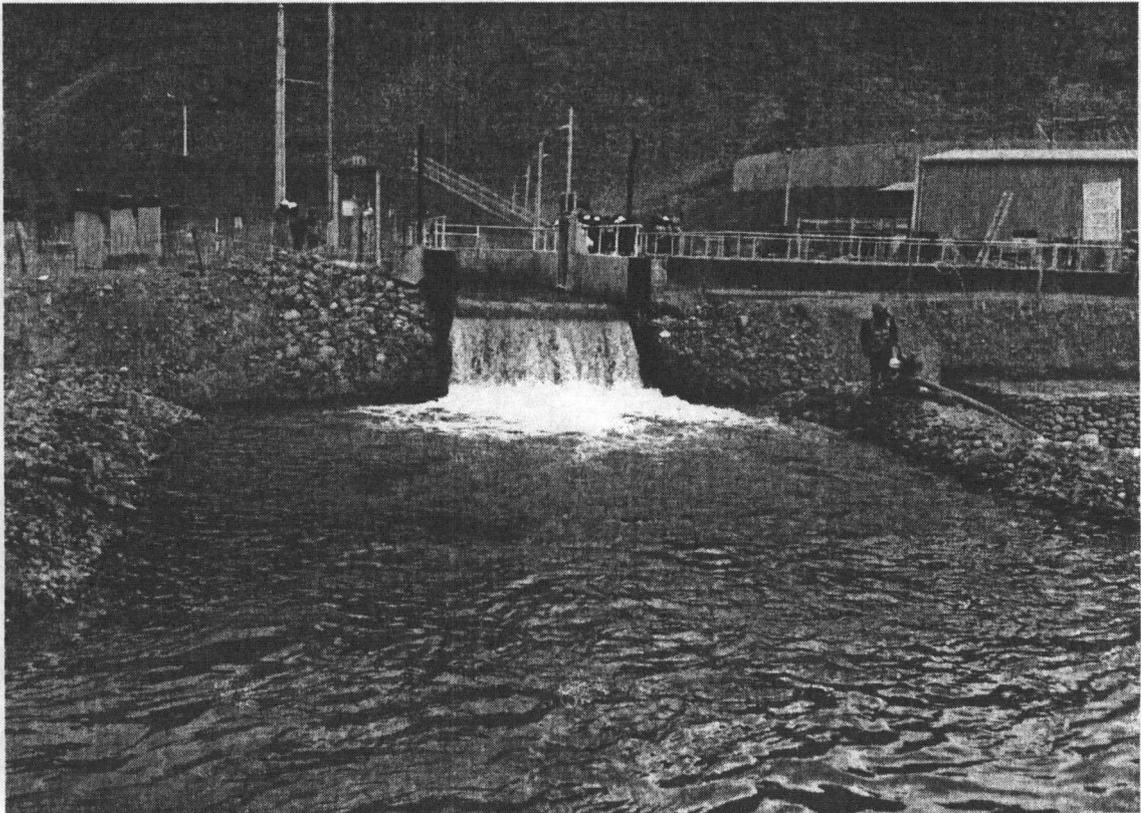
Las concentraciones de los metales pesados evaluados en la mezcla del vertimiento de aguas con el río Yauli, se encuentran por debajo de los Límites Máximos Permisibles, establecidos en el D.S N° 010-2010-MINAM y en la R.M N° 011-96-EM/VMM, excepto el Hierro (Fe), cuya concentración es de 7.7613 mg/L, el cual excede en 2.9 veces los valores de los LMP.

Panorámica de vertimiento de aguas minero metalúrgicas tratadas (aguas ácidas del Túnel Kingsmill) en la planta de tratamiento de aguas de mina de minera Chinalco.

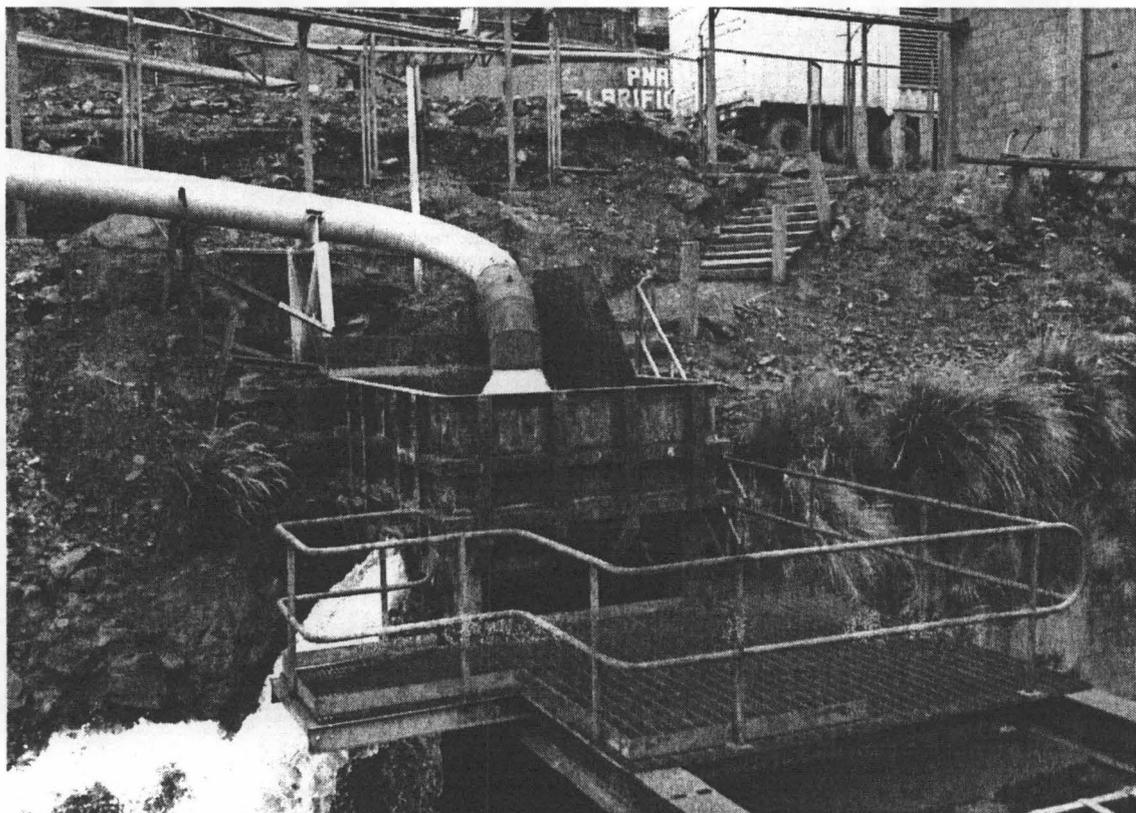
Se identificó un vertimiento minero metalúrgico (VLCN) procedente de la planta de beneficio Victoria de propiedad de la empresa minera Volcan S.A.C. La descarga se realiza en la margen derecha del río Yauli.

Efluente minero metalúrgico generado por la planta de beneficio de minerales Victoria de Minera Volcan.

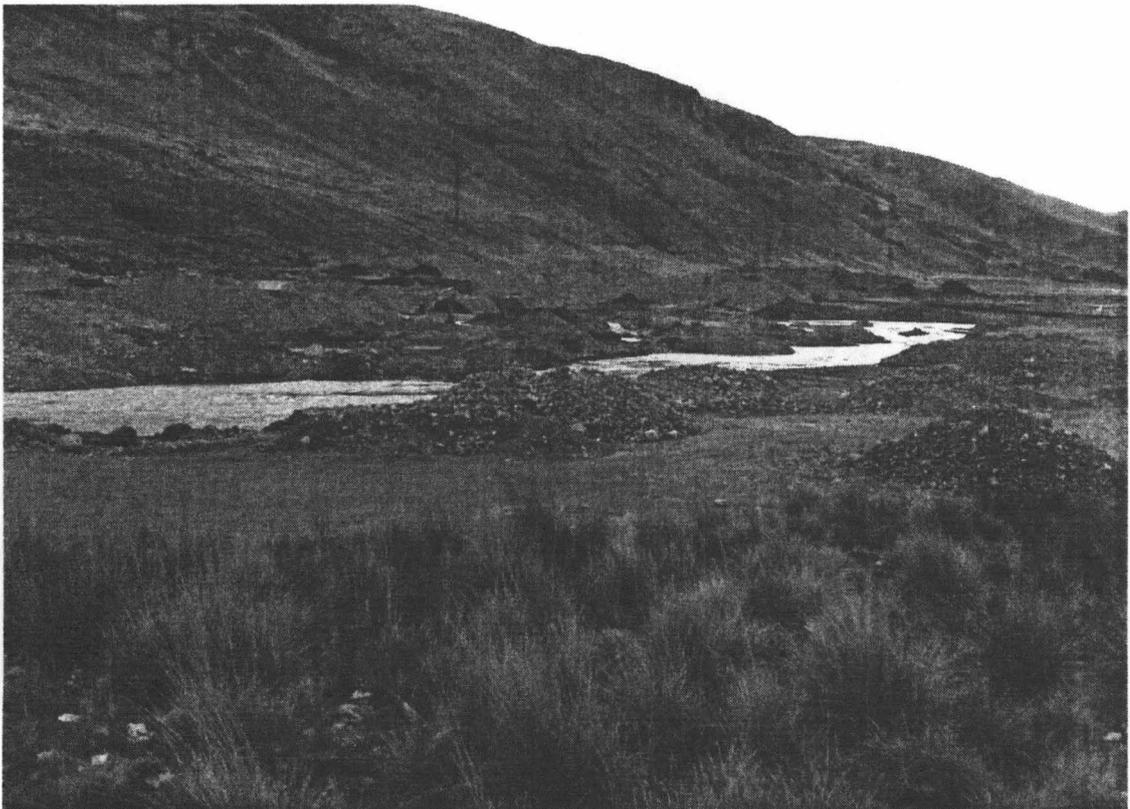
A la altura del Puente Yauli (a ambos lados) se observó la presencia de maquinaria pesada realizando actividades de movimiento de agregados. En ambos casos, las citadas actividades incrementan significativamente la turbidez del agua.

Panorámica del cauce del río Yauli, aguas arriba del puente Yauli. Se observa la presencia de maquinaria pesada extrayendo agregados del cauce del río.

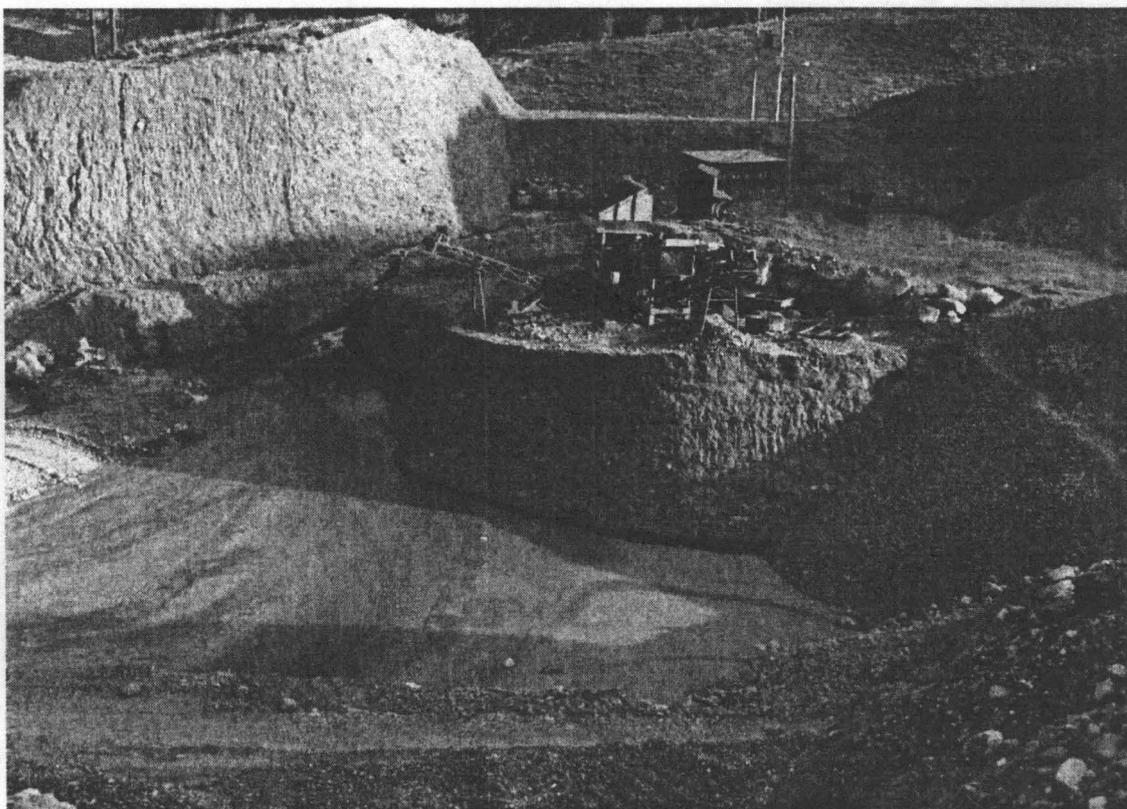
La Quebrada Verdecocha, se localiza aguas abajo del puente Yauli, en la margen izquierda del río Yauli. En dicha quebrada durante el trabajo de campo se observó que en la parte baja de la citada quebrada, la empresa Agregados Ricalde, explota una cantera de agregados, para cuyas operaciones maquinaria pesada (retroexcavadora y un cargador frontal), para el lavado del material, utiliza agua limpia de la quebrada Verdecocha; como consecuencia genera cantidades significativas de material en suspensión que terminan afectando la calidad física del río Yauli.

Panorámica de la cantera de agregados en el cauce de la Quebrada Verdecocha, de propiedad de la empresa Agregados Ricalde.

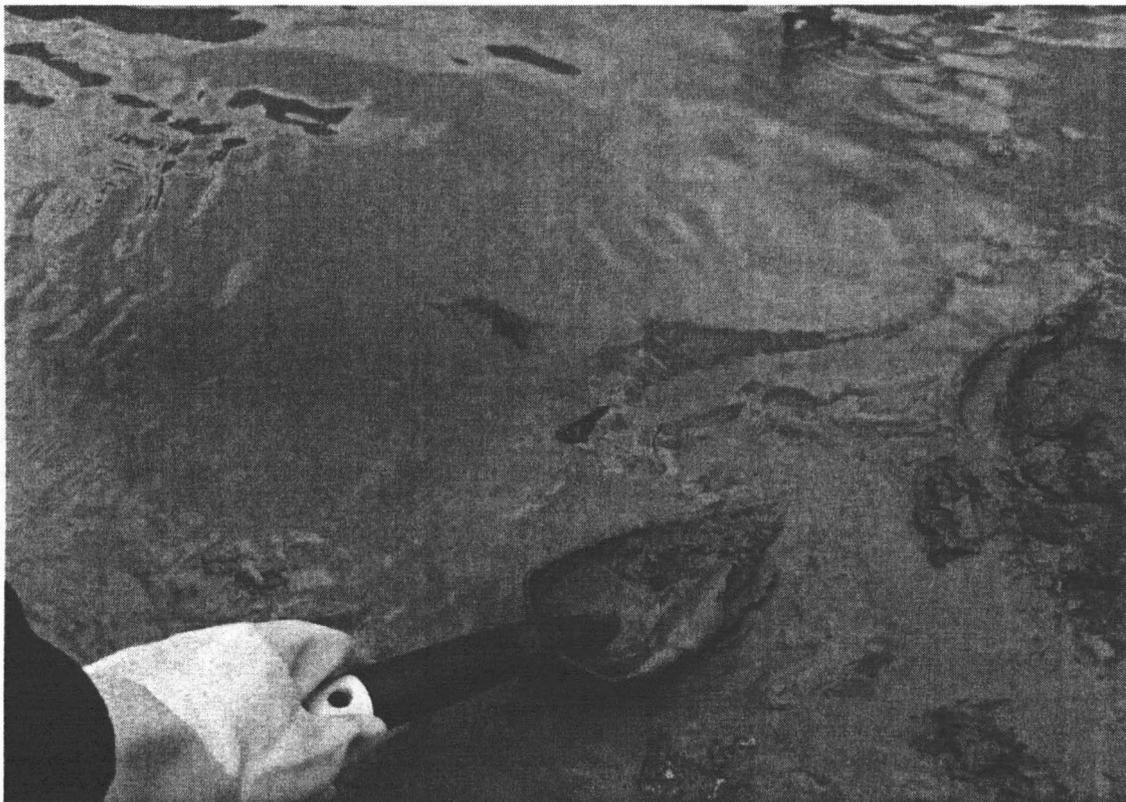
Recolección de muestras de sedimentos del río Yauli.

Como se observa en la imagen, los sedimentos del río Yauli, en la época en que se realizó la evaluación de campo, son de naturaleza pastosa, debido a la alta presencia de material fino.

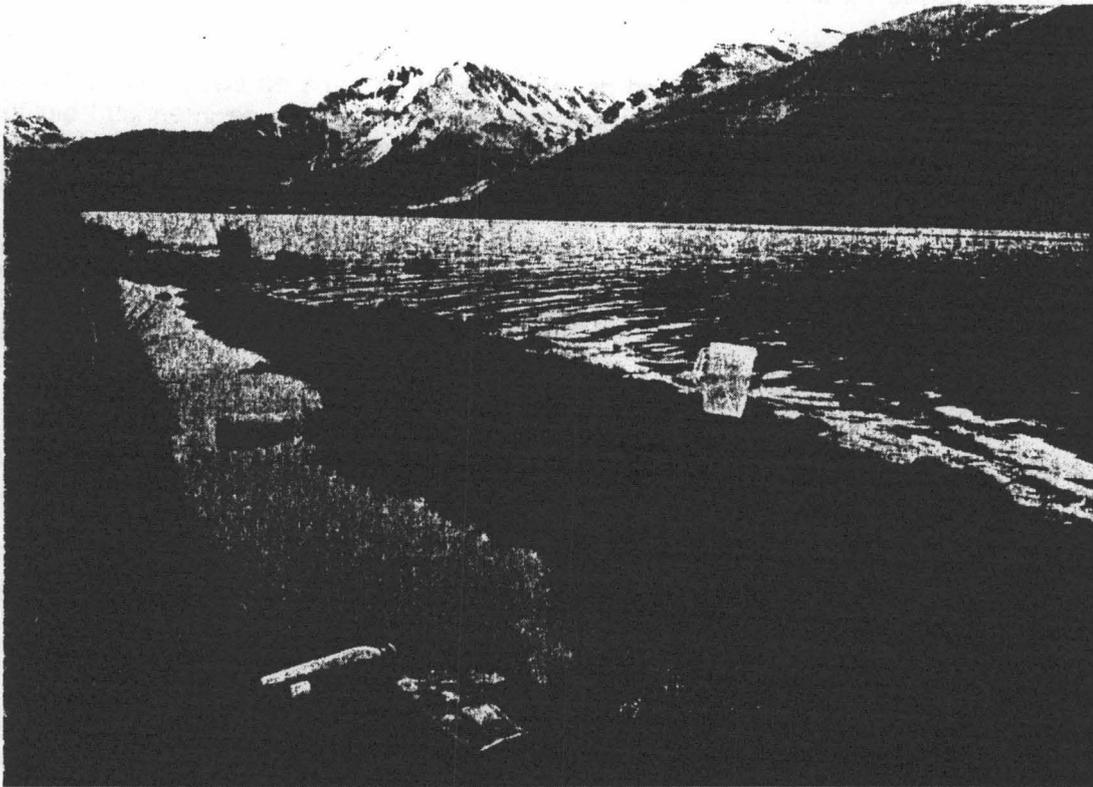
Panorámica de la Laguna Huascacocha, aguas abajo de la U. Minera Austria Duvaz.

Con respecto a los parámetros medidos en campo regulados: O.D, pH y Conductividad eléctrica (ver cuadro N° 2), ninguno de ellos exceden los valores de la Categoría 3 de los ECA para agua: Riego de vegetales y bebida de animales.

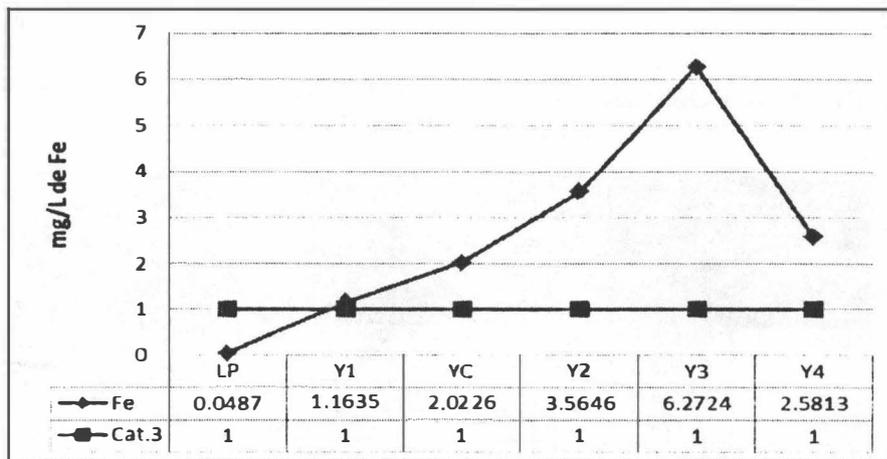
Gráfico 1: Comportamiento de la concentración de Hierro (Fe) en el río Yauli

Como se observa en el Cuadro 5, las aguas del río Yauli, son limpias en la naciente, pero conforme va avanzando hacia la confluencia con el río Mantaro, la calidad del agua se va contaminando, notándose que en el punto ubicado aguas abajo de los aportes de la Quebrada Rumichaca y Ayamachay (Y1), las concentraciones de Hierro (Fe) con 1.1635 mg/L, Manganeso (Mn), con 0.8783 mg/L y Mercurio (Hg) con 0.0012 mg/L, exceden los ECA para agua de la Categoría 3.

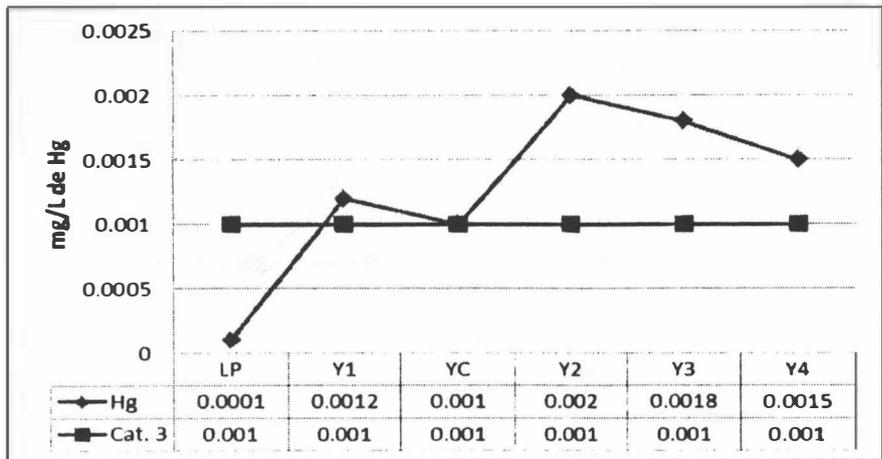
Gráfico 3: Comportamiento de la concentración de Mercurio (Hg) en el río Yauli

En el Punto YC, ubicado a aproximadamente 50 m aguas abajo del vertimiento procedente de la planta de beneficio Victoria de minera Volcan (VVLGN), las concentraciones de Fe (2.0226 mg/L), Mn (17.6516 mg/L) y Ca (351.7719 mg/L), sobrepasan los ECA de la Categoría 3.

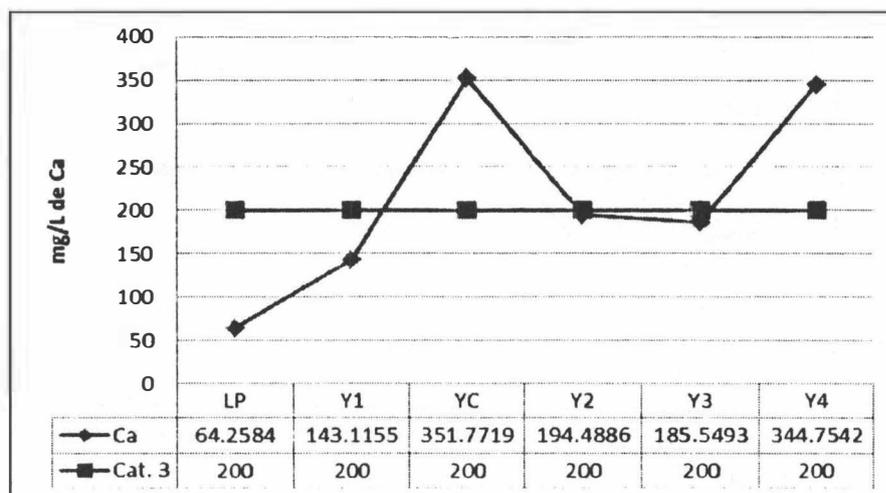
Grafico 5: Comportamiento de la concentración de Calcio (Ca) en el río Yauli.

Desde éste punto (YC) hasta la confluencia con el río Mantaro, se tomaron tres (03) muestras más en el río Yauli: Y2 (aguas arriba de actividades de las empresas mineras Chinalco y Volcan), Y3 (antes de la confluencia con quebrada canalizada, de aguas turbias procedentes de la Qda. Verdecocha) y Y4 (antes el puente del ferrocarril, antes de la confluencia con el río Mantaro), las aguas del río Yauli, se encuentran elevados niveles de Fe, Mn y Hg, ya que la concentración de éstos metales, en los tres (03) puntos, se encuentra por encima del ECA Categoría 3. Con respecto a la presencia de Calcio (Ca), la concentración solamente excede en el punto Y4, y la concentración de Plomo (Pb) sólo en los puntos Y2 y Y3.

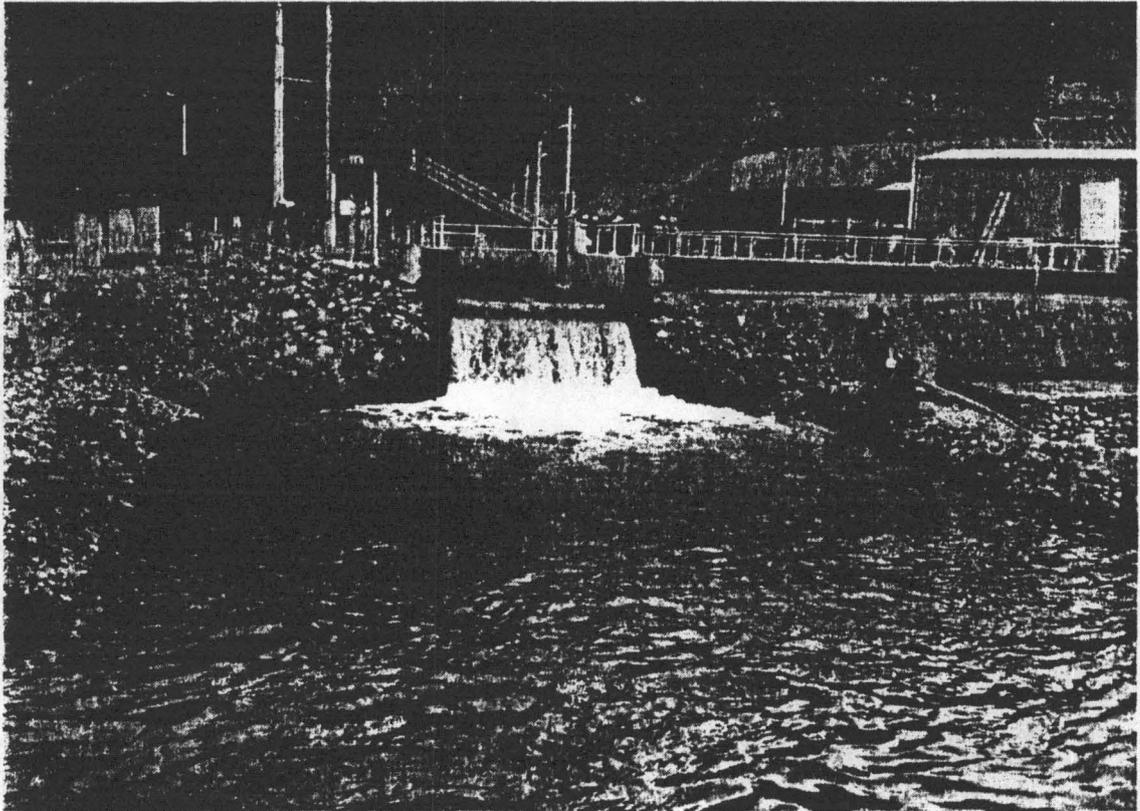
Las concentraciones de los metales pesados evaluados en la mezcla del vertimiento de aguas con el río Yauli, se encuentran por debajo de los Límites Máximos Permisibles, establecidos en el D.S N° 010-2010-MINAM y en la R.M N° 011-96-EM/VMM, excepto el Hierro (Fe), cuya concentración es de 7.7613 mg/L, el cual excede en 2.9 veces los valores de los LMP.

Panorámica de vertimiento de aguas minero metalúrgicas tratadas (aguas ácidas del Túnel Kingsmill) en la planta de tratamiento de aguas de mina de minera Chinalco.

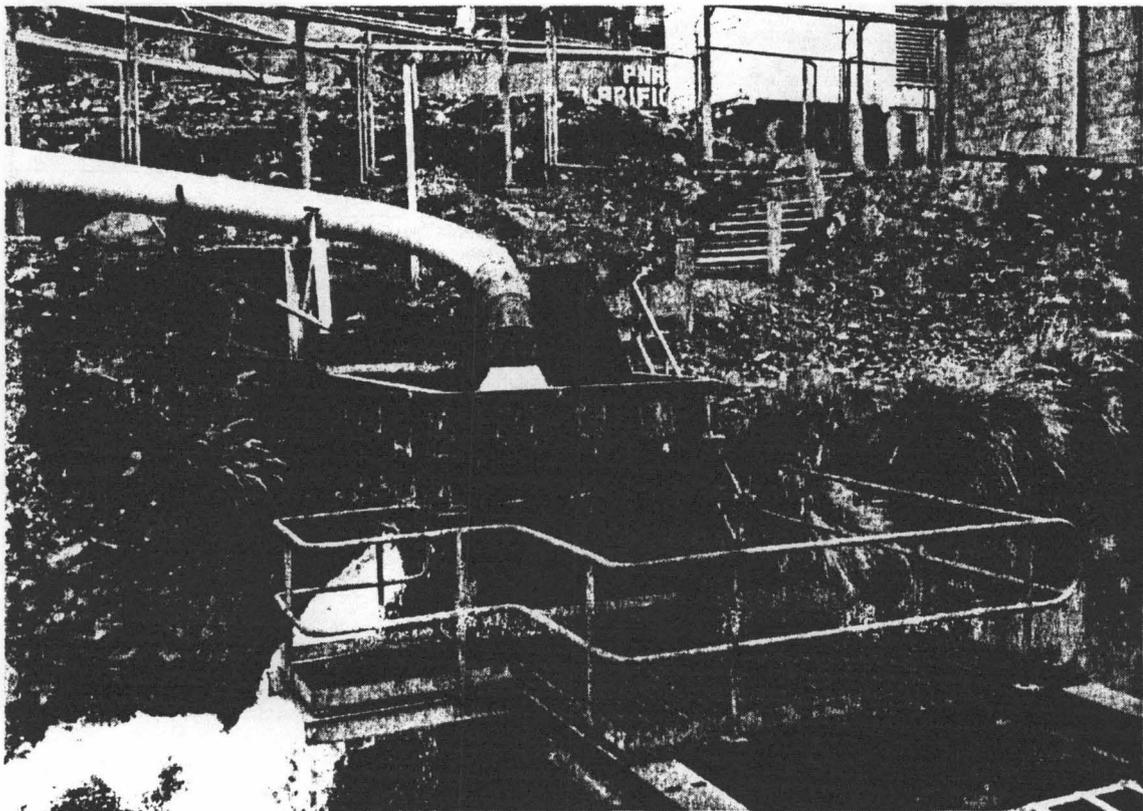
Se identificó un vertimiento minero metalúrgico (VVLGN) procedente de la planta de beneficio Victoria de propiedad de la empresa minera Volcan S.A.C. La descarga se realiza en la margen derecha del río Yauli.

Efluente minero metalúrgico generado por la planta de beneficio de minerales Victoria de Minera Volcan.

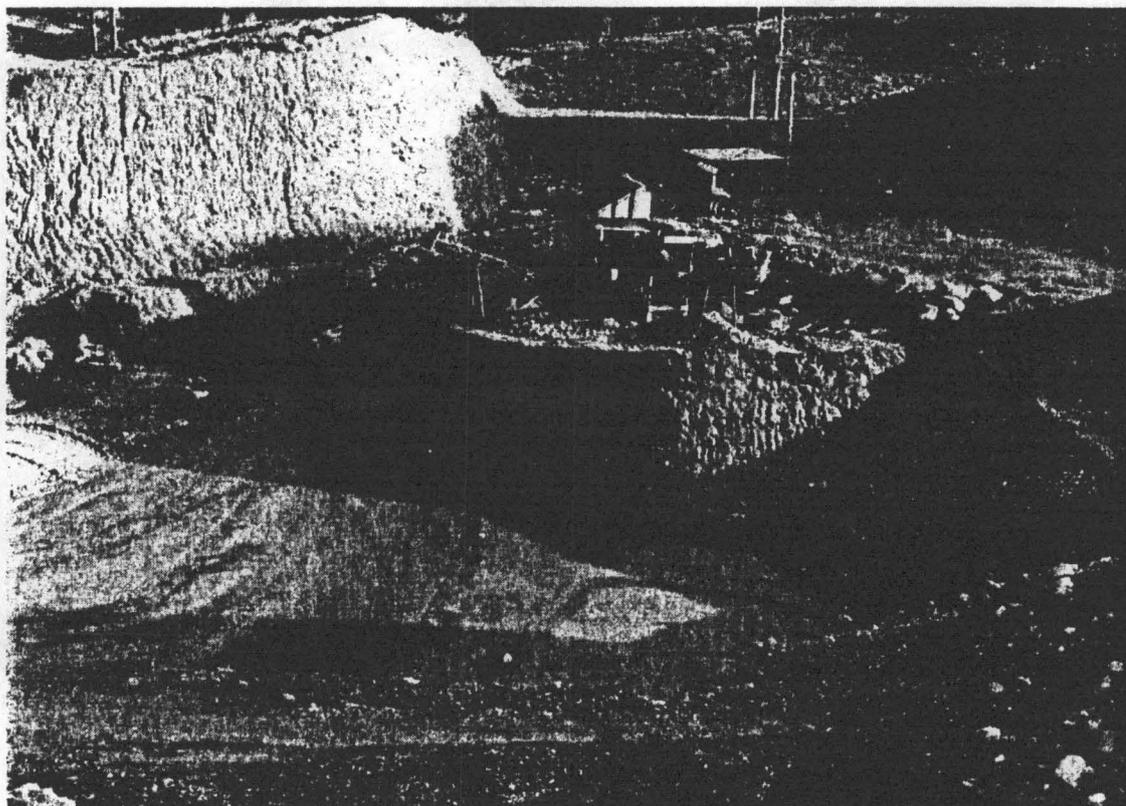
La Quebrada Verdecocha, se localiza aguas abajo del puente Yauli, en la margen izquierda del río Yauli. En dicha quebrada durante el trabajo de campo se observó que en la parte baja de la citada quebrada, la empresa Agregados Ricalde, explota una cantera de agregados, para cuyas operaciones maquinaria pesada (retroexcavadora y un cargador frontal), para el lavado del material, utiliza agua limpia de la quebrada Verdecocha; como consecuencia genera cantidades significativas de material en suspensión que terminan afectando la calidad física del río Yauli.

Panorámica de la cantera de agregados en el cauce de la Quebrada Verdecocha, de propiedad de la empresa Agregados Ricalde.
