Ministerio
del AmbienteOrganismo de
Evaluación y
Fiscalización Ambiental"Decenio de las Personas con Discapacidad en el Perú"
"Año de la Integración Nacional y Reconocimiento de Nuestra Diversidad"**INFORME N° 090 -2012/OEFA-DE**

ASUNTO : Denuncia de contaminación en la Cuenca del Mantaro.

1.-CARACTERISTICAS GENERALES DE LA SUB CUENCA DEL RIO YAULI**Ubicación Geográfica**

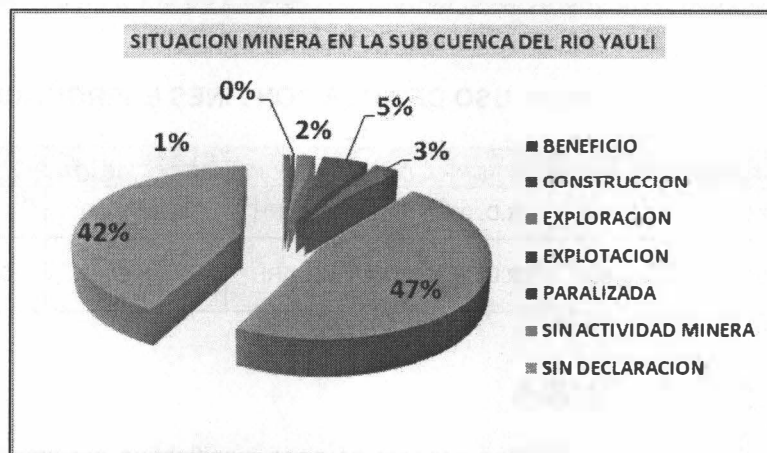
SITUACION MINERA EN LA SUB CUENCA DEL RIO YAULI

SITUACION MINERA	Nº CONCESIONES/UEA
BENEFICIO	2
CONSTRUCCION	1
EXPLORACION	5
EXPLOTACION	13
PARALIZADA	7
SIN ACTIVIDAD MINERA	122
SIN DECLARACION	111
TOTAL	261
