Mapa de ubicación del sitio S0350

Mapa de puntos de muestreo de suelo y excedencias de los
ECA para suelo en el sitio S0350

Mapa de puntos de muestreo y excedencias de las normas de uso referencial de sedimento para el sitio S0350

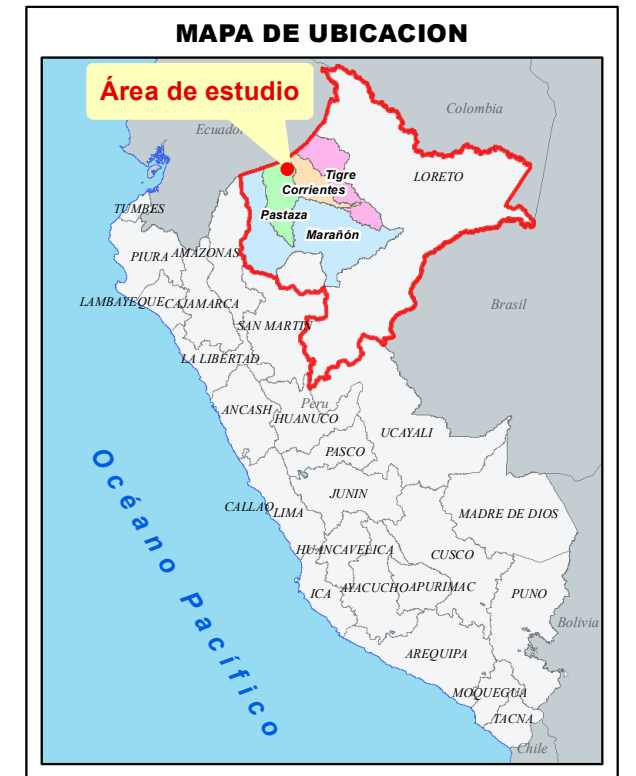
Cromo VI	●
----------	------------------------------------

- ▲ Puntos de muestreo que no superan el ECA suelo
- ▲ Puntos de muestreo que superan el ECA suelo
- Dirección del flujo hídrico
- Quebrada
- Ductos - Lote 192
- Área evaluada

A) SUELO AFECTADO		Dentro del API evaluado se encontró muestras que presentan concentraciones de cromo VI que exceden el ECA de suelo agrícola Decreto Supremo N.° 011-2017-MINAM en 3 puntos de muestreo. Asimismo, sobre la superficie del suelo se observaron 2 cilindros metálicos semienterrados y en proceso de corrosión y residuos sólidos de concreto asociados a actividades complementarias a la actividad de hidrocarburos.					Área evaluada: 7326 m ² Área impactada por sustancias en suelo: 1261 m ² Área impactada por residuos : 10 m ²		1,20 m profundidad de muestra que superó ECA. 1,90 m (profundidad máxima de muestreo)	
		Mediciones de COV's (ppm) mediante ensayo Head-Space:

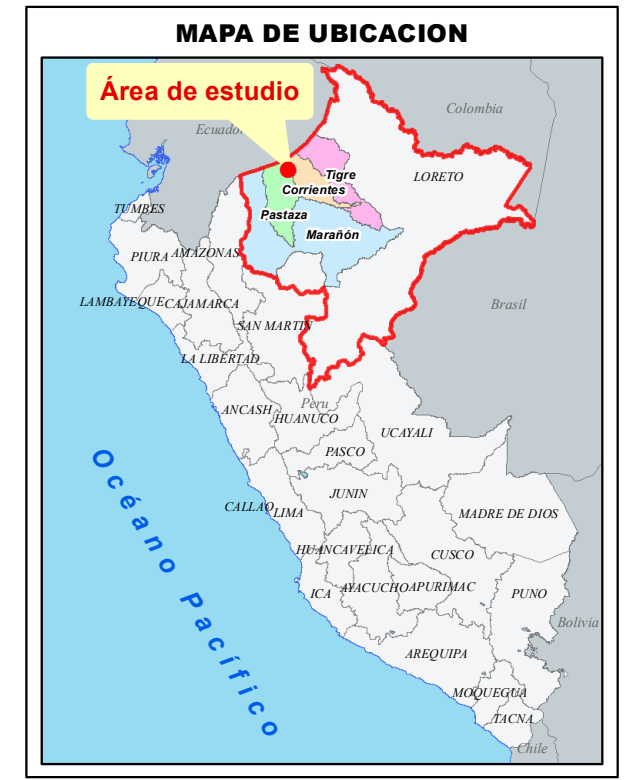
Mapa de puntos de muestreo de agua superficial para el S0350

- Puntos de muestreo que no superan el ECA suelo
- Dirección del flujo hídrico
- Quebrada
- Ductos - Lote 192
- Área evaluada

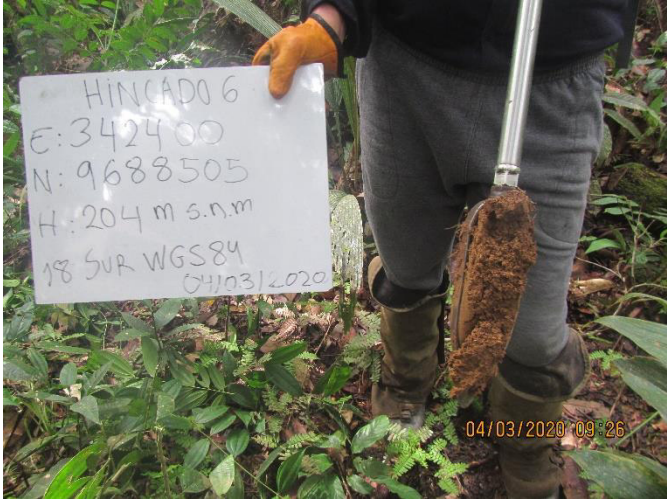
Distrito	Andoas	Provincia	Datem del Maraón	Departamento	Loreto
Fotografía 13 HINCADO 6

Fecha: 04/03/2020					
Hora: 09:26					
Coordenadas UTM -WGS 84 – Zona 18 M					
Este (m): 0342400					
Norte (m): 9688505					
Altitud (m s.n.m): 204					
Precisión: ± 5					
Descripción:	Hincado 6. Hincado realizado en el suelo y no se evidenció olor a hidrocarburo.

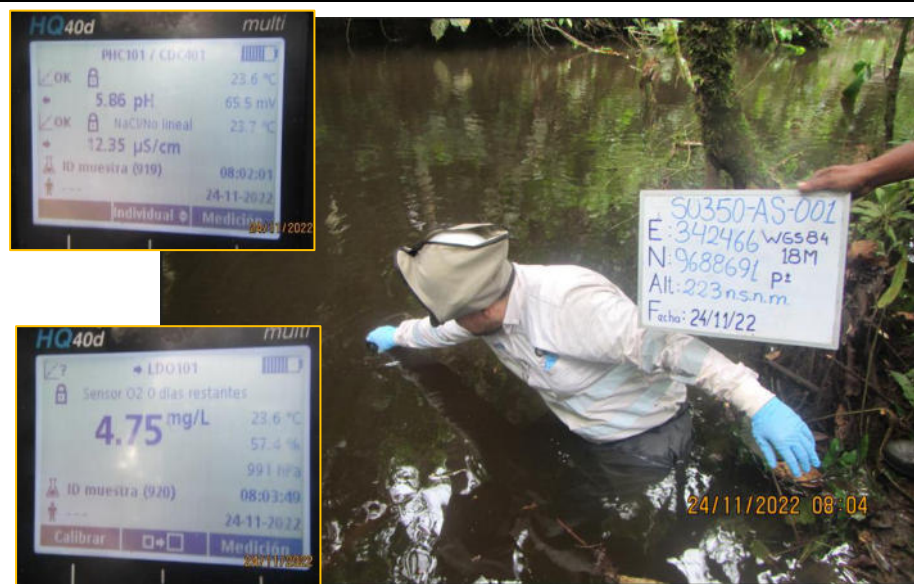
Distrito	Andoas	Provincia	Datem del Maraón	Departamento	Loreto
Fotografía 1 S0350-AS-001

Fecha: 24/11/2022					
Hora: 08:04					
Coordenadas UTM -WGS 84 – Zona 18M					
Este (m): 342466					
Norte (m): 9688691					
Altitud (m s. n. m.): 223					
Precisión: ± 3					
Descripción:	<p>Punto de muestreo de agua superficial ubicado en la quebrada Anapasa, a 62 m aguas abajo del punto S0350-AS-002, a 113 m al norte del ducto proveniente de la Plataforma P que va hacia la Batería Capahuari Sur. La quebrada presenta aguas de color marrón rojizo, no se observó película oleosa ni iridiscencia durante el muestreo. En la medición de datos en campo se registraron lecturas de pH (5,86 unid. pH), oxígeno disuelto (4,75 mg/L) y conductividad eléctrica (12,35 µS/cm).</p>				
Fotografía 2 S0350-AS-002

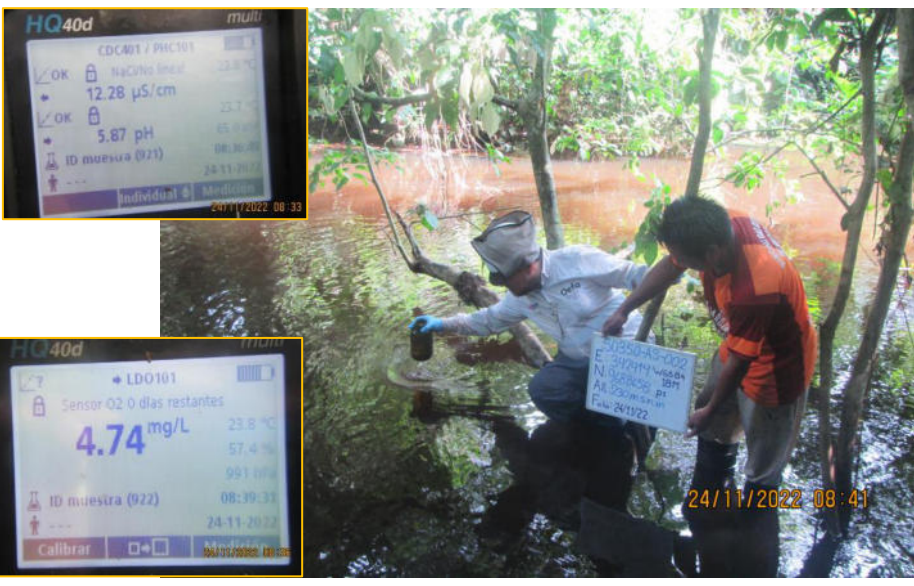
Fecha: 24/11/2022					
Hora: 08:41					
Coordenadas UTM -WGS 84 – Zona 18M					
Este (m): 342414

Norte (m): 9688658					
Altitud (m s. n. m.): 230					
Precisión: ± 3					
Descripción:	<p>Punto de muestreo de agua superficial ubicado en la quebrada Anapasa, a 62 m aguas arriba del punto S0350-AS-001, a 80 m al norte del ducto proveniente de la Plataforma P que va hacia la Batería Capahuari Sur. La quebrada presenta aguas de color marrón rojizo, no se observó película oleosa ni iridiscencia durante el muestreo. En la medición de datos en campo se registraron lecturas de pH (5,87 unid. pH), oxígeno disuelto (4,74 mg/L) y conductividad eléctrica (12,28 µS/cm).</p>

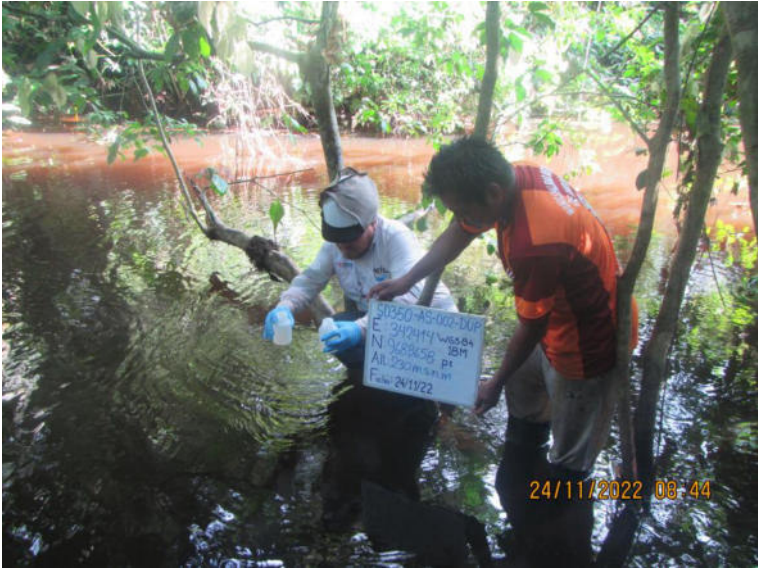
Distrito	Andoas	Provincia		Datem del Maraón		Departamento	Loreto
Fotografía 3 S0350-AS-002-DUP

Fecha: 24/11/2022							
Hora: 08:44							
Coordenadas UTM -WGS 84 – Zona 18M							
Este (m): 342414							
Norte (m): 9688658							
Altitud (m s. n. m.): 230							
Precisión: ± 3							
Descripción:	Toma de muestra duplicado de agua superficial con código S0350-AS-002-DUP para el parámetro metales totales en el punto de muestreo S0350-AS-002. La quebrada presenta aguas de color marrón rojizo, no se observó película oleosa ni iridiscencia durante el muestreo.						
Distrito	Andoas	Provincia		Datem del Maraón		Departamento	Loreto
Fotografía 4 S0350-AS-003

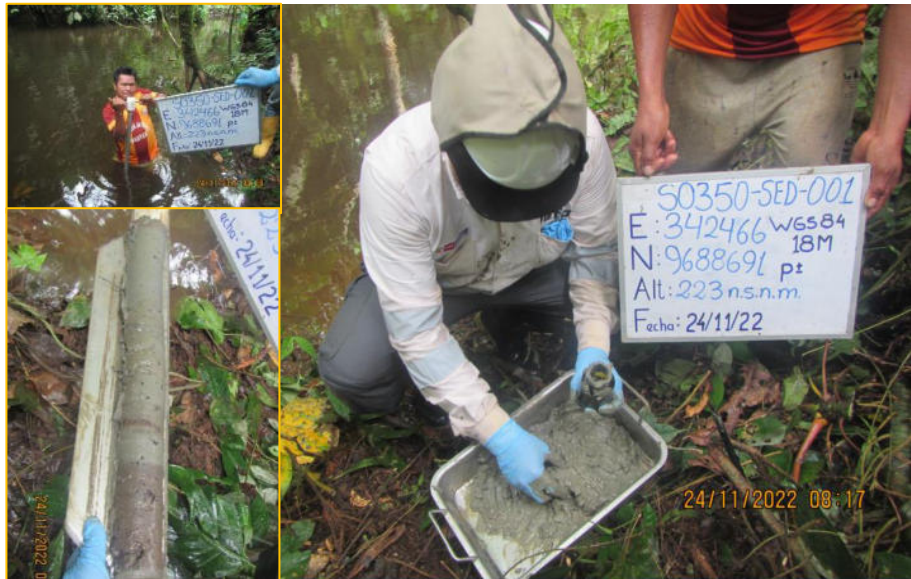
Distrito	Andoas	Provincia		Datem del Maraón		Departamento	Loreto
Fotografía 5 S0350-SED-001

Fecha: 24/11/2022							
Hora: 08:17							
Coordenadas UTM -WGS 84 – Zona 18M							
Este (m): 342466							
Norte (m): 9688691							
Altitud (m s. n. m.): 223							
Precisión: ± 3							
Descripción:	<p>Punto de muestreo de sedimento ubicado en la quebrada Anapasa, a 62 m aguas abajo del punto S0350-SED-002, a 113 m al norte del ducto proveniente de la Plataforma P que va hacia la Batería Capahuari Sur, así como a aproximadamente 586 m al noroeste del pozo CAPS-33H de dicha plataforma. Muestra tomada entre los 0,10 m – 0,40 m por debajo de la columna de agua. Se observa sedimento color gris de textura arcilloso limosa. La muestra presentó indicios organolépticos de presencia de hidrocarburos (color y olor).</p>						
Distrito	Andoas	Provincia		Datem del Maraón		Departamento	Loreto
Fotografía 6 S0350-SED-002

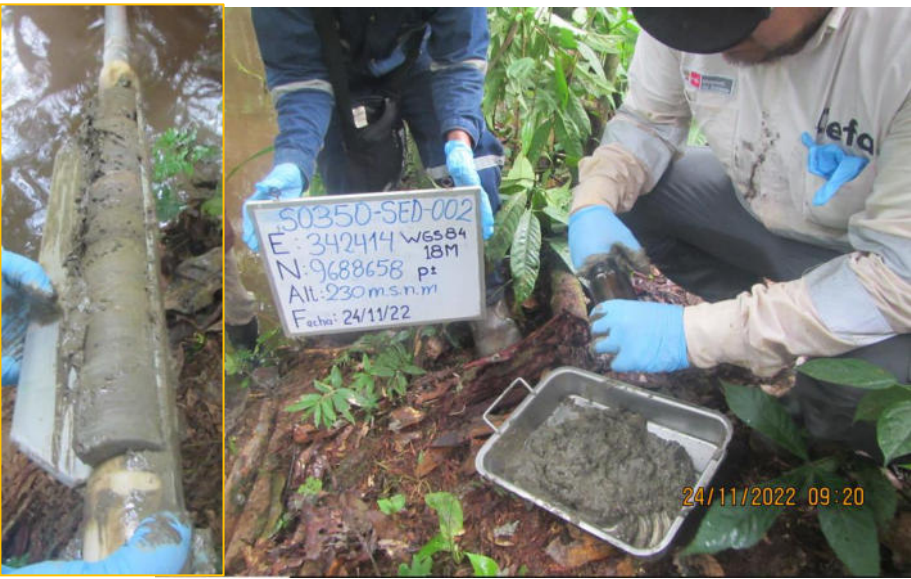
Fecha: 24/11/2022							
Hora: 09:20							
Coordenadas UTM -WGS 84 – Zona 18M							
Este (m): 342414							
Norte (m): 9688658							
Altitud (m s. n. m.): 230							
Precisión: ± 3							
Descripción:	<p>Punto de muestreo de sedimento ubicado en la quebrada Anapasa, a 62 m aguas arriba del punto S0350-SED-001, a 80 m al norte del ducto proveniente de la Plataforma P que va hacia la Batería Capahuari Sur, así como a aproximadamente 617 m al noroeste del pozo CAPS-33H de dicha plataforma. Muestra tomada entre los 0,10 m – 0,30 m por debajo de la columna de agua. Se observa sedimento color gris de textura arcilloso limosa. La muestra presentó indicios organolépticos de presencia de hidrocarburos (olor).</p>

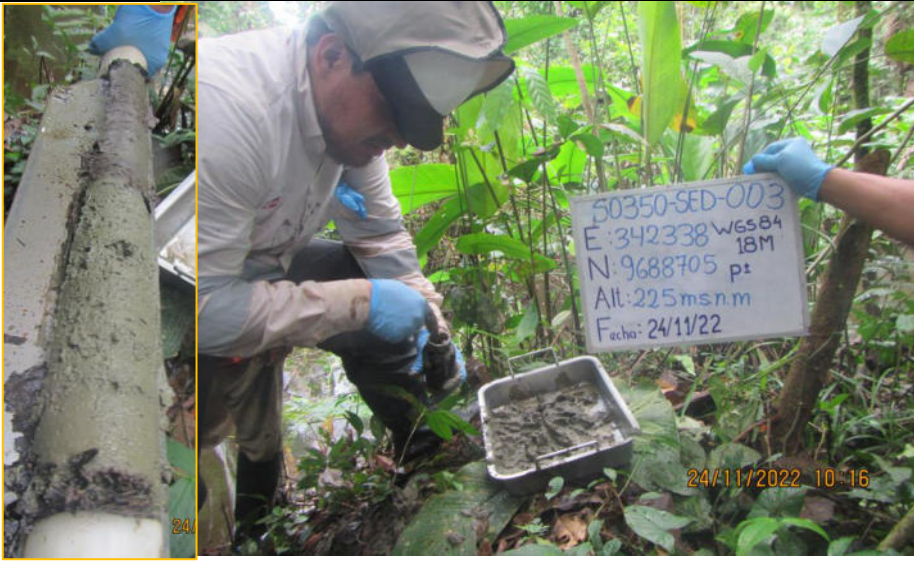
Distrito	Andoas	Provincia		Datem del Maraón		Departamento	Loreto
Fotografía 7 S0350-SED-003

Fecha: 24/11/2022							
Hora: 10:16							
Coordenadas UTM -WGS 84 – Zona 18M							
Este (m): 342338							
Norte (m): 9688705							
Altitud (m s. n. m.): 225							
Precisión: ± 3							
Descripción:	<p>Punto de muestreo de sedimento ubicado en la quebrada Anapasa, a 89 m aguas arriba del punto S0350-SED-002, a 136 m al norte del ducto proveniente de la Plataforma P que va hacia la Batería Capahuari Sur, así como a aproximadamente 704 m al noroeste del pozo CAPS-33H de dicha plataforma. Muestra tomada entre los 0,10 m – 0,40 m por debajo de la columna de agua. Se observa sedimento color gris de textura arcilloso limosa. La muestra presentó indicios organolépticos de presencia de hidrocarburos (olor).</p>						
Distrito	Andoas	Provincia		Datem del Maraón		Departamento	Loreto
Fotografía 8 S0350-SU-001

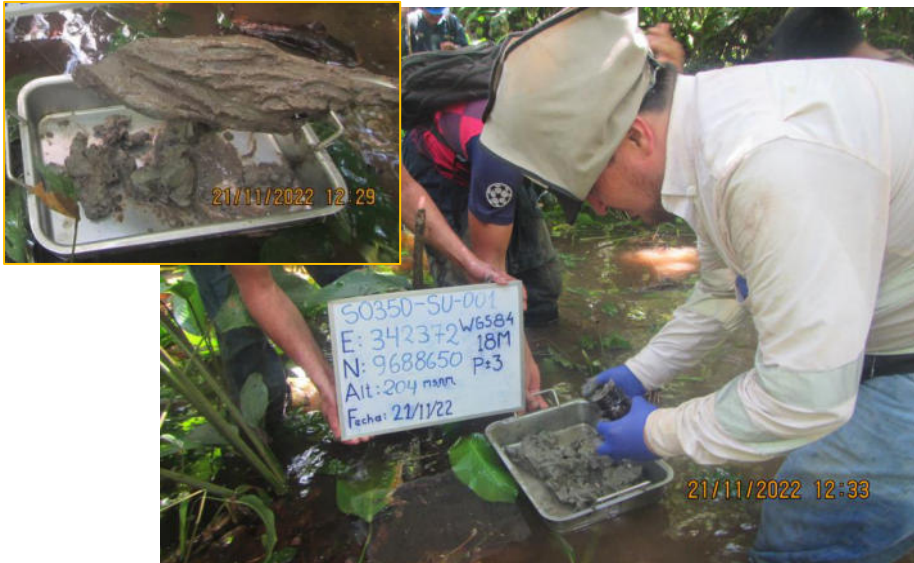
Fecha: 21/11/2022							
Hora: 12:33							
Coordenadas UTM -WGS 84 – Zona 18M							
Este (m): 342372							
Norte (m): 9688650							
Altitud (m s. n. m.): 204							
Precisión: ± 3							
Descripción:	<p>Punto de muestreo de suelo ubicado en zona inundable, aproximadamente a 76 m al norte del ducto proveniente de la Plataforma P que va hacia la Batería Capahuari Sur, así como 655 m al noroeste del pozo CAPS-33H de dicha plataforma. Se observa la muestra tomada entre los 1,30 m – 1,50 m de profundidad, de textura arcillosa, color gris y sin olor a hidrocarburo.</p>

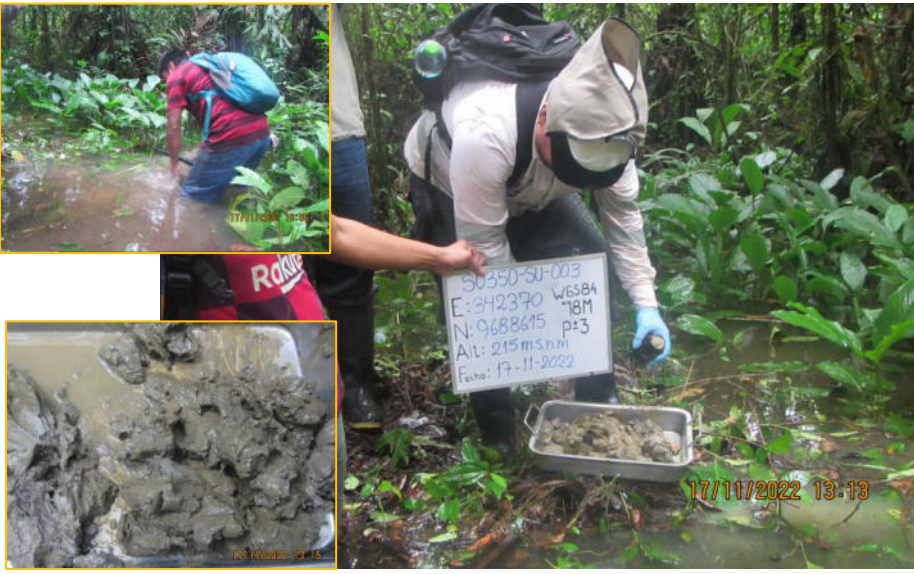
Fecha: 17/11/2022					
Hora: 13:13					
Coordenadas UTM -WGS 84 – Zona 18M					
Este (m): 342370					
Norte (m): 9688615					
Altitud (m s. n. m.): 215					
Precisión: ± 3					
Descripción:	Punto de muestreo de suelo ubicado en zona inundable, aproximadamente a 43 m al norte del ducto proveniente de la Plataforma P que va hacia la Batería Capahuari Sur, así como a 644 m al noroeste del pozo CAPS-33H de dicha plataforma. Se observa la muestra tomada entre los 1,20 m – 1,40 m de profundidad, de textura arcillosa, color gris y con olor a hidrocarburo.

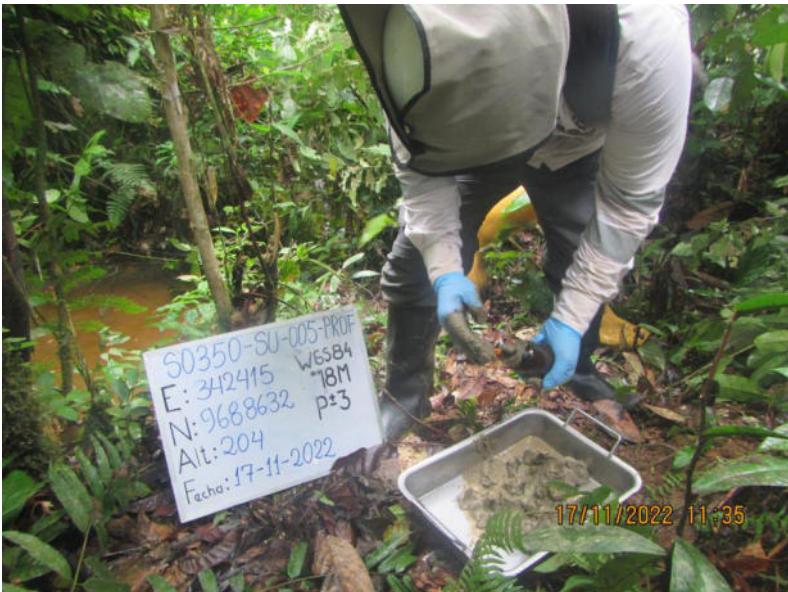
Distrito	Andoas	Provincia	Datem del Marañón	Departamento	Loreto
Fotografía 13 S0350-SU-005-PROF

Fecha: 17/11/2022					
Hora: 11:35					
Coordenadas UTM -WGS 84 – Zona 18M					
Este (m): 342415					
Norte (m): 9688632					
Altitud (m s. n. m.): 204					
Precisión: ± 3					
Descripción:	Muestra a segundo nivel de profundidad con código S0350-SU-005-PROF, tomado en el punto de muestreo de suelo S0350-SU-005, en zona inundable. Se observa la muestra tomada entre los 1,00 m – 1,20 m de profundidad, de textura arcillosa, color gris oscuro y con olor a hidrocarburo.				
Distrito	Andoas	Provincia	Datem del Marañón	Departamento	Loreto
Fotografía 14 S0350-SU-006

S0350-SU-005-PROF	11:35	342415	9688632	204	1,00 – 1,20	0	Arcilloso Gris oscuro Mojado Adhesivo Con olor a hidrocarburo Sin presencia de materia orgánica
S0350-SU-006	12:03	342438	9688634	230	0,20 – 0,40	0	Arcilloso Gris Mojado Adhesivo Con olor a hidrocarburo Con presencia de materia orgánica de baja degradación
S0350-SU-007	10:38	342391	9688595	210	1,00 – 1,20	0	Arcillo limoso Marrón Mojado Adhesivo Con olor a hidrocarburo Con presencia de materia orgánica de baja degradación
S0350-SU-008	10:10	342426	9688600	217	1,00 – 1,20	0	Arcilloso Gris Mojado Adhesivo Con olor a hidrocarburo Con presencia de materia orgánica de baja degradación
S0350-SU-008-DUP							
S0350-SU-009	09:49	342440	9688571	218	1,00 – 1,20	0	Arcilloso Marrón Húmedo Firme Sin olor a hidrocarburo Con presencia de materia orgánica de baja degradación
S0350-SU-010	08:07	342476	9688597	213	1,70 – 1,90	-	Arcillo limoso Gris verdoso Mojado Adhesivo Con olor a hidrocarburo Con presencia de materia orgánica de baja degradación

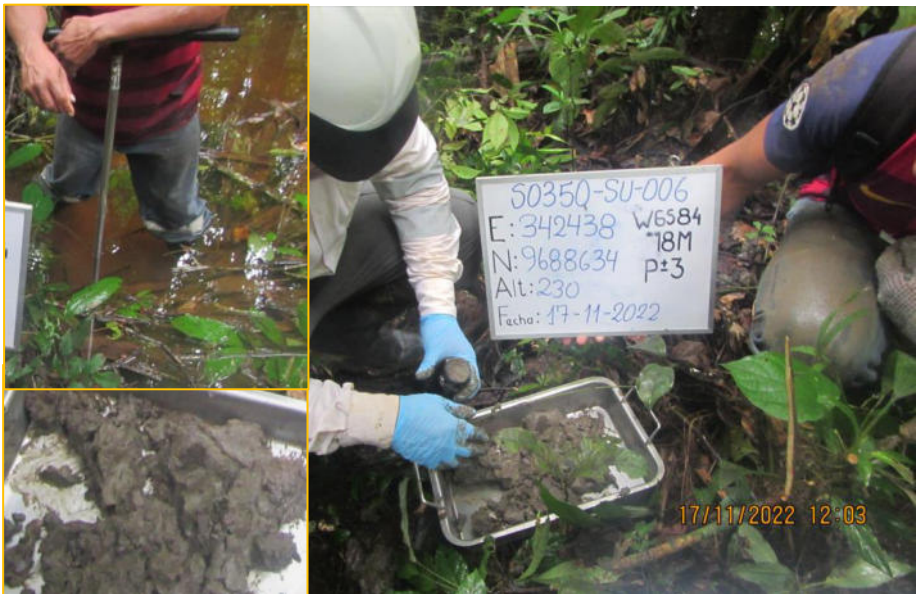
Fecha: 17/11/2022					
Hora: 12:03					
Coordenadas UTM -WGS 84 – Zona 18M					
Este (m): 342438					
Norte (m): 9688634					
Altitud (m s. n. m.): 230					
Precisión: ± 3					
Descripción:	Punto de muestreo de suelo ubicado en zona inundable, aproximadamente a 59 m al norte del ducto proveniente de la Plataforma P que va hacia la Batería Capahuari Sur, así como a 588 m al noroeste del pozo CAPS-33H de dicha plataforma. Se observa la muestra tomada entre los 0,20 m – 0,40 m de profundidad, de textura arcillosa, color gris y con olor a hidrocarburo.

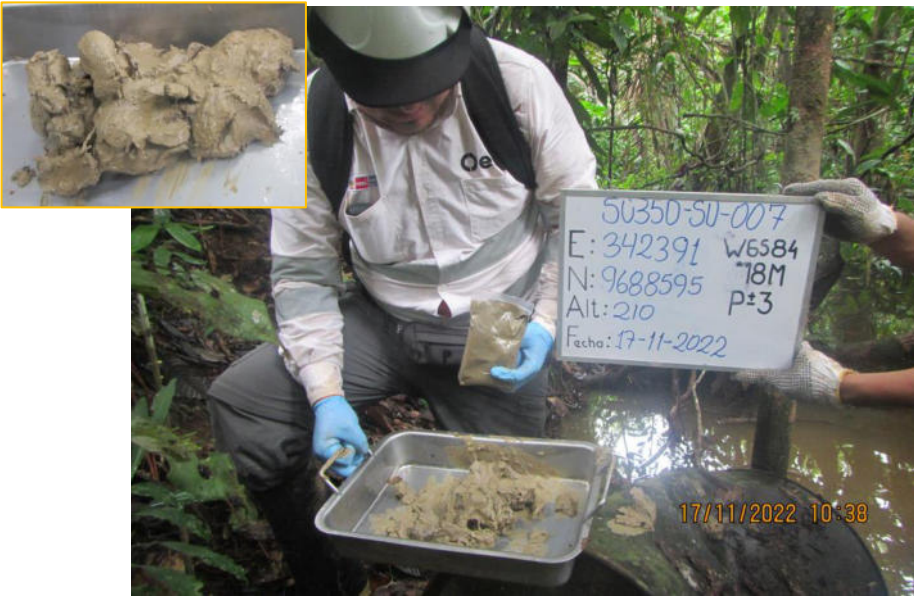
Distrito	Andoas	Provincia	Datem del Maraón	Departamento	Loreto
Fotografía 15 S0350-SU-007

Fecha: 17/11/2022					
Hora: 10:38					
Coordenadas UTM -WGS 84 – Zona 18M					
Este (m): 342391					
Norte (m): 9688595					
Altitud (m s. n. m.): 210					
Precisión: ± 3					
Descripción:	Punto de muestreo de suelo ubicado en zona inundable, aproximadamente a 18 m al norte del ducto proveniente de la Plataforma P que va hacia la Batería Capahuari Sur, así como a 617 m al noroeste del pozo CAPS-33H de dicha plataforma. Se observa la muestra tomada entre los 1,00 m – 1,20 m de profundidad, de textura arcillo limosa, color marrón y con olor a hidrocarburo.				
Distrito	Andoas	Provincia	Datem del Maraón	Departamento	Loreto
Fotografía 16 S0350-SU-008

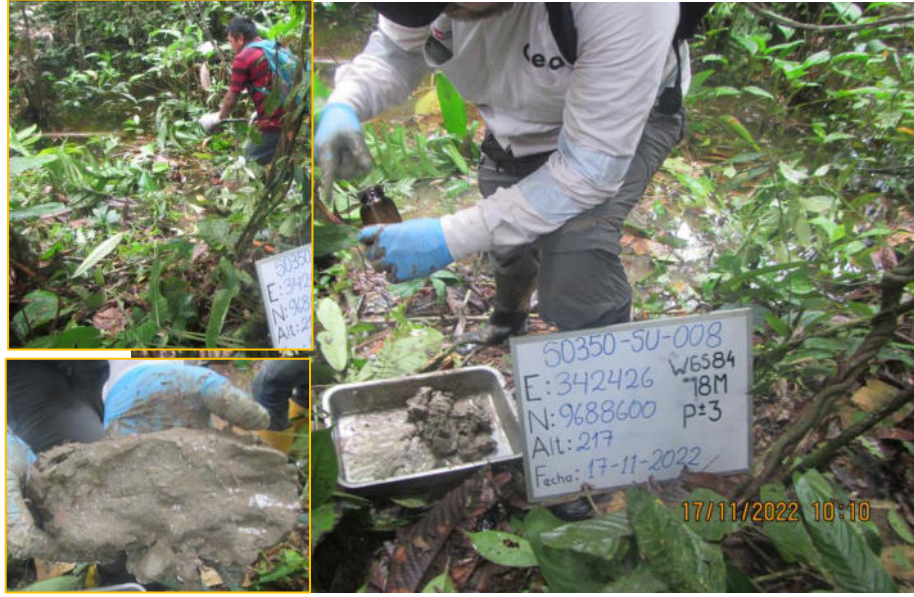
Fecha: 17/11/2022					
Hora: 10:10					
Coordenadas UTM -WGS 84 – Zona 18M					
Este (m): 342426					
Norte (m): 9688600					
Altitud (m s. n. m.): 217

Precisión: ± 3					
Descripción:	Punto de muestreo de suelo ubicado en zona inundable, aproximadamente a 24 m al norte del ducto proveniente de la Plataforma P que va hacia la Batería Capahuari Sur, así como a 586 m al noroeste del pozo CAPS-33H de dicha plataforma. Se observa la muestra tomada entre los 1,00 m – 1,20 m de profundidad, de textura arcillosa, color gris y con olor a hidrocarburo.

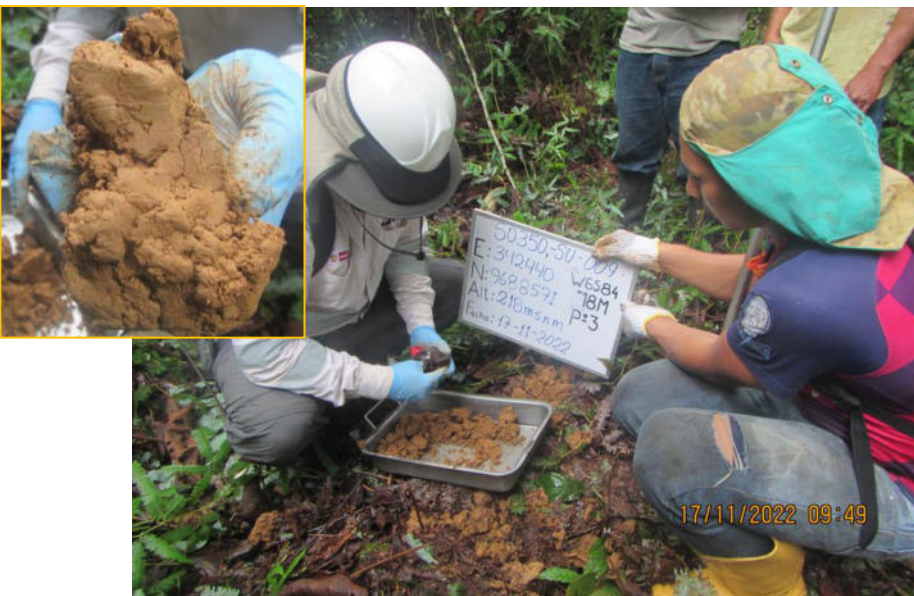
Distrito	Andoas	Provincia	Datem del Maraón	Departamento	Loreto
Fotografía 18 S0350-SU-009

Fecha: 17/11/2022					
Hora: 09:49					
Coordenadas UTM -WGS 84 – Zona 18M					
Este (m): 342440					
Norte (m): 9688571					
Altitud (m s. n. m.): 218					
Precisión: ± 3					
Descripción:	Punto de muestreo de suelo ubicado aproximadamente a 5 m al sur del ducto proveniente de la Plataforma P que va hacia la Batería Capahuari Sur, así como a 564 m al noroeste del pozo CAPS-33H de dicha plataforma. Se observa la muestra tomada entre los 1,00 m – 1,20 m de profundidad, de textura arcillosa, color marrón y sin olor a hidrocarburo.

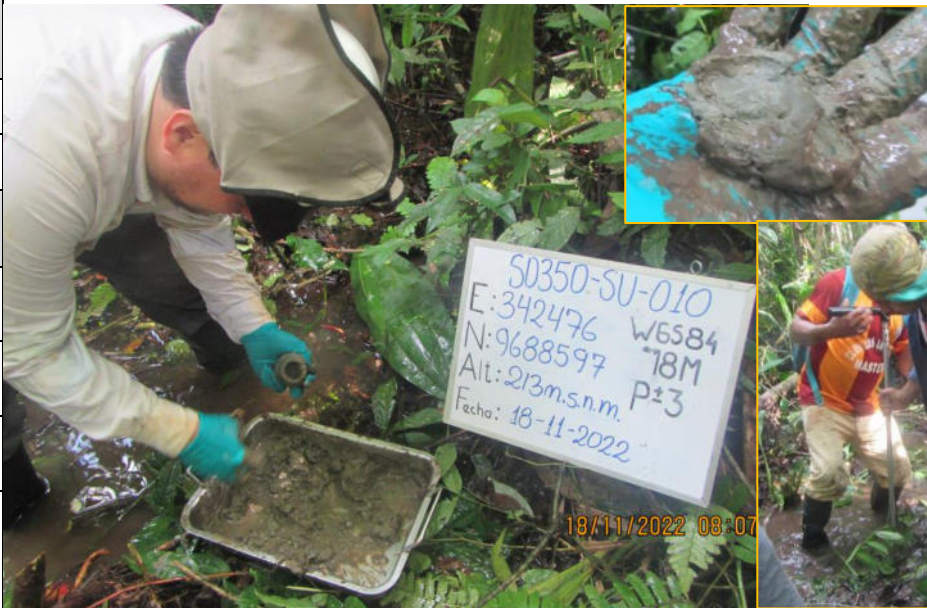
Distrito	Andoas	Provincia	Datem del Maraón	Departamento	Loreto
Fotografía 19 S0350-SU-010

Fecha: 18/11/2022					
Hora: 08:07					
Coordenadas UTM -WGS 84 – Zona 18M					
Este (m): 342476					
Norte (m): 9688597					
Altitud (m s. n. m.): 213					
Precisión: ± 3					
Descripción:	Punto de muestreo de suelo ubicado en zona inundable, aproximadamente a 25 m al norte del ducto proveniente de la Plataforma P que va hacia la Batería Capahuari Sur, así como a 538 m al noroeste del pozo CAPS-33H de dicha plataforma. Se observa la muestra tomada entre los 1,70 m – 1,90 m de profundidad, de textura arcilloso limosa, color gris verdoso y con olor a hidrocarburo.				
Distrito	Andoas	Provincia	Datem del Maraón	Departamento	Loreto
Fotografía 20 Ducto

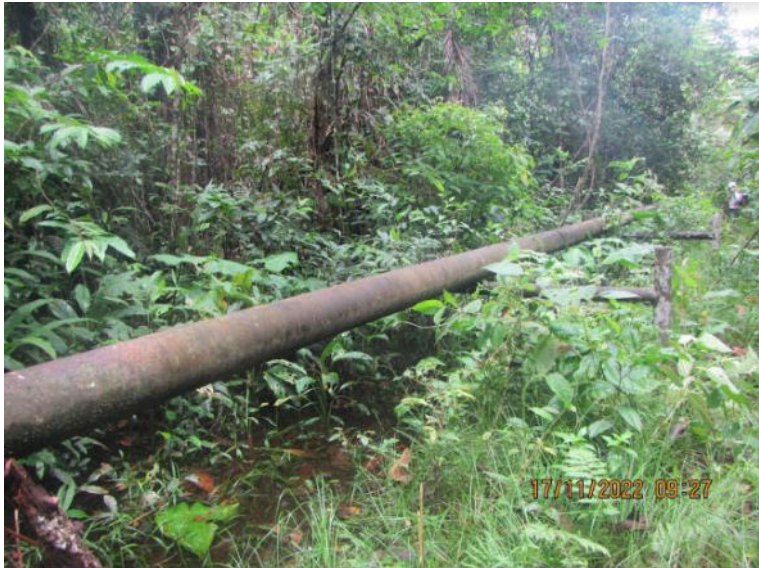
Fecha: 17/11/2022					
Hora: 09:27					
Coordenadas UTM -WGS 84 – Zona 18M					
Este (m): 342423					
Norte (m): 9688577					
Altitud (m s. n. m.): 218

Precisión: ± 3					
Descripción:	Ducto de 8" de diámetro proveniente de la Plataforma P y que se dirige hacia la Batería Capahuari Sur.

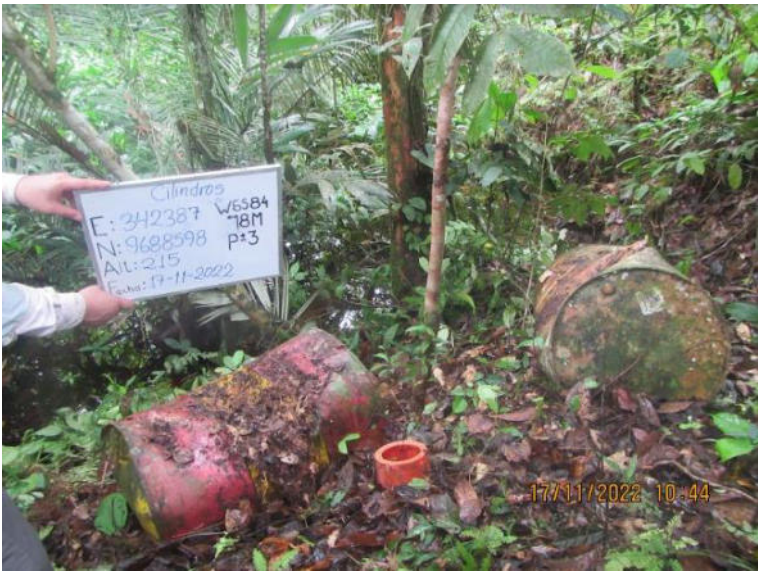
Distrito	Andoas	Provincia		Datem del Maraón		Departamento		Loreto	
Fotografía 21 Cilindros

Fecha: 17/11/2022									
Hora: 10:44									
Coordenadas UTM -WGS 84 – Zona 18M									
Este (m): 342387									
Norte (m): 9688598									
Altitud (m s. n. m.): 215									
Precisión: ± 3									
Descripción:	Cilindros metálicos semienterrados en la zona oeste del sitio S0350.								
Distrito	Andoas	Provincia		Datem del Maraón		Departamento		Loreto	
Fotografía 22 Cilindro

F) Presencia de residuos en superficie lixiviables (describir) - incluye estructuras metálicas	-	-	Se observó residuos sólidos metálicos en proceso de corrosión (cilindros) en el sector noreste del sitio, cuya pendiente es plana a ligeramente inclinada, por lo cual sí podría ser considerado un tipo de residuos con naturaleza lixiviable.

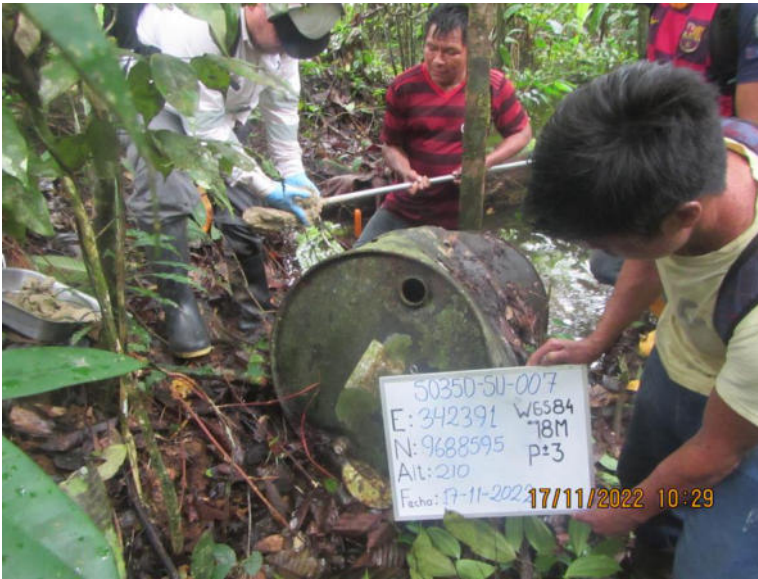
Fecha: 17/11/2022									
Hora: 10:29									
Coordenadas UTM -WGS 84 – Zona 18M									
Este (m): 342391									
Norte (m): 9688595									
Altitud (m s. n. m.): 210									
Precisión: ± 3									
Descripción:	Cilindros en la zona oeste del sitio S0350.

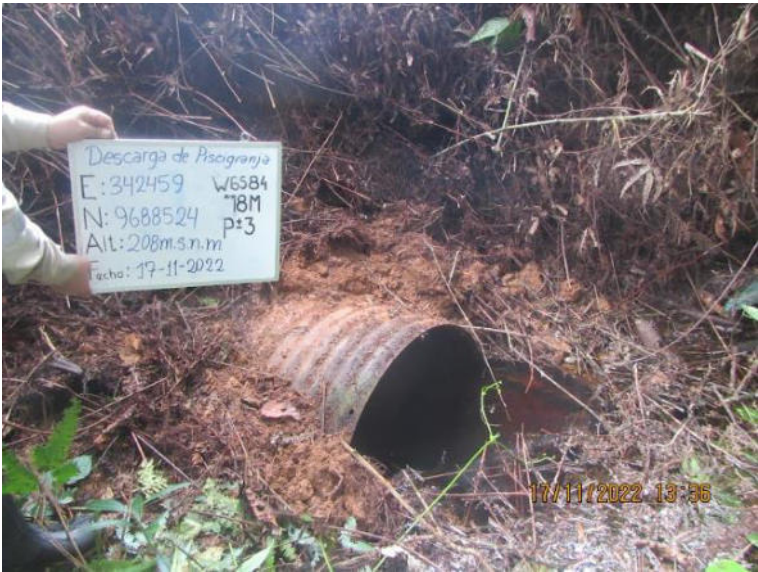
Fecha: 17/11/2022					
Hora: 13:36					
Coordenadas UTM -WGS 84 – Zona 18M					
Este (m): 342459					
Norte (m): 9688524					
Altitud (m s. n. m.): 208					
Precisión: ± 3					
Descripción:	Desembocadura de la tubería de descarga proveniente de lo que, según el monitor ambiental y apoyos locales de la comunidad nativa Los Jardines, sería una piscigranja. Esta tubería enterrada proveniente de la piscigranja en construcción, cruza la carretera descargando en las coordenadas 342459E/9688524N y cuyas aguas y escorrentías discurren en dirección al sitio S0350.

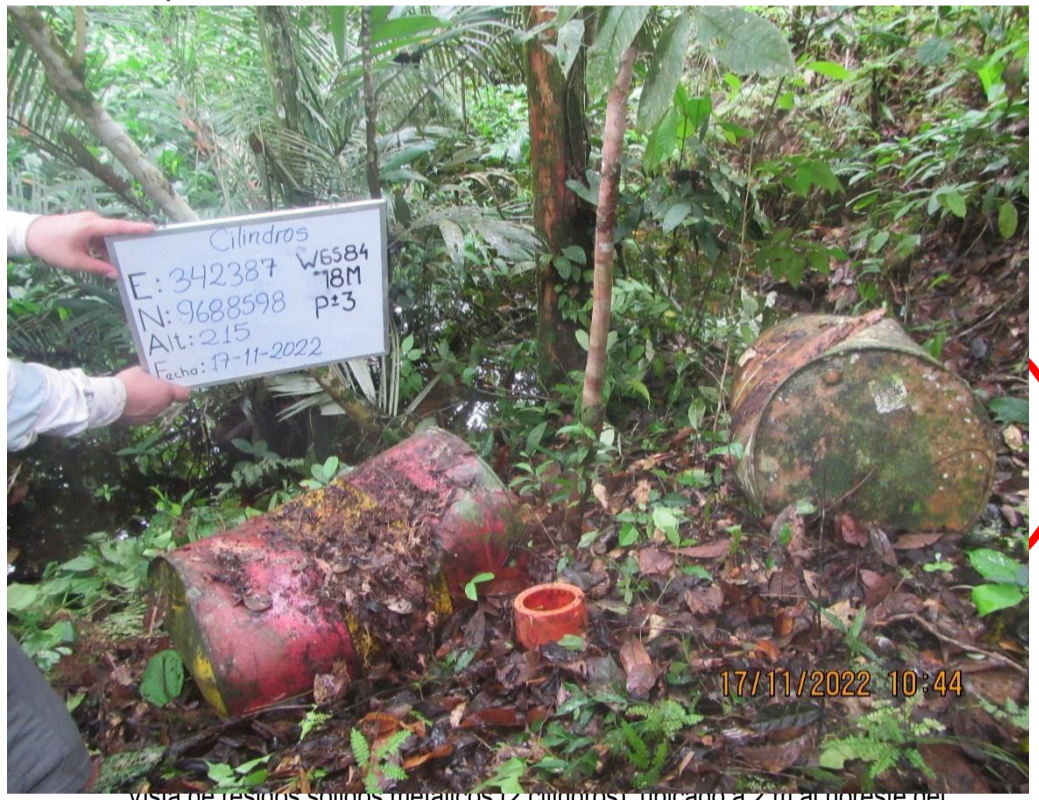
Vista de residuos sólidos metálicos (2 cilindros), ubicado a 2 m al noreste del punto de muestreo de suelo S0350-SU-007

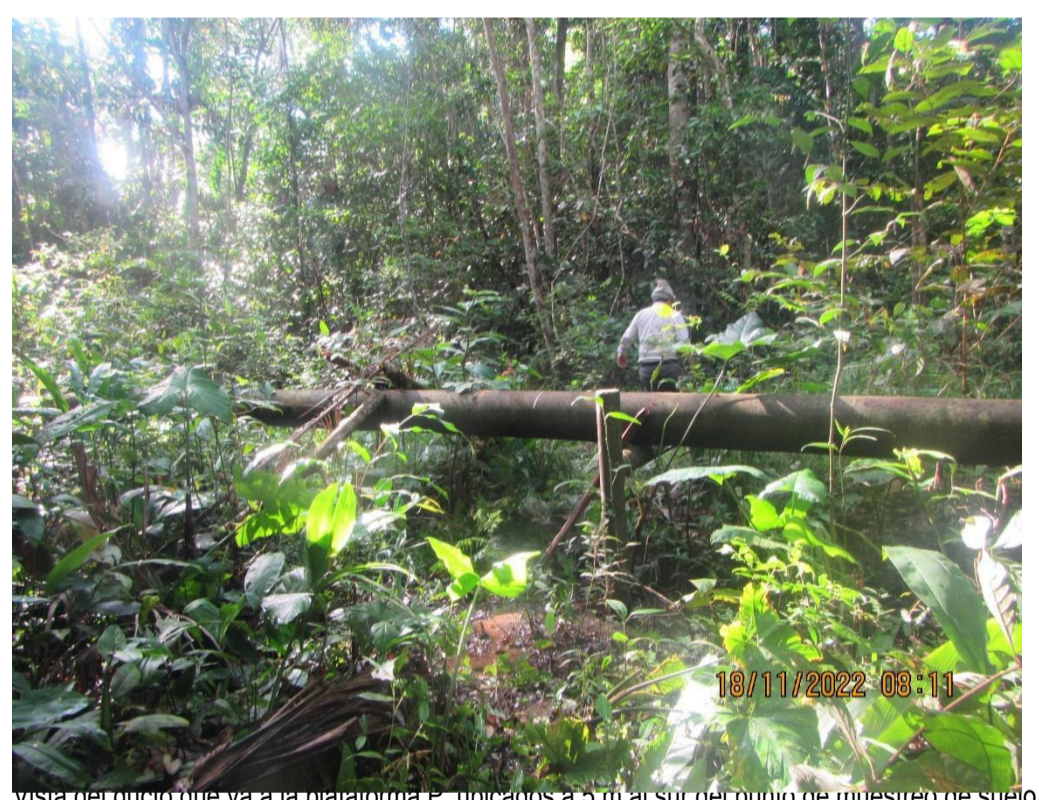
Vista del ducto que va a la plataforma P, ubicado a 5 m al sur del punto de muestreo de suelo S0350-SU-009

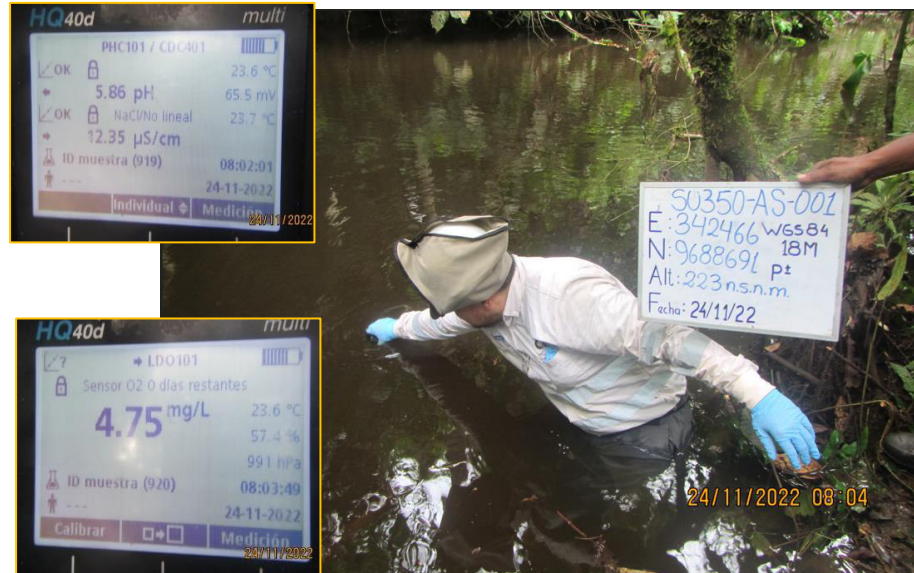
Distrito	Andoas	Provincia		Datem del Maraón		Departamento	Loreto
Fotografía 1 S0350-AS-001

Fecha: 24/11/2022							
Hora: 08:04							
Coordenadas UTM -WGS 84 – Zona 18M							
Este (m): 342466							
Norte (m): 9688691							
Altitud (m s. n. m.): 223

Descripción:	<p>Punto de muestreo de agua superficial ubicado en la quebrada Anapasa, a 62 m aguas abajo del punto S0350-AS-002, a 113 m al norte del ducto proveniente de la la Bateria Capahuari Sur que va hacia la Plataforma P. La quebrada presenta aguas de color marrón rojizo, no se observó película oleosa ni iridiscencia durante el muestreo. En la medición de datos en campo se registraron lecturas de pH (5,86 unid. pH), oxígeno disuelto (4,75 mg/L) y conductividad eléctrica (12,35 µS/cm).</p>						
Distrito	Andoas	Provincia		Datem del Maraón		Departamento	Loreto
Fotografía 2 S0350-AS-002

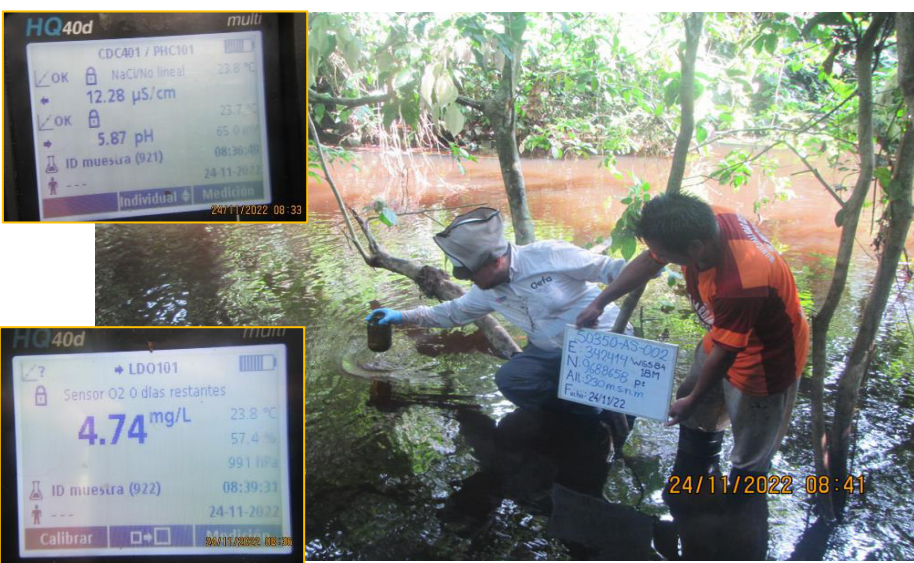
Fecha: 24/11/2022							
Hora: 08:41							
Coordenadas UTM -WGS 84 – Zona 18M							
Este (m): 342414							
Norte (m): 9688658							
Altitud (m s. n. m.): 230

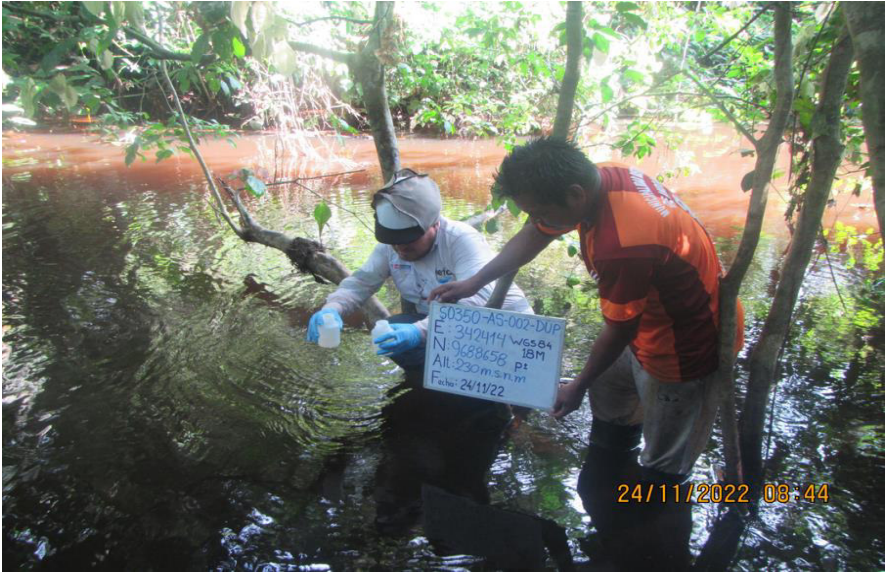
Distrito	Andoas	Provincia	Datem del Maraón	Departamento	Loreto
Fotografía 3 S0350-AS-002-DUP

Fecha: 24/11/2022					
Hora: 08:44					
Coordenadas UTM -WGS 84 – Zona 18M					
Este (m): 342414					
Norte (m): 9688658					
Altitud (m s. n. m.): 230					
Precisión: ± 3					
Descripción:	Toma de muestra duplicado de agua superficial con código S0350-AS-002-DUP para el parámetro metales totales en el punto de muestreo S0350-AS-002. La quebrada presenta aguas de color marrón rojizo, no se observó película oleosa ni iridiscencia durante el muestreo.

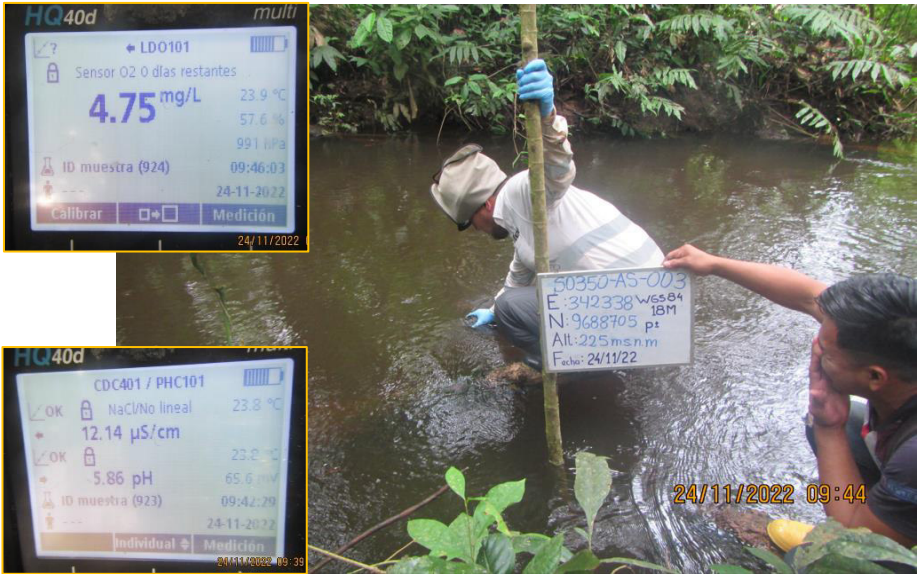
Distrito	Andoas	Provincia	Datem del Maraón	Departamento	Loreto
Fotografía 4 S0350-AS-003

Fecha: 24/11/2022					
Hora: 09:44					
Coordenadas UTM -WGS 84 – Zona 18M					
Este (m): 342338					
Norte (m): 9688705					
Altitud (m s. n. m.): 225					
Precisión: ± 3					
Descripción:	<p>Punto de muestreo de agua superficial ubicado en la quebrada Anapasa, a 89 m aguas arriba del punto S0350-AS-002, a 136 m al norte del ducto proveniente de la Batería Capahuari Sur que va hacia la Plataforma P. La quebrada presenta aguas de color marrón rojizo, no se observó película oleosa ni iridiscencia durante el muestreo. En la medición de datos en campo se registraron lecturas de pH (5,86 unid. pH), oxígeno disuelto (4,75 mg/L) y conductividad eléctrica (12,14 µS/cm).</p>

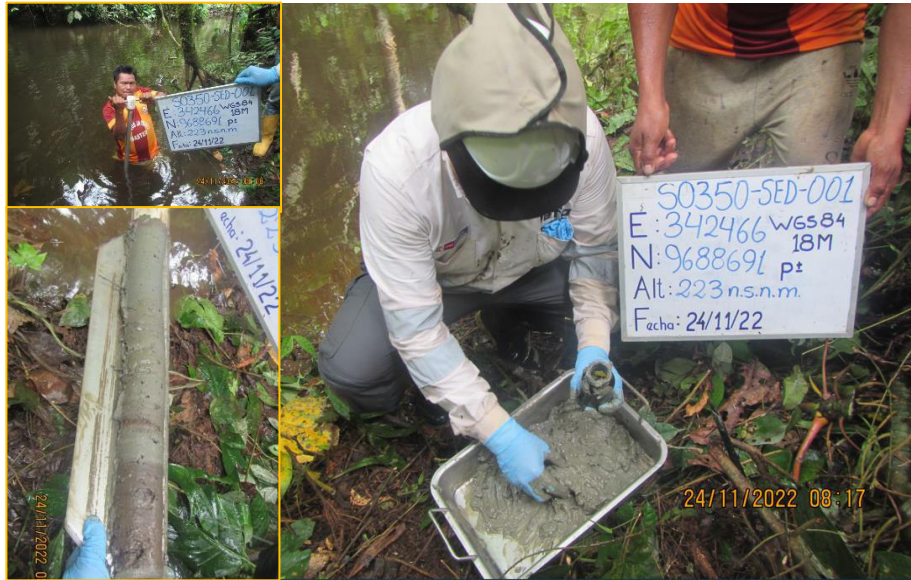
Distrito	Andoas	Provincia	Datem del Maraón	Departamento	Loreto
Fotografía 5 S0350-SED-001

Fecha: 24/11/2022					
Hora: 08:17					
Coordenadas UTM -WGS 84 – Zona 18M					
Este (m): 342466					
Norte (m): 9688691					
Altitud (m s. n. m.): 223					
Precisión: ± 3					
Descripción:	<p>Punto de muestreo de sedimento ubicado en la quebrada Anapasa, a 62 m aguas abajo del punto S0350-SED-002, a 113 m al norte del ducto proveniente de la Batería Capahuari Sur que va hacia la Plataforma P, así como a aproximadamente 586 m al noroeste del pozo CAPS-33H de dicha plataforma. Muestra tomada entre los 0,10 m –0,40 m por debajo de la columna de agua. Se observa sedimento color gris de textura arcilloso limosa. La muestra presentó indicios organolépticos de presencia de hidrocarburos (color, olor e iridiscencia).</p>				
Distrito	Andoas	Provincia	Datem del Maraón	Departamento	Loreto
Fotografía 6 S0350-SED-002

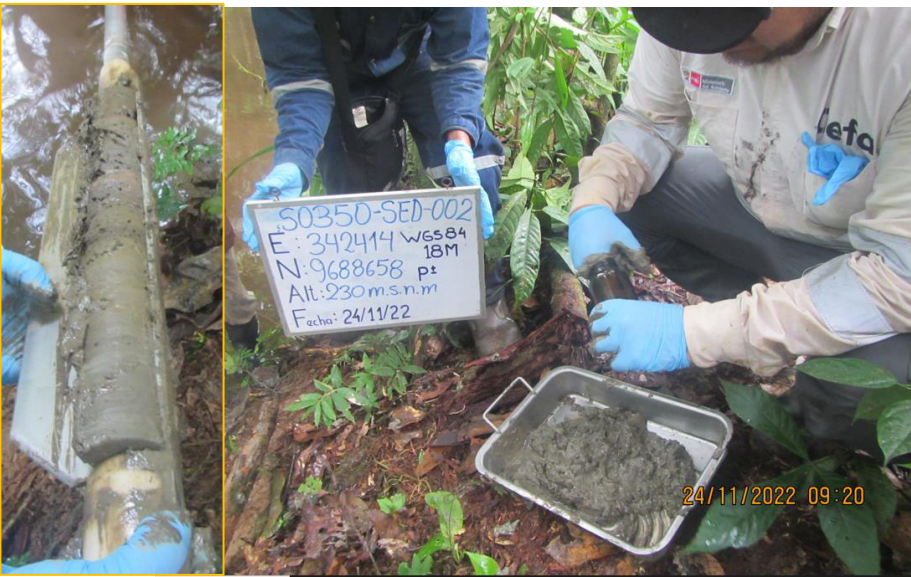
Fecha: 24/11/2022					
Hora: 09:20					
Coordenadas UTM -WGS 84 – Zona 18M					
Este (m): 342414					
Norte (m): 9688658					
Altitud (m s. n. m.): 230					
Precisión: ± 3					
Descripción:	<p>Punto de muestreo de sedimento ubicado en la quebrada Anapasa, a 62 m aguas arriba del punto S0350-SED-001, a 80 m al norte del ducto proveniente de la Batería Capahuari Sur que va hacia la Plataforma P, así como a aproximadamente 617 m al noroeste del pozo CAPS-33H de dicha plataforma. Muestra tomada entre los 0,10 m – 0,30 m por debajo de la columna de agua. Se observa sedimento color gris de textura arcilloso limosa. La muestra presentó indicios organolépticos de presencia de hidrocarburos (olor e iridiscencia).</p>

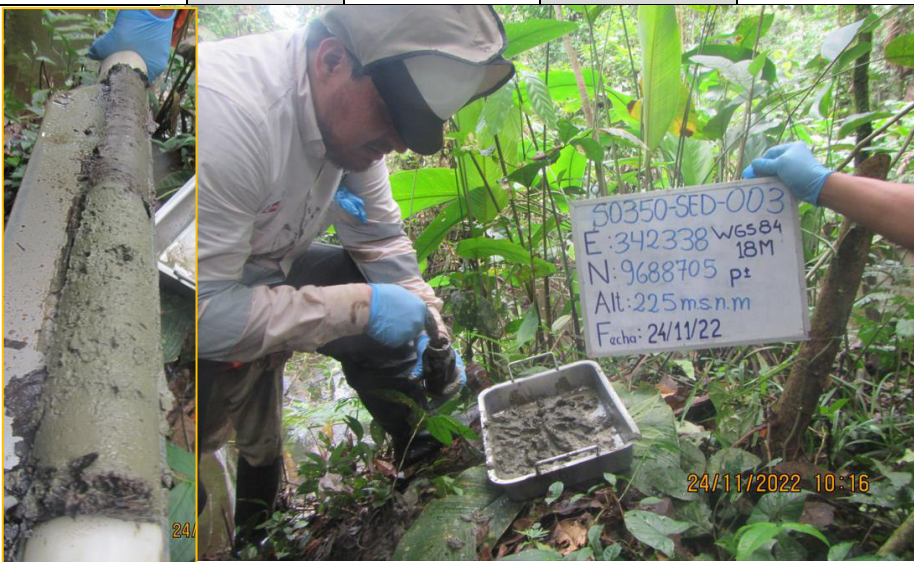
Distrito	Andoas	Provincia	Datem del Maraón	Departamento	Loreto
Fotografía 7 S0350-SED-003

Fecha: 24/11/2022					
Hora: 10:16					
Coordenadas UTM -WGS 84 – Zona 18M					
Este (m): 342338					
Norte (m): 9688705					
Altitud (m s. n. m.): 225					
Precisión: ± 3					
Descripción:	<p>Punto de muestreo de sedimento ubicado en la quebrada Anapasa, a 89 m aguas arriba del punto S0350-SED-002, a 136 m al norte del ducto proveniente de la Plataforma P que va hacia la Batería Capahuari Sur, así como a aproximadamente 704 m al noroeste del pozo CAPS-33H de dicha plataforma. Muestra tomada entre los 0,10 m – 0,40 m por debajo de la columna de agua. Se observa sedimento color gris de textura arcilloso limosa. La muestra presentó indicios organolépticos de presencia de hidrocarburos (olor e iridiscencia).</p>				
Distrito	Andoas	Provincia	Datem del Maraón	Departamento	Loreto
Fotografía 8 S0350-SU-001

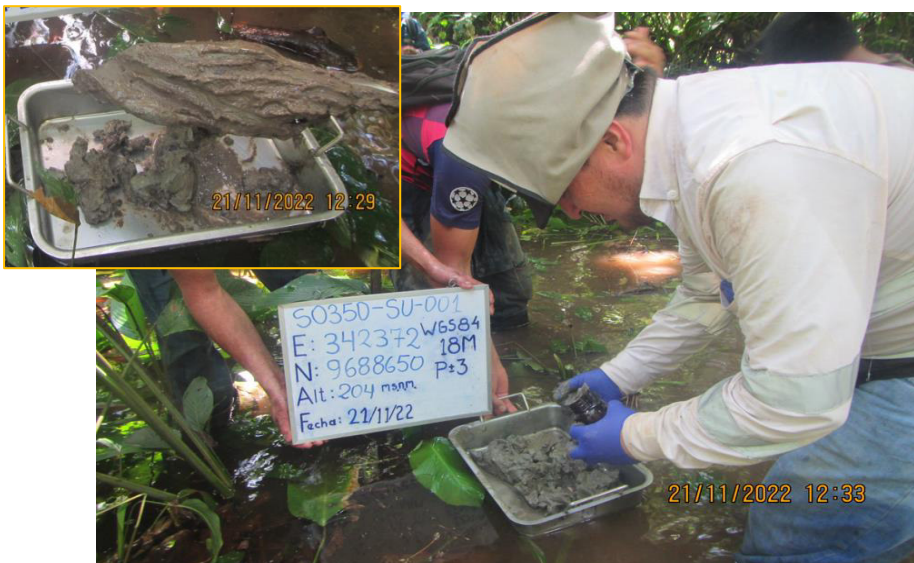
Fecha: 21/11/2022					
Hora: 12:33					
Coordenadas UTM -WGS 84 – Zona 18M					
Este (m): 342372					
Norte (m): 9688650					
Altitud (m s. n. m.): 204					
Precisión: ± 3					
Descripción:	<p>Punto de muestreo de suelo ubicado en zona inundable, aproximadamente a 76 m al norte del ducto proveniente de la Batería Capahuari Sur que va hacia la Plataforma P, así como 655 m al noroeste del pozo CAPS-33H de dicha plataforma. La muestra fue tomada entre los 1,30 m – 1,50 m de profundidad, observándose suelo de textura arcillosa, color gris y sin olor a hidrocarburo.</p>

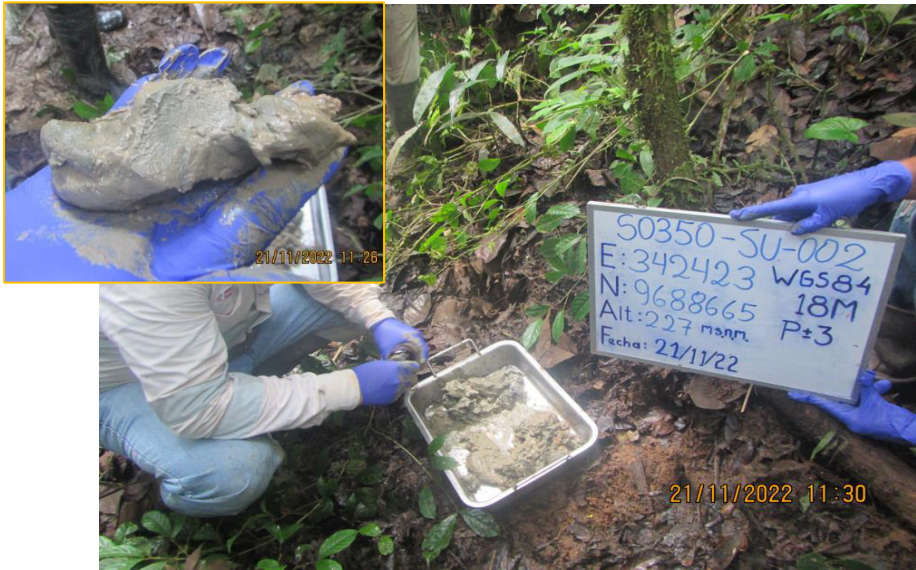
Distrito	Andoas	Provincia	Datem del Marañón	Departamento	Loreto
Fotografía 9 S0350-SU-002

Fecha: 21/11/2022					
Hora: 11:30					
Coordenadas UTM -WGS 84 – Zona 18M					
Este (m): 342423					
Norte (m): 9688665					
Altitud (m s. n. m.): 227					
Precisión: ± 3					
Descripción:	<p>Punto de muestreo de suelo ubicado aproximadamente a 89 m al norte del ducto proveniente de la Batería Capahuari Sur que va hacia la Plataforma P, así como a 615 m al noroeste del pozo CAPS-33H de dicha plataforma. La muestra fue tomada entre los 1,30 m – 1,50 m de profundidad, observándose suelo de textura arcillosa, color gris y con olor a hidrocarburo.</p>				
Distrito	Andoas	Provincia	Datem del Marañón	Departamento	Loreto
Fotografía 10 S0350-SU-003

Distrito	Andoas	Provincia	Datem del Maraón	Departamento	Loreto
Fotografía 9 S0350-SU-002	 				
Fecha: 21/11/2022					
Hora: 11:30					
Coordenadas UTM -WGS 84 – Zona 18M					
Este (m): 342423					
Norte (m): 9688665					
Altitud (m s. n. m.): 227					
Precisión: ± 3					
Descripción:	Punto de muestreo de suelo ubicado aproximadamente a 89 m al norte del ducto proveniente de la Plataforma P que va hacia la Batería Capahuari Sur, así como a 615 m al noroeste del pozo CAPS-33H de dicha plataforma. Se observa la muestra tomada entre los 1,30 m – 1,50 m de profundidad, de textura arcillosa, color gris y con olor a hidrocarburo.
