Mapa de ubicación del sitio S0350

Mapa de puntos de muestreo de suelo y excedencias de los
ECA para suelo en el sitio S0350

Mapa de puntos de muestreo y excedencias de las normas de uso referencial de sedimento para el sitio S0350

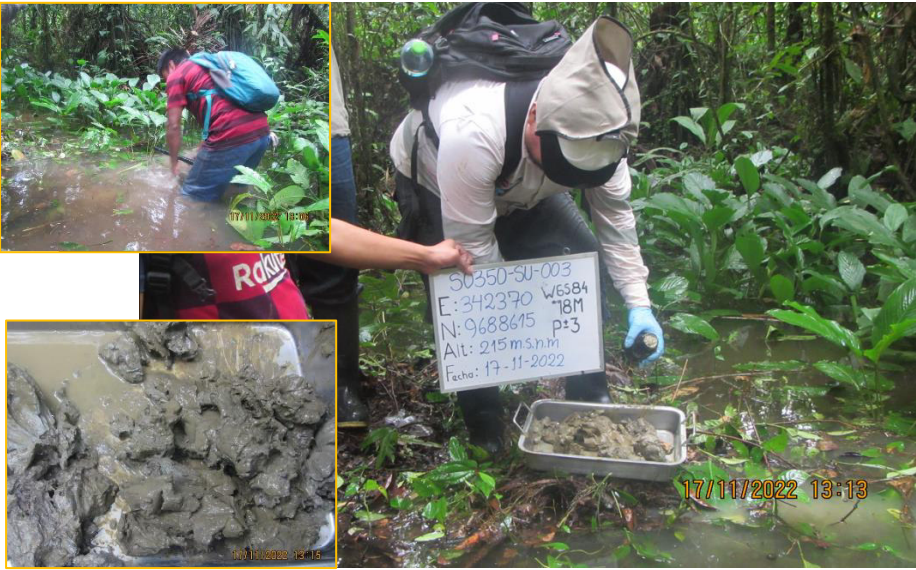
Fecha: 17/11/2022					
Hora: 13:13					
Coordenadas UTM -WGS 84 – Zona 18M					
Este (m): 342370					
Norte (m): 9688615					
Altitud (m s. n. m.): 215					
Precisión: ± 3

Descripción:	<p>Punto de muestreo de suelo ubicado en zona inundable, aproximadamente a 43 m al norte del ducto proveniente de la Batería Capahuari Sur que va hacia la Plataforma P, así como a 644 m al noroeste del pozo CAPS-33H de dicha plataforma. La muestra fue tomada entre los 1,20 m – 1,40 m de profundidad, observándose suelo de textura arcillosa, color gris y con olor a hidrocarburo.</p>

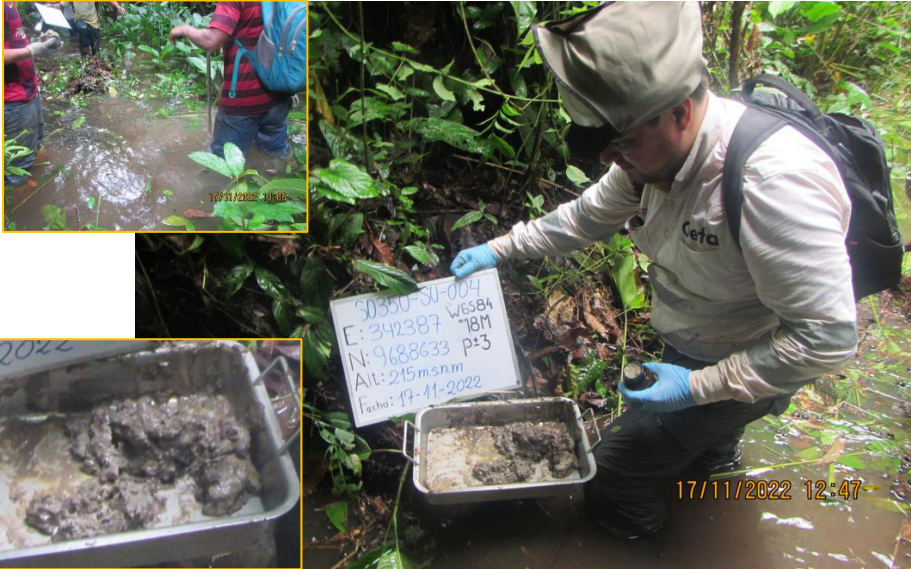
Distrito	Andoas	Provincia	Datem del Maraón	Departamento	Loreto
Fotografía 11 S0350-SU-004

Fecha: 17/11/2022					
Hora: 12:47					
Coordenadas UTM -WGS 84 – Zona 18M					
Este (m): 342387					
Norte (m): 9688633					
Altitud (m s. n. m.): 215					
Precisión: ± 3					
Descripción:	<p>Punto de muestreo de suelo ubicado en las coordenadas de la referencia R002938, en zona inundable, aproximadamente a 58 m al norte del ducto proveniente de la Batería Capahuari Sur que va hacia la Plataforma P, así como a 635 m al noroeste del pozo CAPS-33H de dicha plataforma. La muestra fue tomada entre los 0,20 m – 0,40 m de profundidad, observándose suelo de textura arcillosa, color gris y con olor a hidrocarburo.</p>				
Distrito	Andoas	Provincia	Datem del Maraón	Departamento	Loreto
Fotografía 12 S0350-SU-005

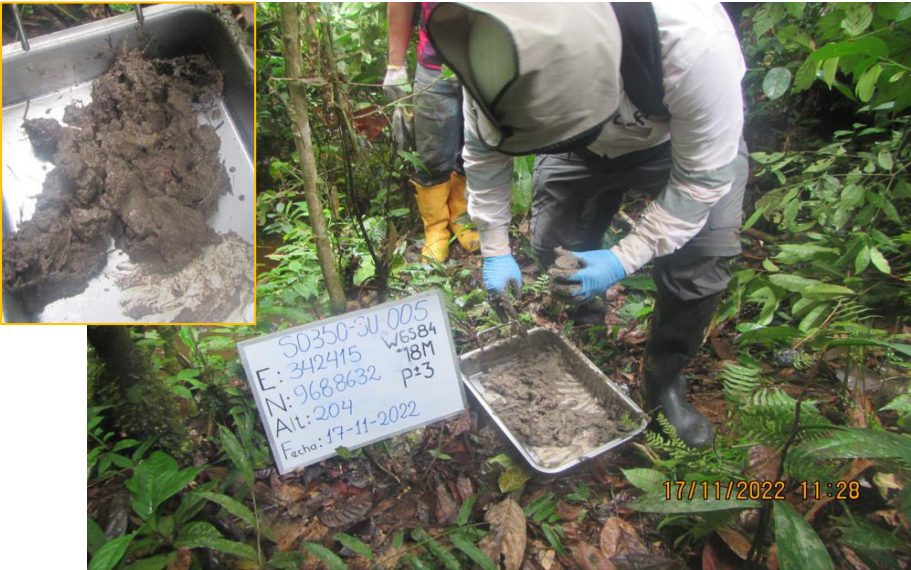
Fecha: 17/11/2022					
Hora: 11:28					
Coordenadas UTM -WGS 84 – Zona 18M					
Este (m): 342415

Norte (m): 9688632					
Altitud (m s. n. m.): 204					
Precisión: ± 3					
Descripción:	<p>Punto de muestreo de suelo ubicado en zona inundable, aproximadamente a 56 m al norte del ducto proveniente de la Batería Capahuari Sur que va hacia la Plataforma P, así como a 608 m al noroeste del pozo CAPS-33H de dicha plataforma. La muestra fue tomada entre los 0,20 m – 0,40 m de profundidad, observándose suelo de textura arcillosa, color gris oscuro y con olor a hidrocarburo.</p>

S0350-SU-005	11:28	342415	9688632	204	0,20 – 0,40	0	Arcilloso Gris oscuro Mojado Adhesivo Con olor a hidrocarburo Con presencia de materia orgánica de baja degradación

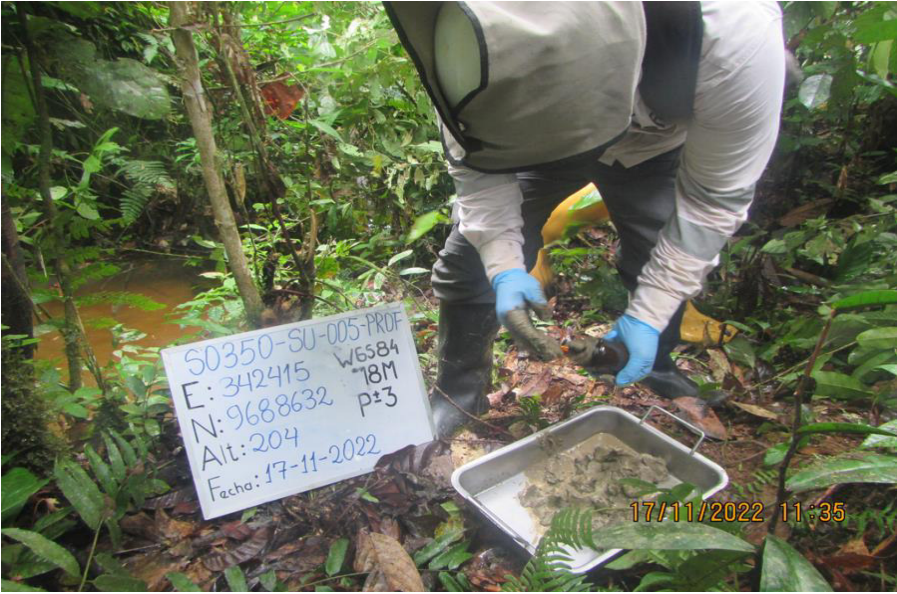
Distrito	Andoas	Provincia		Distrito		Departamento	Loreto
Fotografía 13 S0350-SU-005-PROF

Fecha: 17/11/2022							
Hora: 11:35							
Coordenadas UTM -WGS 84 – Zona 18M							
Este (m): 342415							
Norte (m): 9688632							
Altitud (m s. n. m.): 204							
Precisión: ± 3							
Descripción:	Muestra a segundo nivel de profundidad con código S0350-SU-005-PROF, tomado en el punto de muestreo de suelo S0350-SU-005, en zona inundable. La muestra fue tomada entre los 1,00 m – 1,20 m de profundidad, observándose suelo de textura arcillosa, color gris oscuro y con olor a hidrocarburo.						
Distrito	Andoas	Provincia		Distrito		Departamento	Loreto
Fotografía 14 S0350-SU-006

S0350-SU-005-PROF	11:35	342415	9688632	204	1,00 – 1,20	0	Arcilloso Gris oscuro Mojado Adhesivo Con olor a hidrocarburo Sin presencia de materia orgánica
S0350-SU-006	12:03	342438	9688634	230	0,20 – 0,40	0	Arcilloso Gris Mojado Adhesivo Con olor a hidrocarburo Con presencia de materia orgánica de baja degradación
S0350-SU-007	10:38	342391	9688595	210	1,00 – 1,20	0	Arcillo limoso Marrón Mojado Adhesivo Con olor a hidrocarburo Con presencia de materia orgánica de baja degradación
S0350-SU-008	10:10	342426	9688600	217	1,00 – 1,20	0	Arcilloso Gris Mojado Adhesivo Con olor a hidrocarburo Con presencia de materia orgánica de baja degradación
S0350-SU-008-DUP							
S0350-SU-009	09:49	342440	9688571	218	1,00 – 1,20	0	Arcilloso Marrón Húmedo Firme Sin olor a hidrocarburo Con presencia de materia orgánica de baja degradación
S0350-SU-010	08:07	342476	9688597	213	1,70 – 1,90	-	Arcillo limoso Gris verdoso Mojado Adhesivo Con olor a hidrocarburo Con presencia de materia orgánica de baja degradación

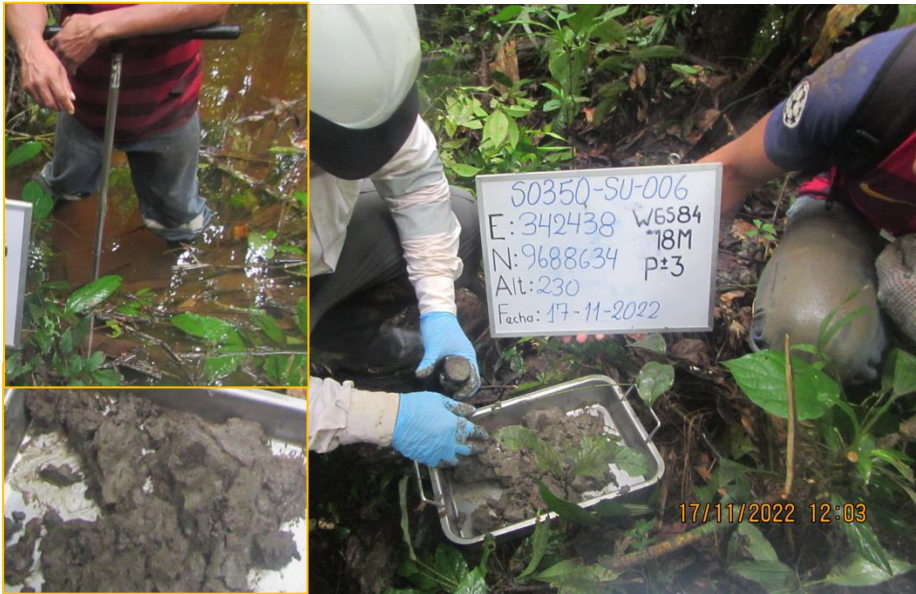
Fecha: 17/11/2022							
Hora: 12:03							
Coordenadas UTM -WGS 84 – Zona 18M							
Este (m): 342438							
Norte (m): 9688634							
Altitud (m s. n. m.): 230							
Precisión: ± 3							
Descripción:	Punto de muestreo de suelo ubicado en zona inundable, aproximadamente a 59 m al norte del ducto proveniente de la Batería Capahuari Sur que va hacia la Plataforma P, así como a 588 m al noroeste del pozo CAPS-33H de dicha plataforma. La muestra fue tomada entre los 0,20 m – 0,40 m de profundidad, observándose suelo de textura arcillosa, color gris y con olor a hidrocarburo.

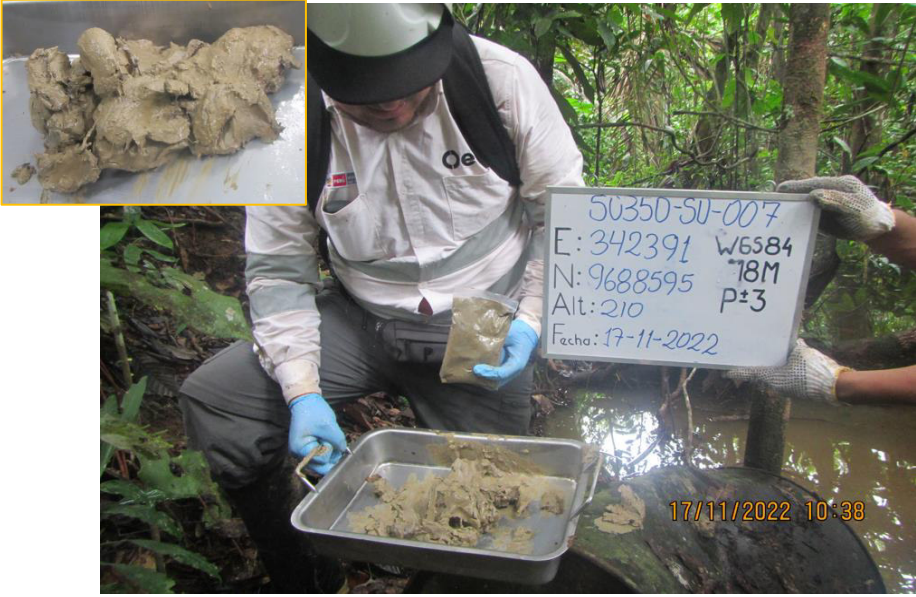
Distrito	Andoas	Provincia	Datem del Maraón	Departamento	Loreto
Fotografía 15 S0350-SU-007

Fecha: 17/11/2022					
Hora: 10:38					
Coordenadas UTM -WGS 84 – Zona 18M					
Este (m): 342391					
Norte (m): 9688595					
Altitud (m s. n. m.): 210					
Precisión: ± 3					
Descripción:	<p>Punto de muestreo de suelo ubicado en zona inundable, aproximadamente a 18 m al norte del ducto proveniente de la Batería Capahuari Sur que va hacia la Plataforma P, así como a 617 m al noroeste del pozo CAPS-33H de dicha plataforma. La muestra fue tomada entre los 1,00 m – 1,20 m de profundidad, observándose suelo de textura arcillo limosa, color marrón y con olor a hidrocarburo.</p>				
Distrito	Andoas	Provincia	Datem del Maraón	Departamento	Loreto
Fotografía 16 S0350-SU-008

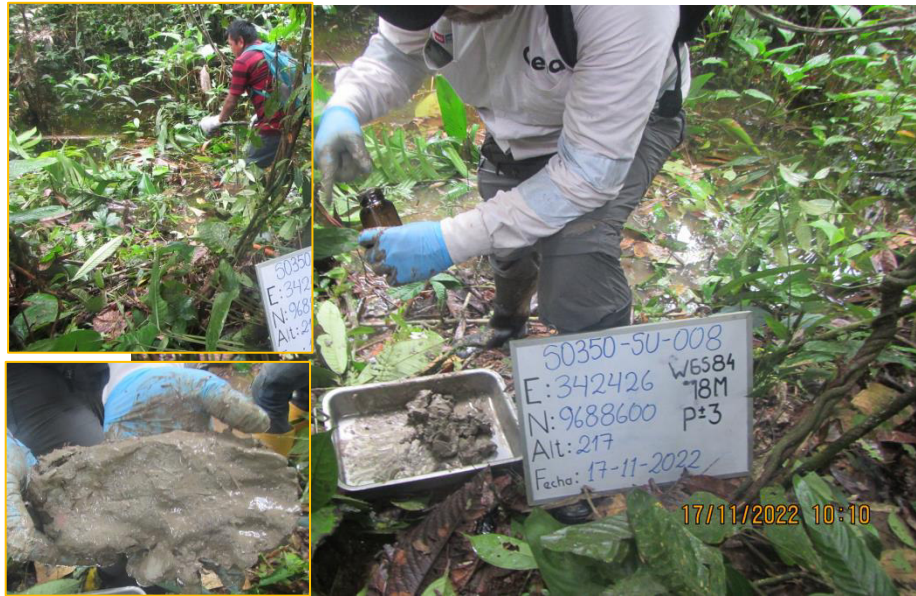
Fecha: 17/11/2022					
Hora: 10:10					
Coordenadas UTM -WGS 84 – Zona 18M					
Este (m): 342426					
Norte (m): 9688600					
Altitud (m s. n. m.): 217

Precisión: ± 3					
Descripción:	<p>Punto de muestreo de suelo ubicado en zona inundable, aproximadamente a 24 m al norte del ducto proveniente de la Batería Capahuari Sur que va hacia la Plataforma P, así como a 586 m al noroeste del pozo CAPS-33H de dicha plataforma. La muestra fue tomada entre los 1,00 m – 1,20 m de profundidad, observándose suelo de textura arcillosa, color gris y con olor a hidrocarburo.</p>

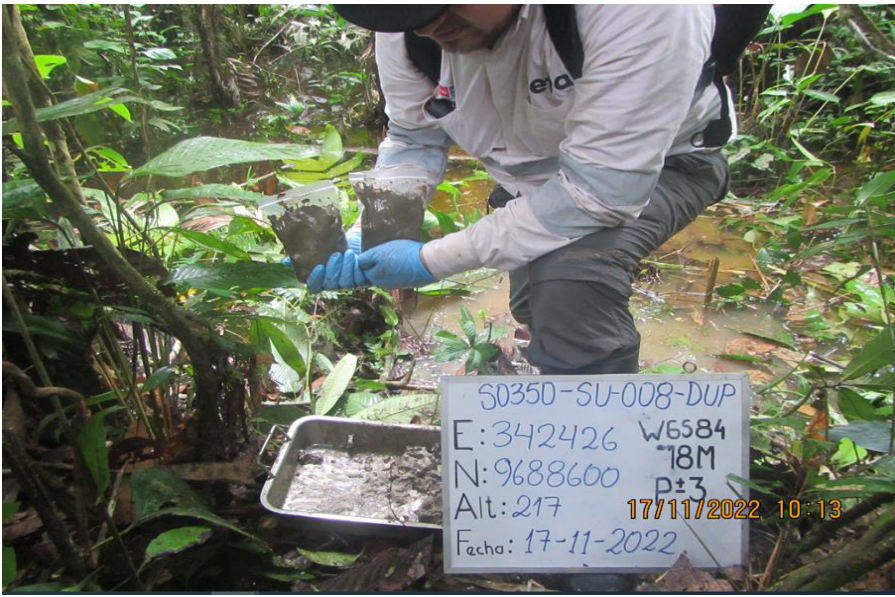
Distrito	Andoas	Provincia	Datem del Maraón	Departamento	Loreto
Fotografía 17 S0350-SU-008-DUP

Fecha: 17/11/2022					
Hora: 10:13					
Coordenadas UTM -WGS 84 – Zona 18M					
Este (m): 342426					
Norte (m): 9688600					
Altitud (m s. n. m.): 217					
Precisión: ± 3					
Descripción:	Toma de muestra duplicado de suelo con código S0350-SU-008-DUP para el parámetro metales totales en el punto de muestreo S0350-SU-008, ubicado en zona inundable.

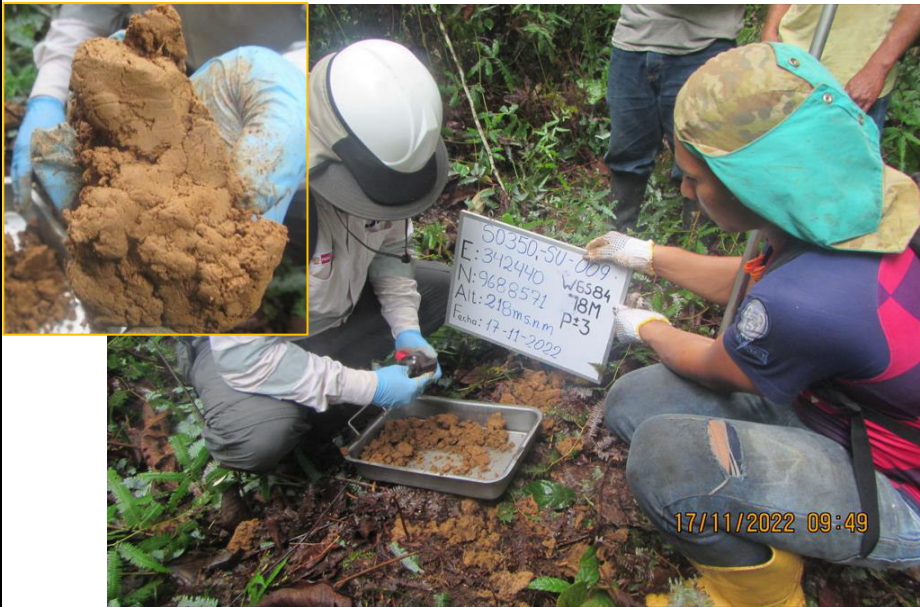
Distrito	Andoas	Provincia	Datem del Maraón	Departamento	Loreto
Fotografía 18 S0350-SU-009

Fecha: 17/11/2022					
Hora: 09:49					
Coordenadas UTM -WGS 84 – Zona 18M					
Este (m): 342440					
Norte (m): 9688571					
Altitud (m s. n. m.): 218					
Precisión: ± 3					
Descripción:	Punto de muestreo de suelo ubicado aproximadamente a 5 m al sur del ducto proveniente de la Batería Capahuari Sur que va hacia la Plataforma P, así como a 564 m al noroeste del pozo CAPS-33H de dicha plataforma. La muestra fue tomada entre los 1,00 m – 1,20 m de profundidad, observándose suelo de textura arcillosa, color marrón y sin olor a hidrocarburo.

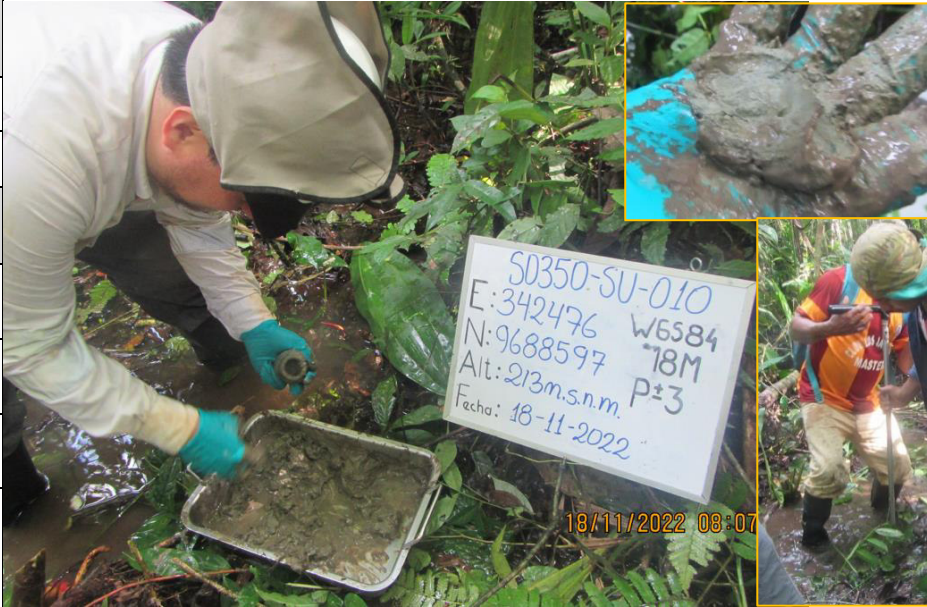
Distrito	Andoas	Provincia	Datem del Maraón	Departamento	Loreto
Fotografía 19 S0350-SU-010

Fecha: 18/11/2022					
Hora: 08:07					
Coordenadas UTM -WGS 84 – Zona 18M					
Este (m): 342476					
Norte (m): 9688597					
Altitud (m s. n. m.): 213					
Precisión: ± 3	<p>Punto de muestreo de suelo ubicado en zona inundable, aproximadamente a 25 m al norte del ducto proveniente de la Batería Capahuari Sur que va hacia la Plataforma P, así como a 538 m al noroeste del pozo CAPS-33H de dicha plataforma. La muestra fue tomada entre los 1,70 m – 1,90 m de profundidad, observándose suelo de textura arcilloso limosa, color gris verdoso y con olor a hidrocarburo.</p>				
Distrito	Andoas	Provincia	Datem del Maraón	Departamento	Loreto
Fotografía 20 Ducto Batería Capahuari Sur – Plataforma P

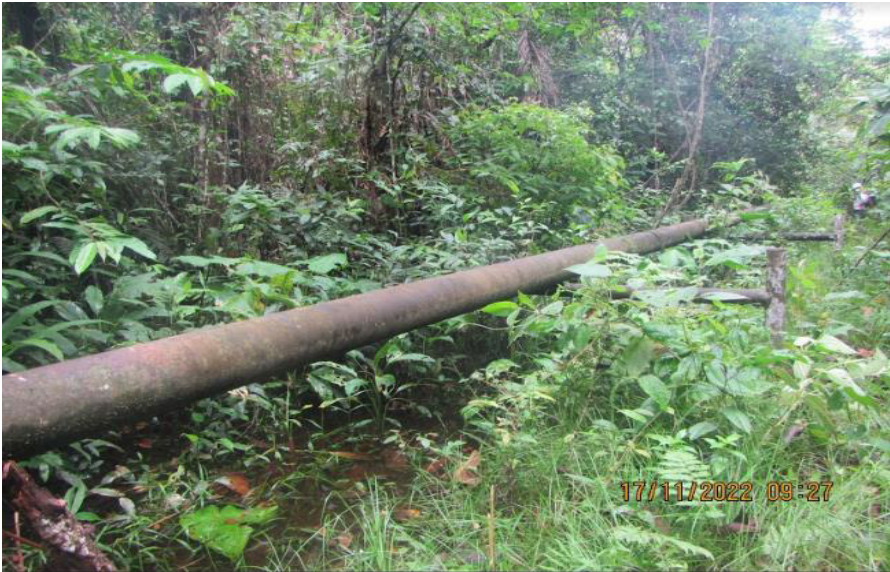
Altitud (m s. n. m.): 218	<p>Ducto de 8" de diámetro proveniente de la Batería Capahuari Sur y que se dirige hacia la Plataforma P donde se ubica el pozo inyector CAPS-33H. Este ducto atraviesa el sector sur del sitio, donde se observó que el derecho de vía (DdV) se encuentra cubierto por vegetación herbazal y arbustiva.</p>				
Precisión: ± 3					
Descripción:

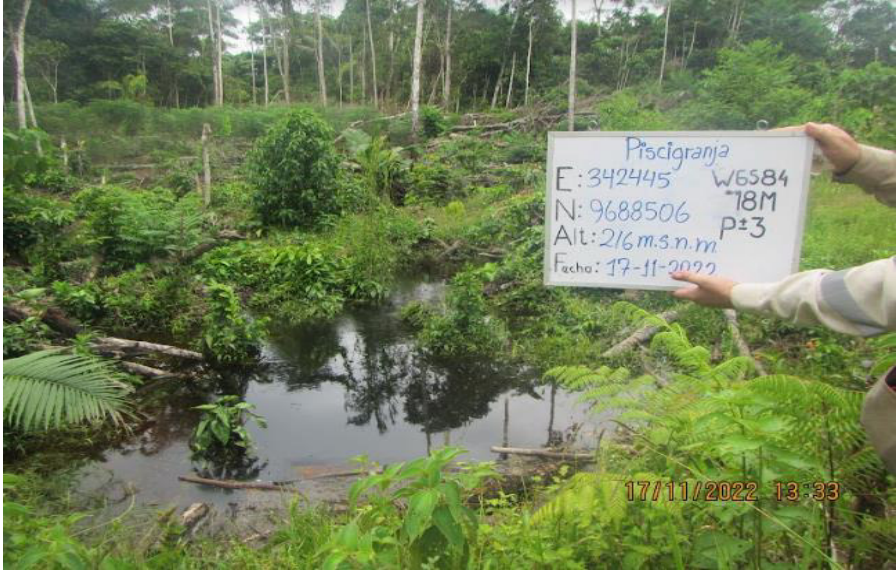
Distrito	Andoas	Provincia		Datem del Maraón		Departamento	Loreto
Fotografía 23 Piscigranja en construcción

Fecha: 17/11/2022							
Hora: 13:33							
Coordenadas UTM -WGS 84 – Zona 18M							
Este (m): 342445							
Norte (m): 9688506							
Altitud (m s. n. m.): 216							
Precisión: ± 3							
Descripción:	Vista panorámica de lo que, según el monitor ambiental y apoyos locales de la comunidad nativa Los Jardines, sería una piscigranja en construcción, ubicada al otro lado de la carretera, a 30 m sur del sitio S0350.						
Distrito	Andoas	Provincia		Datem del Maraón		Departamento	Loreto
Fotografía 24

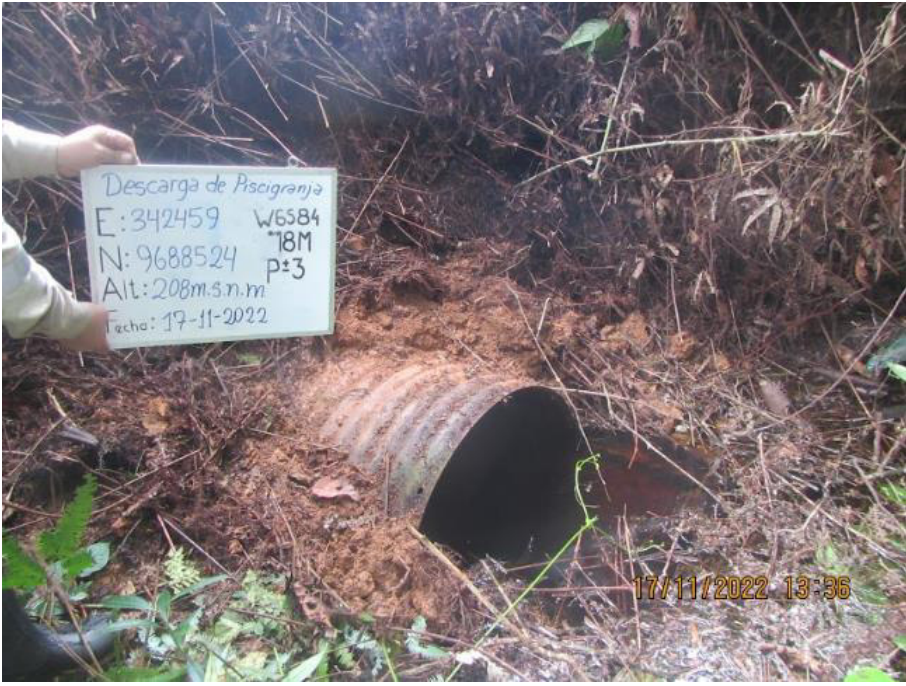
Fecha: 17/11/2022							
Hora: 13:36							
Coordenadas UTM -WGS 84 – Zona 18M							
Este (m): 342459							
Norte (m): 9688524							
Altitud (m s. n. m.): 208							
Precisión: ± 3							
Descripción:	Desembocadura de la tubería de descarga proveniente de lo que, según el monitor ambiental y apoyos locales de la comunidad nativa Los Jardines, sería una piscigranja. Esta tubería enterrada proveniente de la piscigranja en construcción cruza la carretera descargando en las coordenadas 342459E/9688524N y cuyas aguas y escorrentías discurren en dirección al sitio S0350.

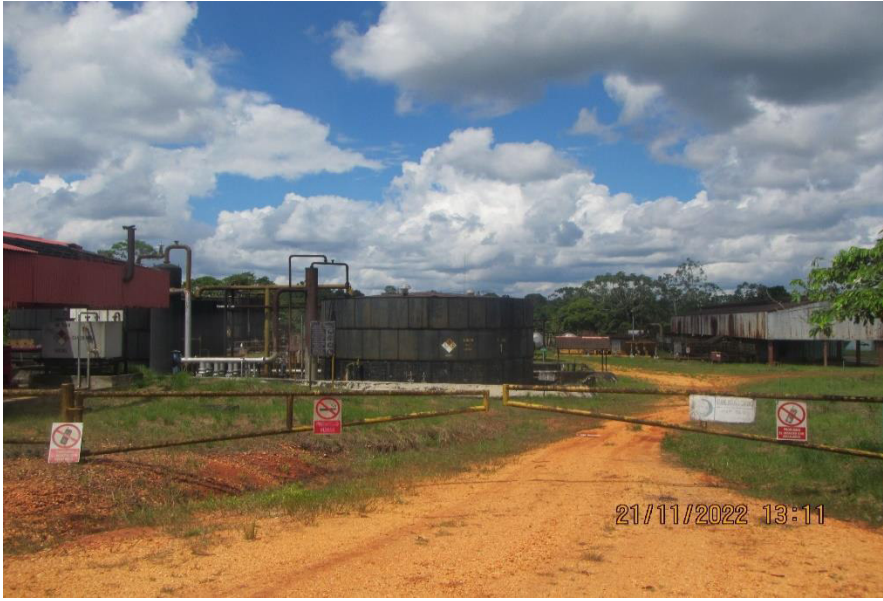
Distrito	Andoas	Provincia	Datem del Marañón	Departamento	Loreto
Fotografía 25 Batería Capahuari Sur

Fecha: 21/11/2022					
Hora: 13:11					
Coordenadas UTM -WGS 84 – Zona 18M					
Este (m): 341263					
Norte (m): 9689927					
Altitud (m s. n. m.): -					
Precisión: ± 3					
Descripción:	Vista de la Batería Capahuari Sur ubicada a 1,5 km al noreste del sitio S0350. En esta batería se separan el agua de producción y el gas del crudo. Posee instalaciones auxiliares como tanques de almacenamiento de diésel, generadores eléctricos, salas de químicos, zonas de materiales peligrosos, campamentos, asimismo, se ubicaban pozas de tratamientos, etc..

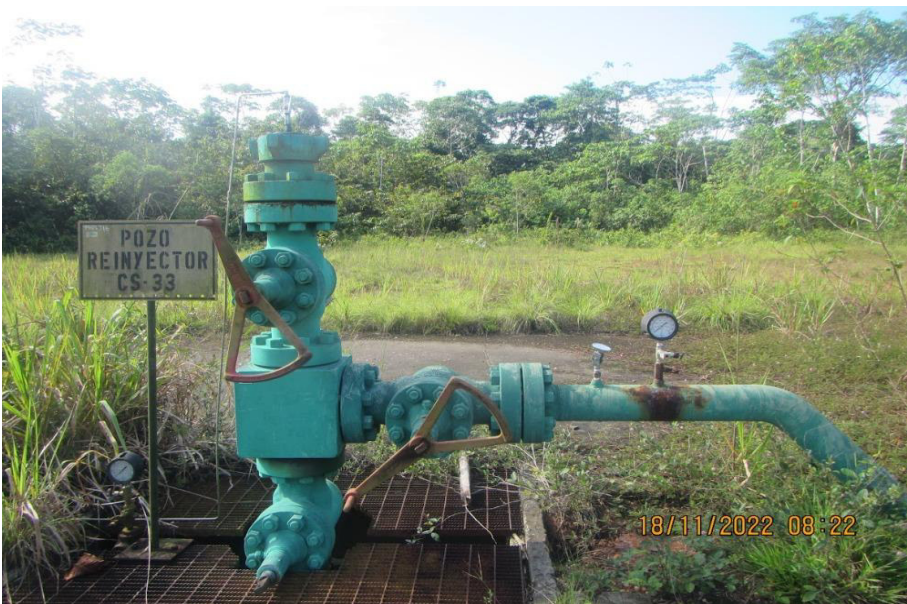
Distrito	Andoas	Provincia	Datem del Marañón	Departamento	Loreto
Fotografía 26 Plataforma P

Fecha: 18/11/2022					
Hora: 08:22					
Coordenadas UTM -WGS 84 – Zona 18M					
Este (m): 342977					
Norte (m): 9688403					
Altitud (m s. n. m.): -					
Precisión: ± 3					
Descripción:	Vista panorámica del pozo inyector CAPS-33H ubicado en la Plataforma P, donde se observó que se encontraba sobre una losa de concreto y cubierto con una rejilla metálica en su base, con presencia de vegetación herbazal y arbórea en el entorno.

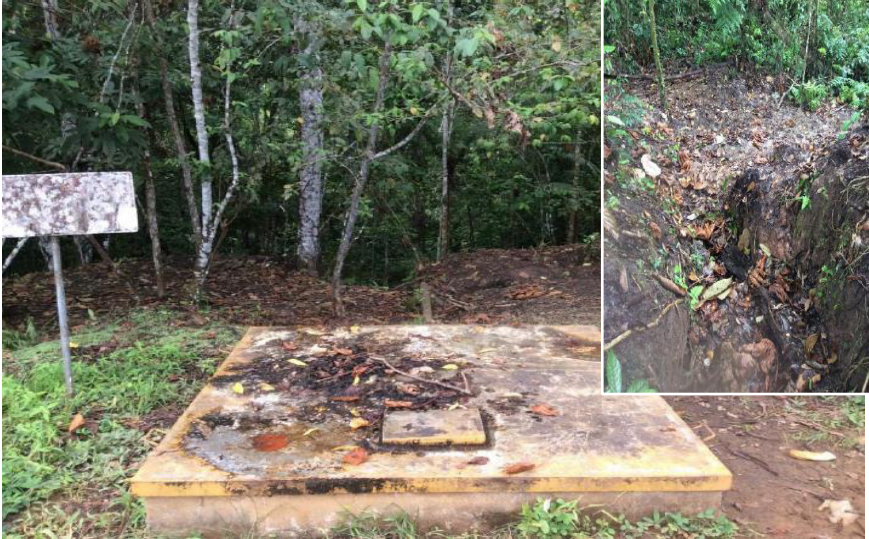
Distrito	Andoas	Provincia	Datem del Marañón	Departamento	Loreto
Fotografía 31 Plataforma E

Fecha: 28/09/2014					
Hora: -					
Coordenadas UTM -WGS 84 – Zona 18M					
Este (m): 340790					
Norte (m): 9689584					
Altitud (m s. n. m.): -					
Precisión: ± 3					
Descripción:	<p>Vista del tanque sumidero de la Plataforma E. es un tanque de concreto, semienterrado y cubierto con tapa metálica. De acuerdo con el Informe de identificación de sitio CN-R089, observaron erosión hídrica generada por la descarga del tanque sumidero, la cual mediante escorrentía se dirigía hacia una pequeña quebrada afluente de la quebrada Anapasa. Esta pequeña quebrada conecta con la quebrada Anapasa (aguas arriba del sitio S0350), la cual atraviesa el sector sur del sitio S0350.</p> <p>Fuente fotográfica: Informe de identificación de sitio CN-R089 (registro fotográfico tomado el 28/09/2014).</p>				
Distrito	Andoas	Provincia	Datem del Marañón	Departamento	Loreto

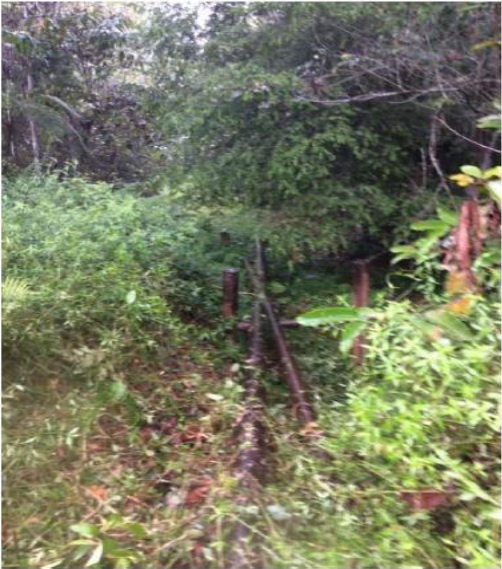
Fotografía 32 Ducto Plataforma E - Batería Capahuari Sur

Fecha: 28/09/2014					
Hora: -					
Coordenadas UTM -WGS 84 – Zona 18M					
Este (m): 340856					
Norte (m): 9689574					
Altitud (m s. n. m.): -					
Precisión: ± 3					
Descripción:	<p>Vista del ducto provenientes de la Plataforma E, a 1,75 km al noroeste del sitio, y que se dirigen hacia la Batería Capahuari Sur. Se observa el derecho de vía (DdV) con vegetación herbácea en el entorno.</p> <p>Fuente fotográfica: Informe de identificación de sitio CN-R089 (registro fotográfico tomado el 28/09/2014).</p>

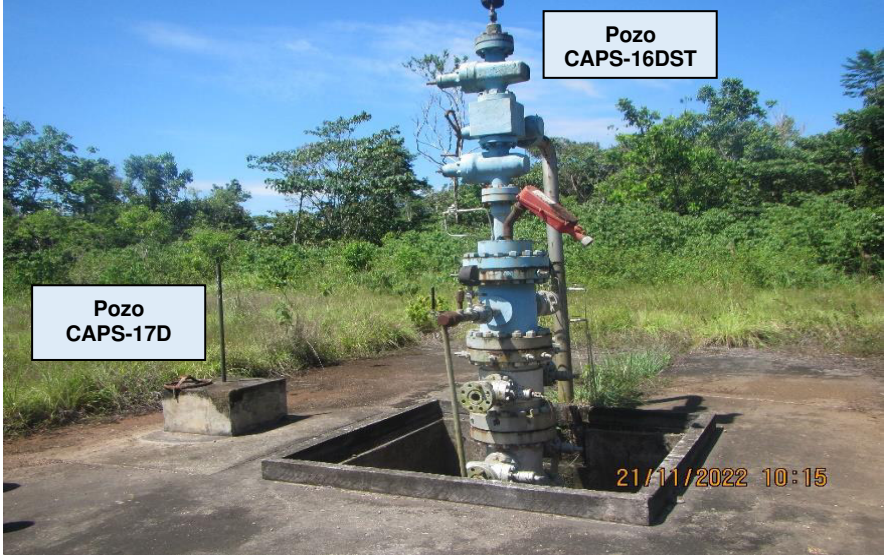
Distrito	Andoas	Provincia	Datem del Marañón	Departamento	Loreto
Fotografía 33 Plataforma C

Fecha: 21/11/2022					
Hora: 10:15					
Coordenadas UTM -WGS 84 – Zona 18M					
Este (m): 340726					
Norte (m): 9690347					
Altitud (m s. n. m.): 230					
Precisión: ± 3 m	<p>Descripción:</p> <p>Vista panorámica del pozo productor CAPS-16DST, CAPS-14D y pozo APA CAPS-17D ubicados en la Plataforma C. Se observó que estos pozos se encuentran sobre una misma losa de concreto. El pozo CAPS-16DST presenta cabezal visible sobre una base de concreto que no tiene una rejilla metálica, y en el que se observó agua al interior de su base. Sin embargo, el pozo CAPS-17D (APA) presenta un bloque de cemento con varilla de acero por encima del nivel del suelo, sin cabezal visible.</p>				
Distrito	Andoas	Provincia	Datem del Marañón	Departamento	Loreto
Fotografía 34 Plataforma C

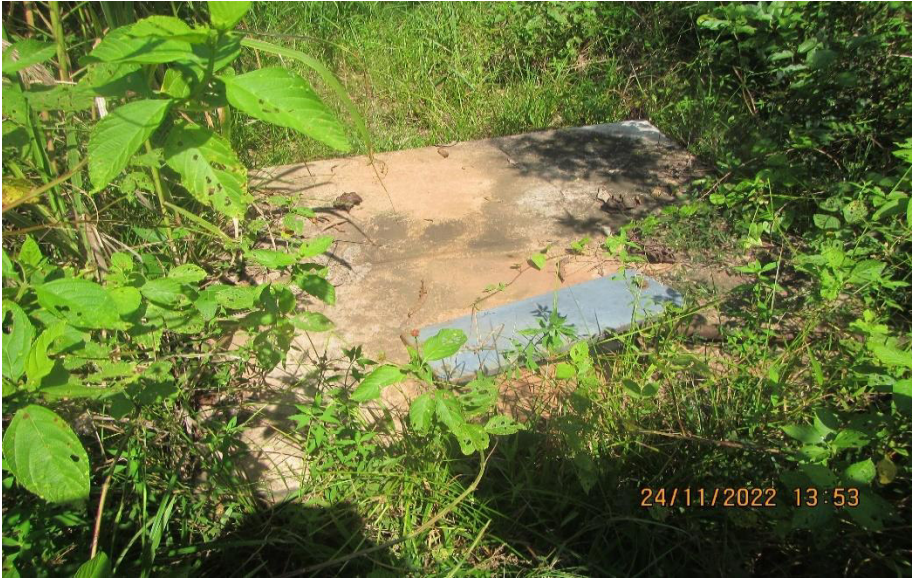
Fecha: 24/11/2022					
Hora: 13:53					
COORDENADAS UTM -WGS 84 – ZONA 18M					
Este (m): 340764					
Norte (m): 9690358					
Altitud (m s. n. m.): 209					
Precisión: ± 3					
Descripción:	Vista del tanque sumidero ubicado en la Plataforma C. Se observó que el tanque es de concreto y se encontraba cubierto con una puerta metálica cerrada. Se encontró semienterrado y cubierto por vegetación herbazal.
