**INFORME N° 419 - 2014-OEFA/DE-SDCA-CIPASH**

**ASUNTO** : Identificación de pasivo ambiental del subsector hidrocarburos con código de Ficha OEFA F01403, ubicado en el Lote VII/VI (ex Lote VII), en el distrito de La Brea Negritos de la provincia Talara del departamento de Piura.

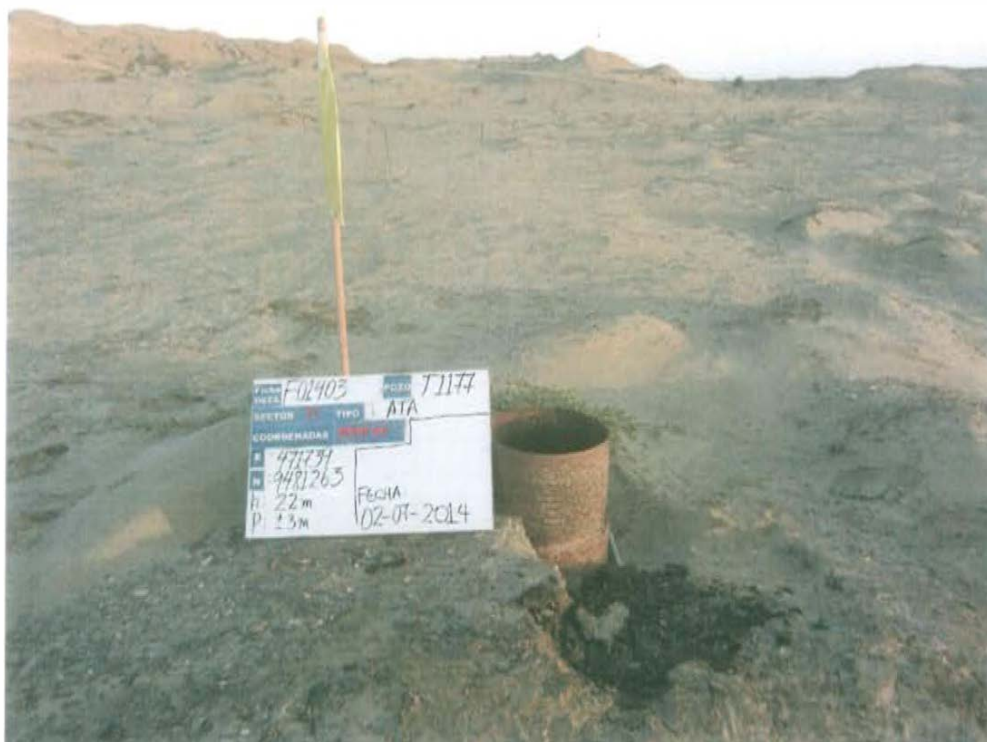
Fotografía N° 1. El Pozo T1177 no presenta cabezal ni válvulas que aseguren su hermetismo por lo que se considera que esta abierto y expuesto al ambiente.

16. En ese sentido, de la revisión documentaria y evaluación in situ se tiene que el pozo se encuentra mal abandonado, toda vez que no se encuentra herméticamente cerrado ni en condiciones seguras para el abandono, conforme se establece el Artículo 2° del Decreto Supremo N° 032-2004-EM - Reglamento de las Actividades de Exploración y Explotación de Hidrocarburos<sup>6</sup>.

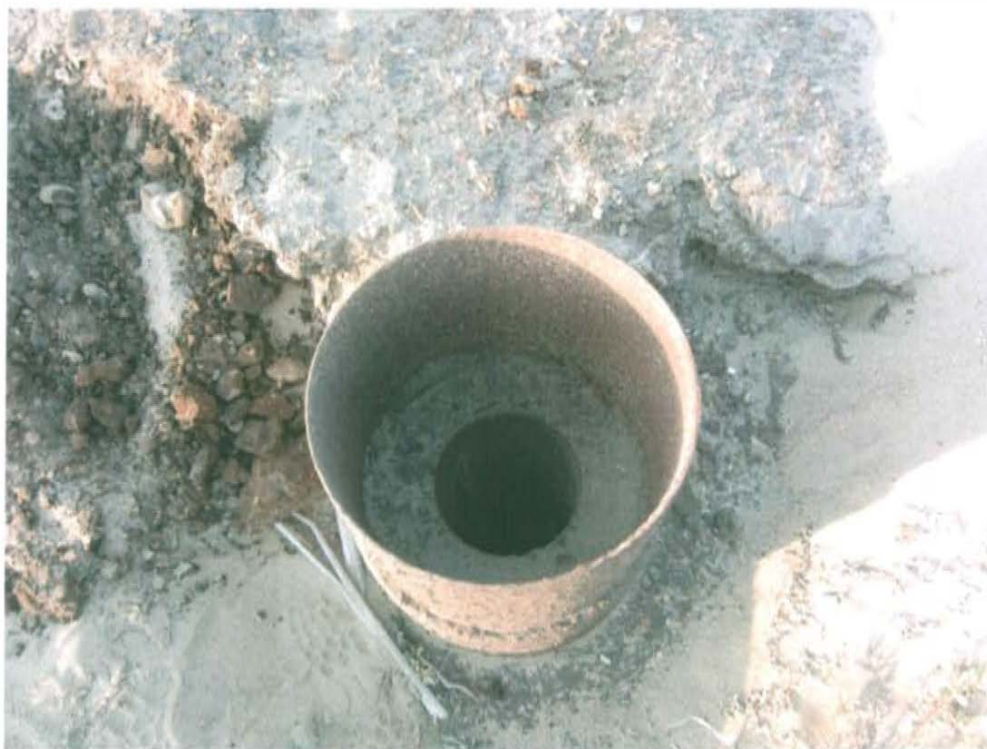
Fotografía N° 2. El Pozo T1177 presenta doble casing concéntricos en estado de corrosión, ambos casing se encuentran cementados en la sección anular.

14. Durante la evaluación in situ realizada por el OEFA el 02 de julio de 2014, se ubicó el pozo en evaluación en un terreno no habilitado, el cual no posee acceso vehicular directo, el pozo presentaba doble casing concéntricos en estado de corrosión de 6 y 13 pulgadas aproximadamente, estos se encontraban cementados en la sección anular y sobresalían 0,43 m de la superficie del suelo; asimismo, dicho pozo no presentaba cabezal ni válvulas que aseguren su hermetismo por lo que se considera que está abierto y expuesto al ambiente. Se percibió fluido al interior del pozo; sin embargo, no se observó afloramiento de estos, ni se percibió emisiones gaseosas fugitivas provenientes del pozo, pero se observa circundante al él suelo con presencia de hidrocarburos (ver anexos 1,2 y 3).

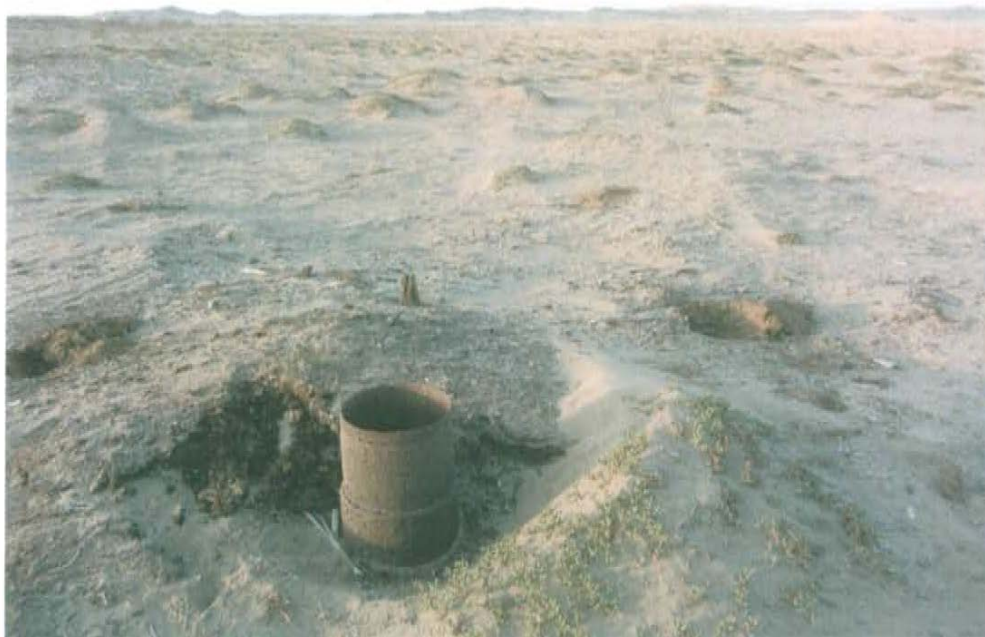
Fotografía N° 3. La zona donde se ubica el Pozo T1177, presenta una topografía ondulada, con montículos de arena cubiertos de vegetación.

13. La zona evaluada donde se ubica el pozo, se caracteriza por tener una topografía ondulada, con pendiente leve, se observan pequeñas lomas en los alrededores, montículos de arena cubiertas de herbáceas suculentas propias de la zona. Asimismo no se observa a los alrededores, actividades industriales/extractivas, viviendas cercanas, ni cuerpos de agua activos.

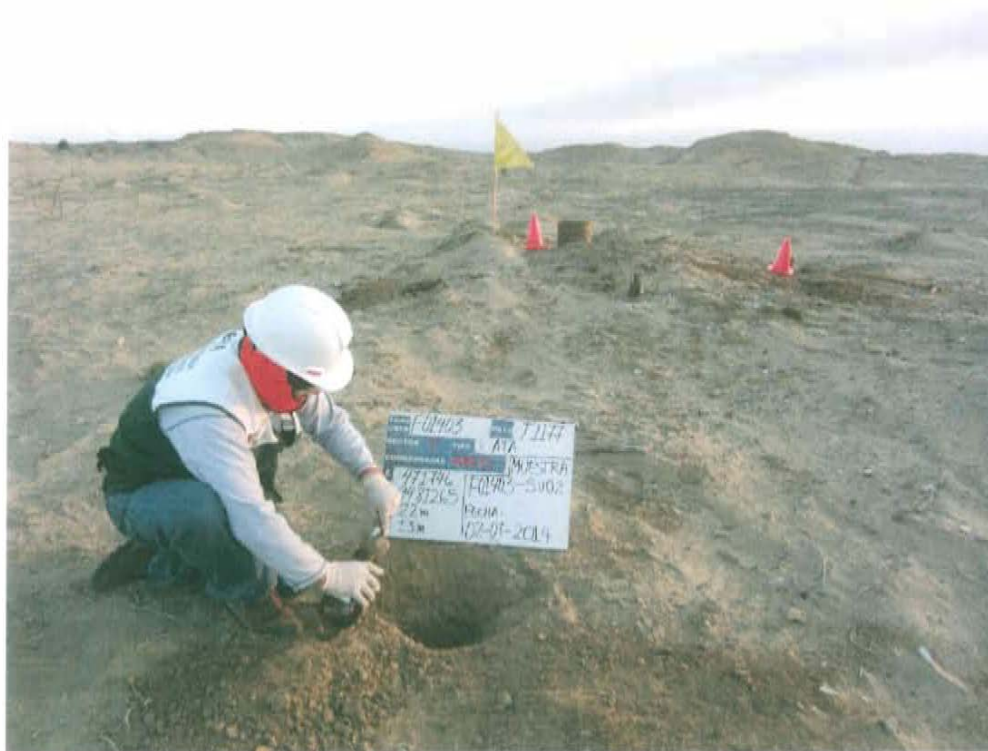
Fotografía N° 4. Toma de muestra de suelo en el punto F01403-SU02, ubicado a 6 m del Pozo T1177.

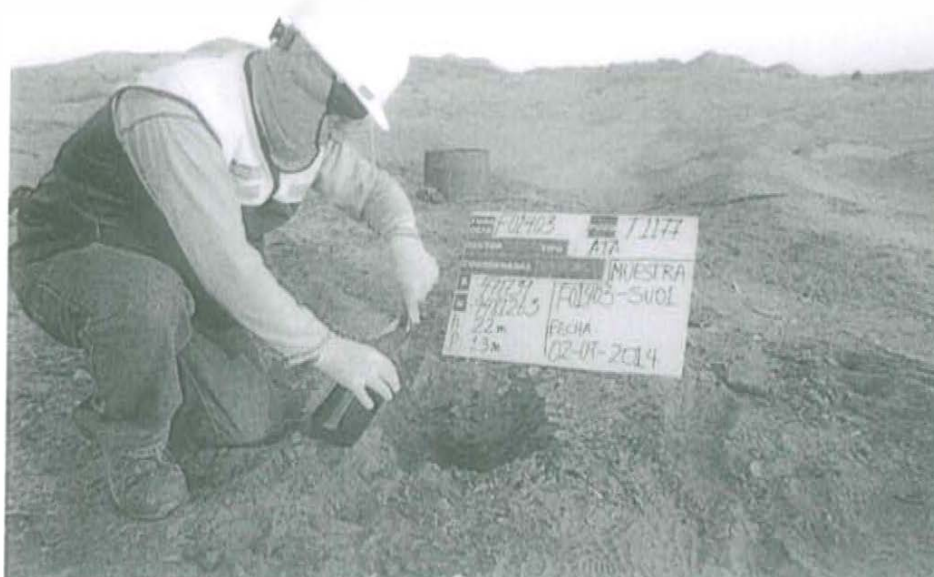
Fotografía N° 1. Toma de muestra de suelo en el punto F01403-SU01, ubicado a 2,30 m de distancia del Casing, Pozo T1177.

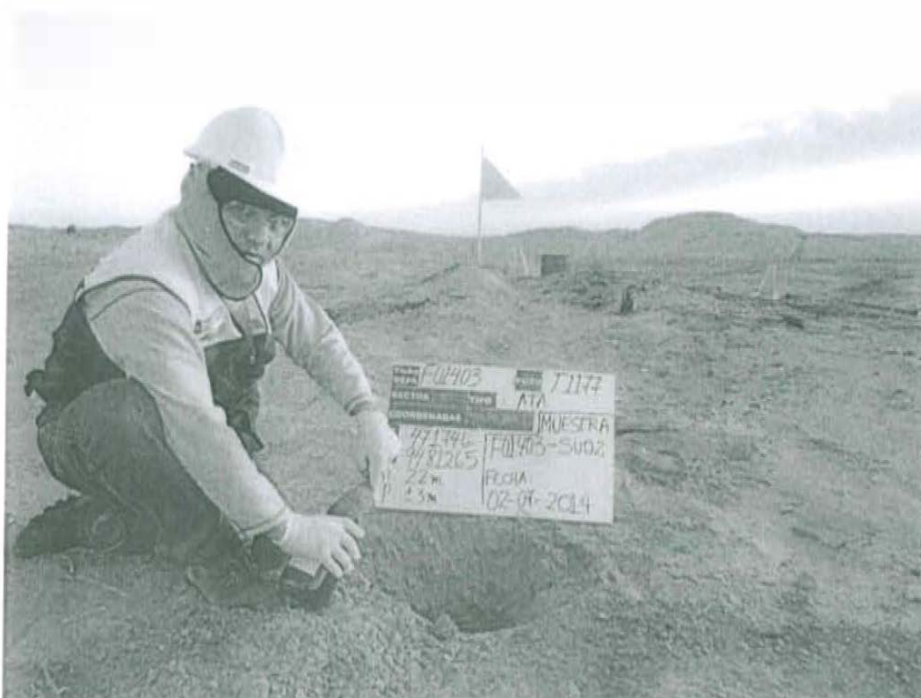
Fotografía N° 2. Toma de muestra de suelo en el punto F01403-SU02, ubicado a 6 m de distancia del Casing, Pozo T1177.

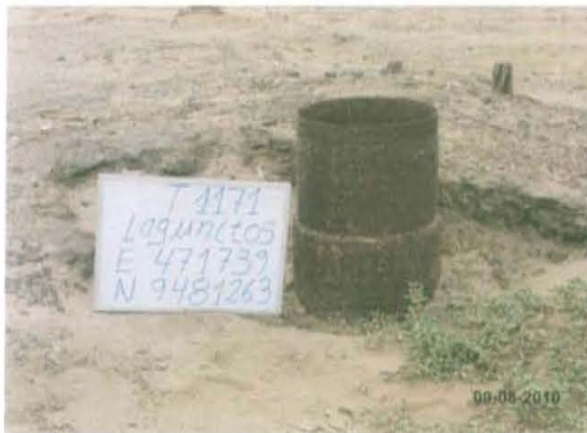
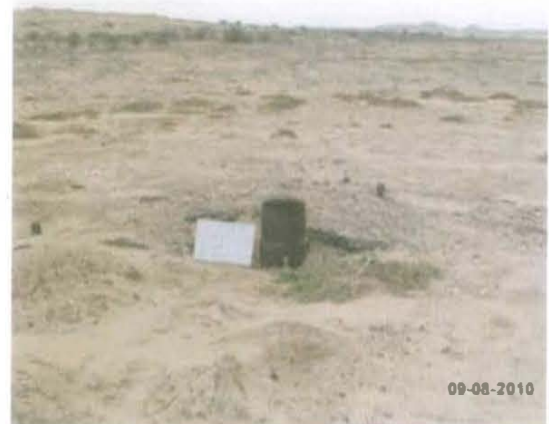
**3. REGISTRO FOTOGRÁFICO**

Inadecuado abandono del pozo
