INFORME N° 11 - 2014-OEFA/DE-SDCA-CIPASH

ASUNTO : Identificación de pasivo ambiental del subsector hidrocarburos
con código de Ficha OEFA F00448, ubicado en el Lote VII/VI
(ex Lote VII), en el distrito de La Brea Negritos de la provincia
Talara del departamento de Piura.

III. IDENTIFICACIÓN DE PASIVO AMBIENTAL DEL SUBSECTOR HIDROCARBUROS CON CÓDIGO DE FICHA OEFA F00448

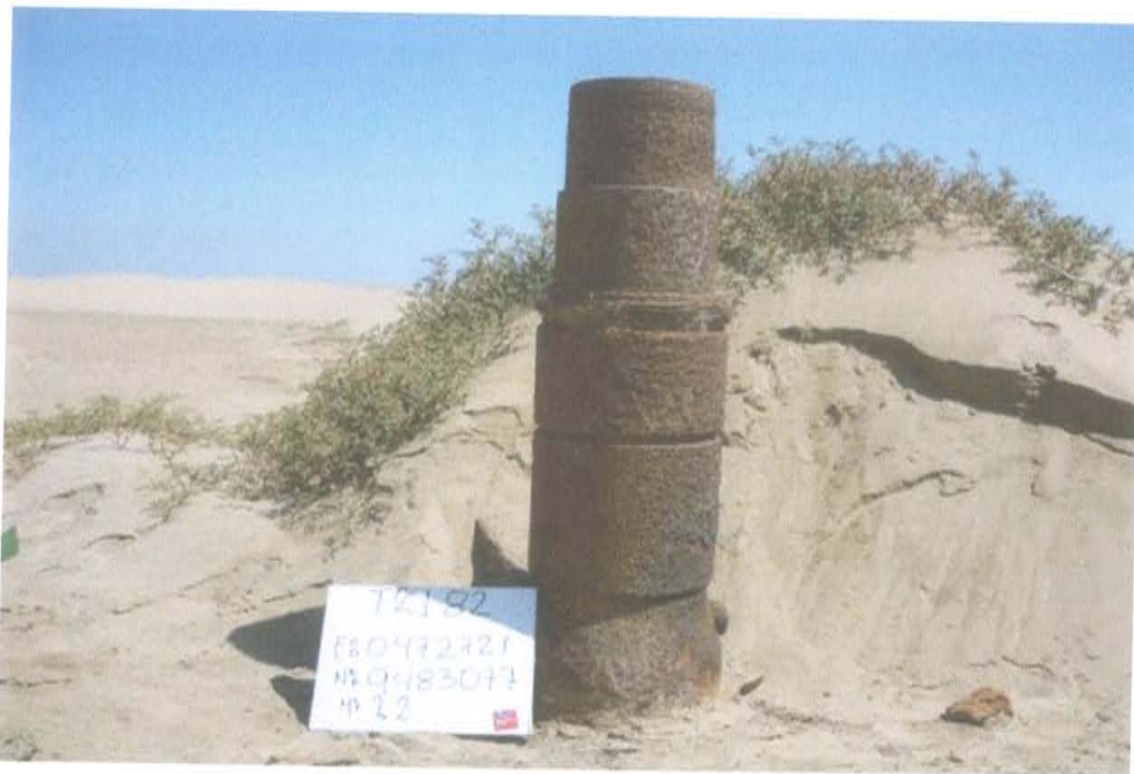
Fotografía N° 1. Identificación del pozo inactivo con código PERUPETRO T2182; presentará casing y tubo corroído de 1,31 m sobre el nivel del terreno.

14. Durante la evaluación in situ realizada por el OEFA el 06 de junio de 2013, se observó un pozo inactivo, que no cuenta con terraplén ni acceso vehicular; sin cabezal, con casing de aproximadamente 9 plg de diámetro sobresaliendo en 1,3 m sobre el nivel del terreno; asimismo se apreció acumulación de material eólico (arena) en el interior del tubo; no se evidencia en las zonas circundantes al pozo residuos de hidrocarburos impregnados en el suelo, pero si se percibió olores característicos a hidrocarburos provenientes del pozo (ver anexos 1, 2 y 3). En la segunda visita, se observó material eólico, cubriendo casi en su totalidad, al casing observado inicialmente (ver anexo 1).

15. En ese sentido, de la revisión documentaria y evaluación in situ se tiene que el pozo se encuentra mal abandonado, toda vez que no se encuentra herméticamente cerrado ni en condiciones seguras para el abandono, conforme se establece en el Artículo 2° del Decreto Supremo N° 032-2004-EM - Reglamento de las Actividades de Exploración y Explotación de Hidrocarburos⁶. Además de presentar emisiones gaseosas provenientes del pozo.

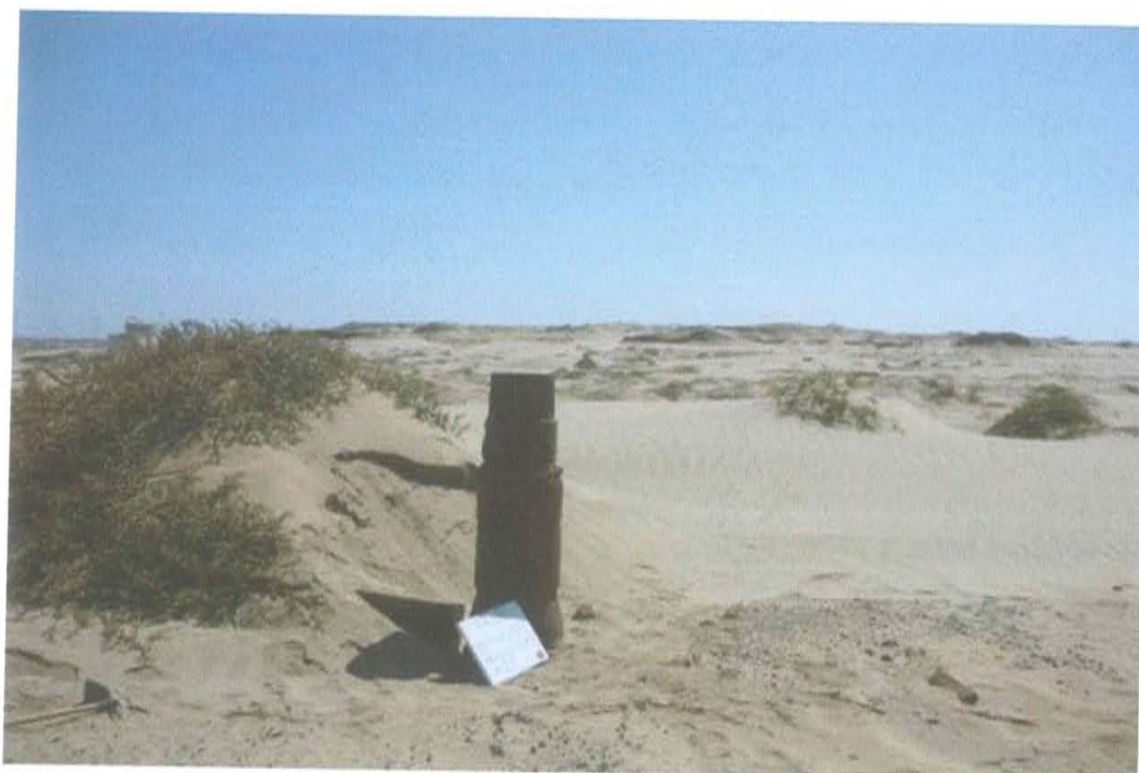
Fotografía N° 2. Vista del área circundante del pozo inactivo T2182, en su primera visita.

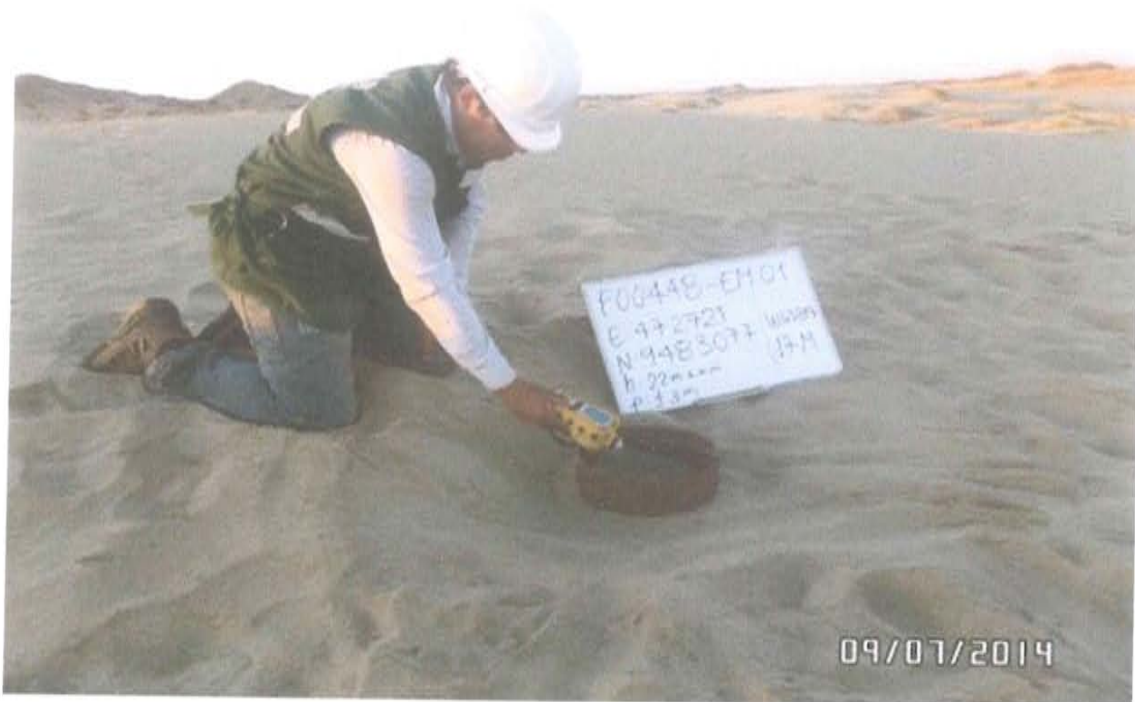
Fotografía N° 3. Medición en el punto F00448-EM01, ubicado en la fuente de emisión en boca del Pozo T2182.

EQUIPO EMPLEADO			MultiRAE Lite – PGM6208 (Monitor de gases múltiple)									
CÓDIGO DE PUNTO DE MEDICION	FECHA	HORA DE INICIO	PARAMETROS									
			LEL (%)		O ₂ (%)		H ₂ S (mg/m ³)			COVs (mg/m ³)		
			MIN.	MAX.	MIN.	MAX.	MIN.	MAX.	PROM	MIN.	MAX.	PROM
F00448-EM01	09/07/2014	18:20	2	29	20,9	20,9	0	0	0	20	172	92,7
F00448-VA01	09/07/2014	18:06	0	0	20,9	20,9	0	0	0	0	5	1,2

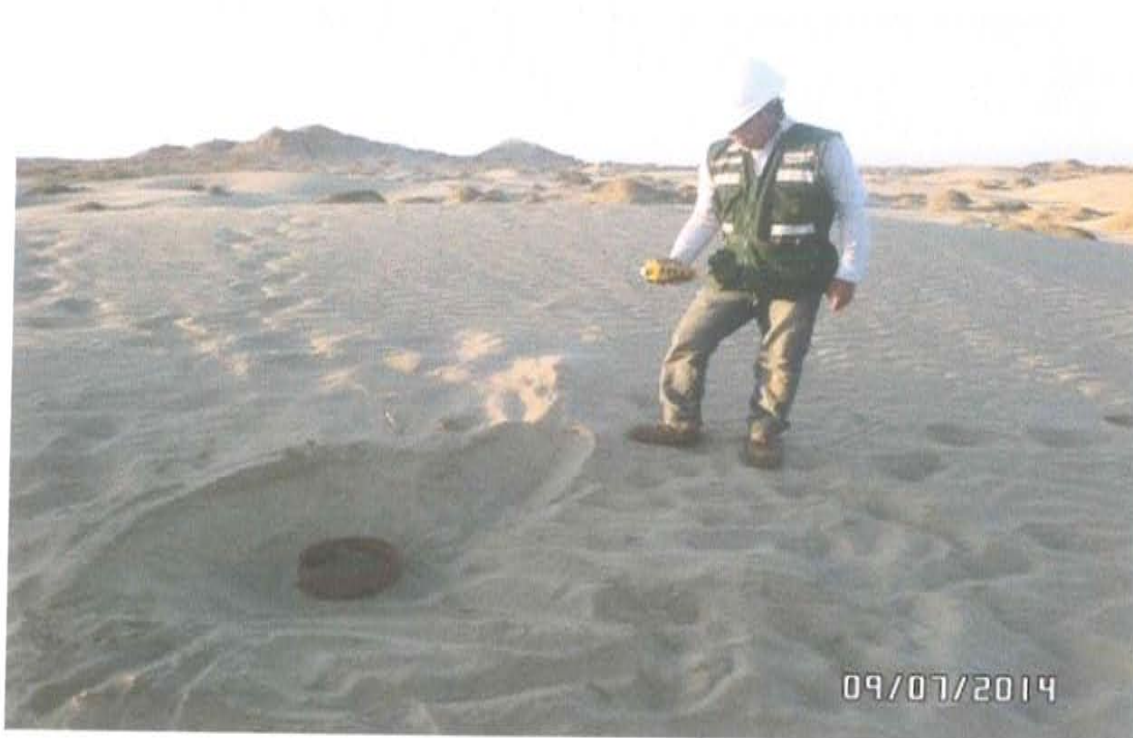
Fotografía N° 4. Mediciones en el F00448-VA01, se realizó en un recorrido en el área circundante alrededor del Pozo T2182 en un radio de 1 m, con una duración de 10 minutos.

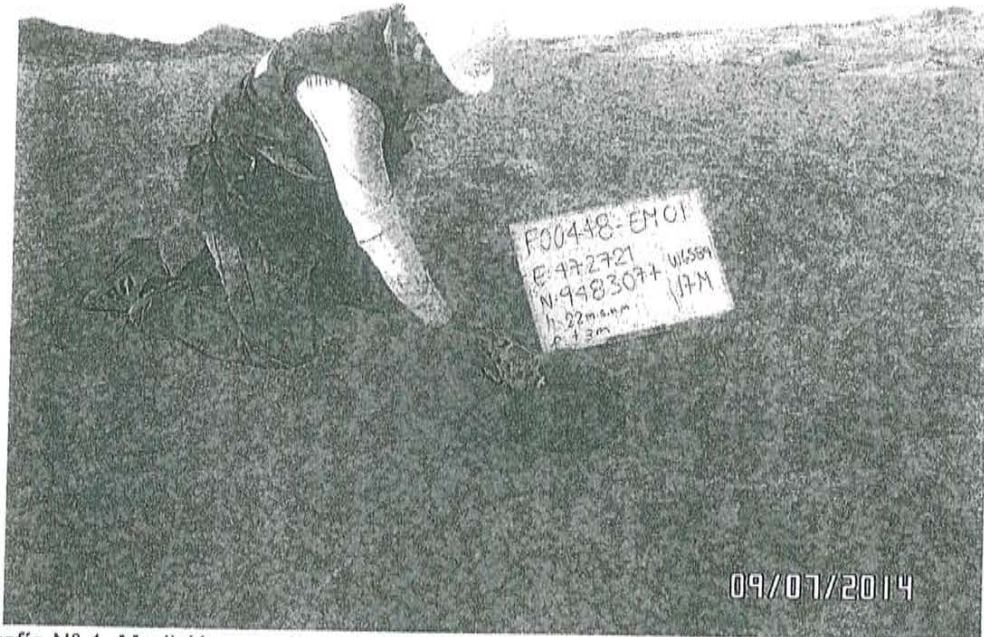
Fotografía N° 1. Medición en el punto F00448-EM01, ubicado en la fuente de emisión en boca del Pozo T2182.

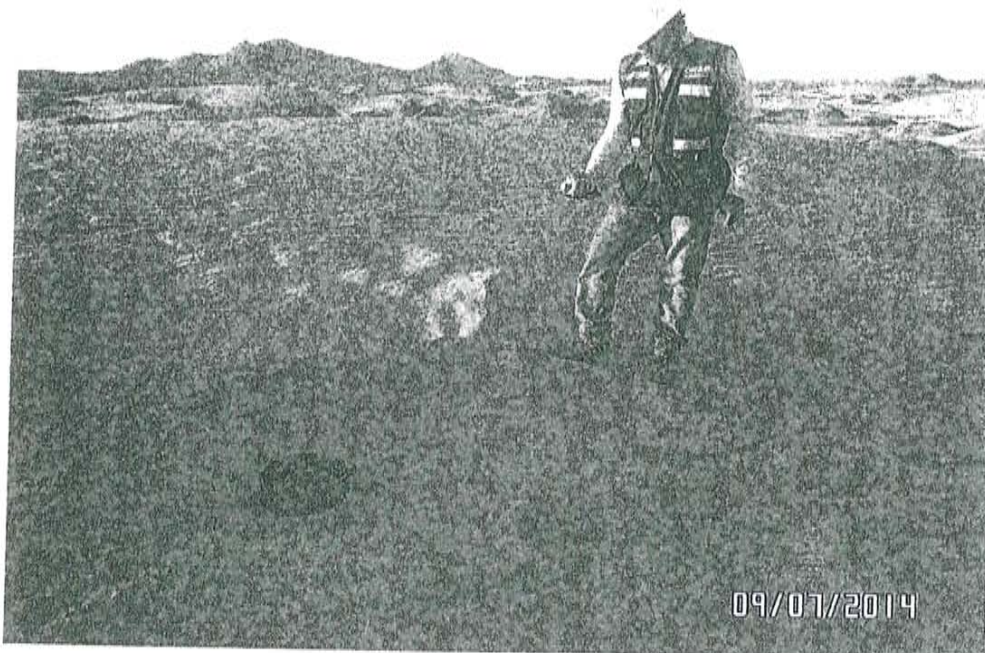
Fotografía N° 2. Mediciones en el F00448-VA01, se realizó en un recorrido en el área circundante alrededor del Pozo T2182 en un radio de 1 m, con una duración de 10 minutos.

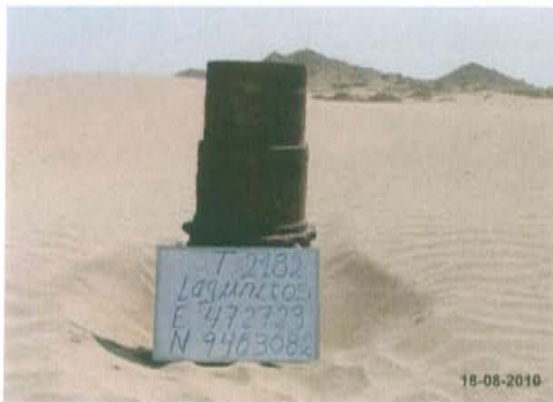
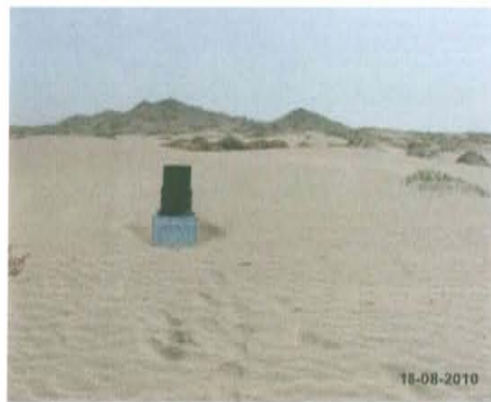
3. REGISTRO FOTOGRÁFICO

Descripción de los Componentes existentes del Pozo: El pozo cuenta con casing corroído, sin plataforma.

4. CAUSA / ORIGEN
Inadecuado abandono del pozo
5. TIPOS DE PASIVOS AMBIENTALES (Marque con X el que corresponda).
