INFORME N° 07 - 2014-OEFA/DE-SDCA-CIPASH

ASUNTO : Identificación de pasivo ambiental del subsector hidrocarburos con código de Ficha OEFA F00396, ubicado en el Lote VII/VI (ex Lote VI), en el distrito de La Brea Negritos de la provincia Talara del departamento de Piura.

III. IDENTIFICACIÓN DE PASIVO AMBIENTAL DEL SUBSECTOR HIDROCARBUROS CON CÓDIGO DE FICHA OEFA F00396

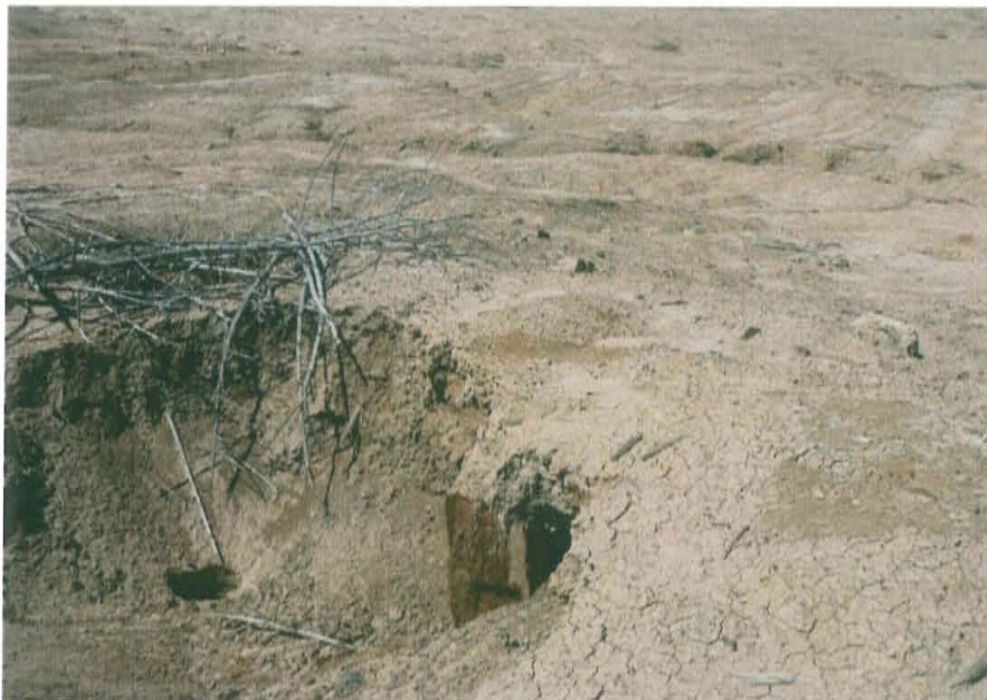
| Factores | Escenarios | Puntuación |
|---|--|---|
| Potencial de colapso | Estructura del pozo (casing) se encuentra al ras del suelo de un hoyo de 1,3m de profundidad. | 1 |

Fotografía N° 2. Pozo T1853 dentro de un hoyo de sección circular a 1,3 m de profundidad, con algunos restos de maderas impregnados.

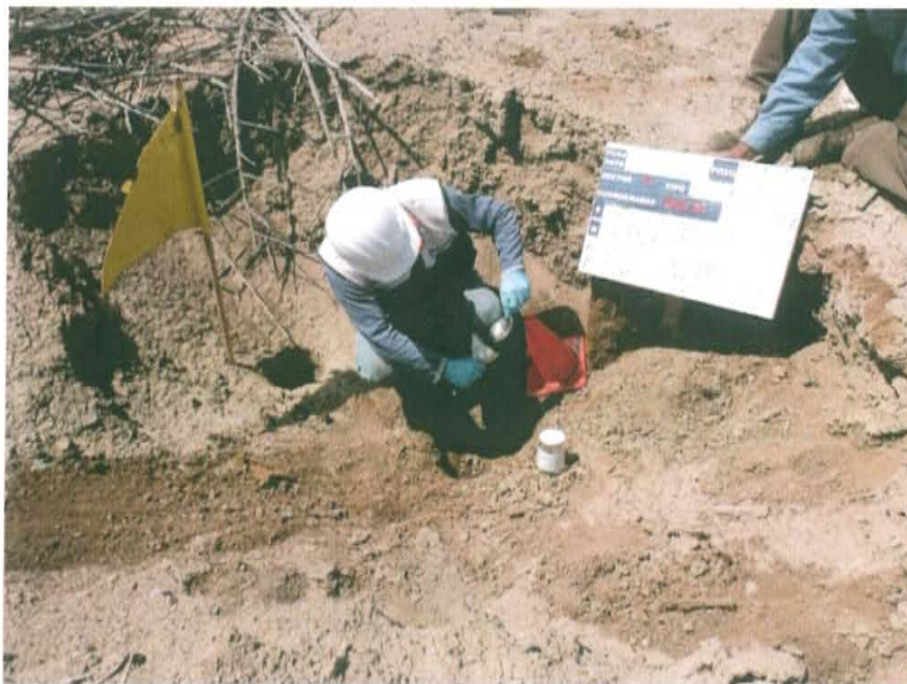
Fotografía N° 4. Muestra de suelo dentro del hoyo donde se encuentra el pozo.

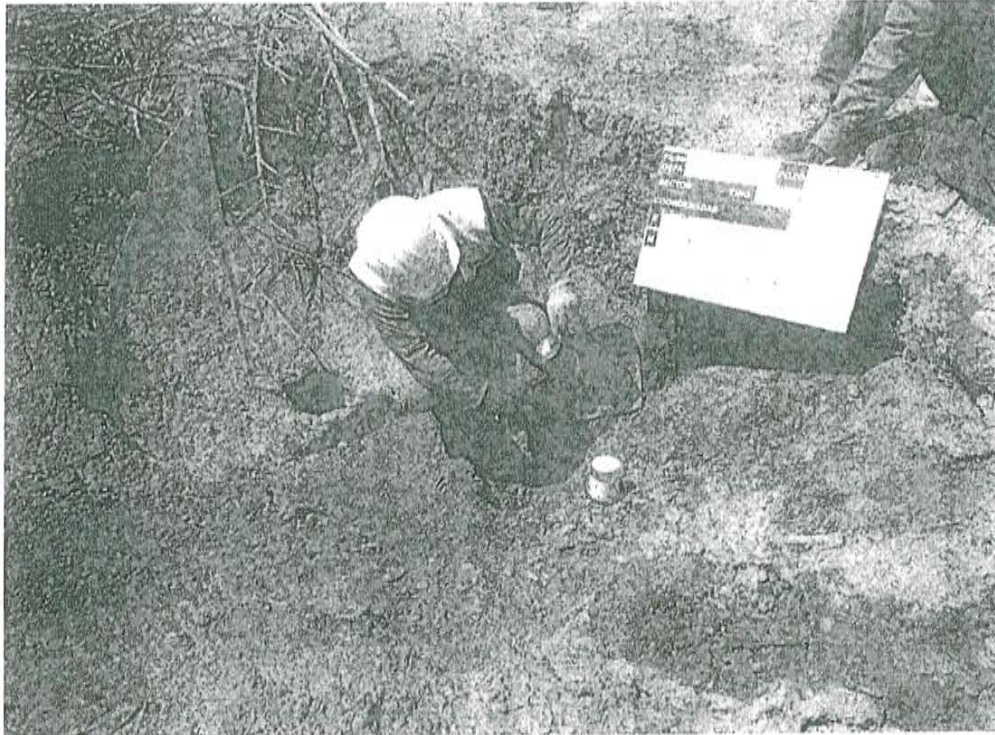
| Matriz | Código del punto de muestreo | Parámetros analizados | Descripción | WGS 84 ZONA 17M | |
|---|---|--|---|---|---|
| SUELO | F00396-SU01 | FH F1 (C5-C10) FH F2 (C10-C28) FH F3 (C28-C40) | La muestra de suelo se tomó a 0,80 m de distancia del casing del pozo y a una profundidad de 0,35 m de la superficie del suelo. | 471169 | 9482163 |

| Matriz | Código de muestra | Parámetros analizados | Resultado | Unidad | ECA o norma referencial | % que se encuentra por encima del ECA o norma referencial | Laboratorio | Número de informe de ensayo de laboratorio |
|---|---|---|---|---|---|---|---|--|
| SUELO | F00396-SU01 | FH F2 (C ₁₀ -28) | 6 536 | mg/kg | 1 200 | 444,6 % | ENVIROTE ST. S.A.C. | IE N°141630 |

Fotografía N° 1. Toma de muestra de suelo en el punto F00396-SU01, ubicado a 0,80 m aproximadamente del Pozo T1853

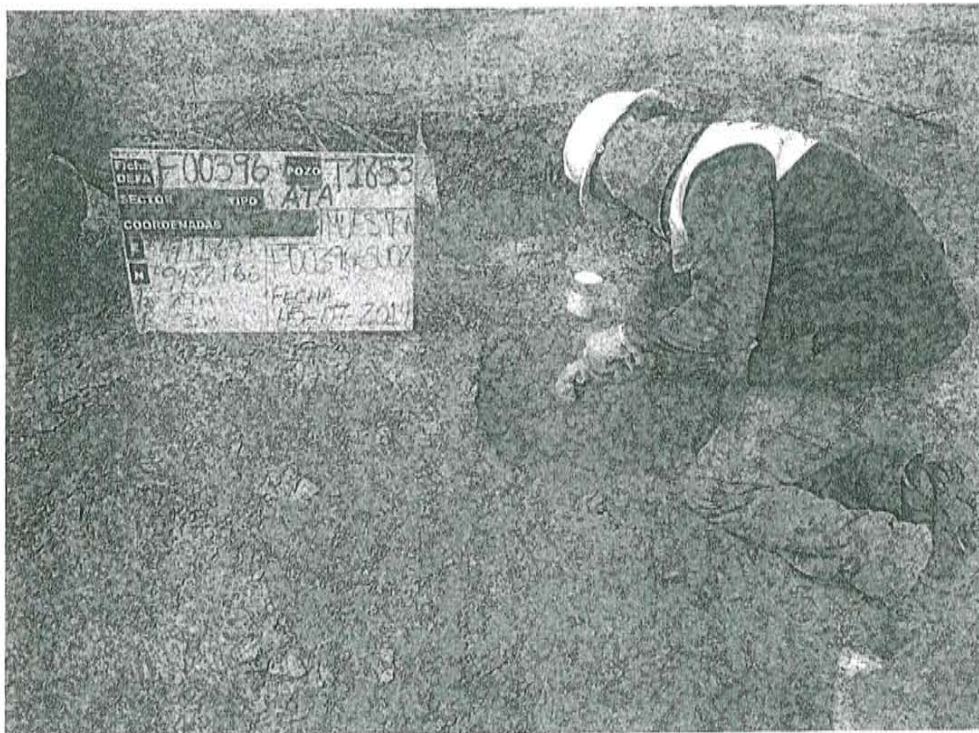
| Matriz | Código del punto de muestreo | Parámetros analizados | Descripción | WGS 84 ZONA 17M | |
|---|---|--|---|---|---|
| SUELO | F00396-SU02 | FH F1 (C5-C10) FH F2 (C10-C28) FH F3 (C28-C40) | La muestra de suelo se tomó a 3,5 m de distancia del casing del pozo y a una profundidad de 0,35 m de la superficie del suelo. | 471169 | 9482166 |

| Matriz | Código de muestra | Parámetros analizados | Resultado | Unidad | ECA o norma referencial | % que se encuentra por encima del ECA o norma referencial | Laboratorio | Número de informe de ensayo de laboratorio |
|---|---|---|---|---|---|---|---|--|
| SUELO | F00396-SU02 | FH F2 (C ₁₀ -28) | 23 381 | mg/kg | 1 200 | 1 848,4% | ENVIROTE ST. S.A.C. | IE N°141630 |

Fotografía N° 2. Toma de muestra de suelo en el punto F00396-SU02, ubicado a 3,50 m aproximadamente del Pozo T1853

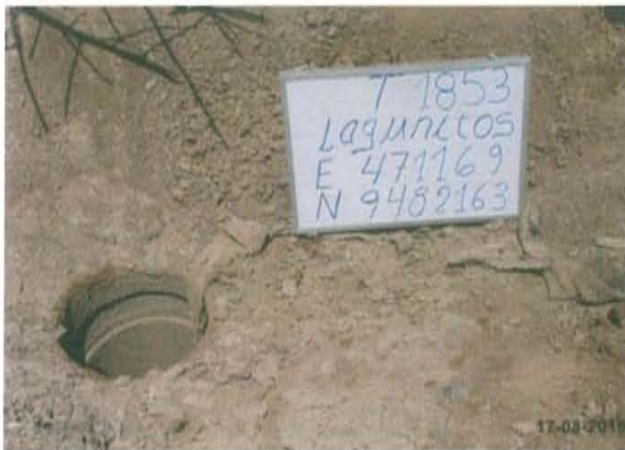
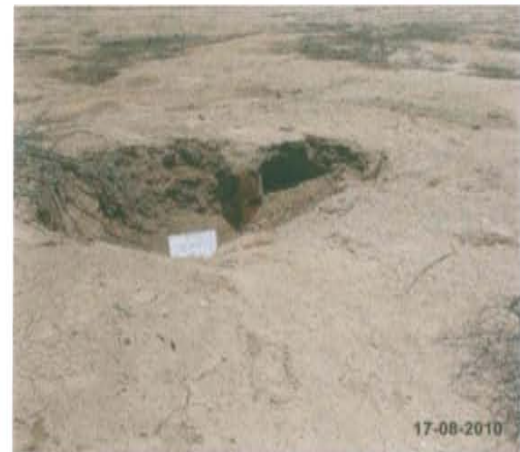
3. REGISTRO FOTOGRÁFICO

| Observaciones | RPI: 80 BOPD. Limpiar/Rebalear/Fracturar. No recuperó casing necesario. No colocó tapones. Abandono: No registra. | | | | |

Inadecuado abandono del pozo
