**INFORME N° 103 - 2015-OEFA/DE-SDCA-CIPASH**

**ASUNTO** : Identificación de pasivo ambiental del subsector hidrocarburos  
con código de Ficha OEFA F01177, ubicado en el Lote IX, en el  
distrito de Pariñas de la provincia Talara del departamento de  
Piura.

### III. IDENTIFICACIÓN DE PASIVO AMBIENTAL DEL SUBSECTOR HIDROCARBUROS CON CÓDIGO DE FICHA OEFA F01176

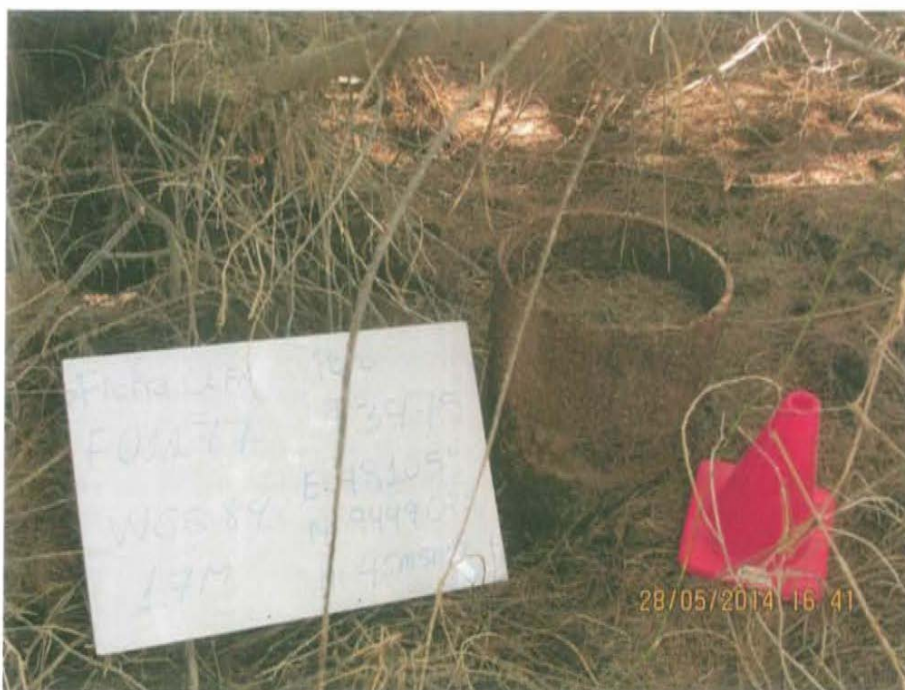
14. Durante la evaluación in situ realizada por el OEFA el 28 de mayo de 2014, se observó un pozo inactivo en terreno no habilitado en zona de difícil acceso con presencia de vegetación alrededor y cerca de una pequeña quebrada. Dicho pozo no posee cabezal, se observa casing de 8 pulgadas de diámetro que emerge 0,20 m sobre el nivel del suelo que presenta tierra en su interior. Asimismo se observó que el pozo no posee válvulas de

cierre y se encuentra abierto al ambiente sin embargo no se percibió emisiones gaseosas provenientes del pozo, ni se observó afloramiento de fluidos (ver anexos 1, 2 y 3).

Fotografía N° 1. Pozo inactivo en terreno no habilitado en zona de difícil acceso, se observa el casing de 8 pulgadas de diámetro que sobresale 0,2 m sobre el nivel del suelo con presencia de tierra en su interior

17. En ese sentido, de la revisión de los antecedentes y las observaciones en campo se tiene que el pozo se encuentra mal abandonado, toda vez que no cumple con las condiciones de abandono establecidas en el Decreto Supremo N° 032-2004-EM - Reglamento de las Actividades de Exploración y Explotación de Hidrocarburos, como no contar con un último tapón de cemento desde los doscientos (200) metros de profundidad hasta la superficie, conforme se establece en el Artículo 200° del Decreto Supremo N° 032-2004-EM<sup>6</sup>. Asimismo, el pozo debería contar con una varilla de acero de dos (2) metros de altura con el número del pozo soldado a la plancha que tapa el pozo, tal como se establece en el Artículo 203° del Decreto Supremo N° 032-2004-EM<sup>7</sup>.

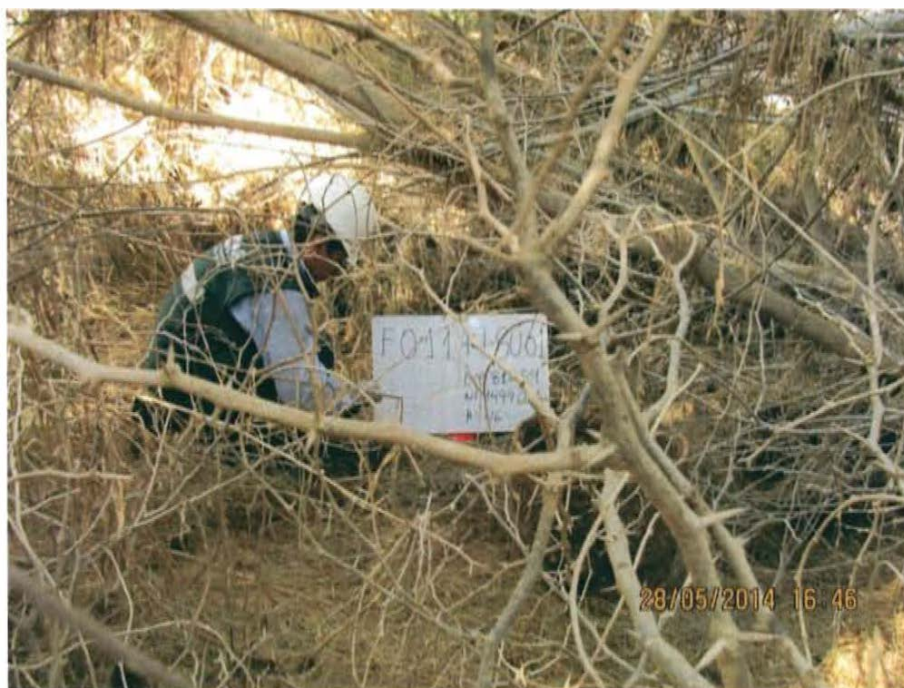
| Matriz | Código del punto de muestreo | Parámetros analizados | Descripción | WGS 84 ZONA 17M | |
|---|---|---|---|---|---|
| Suelo | F01177-SU01 | FH F1 (C <sub>6</sub> - C <sub>10</sub> )*<br>FH F2 (C <sub>10</sub> - C <sub>28</sub> )<br>FH F3 (C <sub>28</sub> - C <sub>40</sub> ) | La muestra de suelo se tomó a 1 m de distancia del casing del Pozo y a una profundidad de 0,40 m de la superficie del suelo. | 481059 | 9499075 |

| Matriz | Código de muestra | Parámetros analizados | Resultado | Unidad | ECA o norma referencial | % que se encuentra por encima del ECA o norma referencial | Laboratorio | Número de informe de ensayo de laboratorio |
|---|---|---|---|---|---|---|---|---|
| Suelo | F01177-SU01 | FH F1 (C <sub>6</sub> - C <sub>10</sub> )* | < 10 | mg/kg | 200 | No Supera | AGQ PERÚ S.A.C. | S-14/17362 |
| Suelo | F01177-SU01 | FH F2 (C <sub>10</sub> - C <sub>28</sub> ) | 49 | mg/kg | 1 200 | No Supera | AGQ PERÚ S.A.C. | S-14/17362 |
| Suelo | F01177-SU01 | FH F3 (C <sub>28</sub> - C <sub>40</sub> ) | 1 030 | mg/kg | 3 000 | No Supera | AGQ PERÚ S.A.C. | S-14/17362 |

Fotografía N° 3. Muestra de suelo en el punto FO1177-SU01, ubicado a 1 m aproximadamente del Pozo T3975.

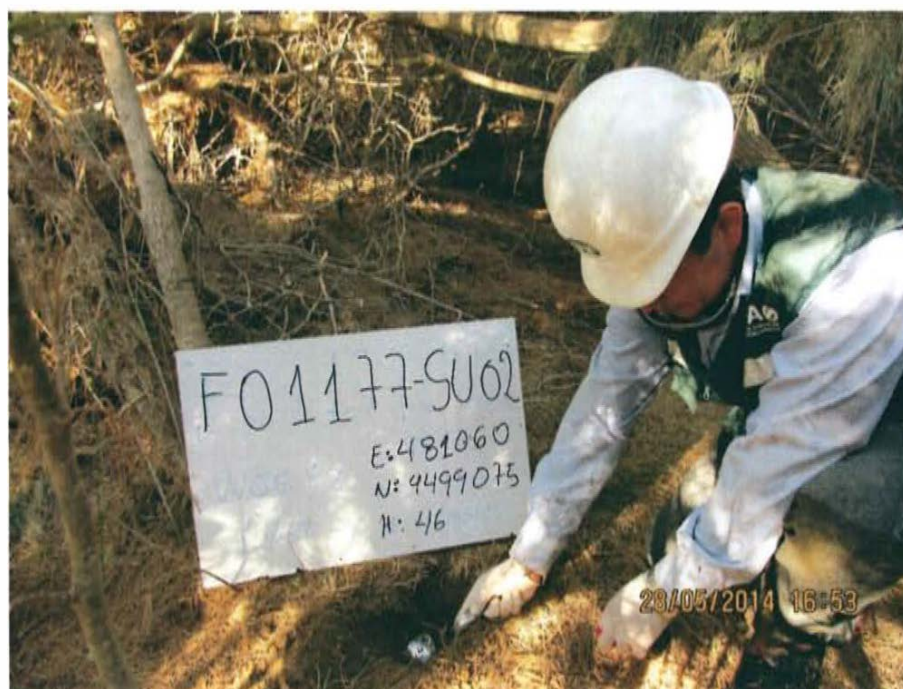
| Matriz | Código del punto de muestreo | Parámetros analizados | Descripción | WGS 84 ZONA 17M | |
|---|---|---|---|---|---|
| Suelo | F01177-SU02 | FH F1 (C <sub>6</sub> - C <sub>10</sub> )*<br>FH F2 (C <sub>10</sub> - C <sub>28</sub> )<br>FH F3 (C <sub>28</sub> - C <sub>40</sub> ) | La muestra de suelo se tomó a 1,20 m de distancia del casing del Pozo y a una profundidad de 0,38 m de la superficie del suelo. | 481060 | 9499075 |

| Matriz | Código de muestra | Parámetros analizados | Resultado | Unidad | ECA o norma referencial | % que se encuentra por encima del ECA o norma referencial | Laboratorio | Número de informe de ensayo de laboratorio |
|---|---|---|---|---|---|---|---|---|
| Suelo | F01177-SU02 | FH F1 (C <sub>6</sub> - C <sub>10</sub> )* | < 10 | mg/kg | 200 | No Supera | AGQ PERÚ S.A.C. | S-14/17363 |
| Suelo | F01177-SU02 | FH F2 (C <sub>10</sub> - C <sub>28</sub> ) | < 10 | mg/kg | 1 200 | No Supera | AGQ PERÚ S.A.C. | S-14/17363 |
| Suelo | F01177-SU02 | FH F3 (C <sub>28</sub> - C <sub>40</sub> ) | < 10 | mg/kg | 3 000 | No Supera | AGQ PERÚ S.A.C. | S-14/17363 |

Fotografía N° 4. Muestra de suelo en el punto FO1177-SU02, ubicado a 1,20 m aproximadamente del Pozo T3975.

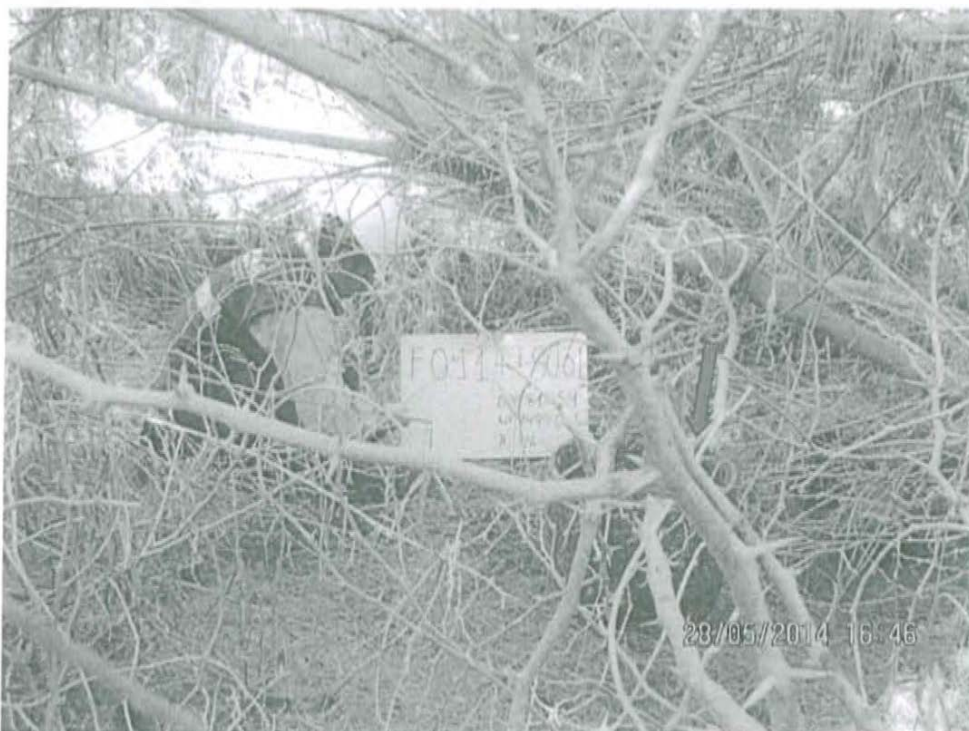
Fotografía N° 1. Toma de muestra de suelo en el punto F01177-SU01, ubicado a 1 m aproximadamente del Pozo T3975.

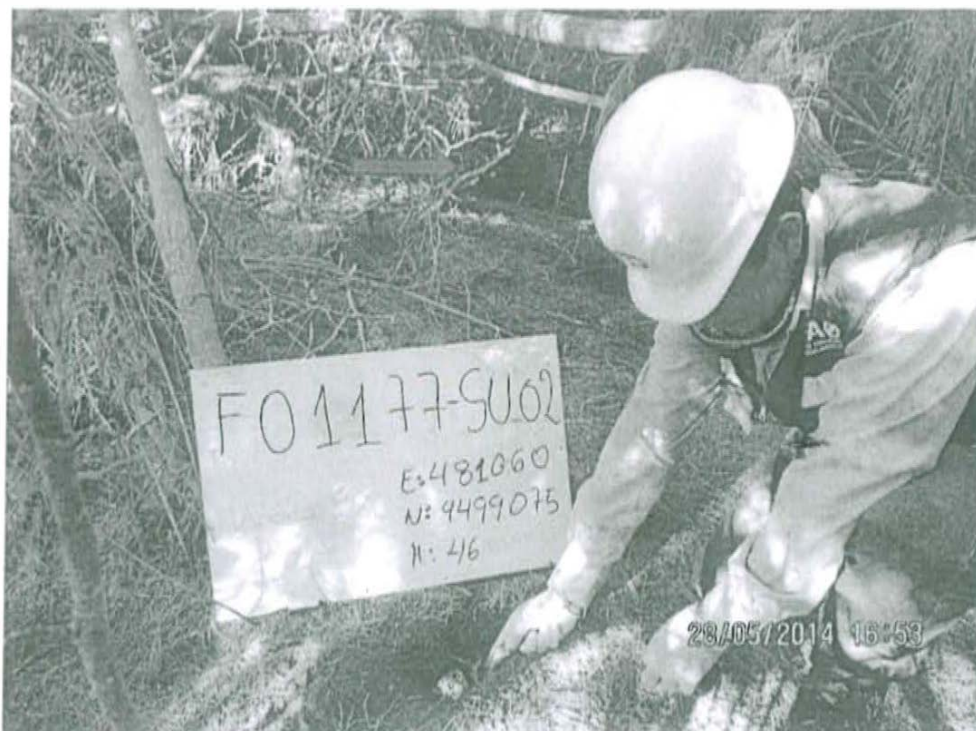
Fotografía N° 2. Toma de muestra de suelo en el punto F01177-SU02, ubicado a 1,20 m aproximadamente del Pozo T3975.

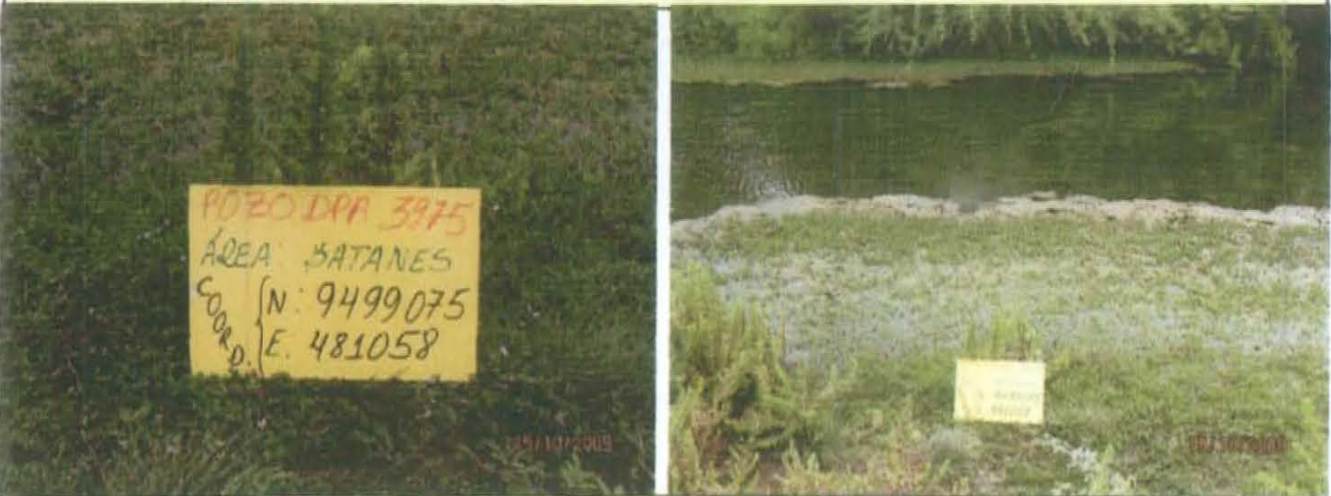
| Este es un pozo DPA, no hay presencia del pozo 3975; hasta el lugar se ha llegado por las coordenadas proporcionadas por la empresa Unipetro ABC SAC. El pozo se ubica en una quebrada de agua de aproximadamente 15 m de ancho y rodeada de abundante vegetación. | | | |
| El inadecuado abandono del pozo. | | | |
