INFORME N° 990 - 2014-OEFA/DE-SDCA-CIPASH

ASUNTO : Identificación de pasivo ambiental del subsector hidrocarburos con código de Ficha OEFA F02174, ubicado en el Lote VII/VI (ex Lote VII), en el distrito de La Brea Negritos de la provincia Talara del departamento de Piura.

III. IDENTIFICACIÓN DE PASIVO AMBIENTAL DEL SUBSECTOR HIDROCARBUROS CON CÓDIGO DE FICHA OEFA F02174

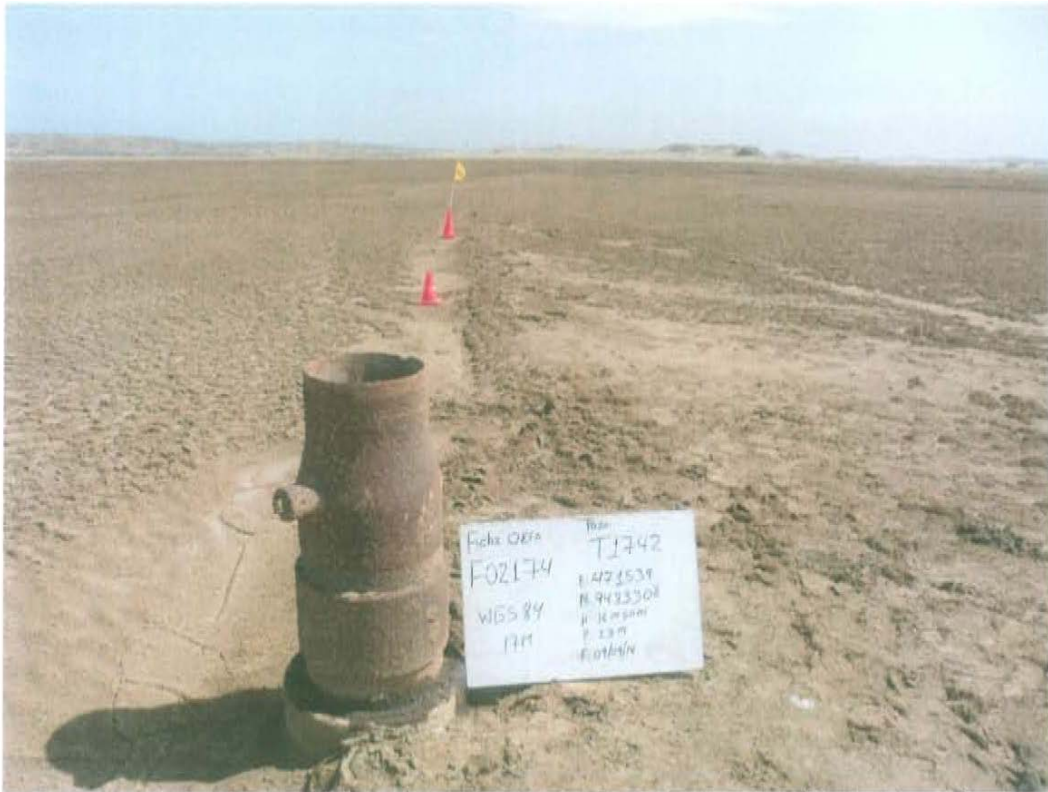
14. Durante la evaluación in situ realizada por el OEFA el 09 de setiembre de 2014, se ubicó un pozo inactivo mal abandonado sobre un terreno no habilitado y sin acceso vehicular. Se observó casing corroído que sobresale 0,8 m a nivel de la superficie del suelo y se encuentra abierto al ambiente. No se percibió emisiones gaseosas provenientes del pozo; sin embargo, se observó afloramiento superficie de líquidos en la base del casing (ver anexos 1, 2 y 3).
15. Asimismo, para la evaluación del área circundante al pozo, se realizó un recorrido y exploración del área en mención con la finalidad de determinar la presencia de suelo

Fotografía N° 1. Se observa casing corroído que se encuentra abierto al ambiente y presenta afloramiento superficial de líquidos en su base.

El pozo se ubica en terreno no habilitado sin acceso vehicular hacia el pozo. Se observa casing corroído que sobresale 0,8 m a nivel de la superficie del suelo y se encuentra abierto al ambiente. No se percibe emisiones gaseosas provenientes del pozo; sin embargo, se observa afloramiento superficial de líquidos en la base del casing y también se visualiza suelo con presencia de hidrocarburos en el área circundante al pozo.

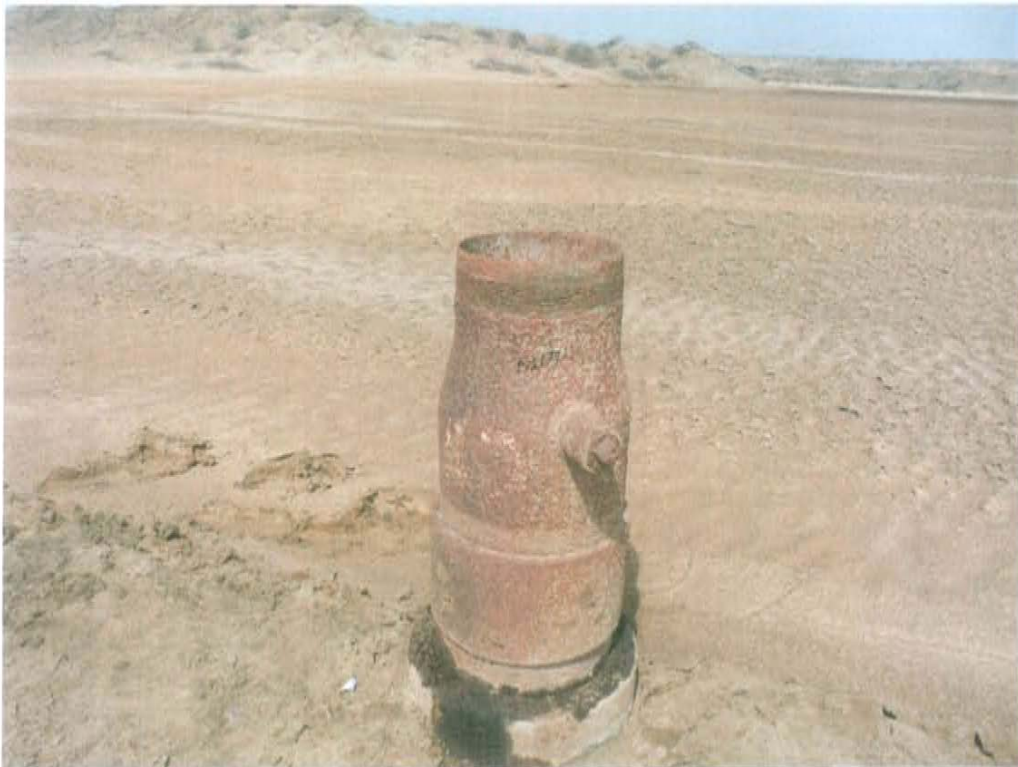
13. El área evaluada donde se ubica el pozo, se caracteriza por presentar un relieve plano húmedo con suelo arcilloso y rodeado de colinas bajas y zonas de dunas, con escasa vegetación natural, además la red de drenaje es escasa. No se observa viviendas cercanas, paisaje natural con ausencia de actividades extractivas de hidrocarburos en el área.

Fotografía N° 2. Vista panorámica del área evaluada donde se encuentra el Pozo T1742, se caracteriza por presentar un relieve plano húmedo con suelo arcilloso y con escasa vegetación natural.

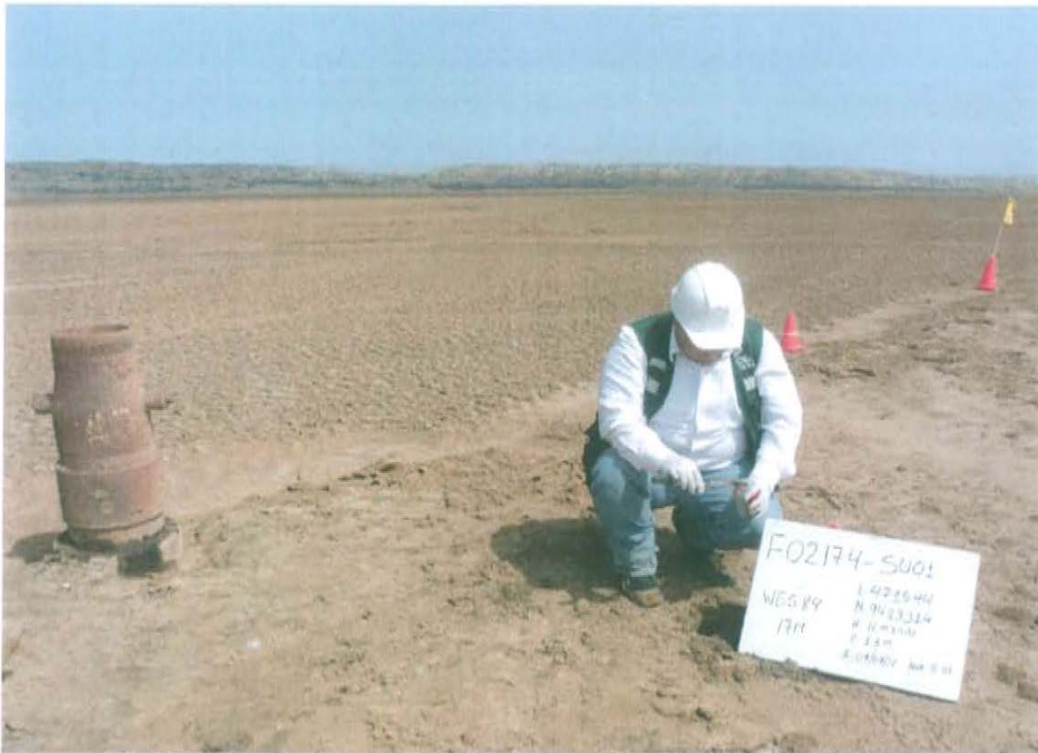
Fotografía N° 3. Toma de muestra de suelo en el punto F02174-SU01, ubicado a 1,92 m aproximadamente, al este del Pozo T1742.

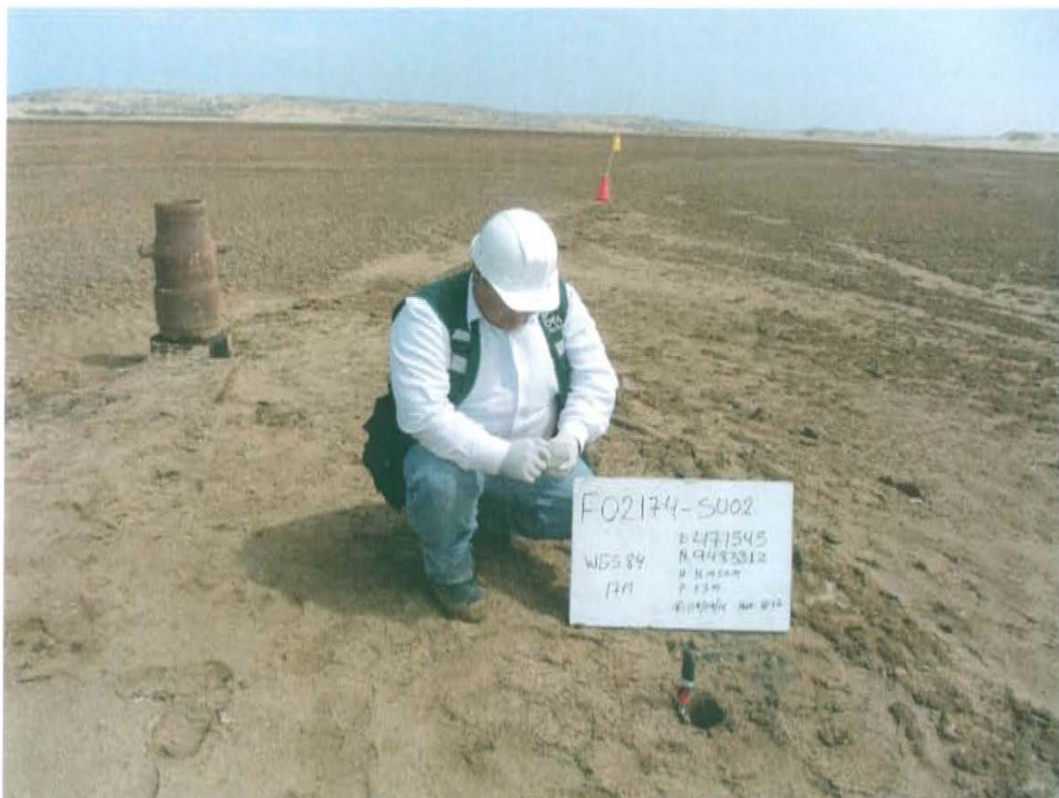
Fotografía N° 4. Toma de muestra de suelo en el punto F02174-SU02, ubicado a 3 m aproximadamente, al sureste del Pozo T1742

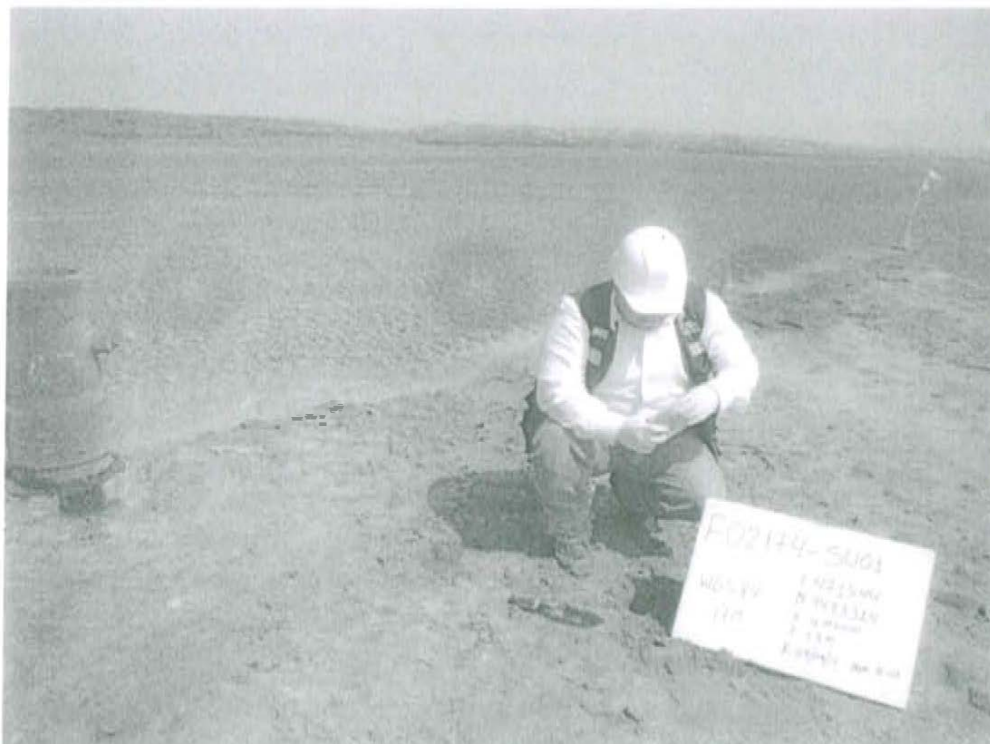
Fotografía N° 1. Toma de muestra de suelo en el punto F02174-SU01, ubicado a 1,92 m aproximadamente, al este del Pozo T1742.

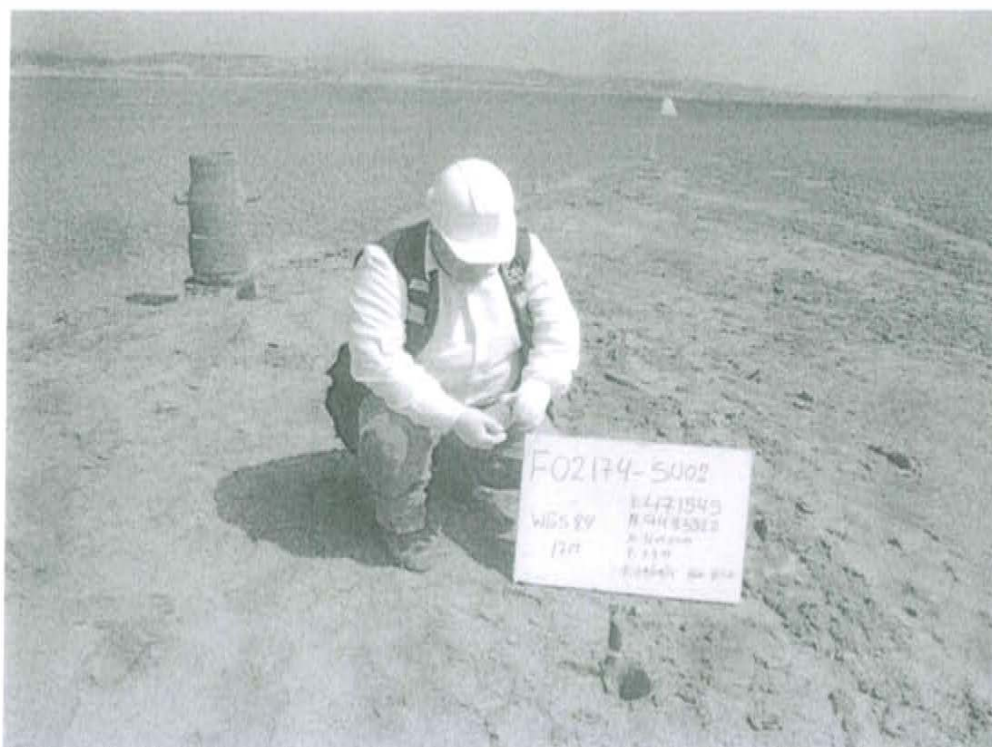
Fotografía N° 2. Toma de muestra de suelo en el punto F02174-SU02, ubicado a 3 m aproximadamente, al sureste del Pozo T1742.

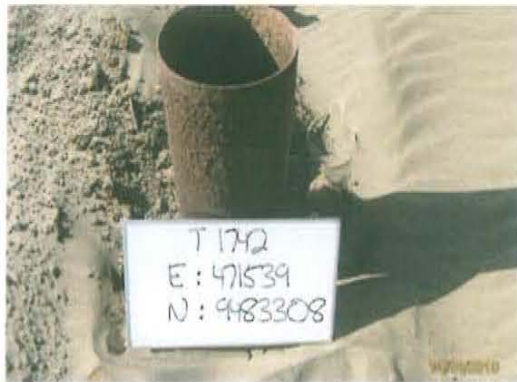
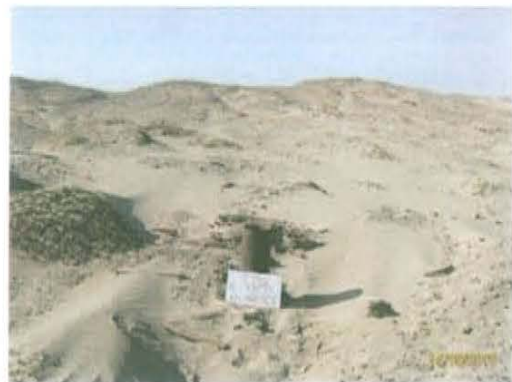
3. REGISTRO FOTOGRÁFICO

Pozo ATA, con casing corroído, con fluido en el fondo, restos de madera, sin acceso vehicular y vegetación seca en la zona.

4. CAUSA / ORIGEN
Inadecuado Abandono de Pozo
5. TIPOS DE PASIVOS AMBIENTALES (Marque con X el que corresponda).
