INFORME N° 298 - 2014-OEFA/DE-SDCA-CIPASH

ASUNTO : Identificación de pasivo ambiental del subsector hidrocarburos
con código de Ficha OEFA F01887, ubicado en el Lote IV, en el
distrito de Pariñas de la provincia Talara del departamento de
Piura.

1. El presente Informe tiene por objeto comunicar que el pozo mal abandonado (con código PERUPETRO T4771) y el suelo contaminado circundante a él, constituyen un pasivo ambiental del subsector hidrocarburos, identificado con código de Ficha OEFA F01887. Este pasivo ambiental se encuentra ubicado en el distrito de Pariñas de la provincia Talara del departamento de Piura, el cual fue verificado en campo el 07 de setiembre de 2014.

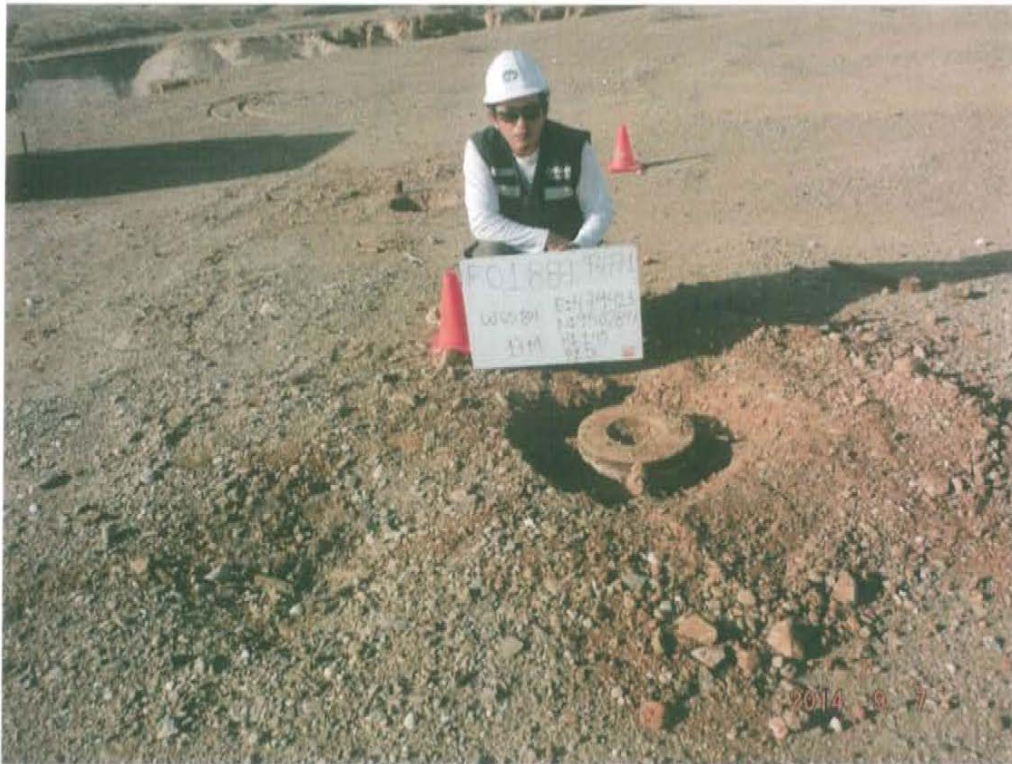
Fotografía N° 1. Pozo inactivo con código PERUPETRO T4771, se observa brida unida a cabezal del pozo enterrado con presencia de tierra en su interior.

14. Durante la evaluación in situ realizada el 7 de setiembre de 2014 por el OEFA, se ubico un pozo inactivo en terreno no habilitado con vía de acceso directo, se observa la brida a nivel de superficie del suelo el cual se encuentra unido al cabezal enterrado, presenta en su interior acumulación de tierra por lo cual no se percibe emisiones de gases ni afloramiento superficial de fluidos, asimismo se puede distinguir diferencias de color en suelo debido a la presencia de hidrocarburo. El pozo está a 30 m del pozo inactivo T12605 (ver anexos 1, 2 y 3).

16. En ese sentido, de la revisión documentaria y evaluación in situ se tiene que el pozo se encuentra mal abandonado, toda vez que no se encuentra herméticamente cerrado ni en condiciones seguras para el abandono, conforme se establece el Artículo 2° del Decreto Supremo N° 032-2004-EM - Reglamento de las Actividades de Exploración y Explotación de Hidrocarburos⁶. Además de presentar suelo contaminado con hidrocarburos en el área circundante al pozo.

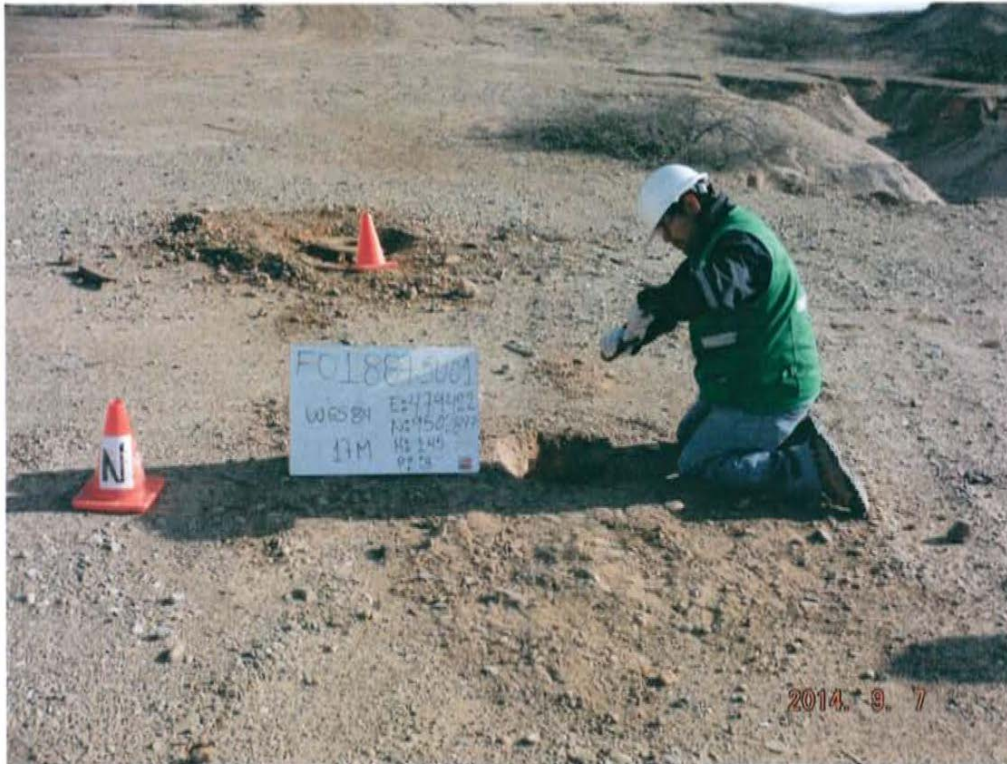
Fotografía N° 3. Toma de muestra de suelo en el punto F01887-SU01.

17. Producto del recorrido y exploración del área circundante al pozo, se ubicaron dos (2) puntos para la recolección de igual número de muestras puntuales de suelo para su correspondiente análisis en un laboratorio acreditado por INDECOPI. Para la toma de muestra se siguieron los criterios establecidos en la Guía para Muestreo de Suelos en el marco del Decreto Supremo N° 002-2013-MINAM, Estándares de Calidad Ambiental (ECA) para suelo, aprobado con Resolución Ministerial N° 085-2014-MINAM.
18. La descripción y ubicación de los puntos de muestreo de suelo; así como, los parámetros analizados en laboratorio se detallan en la Tabla 1 (ver anexo 4).

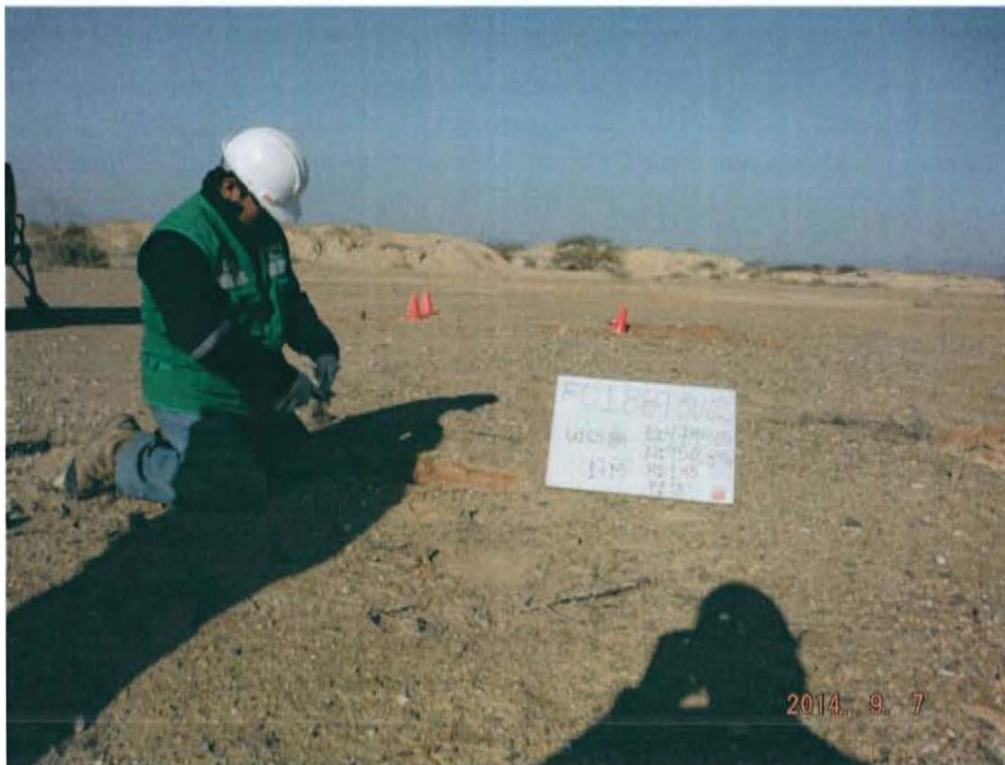
Fotografía N° 4. Toma de muestra de suelo en el punto F01887-SU02, aproximadamente a 6m del pozo.

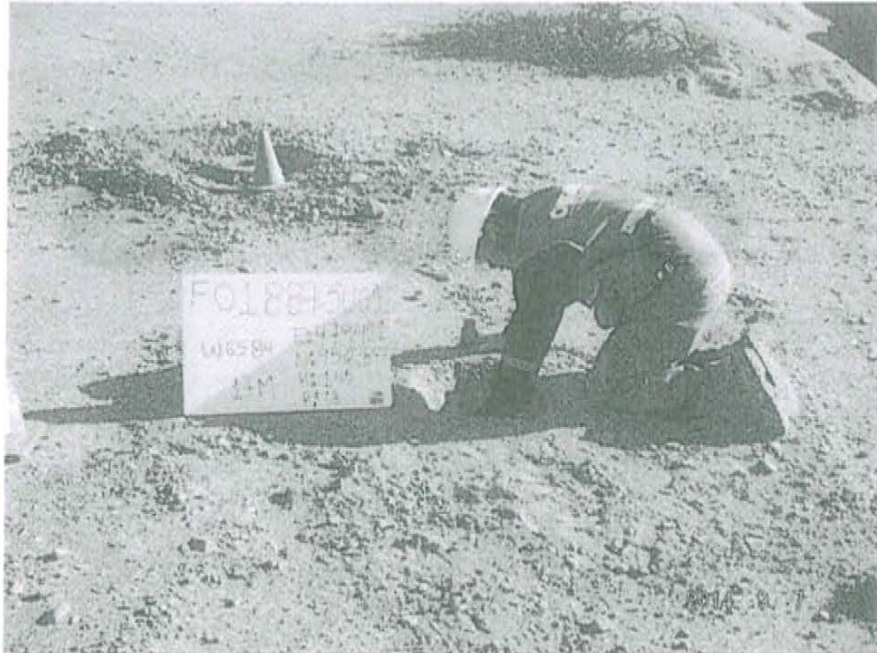
Fotografía N° 1. Toma de muestra de suelo en el punto F01887-SU01, ubicado a 3 m aproximadamente del Pozo T4771.

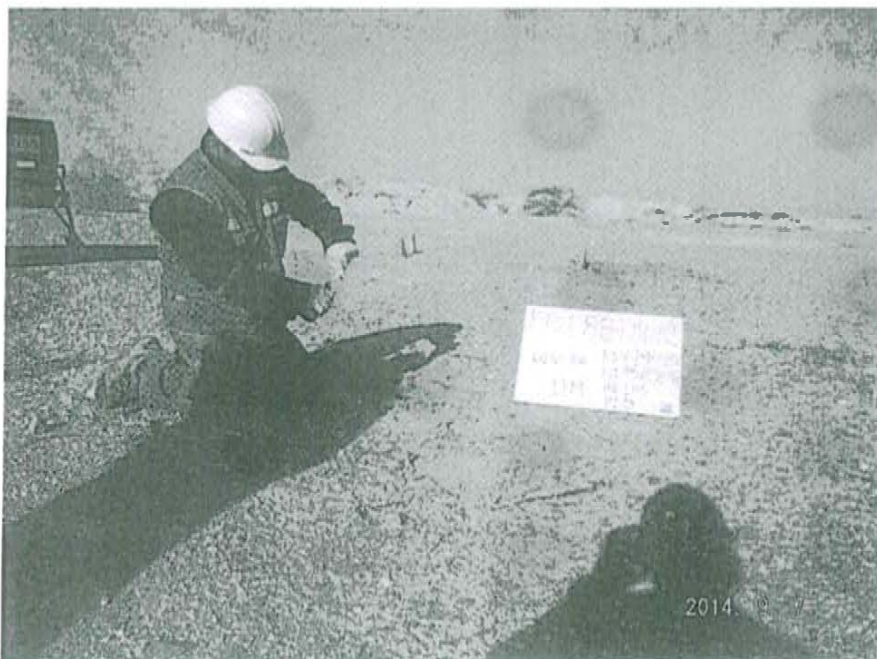
Fotografía N° 2. Toma de muestra de suelo en el punto F01887-SU02, ubicado a 6 m aproximadamente del Pozo T4771.

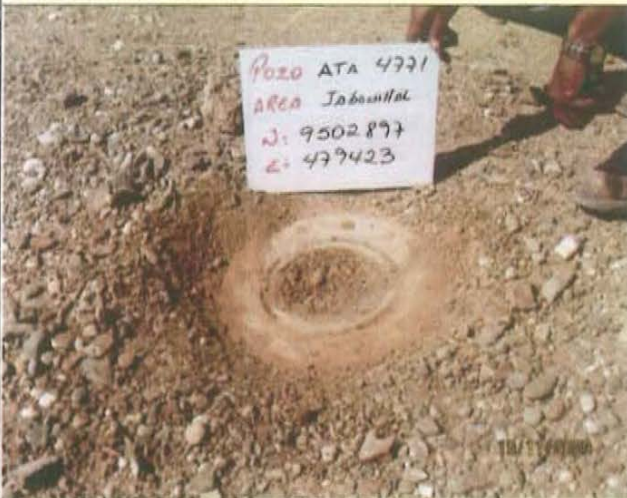
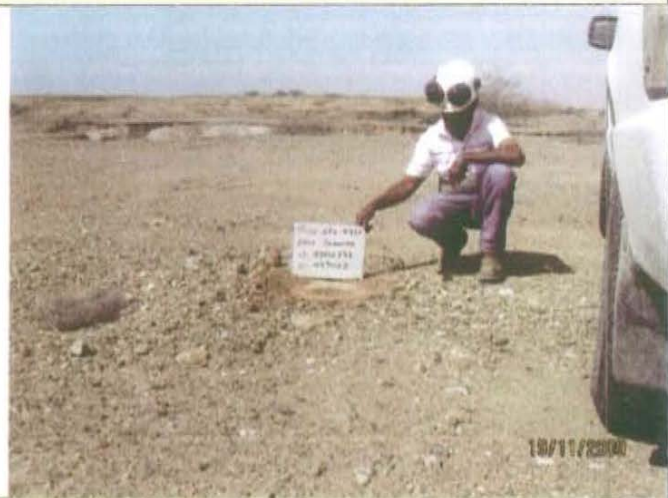
3. REGISTRO FOTOGRÁFICO

Pozo ATA, ubicado y con vías de acceso hasta el lugar, pozo con la superficie de la brida expuesta a la superficie del suelo; La vegetación predominante es el bichayo (*Capparis crotonoides*), faique (*Acacia sp*) y sapote (*Capparis scabrida*).

El inadecuado abandono del pozo.
