Organismo de Evaluación y Fiscalización Ambiental - OEFA

REPORTE Nº 00017-2022-OEFA/DEAM-STEC

ASUNTO : Evaluación ambiental de seguimiento de agua superficial, agua subterránea y efluentes mineros en el área de influencia de la unidad minera Andaychagua de Volcan Compañía Minera S.A.A., distrito Huay-Huay, provincia Yauli, departamento de Junín, en el 2022.

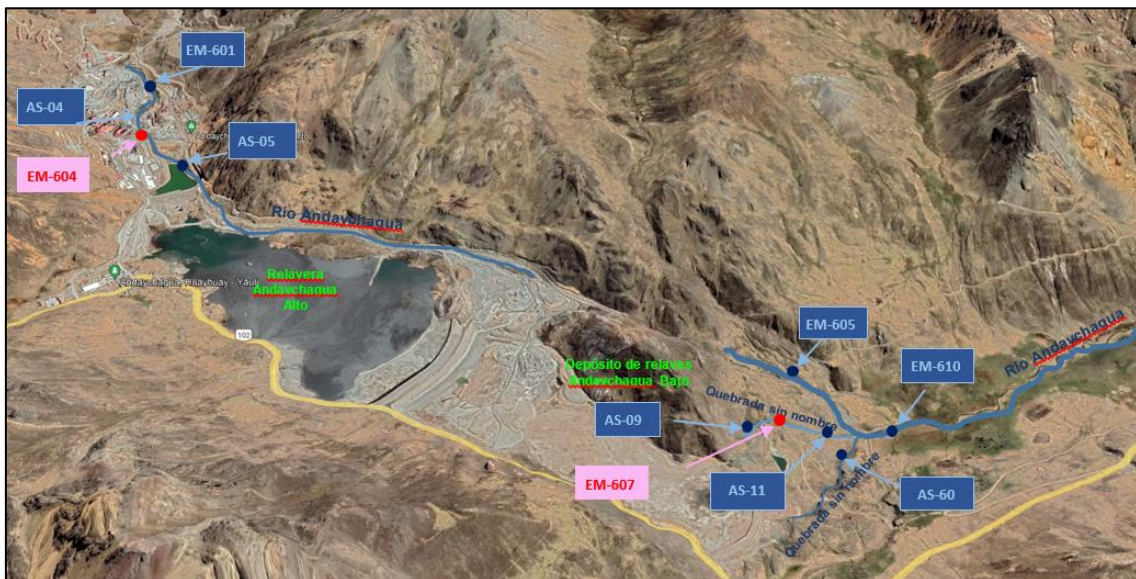
Figura 5.1. Ubicación de los puntos de agua superficial, agua subterránea y agua residual industrial en la microcuenca del río Andaychagua (parte alta).

En la zona se evaluaron 8 puntos de agua superficial: EM-601, AS-04, AS-05, EM-605, EM-610 (río Andaychagua), AS-60 (quebrada Sin Nombre) y AS-09 y AS-11 (quebrada Sin Nombre, en donde descarga el efluente EM-607); 5 puntos de agua subterránea, PZ-03, PAN-3, PZ 21-11, AND-3 y PZ 21-06; y 2 puntos de agua residual industrial (efluente minero), EM-604 y EM607.

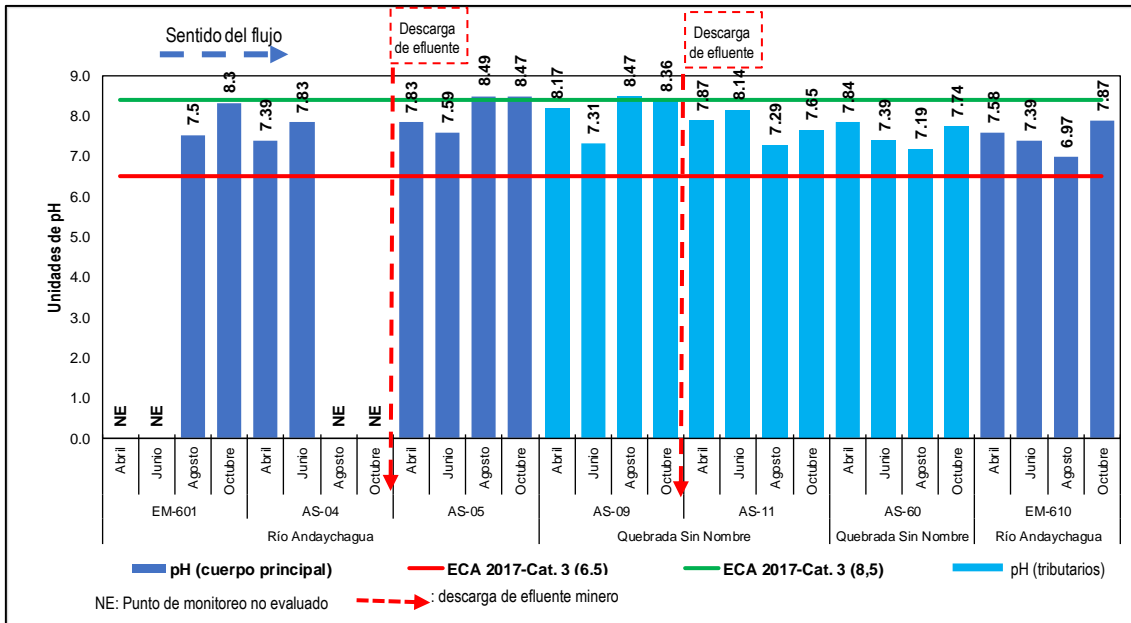
Figura 5.2. Comparación referencial de valores de pH registrados en los puntos de agua superficial, con los ECA 2017.

En la Figura 5.2, se presentan los valores de pH registrados en los cuatro monitoreos realizados en el 2022, en los puntos ubicados en la parte alta de la microcuenca del río Andaychagua.

Se precisa, que los valores de pH aguas abajo de los componentes mineros; planta de tratamiento de agua de mina y depósito de relaves Andaychagua Alto y Bajo (EM-610) disminuyeron con relación a los puntos de monitoreo ubicados aguas arriba (AS-04 y EM-601), registrando una disminución promedio de 3,9%.

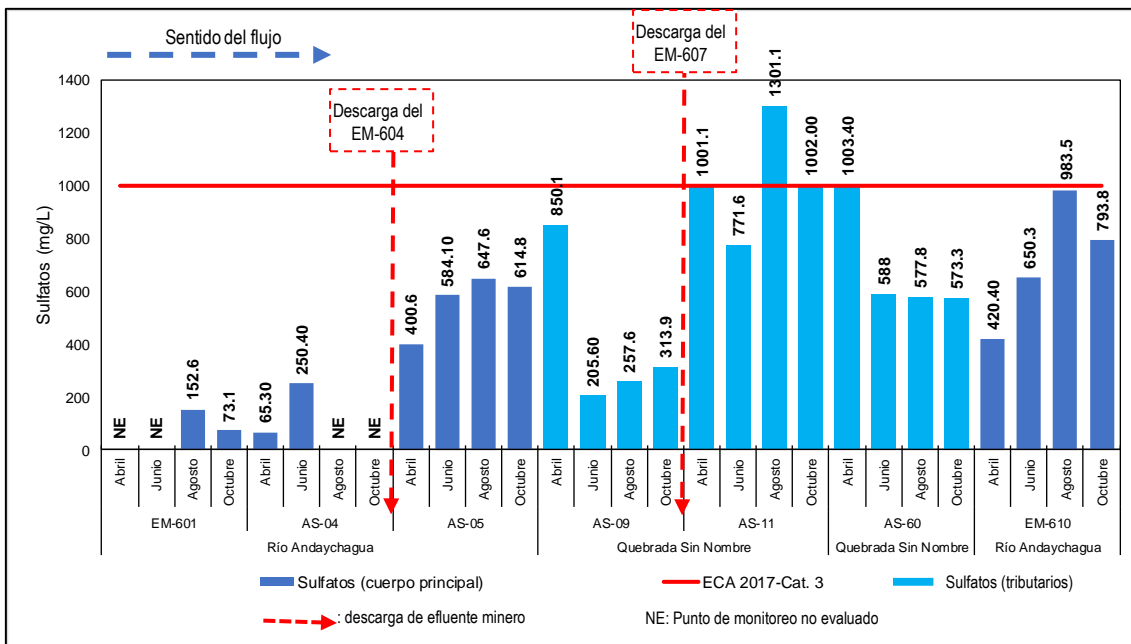
Figura 5.3. Comparación referencial de las concentraciones de sulfatos obtenidas en los puntos de agua superficial, con los ECA 2017.

Respecto a las concentraciones de sulfatos, en el punto AS-11 en abril, agosto y octubre; y, en el punto AS-60 en abril, superaron los valores establecidos en los ECA 2017 (Figura 5.3).

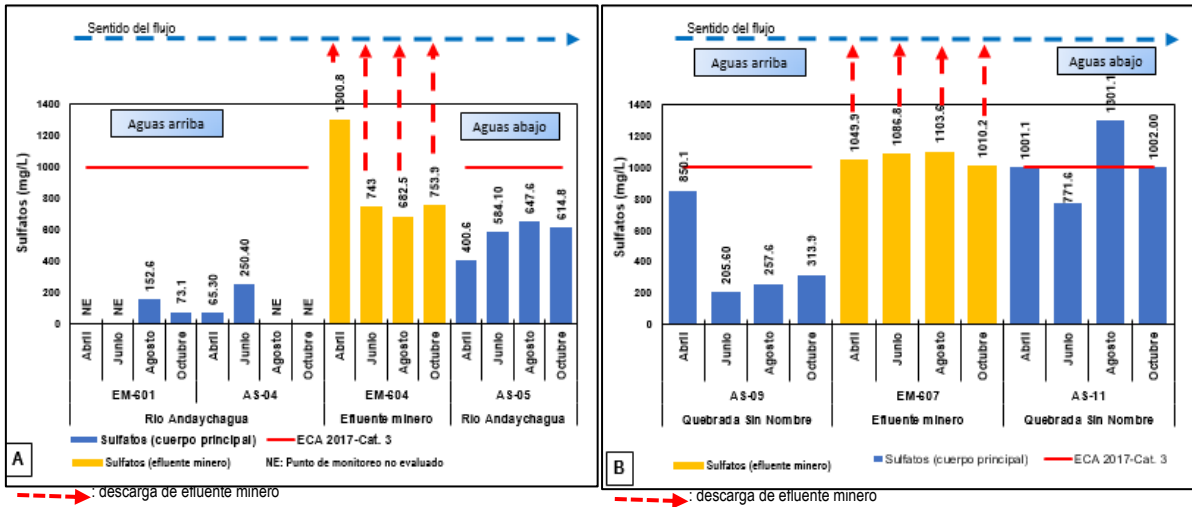
Figura 5.4. Comparación de la concentración de sulfatos en agua superficial, en puntos aguas abajo y aguas arriba de la descarga de efluentes mineros EM-604 y EM-607.

Del análisis de las concentraciones de sulfatos; en el punto ubicado aguas abajo (AS-05) de la descarga del efluente minero (EM-604), la concentración de sulfatos se incrementó con relación a las concentraciones registradas en los puntos aguas arriba (AS-04 y EM-601), aproximadamente en 315% (Figura 5.4 - A). De igual manera, se observó el mismo comportamiento en las concentraciones de sulfatos en el punto aguas abajo (AS-11) de la

descarga del efluente (EM-607), con relación al punto aguas arriba (AS-09), con un incremento aproximado de 150% (Figura 5.4 – B).

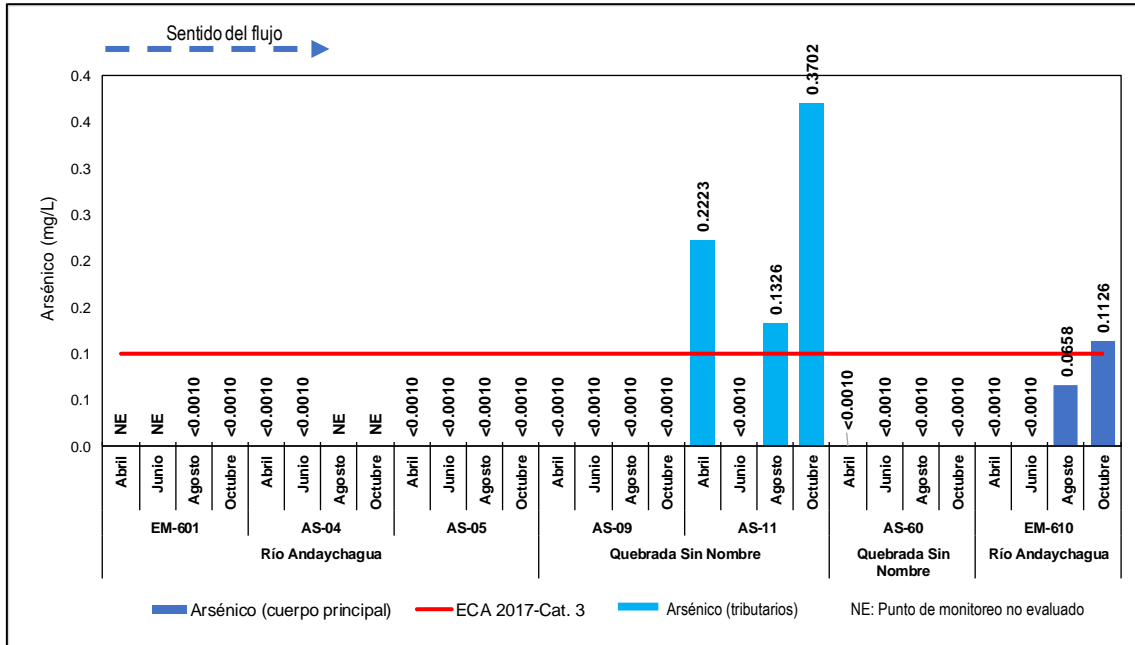
Figura 5.8. Comportamiento de las concentraciones de arsénico obtenidas en los puntos de agua superficial, comparados con los ECA 2017, de manera referencial.

Asimismo, las concentraciones de arsénico, en el punto AS-11 de la quebrada sin nombre, en abril, agosto y octubre; y en el punto EM-610 del río Andaychagua, en octubre, superaron los ECA 2017 (Figura 5.8).

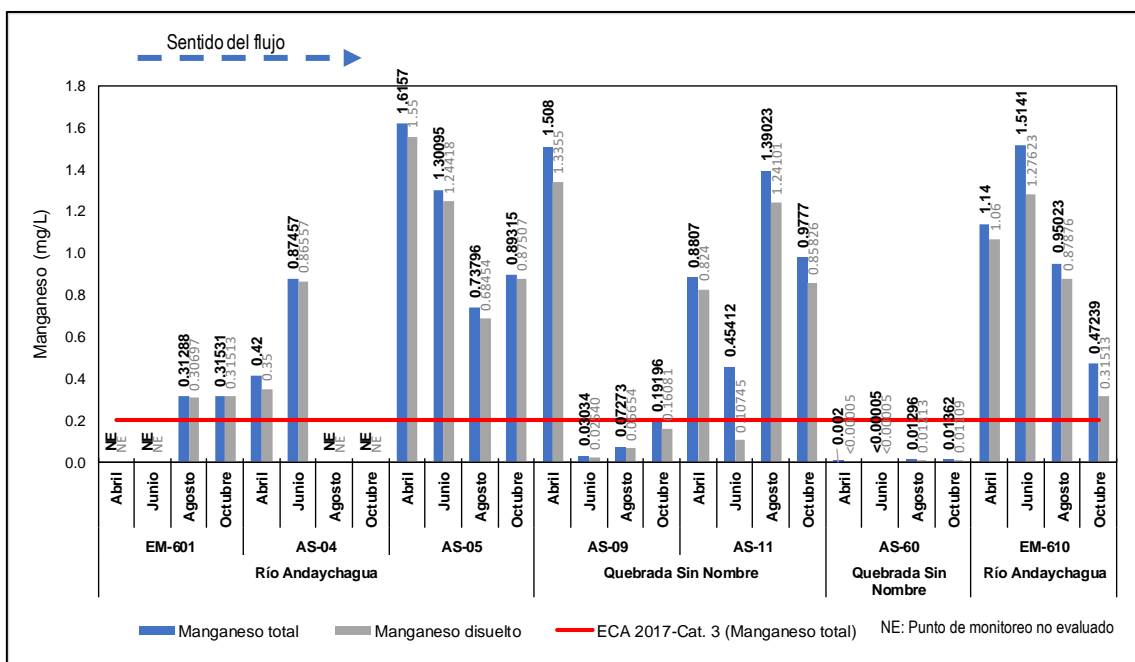
Figura 5.9. Comportamiento de las concentraciones de manganeso total y manganeso disuelto, en los puntos de agua superficial, registrados en el 2022.

Por otro lado, de los resultados de metales disueltos obtenidos en los 4 monitoreos, se indica que las concentraciones de manganeso en mayor porcentaje se encuentran en su fase disuelta, se tiene el 99,03% en el punto EM-601; 99,08% en el punto AS-04; 95,65% en el punto AS-05; 86,89% en el punto AS-09; 73,57% en el punto AS-11; 87,51% en el punto AS-60 y 84,19% en el punto EM-610 (Figura 5.9).

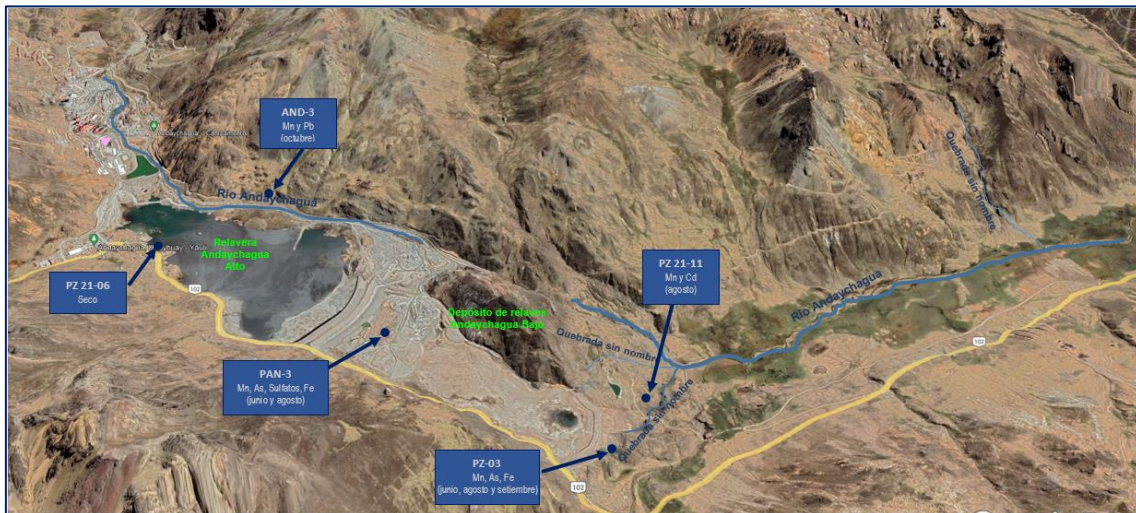
Figura 5.10. Ubicación de los puntos de monitoreo de agua subterránea y parámetros que superaron los ECA para Agua 2017 Categoría 3.

En la Figura 5.10, se muestra la ubicación de los puntos de monitoreo de agua subterránea y los parámetros que superaron los ECA para Agua 2017 Categoría 3, comparados de manera referencial, en cada uno de ellos.

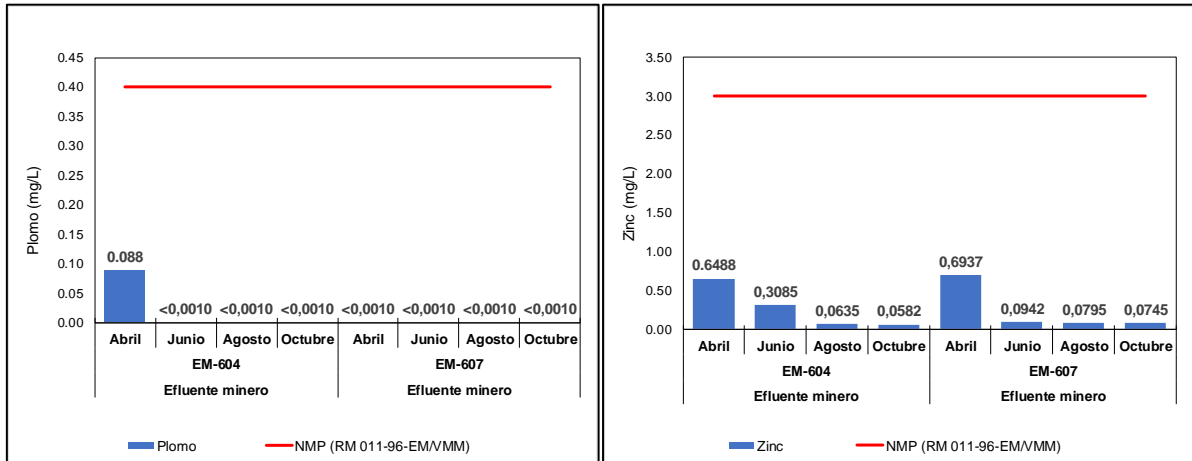
Figura 5.11. Concentraciones de sólidos totales en suspensión, arsénico, cobre, hierro, plomo y zinc, en agua residual industrial (efluentes mineros), en los puntos EM-604 y EM-607, en el 2022.

En la figura 5.11 se presentan los resultados de las concentraciones de sólidos totales en suspensión, cobre, hierro, arsénico, plomo y zinc, en el que se observa que, en el punto de monitoreo EM-604 en agosto, la concentración de sólidos totales suspendidos, superó los Niveles máximos permisibles establecidos en la RM N° 011-96-EM/VMM, registrando una concentración de 935mg/L, siendo este valor 17 veces mayor, de lo establecido en la norma en comparación, que es de 50mg/L. Todos los demás parámetros evaluados no superaron los niveles máximos de la mencionada norma.

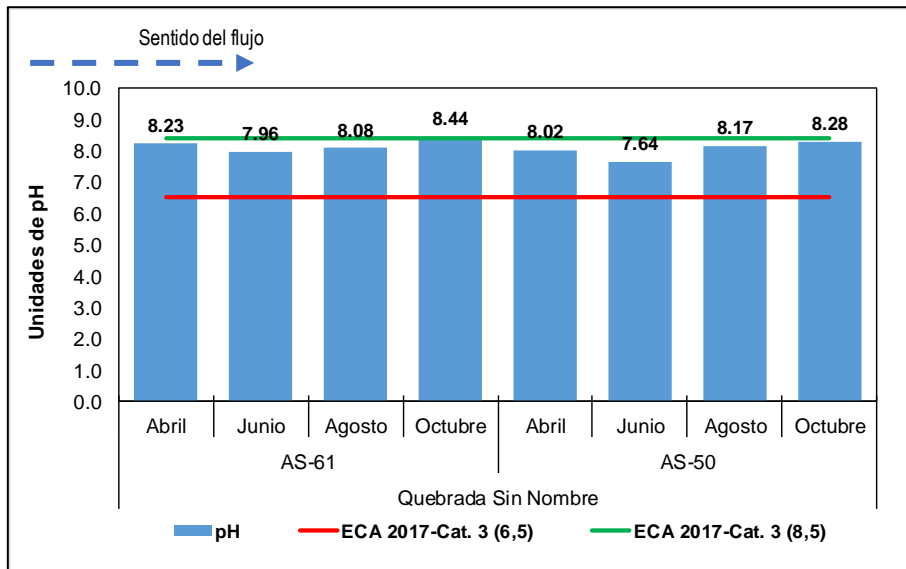
Figura 5.13. Comparación de los valores de pH, en los puntos de agua superficial AS-61 y AS-50; con los ECA 2017, de manera referencial.

Los resultados de los parámetros fisicoquímicos, en los puntos AS-61 y AS-50, no excedieron los valores indicados en los ECA 2017; a excepción, del parámetro pH en el punto AS-61, en octubre registró un valor de 8,44 de pH, excediendo ligeramente la norma en mención.

En la Figura 5.13, se presenta el comportamiento del pH en los 2 puntos evaluados, donde se observa que, en el punto AS-61, los valores de pH oscilaron entre 7,96 a 8,44; y, en el punto AS-50 oscilaron entre 7,64 a 8,28; no existiendo variación considerable entre lo registrado aguas arriba y aguas abajo de la descarga del efluente minero.

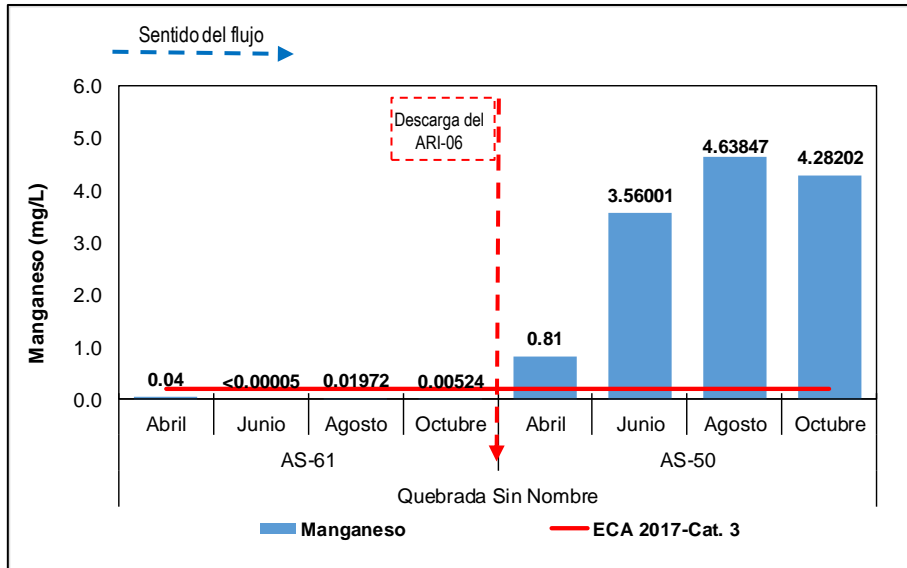
Figura 5.15. Comportamiento de las concentraciones de manganeso, en los puntos de agua superficial AS-61 y AS-50; comparados con los ECA 2017, de manera referencial

Con relación a la concentración de los metales; se observa que, las concentraciones de manganeso en el punto AS-50, superaron el valor establecido en los ECA 2017 en los 4 monitoreos realizados (abril, junio, agosto y octubre de 2022) (Figura 5.15).
