INFORME N° 69 - 2014-OEFA/DE-SDCA-CIPASH

ASUNTO : Identificación de pasivo ambiental del subsector hidrocarburos con código de Ficha OEFA F01577, ubicado en el VII/VI (ex Lote VI), en el distrito de Lobitos de la provincia Talara del departamento de Piura.

III. IDENTIFICACIÓN DE PASIVO AMBIENTAL DEL SUBSECTOR HIDROCARBUROS CON CÓDIGO DE FICHA OEFA F01577

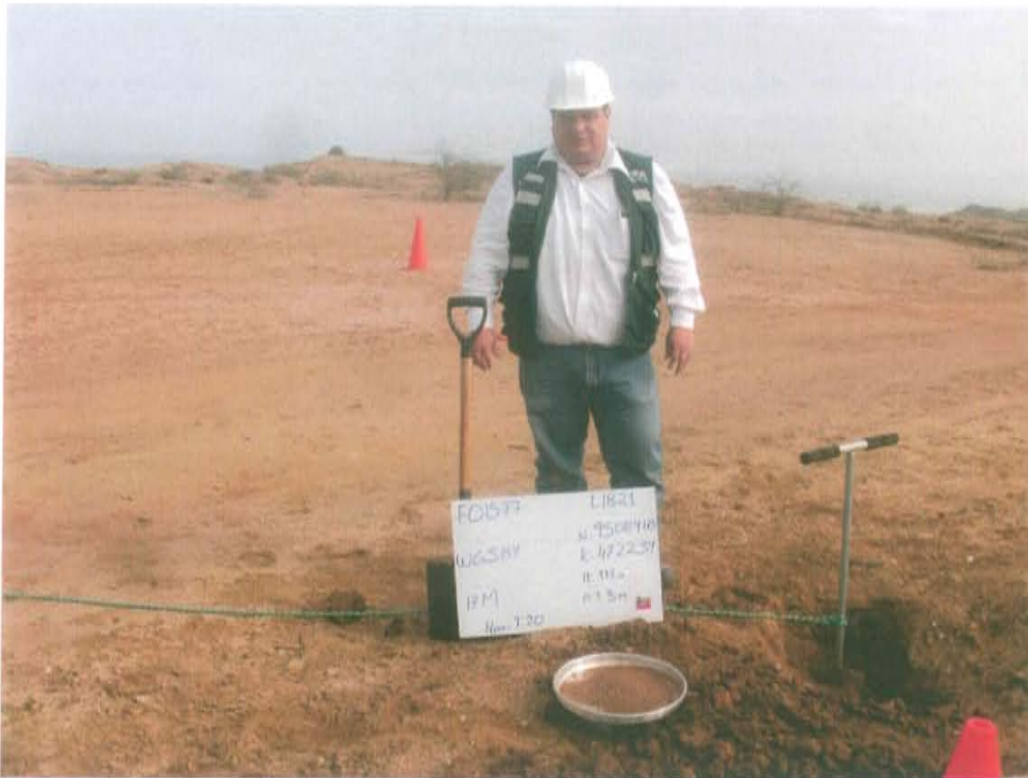
14. Durante la evaluación in situ realizada por el OEFA el 05 de agosto de 2014, se ubicó un pozo inactivo, sobre un terreno habilitado tipo terraplen y cuenta con acceso vehicular directo. El pozo se encontró enterrado a 0,25 m de profundidad, se observó casing corroído de aproximadamente 4,5 plg de diámetro, no posee cabezal y se encuentra abierto al ambiente. Además se visualizó a un lado del pozo cuatro (04) vigas monolíticas de concreto de iguales dimensiones que fueron las bases de la unidad de bombeo. No se percibió emisiones gaseosas provenientes del pozo, ni se observó afloramiento de líquidos (ver anexos 1, 2 y 3).

Fotografía N° 1. Se observa el casing corroído de aproximadamente 4,5 plg de diámetro y se encuentra abierto al ambiente.

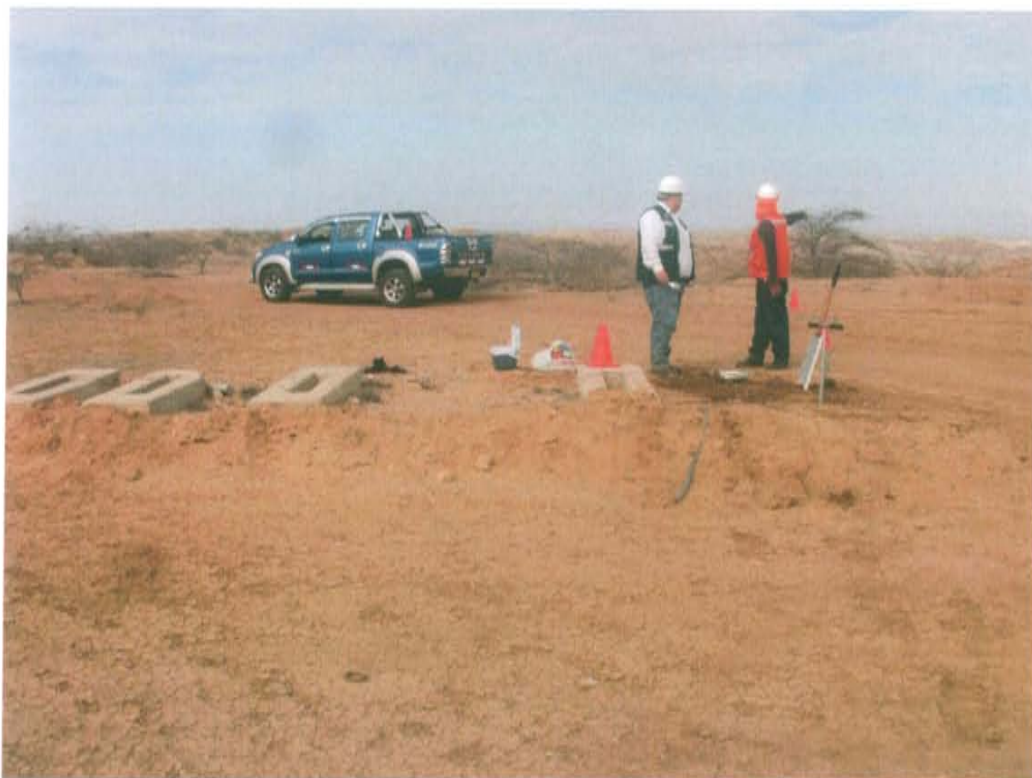
Fotografía N° 2. Vista panorámica del área evaluada del Pozo L_1821, donde se observa las vigas monolíticas que fueron las bases de la estación de la unidad de bombeo.

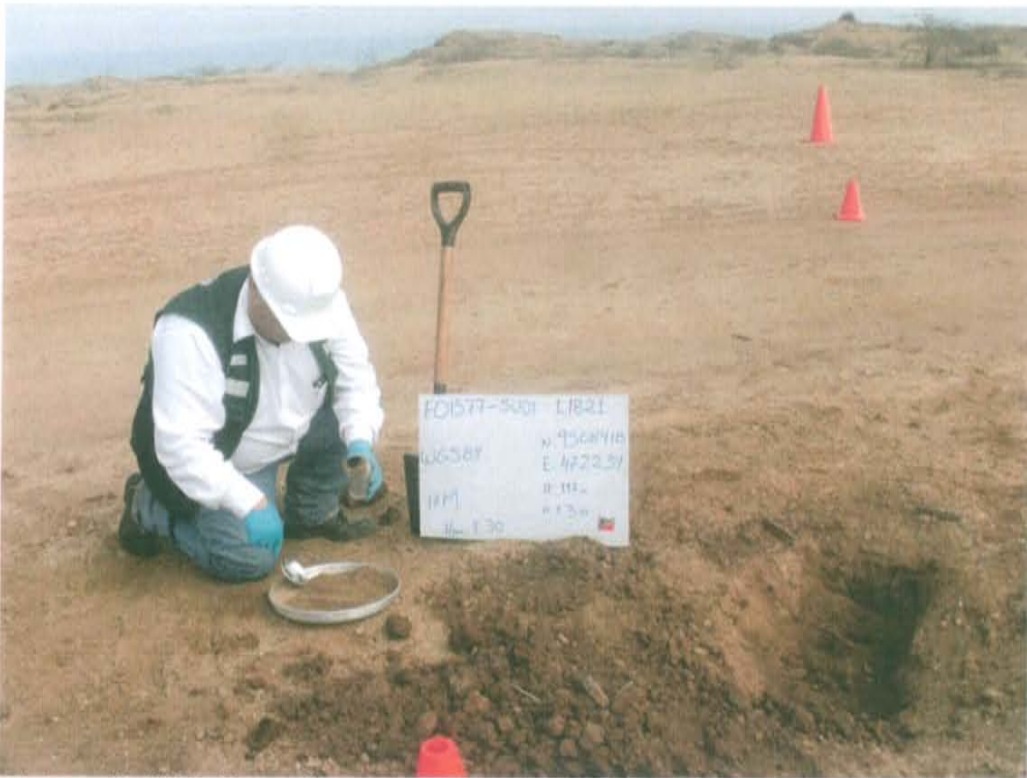
Fotografía N° 3. Toma de muestra de suelo en el punto F01577-SU01, ubicado a 0,4 m aproximadamente al norte del Pozo L_1821.

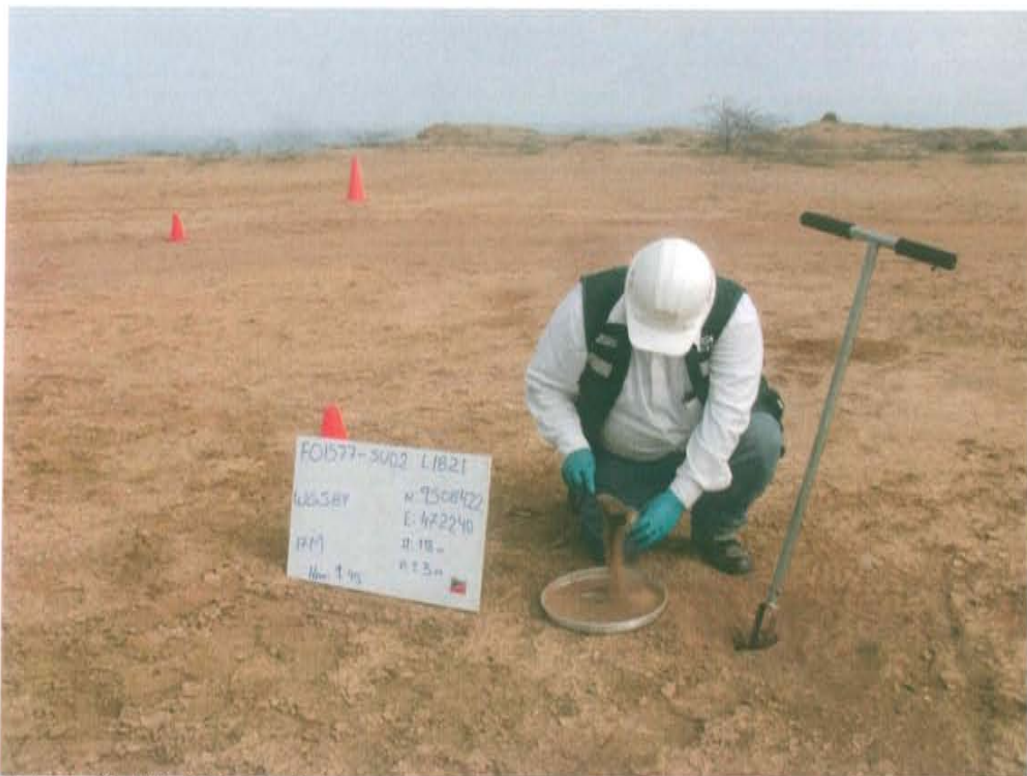
Fotografía N° 4. Toma de muestra de suelo en el punto F01577-SU02, ubicado a 8 m aproximadamente al este del Pozo L_1821.

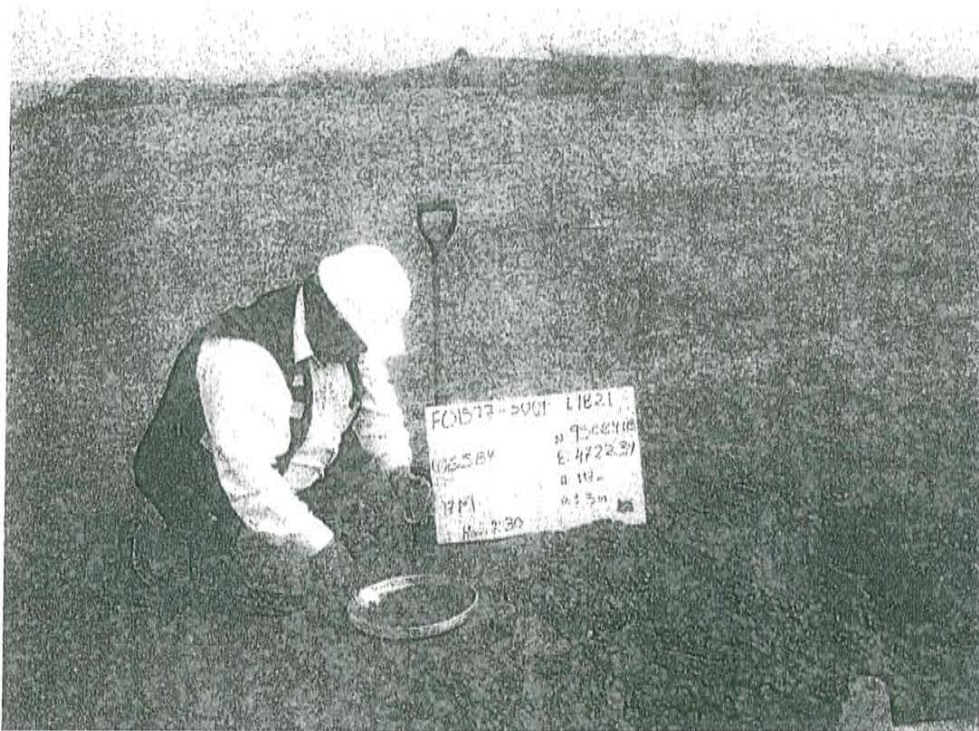
Fotografía N° 1. Toma de muestra de suelo en el punto F01577-SU01, ubicado a 0,4 m aproximadamente, al norte del Pozo L_1821.

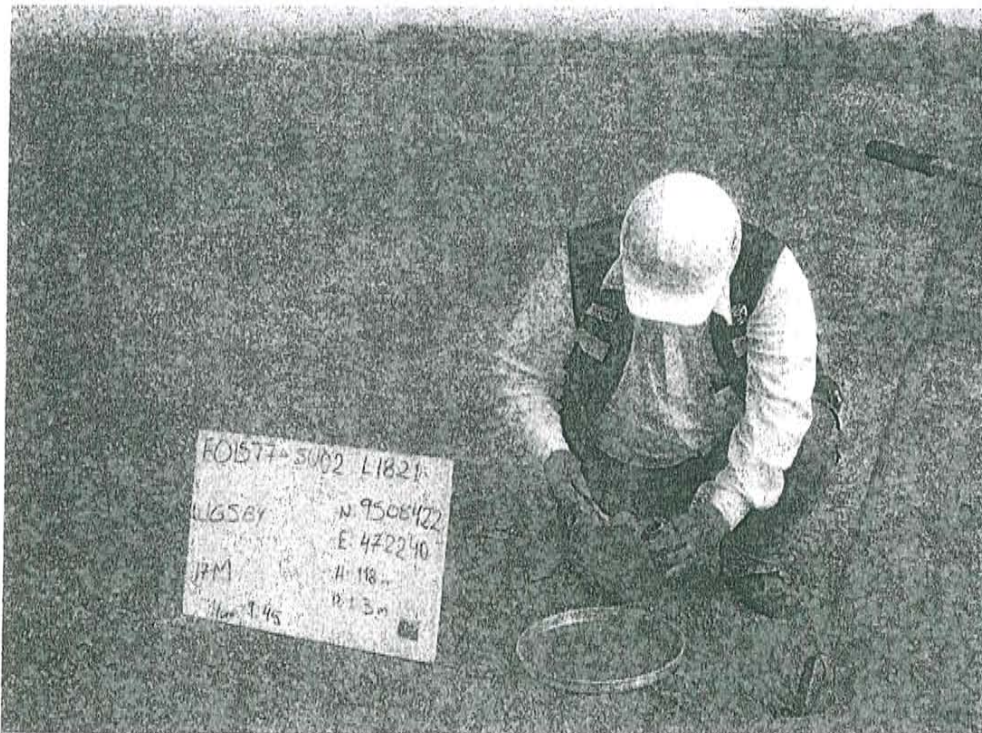
Fotografía N° 2. Toma de muestra de suelo en el punto F01577-SU02, ubicado a 8 m aproximadamente, al este del Pozo L_1821.

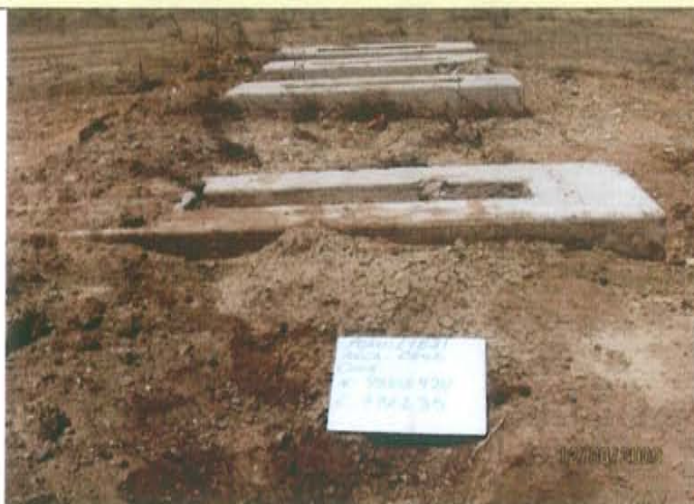
3. REGISTRO FOTOGRÁFICO

Pozo enterrado, pero se puede observar los bloques de concreto utilizados como bases de este pozo y suelo contaminado con hidrocarburo. El área, donde se ha tomado como punto de ubicación del pozo y está en un bosque seco que tiene como especies vegetales predominantes al algarrobo (*Prosopis sp*), bichayo (*Capparis crotonoides*) y espino (*Acacia sp*).

El inadecuado abandono del pozo.
