"Decenio de las Personas con Discapacidad en el Perú"
"Año de la Inversión para el Desarrollo Rural y la
Seguridad Alimentaria"**INFORME N° 415 -2013-OEFA/DE-SDCA**

ASUNTO : Informe del monitoreo de ruido ambiental en la Planta de Separación de Gas Natural Malvinas Pluspetrol - Sur.

FECHA : 18 SET. 2013

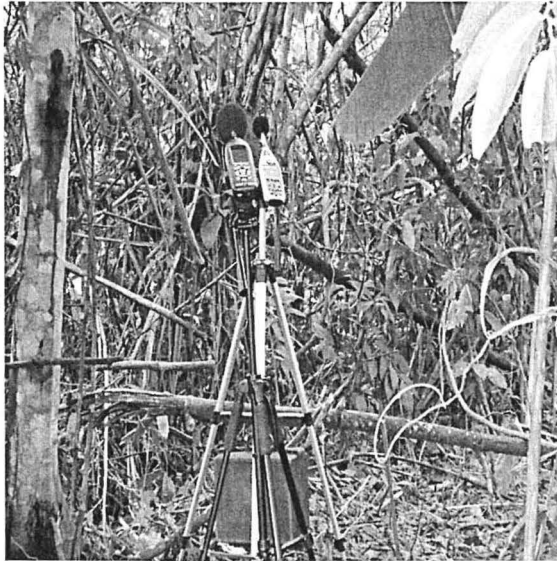
ESTACIÓN	DESCRIPCIÓN	COORDENADAS UTM 18 M	
		ESTE	NORTE
MALVINAS - 01	Ubicado a 70 metros del polvorín de la empresa Shlumberger, punto de monitoreo periódico en Planta de Separación Malvinas denominado L88-MAV-RA-11	0723838	8691081
MALVINAS - 02	Ubicado a 90 metros de la zona temporal de acopio de chatarra, punto de monitoreo periódico de en Planta de Separación Malvinas denominado L88-MAV-RA-10.	0723541	8689618
MALVINAS - 03	Ubicado a 100 metros del final de la pista de aterrizaje del aeródromo del Planta de Separación Malvinas, punto de monitoreo periódico denominado L88-MAV-RA-08.	0724526	8687569
MALVINAS - 04	Ubicado entre el inicio del campamento C4 y las oficinas de Pluspetrol.	0723754	8690750
MALVINAS - 05	Ubicado en el campamento C6 a 70 metros de la planta de tratamiento de agua residuales de los campamentos C4 y C6.	0723587	8690927
MALVINAS - 06	Ubicado en la planta baja de la antena de radio en el campamento C1, a 300 metros de la ampliación de la Planta de Separación Malvinas.	0723447	8690438

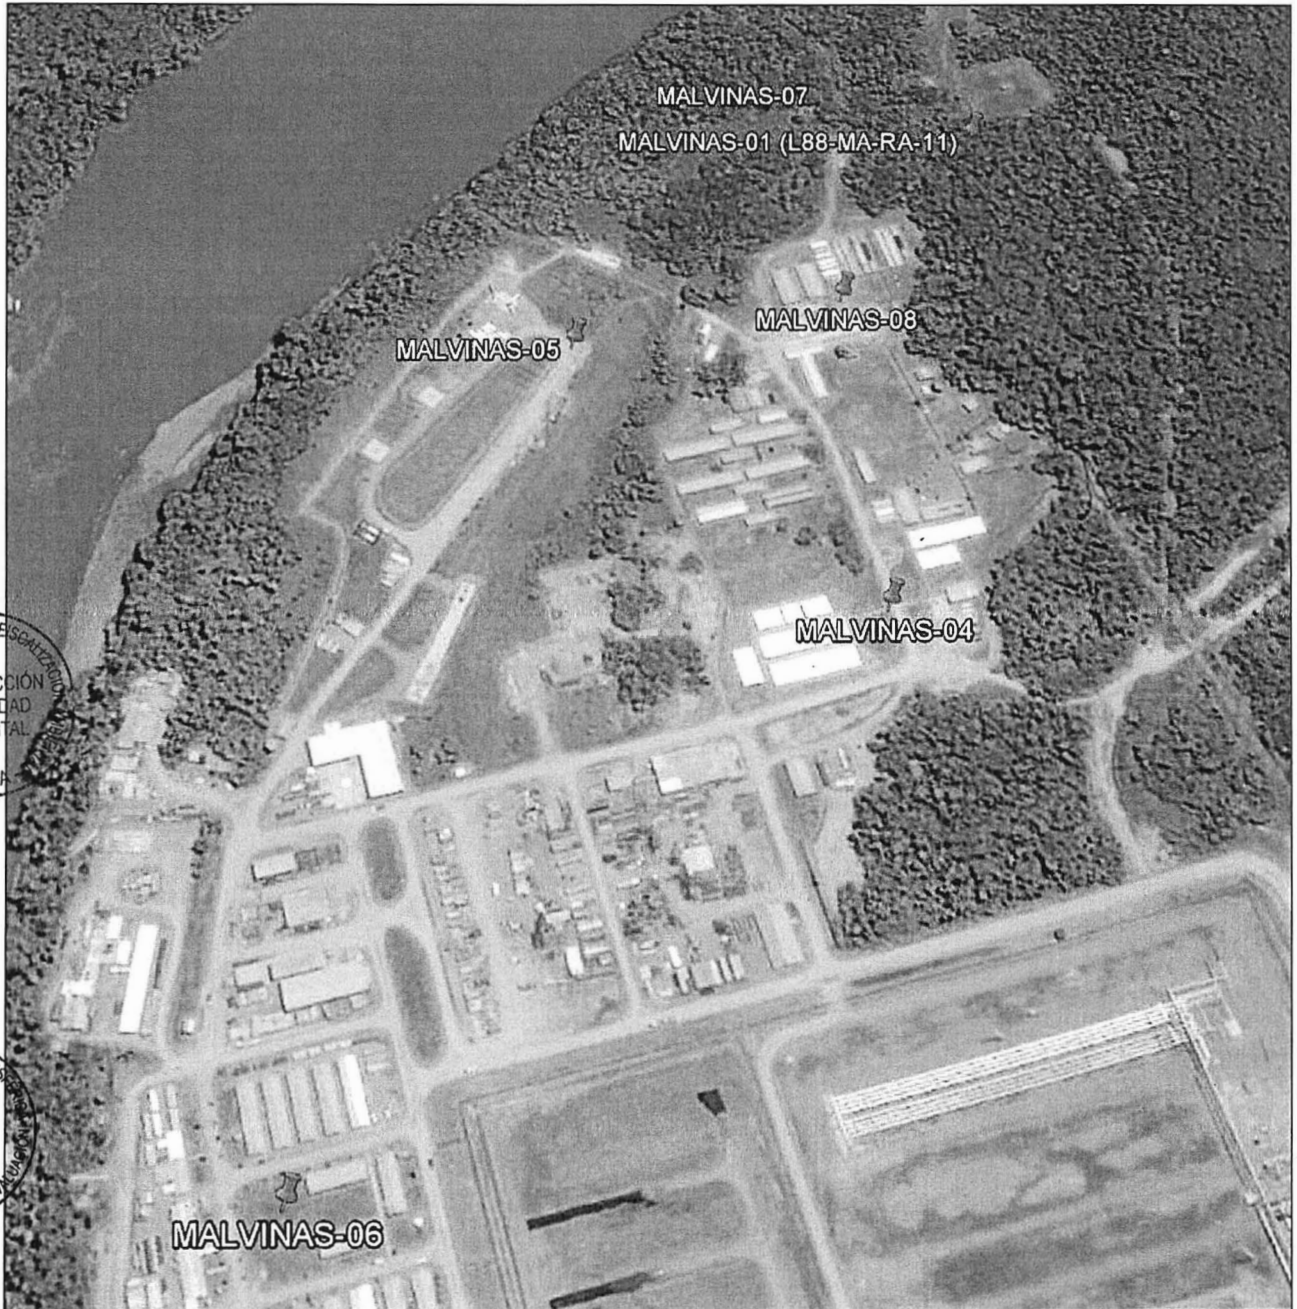
Vista satelital N°01, puntos de ruido evaluados.

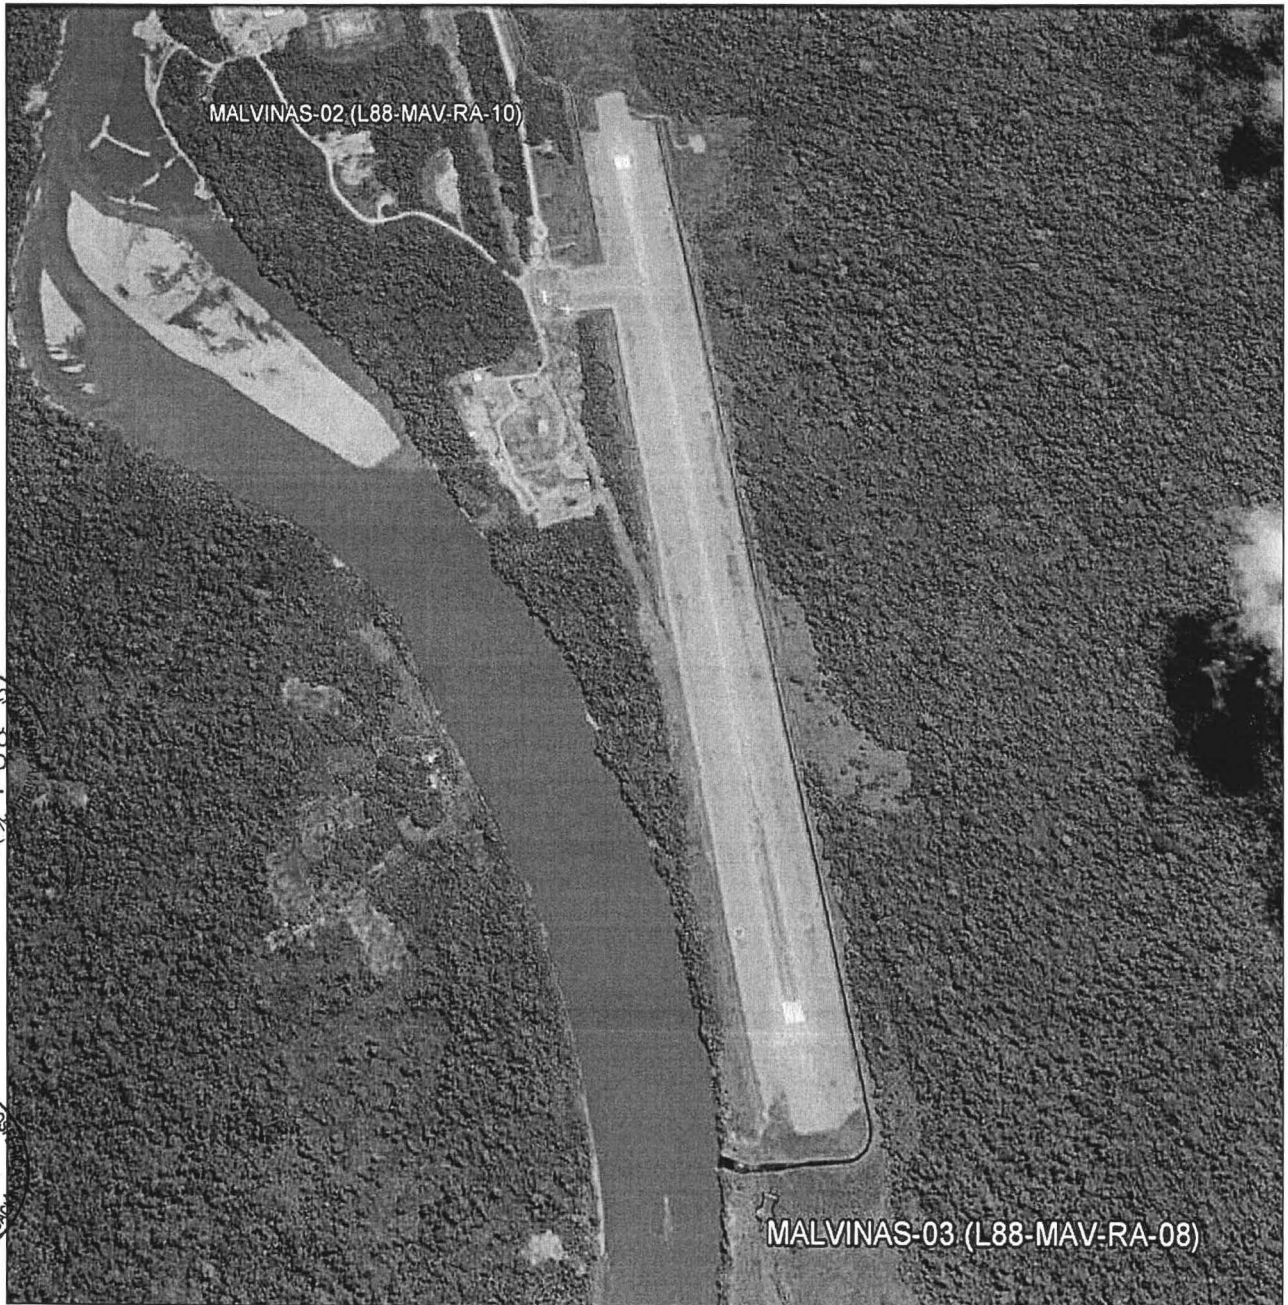
Vista satelital N°02, puntos de ruido evaluados.

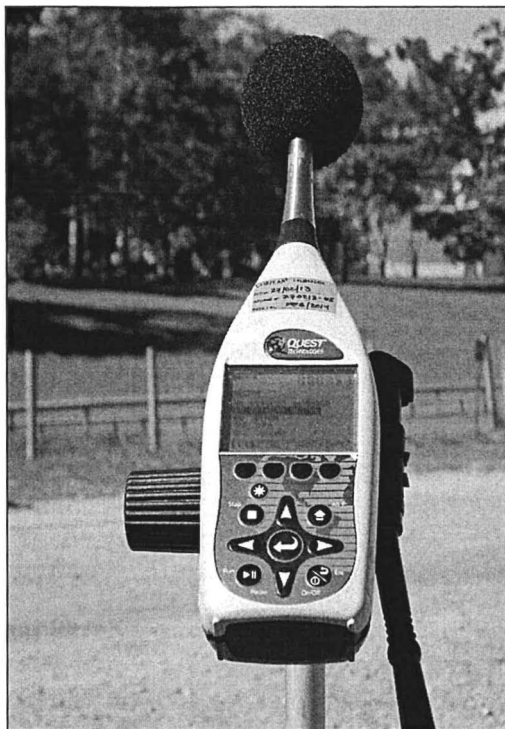
Para la toma de contra muestra, CORPLAB laboratorio contratado por Pluspetrol - Sur para la evaluación de ruido ambiental en las instalaciones de la Planta de Separación de Gas Natural Malvinas utilizó un sonómetro Clase I, Marca: 3M QUEST, Modelo: SOUND PRO, haciendo la evaluación durante 15 minutos en cada punto de monitoreo en horario diurno y nocturno.

Fotografía N°03
Sonómetro SVANTEK

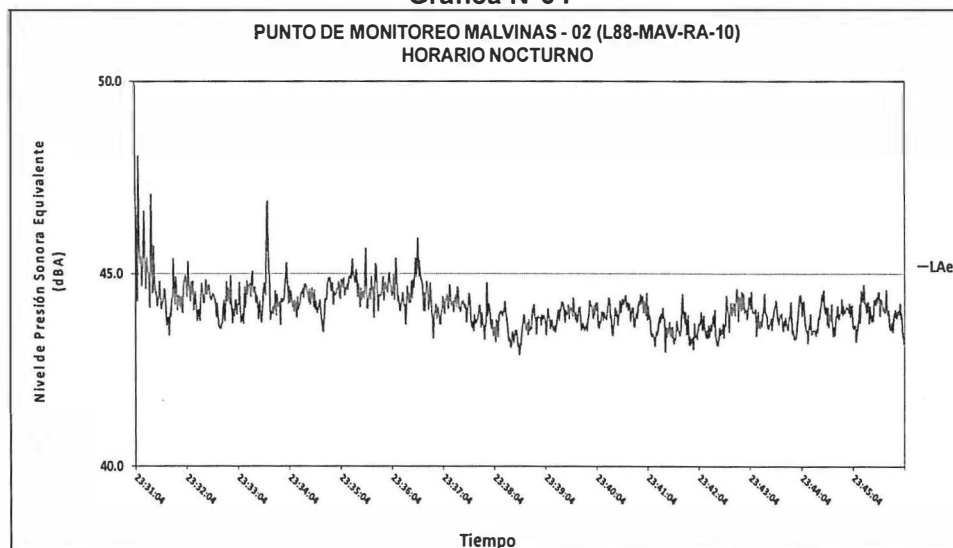
Gráfica N°04

La gráfica N°04, correspondiente a la variación de los niveles de ruido durante 15 minutos de evaluación de evaluación en horario nocturno en el punto MALVINAS-02 (L88-MAV-RA-10, código según PAMA), ubicado en la zona de amortiguamiento de la Planta de Separación Malvinas y a 50 metros de la zona temporal de acopio de chatarra, cuyos valores se encuentran por encima de los 47 dBA ruido atribuido al funcionamiento al funcionamiento de los turbo compresores de la Planta Separación Malvinas.

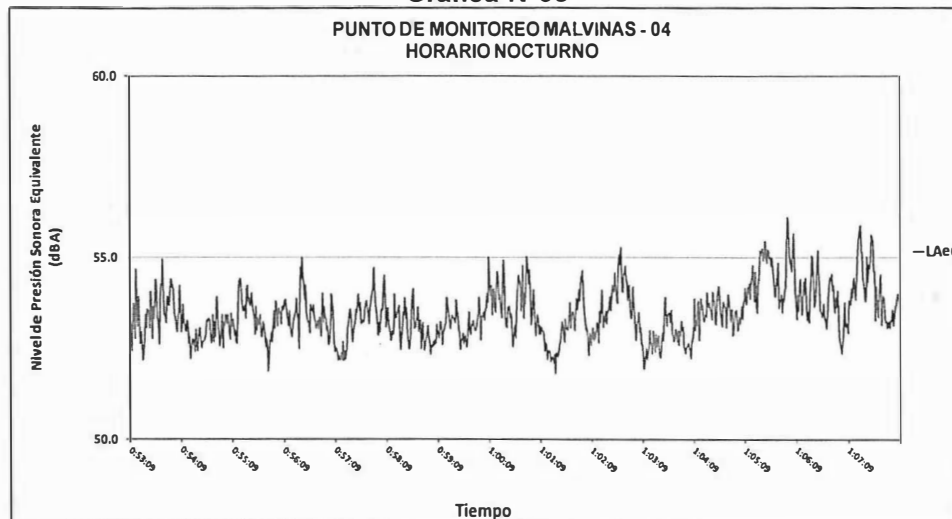
Gráfica N°08

La gráfica N°08, correspondiente a la variación de los niveles de ruido durante 15 minutos de evaluación en horario nocturno en el punto MALVINAS-04, ubicado en la entrada del campamento C4, a 33 metros de las oficinas administrativas de Pluspetrol, valores que se encuentran por encima de los 53 dBA, ruido atribuidos al funcionamiento de los turbo compresores de la Planta de Separación Malvinas situados aproximadamente a 550 metros del punto evaluado.

- De la evaluación de ruido ambiental realizada en horario nocturno en la Planta de Separación de Gas Natural Malvinas, los puntos MALVINAS-04, 05 y 06 superan el estándar nacional de ruido ambiental para una zonificación del tipo residencial (50 dBA), debido al funcionamiento de los turbo compresores de la Planta de Separación de Gas Natural Malvinas y al funcionamiento de los compresores de las cámaras frigoríficas de cocina de staff de ingenieros y obreros en el campamento C4.

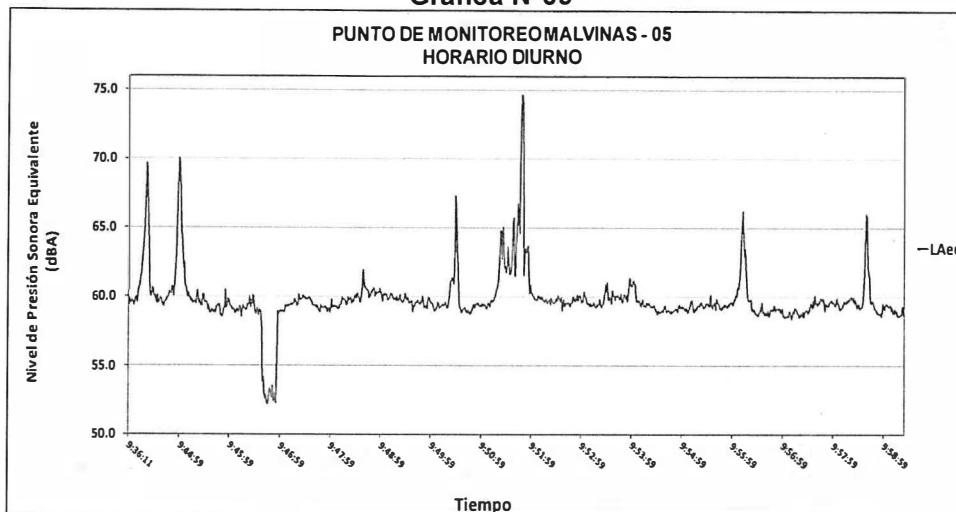
Gráfica N°09

La gráfica N°09, correspondiente a la variación de los niveles de ruido durante 15 minutos de evaluación en horario diurno en el punto MALVINAS-05, ubicado en el campamento C6, a 70 metros de la planta de tratamiento de agua de los campamentos C4 y C6, Pluspetrol, valores que se encuentran en su mayoría por encima de los 58 dBA, ruido atribuido principalmente al funcionamiento de las bombas de la mencionada planta de tratamiento, en la gráfica se observa 06 picos por encima de los 65 dBA debido al tránsito de vehículos ligeros (camionetas y minivand's de transporte de personal).

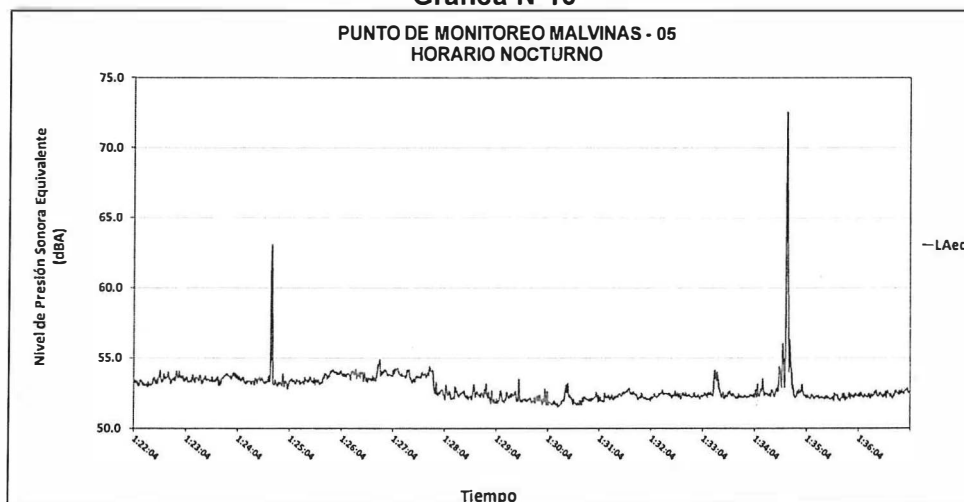
Gráfica N°10

La gráfica N°10, correspondiente a la variación de los niveles de ruido durante 15 minutos de evaluación en horario nocturno en el punto MALVINAS-05, ubicado en el campamento C6, a 70 metros de la planta de tratamiento de agua de los campamentos C4 y C6 Pluspetrol, valores que se encuentran por encima de los 52 dBA, ruido atribuidos al funcionamiento de los turbo compresores de la Planta de Separación Malvinas situados aproximadamente a 750 metros del punto evaluado. En la gráfica se visualiza 02 picos por encima de los 60 y 70 dBA respectivamente debido a que se activo dos veces la alarma de un vehículo estacionado.

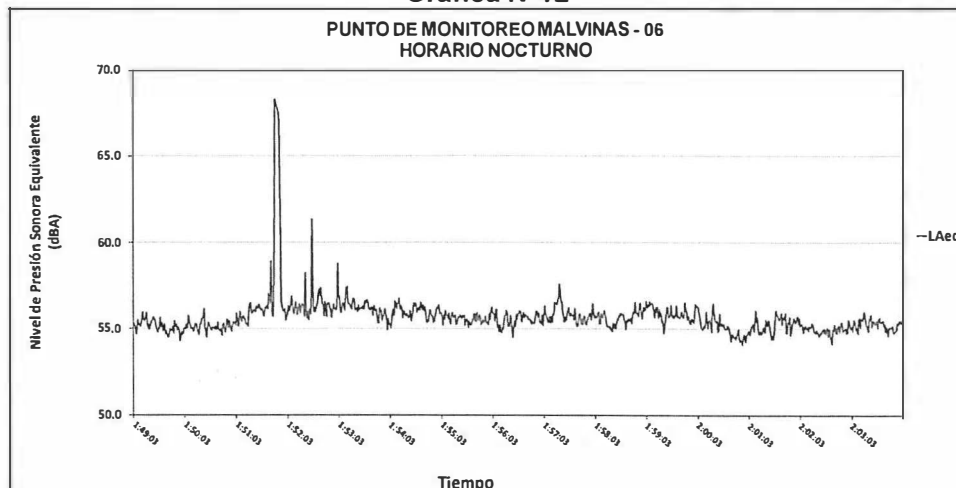
Gráfica N°12

La gráfica N°12, correspondiente a la variación de los niveles de ruido durante 15 minutos de evaluación en horario nocturno en el punto MALVINAS-06, ubicado en la planta baja de la antena de radio del campamento C1, a 150 metros de las operaciones de construcción de la nueva ampliación de la Planta Separadora Malvinas y aproximadamente a 400 metros del los turbo compresores de esta misma planta, con valores por encima de los 55 dBA, ruido atribuido al funcionamiento de los turbo compresores.

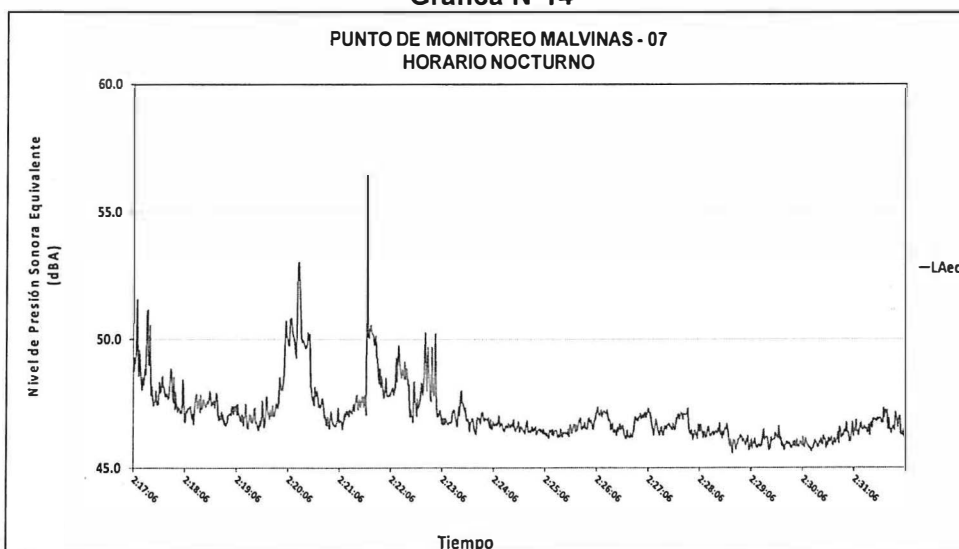
Gráfica N°14

La gráfica N°14, correspondiente a la variación de los niveles de ruido durante 15 minutos de evaluación en horario nocturno en el punto MALVINAS-07, ubicado en la vía de acceso del campamento C5, con valores que se encuentran por encima de los 47 dBA, ruido atribuido al funcionamiento de los turbo compresores de la Planta de Separación Malvinas ubicados aproximadamente a 900 metros del punto evaluado, así también se observa en la gráfica 02 picos por encima de los 53 dBA debido al claxon de un vehículo cerca al punto evaluado.

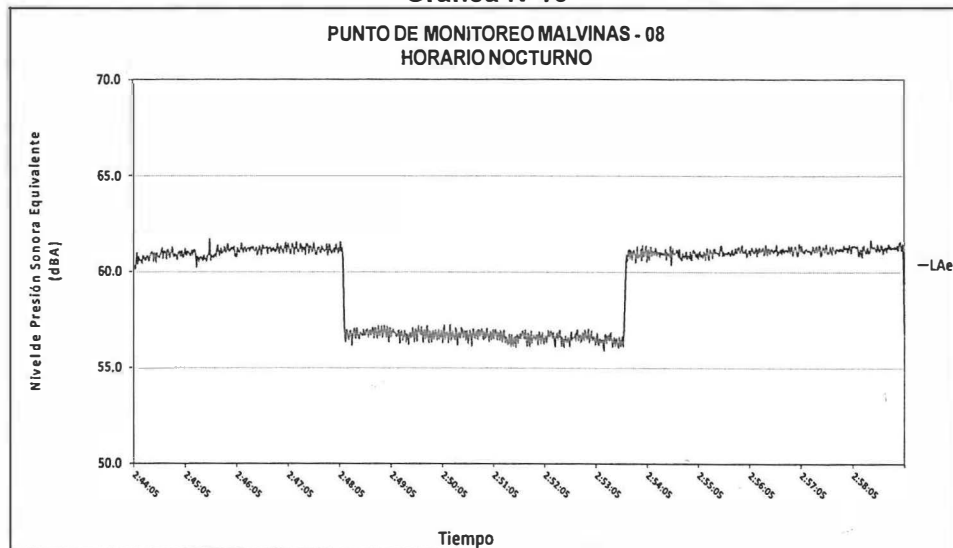
Gráfica N°16

La gráfica N°16, correspondiente a la variación de los niveles de ruido durante 15 minutos de evaluación en horario nocturno en el punto MALVINAS-08, ubicado en la planta baja de la antena de radio en el campamento C4, parte posterior del comedor y cocina del mencionado campamento, con valores que se encuentran por encima de los 60 dBA, ruido atribuido al funcionamiento de los compresores de las cámaras frigoríficas de la cocina de staff de ingenieros y de obreros.
