**INFORME N° 0449- 2015-OEFA/DE-SDCA-CIPASH**

**ASUNTO :** Identificación de pasivo ambiental del subsector hidrocarburos  
con código de Ficha OEFA F02375, ubicado en el Lote I, en el  
distrito de La Brea de la provincia Talara del departamento de  
Piura.

### **III. IDENTIFICACIÓN DE PASIVO AMBIENTAL DEL SUBSECTOR HIDROCARBUROS CON CÓDIGO DE FICHA OEFA F02375**

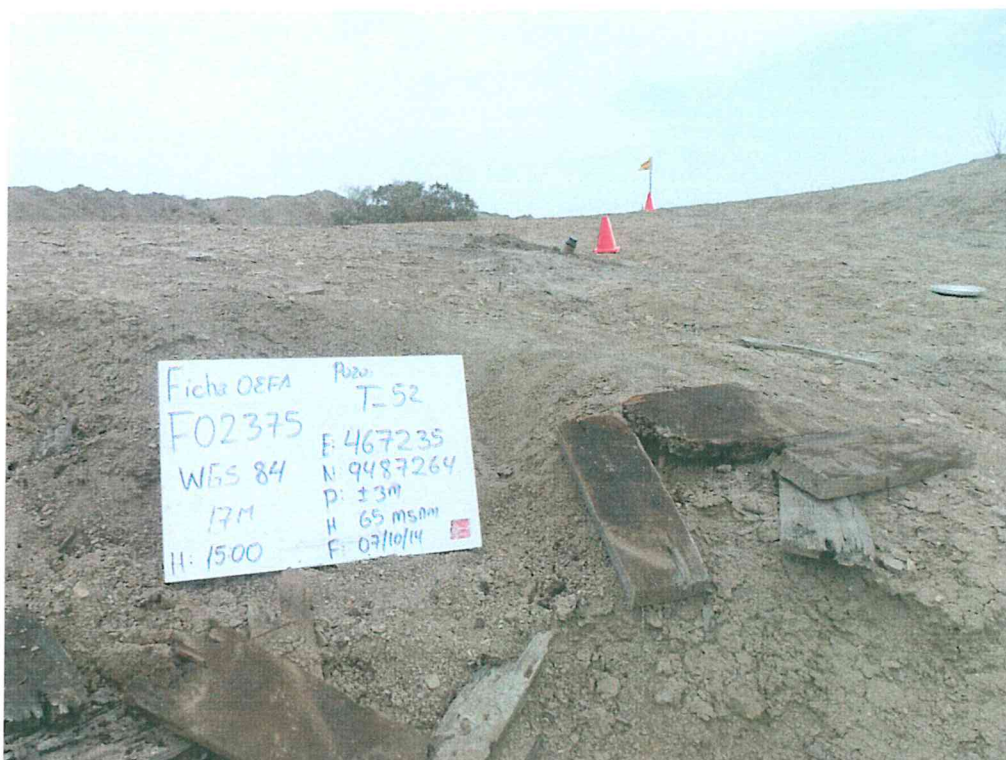
Fotografía N° 1. Pozo inactivo no ubicado en superficie al que corresponde el código PERUPETRO T\_\_52. Se aprecian restos de maderas.

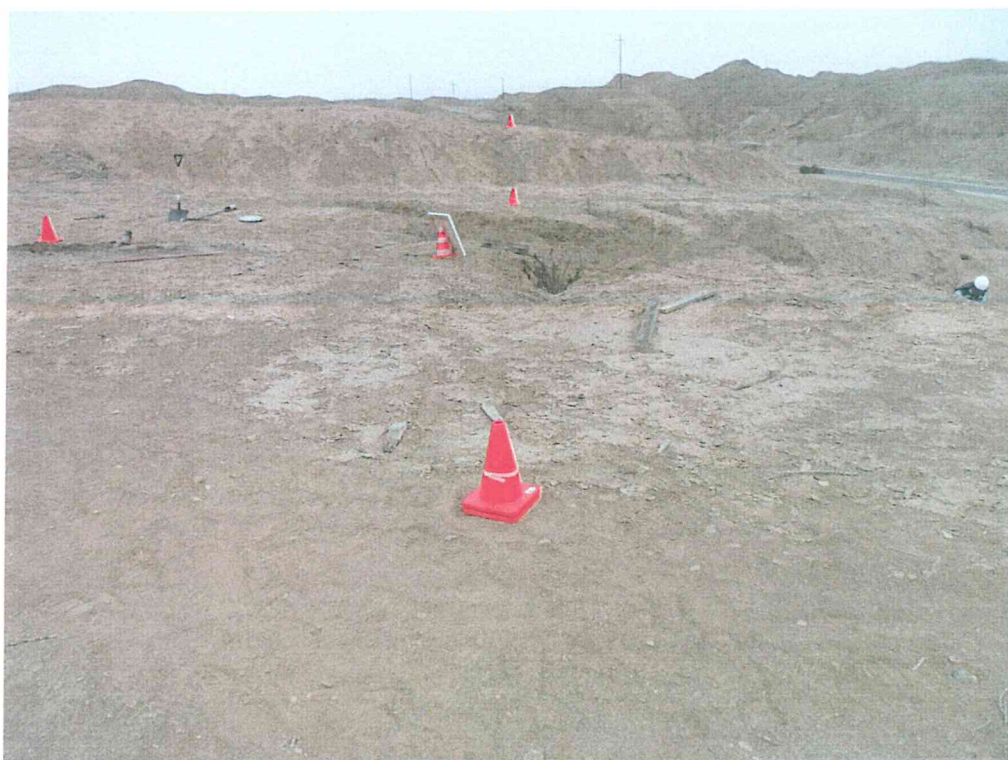
Fotografía N° 2. Vista del área donde se encuentra enterrado el pozo inactivo T\_\_52.

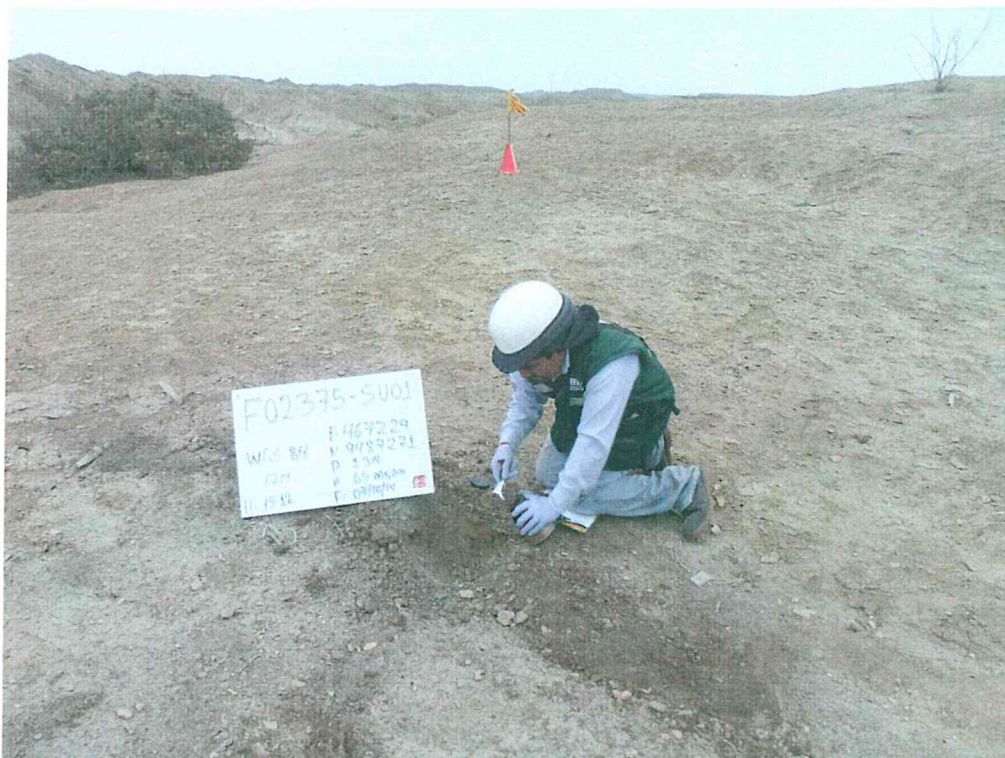
Fotografía N° 3. Toma de muestra de suelo en el punto F02375-SU01, ubicado aproximadamente a 5 m al norte del Pozo T\_\_52.

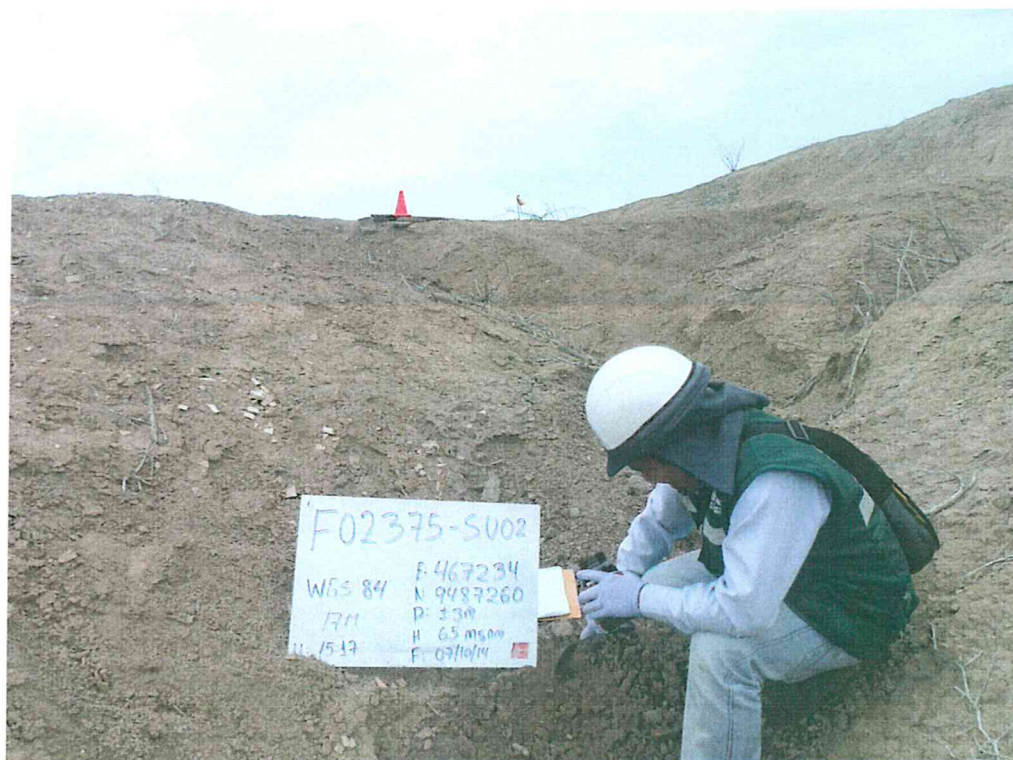
Fotografía N° 4. Toma de muestra de suelo en el punto F02375-SU02, ubicado aproximadamente a 7,3 m al sur del Pozo T\_\_52.

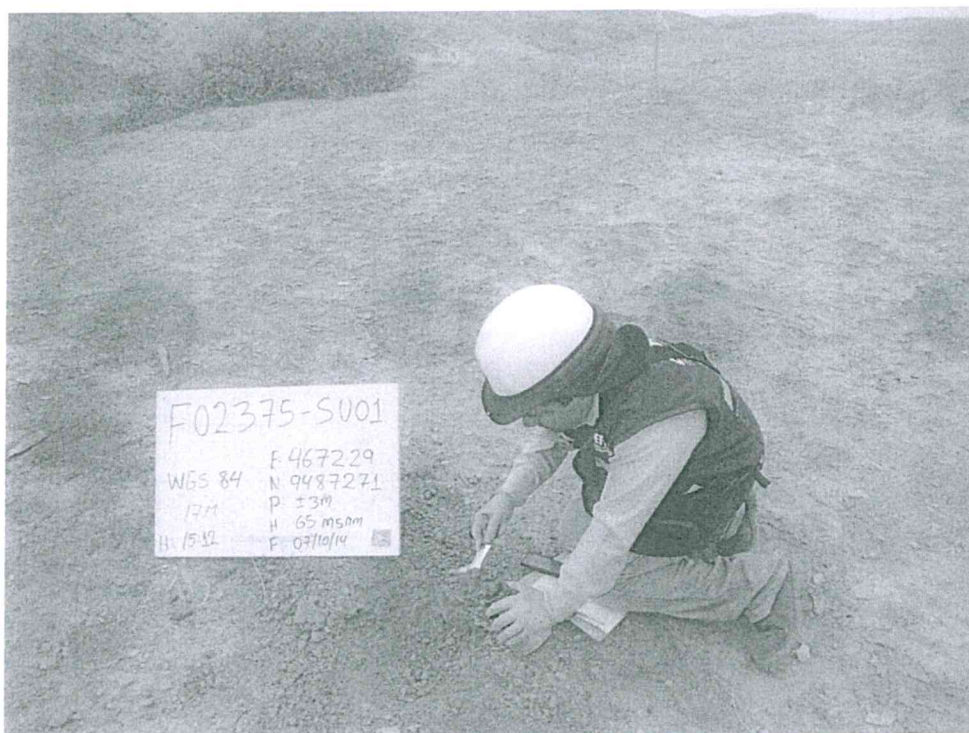
Fotografía N° 1. Toma de muestra de suelo en el punto F02375-SU01, ubicado a 5 m de distancia, al norte de la posible ubicación del Pozo T\_52.

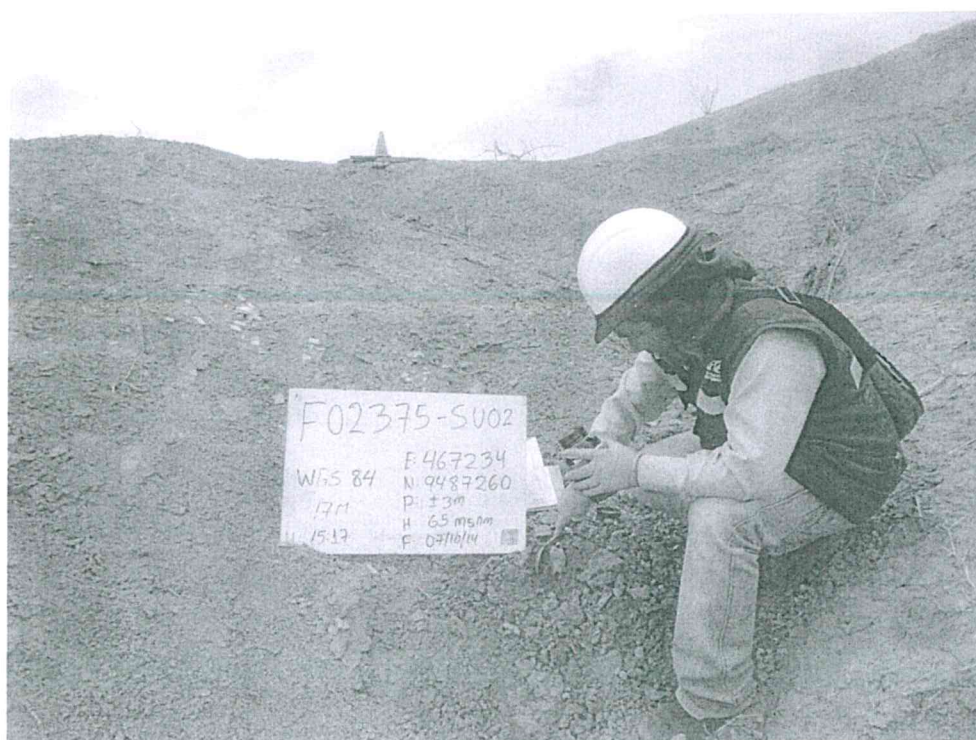
Fotografía N° 2. Toma de muestra de suelo en el punto F02375-SU02, ubicado a 7,3 m de distancia, al sur de la posible ubicación del Pozo T\_52.

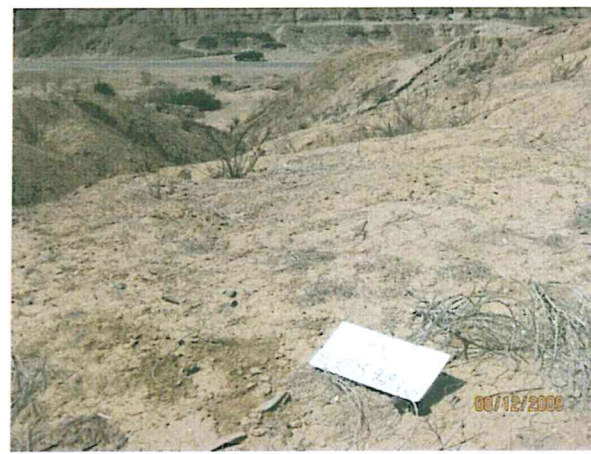
**3. REGISTRO FOTOGRÁFICO**

De acuerdo a la información proporcionada por la empresa Graña y Montero Petrolera S.A., el pozo fue abandonado temporalmente (ATA). Sin embargo, durante la visita no se ubicó el pozo por lo que no se pudo verificar su estado actual.

Inadecuado abandono de pozo.
