"Año de la Promoción de la Industria Responsable y del Compromiso Climático"
"Decenio de las Personas con Discapacidad en el Perú"**INFORME N° 258 - 2014-OEFA/DE-SDCA-CIPASH**

ASUNTO : Identificación de pasivo ambiental del subsector hidrocarburos
con código de Ficha OEFA F00848, ubicado en el Lote I, en el
distrito de La Brea de la provincia Talara del departamento de
Piura

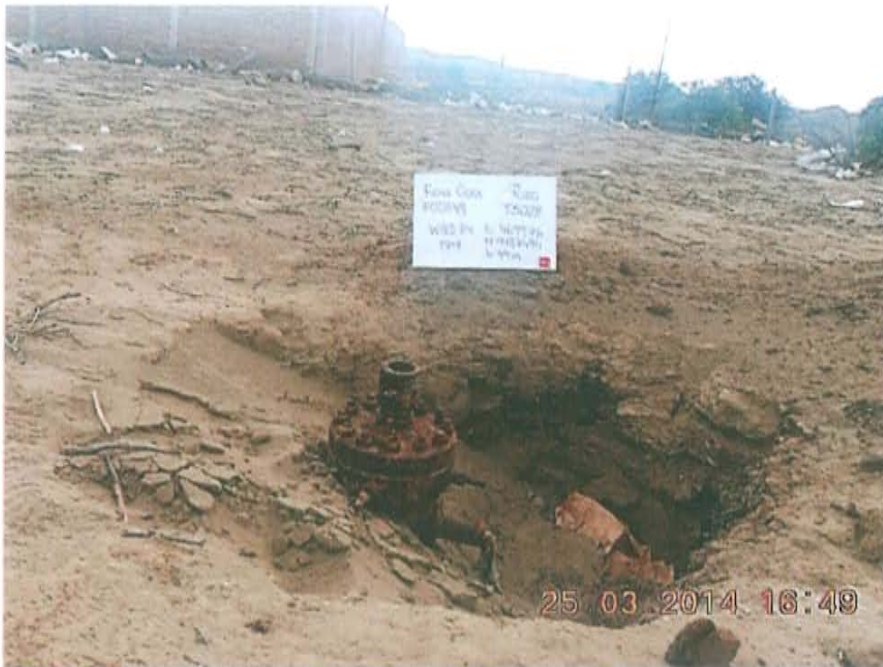
Fotografía N° 1. Se observa el cabezal del pozo T5028 en el interior de un hoyo cubierto de arena en un terreno de propiedad privada.

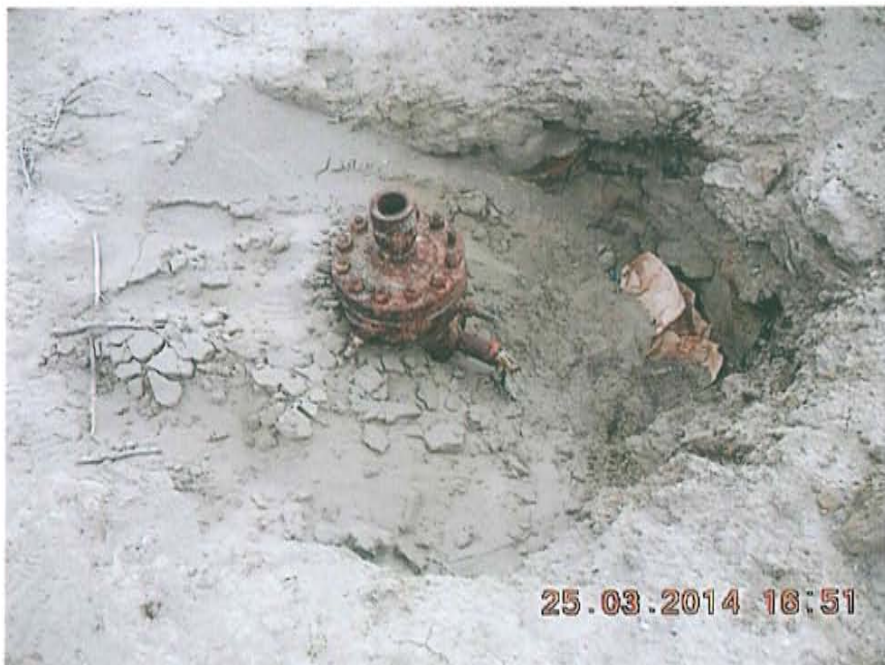
14. Durante la evaluación in situ realizada por el OEFA el 25 de marzo de 2014, se observó un pozo inactivo con cabezal corroido abierto de 12 plg de diámetro, compuesto con un arreglo de tuberías laterales sin válvulas ni accesorios que aseguren su hermetismo. El cabezal está ubicado en el interior de un hoyo de 1 m² x 0,5 m de profundidad cubierto de arena, en cuyas paredes internas se puede observar madera y suelo con presencia de hidrocarburos. No se observó afloramiento superficial de líquidos ni se percibió emisiones gaseosas provenientes del pozo (ver anexos 1, 2 y 3).

Fotografía N° 2. Se observa cabezal oxidado pero sin válvulas que aseguren el hermetismo del pozo T5028.

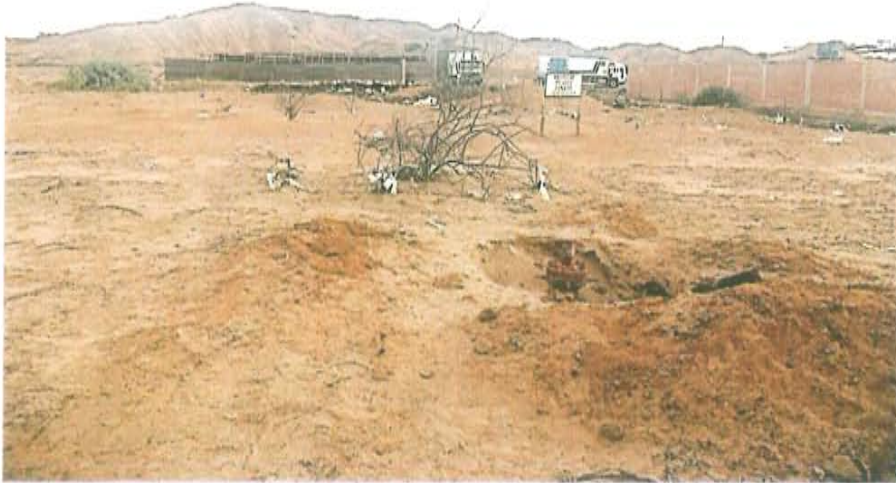
Fotografía N° 3. Vista panorámica donde se ubica el pozo T5028 en un área de escasa vegetación.

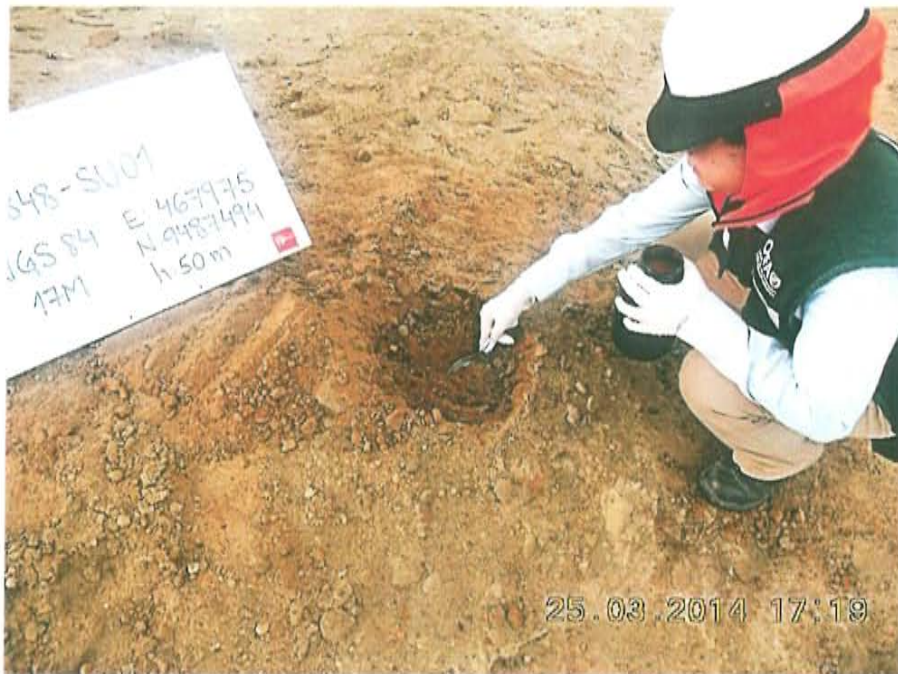
Fotografía N° 4. Punto (F00848-SU01) donde se recolectó la muestra de suelo a 2,1 m del cabezal del pozo T5028.

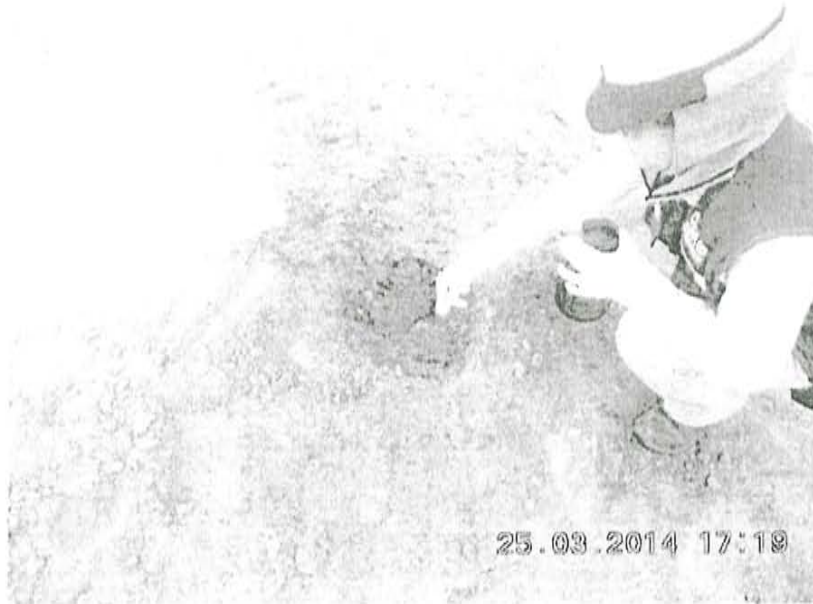
Fotografía N° 1. Toma de muestra de suelo en el punto F00848-SU01, ubicado a 2,1 m aproximadamente del Pozo T5028. Presenta suelo arenoso

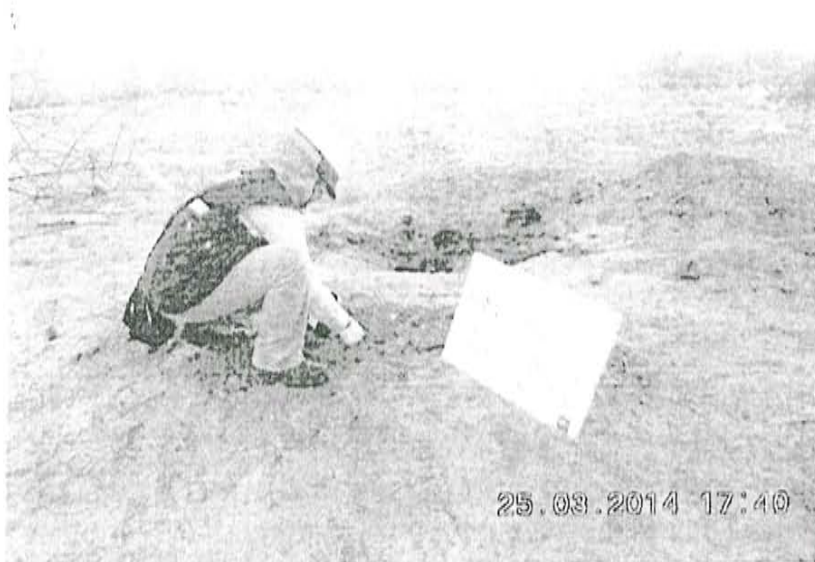
Fotografía N° 2. Toma de muestra de suelo en el punto F00848-SU02, ubicado a 2 m aproximadamente del Pozo T5028. Presenta suelo arenoso.

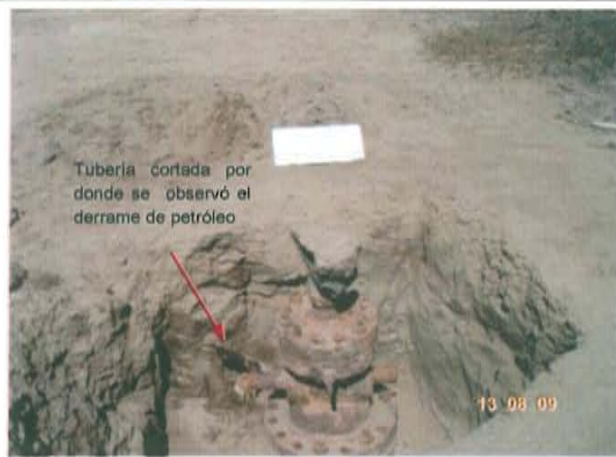
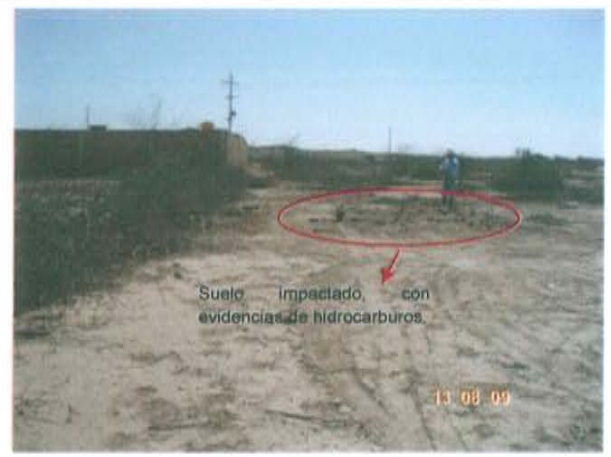
3. REGISTRO FOTOGRÁFICO

Pozo abandonado con cabezal corroido, con evidencias de derrame de petróleo en el pozo, se observó aproximadamente 4 m² de suelos impactados con hidrocarburos (suelos petrolizados). El pozo colinda con un proyecto de planta de procesamiento hidrobiológico y con una instalación donde queman ladrillos. La zona es de tipo desértica con vegetación como el zapote y el algarrobo.

Inadecuado abandono de pozo.
