**INFORME N° 159 - 2015-OEFA/DE-SDCA-CIPASH v°B\***

**ASUNTO** : Identificación de pasivo ambiental del subsector hidrocarburos con código de Ficha OEFA F01885, ubicado en el Lote X, en el distrito de Los Órganos de la provincia Talara del departamento de Piura.

### III. IDENTIFICACIÓN DE PASIVO AMBIENTAL DEL SUBSECTOR HIDROCARBUROS CON CÓDIGO DE FICHA OEFA F01885

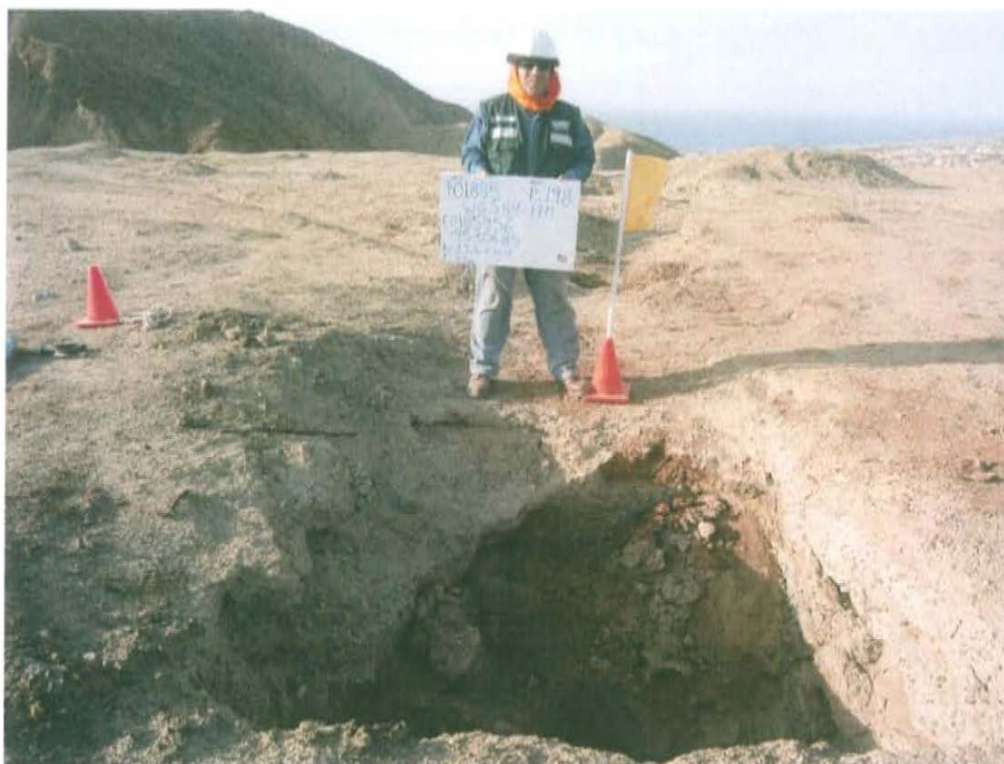
Fotografía N° 1. Identificación del pozo inactivo con código PERUPETRO P\_198. Presenta casing cortado y descubierto en el interior de una excavación, sin elementos de cierre, por lo que se considera abierto.

13. Durante la evaluación in situ realizada por el OEFA el 7 de noviembre de 2014, se observó un pozo inactivo que no cuenta con terraplén habilitado ni acceso vehicular hasta la ubicación del pozo (el acceso próximo se encuentra a 230 m), asimismo se observó el casing (tubería de revestimiento) de 5 plg de diámetro aproximadamente que sobresale en 0,1 m desde el interior de una excavación de dimensiones irregulares y que se encuentra parcialmente cubierto por arena, no presentó elementos de cierre alguno y exhibe signos de corrosión por lo que no se aseguraría su hermetismo, asimismo se observaron bloques de concreto fragmentados en el interior de la excavación y una tubería de menor diámetro con presencia de fluidos en el interior del casing. No se observó afloramientos de fluidos a nivel superficial ni se percibieron olores característicos a hidrocarburos por emisión de gases desde el pozo, sin embargo se observó suelo con presencia de hidrocarburos alrededor del pozo (ver anexos 1, 2 y 3).

15. En ese sentido, de la revisión documentaria y evaluación in situ se tiene que el pozo se encuentra mal abandonado, toda vez que no se encontraría herméticamente cerrado ni en condiciones ni en condiciones seguras para el abandono, conforme se establece en el Artículo 2° del Decreto Supremo N° 032-2004-EM - Reglamento de las Actividades de Exploración y Explotación de Hidrocarburos<sup>6</sup>. Además de presentar suelo contaminado con hidrocarburos.

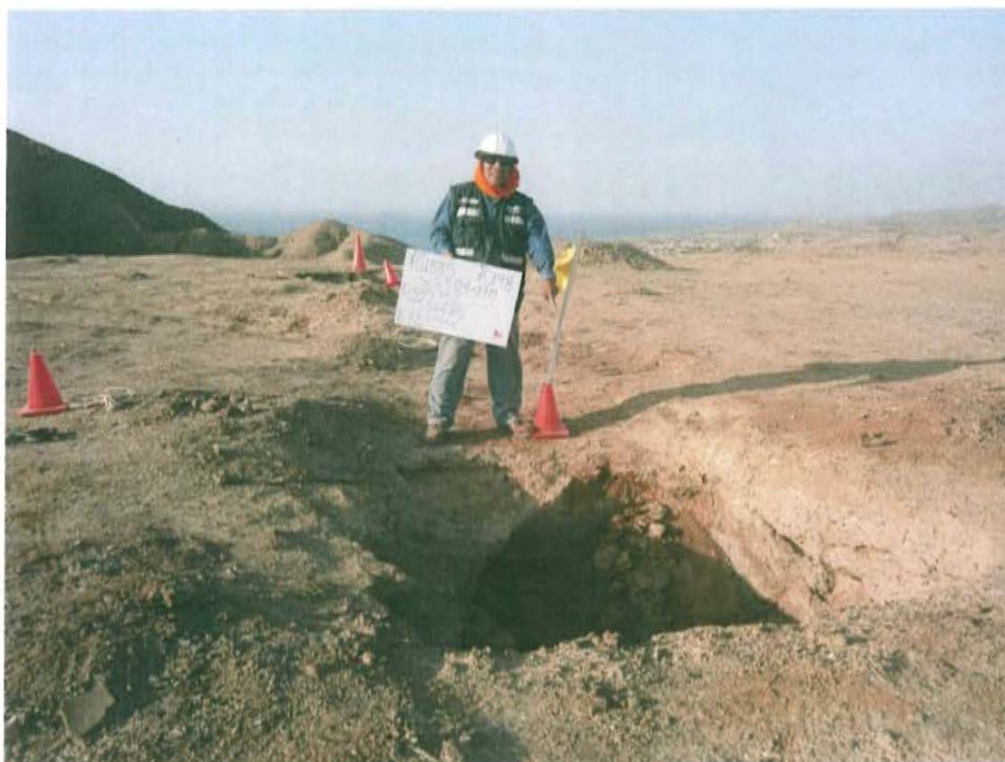
Fotografía N° 2. Vista del área circundante al pozo inactivo P\_198.

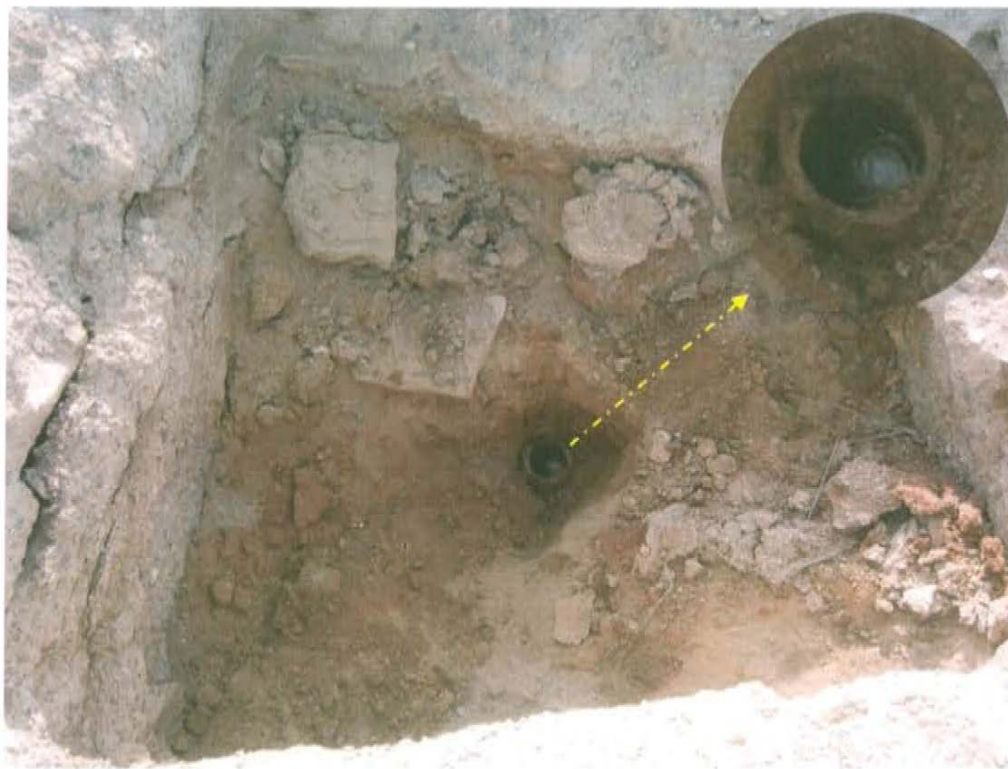
Fotografía N° 3. En el interior del casing se observó otra tubería de menor diámetro con presencia de fluidos en su interior.

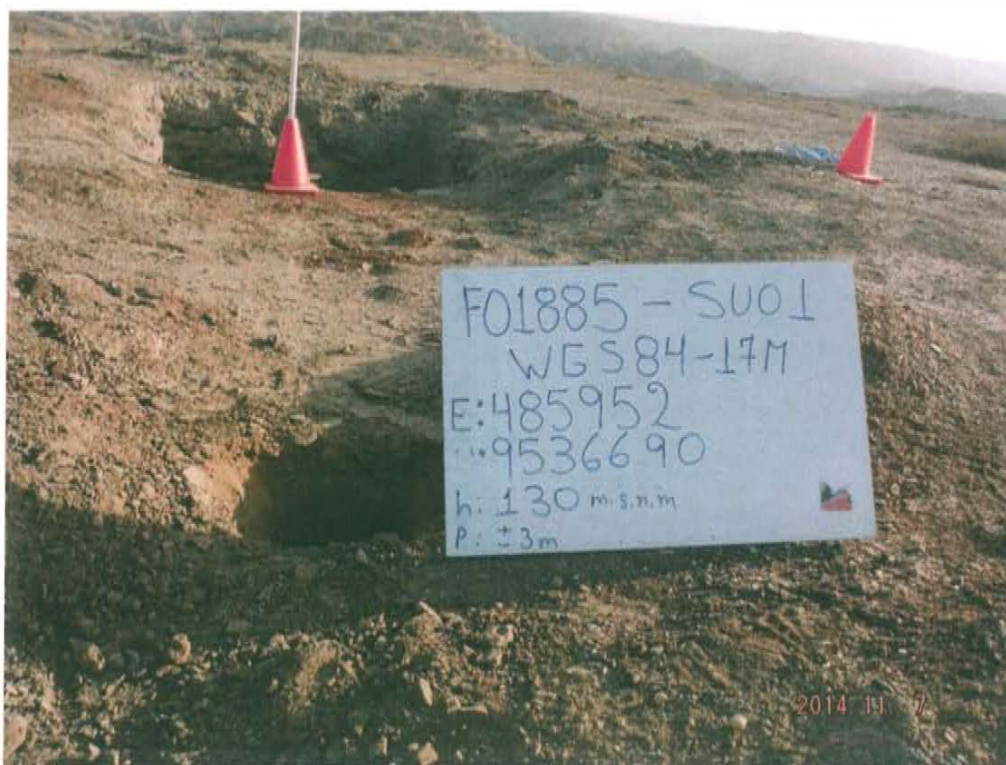
Fotografía N° 4. Ubicación de la muestra de suelo en el punto F01885-SU01, se encuentra a 3 m aproximadamente del Pozo P\_198.

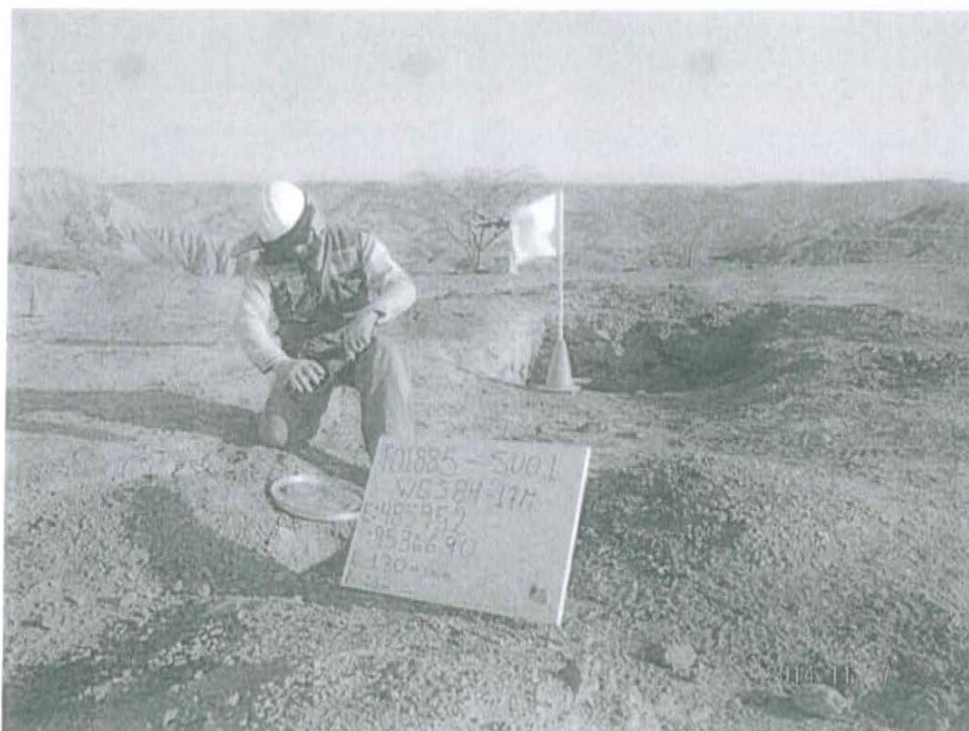
Fotografía N° 1. Toma de muestra de suelo en el punto F01885-SU01,  
ubicado a 3 m aproximadamente del Pozo P\_198

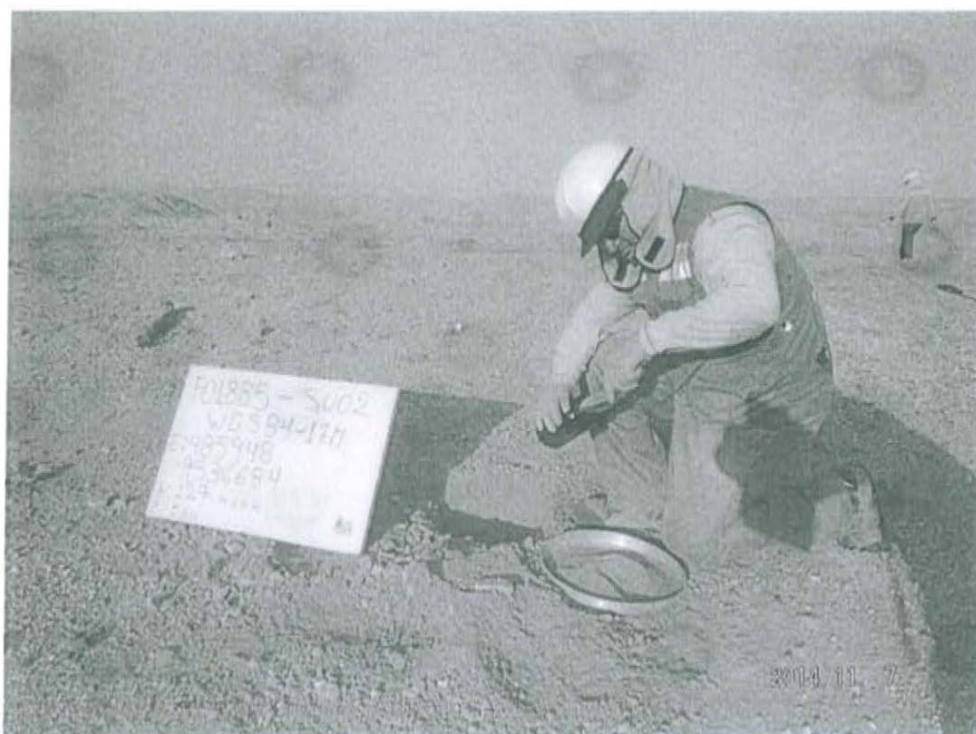
Fotografía N° 2. Toma de muestra de suelo en el punto F01885-SU02,  
ubicado a 6 m aproximadamente del Pozo P\_198

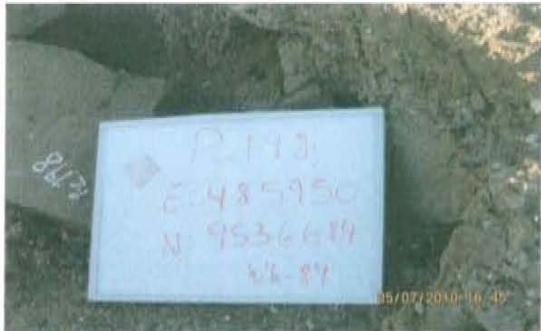
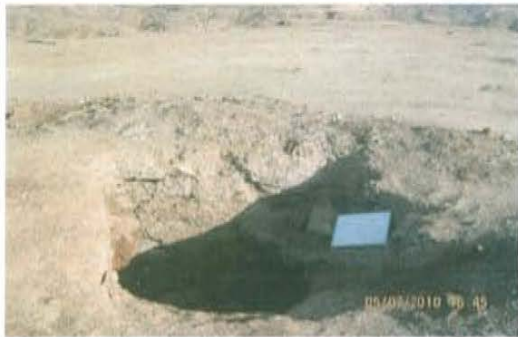
| Pozo ATA, con cantina destruida y con tierra contaminada con hidrocarburo, no se encontro evidencia de casing, ni cabezal, zona inaccesible y de escasa vegetacion. | | | |
| Inadecuado Abandono de Pozo | | | |
