Organismo de Evaluación y
Fiscalización Ambiental - OEFA

INFORME N° 00641-2019-OEFA/DEAM-SSIM

ASUNTO : Evaluación Ambiental para la identificación del sitio impactado por actividades de hidrocarburos con código S0176, en el ámbito la cuenca del río Pastaza, distrito de Andoas, provincia de Datem del Marañón, departamento de Loreto.

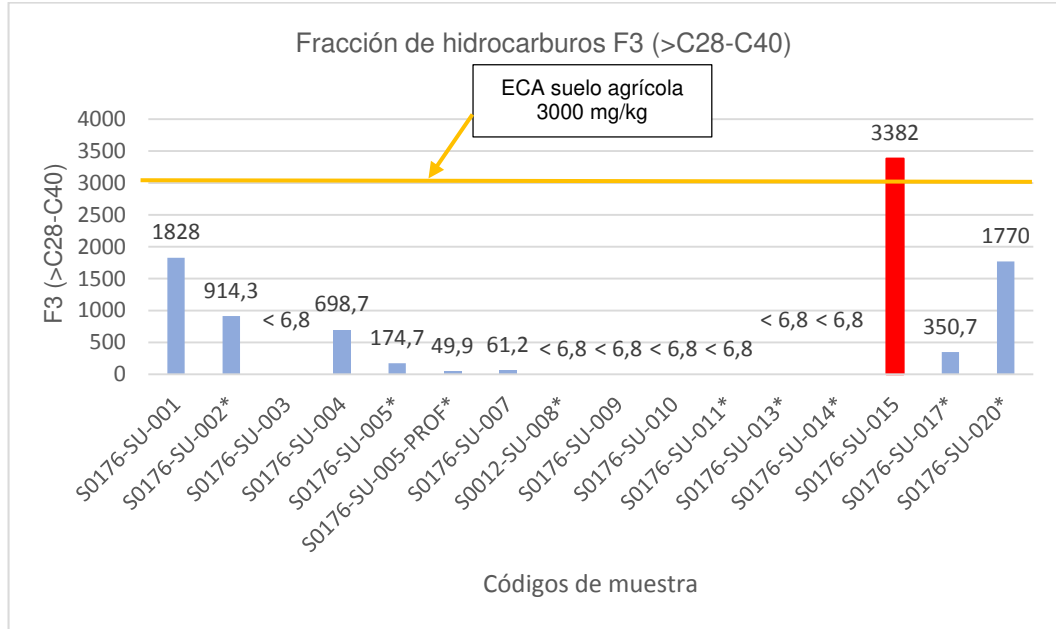
muestras se presentan concentraciones de este parámetro que superan los límites de cuantificación (< 6,8 mg/kg) (Figura 8.1; Figura 8.2; Anexo 1.1).

Figura 8.1. Resultados de Fracción de hidrocarburos F3 (>C28-C40) para el sitio S0176
(*): Punto ubicado dentro del DdV de los ductos

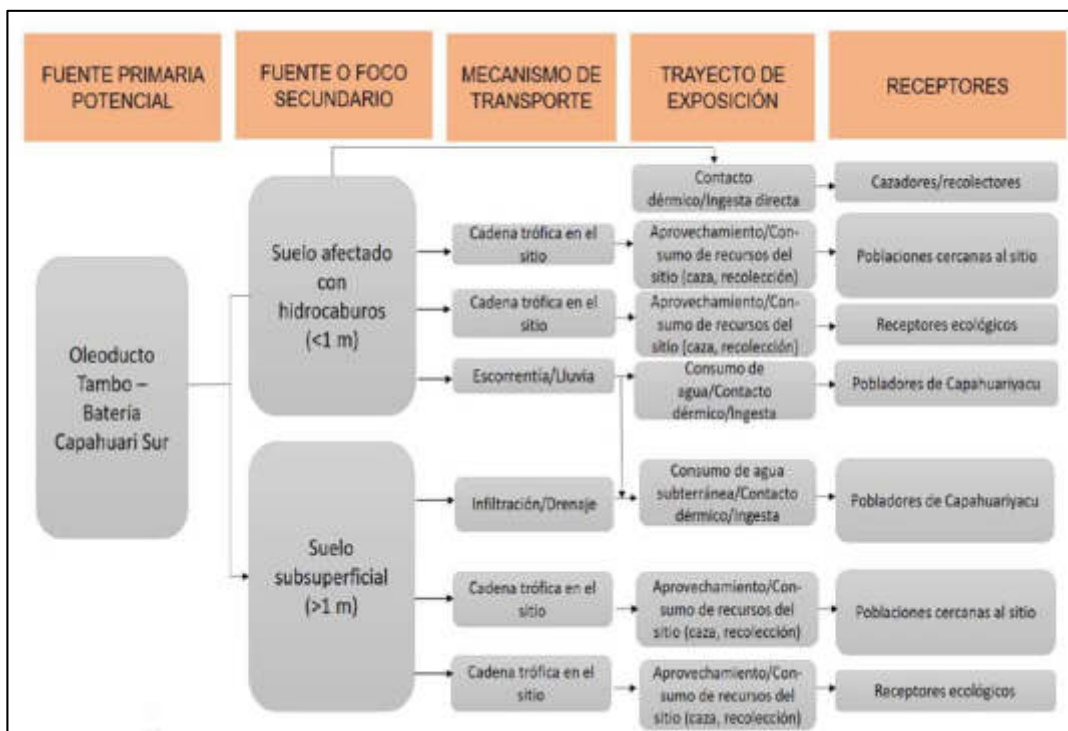
Para el sitio de S0176 se estableció el esquema conceptual que muestra la interacción del sitio con el componente ambiental suelo (Figura 9.2).

Figura 9.2. Esquema del Modelo conceptual inicial para el sitio S0176

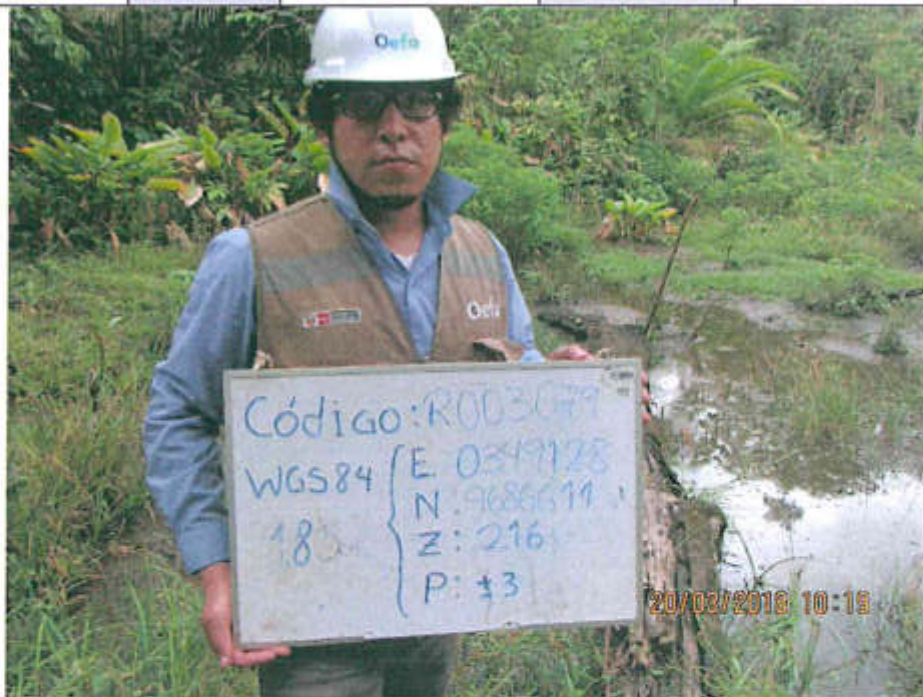
Distrito	Andoas	Provincia	Datem del Maraón	Departamento	Loreto
FOTOGRAFÍA N.º 1 R003079					
Fecha: 20/03/2018					
Hora: 10:19 horas					
COORDENADAS UTM -WGS 84 – ZONA 18M					
Este (m): 0349128					
Norte (m): 9686611					
Altitud (m.s.n.m): 216					
Precisión: ± 3

DESCRIPCIÓN: Ubicación del sitio S0176 de acuerdo a las coordenadas de la referencia R003079.

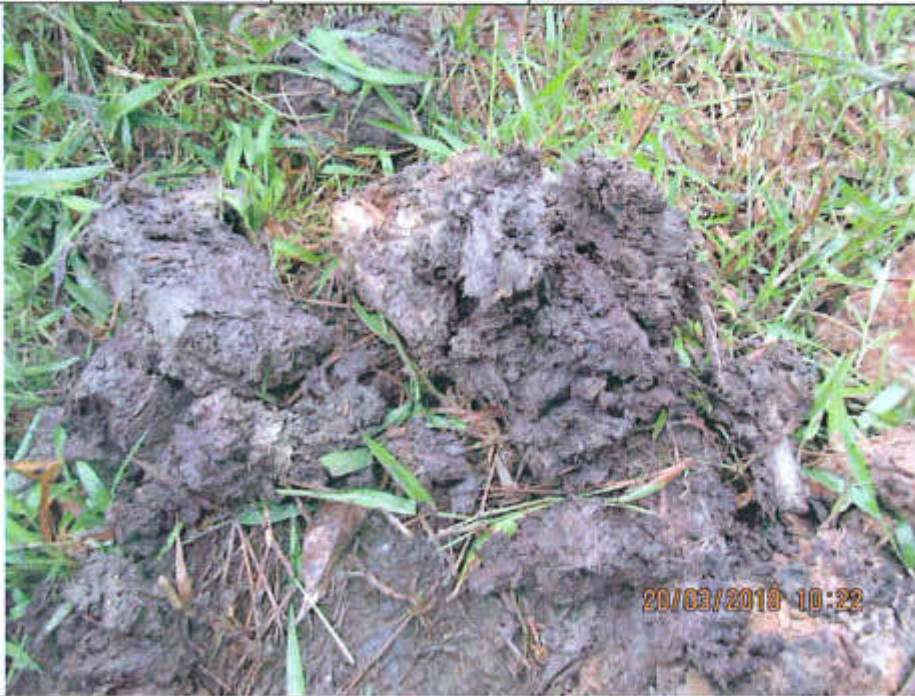
Distrito	Andoas	Provincia	Datem del Maraón	Departamento	Loreto
FOTOGRAFÍA N.º 4 R003079					
Fecha: 20/03/2018					
Hora: 10:22 horas					
COORDENADAS UTM -WGS 84 – ZONA 18M					
Este (m): 0349128					
Norte (m): 9686611					
Altitud (m.s.n.m): 216					
Precisión: ± 3

DESCRIPCIÓN: Suelo con indicios de presencia de hidrocarburo, obtenida de la excavación.

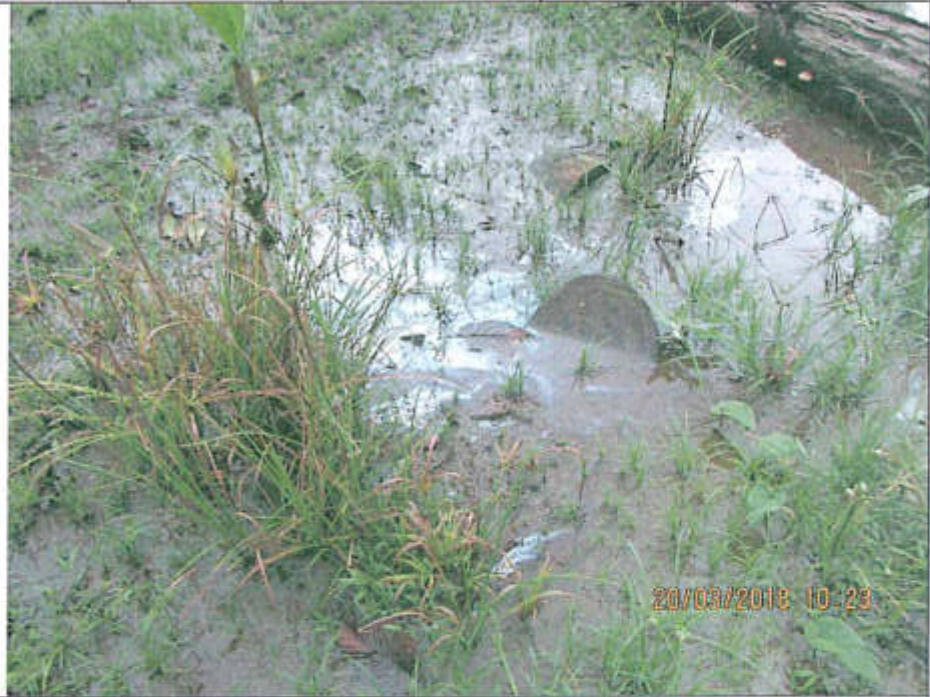
Distrito	Andoas	Provincia	Datem del Maraón	Departamento	Loreto
FOTOGRAFÍA N.º 5 R003079					
Fecha: 20/03/2018					
Hora: 10:23 horas					
COORDENADAS UTM -WGS 84 – ZONA 18M					
Este (m): 0349128					
Norte (m): 9686611					
Altitud (m.s.n.m): 216					
Precisión: ± 3					
DESCRIPCIÓN: Suelo saturado con indicios de presencia de hidrocarburos después de realizar un hincado.

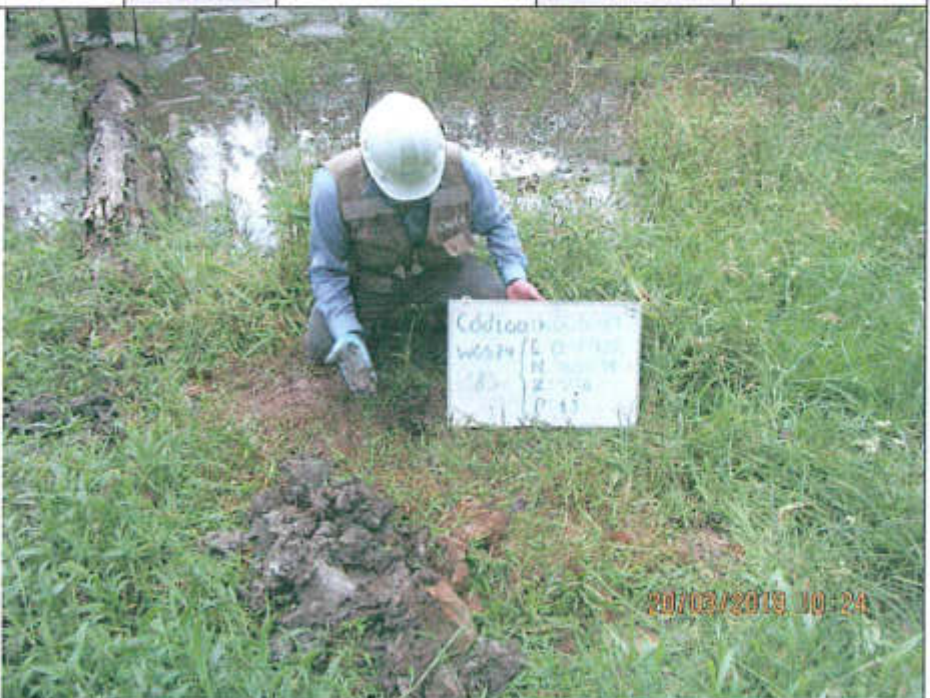
Distrito	Andoas	Provincia	Datem del Maraón	Departamento	Loreto
FOTOGRAFÍA N.º 6 R003079					
Fecha: 20/03/2018					
Hora: 10:24 horas					
COORDENADAS UTM -WGS 84 – ZONA 18M					
Este (m): 0349128					
Norte (m): 9686611					
Altitud (m.s.n.m): 216					
Precisión: ± 3					
DESCRIPCIÓN: Suelo con indicios de presencia de hidrocarburo, obtenida de la excavación.

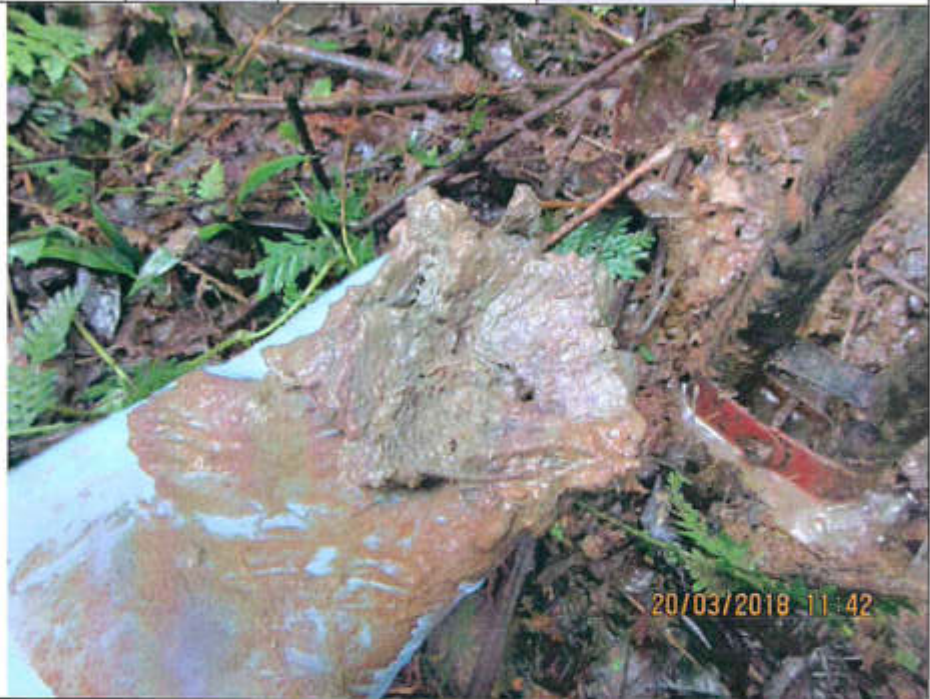
Distrito	Andoas	Provincia	Datem del Marañón	Departamento	Loreto
FOTOGRAFÍA N.º 9 R002574					
Fecha: 20/03/2018					
Hora: 11:42 horas					
COORDENADAS UTM -WGS 84 - ZONA 18M					
Este (m): 0349120					
Norte (m): 9686780					
Altitud (m.s.n.m): 216					
Precisión: ± 3					
DESCRIPCIÓN: Muestra de suelo en el derecho de vía con indicios de presencia de hidrocarburos.

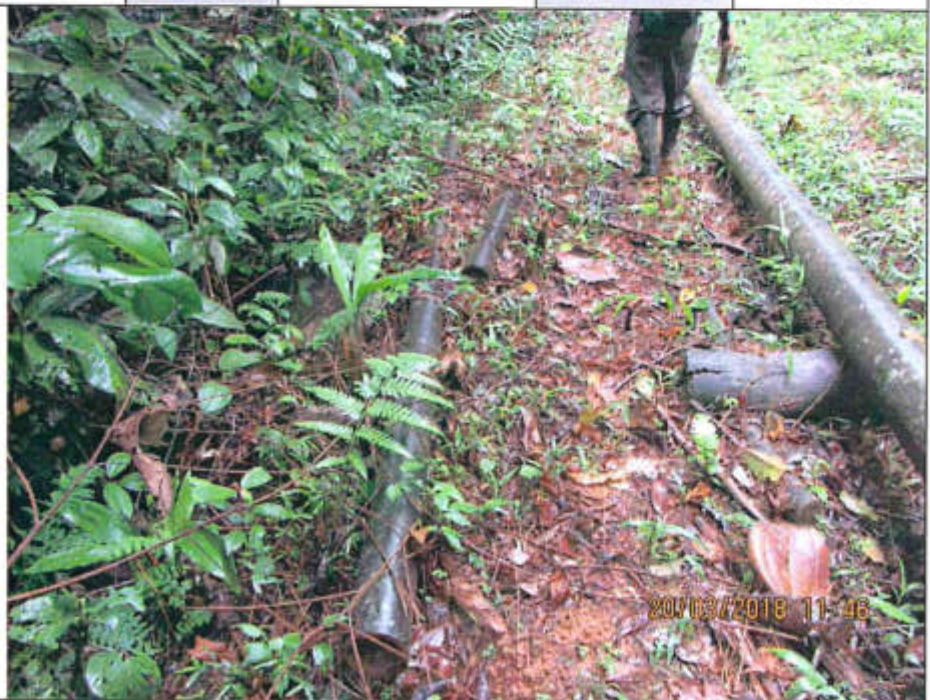
Distrito	Andoas	Provincia	Datem del Marañón	Departamento	Loreto
FOTOGRAFÍA N.º 10 R002574					
Fecha: 20/03/2018					
Hora: 11:46 horas					
COORDENADAS UTM -WGS 84 - ZONA 18M					
Este (m): 0349113					
Norte (m): 9686530					
Altitud (m.s.n.m): 216					
Precisión: ± 3					
DESCRIPCIÓN: Residuos mal dispuestos (tuberías metálicas) en el derecho de vía.

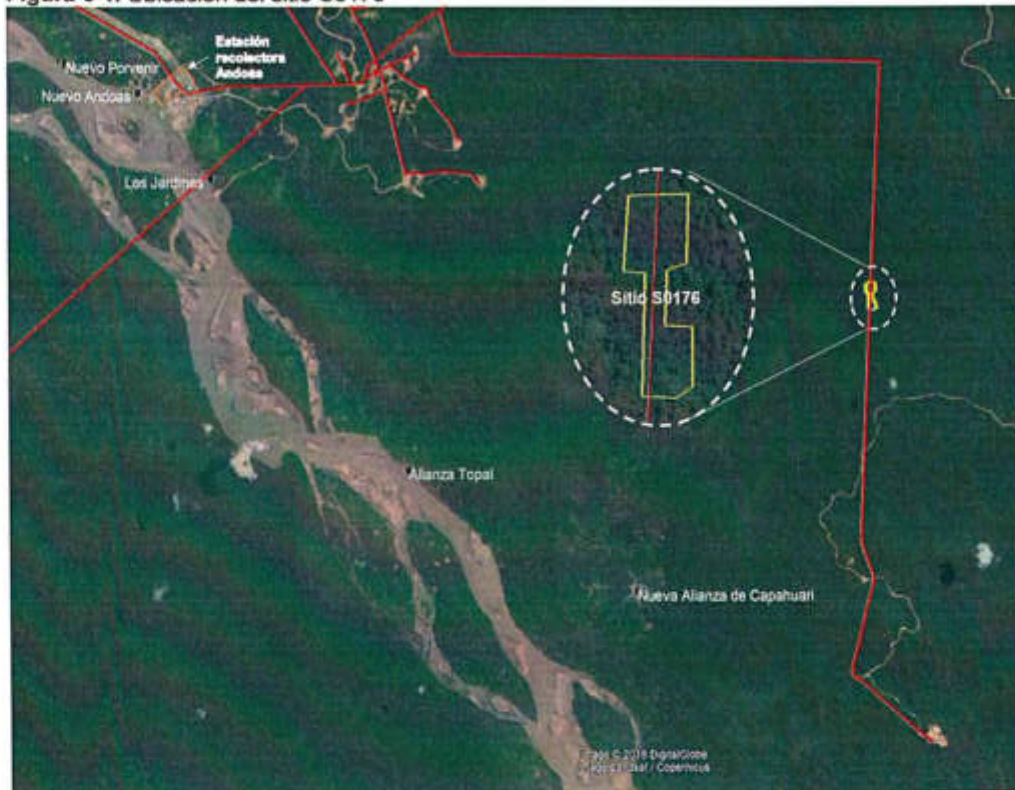
Figura 6-1. Ubicación del sitio S0176

Andoas, provincia de Datem del Marañón, departamento de Loreto; y tiene un área de 3,99 ha aproximadamente (Figura 6-1).

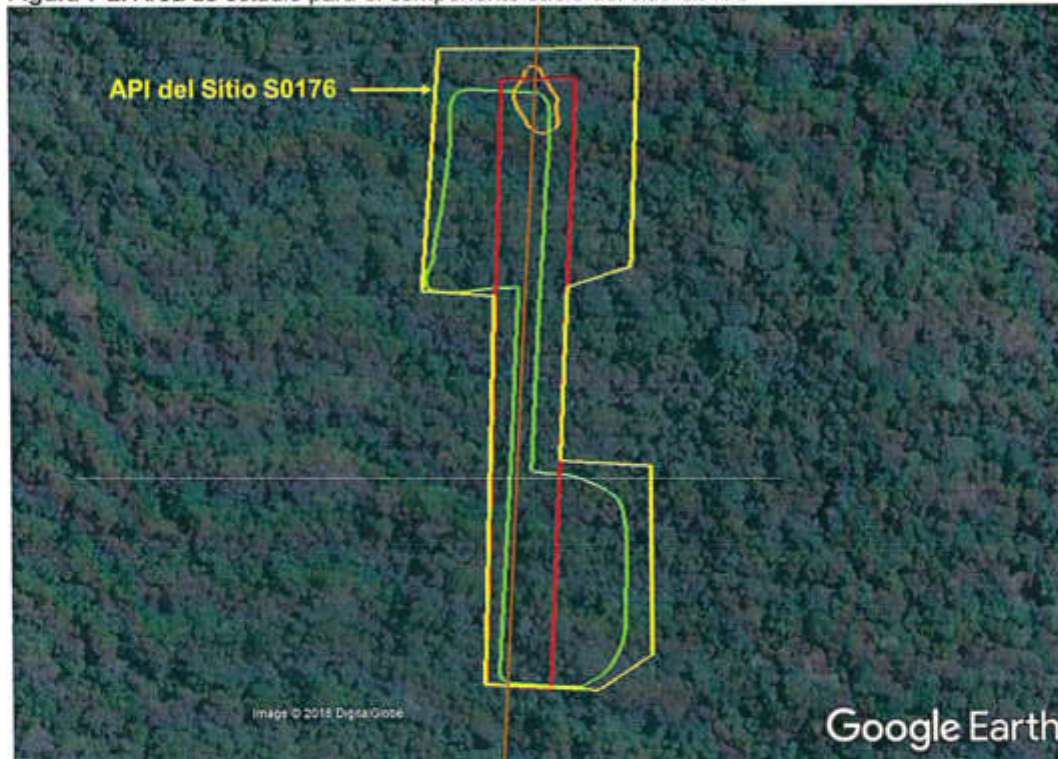
Figura 7-2. Área de estudio para el componente suelo del sitio S0176

- 40. Del análisis de las tres áreas definidas en los antecedentes, se tiene que estas se superponen parcialmente entre sí; por lo cual, se considera para el PEA del sitio S0176, un Área de Potencial Interés (en adelante, API) para el componente suelo que abarque dichas áreas; además, se ha considerado la ampliación de esta en la parte norte y sur hacia el este, debido a que, en estas zonas se han registrado excedencia de algunos parámetros de acuerdo a los antecedentes revisados, se observa en la Figura 7-2.

- 41. El API para suelo determinado en el presente PEA será de 3,99 ha aproximadamente y tendrá como objetivo corroborar los resultados analíticos y organolépticos de los Informes de identificación de sitio con código CN-R024, Informe N.º 326-2013-OEFA/DE-SDCA y N.º 392-2013-OEFA/DE-SDCA, validar los resultados a nivel organoléptico del Informe N.º 0142-2018-OEFA/DEAM-SSIM y evaluar la extensión de los contaminantes descritos en los antecedentes.

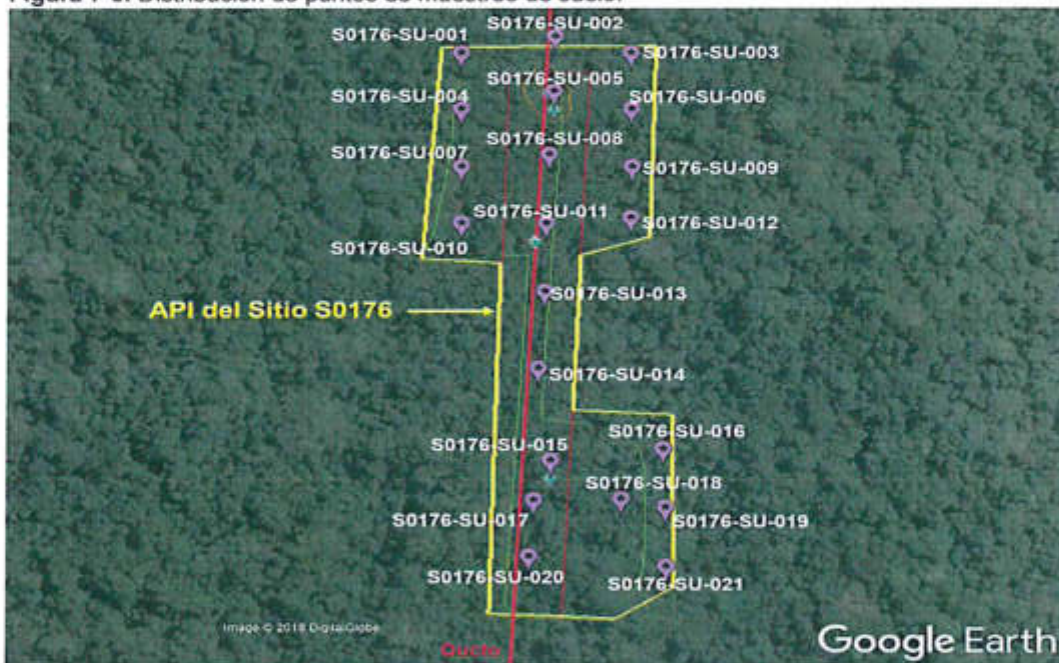
Figura 7-3. Distribución de puntos de muestreo de suelo.

- 44. La distribución de los puntos de muestreo se realizará de modo que se cubran las áreas con información analítica previa (Informe de identificación de sitio con código CN-R024, informes N.º 326-2013-OEFA/DE-SDCA y N.º 392-2013-OEFA/DE-SDCA) y las áreas sin información analítica (informe N.º 0142-2018-OEFA/DEAM-SSIM y área de ampliación del API). En ese sentido, se propone para el presente PEA del sitio S0176 realizar veintiún (21) puntos de muestreo para confirmar o descartar la presencia de contaminantes presentes en el suelo y estimar la extensión del sitio, establecido en estudios previos (Figura 7-3 y Tabla 7-2).

N.º	Código	Coordenadas UTM WGS84 Zona 18 Sur	
		Este (m)	Norte (m)
1	S0176-SU-001	349076	9686904
2	S0176-SU-002	349132	9686916
3	S0176-SU-003	349177	9686904
4	S0176-SU-004	349076	9686863
5	S0176-SU-005	349131	9686876
6	S0176-SU-006	349177	9686863
7	S0176-SU-007	349076	9686821
8	S0176-SU-008	349128	9686830
9	S0176-SU-009	349177	9686821

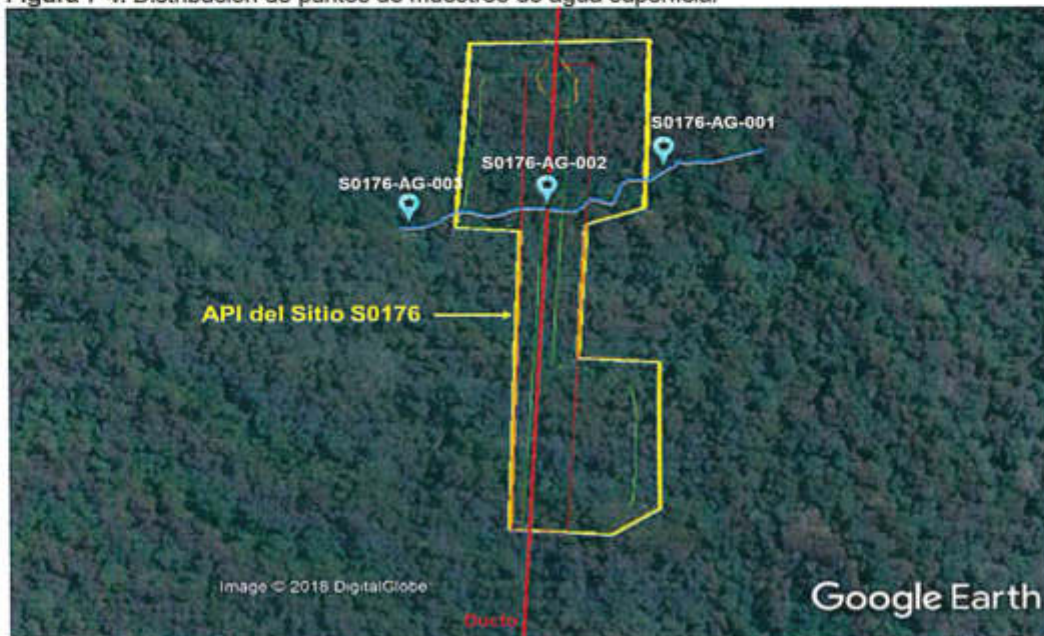
Figura 7-4. Distribución de puntos de muestreo de agua superficial

- 56. Para determinar el número y ubicación de puntos de muestreo se analizó la información del Informe de identificación de sitio con código CN-R024; asimismo, se tomó en cuenta las guías técnicas de referencia para el muestreo del componente a evaluar.
- 57. Para el presente PEA del sitio S0176, se propone realizar tres (3) puntos de muestreo a fin de determinar la presencia de posibles contaminantes que podrían haber sido movilizados desde el área impactada hacia el cuerpo de agua con flujo hacia el suroeste. La distribución de los puntos de muestreo se presenta a continuación y se detalla en el mapa respectivo (Anexo 9).

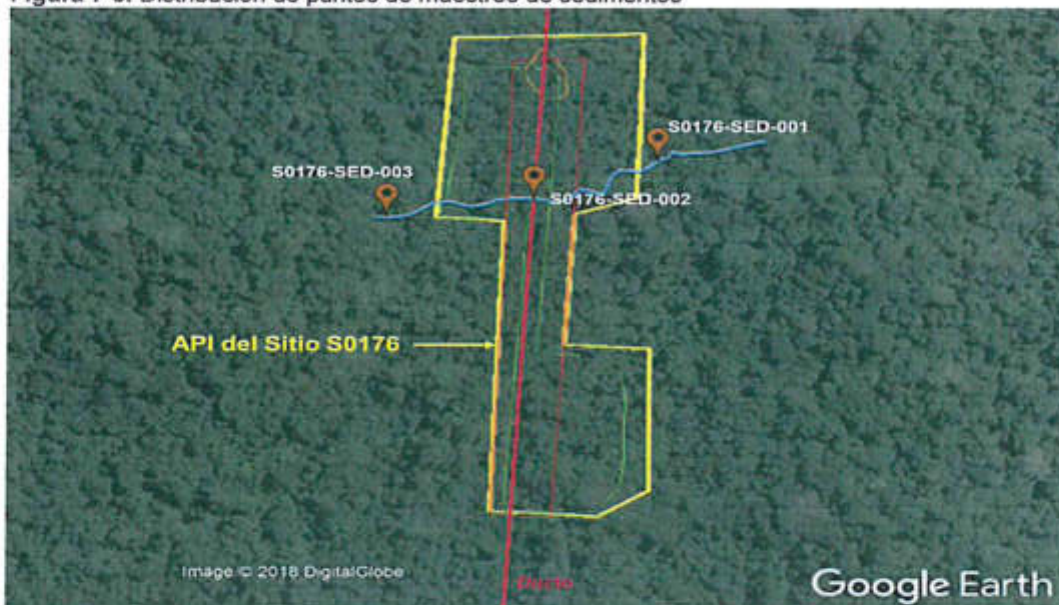
Figura 7-5. Distribución de puntos de muestreo de sedimentos

62. Para la evaluación ambiental del componente sedimento se consideró la información obtenida en el Informe de identificación de sitio con código CN-R024, en el que se describe la presencia de una pequeña quebrada en las coordenadas 349120E/9686782N del sistema de coordenadas UTM WGS84, con sentido de flujo de noreste al suroeste: por tanto, es necesario realizar la evaluación del componente citado (Figura 7-5).
63. El API para el componente sedimento será el área definida por el tramo de la quebrada que cruza el API establecida para el componente suelo; asimismo, incluye el área de la quebrada donde se tomarán dos (2) puntos de muestreo ubicados a 105 y 106 m al este y al oeste respectivamente del punto de muestreo tomado dentro del API del componente suelo.

N.º	Código	Coordenadas UTM WGS84 Zona 18 Sur	
		Este (m)	Norte (m)
1	S0176-SED-001	349201	9686814
2	S0176-SED-002	349119	9686783
3	S0176-SED-003	349019	9686767

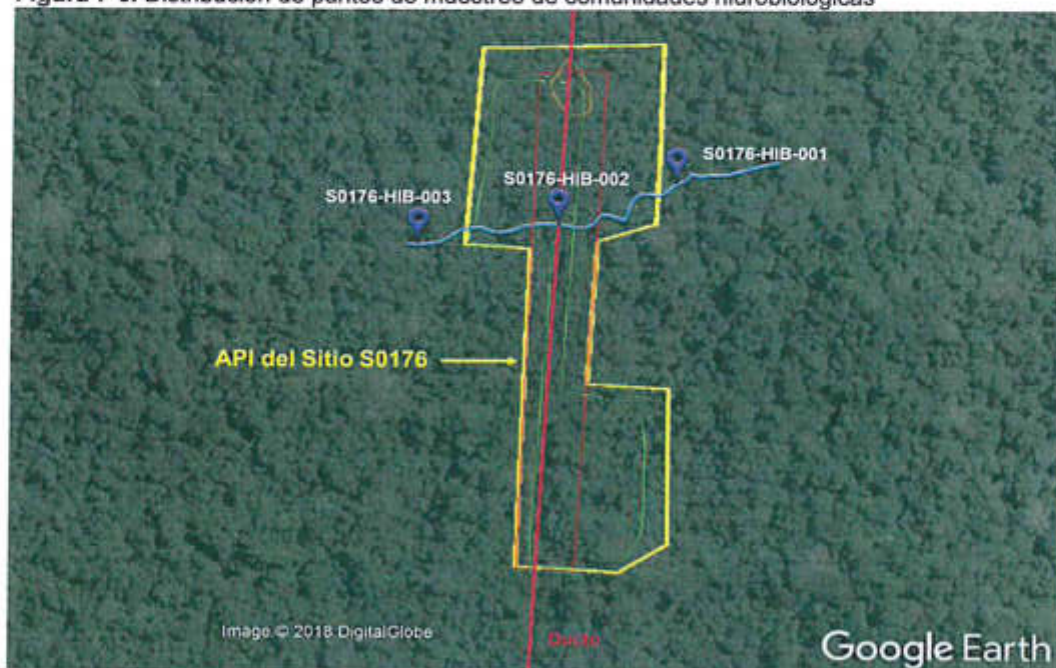
Figura 7-6. Distribución de puntos de muestreo de comunidades hidrobiológicas

- 71. La ubicación de los puntos de muestreo de las comunidades hidrobiológicas se proyecta que serán en los mismos puntos de toma de muestras de agua superficial y sedimentos. Los puntos de muestreo se presentan a continuación y se detallan en el mapa respectivo (Anexo 11).

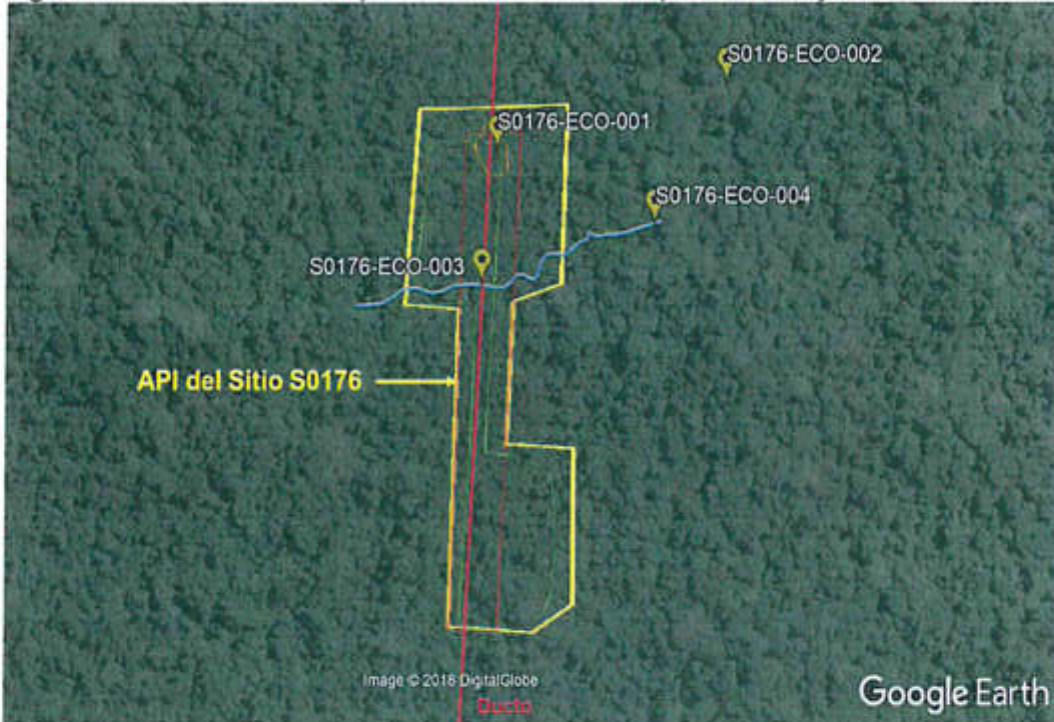
Figura 7-7. Puntos de muestreo para ecotoxicidad en el componente suelo y sedimento

N.º	Código	Componente ambiental	Coordenadas UTM WGS84 Zona 18 Sur	
			Este (m)	Norte (m)
1	S0176-ECO-001	suelo	349132	9686887
2	S0176-ECO-002		349327	9686936
3	S0176-ECO-003	sedimento	349119	9686783
4	S0176-ECO-004		349266	9686827

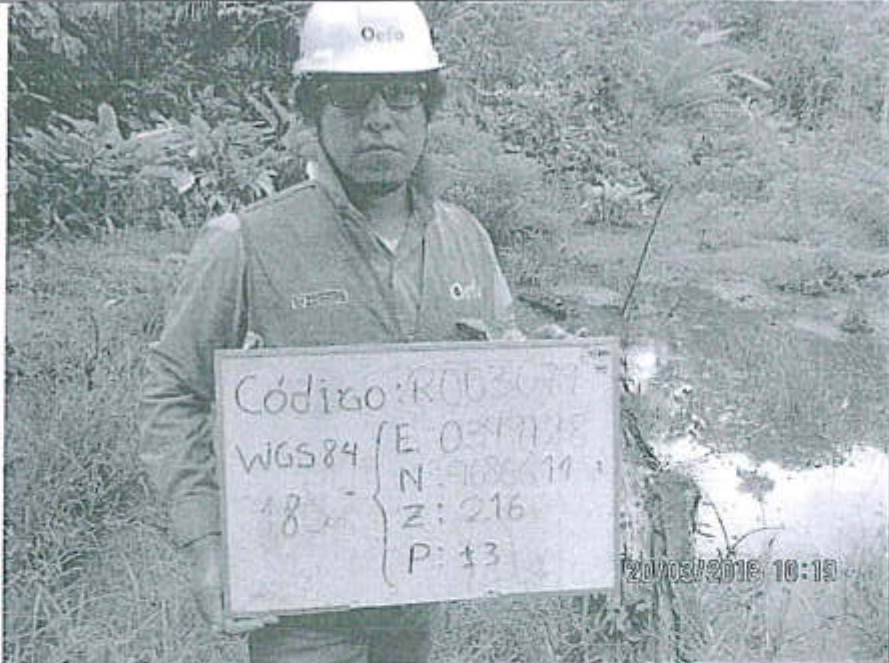
Distrito	Andoas	Provincia	Datem del Maraón	Departamento	Loreto
FOTOGRAFÍA N.º 1 R003079

Fecha: 20/03/2018					
Hora: 10:19 horas					
COORDENADAS UTM -WGS 84 – ZONA 18M					
Este (m): 0349128					
Norte (m): 9686611					
Altitud (m.s.n.m): 216					
Precisión: ± 3					
DESCRIPCIÓN:		Ubicación del sitio S0176 de acuerdo a las coordenadas de la referencia R003079.

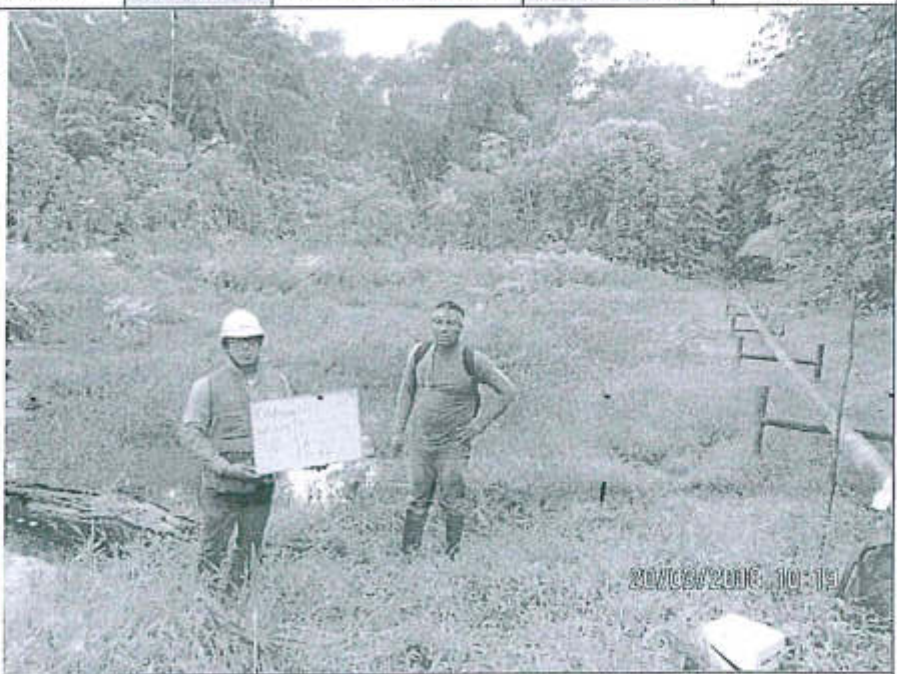
Distrito	Andoas	Provincia	Datem del Maraón	Departamento	Loreto
FOTOGRAFÍA N.º 2 R003079

Fecha: 20/03/2018					
Hora: 10:19 horas					
COORDENADAS UTM -WGS 84 – ZONA 18M					
Este (m): 0349128					
Norte (m): 9686611					
Altitud (m.s.n.m): 216					
Precisión: ± 3					
DESCRIPCIÓN:		Vista panorámica del sitio S0176, se puede apreciar a la derecha el ducto Tambo-Andoas y a la izquierda la zona con vegetación herbácea y suelo saturado.

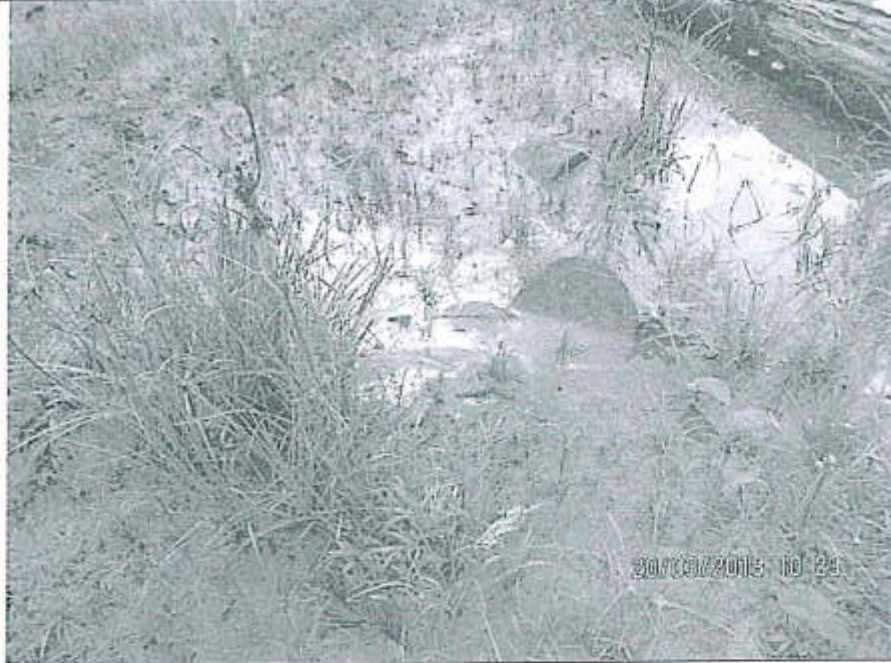
Distrito	Andoas	Provincia	Datem del Maraón	Departamento	Loreto
FOTOGRAFÍA N.º 5 R003079

Fecha: 20/03/2018					
Hora: 10:23 horas					
COORDENADAS UTM -WGS 84 – ZONA 18M					
Este (m): 0349128					
Norte (m): 9686611					
Altitud (m.s.n.m): 216					
Precisión: ± 3					
DESCRIPCIÓN:		Suelo saturado con indicios de presencia de hidrocarburos después de realizar un hincado.

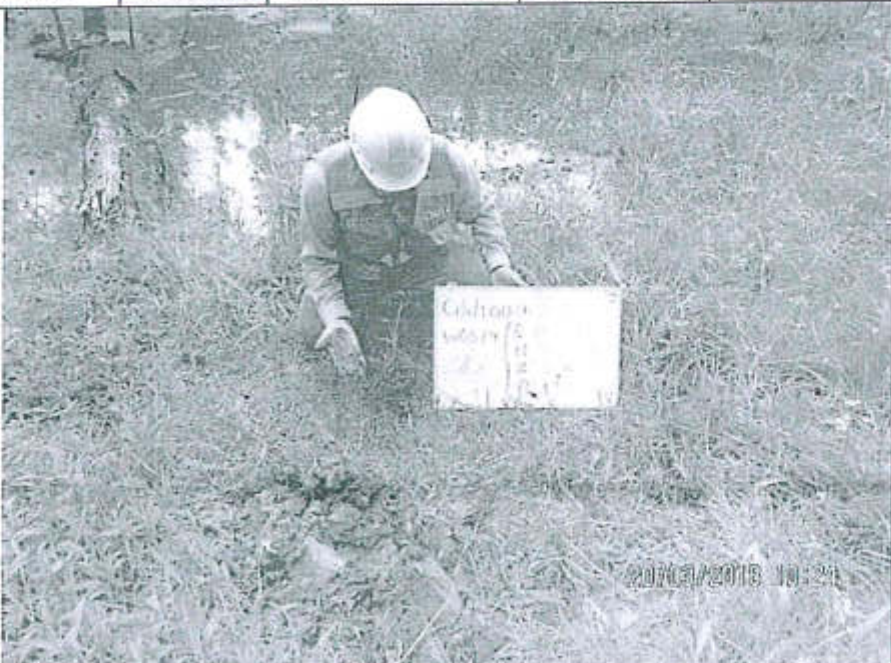
Distrito	Andoas	Provincia	Datem del Maraón	Departamento	Loreto
FOTOGRAFÍA N.º 6 R003079

Fecha: 20/03/2018					
Hora: 10:24 horas					
COORDENADAS UTM -WGS 84 – ZONA 18M					
Este (m): 0349128					
Norte (m): 9686611					
Altitud (m.s.n.m): 216					
Precisión: ± 3					
DESCRIPCIÓN:		Suelo con indicios de presencia de hidrocarburo, obtenida de la excavación.

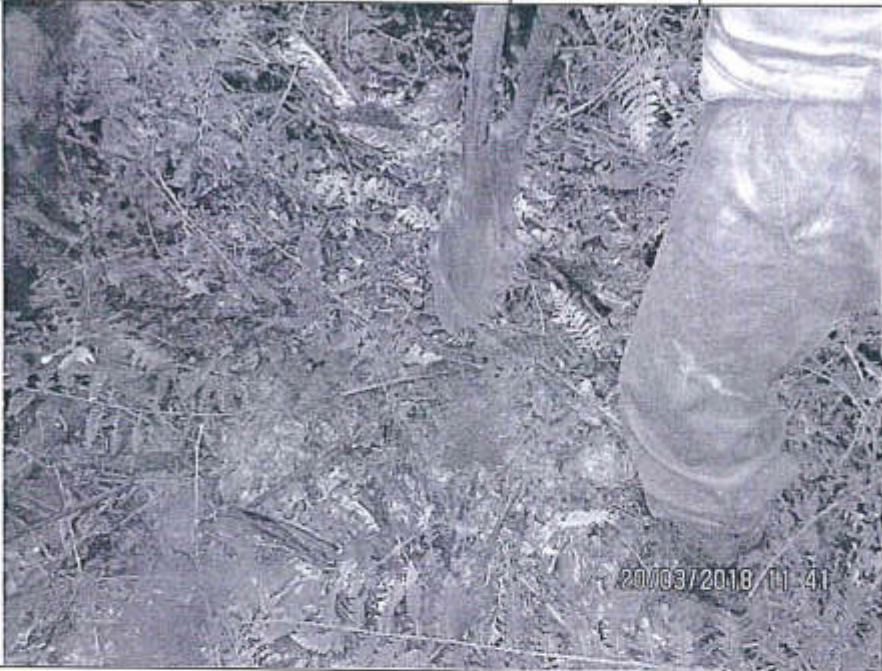
VISITA DE RECONOCIMIENTO DE POSIBLE SITIO IMPACTADO S0176						
CUE: 2018-05-0037			CUC: 03-03-2018-402			
Distrito	Andoas	Provincia	Datem del Maraón	Departamento	Loreto	
FOTOGRAFÍA N.º 7 R002574

Fecha: 20/03/2018						
Hora: 11:41 horas						
COORDENADAS UTM -WGS 84 - ZONA 18M						
Este (m): 0349120						
Norte (m): 9686780						
Altitud (m.s.n.m): 216						
Precisión: ± 3		DESCRIPCIÓN: Excavación en el suelo para su evaluación.				
VISITA DE RECONOCIMIENTO DE POSIBLE SITIO IMPACTADO S0176						
CUE: 2018-05-0037			CUC: 03-03-2018-402			
Distrito	Andoas	Provincia	Datem del Maraón	Departamento	Loreto	
FOTOGRAFÍA N.º 8 R002574

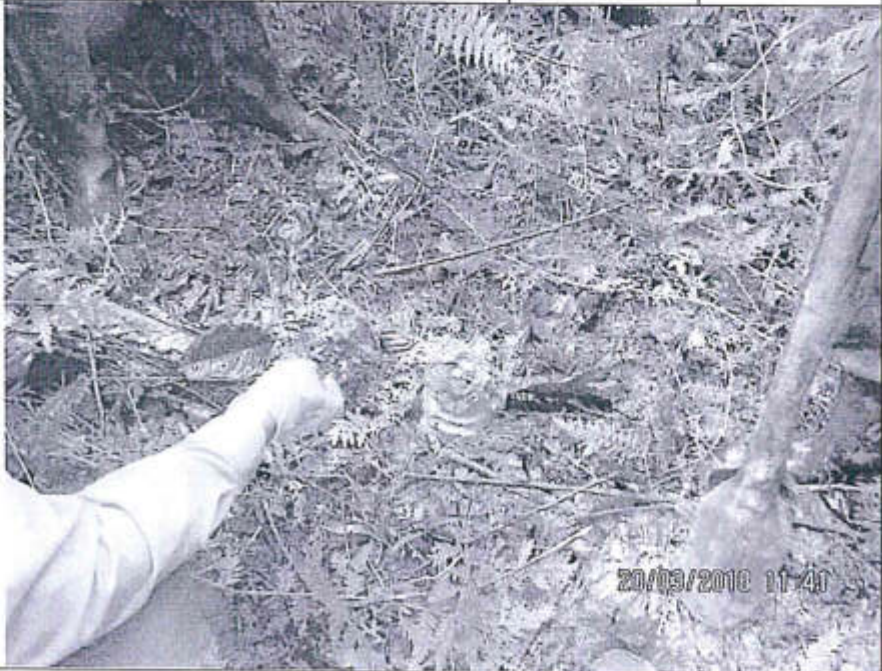
Fecha: 20/03/2018						
Hora: 11:41 horas						
COORDENADAS UTM -WGS 84 - ZONA 18M						
Este (m): 0349120						
Norte (m): 9686780						
Altitud (m.s.n.m): 216						
Precisión: ± 3		DESCRIPCIÓN: Muestra de suelo en el derecho de via con indicios de presencia de hidrocarburos.

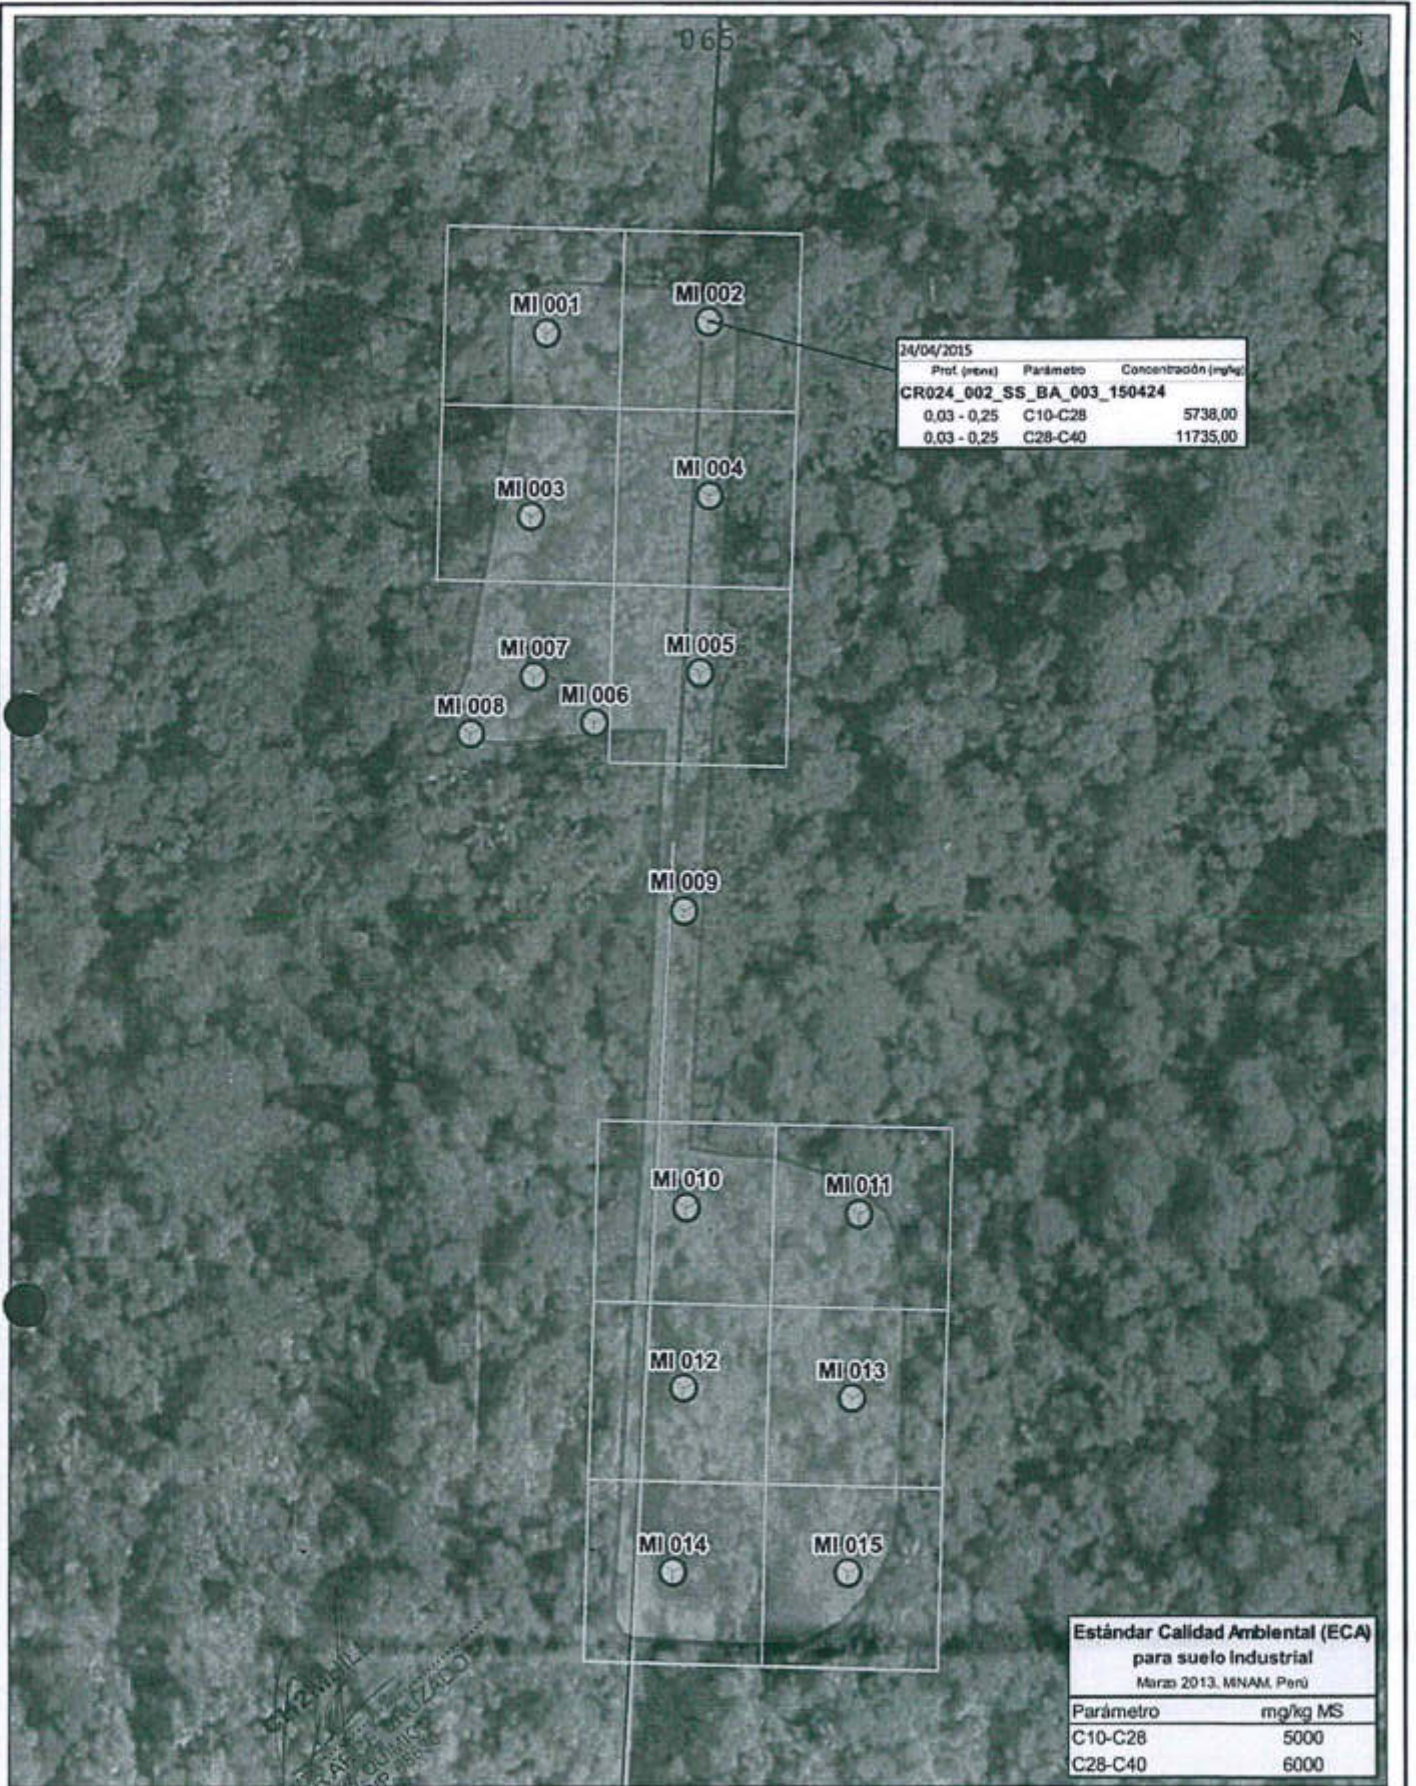
Anexo A.2
Plano con puntos de muestreo y excedencias de los
ECA para suelos

En base a estas observaciones y a los puntos de muestreo con excedencias de ECA para suelo de uso industrial, CH2M HILL concluye que, de acuerdo con la Guía para la Elaboración de Planes de Descontaminación de Sitios, los suelos en el entorno de los sondeos con excedencias del Sitio CN-R024 requieren ser investigados en detalle. CH2M HILL recomienda entonces realizar la fase de caracterización en este sitio, a los fines de continuar investigando las excedencias de fracciones de hidrocarburo F2 y F3. Se recomienda focalizar los esfuerzos del muestreo de caracterización en los sectores norte y sureste del sitio, para determinar la distribución horizontal y vertical del impacto por fracciones de hidrocarburo F2 y F3.

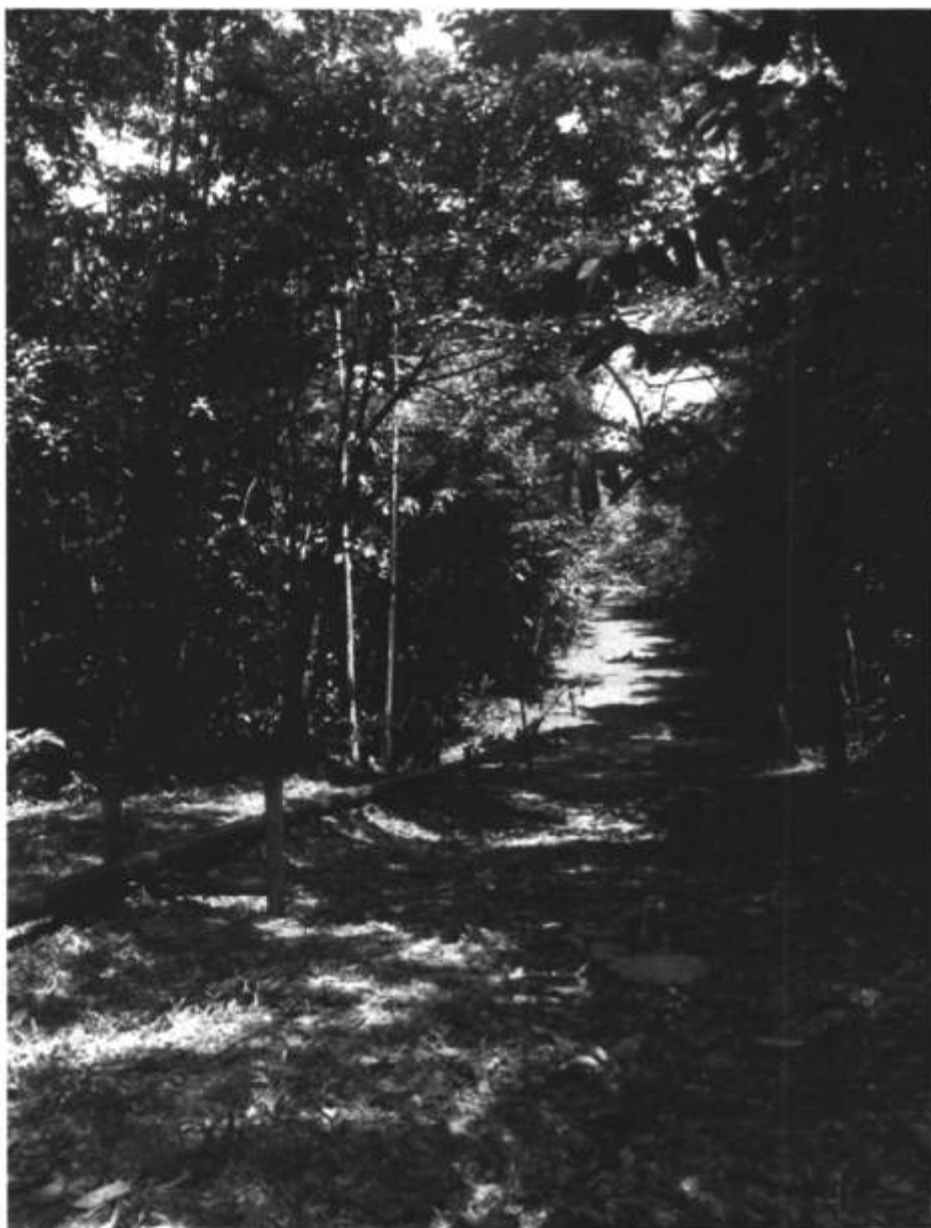
El Señor Juan Sebastián Gutierrez, Ingeniero de CH2M HILL, inspeccionó el sitio el día 18 de febrero de 2014. Ese día se presentó soleado y con una temperatura aproximada de 30°C. El sitio fue relevado sistemáticamente desde su límite exterior hacia el interior (en la Fotografía 1, Anexo B se presenta la vista general del sitio).

Fotografía 1. Panorámica de vista general del sitio.

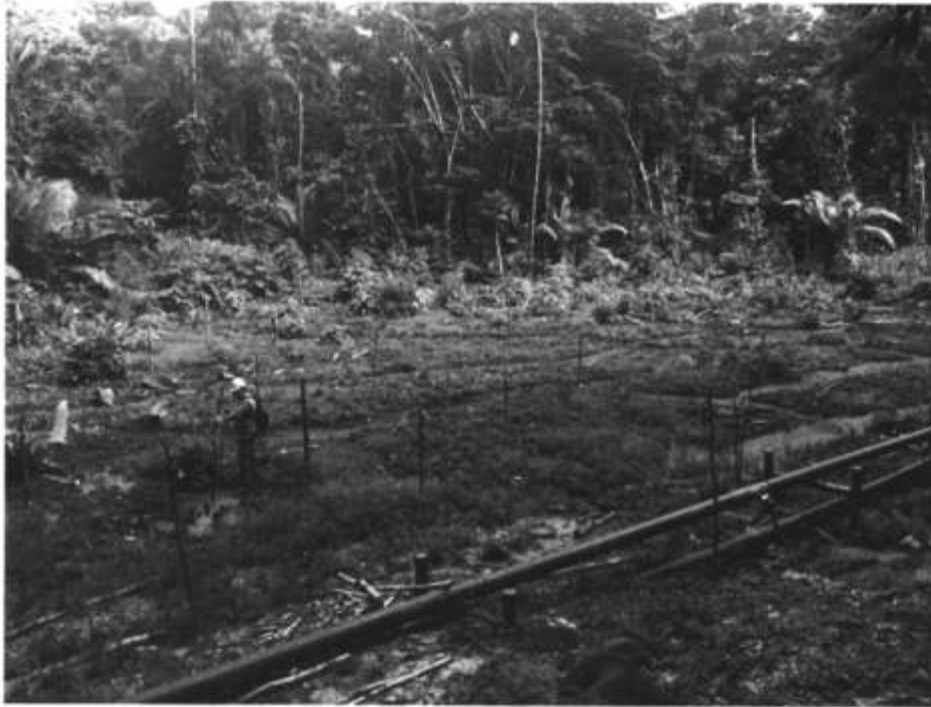
Fotografía 2. Zona que se presume impactada por un derrame (antiguo) de hidrocarburos.

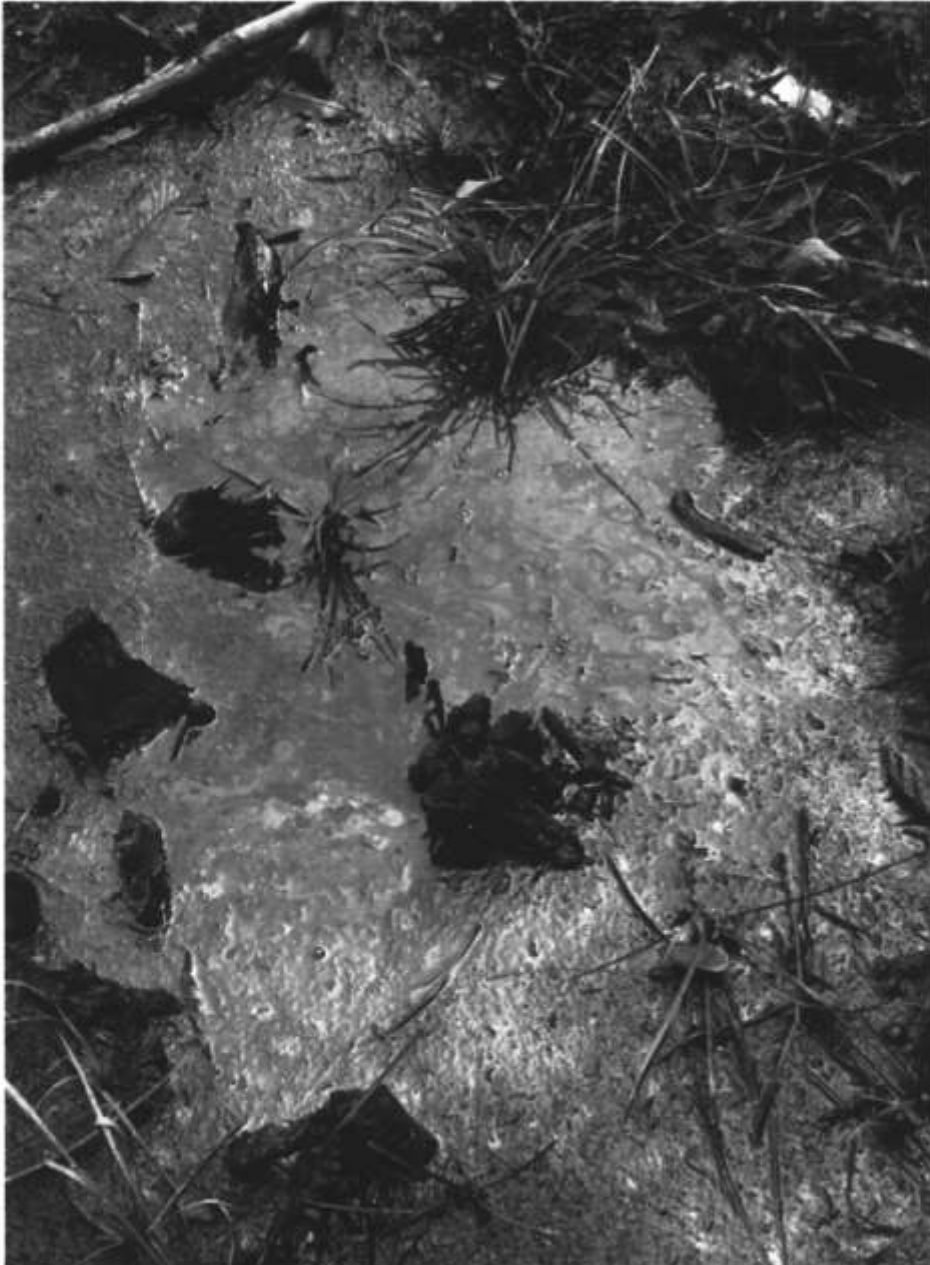
Fotografía 3. Iridiscencia marcada en una zona pantanosa localizada al costado sur del sitio.
