Organismo de Evaluación y
Fiscalización Ambiental - OEFA

INFORME N° 00641-2019-OEFA/DEAM-SSIM

ASUNTO : Evaluación Ambiental para la identificación del sitio impactado por actividades de hidrocarburos con código S0176, en el ámbito la cuenca del río Pastaza, distrito de Andoas, provincia de Datem del Marañón, departamento de Loreto.

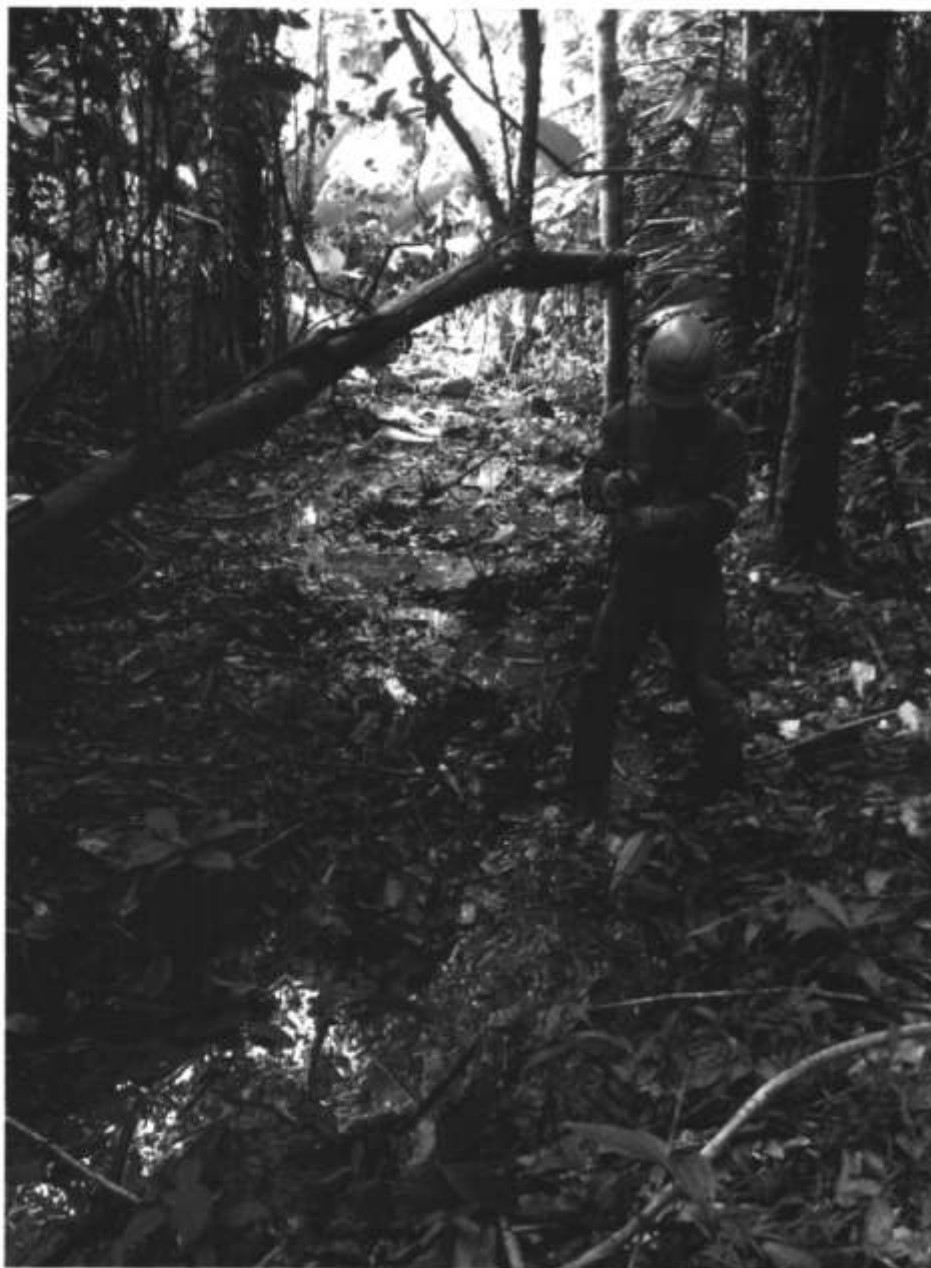
- Iridiscencia marcada en una zona pantanosa localizada al costado sur del sitio, en las coordenadas norte (Y): 9686627 y este (X): 349120 (UTM, WGS84) (ver Fotografía 3 en el Anexo B). Éste sector se encuentra en inmediaciones del oleducto Tambo - Capahuari Sur y corresponde al área donde se presume la ocurrencia del derrame antiguo de hidrocarburos, con posterior limpieza superficial.
- Olor a hidrocarburos e iridiscencia leve, detectada al realizar un hincado en una zona pantanosa localizada en el sector sur del sitio, en las coordenadas norte (Y): 9686572 y este (X): 349108 (UTM, WGS84) se percibió (ver Fotografía 6 en el Anexo B).
- Olor a hidrocarburos percibido al realizar hincado en inmediaciones de la pequeña quebrada, en las coordenadas norte (Y): 9686782 y este (X): 349120 (UTM, WGS84).

Fotografía 3. Iridiscencia marcada en una zona pantanosa localizada al costado sur del sitio.

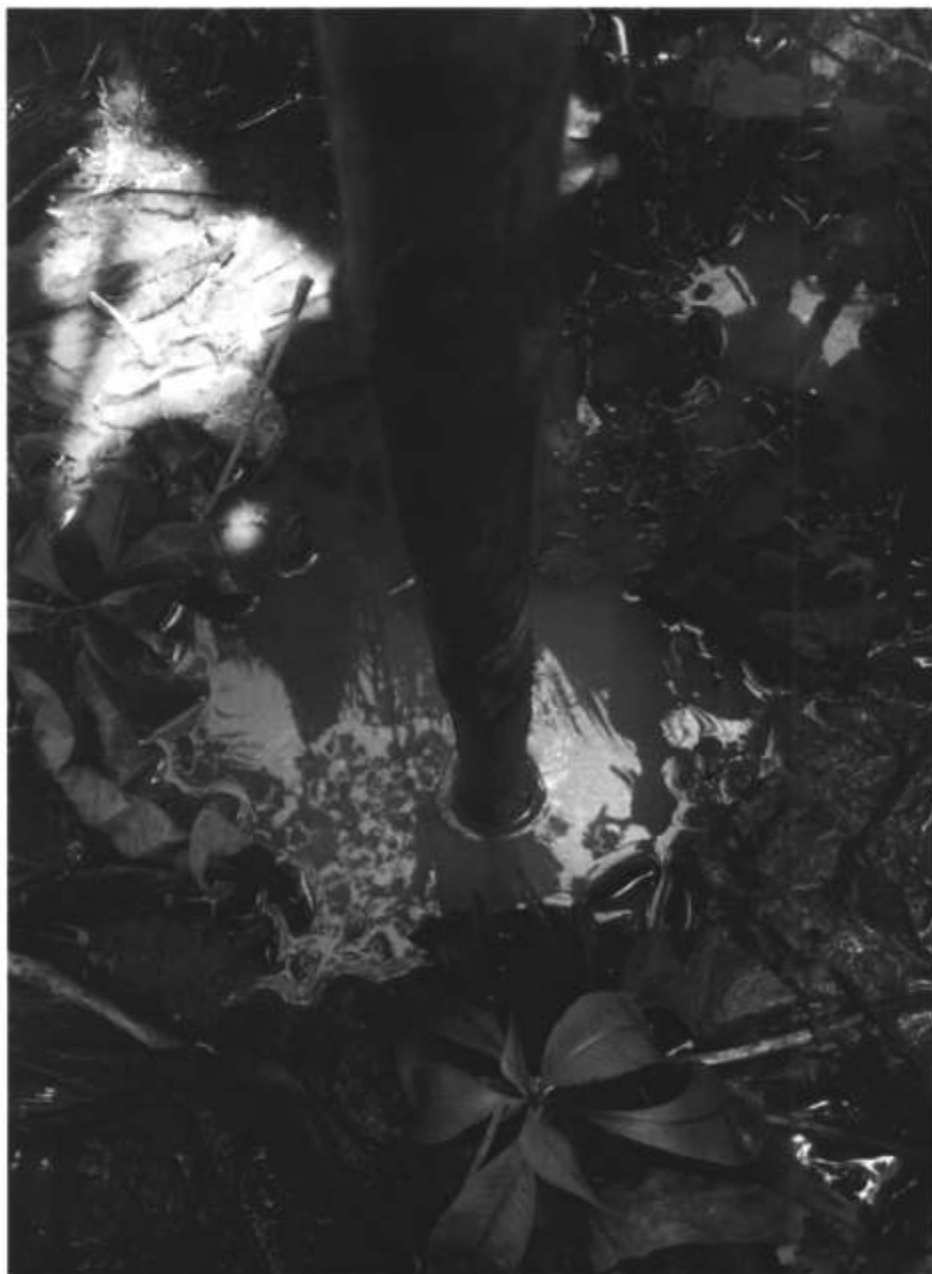
Fotografía 5. Olor a hidrocarburos e iridiscencia en inmediaciones de la quebrada.

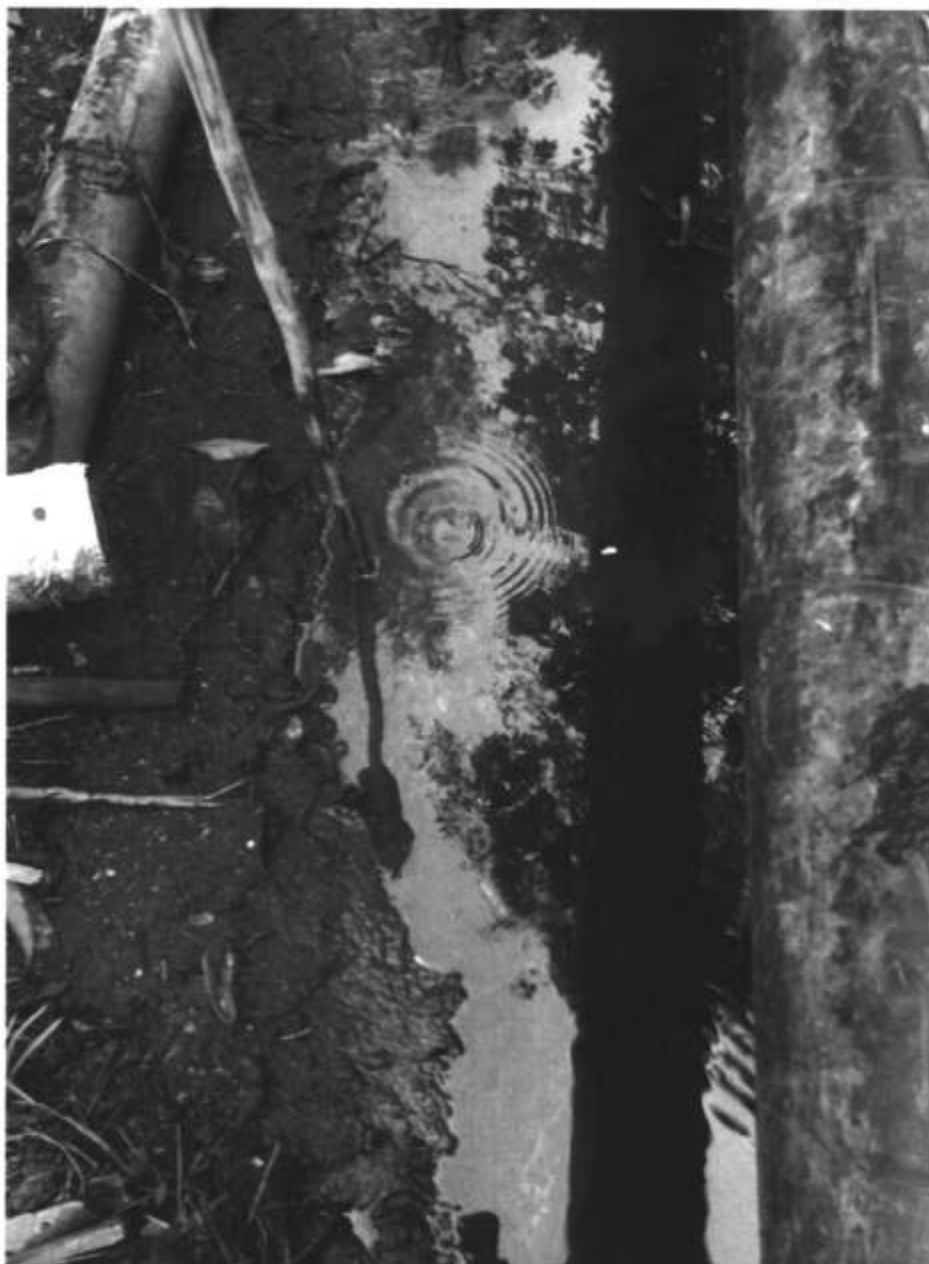
Fotografía 6. Olor a hidrocarburos e iridiscencia leve en zona pantanosa (al sureste del sitio).

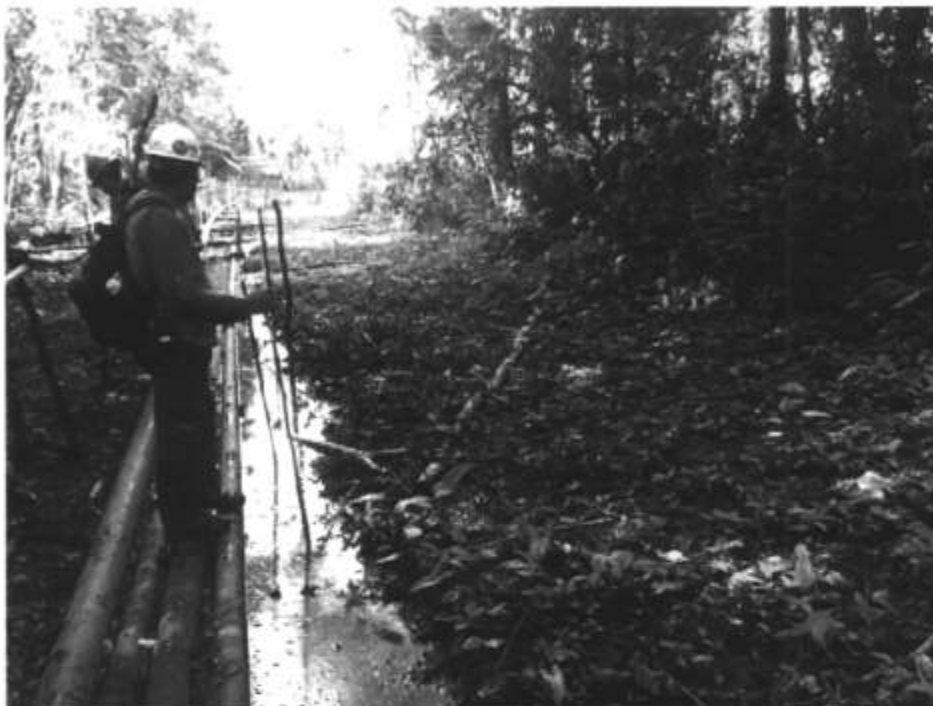
Fotografía 7. Límite sur de zona la impactada sin evidencias organolépticas.

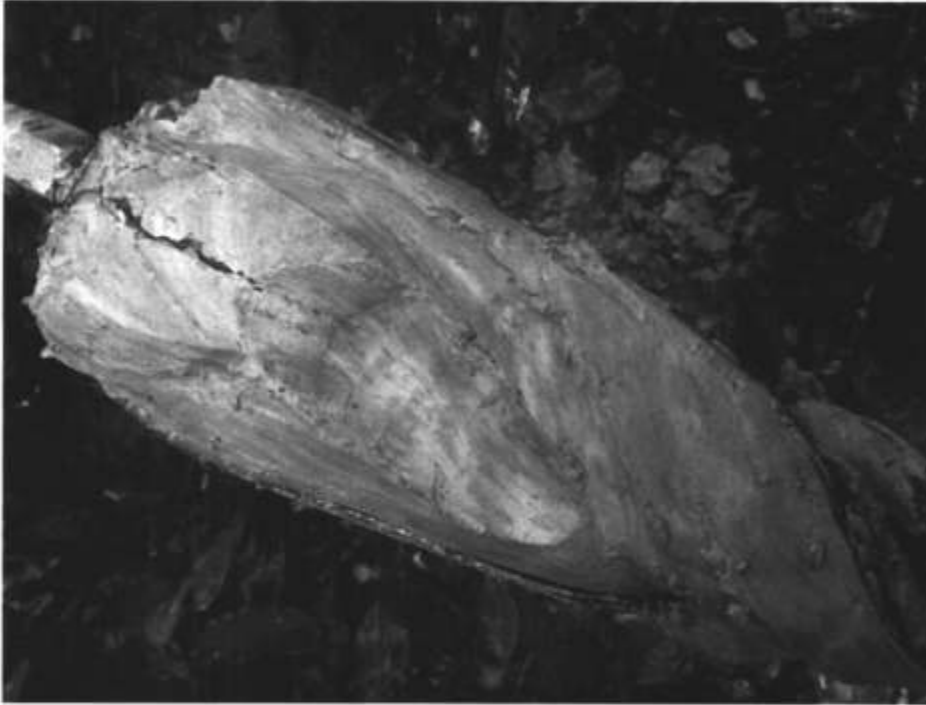
Fotografía 8. Muestra con predominancia textural arcilla-limosa, con coloraciones gris a gris verdoso.

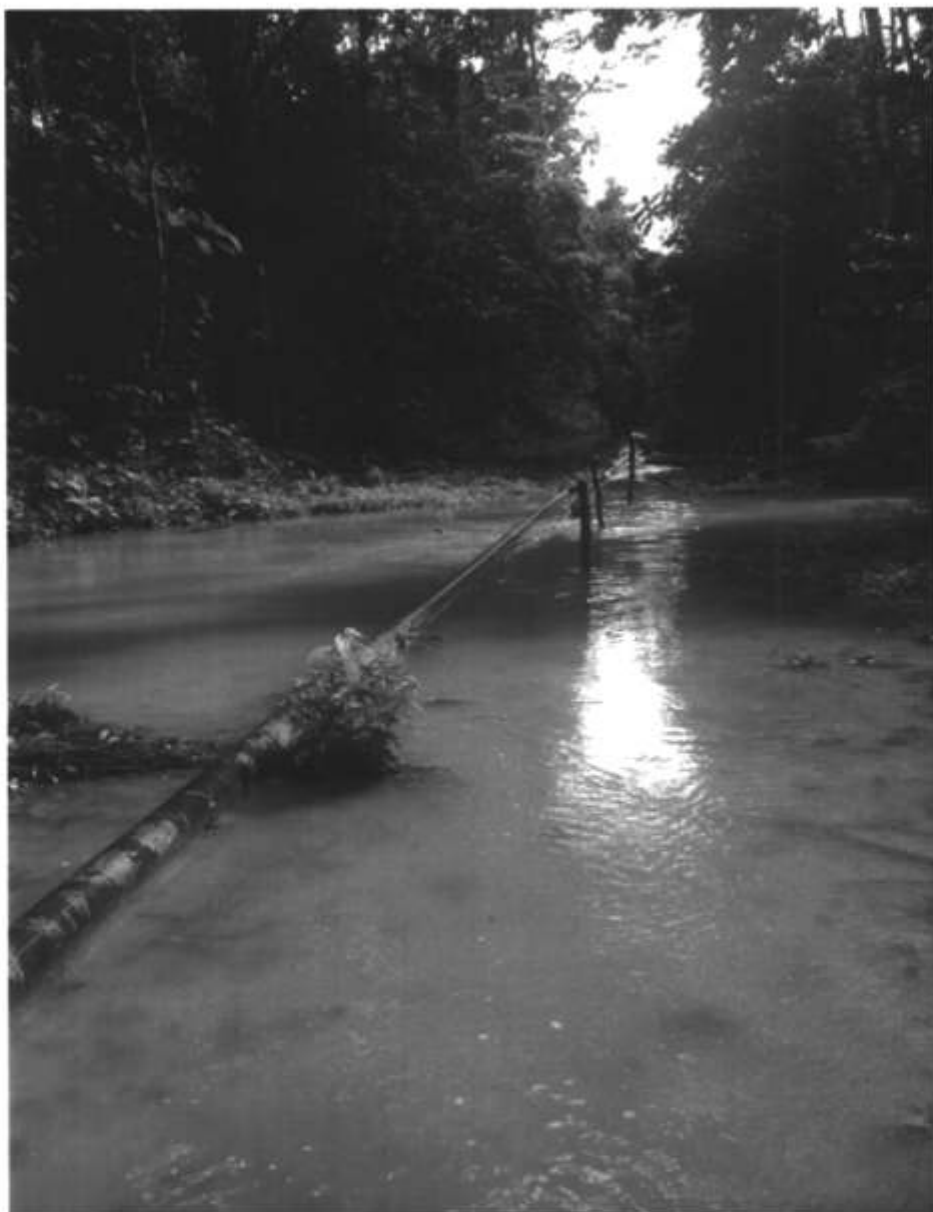
En este caso se considera completa esta vía de exposición por las evidencias de contaminación detectadas durante el LTS, en las zonas anegadas y/o pantanosas (ver Fotografía 9, Anexo B). Las precipitaciones pueden causar la movilidad de las aguas superficiales, provocando la dispersión de los contaminantes, que al encontrarse a nivel superficial puede causar exposición a receptores ecológicos, eventuales trabajadores de PPN que entren en contacto con este medio.

Fotografía 9. Panorámica de zonas anegadas y pantanosas (sector noroeste del sitio).

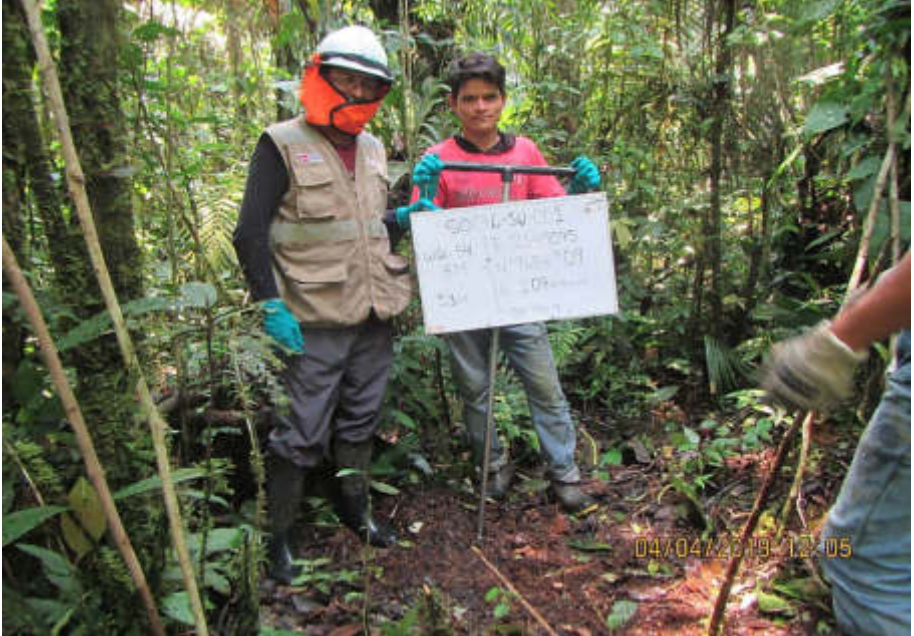
Distrito	Andoas	Provincia	Datem del Marañón	Departamento	Loreto
FOTOGRAFÍA N.º 1 S0176-SU-001					
Fecha: 04/04/2019					
Hora: 12:05					
COORDENADAS UTM -WGS 84 – ZONA 18M					
Este (m): 349075					
Norte (m): 9686909					
Altitud (m s.n.m.): 207					
Precisión: ± 3

DESCRIPCIÓN: Muestreo en el punto S0176-SU-001, se muestra suelo arcilloso.

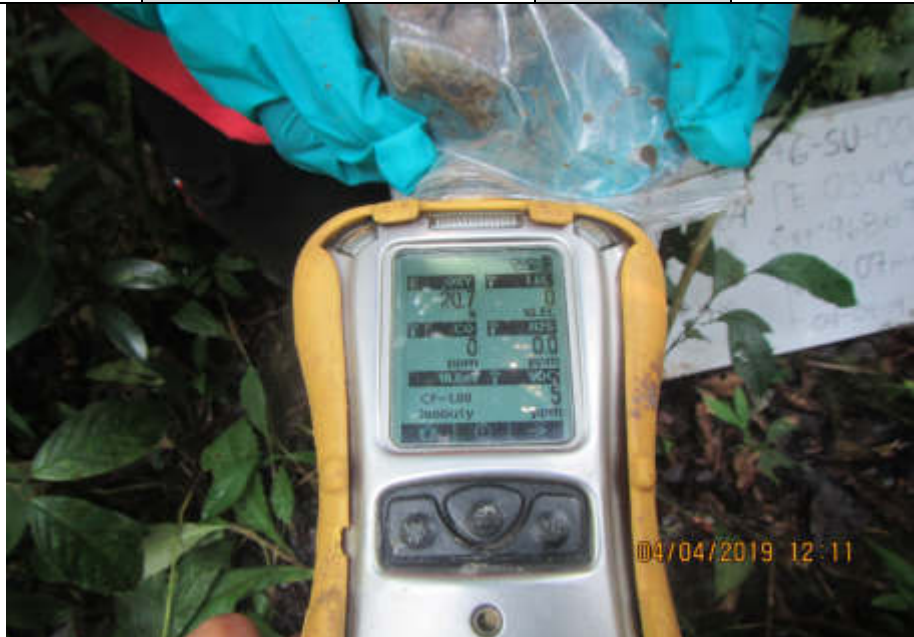
Distrito	Andoas	Provincia	Datem del Marañón	Departamento	Loreto
FOTOGRAFÍA N.º 2 S0176-SU-001					
Fecha: 04/04/2019					
Hora: 12:11					
COORDENADAS UTM -WGS 84 – ZONA 18M					
Este (m): 349075					
Norte (m): 9686909					
Altitud (m s.n.m.): 207					
Precisión: ± 3

DESCRIPCIÓN: Medición de gases en el punto S0176-SU-001, se muestra COVS=5 ppm

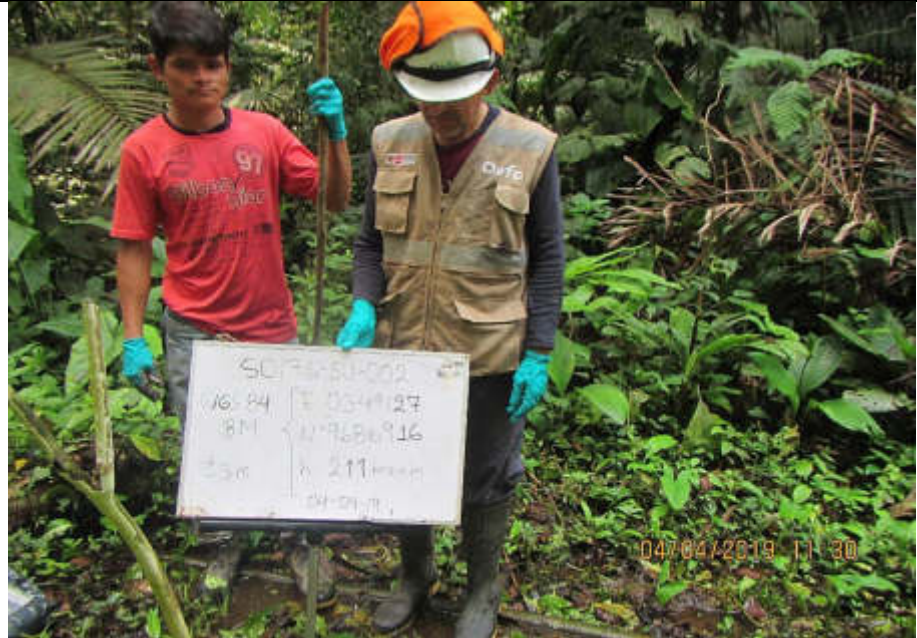
Distrito	Andoas	Provincia	Datem del Marañon	Departamento	Loreto
FOTOGRAFÍA N.º 3 S0176-SU-002					
Fecha: 04/04/2019					
Hora: 11:30					
COORDENADAS UTM -WGS 84 – ZONA 18M					
Este (m): 349127					
Norte (m): 9686916					
Altitud (m s.n.m.): 211					
Precisión: ± 3					
DESCRIPCIÓN: Muestreo en el punto S0176-SU-002, se muestra suelo arcilloso y limoso.

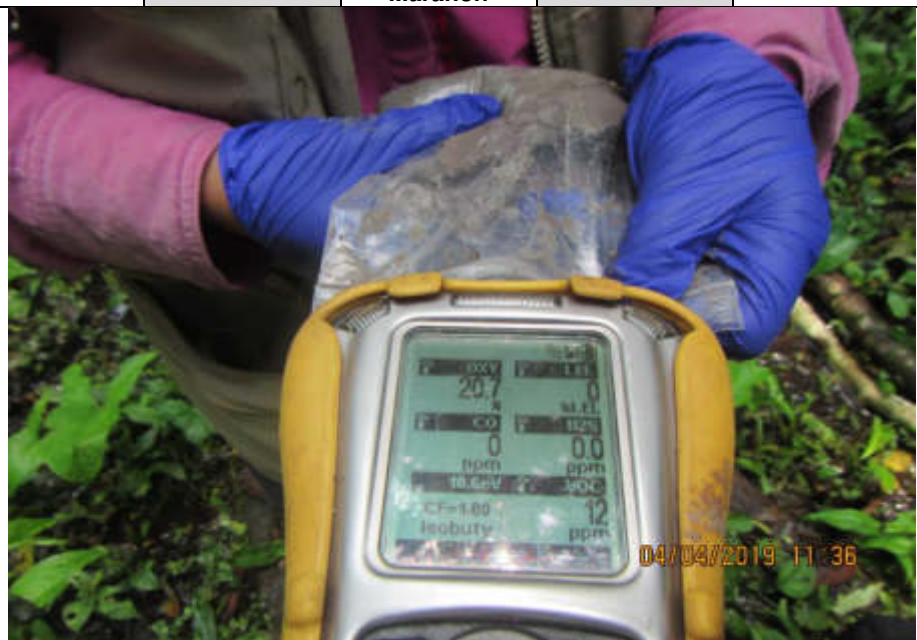
Distrito	Andoas	Provincia	Datem del Marañon	Departamento	Loreto
FOTOGRAFÍA N.º 4 S0176-SU-002					
Fecha: 04/04/2019					
Hora: 11:36					
COORDENADAS UTM -WGS 84 – ZONA 18M					
Este (m): 349127					
Norte (m): 9686916					
Altitud (m s.n.m.): 211					
Precisión: ± 3					
DESCRIPCIÓN: Medición de gases en el punto S0176-SU-002, se muestra COVS=12 ppm

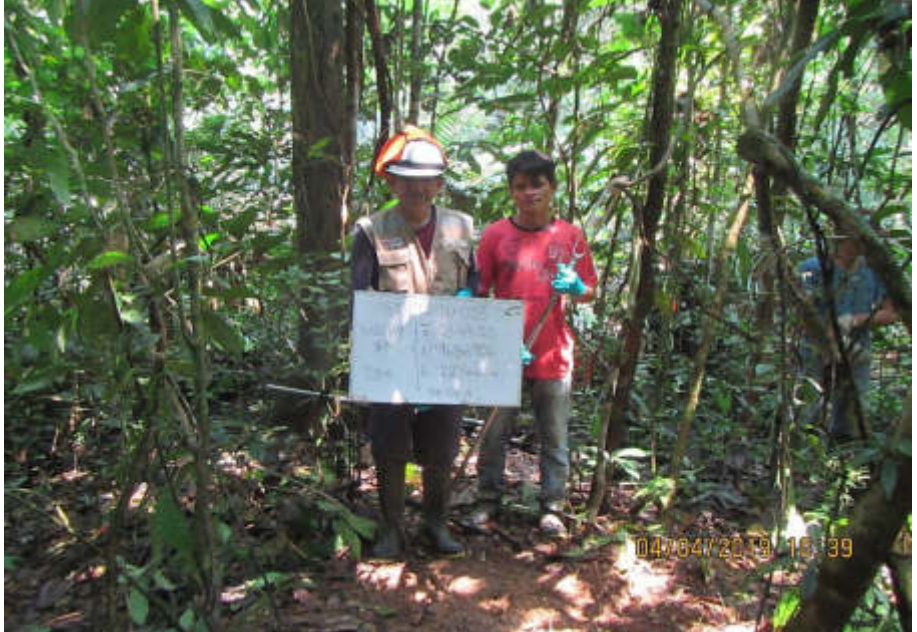
Distrito	Andoas	Provincia	Datem del Marañón	Departamento	Loreto
FOTOGRAFÍA N.º 5 S0176-SU-003					
Fecha: 04/04/2019					
Hora: 10:39					
COORDENADAS UTM -WGS 84 – ZONA 18M					
Este (m): 349150					
Norte (m): 9686902					
Altitud (m s.n.m.): 227					
Precisión: ± 3

Muestreo en el punto S0176-SU-003, se muestra suelo arcilloso.

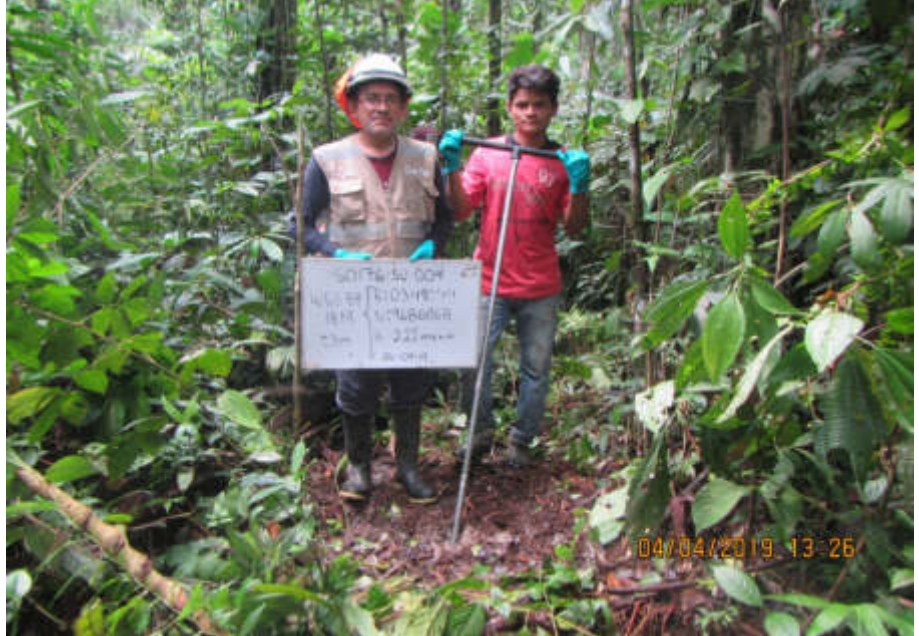
Distrito	Andoas	Provincia	Datem del Marañón	Departamento	Loreto
FOTOGRAFÍA N.º 7 S0176-SU-004					
Fecha: 04/04/2019					
Hora: 13:26					
COORDENADAS UTM -WGS 84 – ZONA 18M					
Este (m): 349074					
Norte (m): 9686868					
Altitud (m s.n.m.): 222					
Precisión: ± 3

DESCRIPCIÓN: Muestreo en el punto S0176-SU-004, se muestra suelo arcilloso.

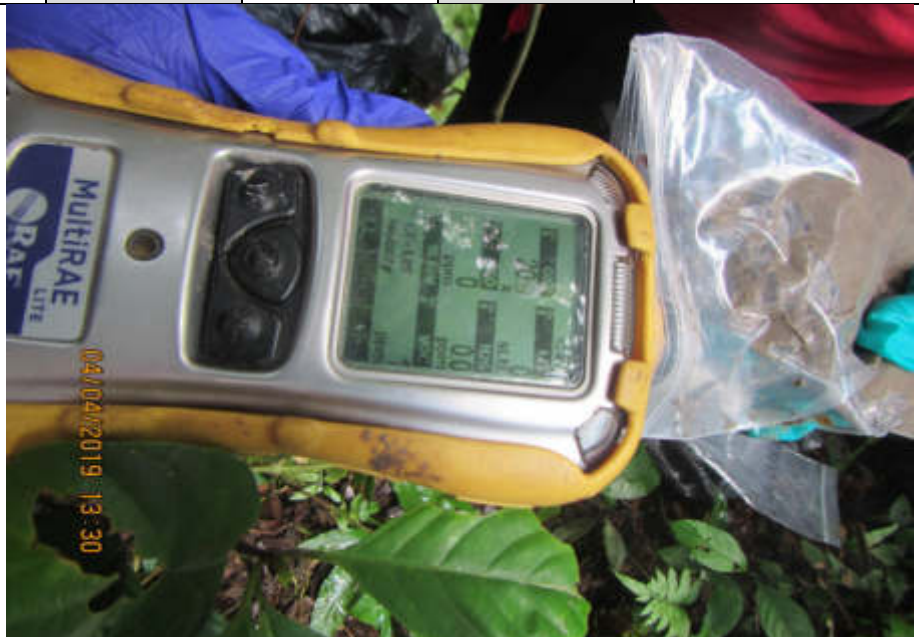
Distrito	Andoas	Provincia	Datem del Marañón	Departamento	Loreto
FOTOGRAFÍA N.º 8 S0176-SU-004					
Fecha: 04/04/2019					
Hora: 13:30					
COORDENADAS UTM -WGS 84 – ZONA 18M					
Este (m): 349074					
Norte (m): 9686868					
Altitud (m s.n.m.): 222					
Precisión: ± 3

DESCRIPCIÓN: Medición de gases en el punto S0176-SU-004, se muestra COVS=1 ppm.

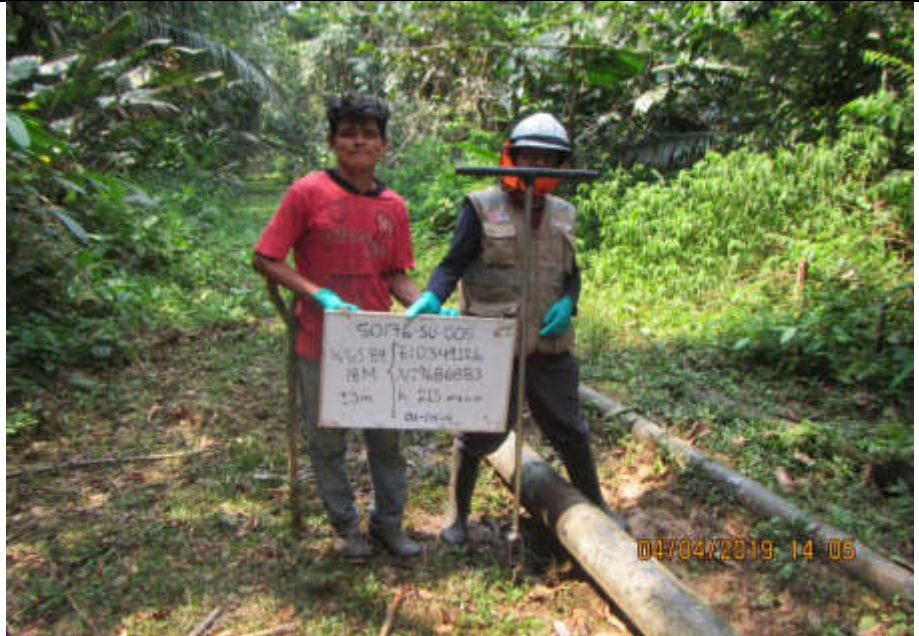
Distrito	Andoas	Provincia	Datem del Marañón	Departamento	Loreto
FOTOGRAFÍA N.º 9 S0176-SU-005					
Fecha: 04/04/2019					
Hora: 14:05					
COORDENADAS UTM -WGS 84 – ZONA 18M					
Este (m): 349126					
Norte (m): 9686883					
Altitud (m s.n.m.): 215					
Precisión: ± 3

Muestreo en el punto S0176-SU-005, se muestra suelo arcilloso.

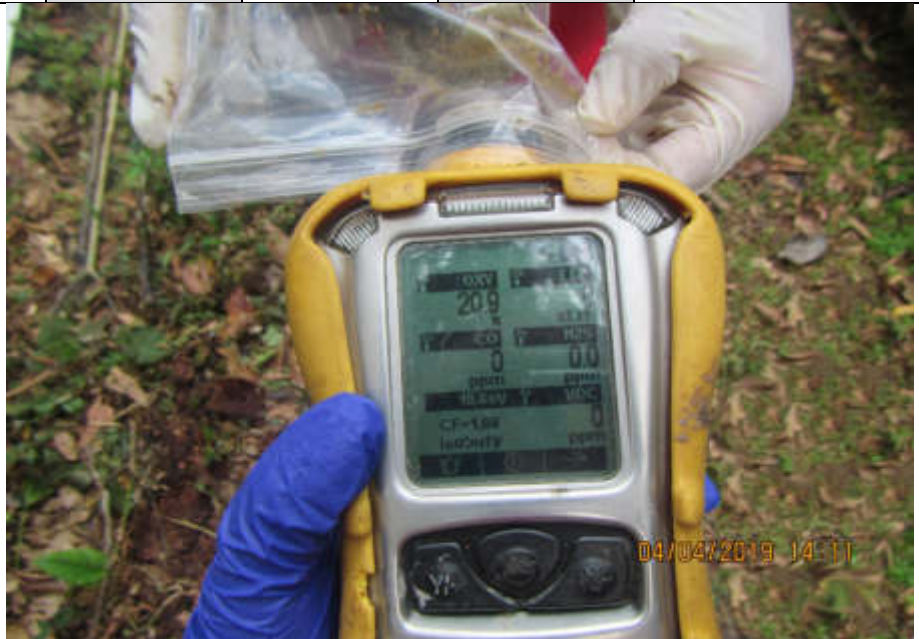
Distrito	Andoas	Provincia	Datem del Marañón	Departamento	Loreto
FOTOGRAFÍA N.º 10 S0176-SU-005					
Fecha: 04/04/2019					
Hora: 14:11					
COORDENADAS UTM -WGS 84 – ZONA 18M					
Este (m): 349126					
Norte (m): 9686883					
Altitud (m s.n.m.): 215					
Precisión: ± 3

Medición de gases en el punto S0176-SU-005, se muestra COVS=0 ppm.

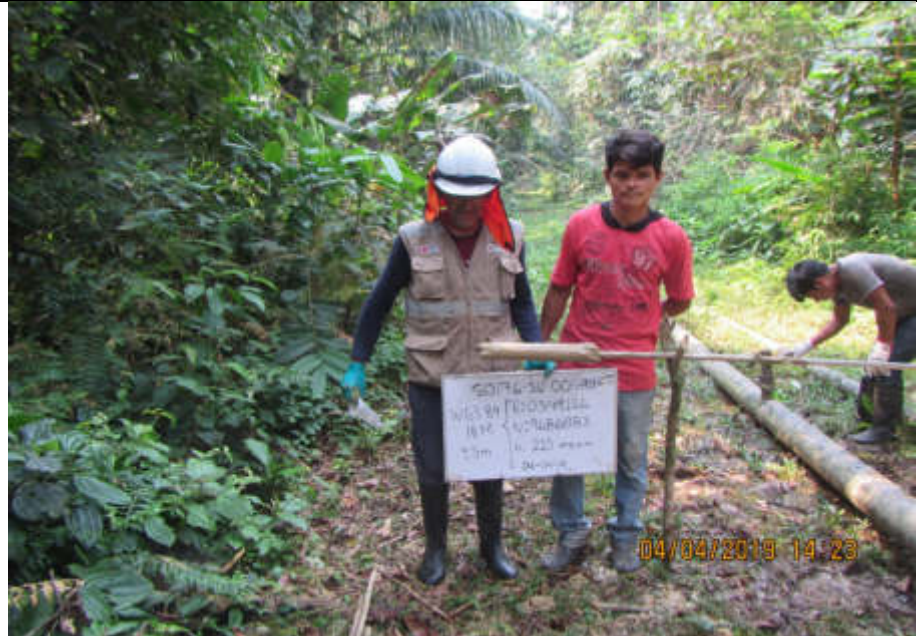
Muestreo en el punto S0176-SU-005-PROF, se muestra suelo arcilloso.

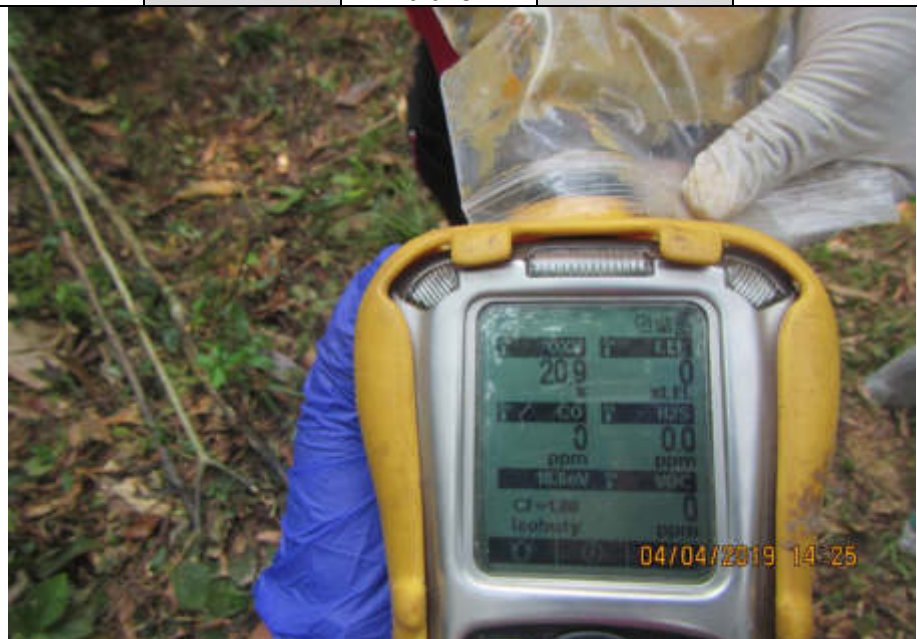
Medición de gases en el punto S0176-SU-005-PROF, se muestra COVS=0 ppm.

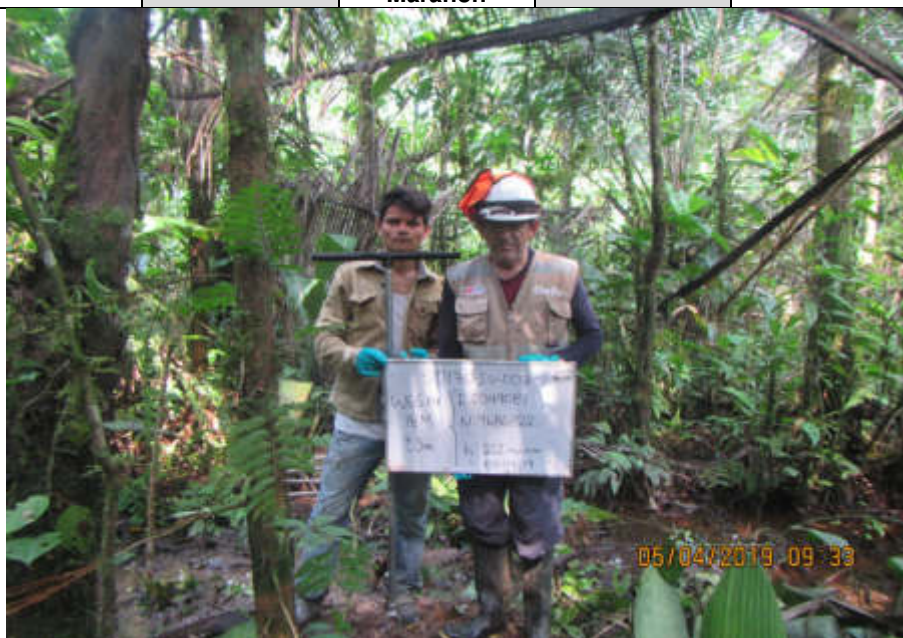
Muestreo en el punto S0176-SU-007, se muestra suelo arcilloso.

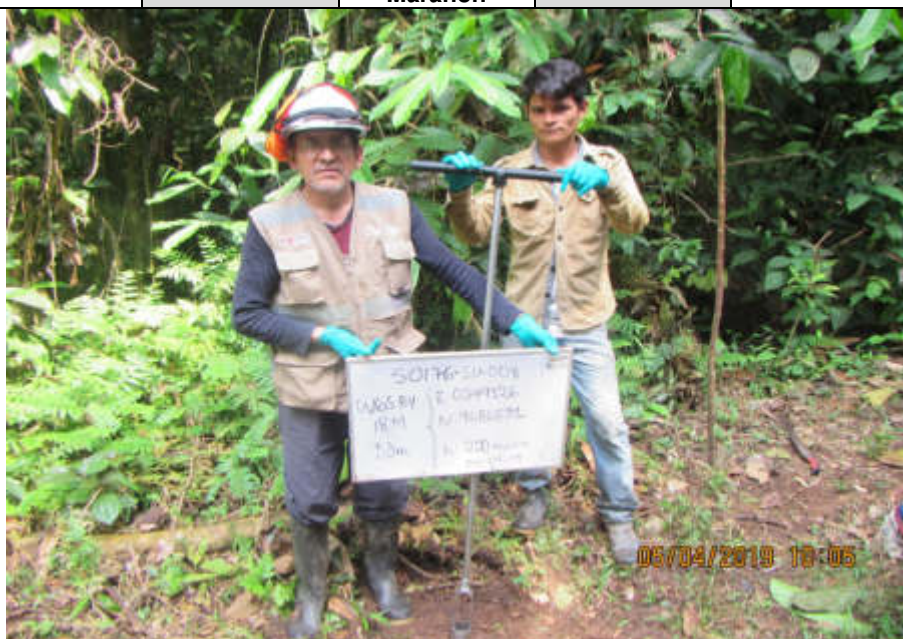
Muestreo en el punto S0176-SU-008, se muestra suelo arcilloso

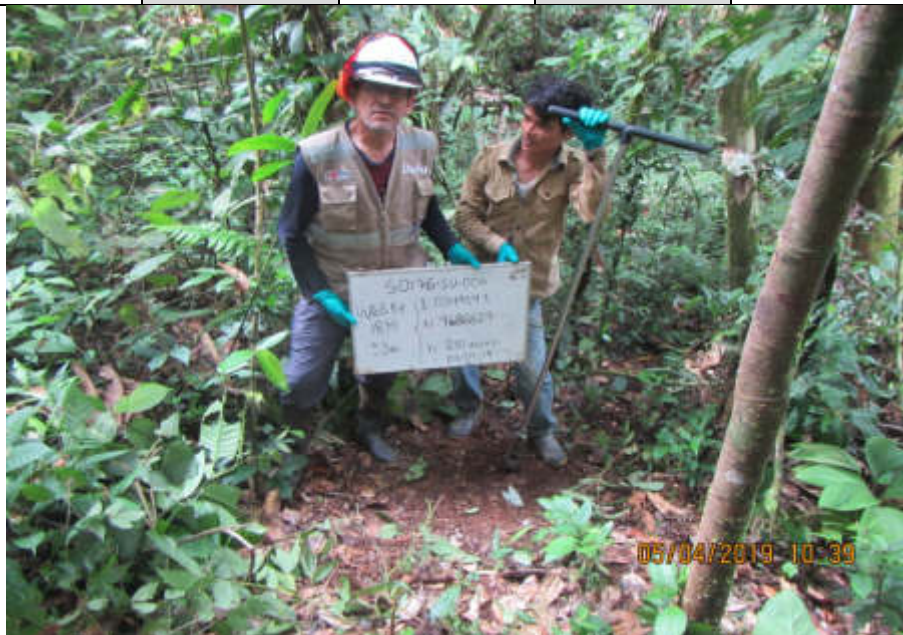
Muestreo en el punto S0176-SU-009, se muestra suelo arcilloso.

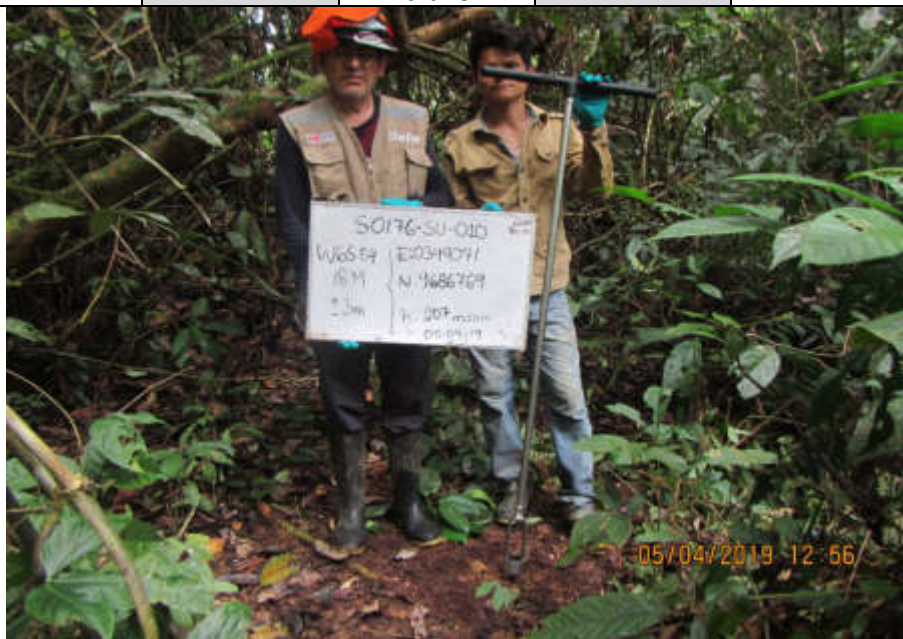
Muestreo en el punto S0176-SU-010, se muestra suelo arcilloso

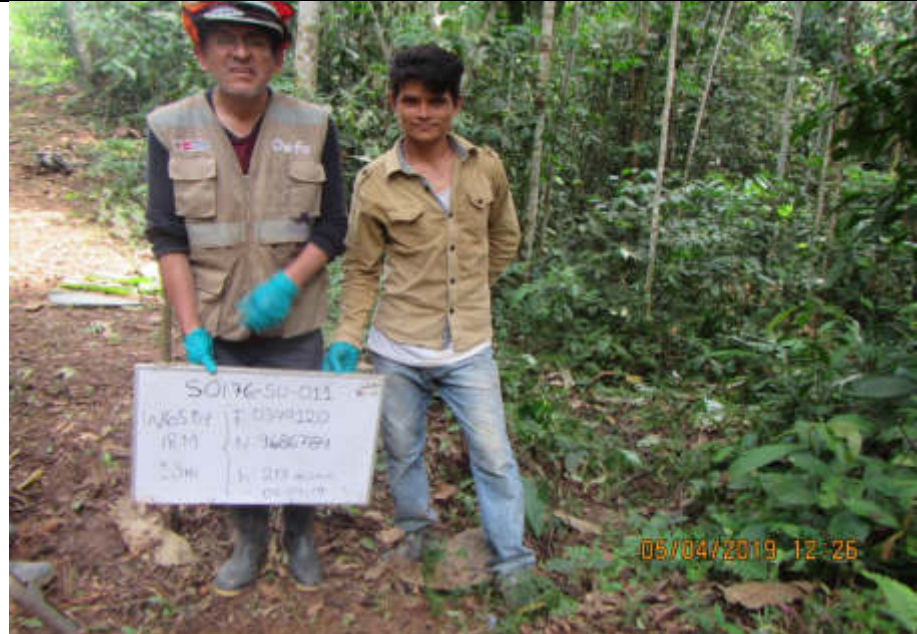
Muestreo en el punto S0176-SU-011, se muestra suelo arcilloso

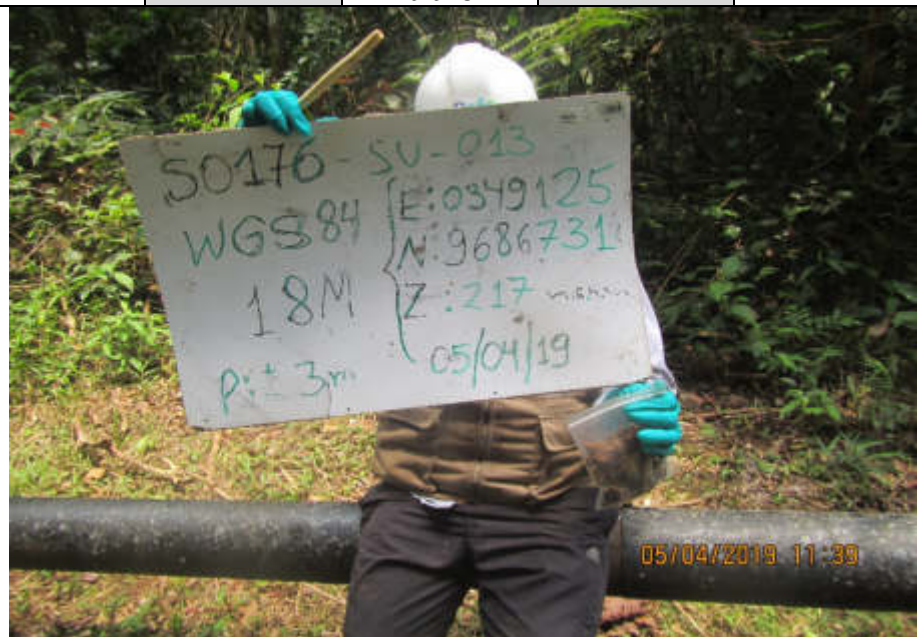
Muestreo en el punto S0176-SU-013, se muestra suelo arcilloso

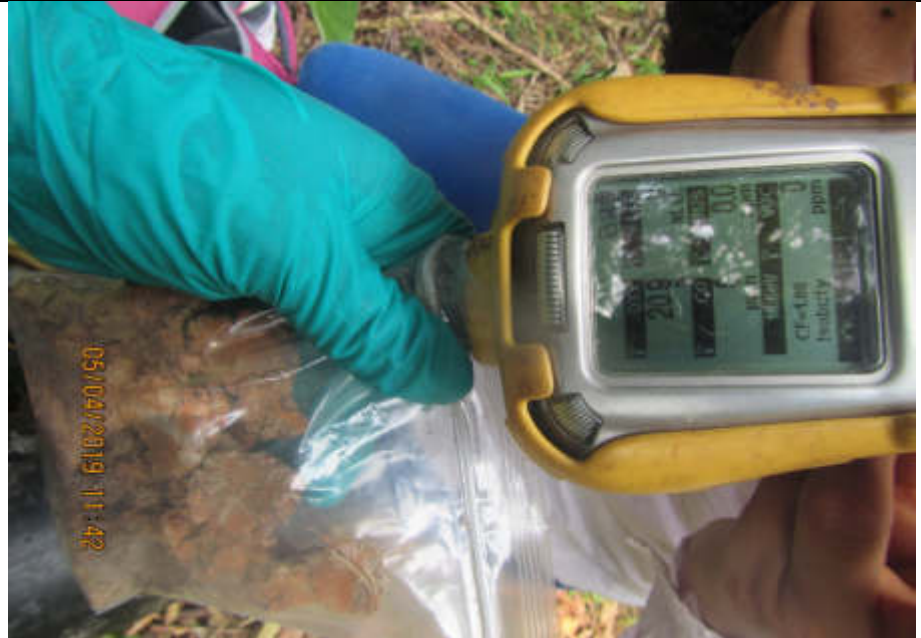
Distrito	Andoas	Provincia	Datem del Marañón	Departamento	Loreto
FOTOGRAFÍA N.º 19 S0176-SU-013					
Fecha: 05/04/2019					
Hora: 11:42					
COORDENADAS UTM -WGS 84 – ZONA 18M					
Este (m): 349125					
Norte (m): 9686731					
Altitud (m s.n.m.): 217					
Precisión: ± 3

DESCRIPCIÓN: Medición de gases en el punto S0176-SU-013, se muestra COVS=0 ppm.

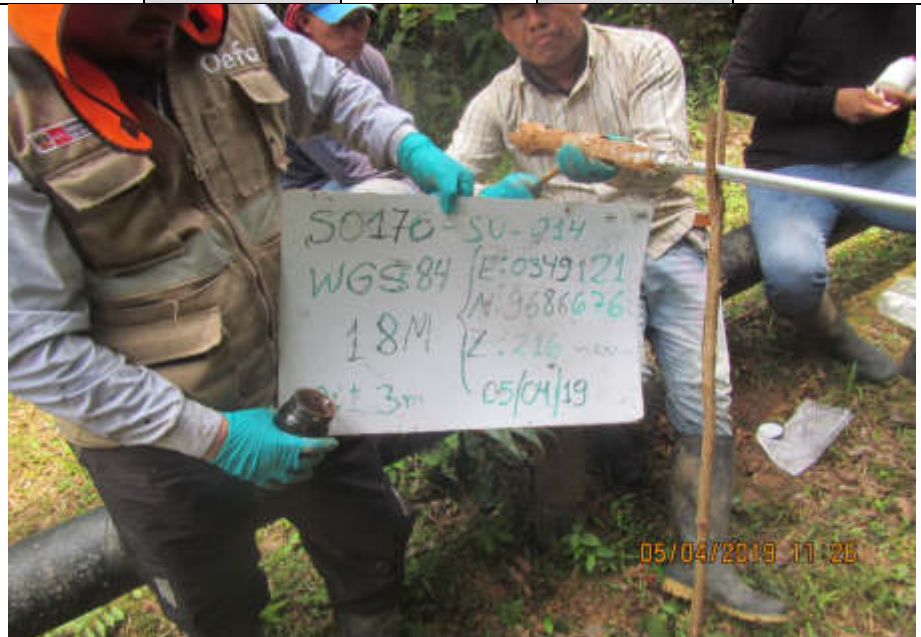
Distrito	Andoas	Provincia	Datem del Marañón	Departamento	Loreto
FOTOGRAFÍA N.º 20 S0176-SU-014					
Fecha: 05/04/2019					
Hora: 11:26					
COORDENADAS UTM -WGS 84 – ZONA 18M					
Este (m): 349121					
Norte (m): 9686676					
Altitud (m s.n.m.): 216					
Precisión: ± 3

DESCRIPCIÓN: Muestreo en el punto S0176-SU-014 se muestra suelo arcilloso

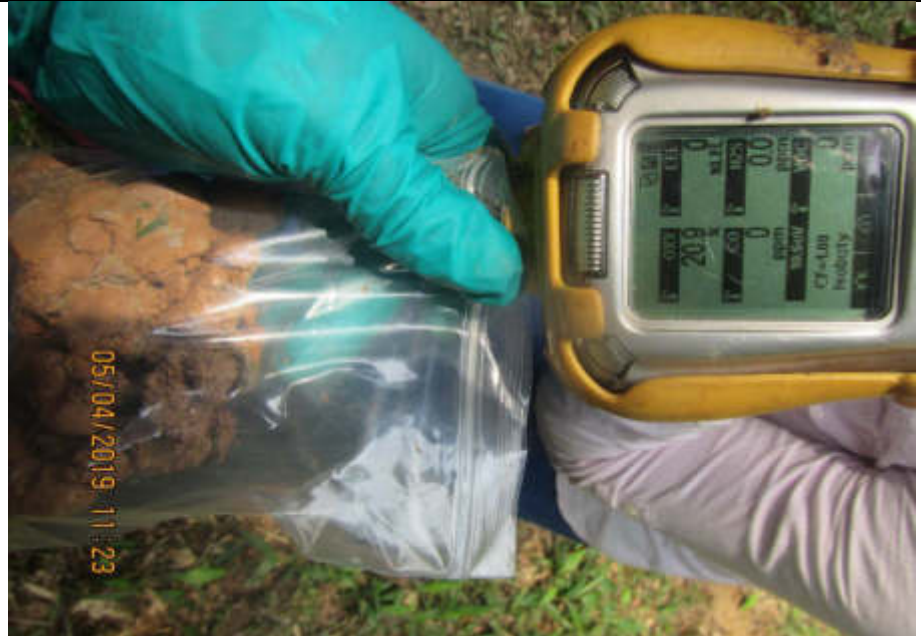
Distrito	Andoas	Provincia	Datem del Marañón	Departamento	Loreto
FOTOGRAFÍA N.º 21 S0176-SU-014					
Fecha: 05/04/2019					
Hora: 11:23					
COORDENADAS UTM -WGS 84 – ZONA 18M					
Este (m): 349121					
Norte (m): 9686676					
Altitud (m s.n.m.): 216					
Precisión: ± 3

Medición de gases en el punto S0176-SU-014, se muestra COVS=0 ppm.

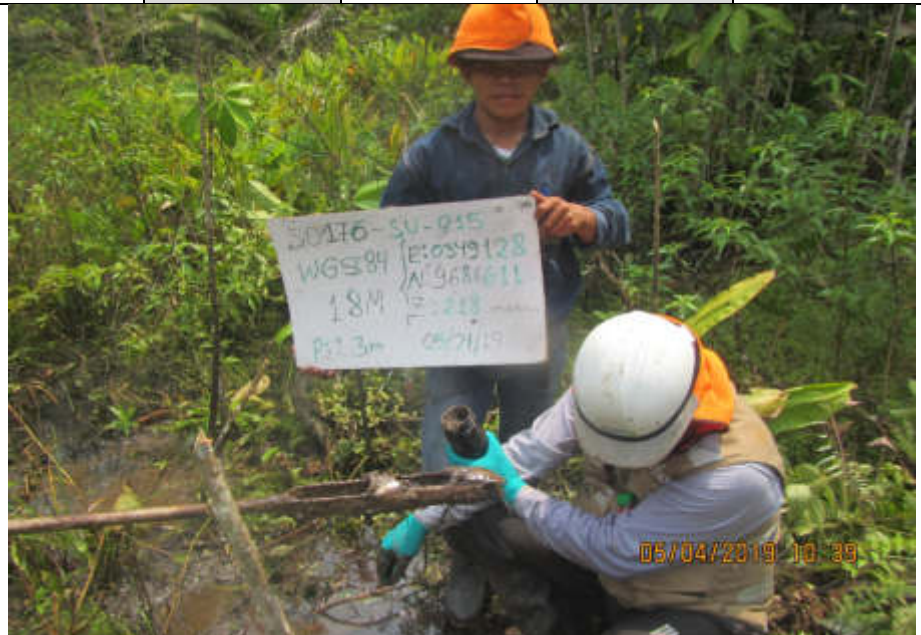
Distrito	Andoas	Provincia	Datem del Marañón	Departamento	Loreto
FOTOGRAFÍA N.º 22 S0176-SU-015					
Fecha: 05/04/2019					
Hora: 10:39					
COORDENADAS UTM -WGS 84 – ZONA 18M					
Este (m): 349128					
Norte (m): 9686611					
Altitud (m s.n.m.): 218					
Precisión: ± 3

Muestreo en el punto S0176-SU-015, se muestra suelo arcilloso

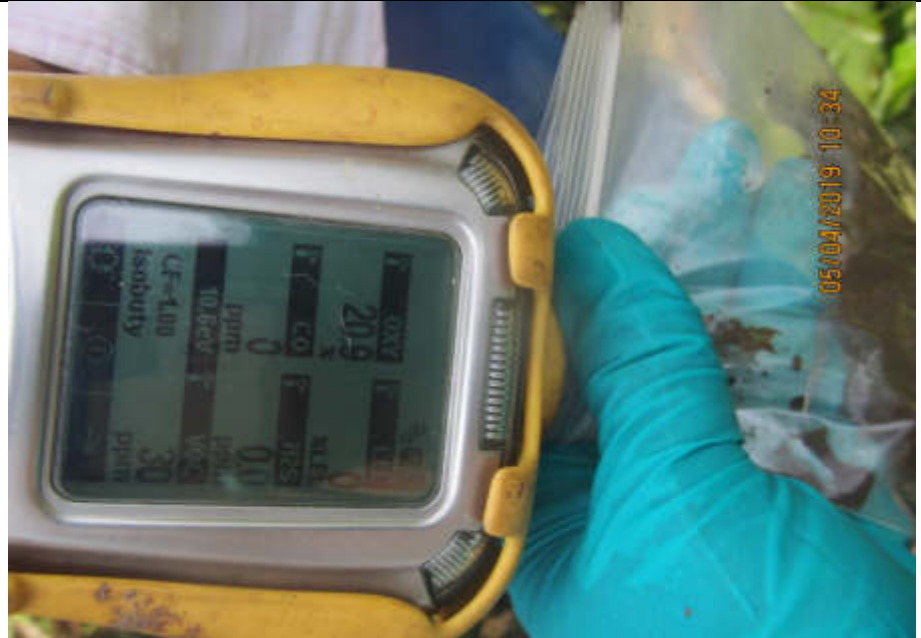
Distrito	Andoas	Provincia	Datem del Marañón	Departamento	Loreto
FOTOGRAFÍA N.º 23 S0176-SU-015					
Fecha: 05/04/2019					
Hora: 10:39					
COORDENADAS UTM -WGS 84 - ZONA 18M					
Este (m): 349128					
Norte (m): 9686611					
Altitud (m s.n.m.): 218					
Precisión: ± 3

DESCRIPCIÓN: Medición de gases en el punto S0176-SU-015, se muestra COVS=30 ppm.

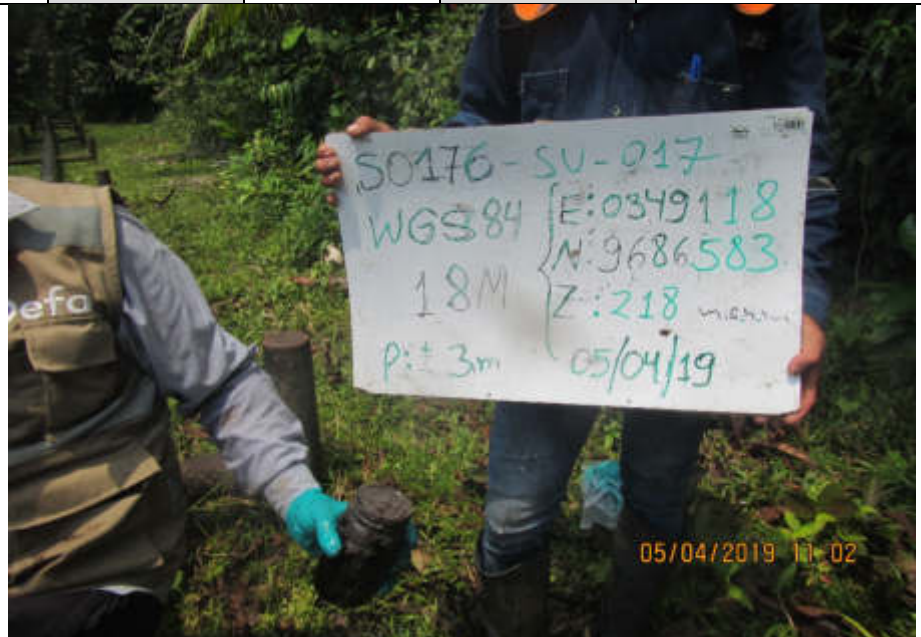
Distrito	Andoas	Provincia	Datem del Marañón	Departamento	Loreto
FOTOGRAFÍA N.º 24 S0176-SU-017					
Fecha: 05/04/2019					
Hora: 11:02					
COORDENADAS UTM -WGS 84 - ZONA 18M					
Este (m): 349118					
Norte (m): 9686583					
Altitud (m s.n.m.): 218					
Precisión: ± 3

DESCRIPCIÓN: Muestreo en el punto S0176-SU-017, se muestra suelo arcilloso

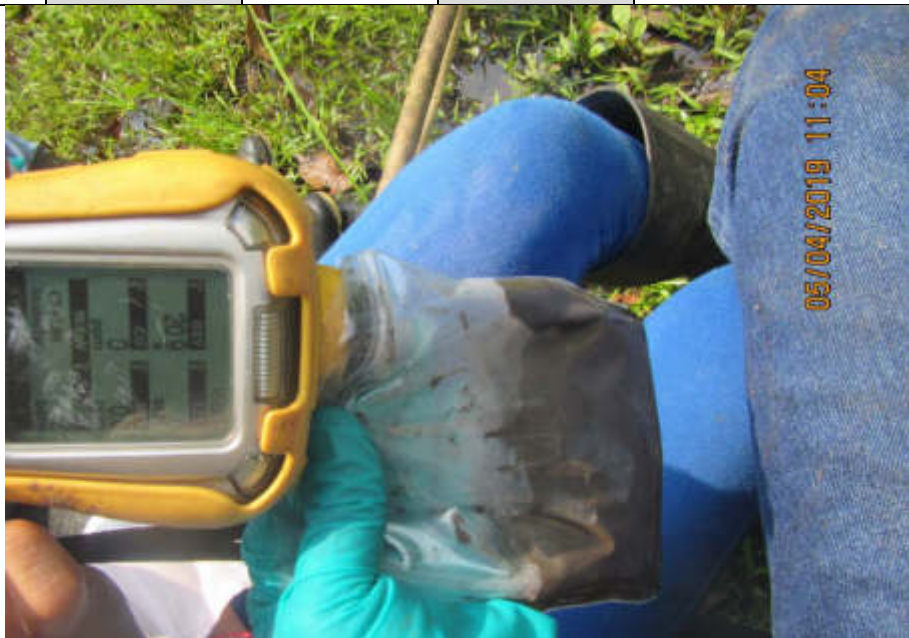
Distrito	Andoas	Provincia	Datem del Marañón	Departamento	Loreto
FOTOGRAFÍA N.º 25 S0176-SU-017					
Fecha: 05/04/2019					
Hora: 11:04					
COORDENADAS UTM -WGS 84 – ZONA 18M					
Este (m): 349118					
Norte (m): 9686583					
Altitud (m s.n.m.): 218					
Precisión: ± 3

DESCRIPCIÓN: Medición de gases en el punto S0176-SU-017, se muestra COVS=2 ppm.

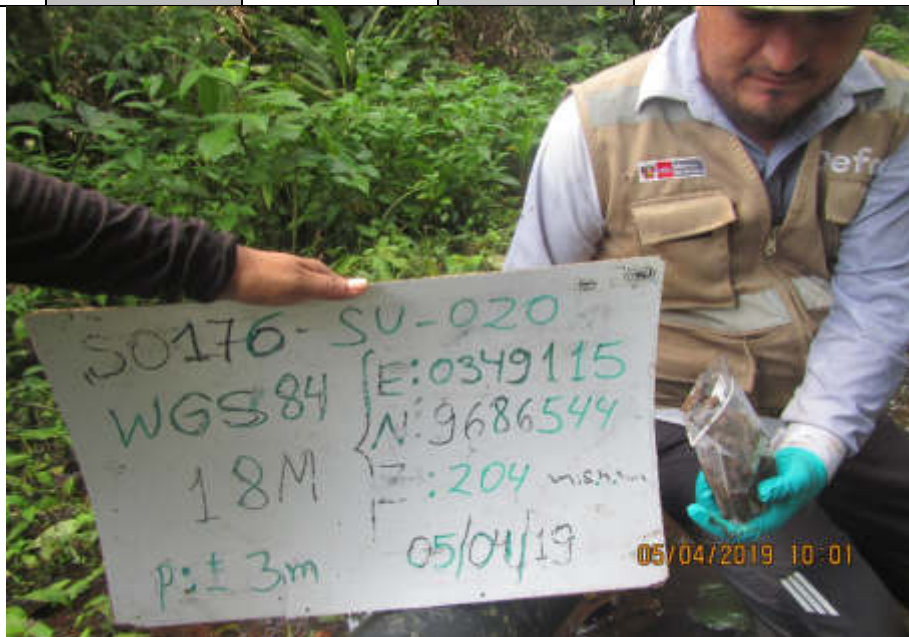
Distrito	Andoas	Provincia	Datem del Marañón	Departamento	Loreto
FOTOGRAFÍA N.º 26 S0176-SU-020					
Fecha: 05/04/2019					
Hora: 10:01					
COORDENADAS UTM -WGS 84 – ZONA 18M					
Este (m): 349115					
Norte (m): 9686544					
Altitud (m s.n.m.): 204					
Precisión: ± 3

DESCRIPCIÓN: Muestreo en el punto S0176-SU-020, se muestra suelo arcilloso
