Organismo de Evaluación y
Fiscalización Ambiental - OEFA

INFORME N° 00641-2019-OEFA/DEAM-SSIM

ASUNTO : Evaluación Ambiental para la identificación del sitio impactado por actividades de hidrocarburos con código S0176, en el ámbito la cuenca del río Pastaza, distrito de Andoas, provincia de Datem del Marañón, departamento de Loreto.

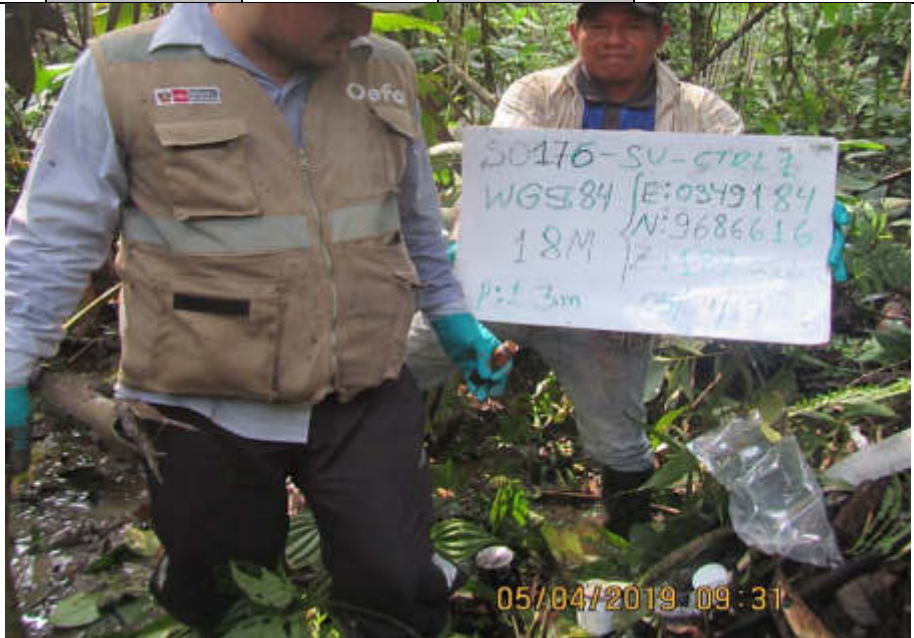
Distrito	Andoas	Provincia	Datem del Marañón	Departamento	Loreto
FOTOGRAFÍA N.º 27 S0176-SU-CTRL1					
Fecha: 05/04/2019					
Hora: 09:31					
COORDENADAS UTM -WGS 84 – ZONA 18M					
Este (m): 349184					
Norte (m): 9686616					
Altitud (m s.n.m.): 187					
Precisión: ± 3

DESCRIPCIÓN: Muestreo en el punto S0176-SU-CTRL1, se muestra suelo arcilloso

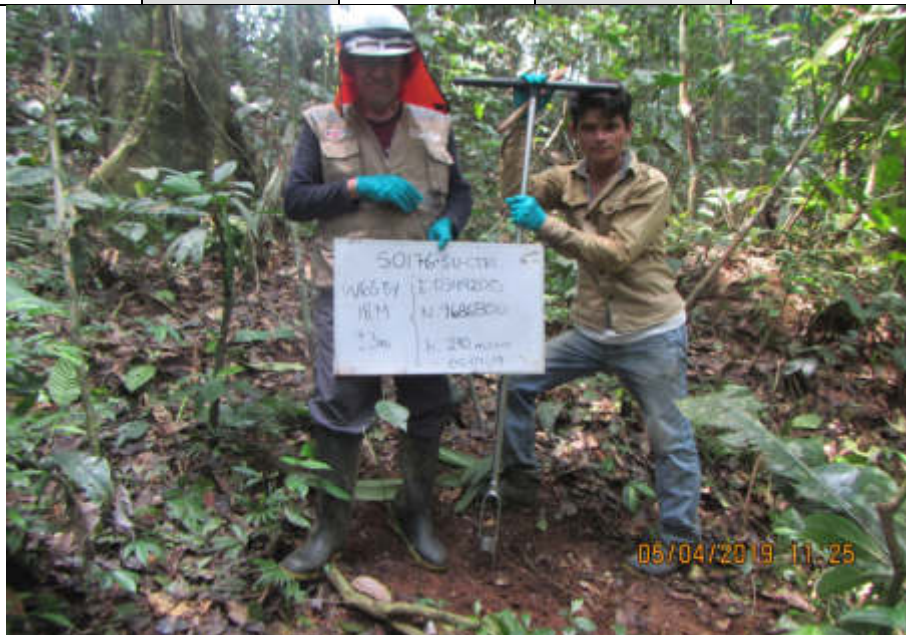
Distrito	Andoas	Provincia	Datem del Marañón	Departamento	Loreto
FOTOGRAFÍA N.º 29 S0176-SU-CTRL					
Fecha: 05/04/2019					
Hora: 11:25					
COORDENADAS UTM -WGS 84 – ZONA 18M					
Este (m): 349200					
Norte (m): 9686800					
Altitud (m s.n.m.): 240					
Precisión: ± 3

Muestreo en el punto S0176-SU-CTRL, se muestra suelo arcilloso

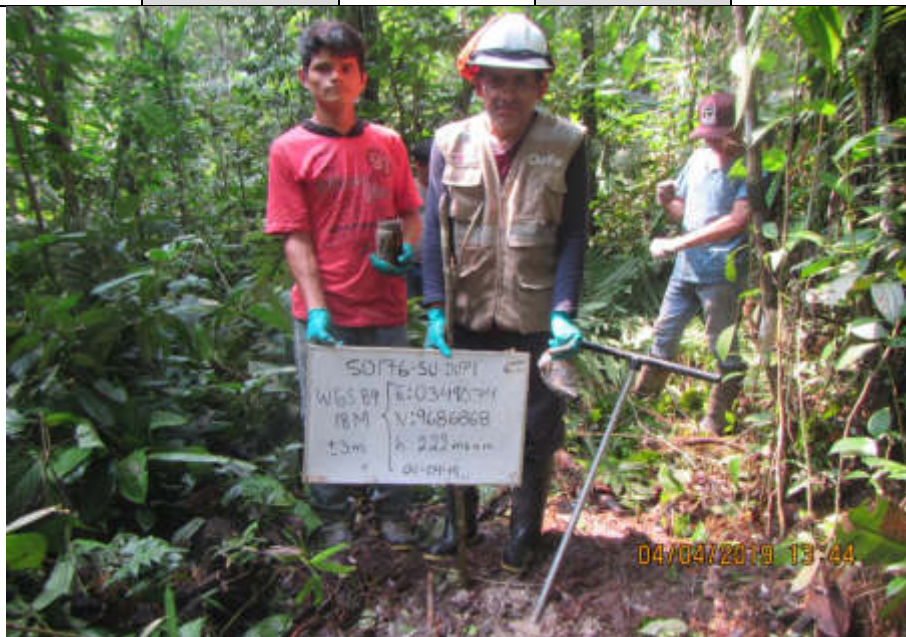
Distrito	Andoas	Provincia	Datem del Marañón	Departamento	Loreto
FOTOGRAFÍA N.º 30 S0176-SU-DUP1					
Fecha: 04/04/2019					
Hora: 13:44					
COORDENADAS UTM -WGS 84 – ZONA 18M					
Este (m): 349074					
Norte (m): 9686868					
Altitud (m s.n.m.): 222					
Precisión: ± 3

Muestreo en el punto S0176-SU-DUP1, se muestra suelo arcilloso

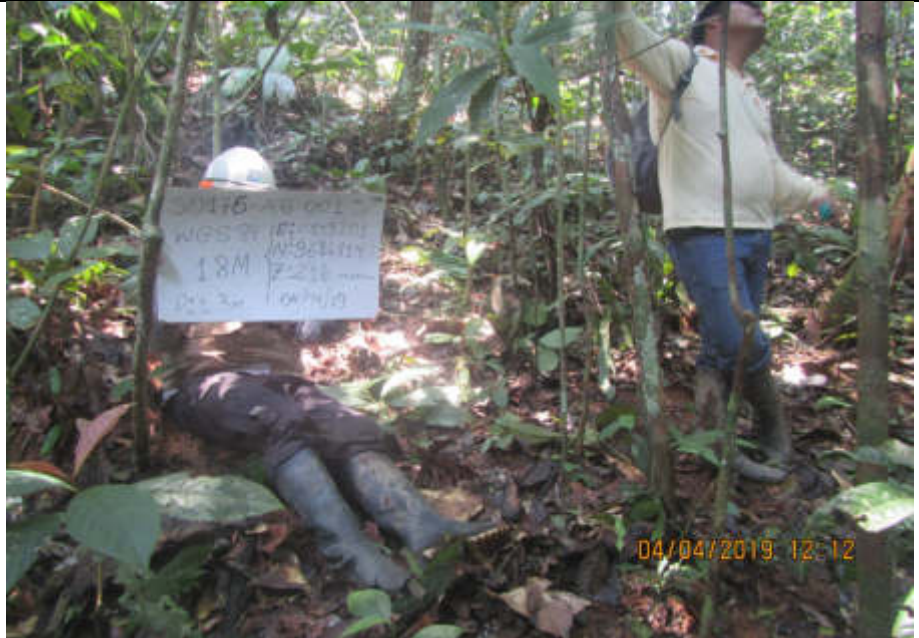
Distrito	Andoas	Provincia	Datem del Marañón	Departamento	Loreto
FOTOGRAFÍA N.º 31 S0176-AG-001					
Fecha: 04/04/2019					
Hora: 12:12					
COORDENADAS UTM -WGS 84 – ZONA 18M					
Este (m): 349201					
Norte (m): 9686814					
Altitud (m s.n.m.): 216					
Precisión: ± 3

Muestreo en el punto S0176-AG-001, se muestra quebrada sin agua.

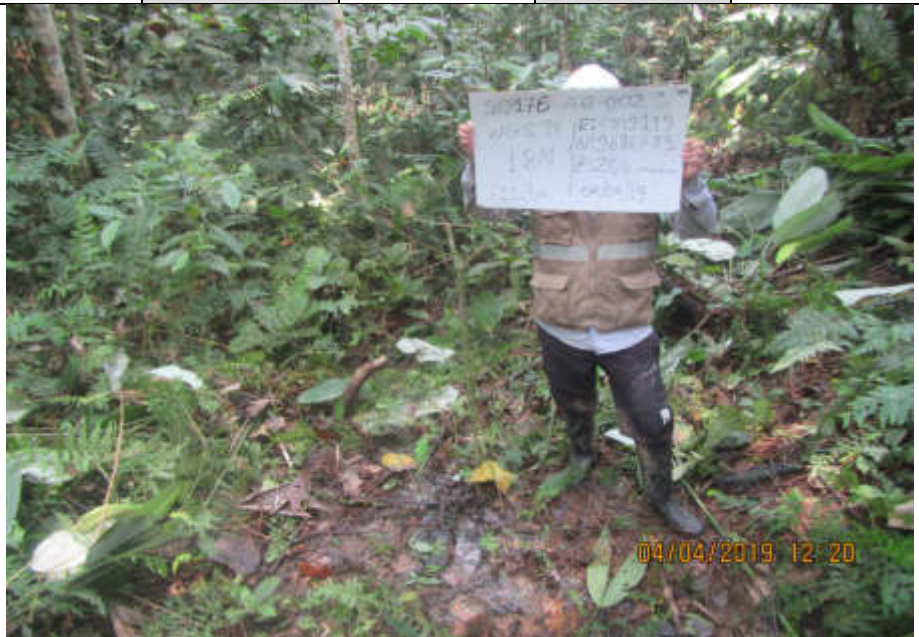
Distrito	Andoas	Provincia	Datem del Marañón	Departamento	Loreto
FOTOGRAFÍA N.º 32 S0176-AG-002					
Fecha: 04/04/2019					
Hora: 12:20					
COORDENADAS UTM -WGS 84 – ZONA 18M					
Este (m): 349119					
Norte (m): 9686783					
Altitud (m s.n.m.): 206					
Precisión: ± 3

Muestreo en el punto S0176-AG-002, se muestra quebrada sin agua

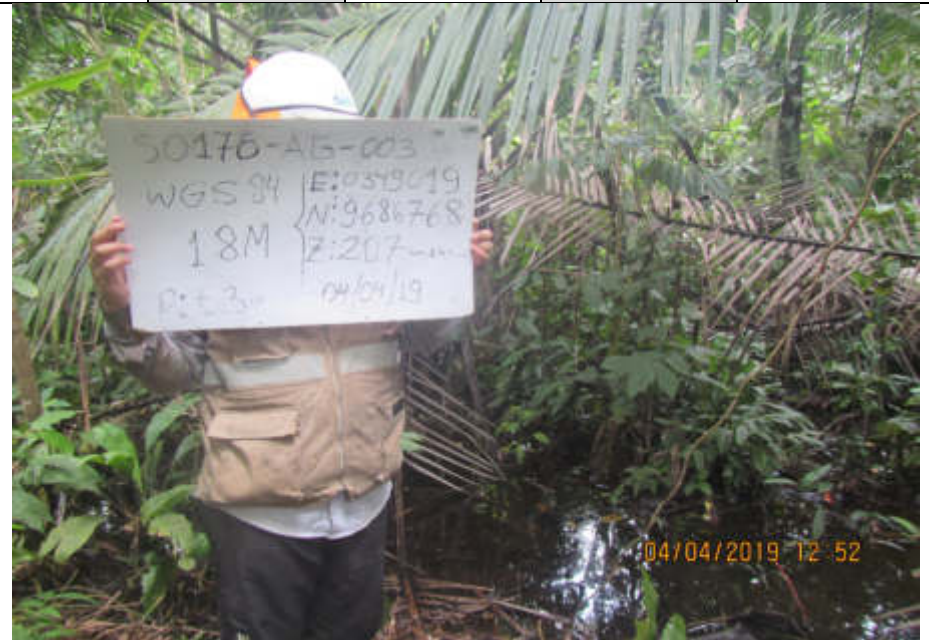
Distrito	Andoas	Provincia	Datem del Marañón	Departamento	Loreto
FOTOGRAFÍA N.º 33 S0176-AG-003

Fecha: 04/04/2019					
Hora: 12:52					
COORDENADAS UTM -WGS 84 – ZONA 18M					
Este (m): 349019					
Norte (m): 9686768					
Altitud (m s.n.m.): 207					
Precisión: ± 3					
DESCRIPCIÓN:		Muestreo en el punto S0176-AG-003, se muestra cuerpo de agua de muy poca profundidad que no presenta corriente de arrastre de sedimento.

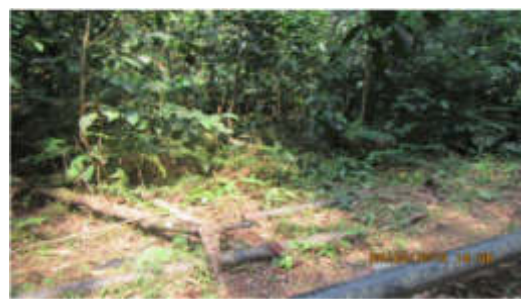
Restos de tubería presentes en el punto S0176-SU-005, ubicado a un lado de los oleoductos actualmente en operación.

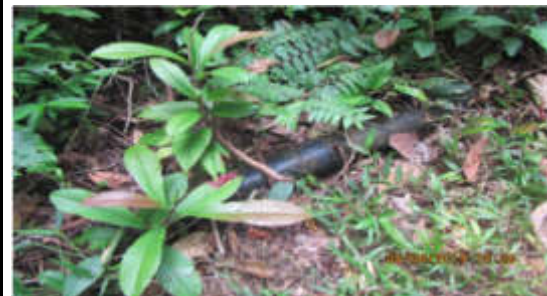
Resto de tubería encontrado a un lado del punto de muestreo S0176-SU-008.

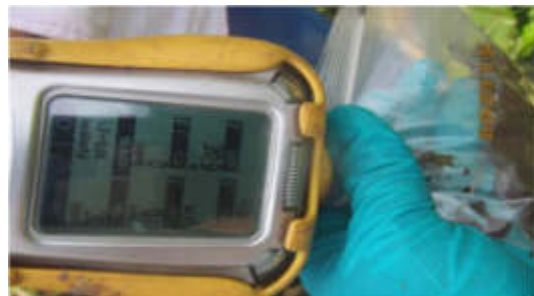
Medición de gases en el punto S0176-SU-0015, se observó COV=30 ppm.

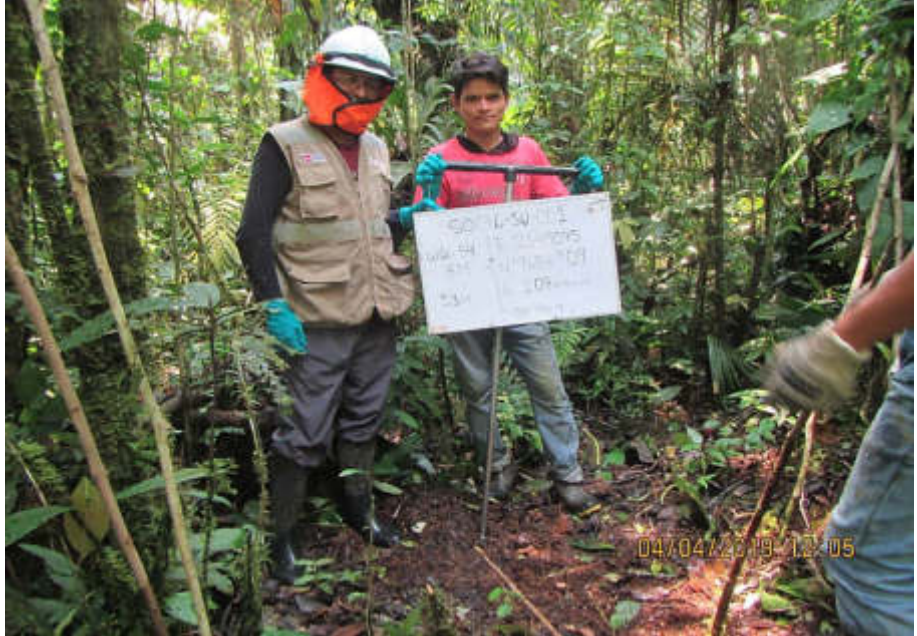
Distrito	Andoas	Provincia	Datem del Marañón	Departamento	Loreto
FOTOGRAFÍA N.º 1 S0176-SU-001					
Fecha: 04/04/2019					
Hora: 12:05					
COORDENADAS UTM -WGS 84 – ZONA 18M					
Este (m): 349075					
Norte (m): 9686909					
Altitud (m s.n.m.): 207					
Precisión: ± 3

Punto de muestreo S0176-SU-001, ubicado dentro de un bosque secundario.

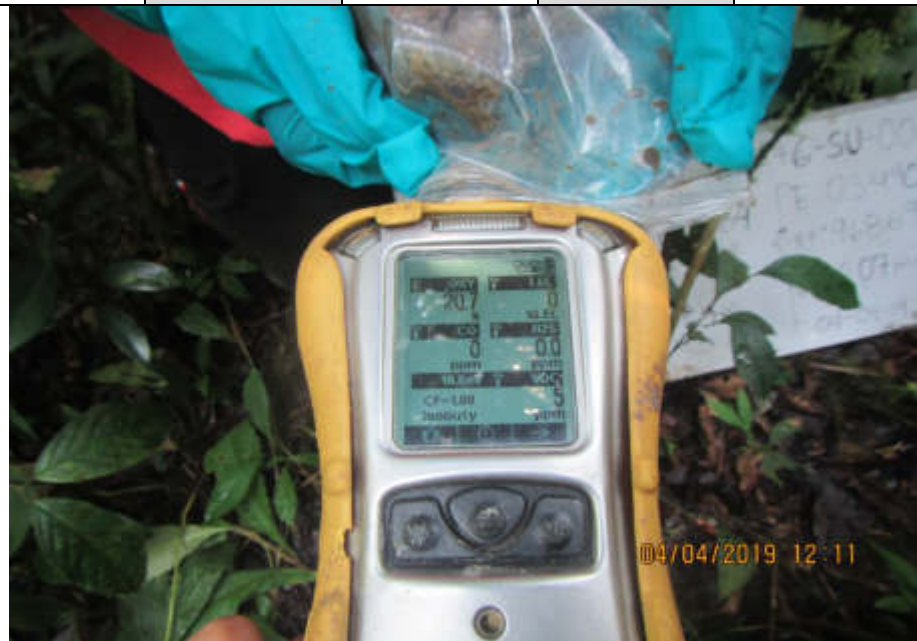
Distrito	Andoas	Provincia	Datem del Marañón	Departamento	Loreto
FOTOGRAFÍA N.º 2 S0176-SU-001					
Fecha: 04/04/2019					
Hora: 12:11					
COORDENADAS UTM -WGS 84 – ZONA 18M					
Este (m): 349075					
Norte (m): 9686909					
Altitud (m s.n.m.): 207					
Precisión: ± 3

Medición de gases en el punto S0176-SU-001, se observó COV=5 ppm.

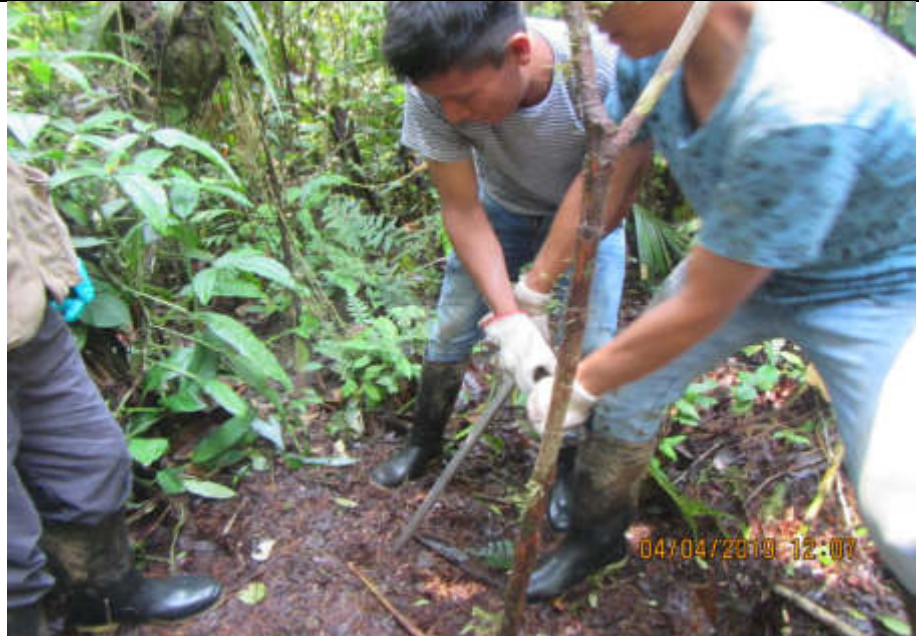
Distrito	Andoas	Provincia	Datem del Marañon	Departamento	Loreto
FOTOGRAFÍA N.º 3 S0176-SU-001					
Fecha: 04/04/2019					
Hora: 12:07					
COORDENADAS UTM -WGS 84 – ZONA 18M					
Este (m): 349075					
Norte (m): 9686909					
Altitud (m s.n.m.): 207					
Precisión: ± 3

Muestreo en el punto S0176-SU-001 usando el barreno, con la ayuda de los apoyos locales.

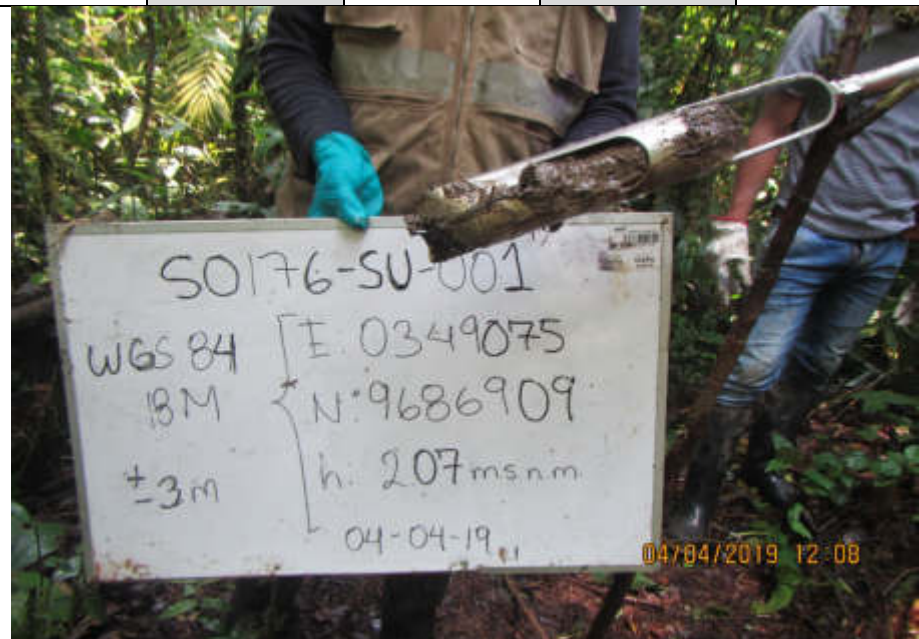
Distrito	Andoas	Provincia	Datem del Marañon	Departamento	Loreto
FOTOGRAFÍA N.º 4 S0176-SU-001					
Fecha: 04/04/2019					
Hora: 12:08					
COORDENADAS UTM -WGS 84 – ZONA 18M					
Este (m): 349075					
Norte (m): 9686909					
Altitud (m s.n.m.): 207					
Precisión: ± 3

Muestreo en el punto S0176-SU-001, se observó suelo mojado, arcilloso y de color marrón oscuro.

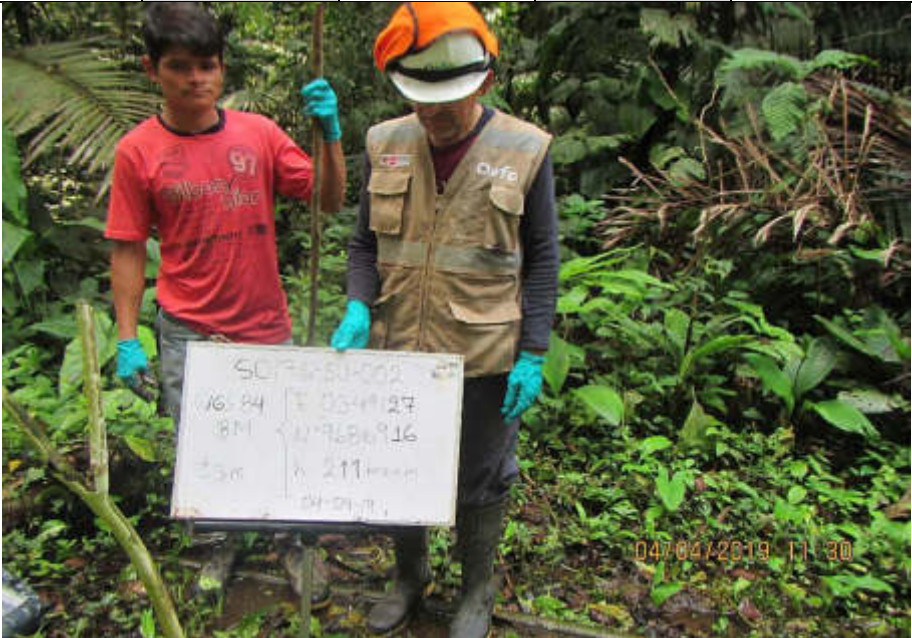
Distrito	Andoas	Provincia	Datem del Marañon	Departamento	Loreto
<p>FOTOGRAFÍA N.º 5 S0176-SU-002</p> <p>Fecha: 04/04/2019</p> <p>Hora: 11:30</p> <p>COORDENADAS UTM -WGS 84 – ZONA 18M</p> <p>Este (m): 349127</p> <p>Norte (m): 9686916</p> <p>Altitud (m s.n.m.): 211</p> <p>Precisión: ± 3</p>

<p>DESCRIPCIÓN: Ubicación del punto de muestreo S0176-SU-002, al lado del oleoducto y rodeado de bosque secundario.</p>					
<p>EJECUCIÓN DE LA EVALUACIÓN AMBIENTAL DE CALIDAD DE SUELO EN EL SITIO S0176 UBICADO EN EL ÁMBITO DE LA CUENCA DEL RÍO PASTAZA, EN EL DISTRITO DE ANDOAS, PROVINCIA DATEM DEL MARAÑÓN Y DEPARTAMENTO DE LORETO</p> <p>CUE: 2018-05-0037</p> <p>CUC: 0005-2-2019-402</p>					
Distrito	Andoas	Provincia	Datem del Marañon	Departamento	Loreto
<p>FOTOGRAFÍA N.º 6 S0176-SU-002</p> <p>Fecha: 04/04/2019</p> <p>Hora: 11:43</p> <p>COORDENADAS UTM -WGS 84 – ZONA 18M</p> <p>Este (m): 349127</p> <p>Norte (m): 9686916</p> <p>Altitud (m s.n.m.): 211</p> <p>Precisión: ± 3</p>

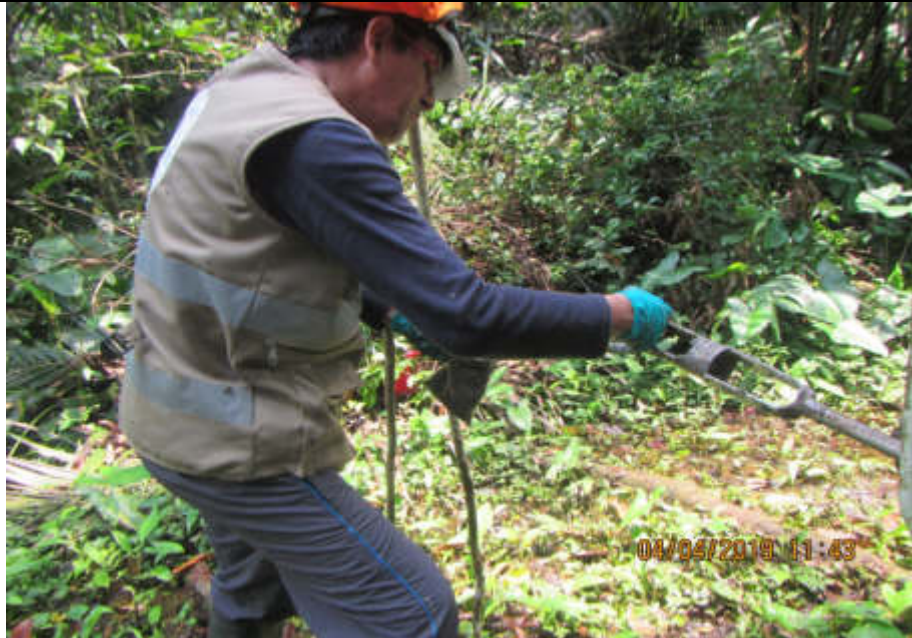
<p>DESCRIPCIÓN: Muestreo con barreno en el punto S0176-SU-002 del parámetro metales totales. Se observó suelo de color marrón y gris oscuro.</p>

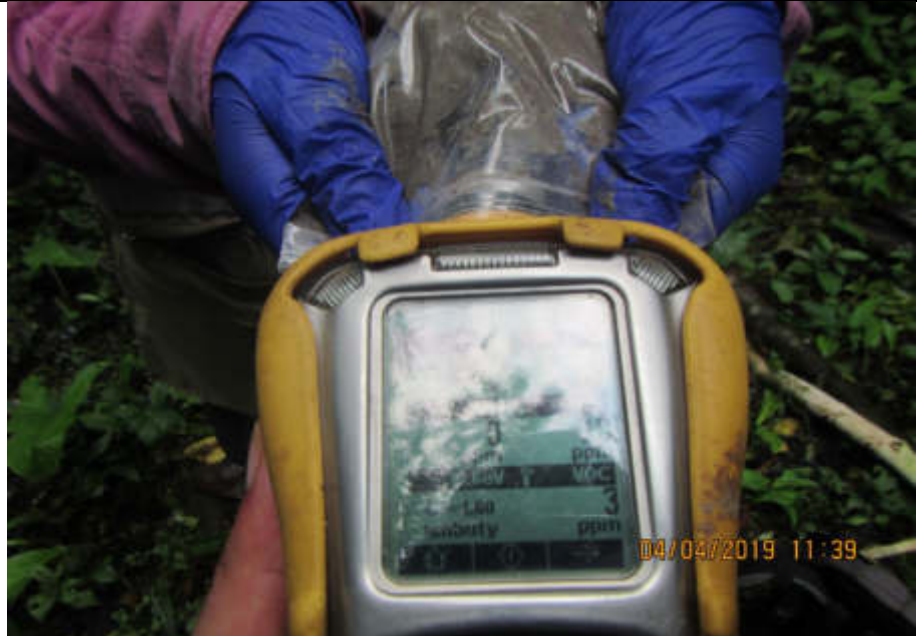
Medición de gases en el punto S0176-SU-002, se observó COV=3 ppm.

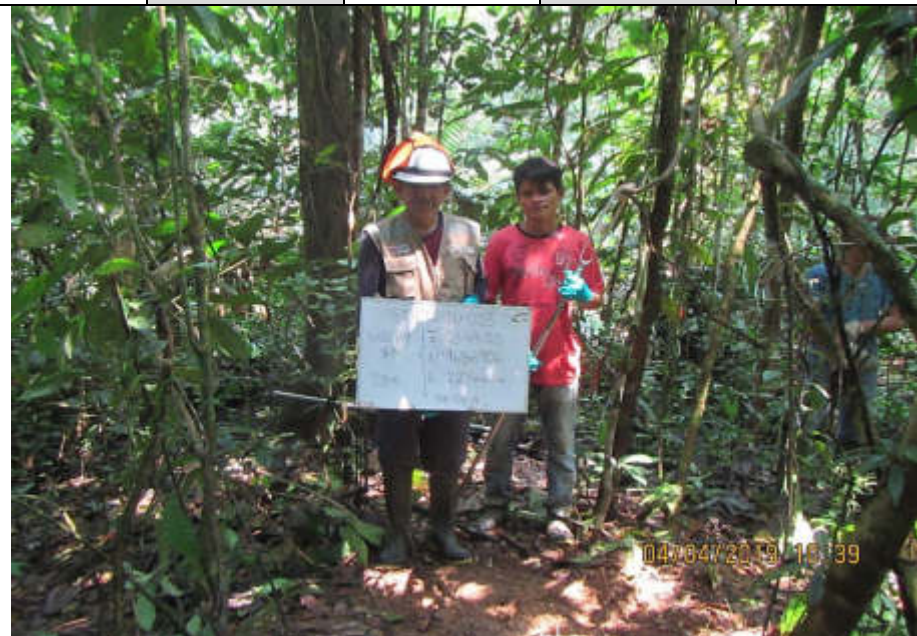
Ubicación del punto S0176-SU-003 dentro de una zona de vegetación secundaria.

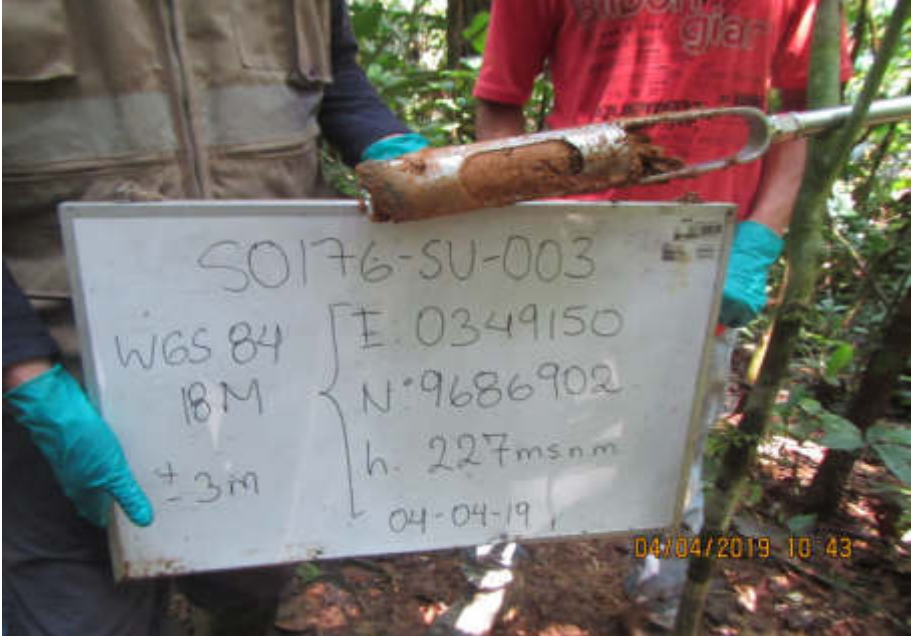
Distrito	Andoas	Provincia	Datem del Marañon	Departamento	Loreto
FOTOGRAFÍA N.º 9 S0176-SU-003					
Fecha: 04/04/2019					
Hora: 10:43					
COORDENADAS UTM -WGS 84 – ZONA 18M					
Este (m): 349150					
Norte (m): 9686902					
Altitud (m s.n.m.): 227					
Precisión: ± 3

DESCRIPCIÓN: Muestreo en el punto S0176-SU-003, se observó suelo arcilloso de color marrón anaranjado.

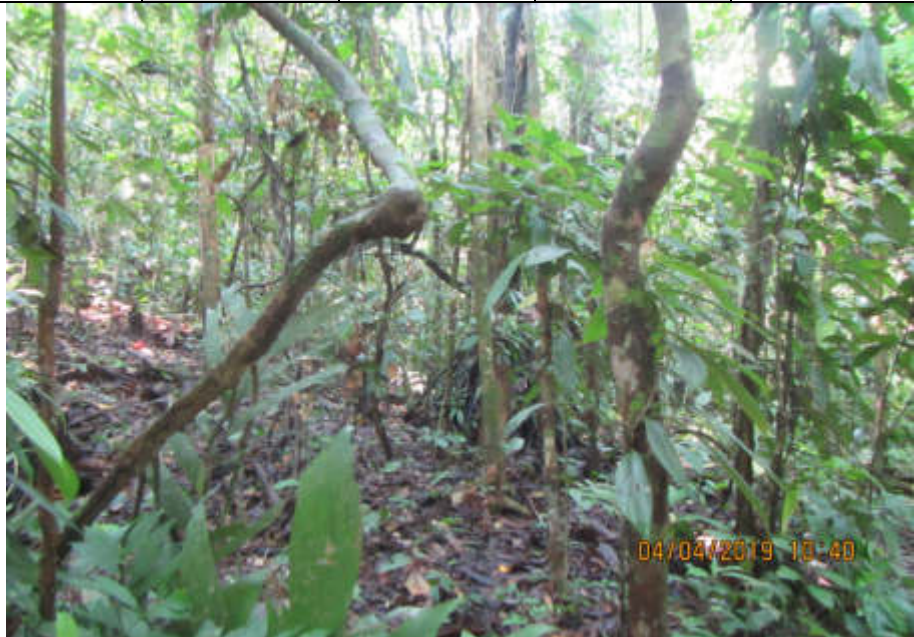
Distrito	Andoas	Provincia	Datem del Marañon	Departamento	Loreto
FOTOGRAFÍA N.º 10 S0176-SU-003					
Fecha: 04/04/2019					
Hora: 10:40					
COORDENADAS UTM -WGS 84 – ZONA 18M					
Este (m): 349150					
Norte (m): 9686902					
Altitud (m s.n.m.): 227					
Precisión: ± 3

DESCRIPCIÓN: Vista panorámica de la pendiente elevada en la zona oeste del punto S0176-SU-003.

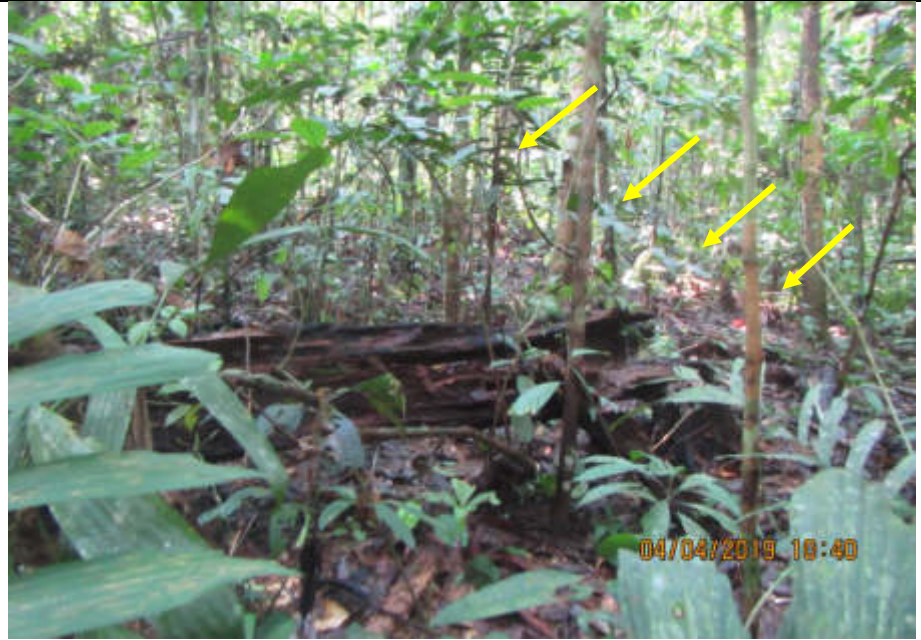
Distrito	Andoas	Provincia	Datem del Marañón	Departamento	Loreto
FOTOGRAFÍA N.º 11 S0176-SU-003					
Fecha: 04/04/2019					
Hora: 10:40					
COORDENADAS UTM -WGS 84 – ZONA 18M					
Este (m): 349150					
Norte (m): 9686902					
Altitud (m s.n.m.): 227					
Precisión: ± 3

DESCRIPCIÓN: Vista panorámica de la elevación de la pendiente (flechas amarillas) en la zona en dirección oeste del sitio S0176.

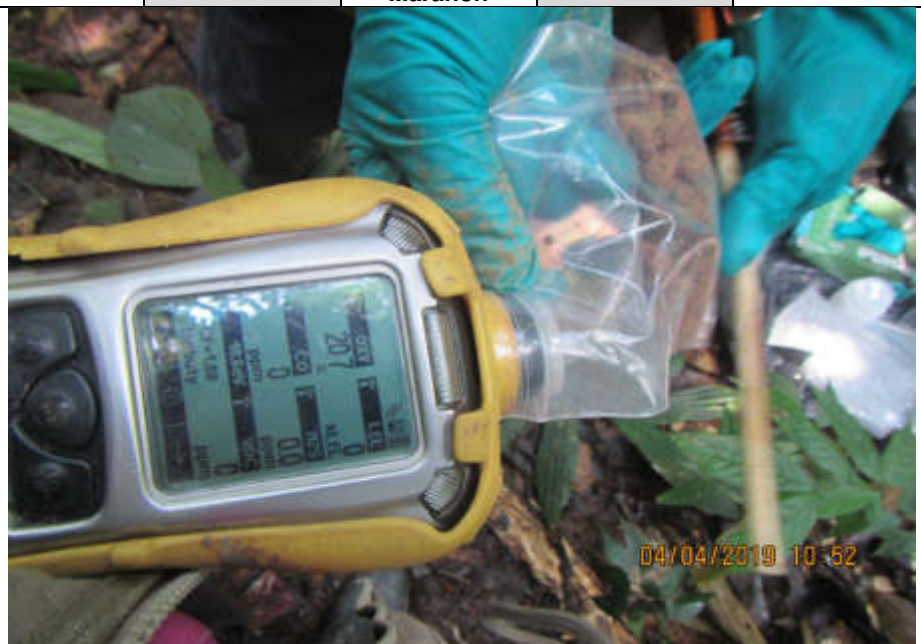
DESCRIPCIÓN: Medición de gases en el punto S0176-SU-003, se observó COV=0 ppm.

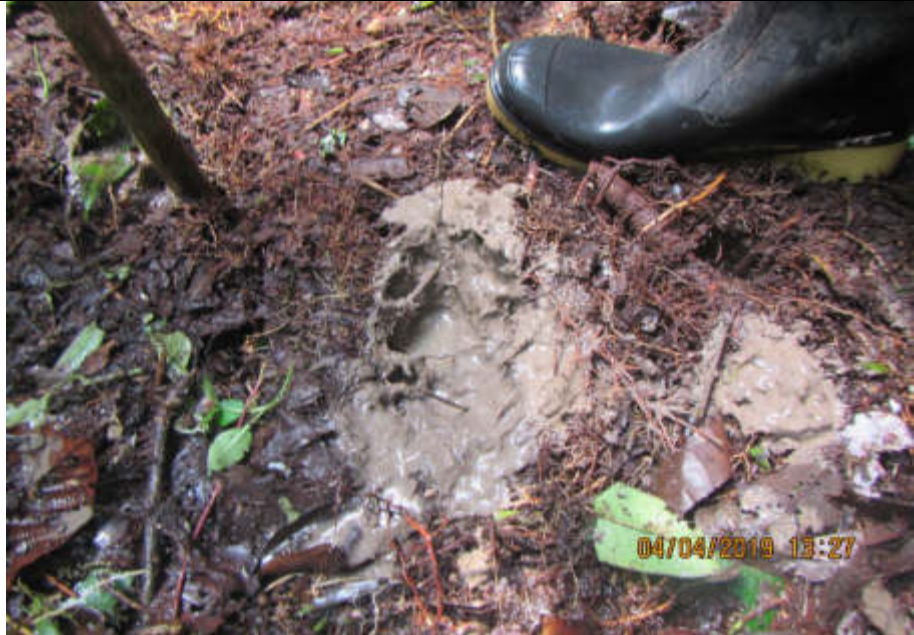
Distrito	Andoas	Provincia	Datem del Marañón	Departamento	Loreto
FOTOGRAFÍA N.º 14 S0176-SU-004					
Fecha: 04/04/2019					
Hora: 13:27					
COORDENADAS UTM -WGS 84 – ZONA 18M					
Este (m): 349074					
Norte (m): 9686868					
Altitud (m s.n.m.): 222					
Precisión: ± 3

DESCRIPCIÓN: Punto S0176-SU-004, se observó suelo arcilloso que evidencia estar mojado luego de la perforación con el barreno durante el muestreo de suelo.

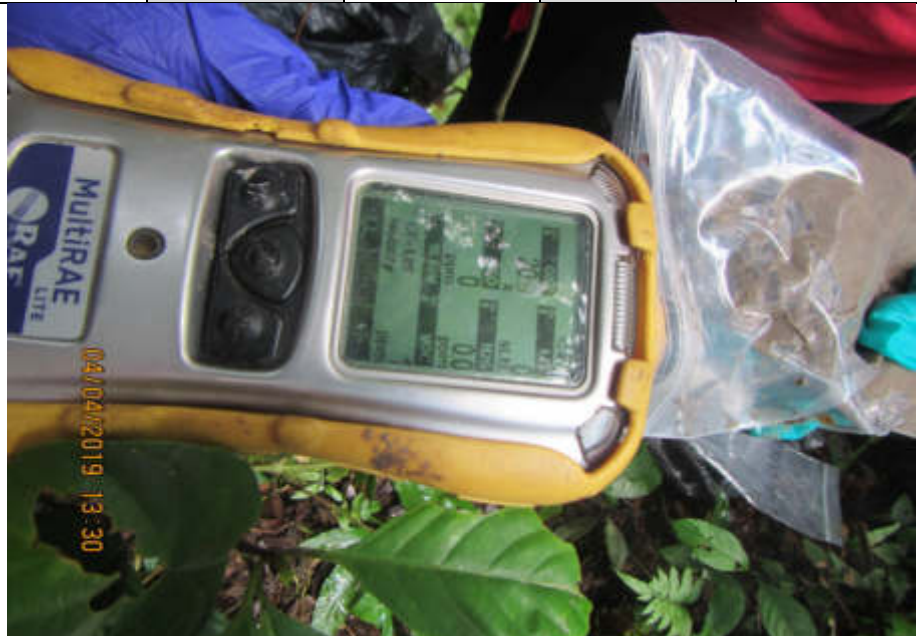
Distrito	Andoas	Provincia	Datem del Marañón	Departamento	Loreto
FOTOGRAFÍA N.º 15 S0176-SU-004					
Fecha: 04/04/2019					
Hora: 13:30					
COORDENADAS UTM -WGS 84 – ZONA 18M					
Este (m): 349074					
Norte (m): 9686868					
Altitud (m s.n.m.): 222					
Precisión: ± 3

Medición de gases en el punto S0176-SU-004, se observó COV=1 ppm.

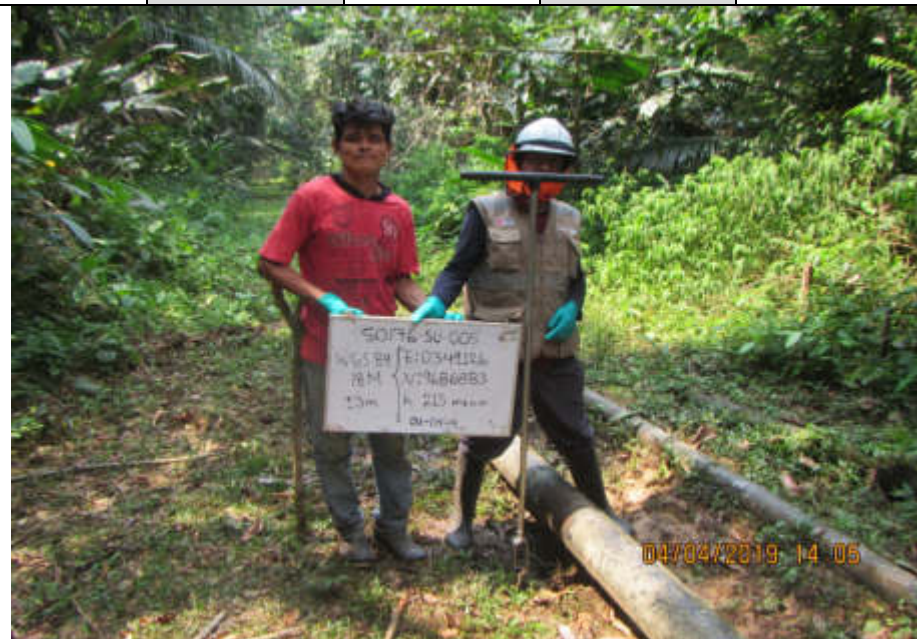
Distrito	Andoas	Provincia	Datem del Marañón	Departamento	Loreto
FOTOGRAFÍA N.º 16 S0176-SU-005					
Fecha: 04/04/2019					
Hora: 14:05					
COORDENADAS UTM -WGS 84 – ZONA 18M					
Este (m): 349126					
Norte (m): 9686883					
Altitud (m s.n.m.): 215					
Precisión: ± 3

Ubicación del punto de muestreo S0176-SU-005 a un lado del oleoducto.

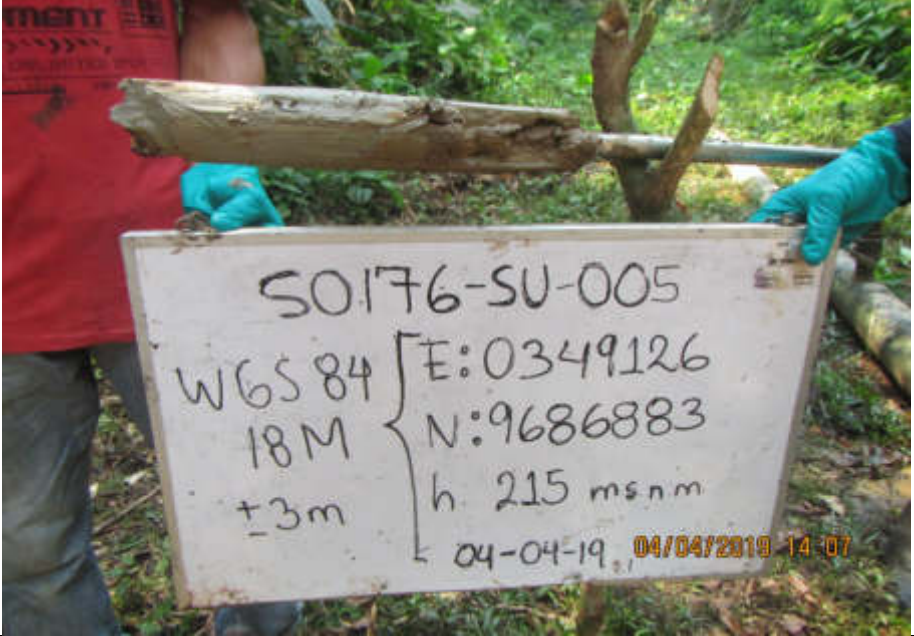
Distrito	Andoas	Provincia	Datem del Marañón	Departamento	Loreto
<p>FOTOGRAFÍA N.º 17 S0176-SU-005</p> <p>Fecha: 04/04/2019</p> <p>Hora: 14:07</p> <p>COORDENADAS UTM -WGS 84 – ZONA 18M</p> <p>Este (m): 349126</p> <p>Norte (m): 9686883</p> <p>Altitud (m s.n.m.): 215</p> <p>Precisión: ± 3</p>

<p>DESCRIPCIÓN: Muestreo en el punto S0176-SU-05, se observó suelo arcilloso, mojado, y de color marrón y gris claro.</p>					
<p>EJECUCIÓN DE LA EVALUACIÓN AMBIENTAL DE CALIDAD DE SUELO EN EL SITIO S0176 UBICADO EN EL ÁMBITO DE LA CUENCA DEL RÍO PASTAZA, EN EL DISTRITO DE ANDOAS, PROVINCIA DATEM DEL MARAÑÓN Y DEPARTAMENTO DE LORETO</p> <p>CUE: 2018-05-0037</p> <p>CUC: 0005-2-2019-402</p>					
Distrito	Andoas	Provincia	Datem del Marañón	Departamento	Loreto
<p>FOTOGRAFÍA N.º 18 S0176-SU-005</p> <p>Fecha: 04/04/2019</p> <p>Hora: 14:11</p> <p>COORDENADAS UTM -WGS 84 – ZONA 18M</p> <p>Este (m): 349126</p> <p>Norte (m): 9686883</p> <p>Altitud (m s.n.m.): 215</p> <p>Precisión: ± 3</p>

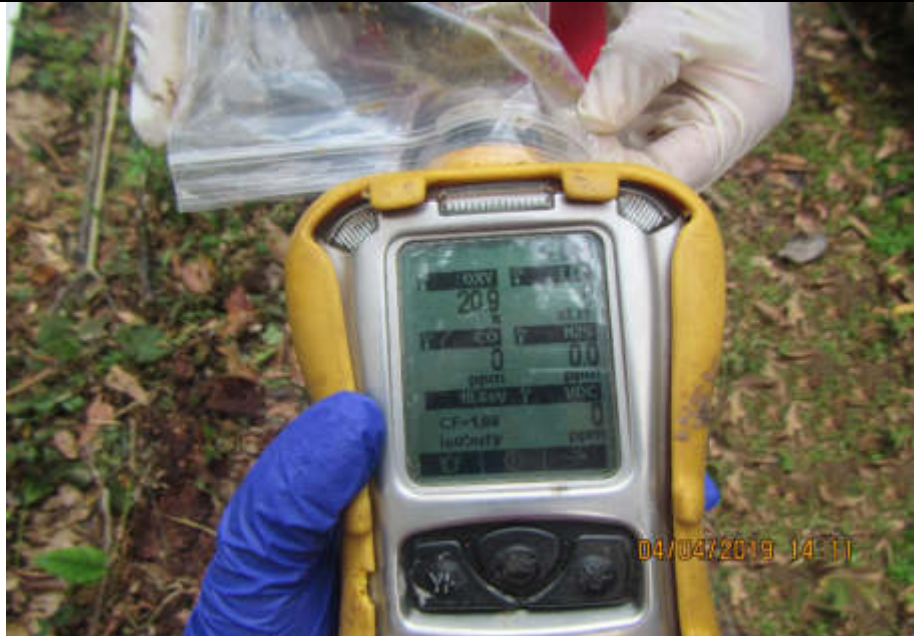
<p>DESCRIPCIÓN: Medición de gases en el punto S0176-SU-005, se observó COV=0 ppm.</p>

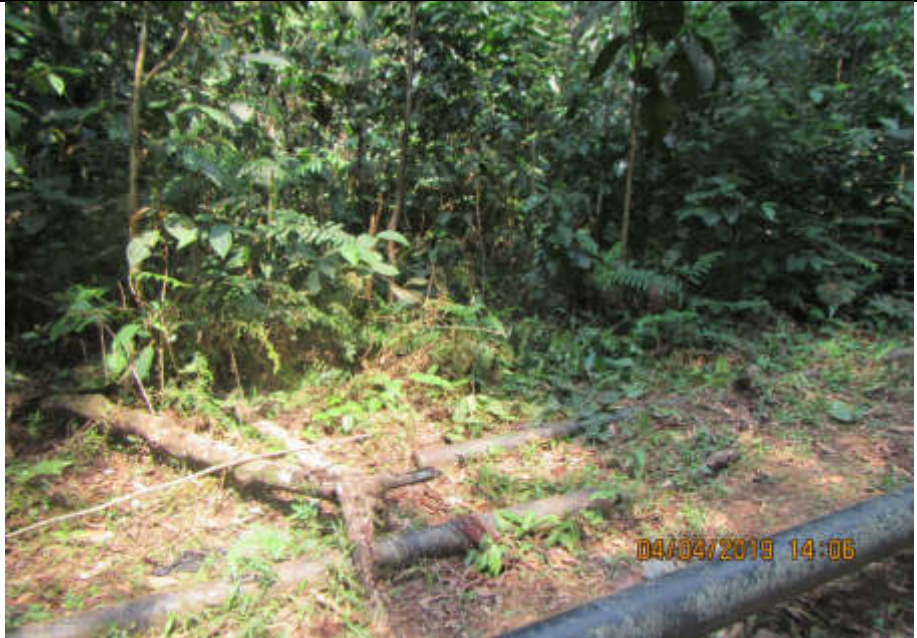
Distrito	Andoas	Provincia	Datem del Marañón	Departamento	Loreto
FOTOGRAFÍA N.º 19 S0176-SU-005					
Fecha: 04/04/2019					
Hora: 14:06					
COORDENADAS UTM -WGS 84 – ZONA 18M					
Este (m): 349126					
Norte (m): 9686883					
Altitud (m s.n.m.): 215					
Precisión: ± 3					
DESCRIPCIÓN: Restos de tubería presentes en el punto S0176-SU-005, ubicado a un lado del oleoducto activo.

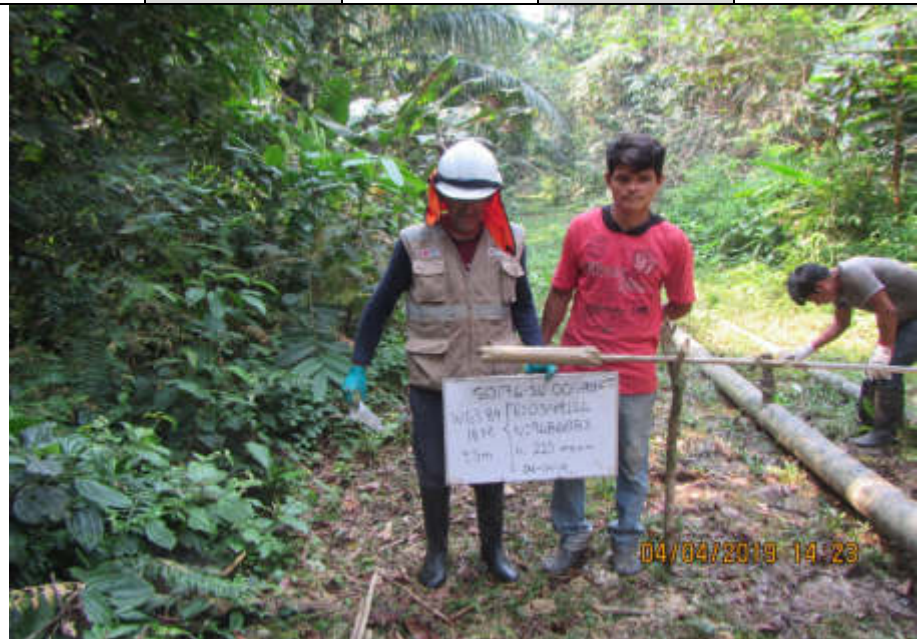
Distrito	Andoas	Provincia	Datem del Marañón	Departamento	Loreto
FOTOGRAFÍA N.º 20 S0176-SU-005-PROF					
Fecha: 04/04/2019					
Hora: 14:23					
COORDENADAS UTM -WGS 84 – ZONA 18M					
Este (m): 349126					
Norte (m): 9686883					
Altitud (m s.n.m.): 215					
Precisión: ± 3					
DESCRIPCIÓN: Muestreo en el punto S0176-SU-005-PROF, ubicado al lado del oleoducto.

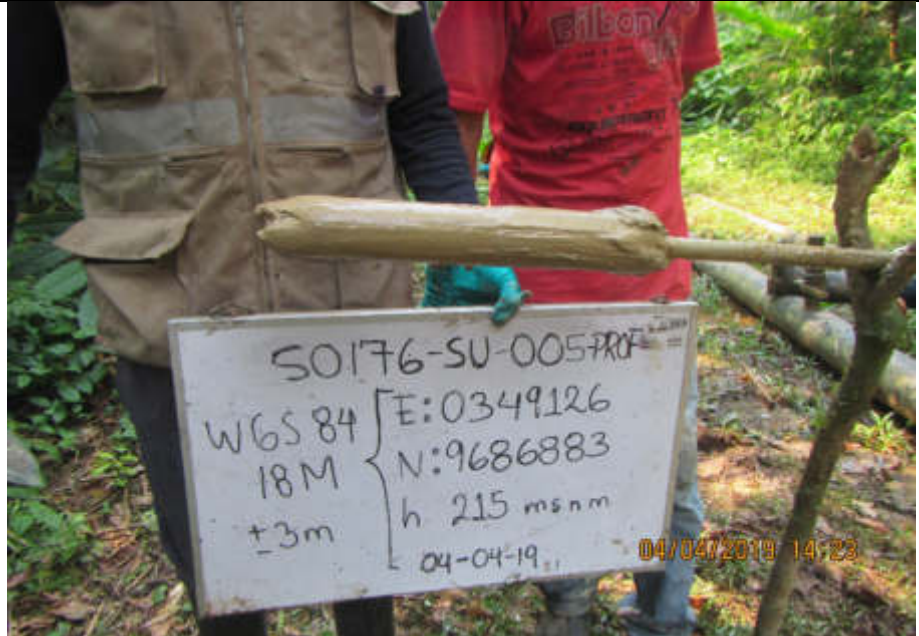
Distrito	Andoas	Provincia	Datem del Marañón	Departamento	Loreto
FOTOGRAFÍA N.º 21 S0176-SU-005-PROF					
Fecha: 04/04/2019					
Hora: 14:23					
COORDENADAS UTM -WGS 84 – ZONA 18M					
Este (m): 349126					
Norte (m): 9686883					
Altitud (m s.n.m.): 215					
Precisión: ± 3

Muestreo en el punto S0176-SU-005-PROF, se observó suelo arcilloso, de color marrón y gris claro durante el muestreo con el barreno.

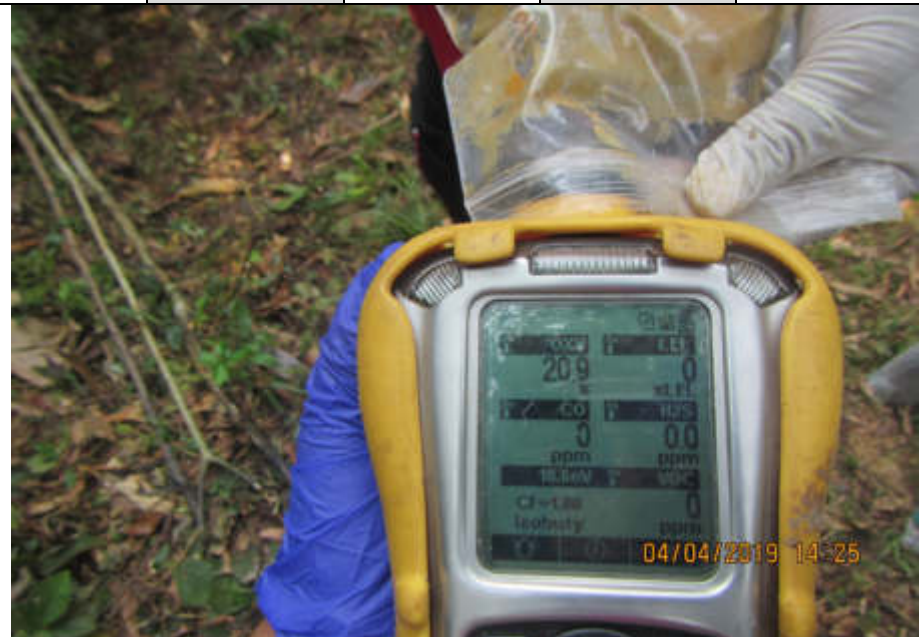
Distrito	Andoas	Provincia	Datem del Marañón	Departamento	Loreto
FOTOGRAFÍA N.º 22 S0176-SU-005-PROF					
Fecha: 04/04/2019					
Hora: 14:25					
COORDENADAS UTM -WGS 84 – ZONA 18M					
Este (m): 349126					
Norte (m): 9686883					
Altitud (m s.n.m.): 215					
Precisión: ± 3

Medición de gases en el punto S0176-SU-005-PROF, se observó COV=0 ppm.

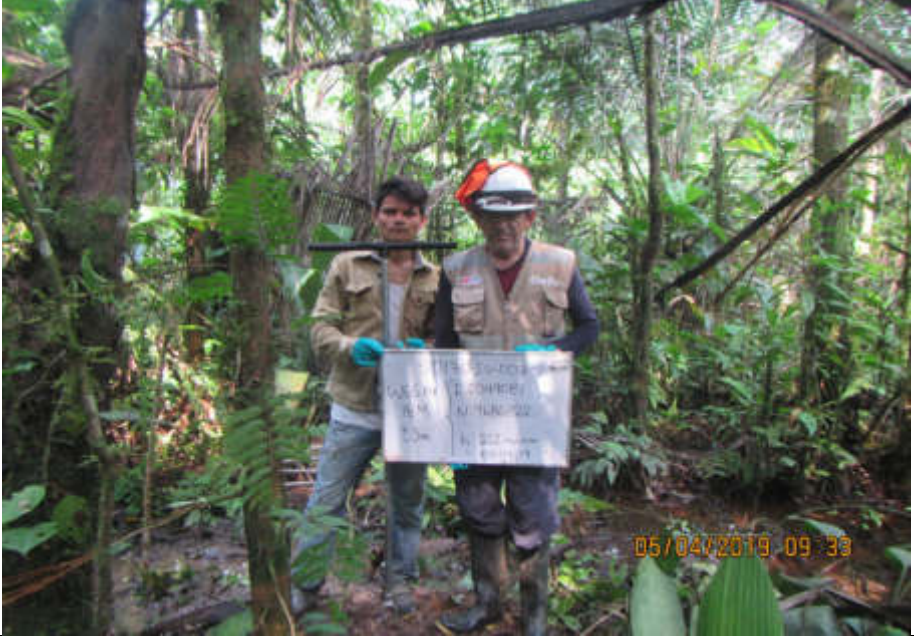
Distrito	Andoas	Provincia	Datem del Marañón	Departamento	Loreto
<p>FOTOGRAFÍA N.º 23 S0176-SU-007</p> <p>Fecha: 05/04/2019</p> <p>Hora: 09:33</p> <p>COORDENADAS UTM -WGS 84 – ZONA 18M</p> <p>Este (m): 349081</p> <p>Norte (m): 9686822</p> <p>Altitud (m s.n.m.): 212</p> <p>Precisión: ± 3</p>

<p>DESCRIPCIÓN: Punto de muestreo S0176-SU-007 que se caracteriza por estar rodeado de vegetación secundaria.</p>					
<p>EJECUCIÓN DE LA EVALUACIÓN AMBIENTAL DE CALIDAD DE SUELO EN EL SITIO S0176 UBICADO EN EL ÁMBITO DE LA CUENCA DEL RÍO PASTAZA, EN EL DISTRITO DE ANDOAS, PROVINCIA DATEM DEL MARAÑÓN Y DEPARTAMENTO DE LORETO</p> <p>CUE: 2018-05-0037 CUC: 0005-2-2019-402</p>					
Distrito	Andoas	Provincia	Datem del Marañón	Departamento	Loreto
<p>FOTOGRAFÍA N.º 24 S0176-SU-007</p> <p>Fecha: 05/04/2019</p> <p>Hora: 09:34</p> <p>COORDENADAS UTM -WGS 84 – ZONA 18M</p> <p>Este (m): 349081</p> <p>Norte (m): 9686822</p> <p>Altitud (m s.n.m.): 212</p> <p>Precisión: ± 3</p>

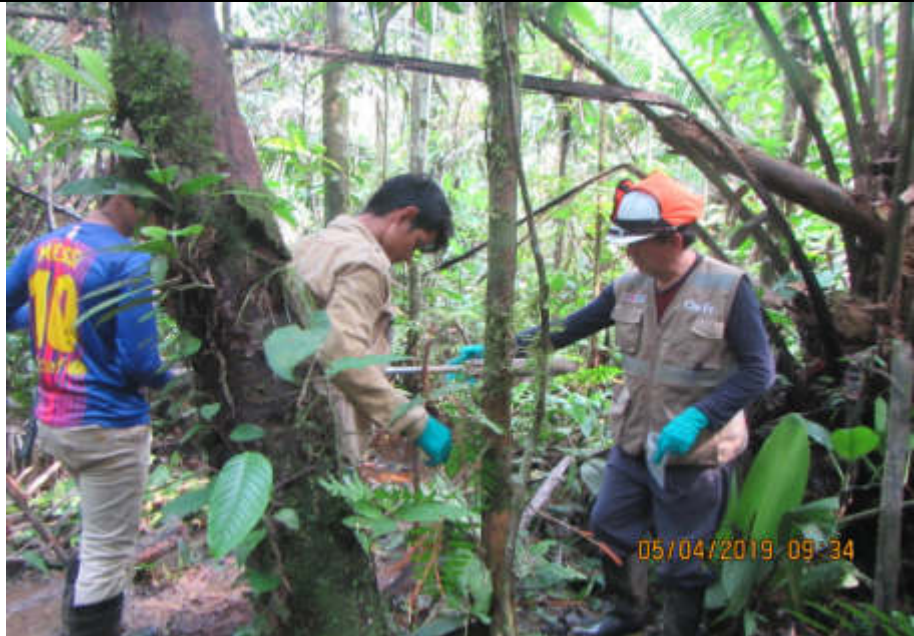
<p>DESCRIPCIÓN: Muestreo en el punto S0176-SU-007 del parámetro metales totales usando el barreno.</p>

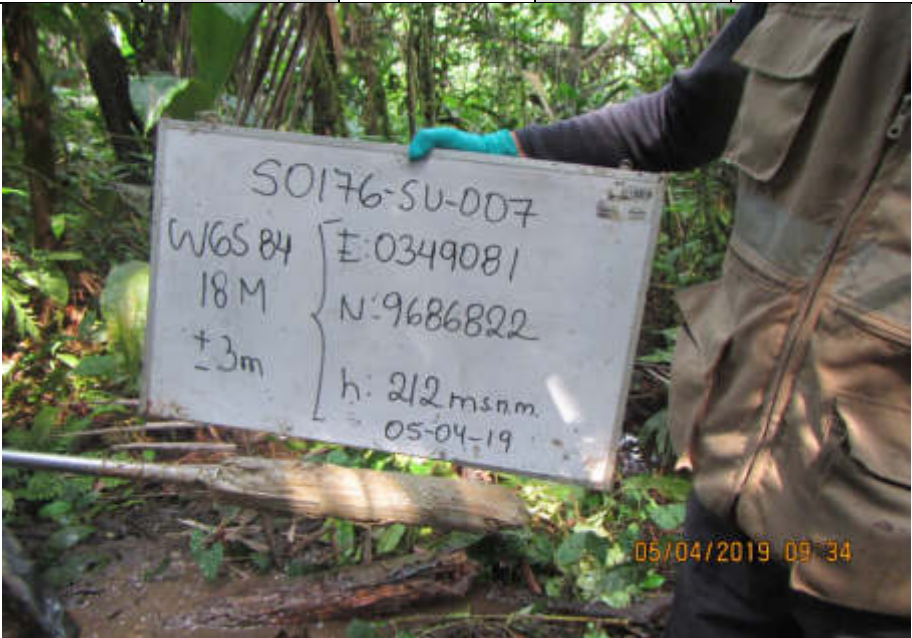
<p>DESCRIPCIÓN: Muestreo en el punto S0176-SU-007, se observó suelo arcilloso de color gris anaranjado</p>

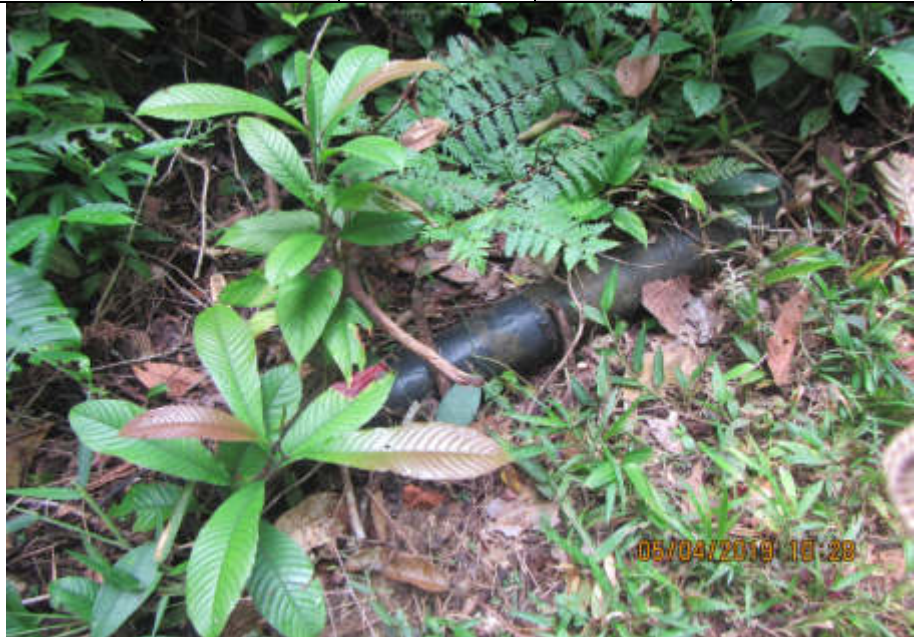
Distrito	Andoas	Provincia	Datem del Marañon	Departamento	Loreto
<p>FOTOGRAFÍA N.º 28 S0176-SU-008</p> <p>Fecha: 05/04/2019</p> <p>Hora: 10:28</p> <p>COORDENADAS UTM -WGS 84 – ZONA 18M</p> <p>Este (m): 349126</p> <p>Norte (m): 9686831</p> <p>Altitud (m s.n.m.): 220</p> <p>Precisión: ± 3</p>

<p>DESCRIPCIÓN: Resto de tubería encontrado a un lado del punto de muestreo S0176-SU-008.</p>

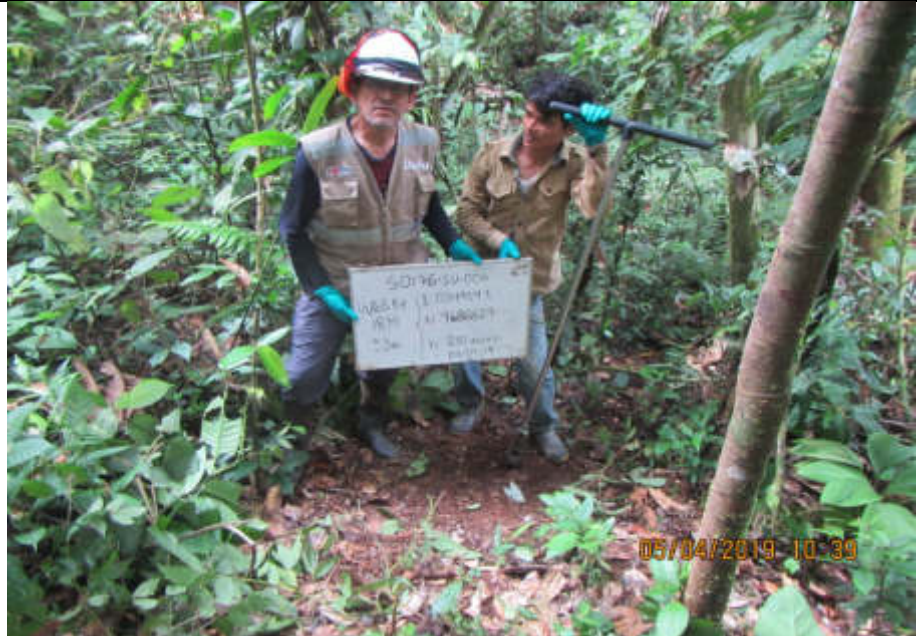
Ubicación del punto de muestreo S0176-SU-009, se observó bosque secundario en los alrededores.

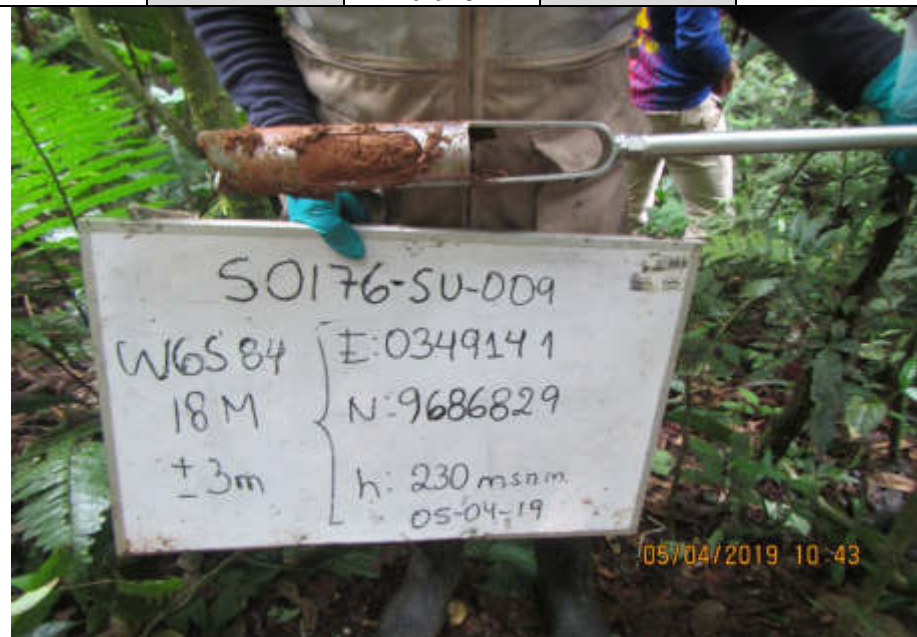
Muestreo en el punto S0176-SU-009, se observó suelo arcilloso de color marrón anaranjado.
