Organismo de Evaluación y
Fiscalización Ambiental - OEFA

INFORME N° 00641-2019-OEFA/DEAM-SSIM

ASUNTO : Evaluación Ambiental para la identificación del sitio impactado por actividades de hidrocarburos con código S0176, en el ámbito la cuenca del río Pastaza, distrito de Andoas, provincia de Datem del Marañón, departamento de Loreto.

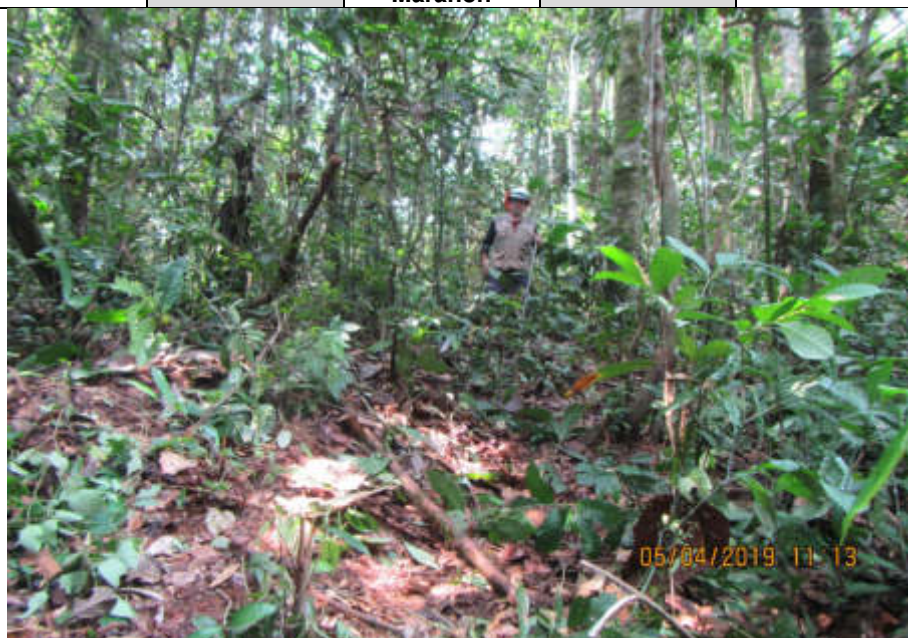
Elevación de la pendiente del terreno en dirección oeste del punto S0176-SU-009.

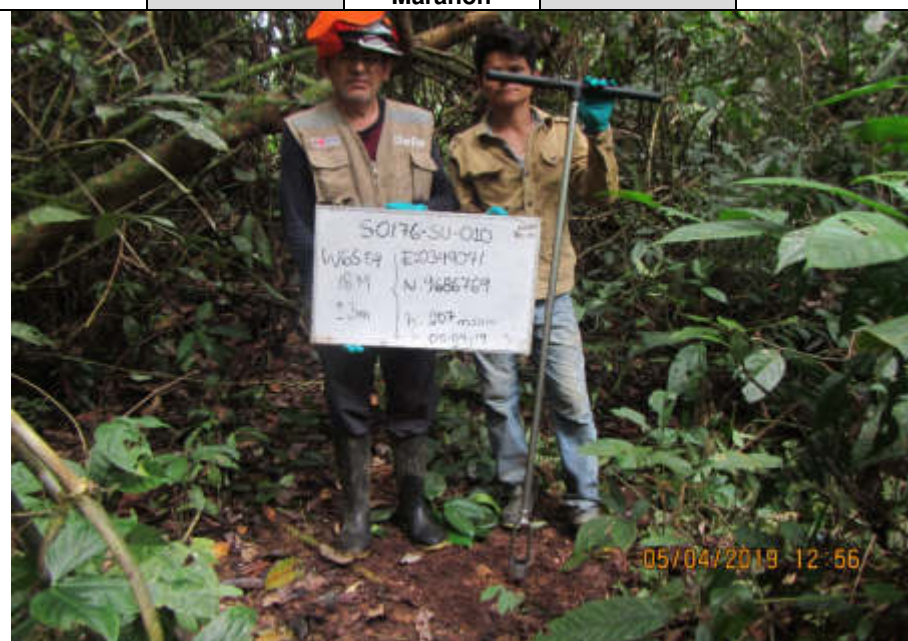
Punto de muestreo S0176-SU-010, que se encuentra rodeado de bosque secundario.

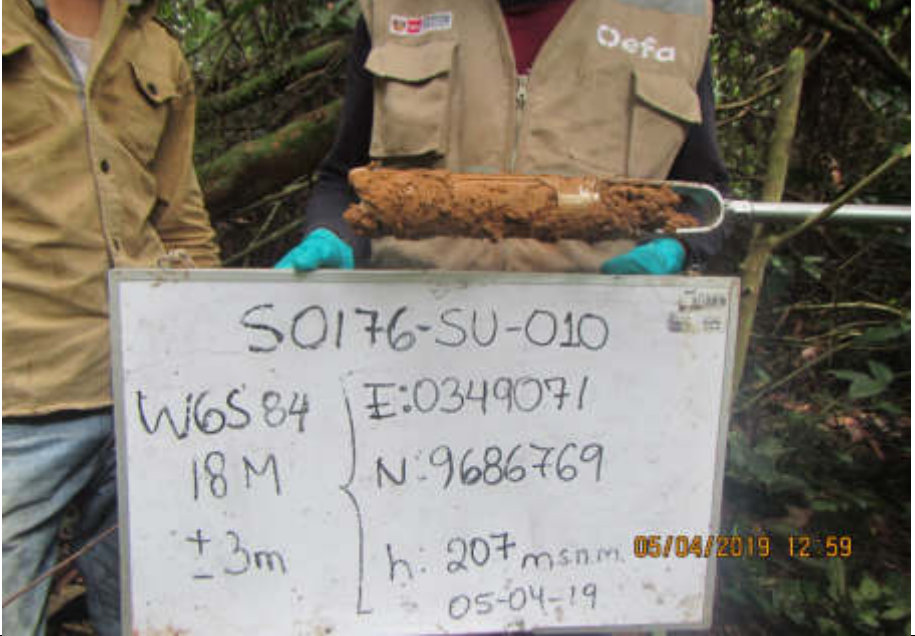
Distrito	Andoas	Provincia	Datem del Marañón	Departamento	Loreto
<p>FOTOGRAFÍA N.º 33 S0176-SU-010</p> <p>Fecha: 05/04/2019</p> <p>Hora: 12:59</p> <p>COORDENADAS UTM -WGS 84 – ZONA 18M</p> <p>Este (m): 349071</p> <p>Norte (m): 9686769</p> <p>Altitud (m s.n.m.): 207</p> <p>Precisión: ± 3</p>

<p>DESCRIPCIÓN: Muestreo en el punto S0176-SU-010 usando el barreno, se observó suelo arcilloso de color marrón rojizo.</p>					
<p>EJECUCIÓN DE LA EVALUACIÓN AMBIENTAL DE CALIDAD DE SUELO EN EL SITIO S0176 UBICADO EN EL ÁMBITO DE LA CUENCA DEL RÍO PASTAZA, EN EL DISTRITO DE ANDOAS, PROVINCIA DATEM DEL MARAÑÓN Y DEPARTAMENTO DE LORETO</p> <p>CUE: 2018-05-0037</p> <p>CUC: 0005-2-2019-402</p>					
Distrito	Andoas	Provincia	Datem del Marañón	Departamento	Loreto
<p>FOTOGRAFÍA N.º 34 S0176-SU-011</p> <p>Fecha: 05/04/2019</p> <p>Hora: 12:26</p> <p>COORDENADAS UTM -WGS 84 – ZONA 18M</p> <p>Este (m): 349120</p> <p>Norte (m): 9686784</p> <p>Altitud (m s.n.m.): 213</p> <p>Precisión: ± 3</p>

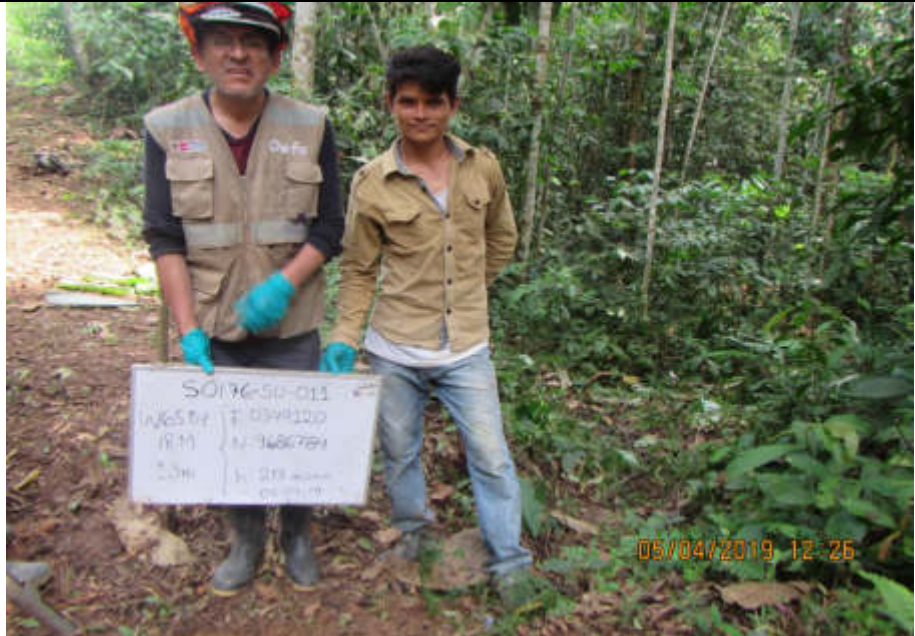
<p>DESCRIPCIÓN: Ubicación del punto de muestreo S0176-SU-011, que se encuentra a un lado del oleoducto.</p>

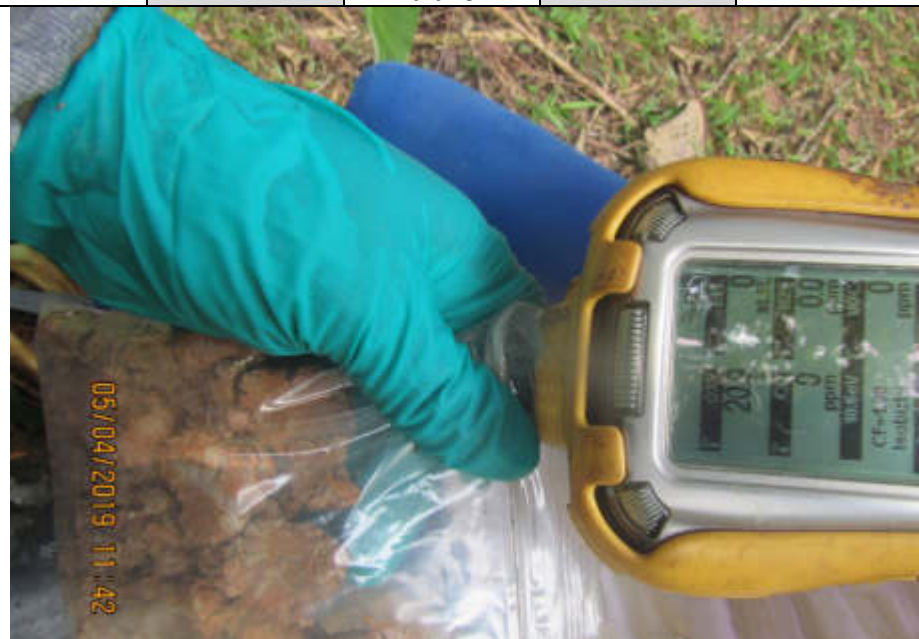
Distrito	Andoas	Provincia	Datem del Marañón	Departamento	Loreto
FOTOGRAFÍA N.º 36 S0176-SU-013					
Fecha: 05/04/2019					
Hora: 11:42					
COORDENADAS UTM -WGS 84 – ZONA 18M					
Este (m): 349125					
Norte (m): 9686731					
Altitud (m s.n.m.): 217					
Precisión: ± 3

Medición de gases en el punto S0176-SU-0013, se observó COV=0 ppm.

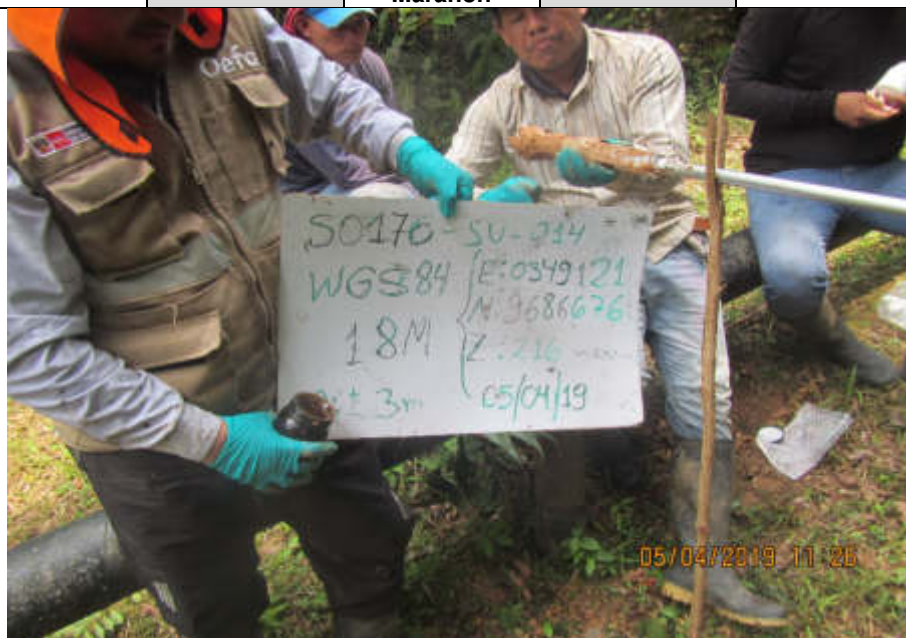
Muestreo de los parámetros F2 (C₁₀-C₂₈) y F3 (>C₂₈-C₄₀) en el punto S0176-SU-014, se observó suelo arcilloso de color marrón anaranjado claro.

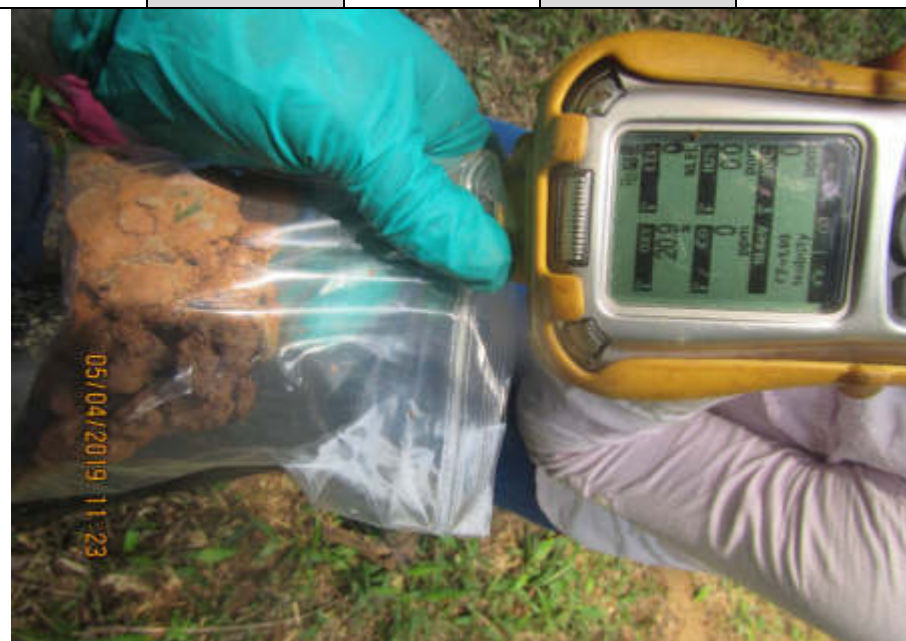
Medición de gases en el punto S0176-SU-0014, se observó COV=0 ppm.

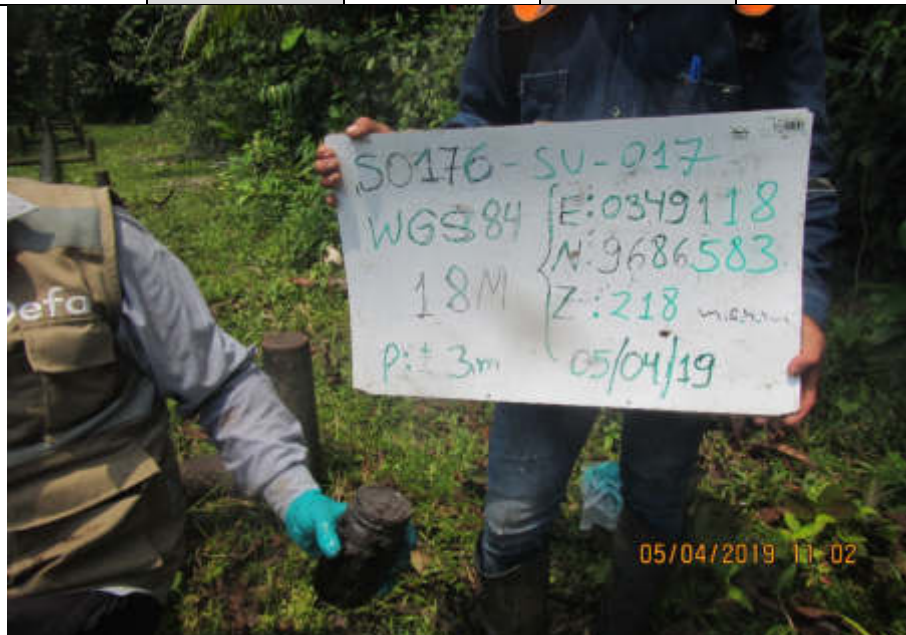
Distrito	Andoas	Provincia	Datem del Marañon	Departamento	Loreto
FOTOGRAFÍA N.º 41 S0176-SU-017					
Fecha: 05/04/2019					
Hora: 11:02					
COORDENADAS UTM -WGS 84 – ZONA 18M					
Este (m): 349118					
Norte (m): 9686583					
Altitud (m s.n.m.): 218					
Precisión: ± 3

Muestreo de los parámetros F2 (C₁₀-C₂₈) y F3 (>C₂₈-C₄₀) en el punto S0176-SU-017, se observó suelo arcilloso de color marrón oscuro.

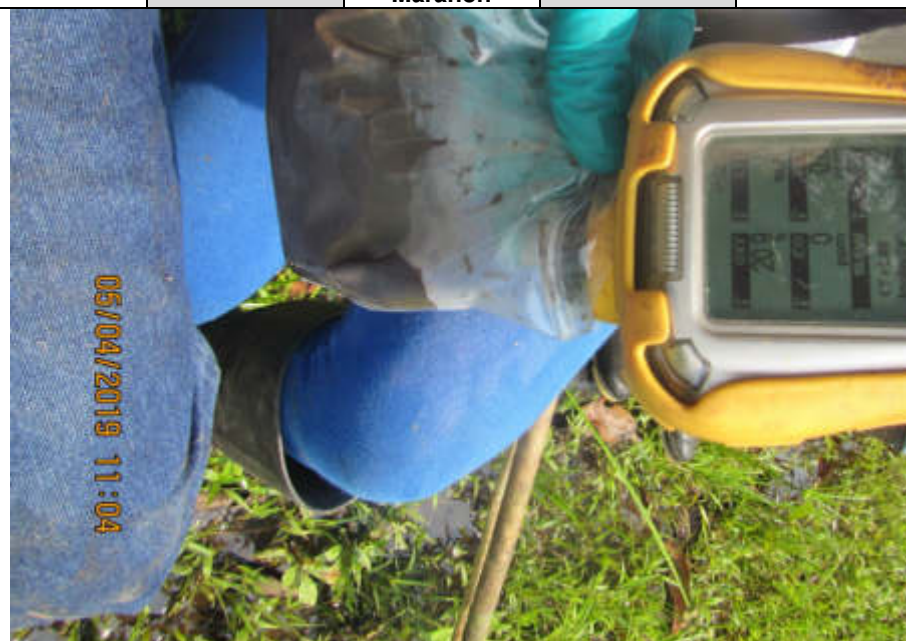
Distrito	Andoas	Provincia	Datem del Marañon	Departamento	Loreto
FOTOGRAFÍA N.º 42 S0176-SU-017					
Fecha: 05/04/2019					
Hora: 11:04					
COORDENADAS UTM -WGS 84 – ZONA 18M					
Este (m): 349118					
Norte (m): 9686583					
Altitud (m s.n.m.): 218					
Precisión: ± 3

Medición de gases en el punto S0176-SU-0017, se observó COV=2 ppm.

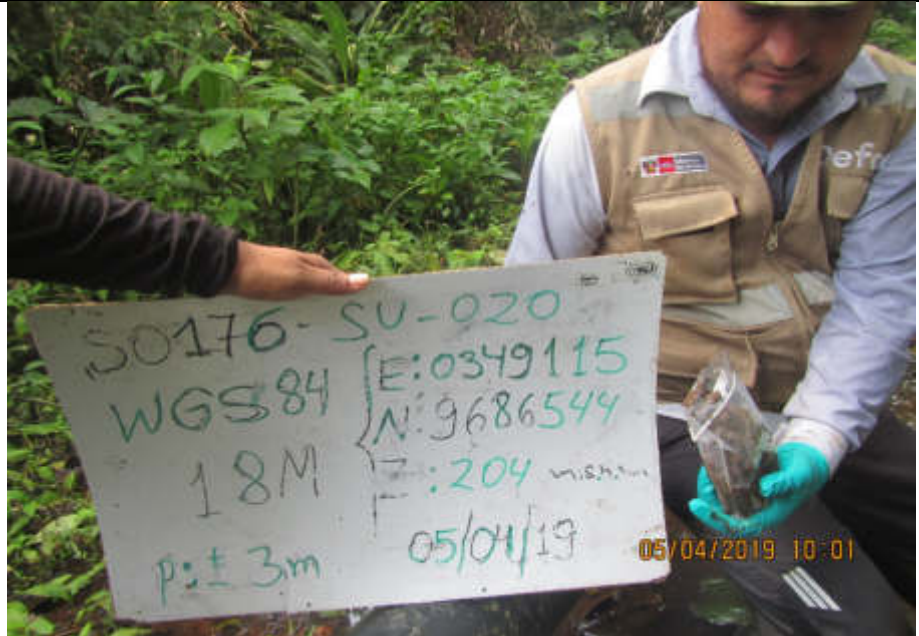
Distrito	Andoas	Provincia	Datem del Marañón	Departamento	Loreto
FOTOGRAFÍA N.º 43 S0176-SU-020					
Fecha: 05/04/2019					
Hora: 10:01					
COORDENADAS UTM -WGS 84 – ZONA 18M					
Este (m): 349115					
Norte (m): 9686544					
Altitud (m s.n.m.): 204					
Precisión: ± 3

Ubicación del punto S0176-SU-020. Muestreo de los parámetros F2 (C₁₀-C₂₈) y F3 (>C₂₈-C₄₀), se observó suelo arcilloso de color marrón oscuro.

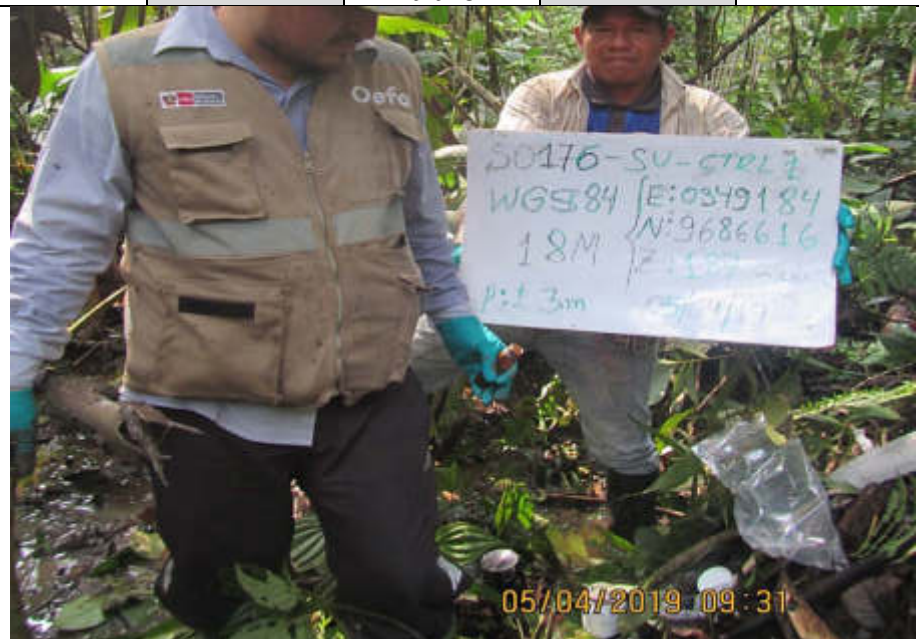
Distrito	Andoas	Provincia	Datem del Marañón	Departamento	Loreto
FOTOGRAFÍA N.º 44 S0176-SU-CTRL1					
Fecha: 05/04/2019					
Hora: 09:31					
COORDENADAS UTM -WGS 84 – ZONA 18M					
Este (m): 349184					
Norte (m): 9686616					
Altitud (m s.n.m.): 187					
Precisión: ± 3

Muestreo en el punto S0176-SU-CTRL1 del parámetro F1 (C₆-C₁₀), se observó suelo mojado.

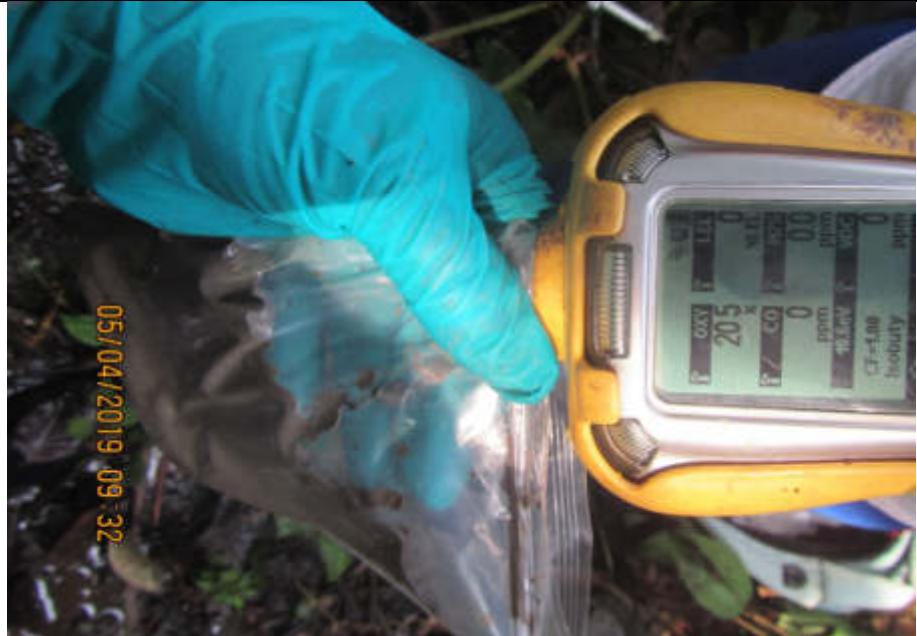
Distrito	Andoas	Provincia	Datem del Marañón	Departamento	Loreto
FOTOGRAFÍA N.º 45 S0176-SU- CTRL1					
Fecha: 05/04/2019					
Hora: 09:32					
COORDENADAS UTM -WGS 84 – ZONA 18M					
Este (m): 349184					
Norte (m): 9686616					
Altitud (m s.n.m.): 187					
Precisión: ± 3

DESCRIPCIÓN: Medición de gases en el punto S0176-SU-CTRL1, se observó COV=0 ppm.

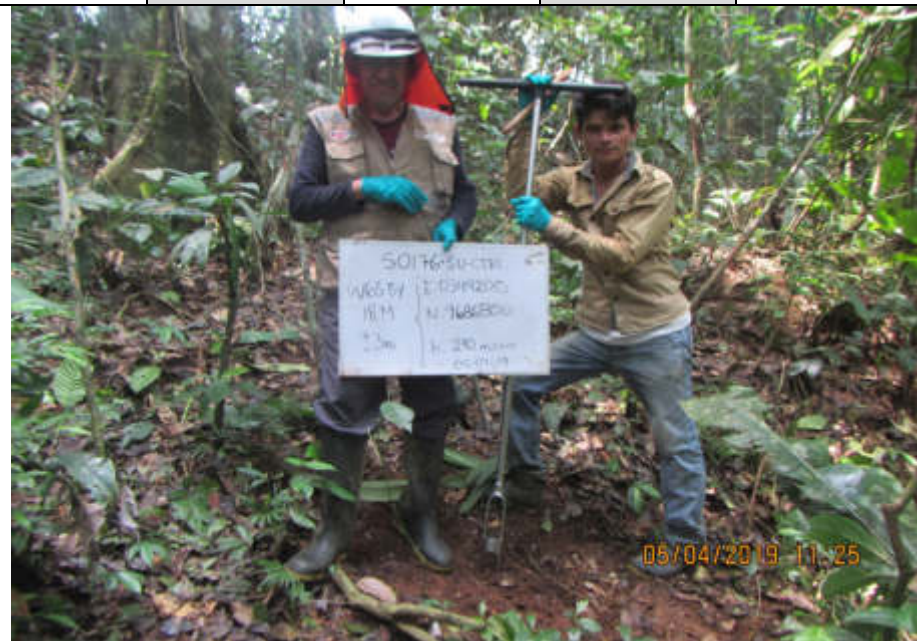
Distrito	Andoas	Provincia	Datem del Marañón	Departamento	Loreto
FOTOGRAFÍA N.º 46 S0176-SU-CTRL					
Fecha: 05/04/2019					
Hora: 11:25					
COORDENADAS UTM -WGS 84 – ZONA 18M					
Este (m): 349200					
Norte (m): 9686800					
Altitud (m s.n.m.): 240					
Precisión: ± 3

DESCRIPCIÓN: Ubicación del punto S0176-SU-CTRL, que se encuentra rodeado de bosque secundario.

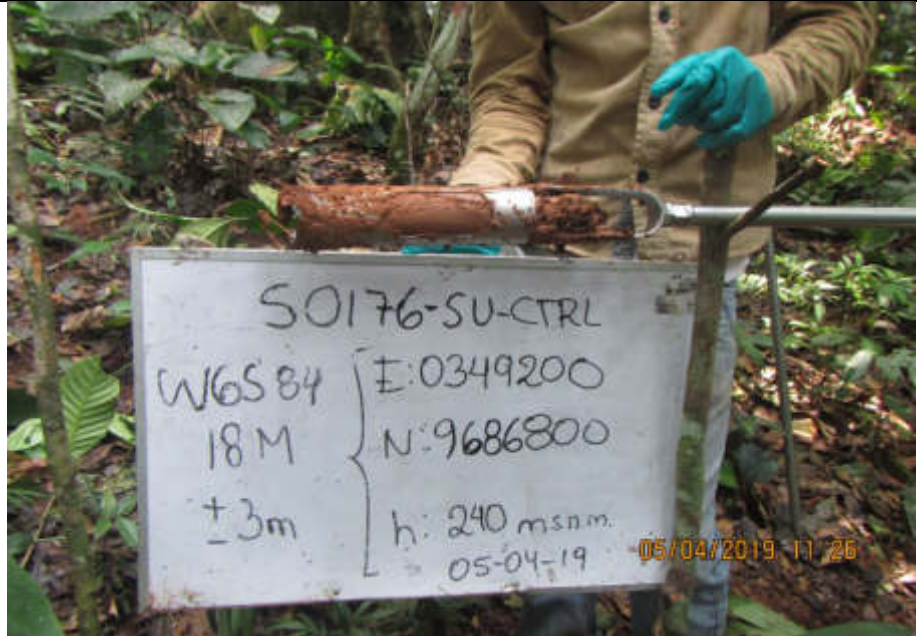
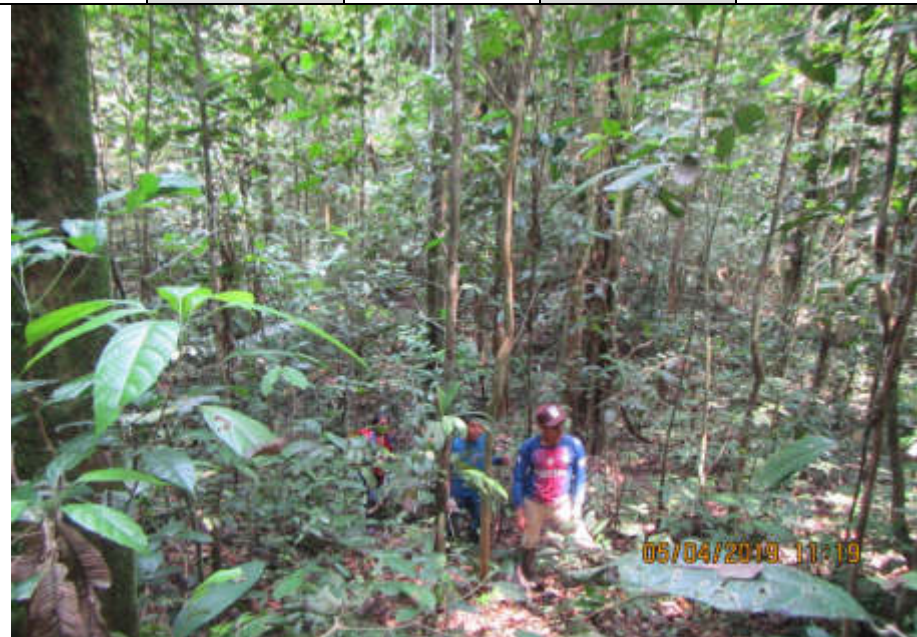
<p>COORDENADAS UTM -WGS 84 – ZONA 18M</p>					
<p>COORDENADAS UTM -WGS 84 – ZONA 18M</p>					
<p>Este (m): 349200</p>					
<p>Norte (m): 9686800</p>					
<p>Altitud (m s.n.m.): 240</p>					
<p>DESCRIPCIÓN: El punto S0176-SU-CTRL se ubica en un terreno elevado fuera del sitio S0176 en un bosque secundario.</p>

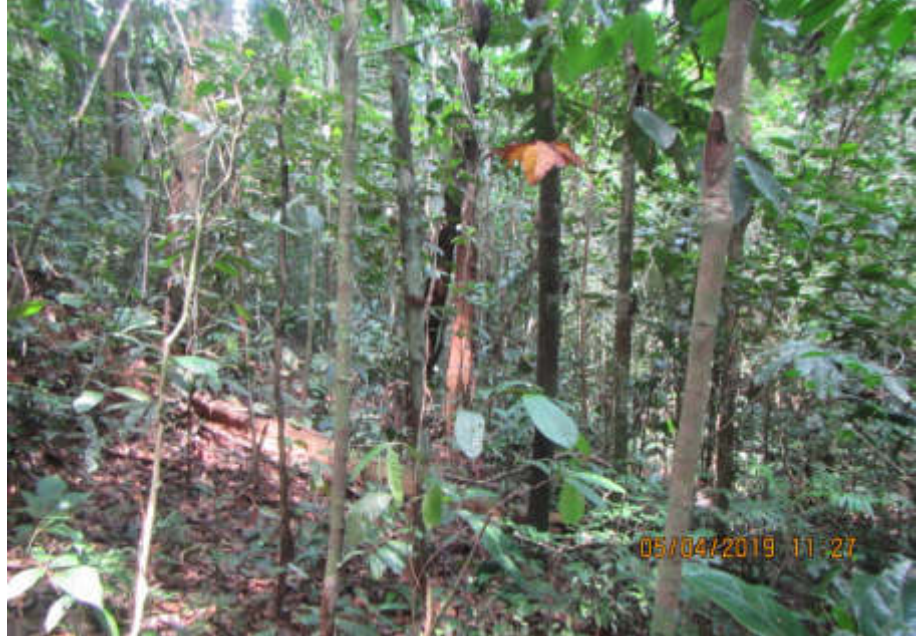
Distrito	Andoas	Provincia	Datem del Marañón	Departamento	Loreto
FOTOGRAFÍA N.º 49 S0176- SU-CTRL					
Fecha: 05/04/2019					
Hora: 11:27					
COORDENADAS UTM -WGS 84 – ZONA 18M					
Este (m): 349200					
Norte (m): 9686800					
Altitud (m s.n.m.): 240					
Precisión: ± 3

El punto S0176-SU-CTRL se ubica en un terreno elevado fuera del sitio S0176.

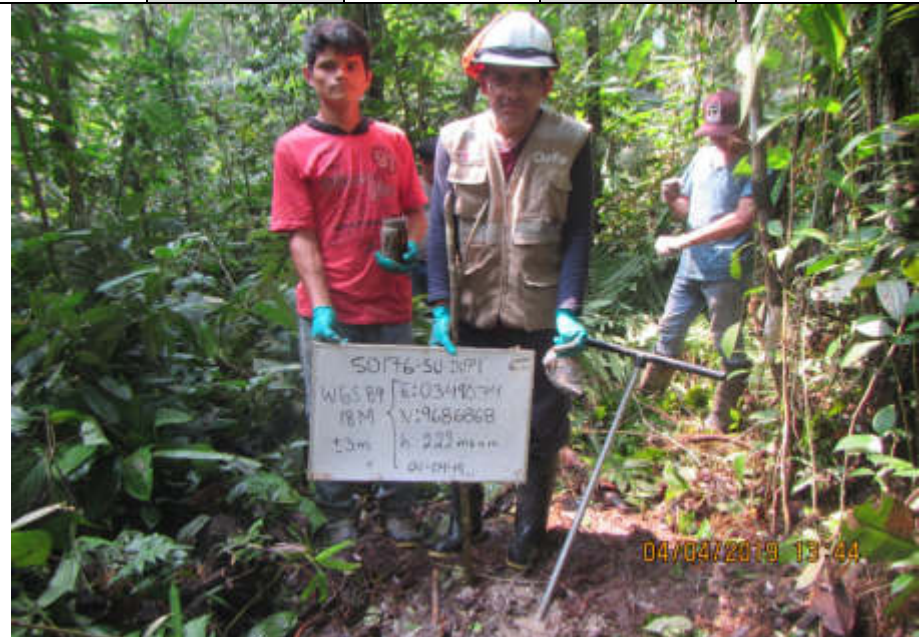
Distrito	Andoas	Provincia	Datem del Marañón	Departamento	Loreto
FOTOGRAFÍA N.º 50 S0176-SU-DUP1					
Fecha: 04/04/2019					
Hora: 13:44					
COORDENADAS UTM -WGS 84 – ZONA 18M					
Este (m): 349074					
Norte (m): 9686868					
Altitud (m s.n.m.): 222					
Precisión: ± 3

Ubicación del punto de muestreo S0176-SU-DUP1, rodeado de bosque secundario.
