INFORME N° 201 - 2014-OEFA/DE-SDCA-CIPASH

ASUNTO : Identificación de pasivo ambiental del subsector hidrocarburos, con código de Ficha OEFA F01086, ubicado en el Lote VII/VI (ex Lote VI), distrito de Lobitos, provincia de Talara, departamento de Piura.

III. IDENTIFICACIÓN DE PASIVO AMBIENTAL DEL SUBSECTOR HIDROCARBUROS CON CÓDIGO DE FICHA F01086.

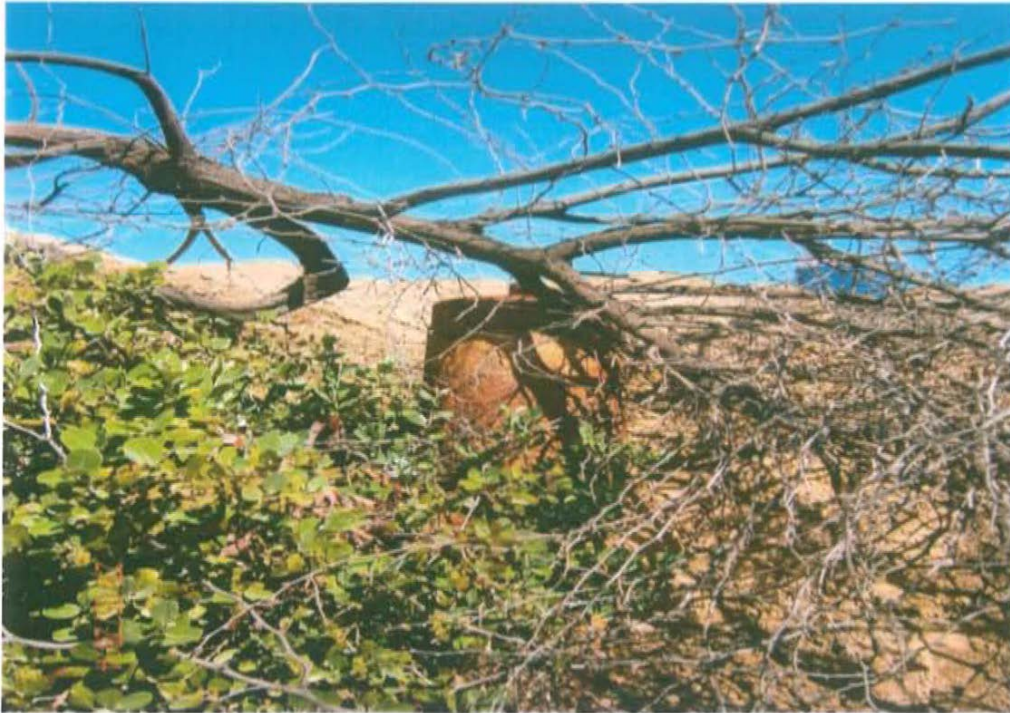
14. Durante la evaluación in situ realizado por el OEFA el 27 de mayo de 2014, se observó un pozo inactivo, ubicado al borde de la pared izquierdo de una cárcava donde se observa el casing a una altura aproximada de 0,90 m de la superficie del suelo cuenta con un tubo de reducción de 2 pulgadas de diámetro expuesto al ambiente, con signos visibles de corrosión, no cuenta con brida ni válvula de cierre que asegure su hermetismo. No se percibió emisiones gaseosas provenientes del pozo ni fluido de líquidos en su entorno, sin embargo se observó material de desbroce seco traído por arrastre fluvial.

Fotografía N° 1. Vista de ubicación del pozo donde se observa el pozo con el casing y brida en estado de deterioro y abierto.

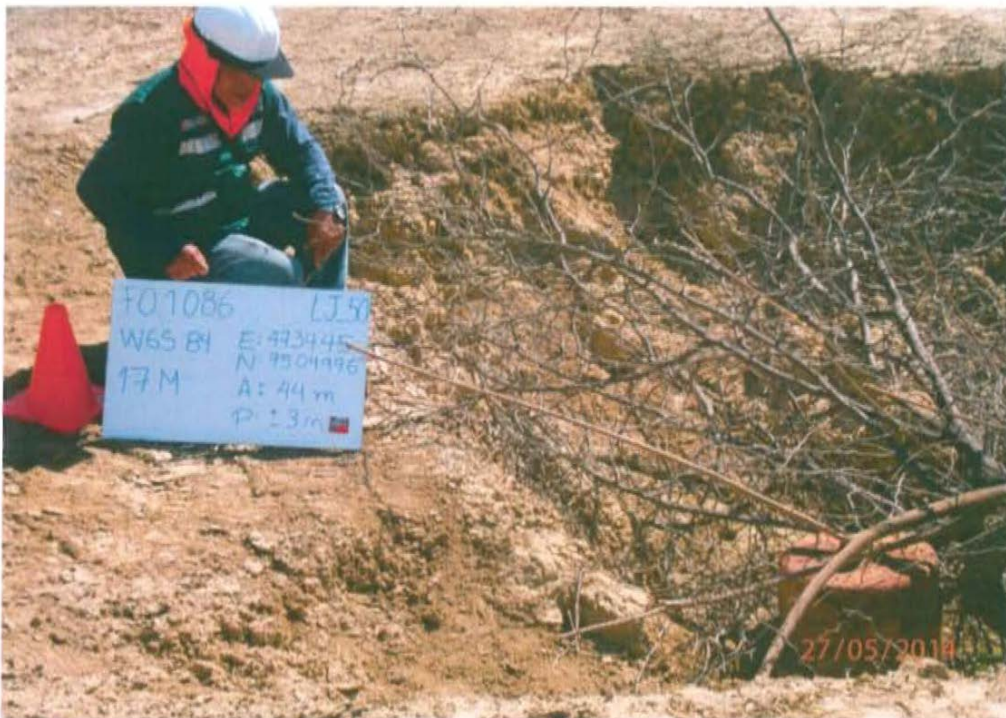
13. No existe vía de acceso al pozo, tampoco presenta terraplén, el pozo se ubica a la margen izquierda de una quebrada seca de topografía accidentada con suelos inestables y presencia de cárcavas pronunciadas en el entorno del pozo por acción eólica y escorrentía fluvial temporal, con escasa vegetación natural, no se observa viviendas

Fotografía N° 2. Vista panorámica de la ubicación del pozo donde se puede observar la vegetación y relieve existente en el área del pozo

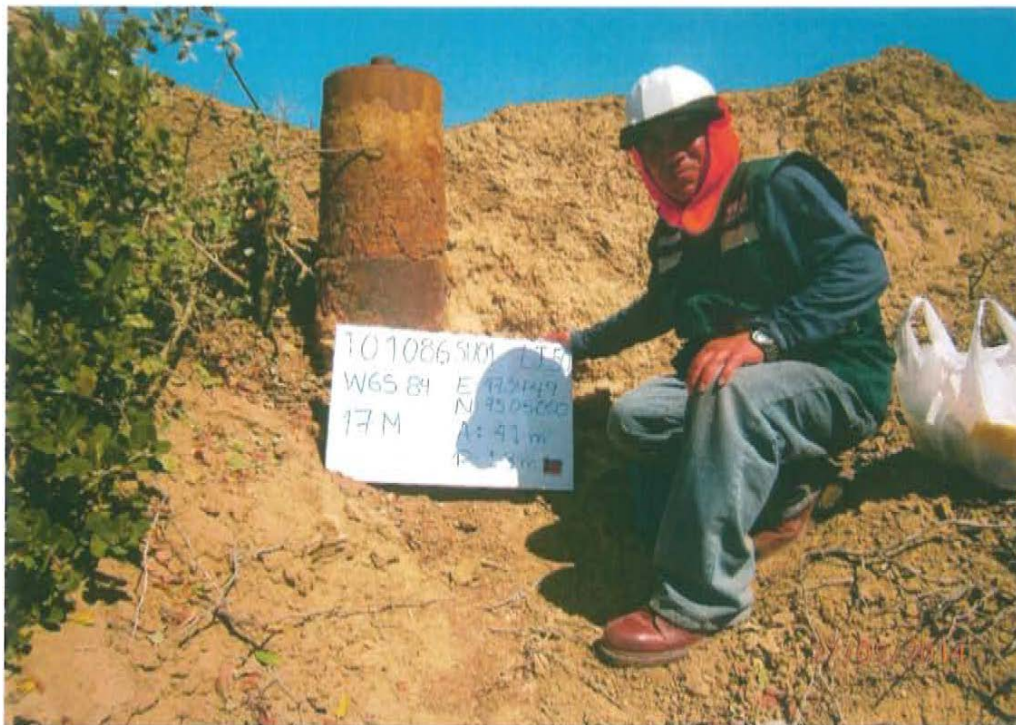
Fotografía N° 3. Vista donde el evaluador georeferencia el lugar para la toma de muestra de suelo en el área de ubicación del pozo en el punto F01086-SU01.

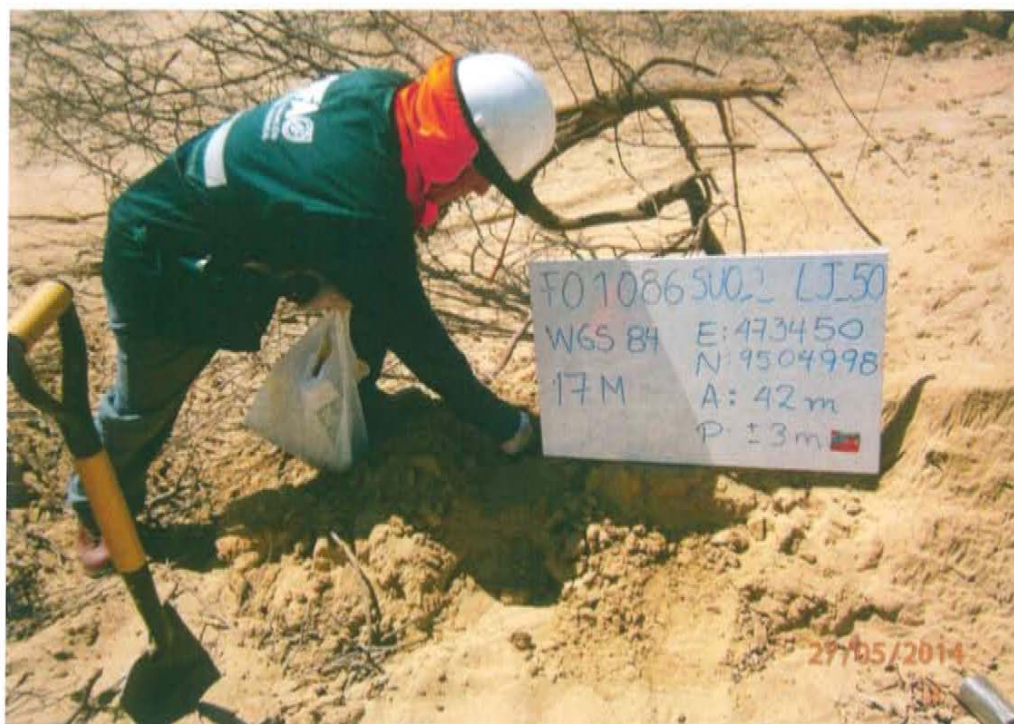
Fotografía N° 4. Vista de la toma de muestra de suelo realizado por el evaluador en el área de ubicación del pozo en el punto F01086-SU02.

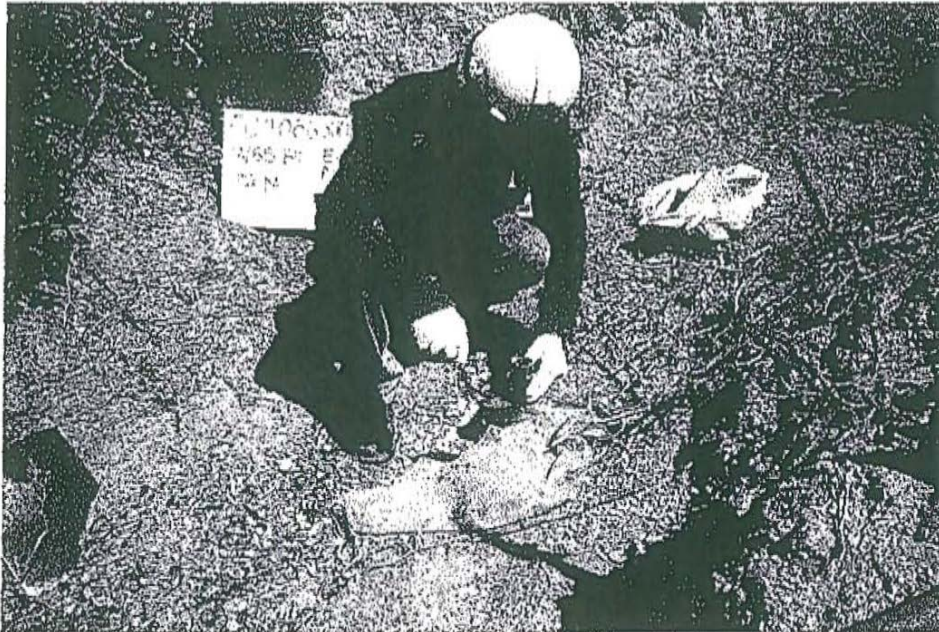
Fotografía N° 1. Toma de muestra de suelo en el punto F01086-SU01 ubicado a 1,0 m del Pozo LJ_50.

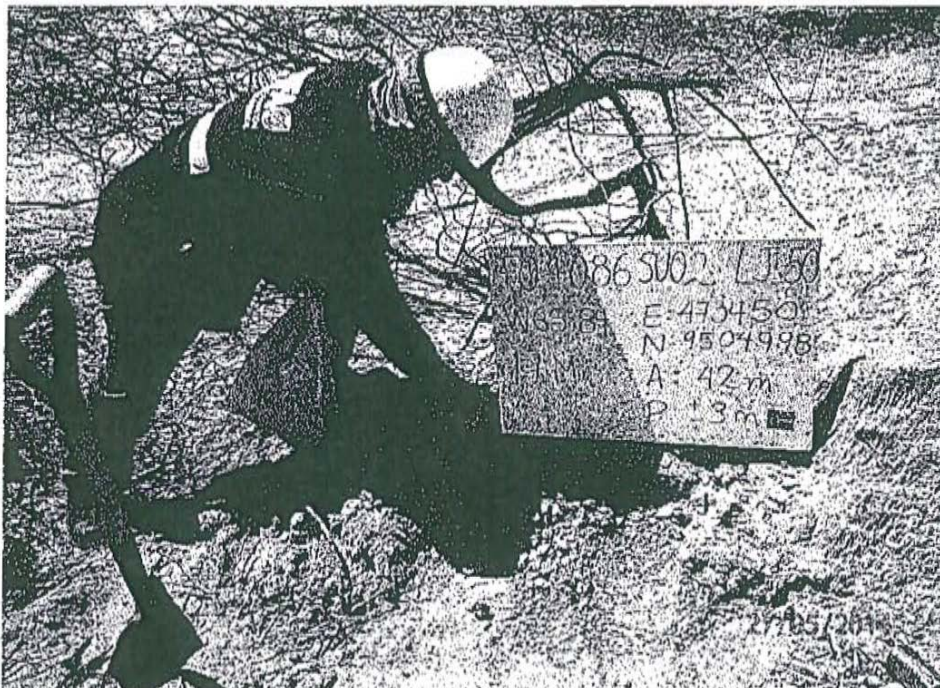
Fotografía N° 2. Toma de muestra de suelo en el punto F01086-SU02 ubicado a 4,0 m aproximadamente del Pozo LJ_50.

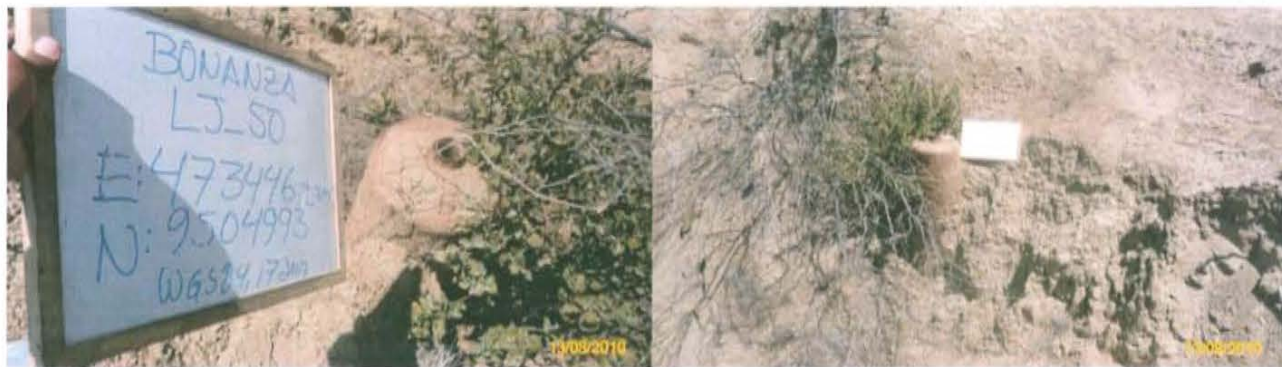
3. REGISTRO FOTOGRÁFICO

Se identificó el pozo (DPA). Se ubicó las coordenadas UTM al lado de una quebrada seca. Se puede apreciar casing con un tubo delgado al final de este, alrededor se aprecia suelo impregnado con hidrocarburos, no se percibe venteo pero si fluido dentro del casing, existe evidencia de residuos sólidos circundantes al mismo.

Inadecuado abandono del pozo
