Título de la evaluación : Reporte de campo del levantamiento fotogramétrico con RPAS y DGPS en el ámbito de la unidad fiscalizable Corihuarmi de Minera IRL SA, ubicada en los distritos Chongos Alto y Huantán, provincias Huancayo y Yauyos, departamento Junín y Lima, en abril y mayo de 2023.

Expediente de evaluación : 011-2023-DEAM-EAC Código de acción : 0003-4-2023-412

Fecha de aprobación : 31/05/2023 Reporte N.º : RC-034-2023-STEAC

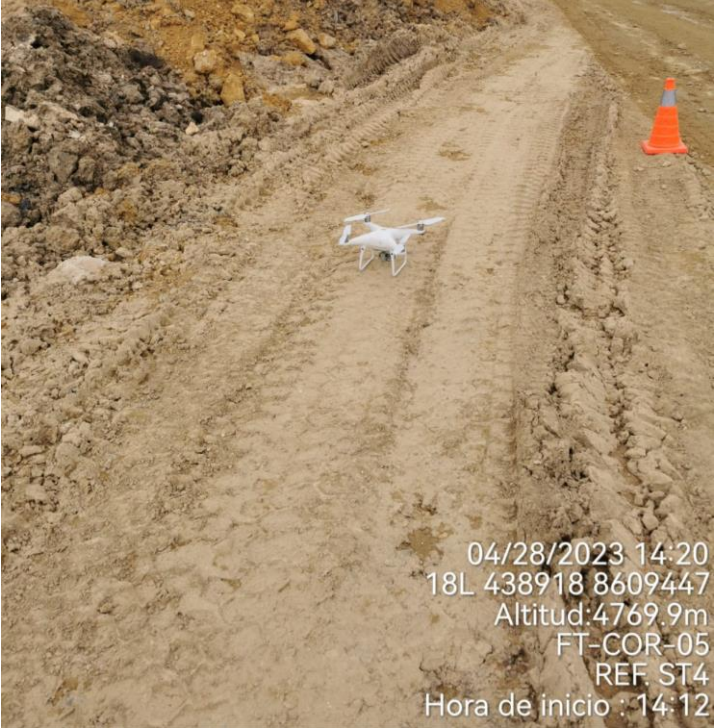
Distrito	Chongos Alto y Huantán	Provincia	Huancayo y Yauyos	Departamento	Junín y Lima
<b>Fotografía 05</b> FT-COR-05

Fecha: 28/04/2023					
Hora de inicio: 14:12 (*)					
<b>Coordenadas UTM</b> WGS 84 - Zona 18 L					
Este (m): 438918					
Norte (m): 8609447					
Altitud (m s. n. m.): 4769,9					
Precisión: ± 3	<p>04/28/2023 14:20 18L 438918 8609447 Altitud:4769.9m FT-COR-05 REF ST4 Hora de inicio : 14:12</p>				
<b>Descripción:</b>	<p>Zona de despegue del equipo RPAS, se ubica en el ST4 (*) El registro fotográfico se realizó al finalizar la misión de vuelo.</p>				
Distrito	Chongos Alto y Huantán	Provincia	Huancayo y Yauyos	Departamento	Junín y Lima
<b>Fotografía 06</b> FT-COR-06

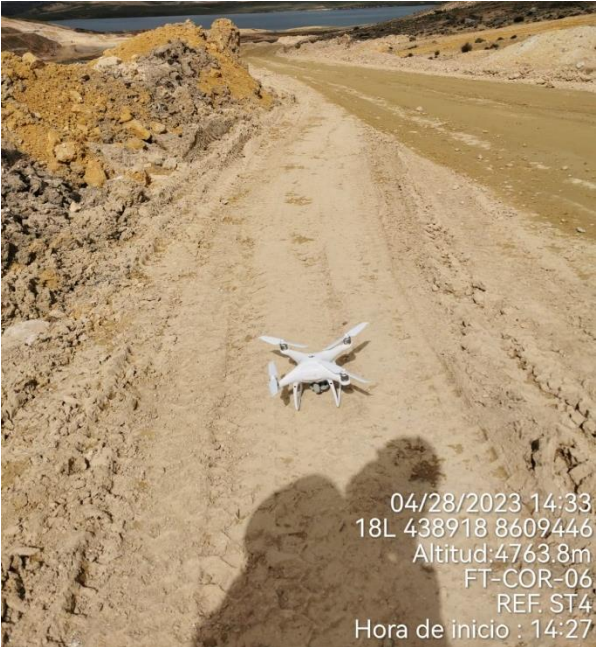
Fecha: 28/04/2023					
Hora de inicio: 14:27 (*)					
<b>Coordenadas UTM</b> WGS 84 - Zona 18 L					
Este (m): 438918					
Norte (m): 8609446					
Altitud (m s. n. m.): 4763,8					
Precisión: ± 3	<p>04/28/2023 14:33 18L 438918 8609446 Altitud:4763.8m FT-COR-06 REF ST4 Hora de inicio : 14:27</p>

<b>Descripción:</b>	<p>Zona de despegue del equipo RPAS, se ubica en el ST4 (*) El registro fotográfico se realizó al finalizar la misión de vuelo.</p>

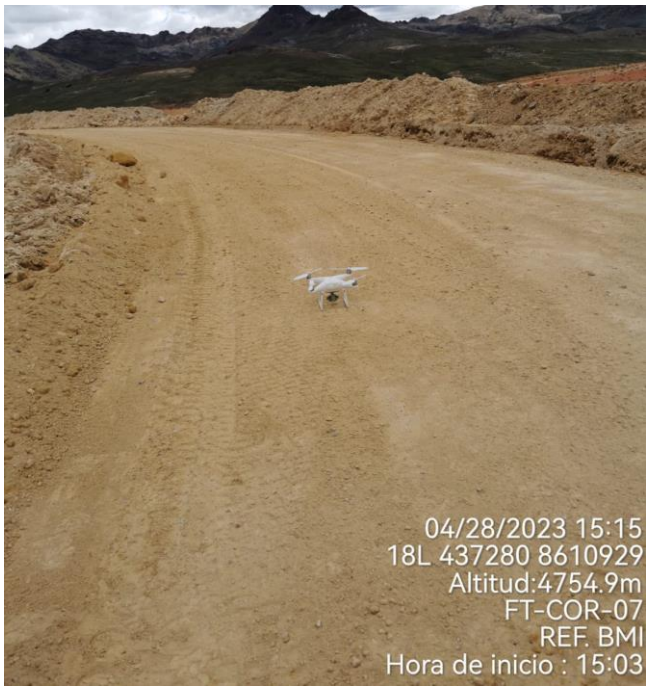
Distrito	Chongos Alto y Huantán	Provincia	Huancayo y Yauyos	Departamento	Junín y Lima
<b>Fotografía 07</b> FT-COR-07

<p>04/28/2023 15:15 18L 437280 8610929 Altitud:4754.9m FT-COR-07 REF. BMI Hora de inicio : 15:03</p>				
Fecha: 28/04/2023					
Hora de inicio: 15:03 (*)					
<b>Coordenadas UTM</b> WGS 84 - Zona 18 L					
Este (m): 437280					
Norte (m): 8610929					
Altitud (m s. n. m.): 4754,9					
Precisión: ± 3					
<b>Descripción:</b>	Zona de despegue del equipo RPAS, se ubica en el BMI (* El registro fotográfico se realizó al finalizar la misión de vuelo.				
Distrito	Chongos Alto y Huantán	Provincia	Huancayo y Yauyos	Departamento	Junín y Lima
<b>Fotografía 08</b> FT-COR-08

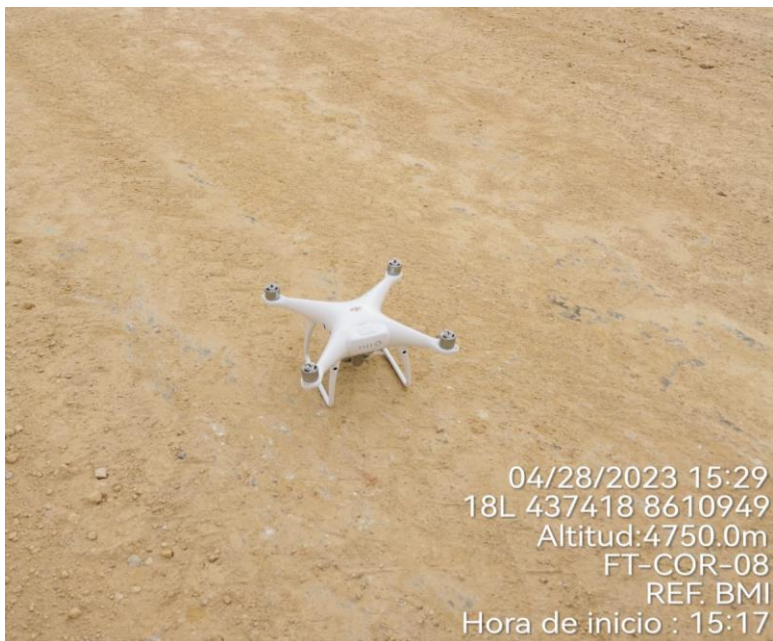
<p>04/28/2023 15:29 18L 437418 8610949 Altitud:4750.0m FT-COR-08 REF. BMI Hora de inicio : 15:17</p>				
Fecha: 28/04/2023					
Hora de inicio: 15:17 (*)					
<b>Coordenadas UTM</b> WGS 84 - Zona 18 L					
Este (m): 437418

Norte (m): 8610949					
Altitud (m s. n. m.): 4750,0					
Precisión: ± 3					
<b>Descripción:</b>	Zona de despegue del equipo RPAS, se ubica en el BMI (* El registro fotográfico se realizó al finalizar la misión de vuelo.

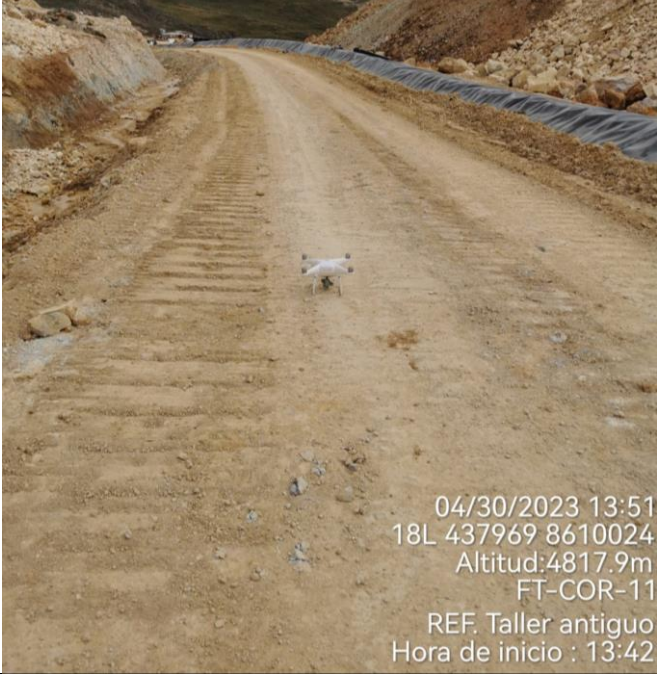
Distrito	Chongos Alto y Huantán	Provincia	Huancayo y Yauyos	Departamento	Junín y Lima
<b>Fotografía 11</b> FT-COR-11

<p>04/30/2023 13:51 18L 437969 8610024 Altitud:4817.9m FT-COR-11 REF. Taller antiguo Hora de inicio : 13:42</p>				
Fecha: 30/04/2023					
Hora de inicio: 13:42 (*)					
<b>Coordenadas UTM</b> WGS 84 - Zona 18 L					
Este (m): 437969					
Norte (m): 8610024					
Altitud (m s. n. m.): 4817,9					
Precisión: ± 3					
<b>Descripción:</b>	Zona de despegue del equipo RPAS, se ubica en el Taller antiguo. (*) El registro fotográfico se realizó al finalizar la misión de vuelo.				
Distrito	Chongos Alto y Huantán	Provincia	Huancayo y Yauyos	Departamento	Junín y Lima
<b>Fotografía 12</b> C02-COR-01

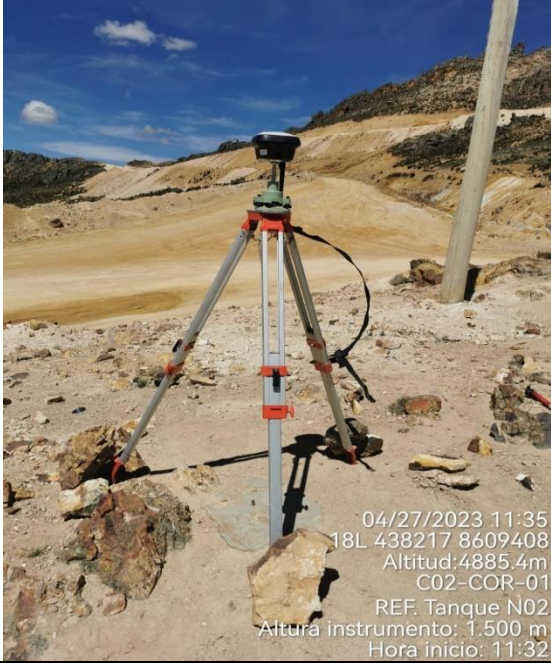
<p>04/27/2023 11:35 18L 438217 8609408 Altitud:4885.4m C02-COR-01 REF. Tanque N02 Altura instrumento: 1.500 m Hora inicio: 11:32</p>				
Fecha: 27/04/2023					
Hora de inicio: 11:32					
<b>Coordenadas UTM</b> WGS 84 - Zona 18 L

Este (m): 438217					
Norte (m): 8609408					
Altitud (m s. n. m.): 4885,4					
Precisión: ± 3					
<b>Descripción:</b>	Estación base instalada en el punto de referencia otorgado por el administrado con código C02-COR-01 y altura de instrumento 1,500 m (vertical), ubicada en el Tanque N02.

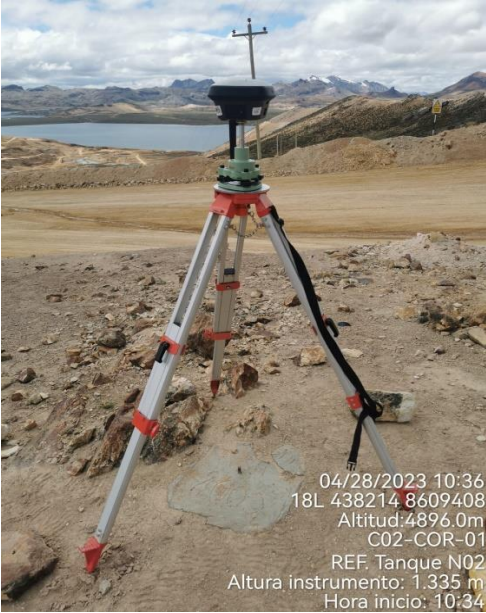
Distrito	Chongos Alto y Huantán	Provincia	Huancayo y Yauyos	Departamento	Junín y Lima
<b>Fotografía 23</b> <b>C02-COR-01</b>

<b>Fecha:</b> 28/04/2023					
<b>Hora de inicio:</b> 10:34					
<b>Coordenadas UTM</b> <b>WGS 84 - Zona 18 L</b>					
<b>Este (m):</b> 438214					
<b>Norte (m):</b> 8609408					
<b>Altitud (m s. n. m.):</b> 4896					
<b>Precisión:</b> ± 3	<b>Descripción:</b> Estación base instalada en el punto de referencia otorgado por el administrado con código C02-COR-01 y altura de instrumento 1,335 m (vertical), ubicada en el Tanque N02.				
Distrito	Chongos Alto y Huantán	Provincia	Huancayo y Yauyos	Departamento	Junín y Lima
<b>Fotografía 24</b> <b>C02-COR-01</b>

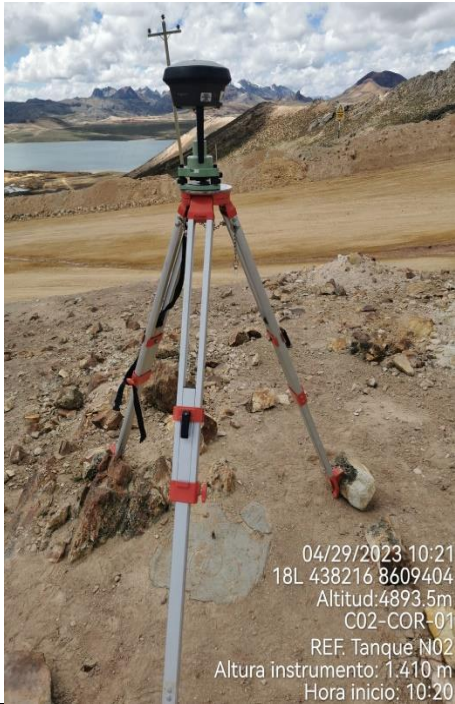
<b>Fecha:</b> 29/04/2023					
<b>Hora de inicio:</b> 10:20					
<b>Coordenadas UTM</b> <b>WGS 84 - Zona 18 L</b>					
<b>Este (m):</b> 438216					
<b>Norte (m):</b> 8609404					
<b>Altitud (m s. n. m.):</b> 4893,5

<b>Precisión:</b> ± 3	<b>Descripción:</b> Estación base instalada en el punto de referencia otorgado por el administrado con código C02-COR-01 y altura de instrumento 1,410 m (vertical), ubicada en el Tanque N02.

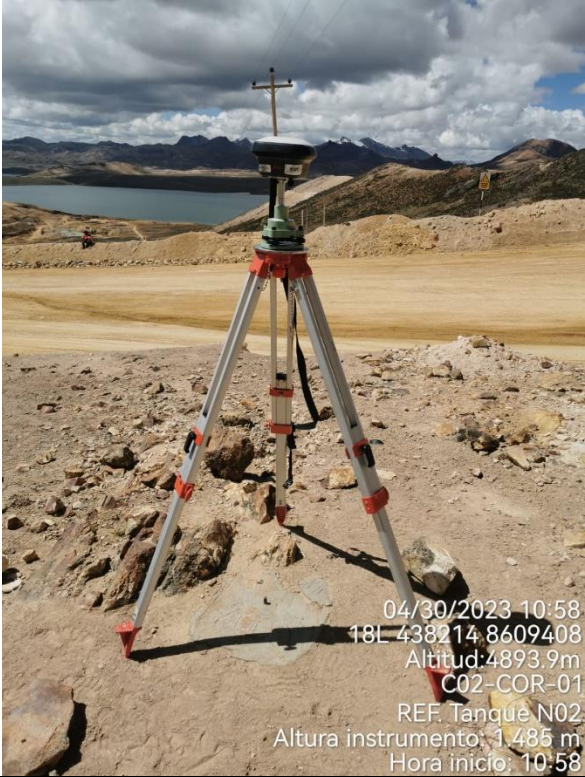
Distrito	Chongos Alto y Huantán	Provincia	Huancayo y Yauyos	Departamento	Junín y Lima
<b>Fotografía 25</b> <b>C02-COR-01</b>

<b>Fecha:</b> 30/04/2023					
<b>Hora de inicio:</b> 10:58					
<b>Coordenadas UTM</b> <b>WGS 84 - Zona 18 L</b>					
<b>Este (m):</b> 438214					
<b>Norte (m):</b> 8609408					
<b>Altitud (m s. n. m.):</b> 4893,9					
<b>Precisión:</b> ± 3	04/30/2023 10:58 18L 438214 8609408 Altitud:4893.9m C02-COR-01 REF. Tanque N02 Altura instrumento: 1.485 m Hora inicio: 10:58				
<b>Descripción:</b>	Estación base instalada en el punto de referencia otorgado por el administrado con código C02-COR-01 y altura de instrumento 1,485 m (vertical), ubicada en el Tanque N02.

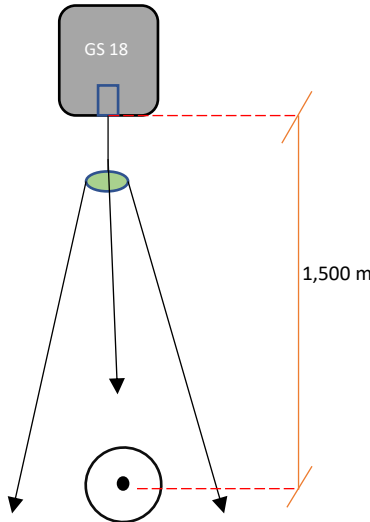
Antes de la observación: 1,500 m			
Después de las observaciones: 1,500 m			
Datos del Receptor: _____m			
<b>Observación:</b>			
Cantidad de sesiones del día: 1			
Nombre de archivo(s): 7058_0427_113217			
Intervalo de medición: 1 seg.

Elevación mínima: 10°			
Hora de Inicio/Fin (archivo): 11:32:18 / 17:59:46			
Operador/Institución: OEFA

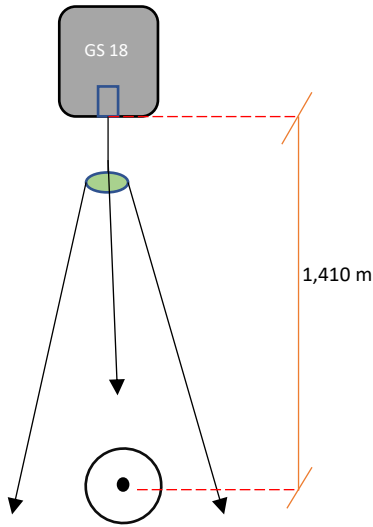
Antes de la observación: 1,410 m			
Después de las observaciones: 1,410 m			
Datos del Receptor: _____m			
<b>Observación:</b>			
Cantidad de sesiones del día: 1			
Nombre de archivo(s): 7058_0429_102042			
Intervalo de medición: 1 seg.

Elevación mínima: 10°			
Hora de Inicio/Fin (archivo): 10:20:43 / 16:24:59			
Operador/Institución: OEFA
