REPORTE DE ALERTA DE EAS

REPORTE DE ALERTA N.º01

Expediente de evaluación: 009-2021-DEAM-EAS

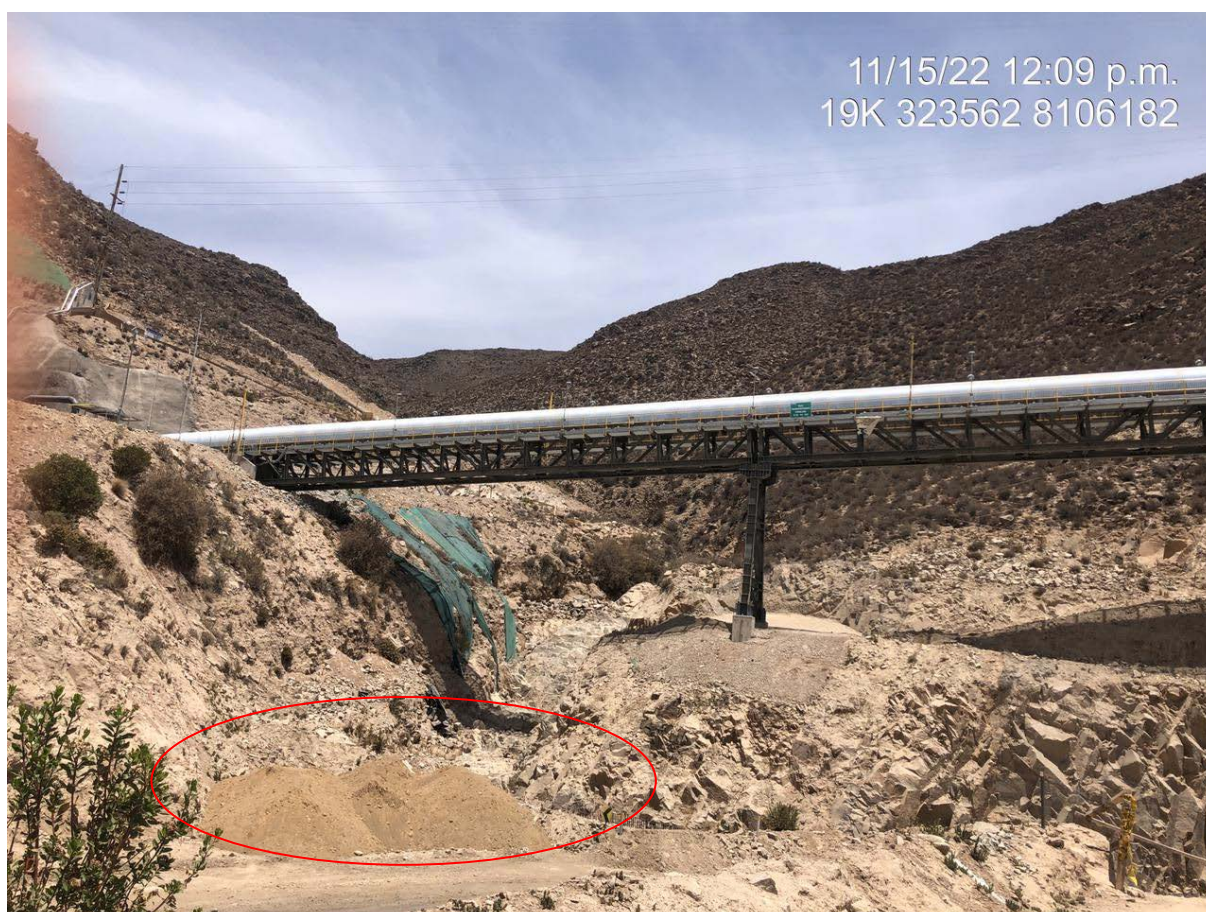
El día 15 de noviembre de 2022 a aproximadamente las 12:20 horas, cuando se realizaba la visita al punto PAP-0 (E: 323705 y N: 8106094), ubicado en la quebrada Papujune, aguas arriba de la planta concentradora (quebrada seca al momento del monitoreo), se evidenció la presencia de un material plumizo en el cauce de la quebrada mencionada, por debajo de donde pasa la faja transportadora (ver Fotografías 2 y 3), asimismo, se observó la presencia de material depositado en la vía de acceso, aledaña a la ribera de la quebrada Papujune, que podría ser arrastrado a la quebrada (ver Fotografía 1).

Fotografía 1. Vista panorámica de la faja transportadora y del material depositado en la vía de acceso

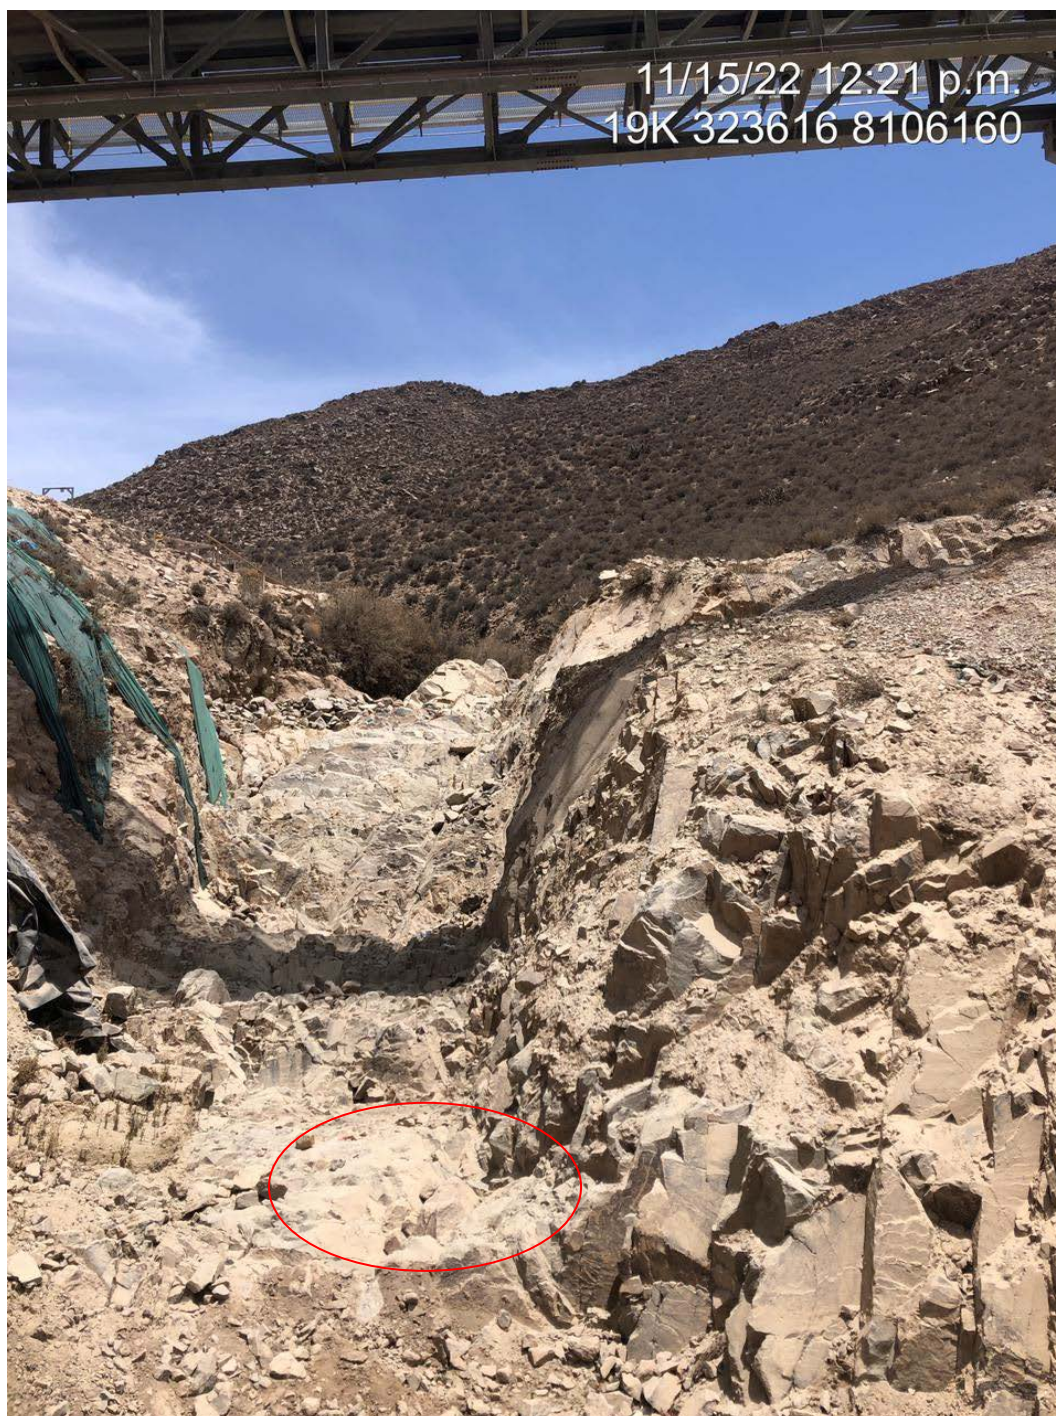
Fotografía 2. Cauce seco de la quebrada Papuje, donde encuentra depositado material plomizo por debajo de la faja transportadora

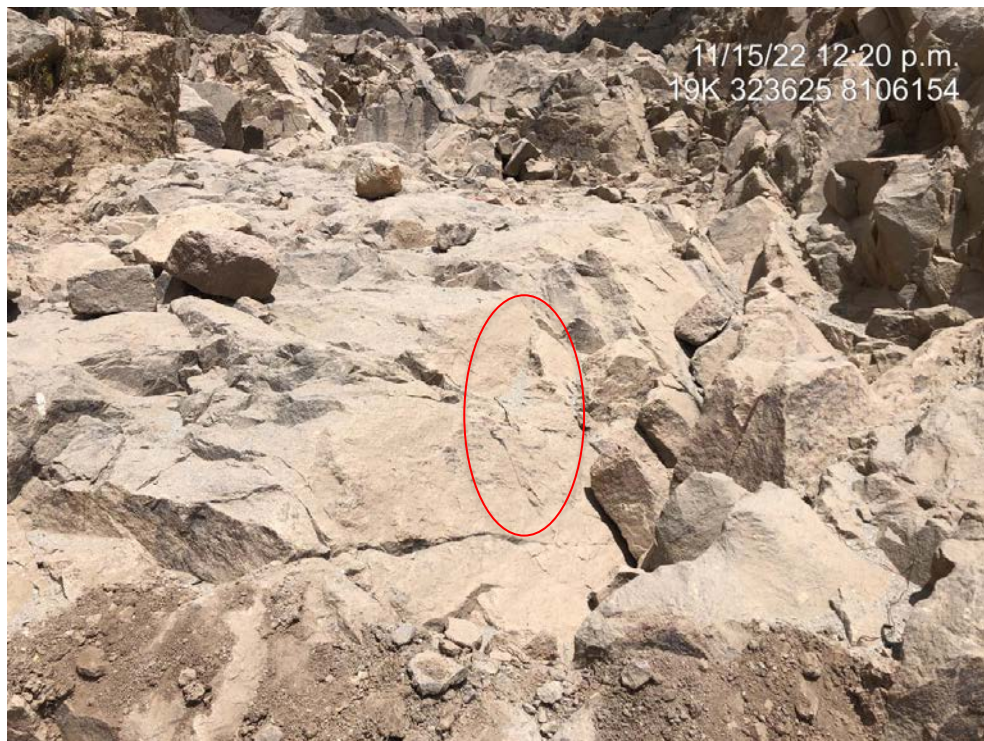
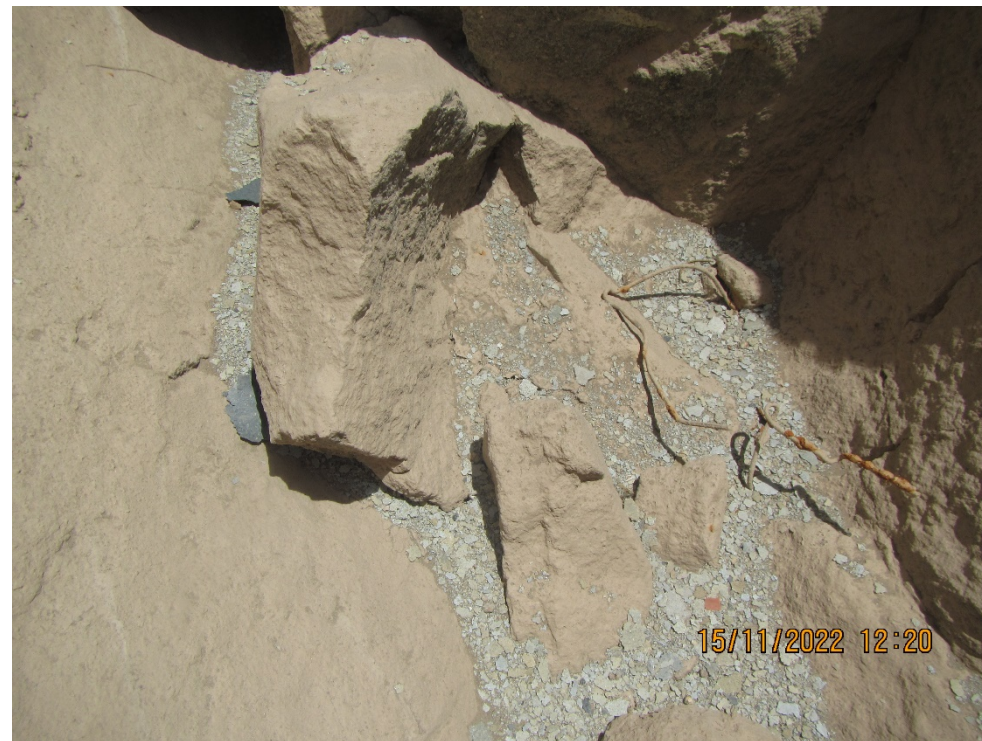
Fotografía 3. Material de color plumizo en el cauce de la quebrada Papujune (quebrada seca)
