INFORME N° 240 - 2014-OEFA/DE-SDCA-CIPASH

ASUNTO : Identificación de pasivo ambiental del subsector hidrocarburos
con código de Ficha OEFA F01982, ubicado en el Lote VII/VI (ex
Lote VII), en el distrito La Brea de la provincia Talara del
departamento de Piura.

III. IDENTIFICACIÓN DE PASIVO AMBIENTAL DEL SUBSECTOR HIDROCARBUROS CON CÓDIGO DE FICHA OEFA F01982

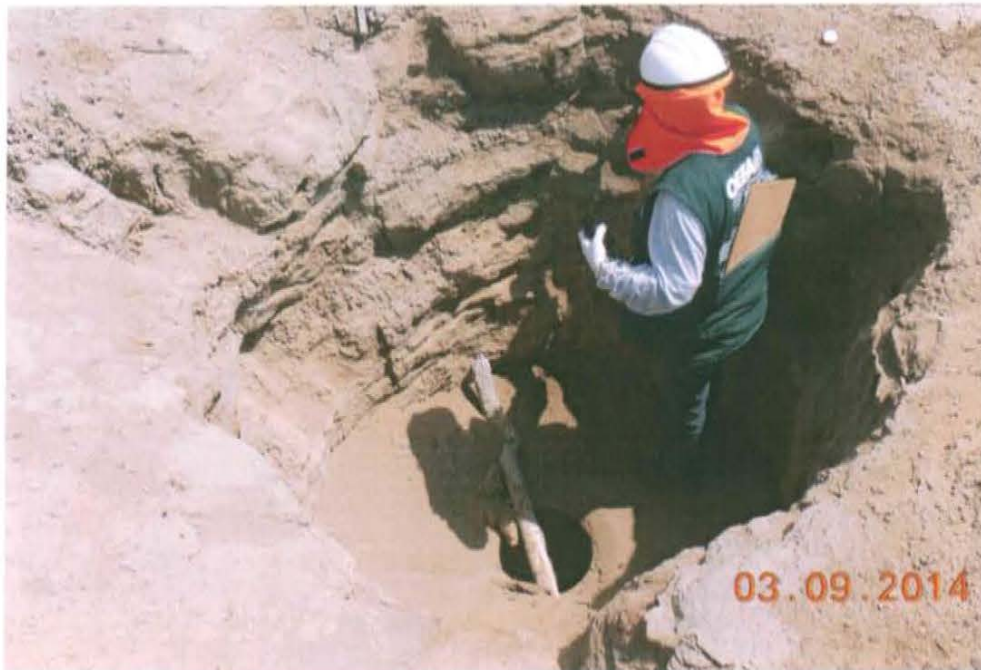
(casing) de 10 plg de diámetro, con restos de madera a su alrededor, cabe destacar que el pozo se encontraba abierto, sin elementos de cierre en superficie tales como válvulas, llaves entre otros que garanticen un cierre hermético del pozo. Asimismo el pozo se encontraba en estado de corrosión y cuenta con acceso vehicular hacia su ubicación. Además, no se visualizó afloramiento de líquidos, ni se percibió emisiones gaseosas provenientes del pozo; sin embargo, se percibió olor a hidrocarburos en el suelo del área circundante al pozo (ver anexos 1 y 2).

Fotografía N° 2. Se aprecia casing abierto sin elementos de cierre en superficie que garanticen un cierre hermético del pozo.

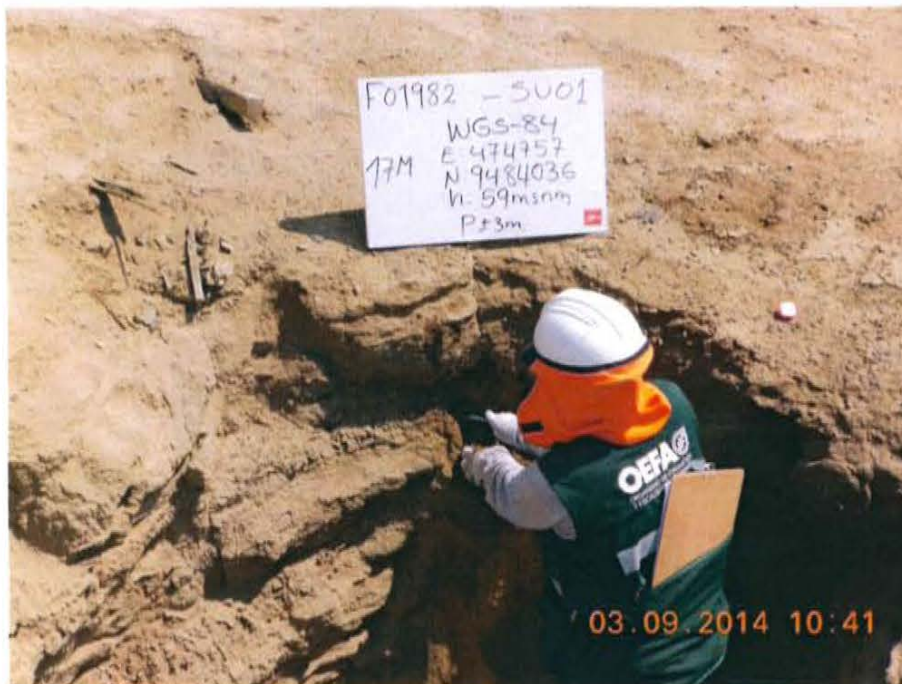
| Matriz | Código del punto de muestreo | Parámetros analizados | Descripción | WGS 84 ZONA 17M | |
|---|---|--|---|---|---|
| Suelo | F01982-SU01 | F1 (C6-C10)* F2 (C10-C28) F3 (C28-C40) | La muestra de suelo se tomó 0,9 m al Norte del casing del Pozo y a una profundidad de 0,8 m de la superficie del suelo. | 474757 | 9484036 |

Fotografía N° 3. Toma de muestra de suelo en el punto F01982-SU01, ubicado a 0,9 m del Pozo T1895.

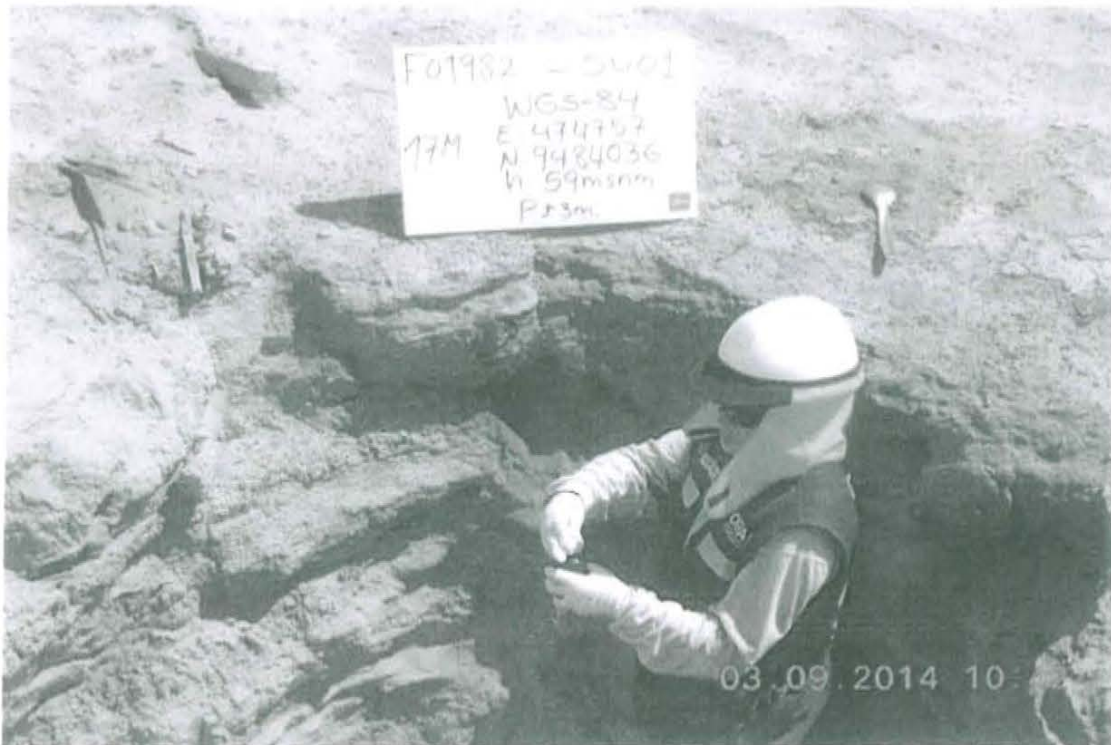
Fotografía N° 1. Toma de muestra de suelo en el punto F01982-SU01, ubicado a 0,90 m del Pozo T1895.

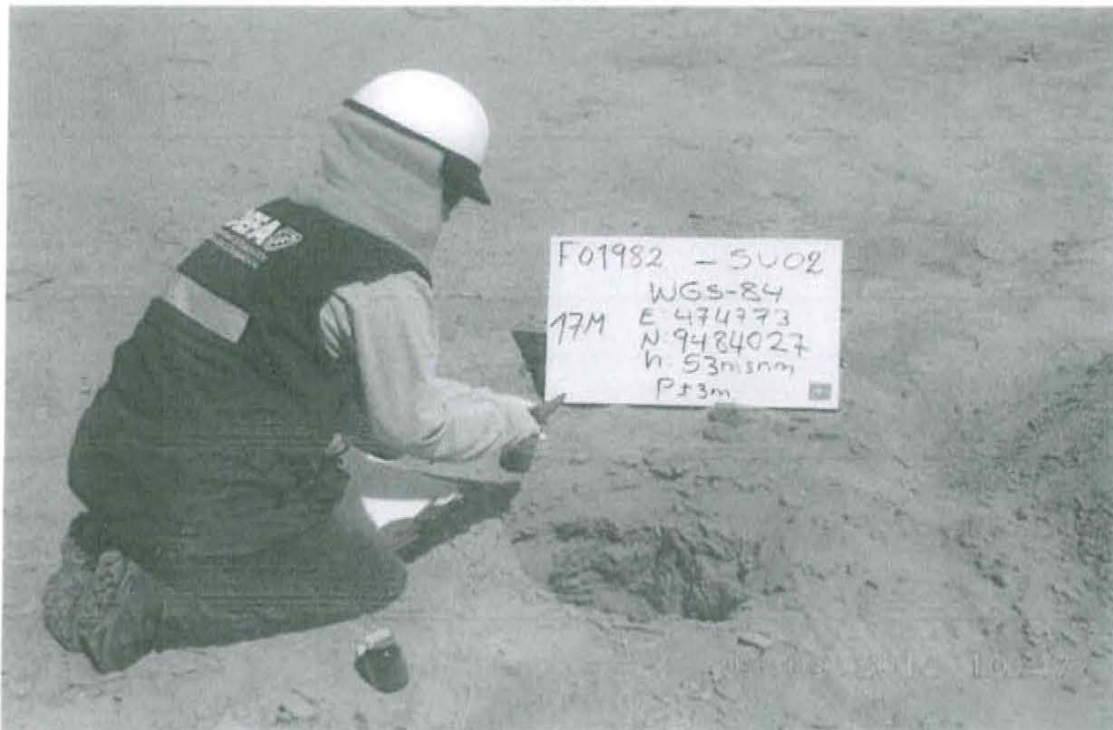
Fotografía N° 2. Toma de muestra de suelo en el punto F01982-SU02, ubicado a 17 m del Pozo T1895.

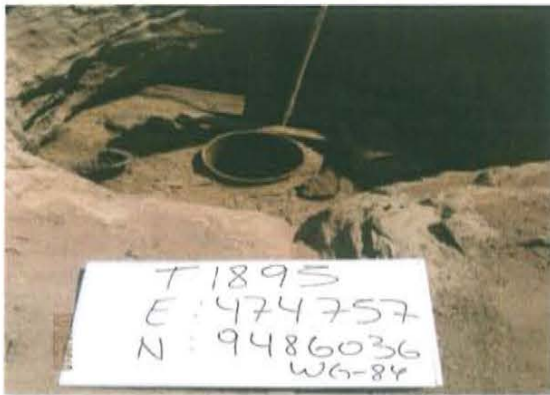
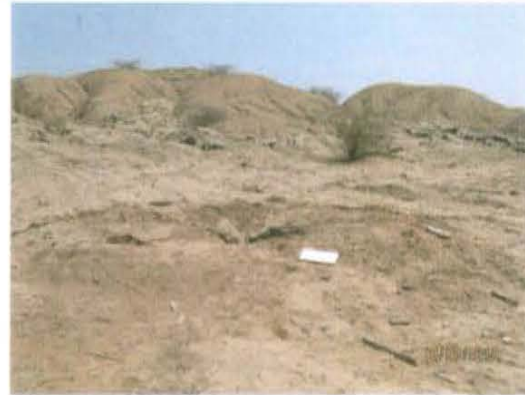
3. REGISTRO FOTOGRÁFICO

Pozo ATA, casing con manchas de hidrocarburo, con signos de fluido en el fondo, cantina destruida, restos de madera, plásticos y zapatos dentro de cantina.
