INFORME N° 1212 - 2014-OEFA/DE-SDCA

ASUNTO : Identificación de pasivo ambiental del subsector hidrocarburos con código de Ficha OEFA F01910, ubicado en el Lote VII/VI (ex Lote VI), en el distrito de Lobitos de la provincia Talara del departamento de Piura.

III. IDENTIFICACIÓN DE PASIVO AMBIENTAL DEL SUBSECTOR HIDROCARBUROS CON CÓDIGO DE FICHA OEFA F01910

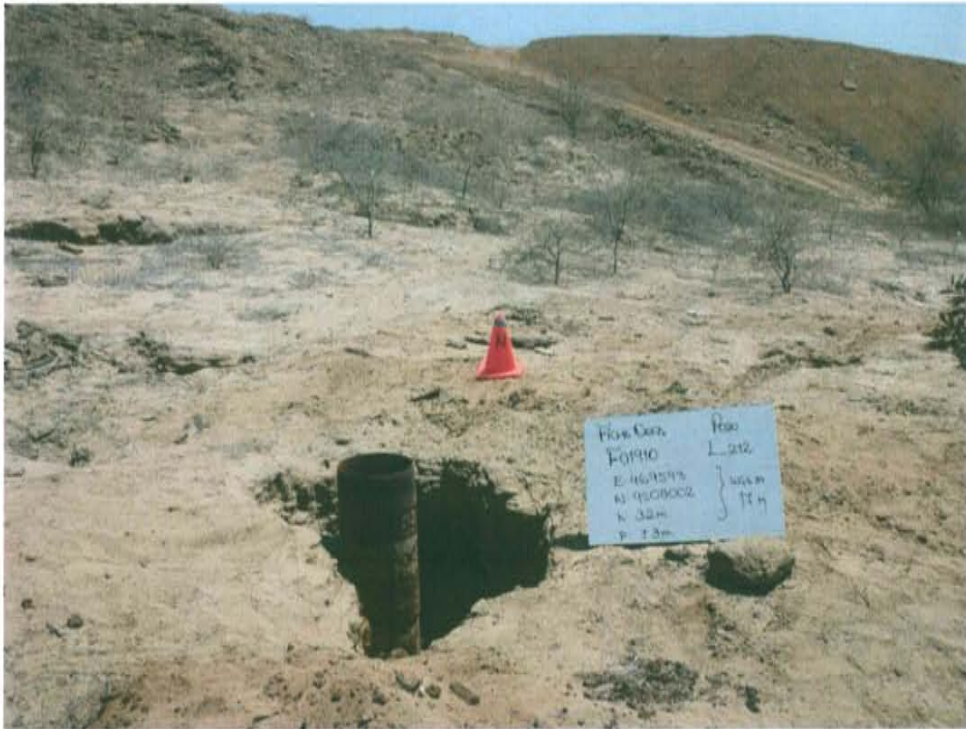
Fotografía N° 1. Identificación del pozo inactivo con código PERUPETRO L_212. Presenta casing abierto al medio ambiente.

13. Durante la evaluación in situ realizada por el OEFA el 03 de septiembre de 2014, se observó un pozo inactivo que se encuentra en un hoyo de 1,15 m de profundidad el cual abarca un área de aproximadamente de 1,5 m², no presentaba señales de prevención pero sí cerco en el acceso hacia la ubicación del pasivo, no contaba con plataforma habilitada pero sí acceso vehicular hasta las cercanías del pozo. Asimismo, se observó un casing (tubería de revestimiento) de 10 plg que sobresalía 1,3 m del nivel del suelo del hoyo, el pozo no contaba con brida ni válvulas que aseguren su hermetismo por lo que se le consideró como un pozo abierto. No se observaron afloramientos de fluidos desde el pozo; sin embargo se percibieron olores a hidrocarburos procedentes del pozo por lo que se realizó la medición de las emisiones gaseosas fugitivas evidenciándose la presencia de compuestos orgánicos volátiles así como un alto valor del límite inferior de explosividad (ver anexos 1, 2 y 3).

15. En ese sentido, de la revisión documentaria y evaluación in situ se tiene que el pozo se encuentra mal abandonado, toda vez que no se encuentra herméticamente cerrado dado que no cuenta con tapones de abandono en todos los intervalos perforados, ni en condiciones seguras para el abandono, conforme se establece en el Artículo 2° del Decreto Supremo N° 032-2004-EM - Reglamento de las Actividades de Exploración y Explotación de Hidrocarburos⁶.

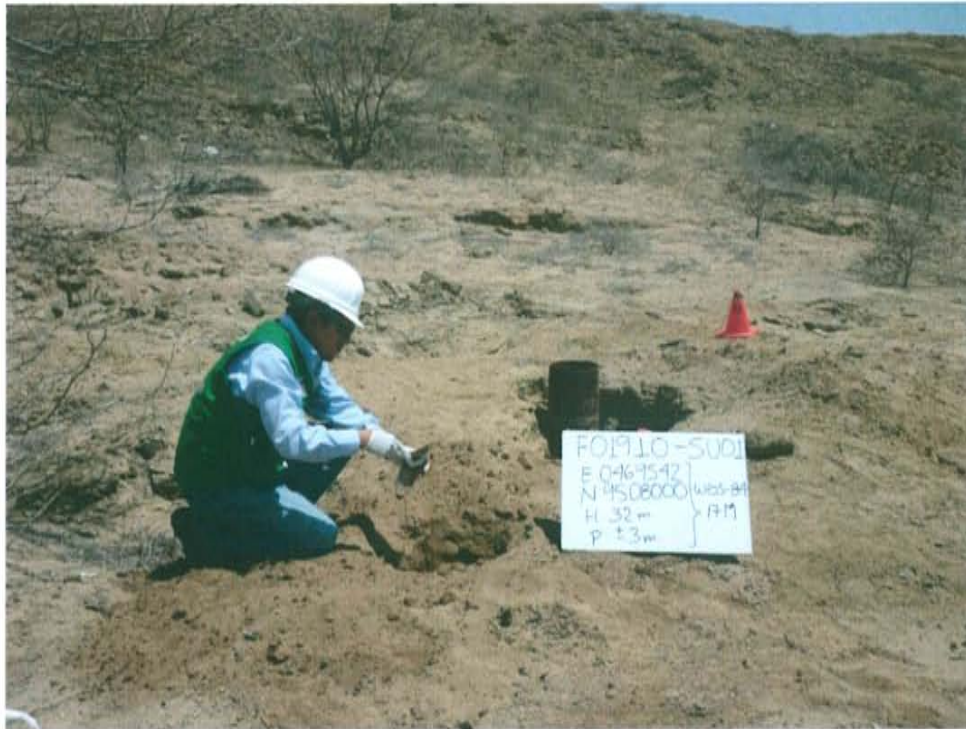
Fotografía N° 3. Toma de muestra de suelo en el punto F01910-SU01, ubicado aproximadamente a 1,8 m al sur del Pozo L_212.

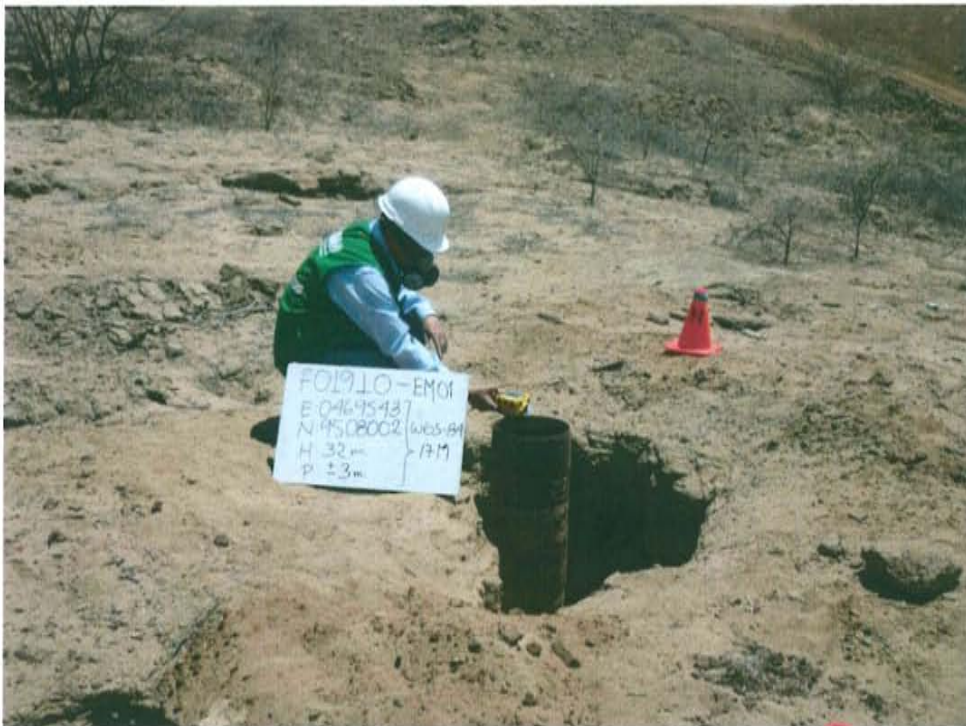
Fotografía N° 4. Medición en el punto F01910-EM01, ubicado en la fuente de emisión en boca del Pozo L_212.

- 25. Los resultados obtenidos en boca de pozo (F01910-EM01) muestran la presencia de COVs y que el Límite Inferior de Explosividad (LEL) alcanza valores de hasta 100%, evidenciando que las emisiones gaseosas fugitivas provenientes del pozo están compuestas por una mezcla de gases con características inflamables. Las concentraciones de H₂S, no son consideradas relevantes en esta composición de gases pues fueron detectadas en muy bajas concentraciones.

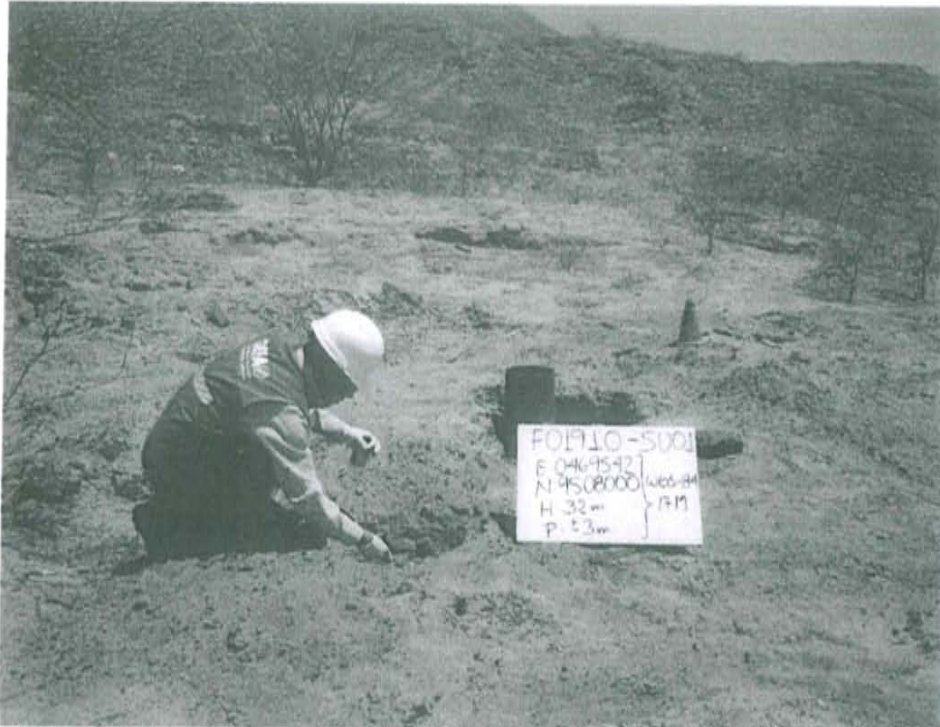
Fotografía N° 1. Toma de muestra de suelo en el punto F01910-SU01 ubicado a 1,8 m al sur del Pozo L_212.

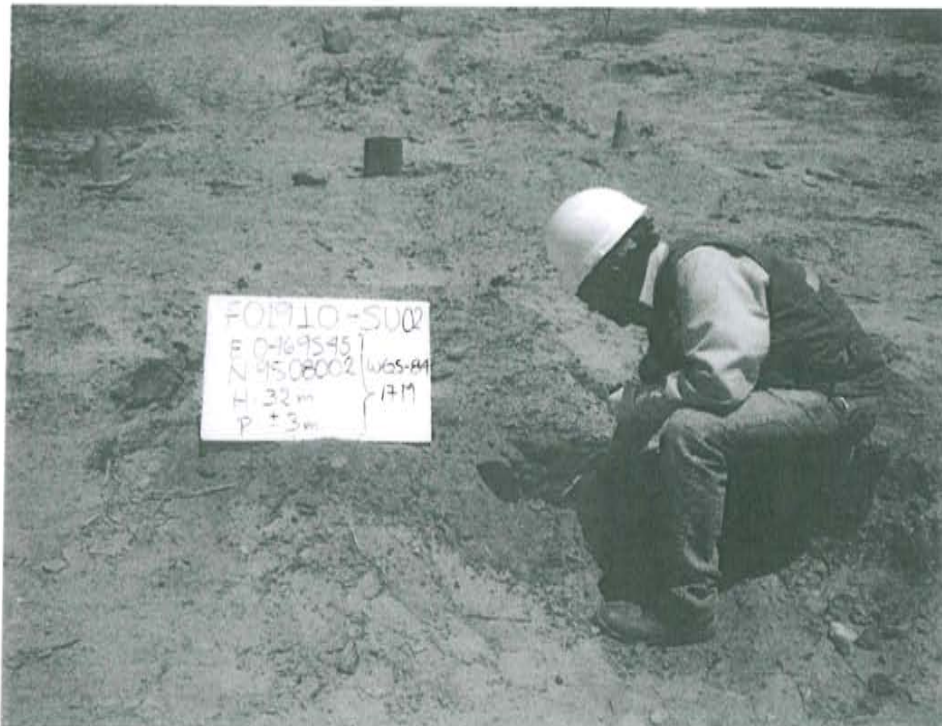
Fotografía N° 2. Toma de muestra de suelo en el punto F01910-SU02 ubicado a 4,5 m al este del Pozo L_212.

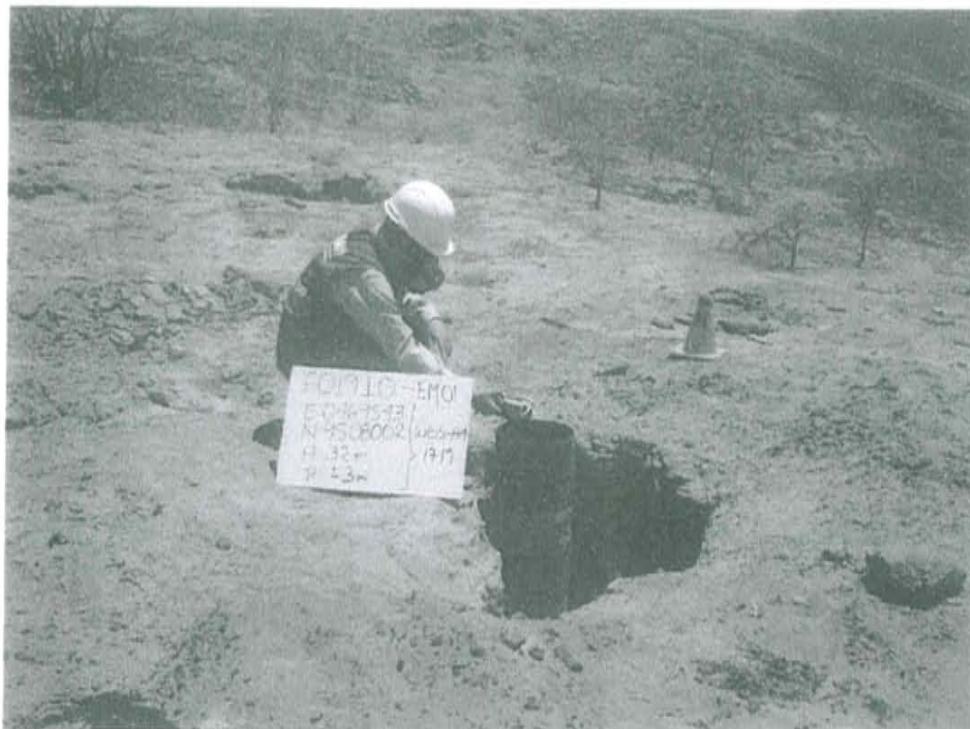
Fotografía N° 1. Medición en el punto F01910-EM01, ubicado en la fuente de emisión en boca del Pozo L_212.

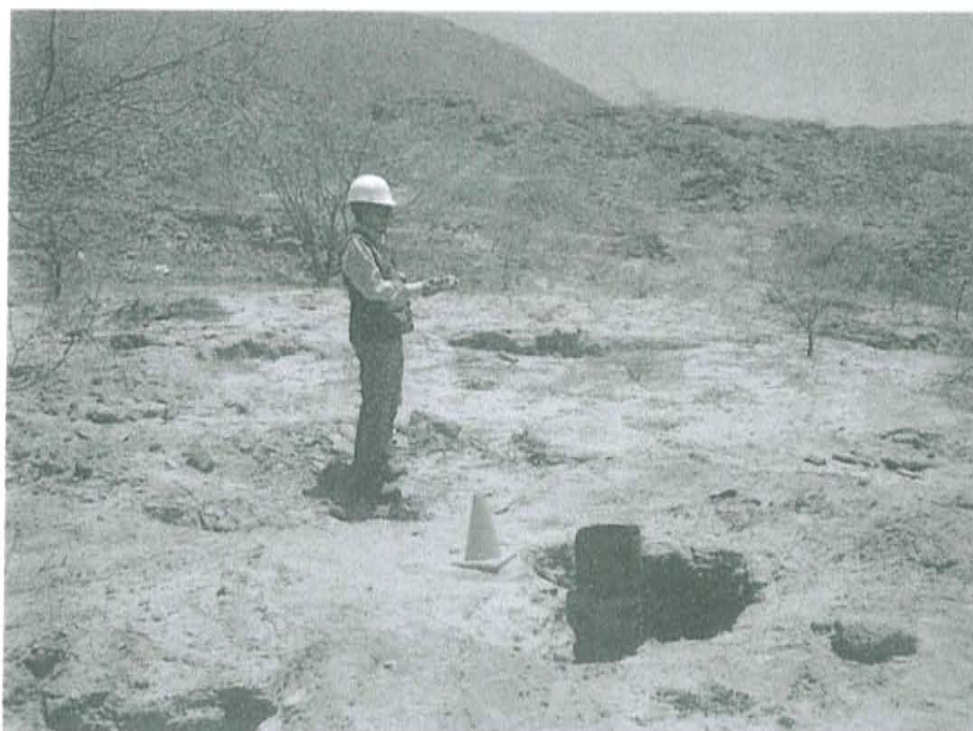
Fotografía N° 2. Mediciones en el punto F01910-VA01, se realizó en un recorrido en el área circundante alrededor del Pozo L_212 en un radio de 1 m.

- 26. Los resultados obtenidos en los alrededores a la ubicación del pozo (F01910-VA01) muestran que no son significativos en comparación con las mediciones obtenidas en boca de pozo.

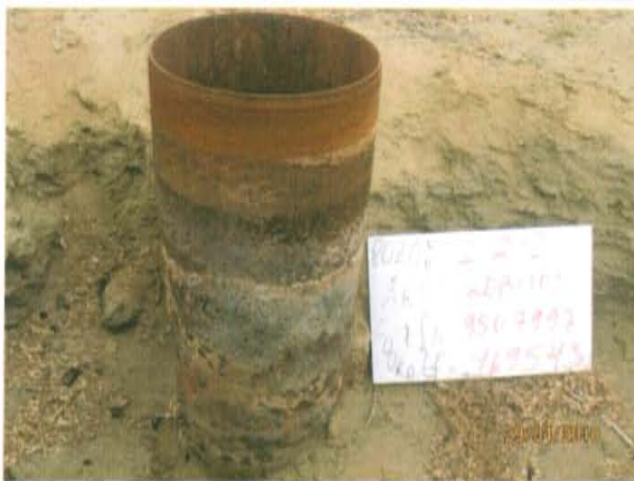
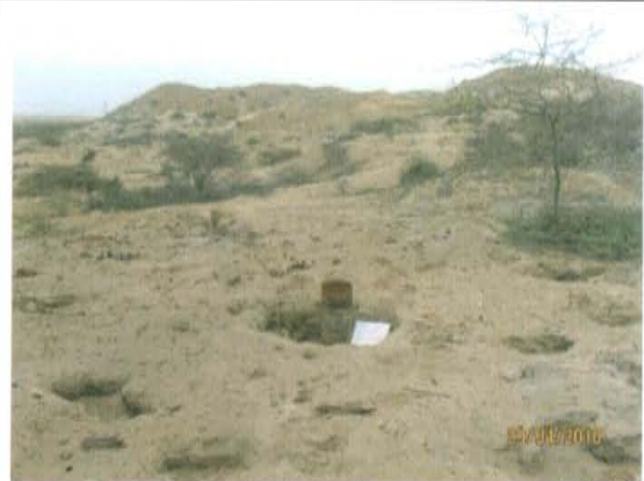
3. REGISTRO FOTOGRÁFICO

Este es un pozo ATA, con el casing abierto y expuesto unos 40 cm. sobre la superficie. Emana gas, con presencia de suelo con hidrocarburo. Sin vías de acceso hasta el lugar y esta colindante a una quebrada seca. La vegetación de la zona es el "algarrobo" (*Prosopis sp.*), "faique" (*Acacia sp.*), "sapote" (*Capparis scabrida*) "bichayo" (*Capparis crotonoides*), entre otras especies

El inadecuado abandono del pozo.
