**INFORME N° 193 - 2014-OEFA/DE-SDCA-CIPASH**

ASUNTO : Identificación de pasivo ambiental del subsector hidrocarburos  
con código de Ficha OEFA F01645, ubicado en el Lote VII/VI (ex  
Lote VI), en el distrito de Pariñas de la provincia Talara del  
departamento de Piura.

1. El presente Informe tiene por objeto comunicar que el pozo mal abandonado (con código PERUPETRO T4624) constituye un pasivo ambiental del subsector hidrocarburos, identificado con código de Ficha OEFA F01645. Este pasivo ambiental se encuentra ubicado en el distrito de Pariñas de la provincia Talara del departamento de Piura, el cual fue verificado en campo el 05 de agosto de 2014.

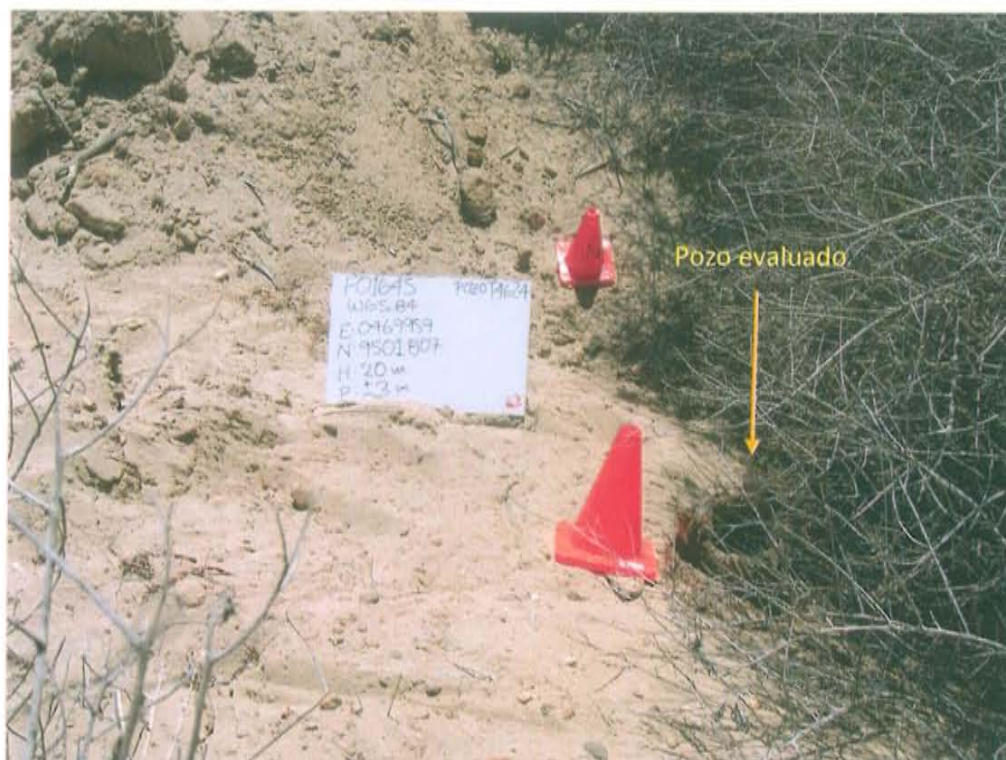
14. Durante la evaluación in situ realizada por el OEFA el 05 de agosto de 2014, se observó un pozo inactivo con casing corroído y abierto en la superficie a 0,2 m de altura sobre el nivel del suelo, cortado y mal conservado, con líquido dentro del casing hasta aproximadamente 0,15 m sobre el nivel del suelo. No se observó cantina pero el casing fué ubicado dentro de un hoyo de 7 m<sup>2</sup> con bordes muy irregulares y suelo derrumbado alrededor ocasionando una pendiente de 45°. Por otro lado, se observó acceso al pozo vía trocha carrozable ubicada a 6 m de distancia del pozo con relieve ondulado y modificado por reciente escorrentia de agua y lodo en algunas zonas de ligera pendiente (ver anexos 1, 2 y 3).

Fotografía N° 1. Pozo inactivo de la ficha F01645 que muestra casing de superficie a 0,2 m sobre el nivel del suelo en medio de un hoyo con bordes muy irregulares.

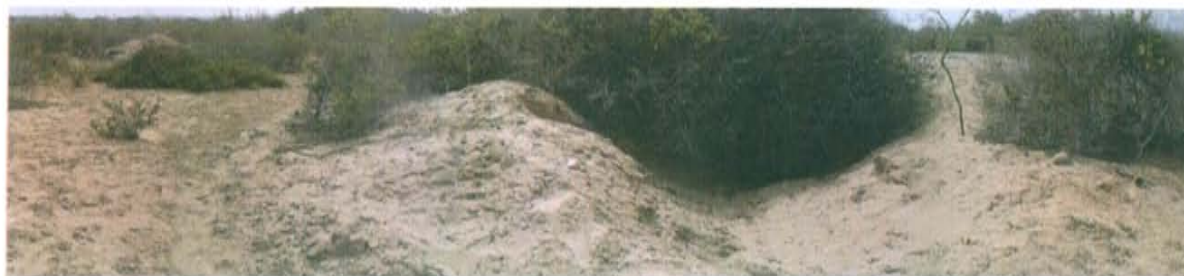
Fotografía N° 2. Vista panorámica del área evaluada de relieve ondulado con presencia de vegetación como algarrobo, vichayo, espinillo y molle.

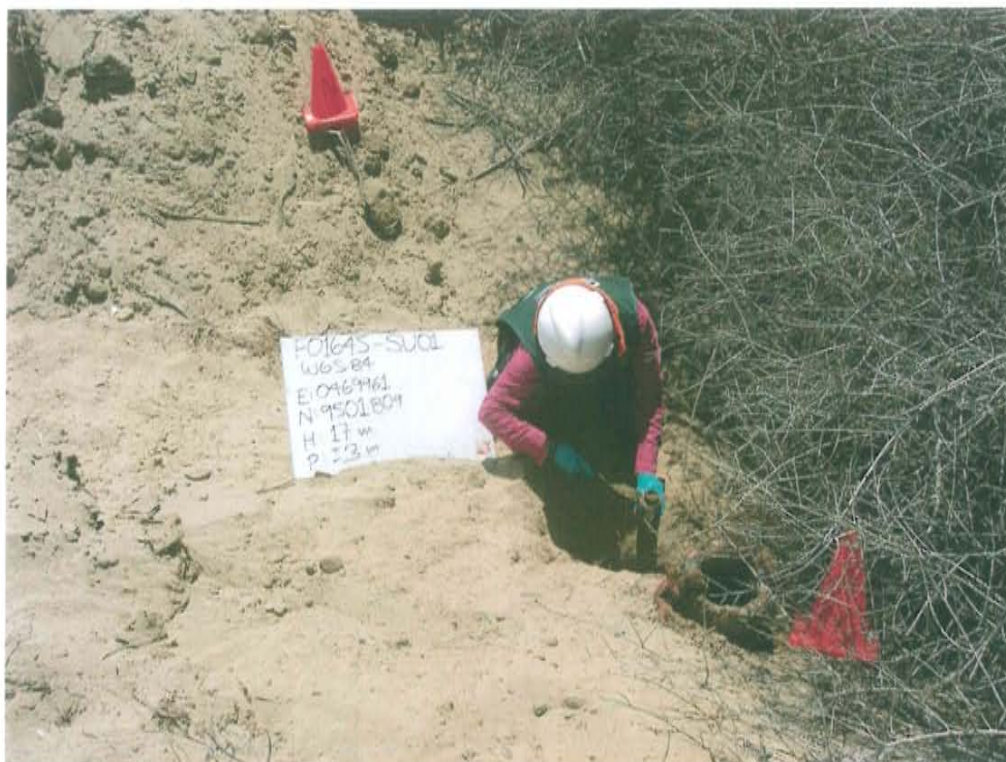
Fotografía N° 3. Recojo de la primera muestra de suelo F01645-SU01 a 0,3 m de distancia del pozo.

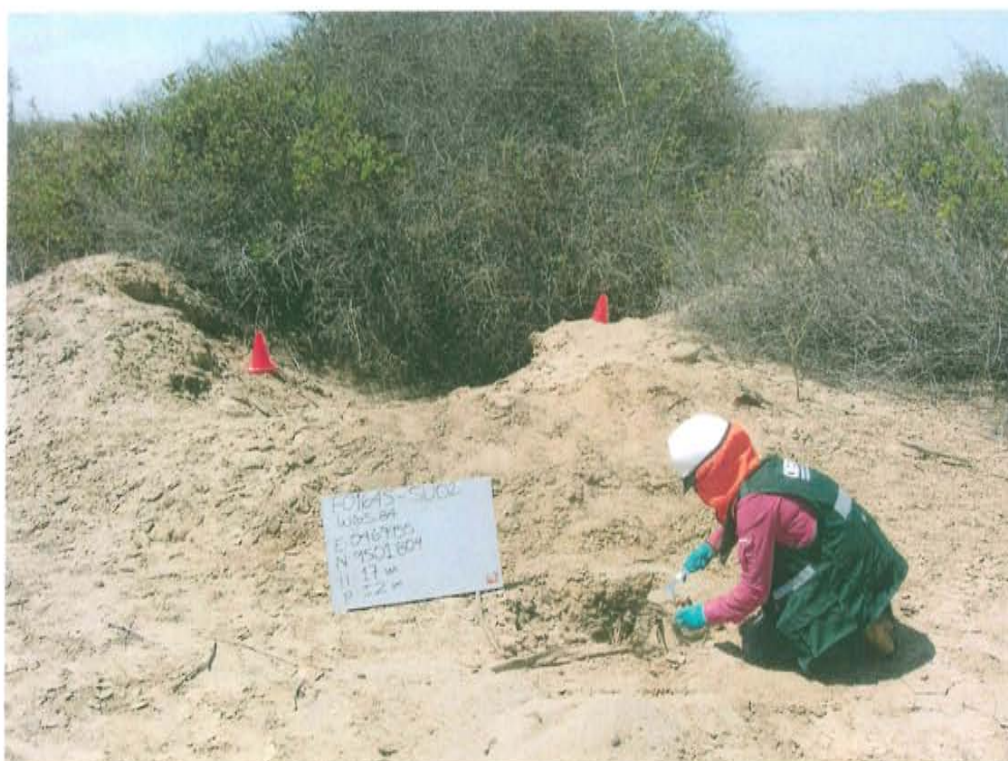
Fotografía N° 4. Recojo de la segunda muestra de suelo F01645-SU02 a 5 m de distancia del pozo evaluado.

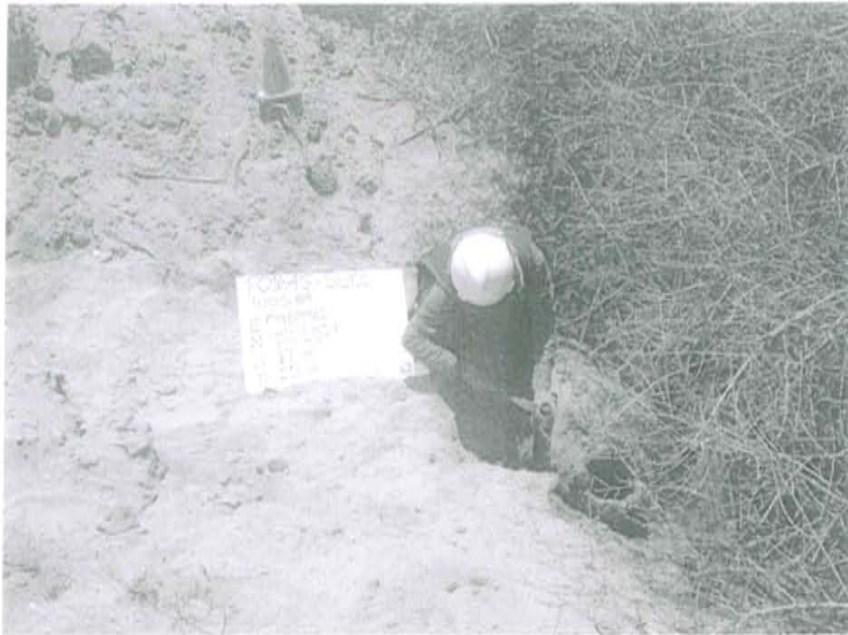
Fotografía N° 1. Toma de muestra de suelo en el punto F01645-SU01, ubicado a 0,3 m aproximadamente, al norte del Pozo T4624.

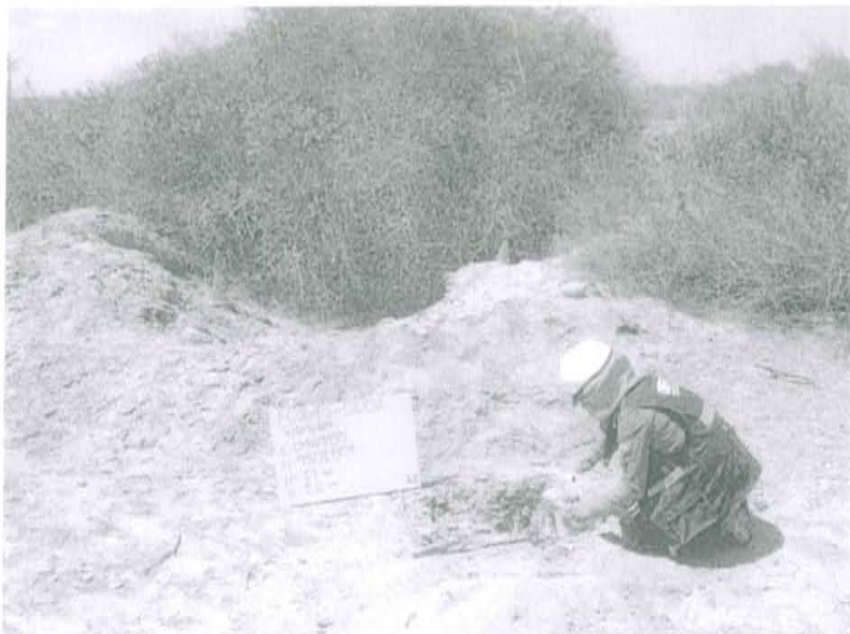
Fotografía N° 2. Toma de muestra de suelo en el punto F01645-SU02, ubicado a 5 m aproximadamente, al este del Pozo T4624.

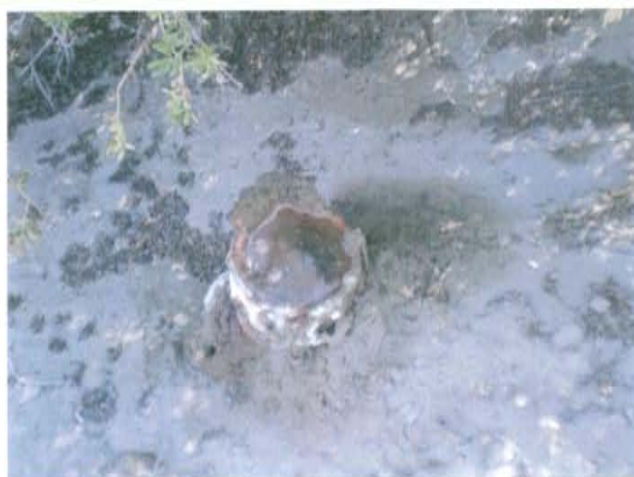
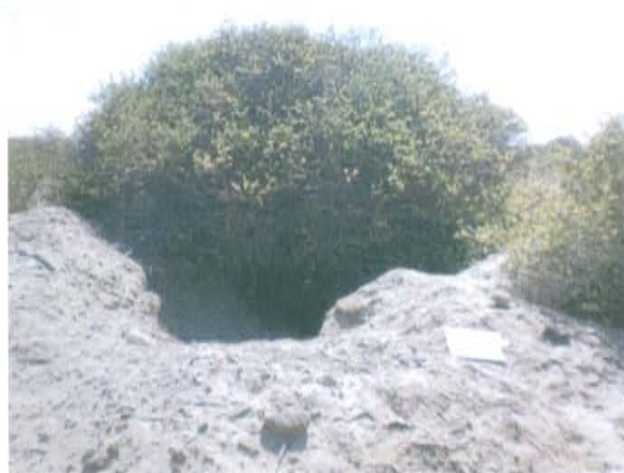
**3. REGISTRO FOTOGRÁFICO**

En la plataforma del pozo ATA T4624 se observó afloramiento de hidrocarburo y agua proveniente del pozo (el pozo se encuentra bajo el árbol), suelos impregnados con hidrocarburos a nivel de superficie, no se observaron poblaciones cercanas, no existen vías de acceso hacia el pozo. Las especies vegetales identificadas fueron Algarrobo, Espino, Zapote, Gramíneas y otras.
