INFORME N° 369 - 2014-OEFA/DE-SDCA-CIPASH

ASUNTO : Identificación de pasivo ambiental del subsector hidrocarburos con código de Ficha OEFA F01876, ubicado en el Lote IV, en el distrito de Pariñas de la provincia Talara del departamento de Piura.

III. IDENTIFICACIÓN DE PASIVO AMBIENTAL DEL SUBSECTOR HIDROCARBUROS CON CÓDIGO DE FICHA OEFA F01876

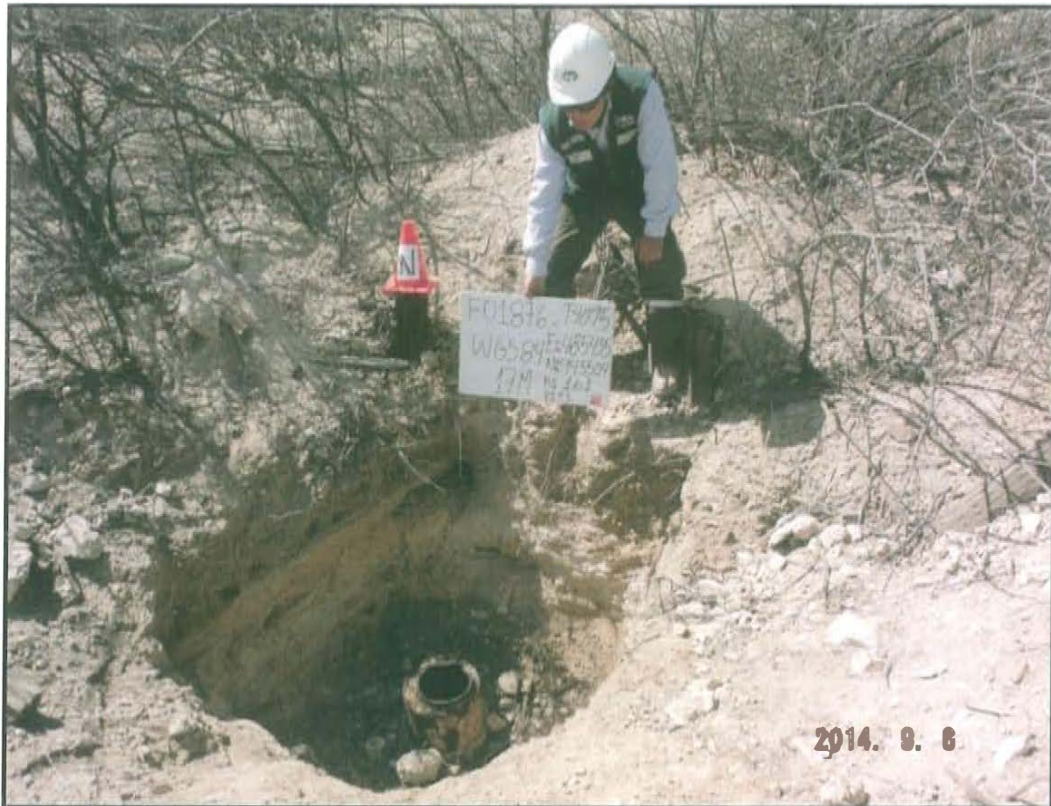
14. En la visita realizada por el OEFA el 06 de setiembre del 2014, se observó el pozo inactivo en terreno no habilitado, rodeado de vegetación y que no cuenta con acceso vehicular directo. El pozo no posee cabezal, se visualiza dos (02) casing concéntricos de 12 y 8 plg que emerge a una altura de 0,25 m, desde la base de un hoyo deteriorado de 1,1 m de profundidad. El casing se encuentra en estado de corrosión, abierto al ambiente y no cuenta con elementos de cierre que aseguren su hermetismo. Se percibieron olores característicos a hidrocarburos provenientes del pozo, además de suelo con presencia de hidrocarburos a nivel superficial en los alrededores (ver Anexos 1 y 2).

Fotografía N° 1. Pozo inactivo que se encuentra dentro de hoyo, se observa casing cortado y abierto al ambiente.

17. En ese sentido, de la revisión de los antecedentes y las observaciones en campo se tiene que el pozo se encuentra mal abandonado, toda vez que no cumple con las condiciones de abandono establecidas en el Decreto Supremo N° 032-2004-EM – Reglamento de las Actividades de Exploración y Explotación de Hidrocarburos, como no contar con un último tapón de cemento desde los doscientos (200) metros de profundidad hasta la superficie, conforme se establece en el Artículo 200° del Decreto Supremo N° 032-2004-EM⁷. Asimismo, el pozo debería contar con una varilla de acero de dos (02) metros de altura con el número del pozo y la locación debería ser restaurada, tal como se establece en el Artículo 203° del Decreto Supremo N° 032-2004-EM⁸.

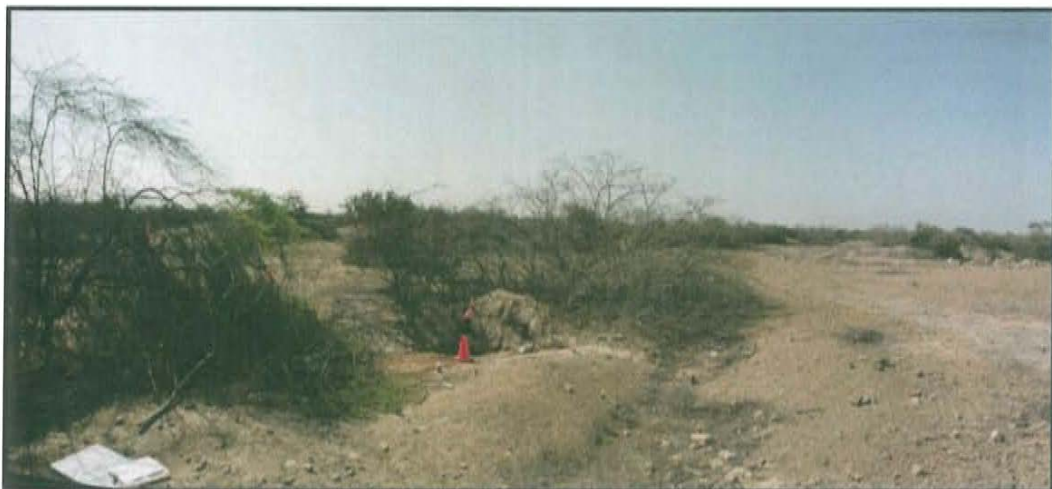
Fotografía N° 2. Zona de relieve plano con presencia de depresiones y lomas de poca pendiente, vegetación alrededor como algarrobo y espinos.

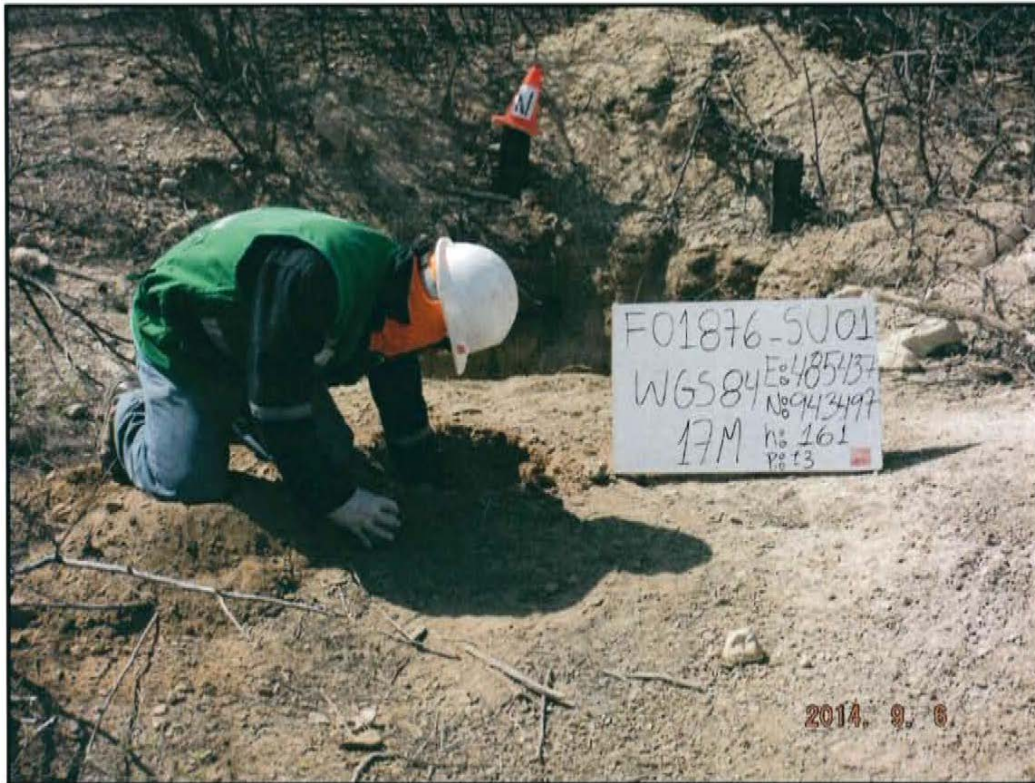
21. Los resultados obtenidos muestran la presencia de hidrocarburos en el suelo, correspondiente a la Fracción de hidrocarburos F3 de la muestra F01876-SU02; sin embargo, su concentración no supera el ECA⁹ para Suelo de uso agrícola.

Fotografía N° 3. Toma de muestra de suelo impregnado con hidrocarburo en zonas adyacentes al pozo.

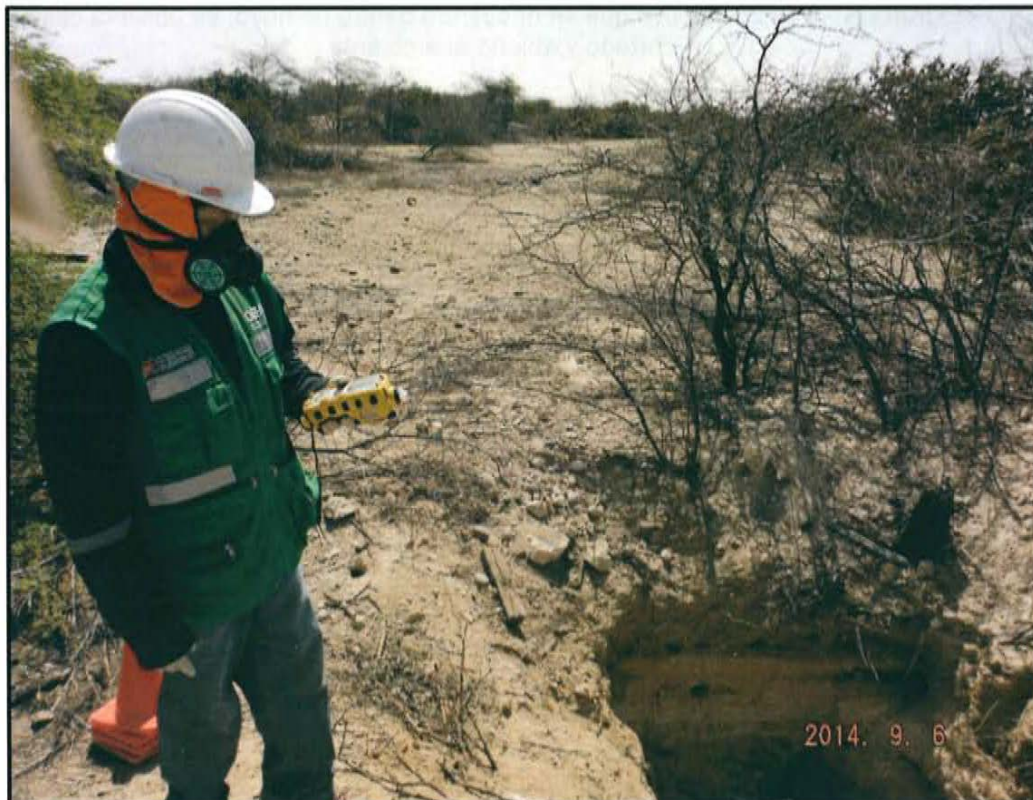
- 27. Los resultados obtenidos en boca de pozo (F01876-EM01) muestran la presencia de COVs y que el Límite Inferior de Explosividad (LEL) alcanza solamente valores de 0% evidenciando que las emisiones gaseosas fugitivas provenientes del pozo están compuestas por una mezcla de gases que no poseen características inflamables. La concentración de H₂S, presenta una pequeña variación respecto a la concentración en boca de pozo y son consideradas no relevantes en esta composición de gases.

Fotografía N° 4. Medición de emisiones fugitivas provenientes del pozo T4095.

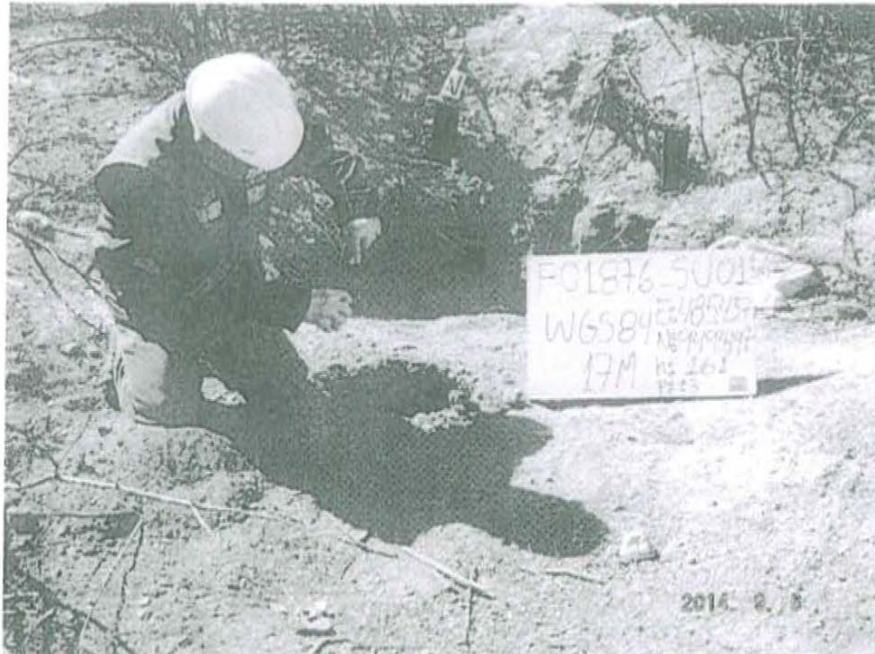
Fotografía N° 1. Toma de muestra de suelo en el punto F01876-SU01, ubicado a 3 m aproximadamente del Pozo T4095.

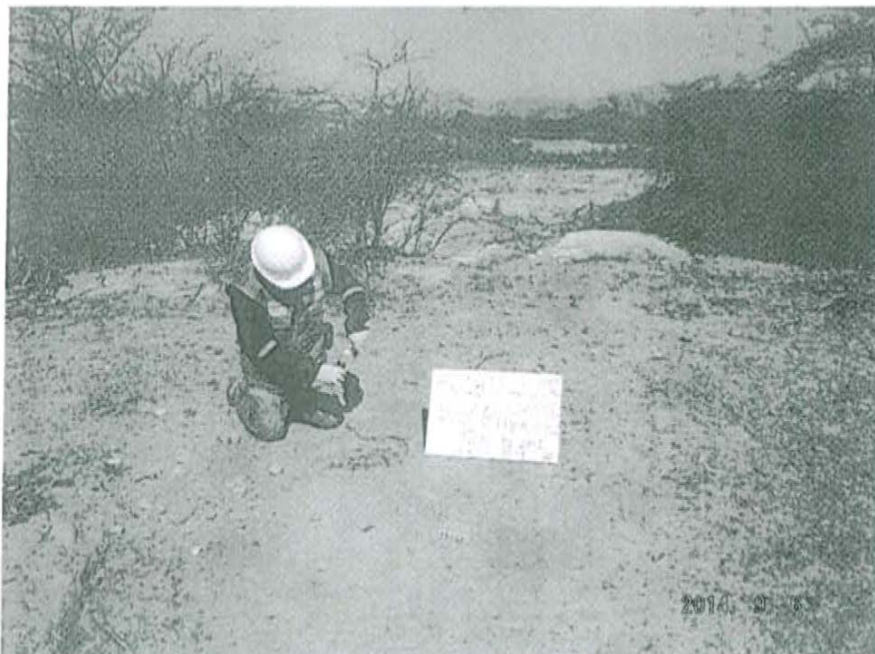
Fotografía N° 2. Toma de muestra de suelo en el punto F01876-SU02, ubicado a 8 m aproximadamente del Pozo T4095.

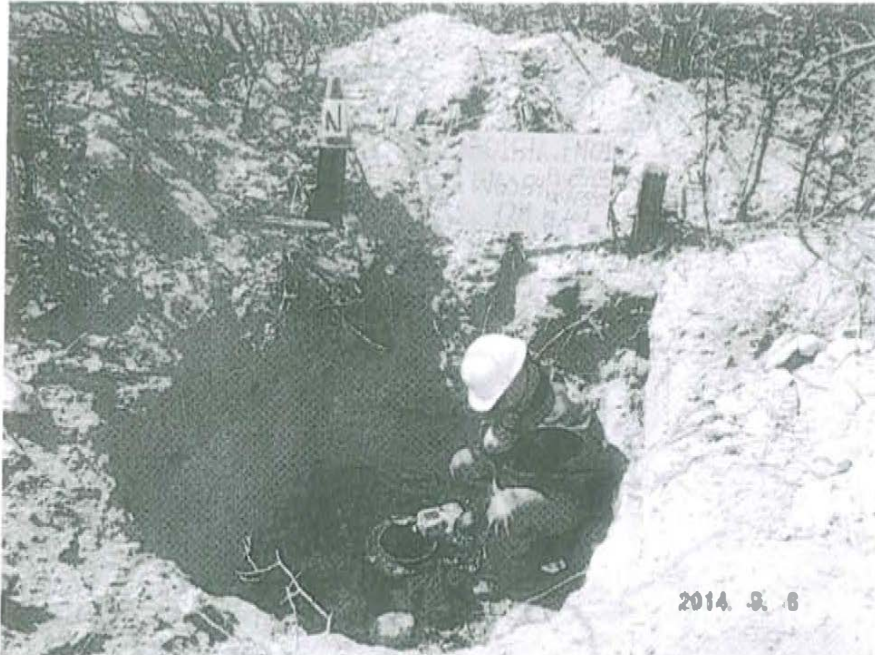
Fotografía N° 1. Medición en el punto F01876-EM01, ubicado en la fuente de emisión en boca del Pozo T4095.

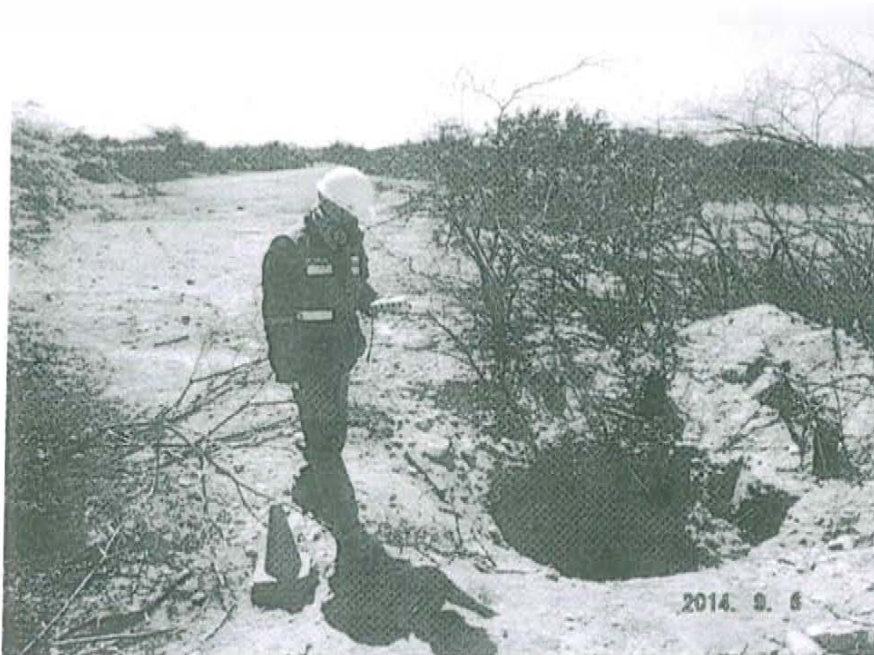
- 28. Los resultados obtenidos en los alrededores a la ubicación del pozo (F01876-VA01) muestran que no se detectó presencia de COVs, ni H₂S; asimismo, los valores para el Límite Inferior de Explosividad (LEL) fue 0% y los niveles de oxígeno en esta área fueron los normales (20,9%), por lo que tampoco existe el peligro de inflamabilidad.

Fotografía N° 2. Mediciones en el F01876-VA01, se realizó en un recorrido en el área circundante alrededor del Pozo en un radio de 1 m, con una duración de 10 minutos.

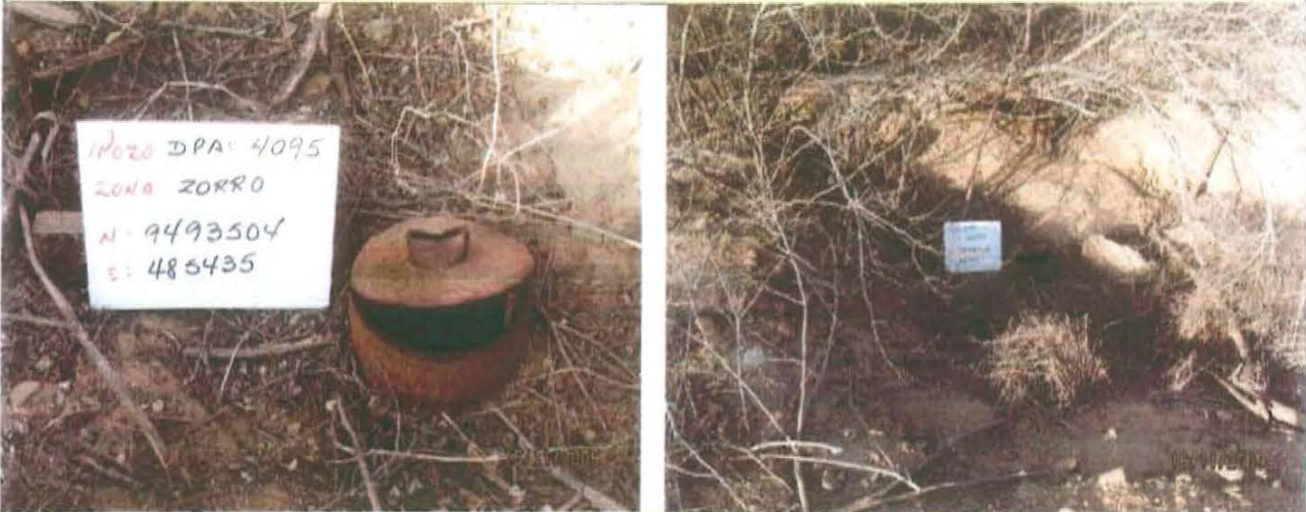
3. REGISTRO FOTOGRÁFICO

Pozo ATA, ubicado y sin vías de acceso hasta el lugar, pozo con el casing abierto, emana gas, a nivel de la superficie del suelo y con terraplén; hay presencia de suelo contaminado con hidrocarburo y sedimentos generados por las aguas de producción generadas y de restos de concretos abandonados en la plataforma. Este pozo se encuentra colindante a una quebrada seca. La vegetación predominante es el bichayo (*Capparis crotonoides*) y el faique (*Acacia sp.*).

El inadecuado abandono del pozo.
