**INFORME N° 118 - 2015-OEFA/DE-SDCA-CIPASH**

**ASUNTO** : Identificación de pasivo ambiental del subsector hidrocarburos con  
código de Ficha OEFA F01757, ubicado en el Lote I, en el distrito de  
Pariñas de la provincia Talara del departamento de Piura.

1. El presente Informe tiene por objeto comunicar que el pozo mal abandonado (con código PERUPETRO T2592) y el suelo contaminado circundante a él, constituyen un pasivo ambiental del subsector hidrocarburos, identificado con código de Ficha OEFA F01757. Este pasivo ambiental se encuentra ubicado en el distrito de Pariñas de la provincia Talara del departamento de Piura, el cual fue verificado en campo el 06 de agosto de 2014.

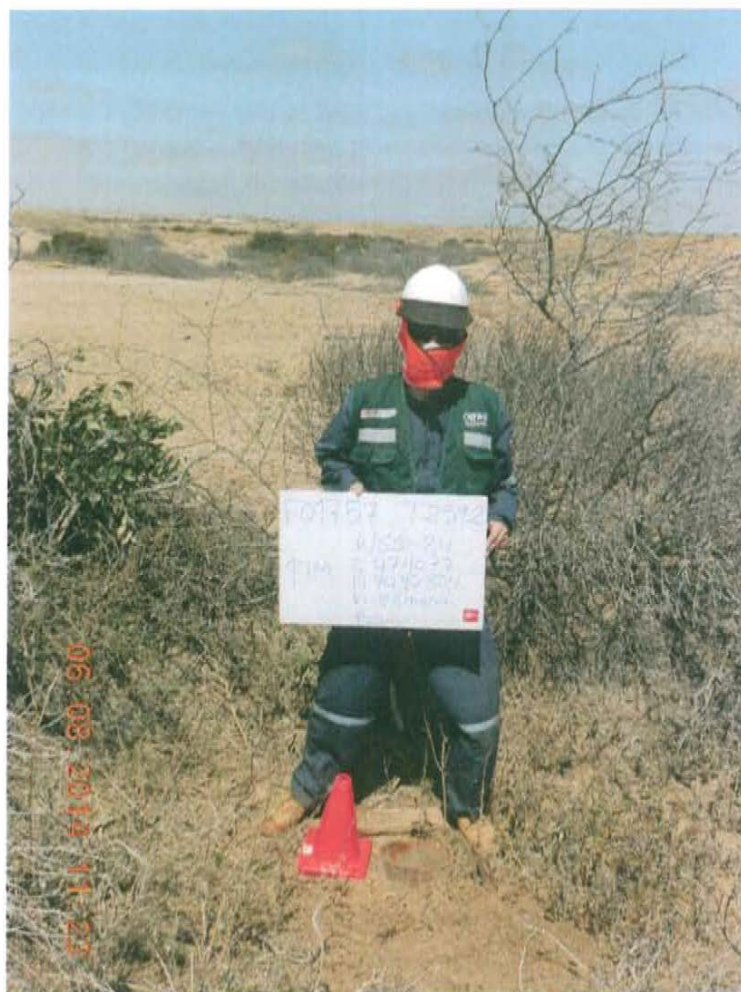
Fotografía N° 2. Coordenadas de ubicación del pozo T2592, el cual se encuentra debajo de un arbusto de Vichayo.

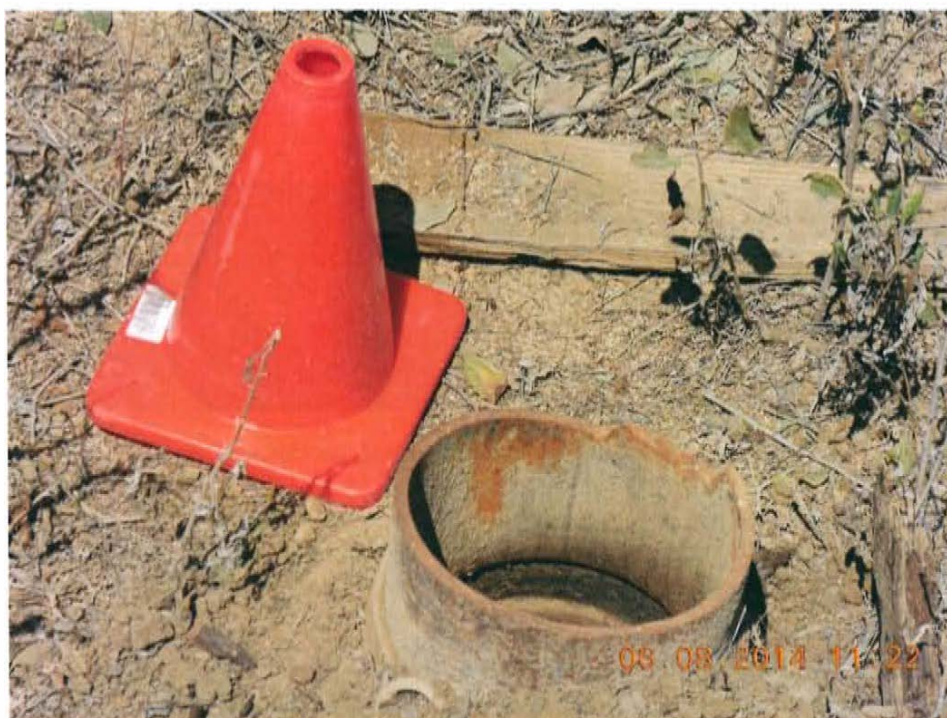
15. Durante la evaluación in situ realizada por el OEFA el 06 de agosto de 2014, se observó un pozo abierto y expuesto al ambiente, corroído y sin accesorios que aseguren su hermetismo. Se pudo observar un casing de 8 1/2 plg con signos de haber sido cortado, dentro del casing se observó presencia de liquido, el casing sobresalía 0,26 m del interior de un hoyo de 6,25 m<sup>2</sup> x 0,5 m de profundidad, cubierto por vegetación arbustiva seca. Se observó suelo y residuos de madera con presencia de hidrocarburos alrededor del pozo. No se observó afloramiento superficial ni se percibieron emisiones gaseosas con olores característicos a hidrocarburos provenientes del pozo. (ver anexos 1, 2 y 3).
16. Cabe señalar que de la revisión de la información proporcionada por OSINERGMIN (ver anexo 7) y lo observado durante la evaluación in situ (ver anexo 1), se puede afirmar que

el cabezal del pozo ha sido cortado hasta 0,26 m por encima del nivel del suelo, lo cual no asegura el hermetismo del pozo.

Fotografía N° 3. Se observa casing de 8 ½ plg corroído, cortado y abierto al ambiente sin accesorios que aseguren su hermetismo que sobresale 0,26 m del interior de un hoyo.

18. En caso de ser un pozo con estado de abandono APA (Estudio de PERUPETRO y Ficha de OSINERGMIN), se tiene que el pozo se encuentra mal abandonado, ya que no cuenta con un último tapón de cemento desde la profundidad del último tapón hasta la superficie, conforme se establece en el Artículo 200° del Decreto Supremo N° 032-2004-EM. Asimismo, debería contar con una varilla de acero de dos (2) metros de altura con el número del pozo soldado a la plancha que tapa el pozo, tal como se establece en el Artículo 203° del Decreto Supremo N° 032-2004-EM<sup>6</sup>.

19. De la revisión documentaria y evaluación in situ, al tratarse de un Pozo con estado de abandono ATA (Ficha de OSINERGMIN), se tiene que el pozo se encuentra mal abandonado, toda vez que no se encuentre herméticamente cerrado ni en condiciones seguras para el abandono, conforme se establece en el Artículo 2° del Decreto Supremo N° 032-2004-EM - Reglamento de las Actividades de Exploración y Explotación de Hidrocarburos<sup>7</sup>, en vista que se encontró el casing abierto y expuesto al ambiente, sin cabezal ni accesorios, lo cual no garantizaría el hermetismo del pozo.

20. Por lo anteriormente señalado, de la revisión documentaria y evaluación in situ se tiene que el pozo se encuentra mal abandonado y el suelo se encuentra contaminado con hidrocarburos en el área circundante al pozo.

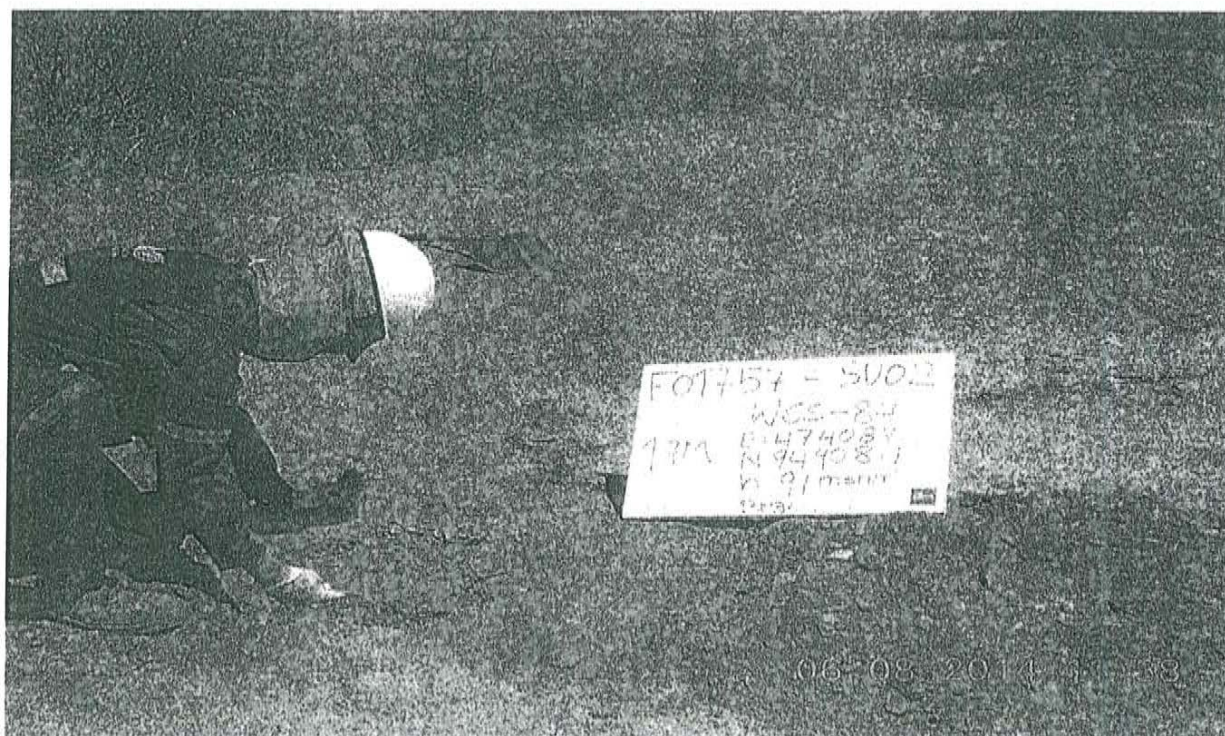
Fotografía N° 2. Toma de muestra de suelo en el punto F01757-SU02, ubicado a 9,2 m aproximadamente del Pozo T2592.

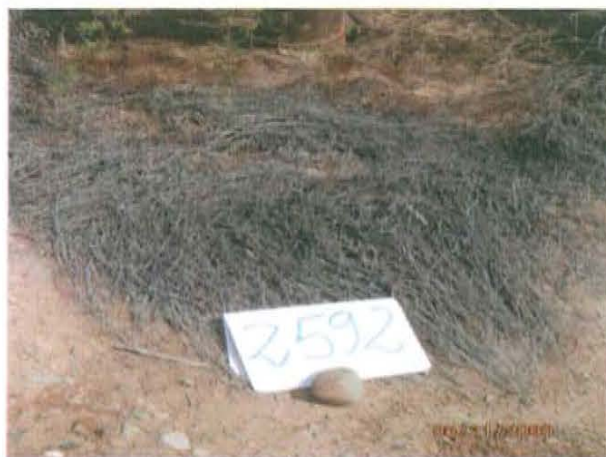
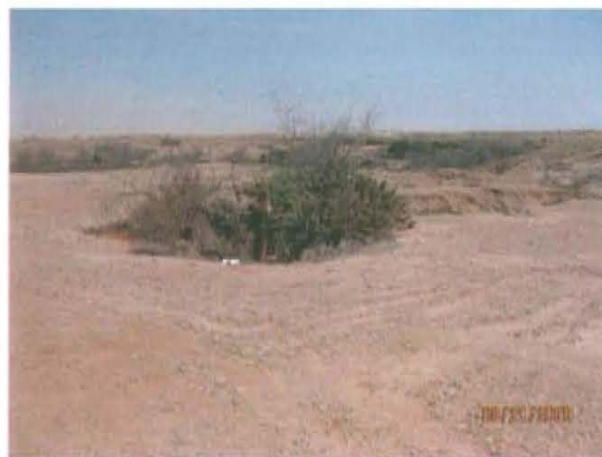
### 3. REGISTRO FOTOGRÁFICO

El pozo abierto en hoyo de tierra se encuentra en una planicie donde hay vegetación y tiene acceso carretero directo, fue identificado como pasivo APA en el Informe Final de PERUPETRO S.A. el 2002.

Inadecuado abandono del pozo por antigua actividad de exploración y explotación de hidrocarburos
