**INFORME N° 1185 - 2014-OEFA/DE-SDCA**

ASUNTO : Identificación de pasivo ambiental del subsector hidrocarburos con código de Ficha OEFA F01911, ubicado en el Lote VII/VI (ex Lote VI), en el distrito de Lobitos de la provincia Talara del departamento de Piura.

1. El presente Informe tiene por objeto comunicar que el pozo mal abandonado (con código PERUPETRO L\_334) y las emisiones gaseosas fugitivas, constituyen un pasivo ambiental del subsector hidrocarburos, identificado con código de Ficha OEFA F01911. Este pasivo ambiental se encuentra ubicado en el distrito de Lobitos de la provincia Talara del departamento de Piura, el cual fue verificado en campo el 03 de septiembre de 2014.

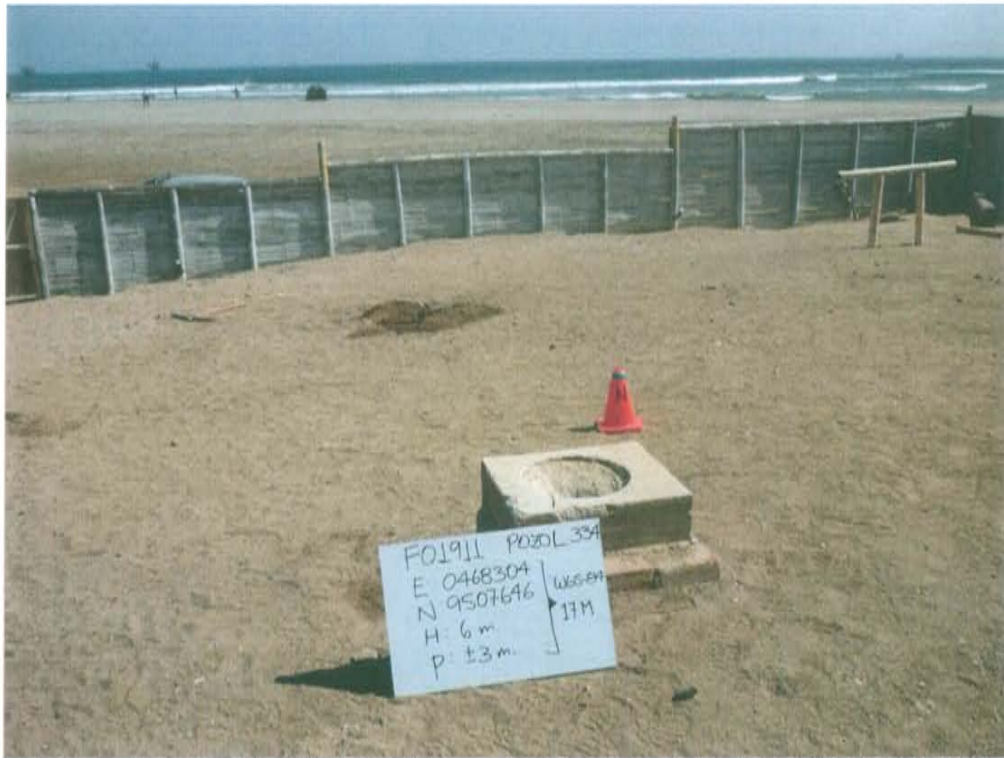
Fotografía N° 1. Identificación del pozo inactivo con código PERUPETRO L\_334. Presenta casing abierto al medio ambiente.

14. Durante la evaluación in situ realizada por el OEFA el 03 de septiembre de 2014, se observó un pozo inactivo que no presentaba señales ni cerco de prevención, no contaba con plataforma habilitada pero sí acceso vehicular hasta las cercanías del pozo. Asimismo, se observó un casing (tubería de revestimiento) de 14,25 plg que sobresalía 0,25 m de la superficie del suelo, el pozo no contaba con brida ni válvulas que aseguren su hermetismo, solo con una cobertura de cemento ahuecada construida por la población aledaña, por lo que se le consideró como un pozo abierto. No se observaron afloramientos de fluidos desde el pozo; sin embargo se percibieron olores a hidrocarburos procedentes del pozo por lo que se realizó la medición de las emisiones gaseosas fugitivas evidenciándose la presencia de compuestos orgánicos volátiles así como un alto valor del límite inferior de explosividad (ver anexos 1, 2 y 3).

16. En ese sentido, de la revisión documentaria y evaluación in situ se tiene que el pozo se encuentra mal abandonado, toda vez que no se encuentra herméticamente cerrado dado que no cuenta con tapones de abandono en todos los intervalos perforados, ni en condiciones seguras para el abandono, conforme se establece en el Artículo 2° del Decreto Supremo N° 032-2004-EM - Reglamento de las Actividades de Exploración y Explotación de Hidrocarburos<sup>7</sup>.

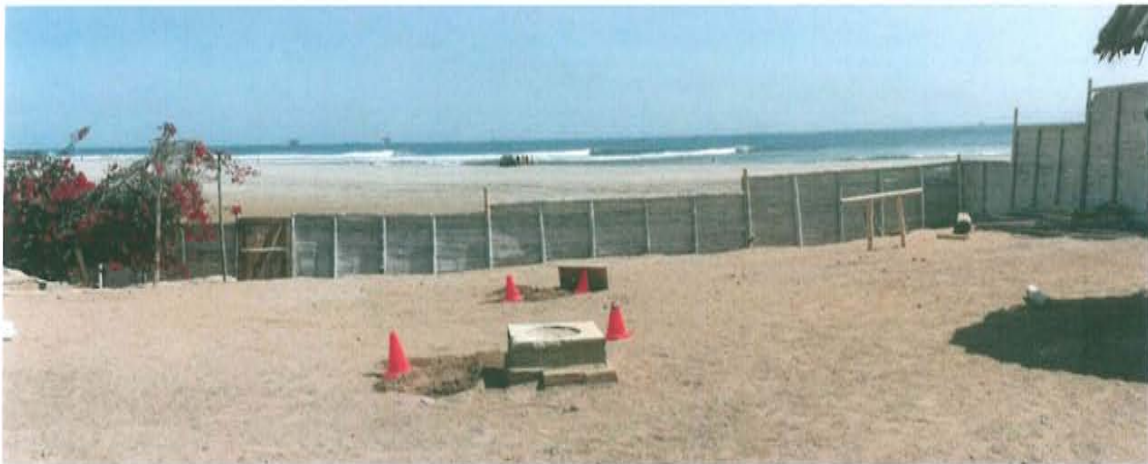
Fotografía N° 2. Vista panorámica del área circundante del pozo inactivo L\_334.

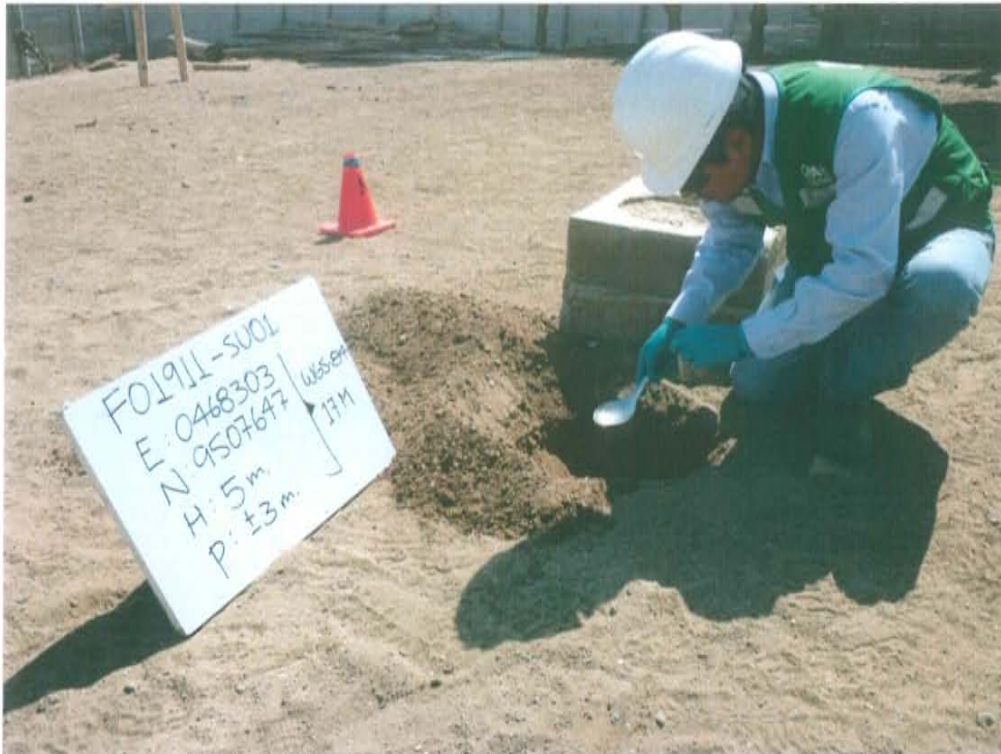
Fotografía N° 3. Toma de muestra de suelo en el punto F01911-SU01, ubicado aproximadamente a 0,5 m al oeste del Pozo L\_334.

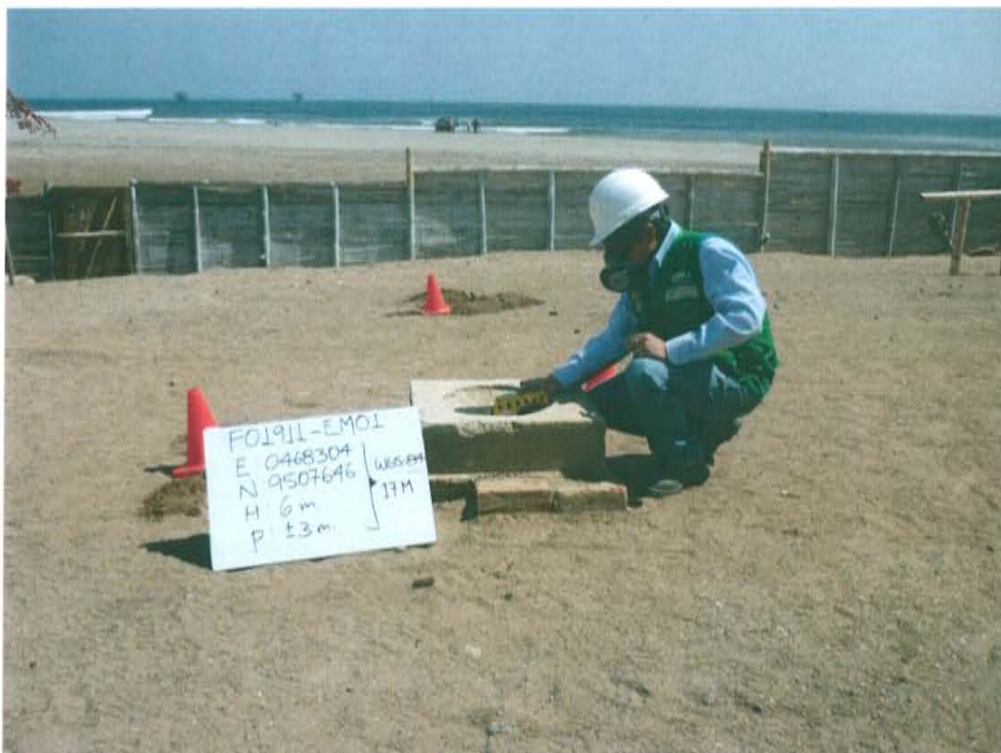
Fotografía N° 4. Medición en el punto F01911-EM01, ubicado en la fuente de emisión en boca del Pozo L\_334.

26. Los resultados obtenidos en boca de pozo (F01911-EM01) muestran la presencia de COVs y que el Límite Inferior de Explosividad (LEL) alcanza valores de hasta 100%, evidenciando que las emisiones gaseosas fugitivas provenientes del pozo están compuestas por una mezcla de gases con características inflamables. Las concentraciones de H<sub>2</sub>S, no son consideradas relevantes en esta composición de gases pues fueron detectadas en muy bajas concentraciones.

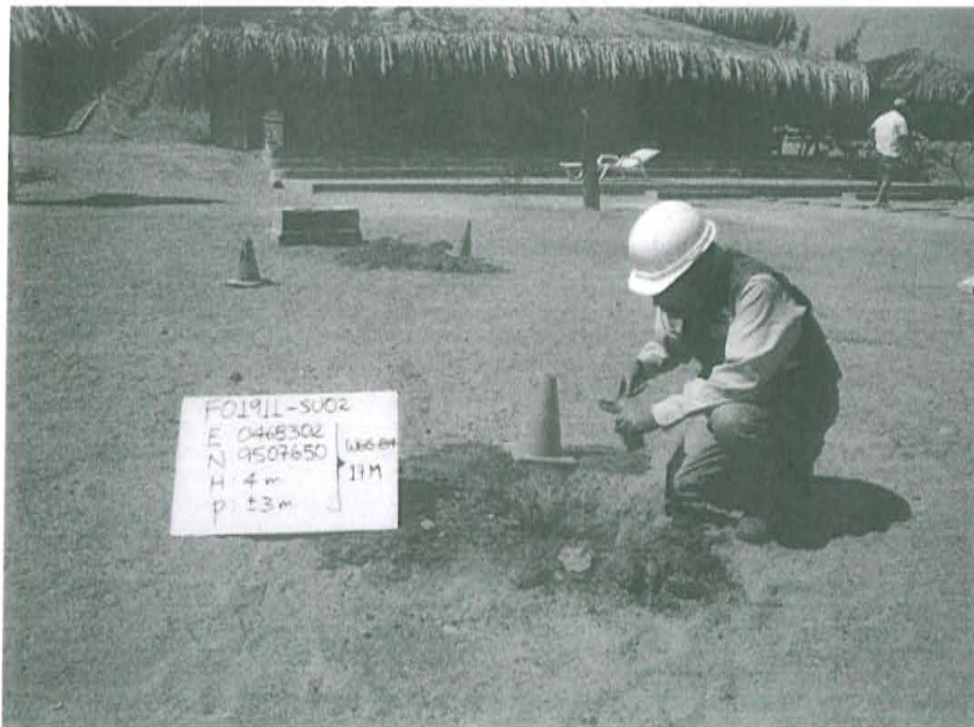
Fotografía N° 2. Toma de muestra de suelo en el punto F01911-SU02 ubicado a 5 m al norte del Pozo L\_334.

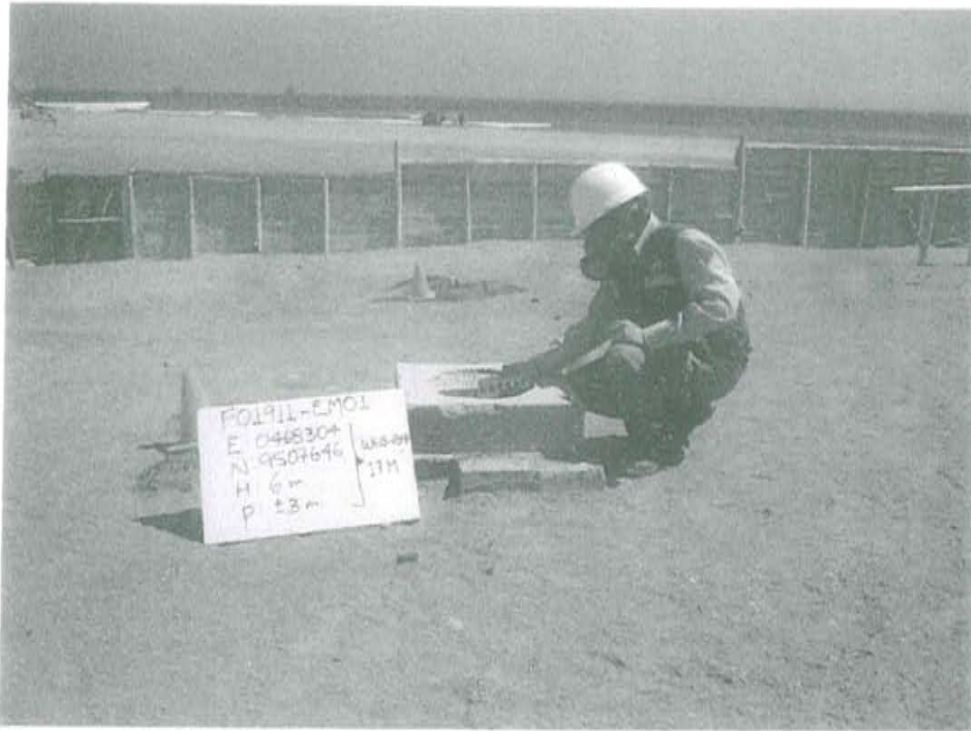
Fotografía N° 1. Medición en el punto F01911-EM01, ubicado en la fuente de emisión en boca del Pozo L\_334.

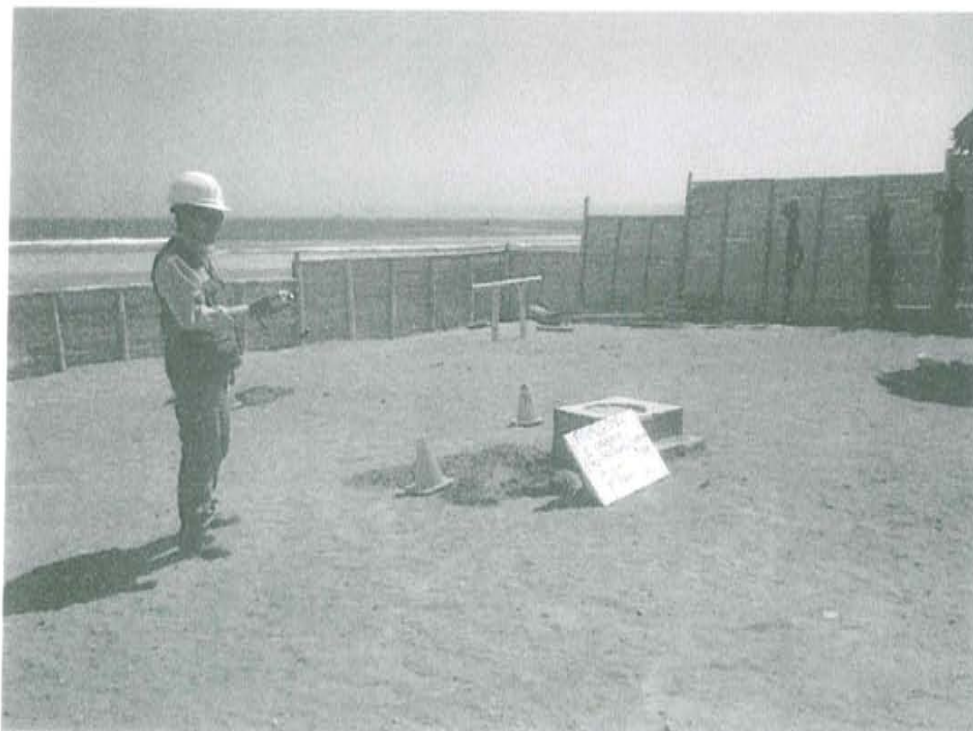
Fotografía N° 2. Mediciones en el punto F01911-VA01, se realizó en un recorrido en el área circundante alrededor del Pozo L\_334 en un radio de 1 m.

27. Los resultados obtenidos en los alrededores a la ubicación del pozo (F01911-VA01) muestran que no son significativos en comparación con las mediciones obtenidas en boca de pozo.

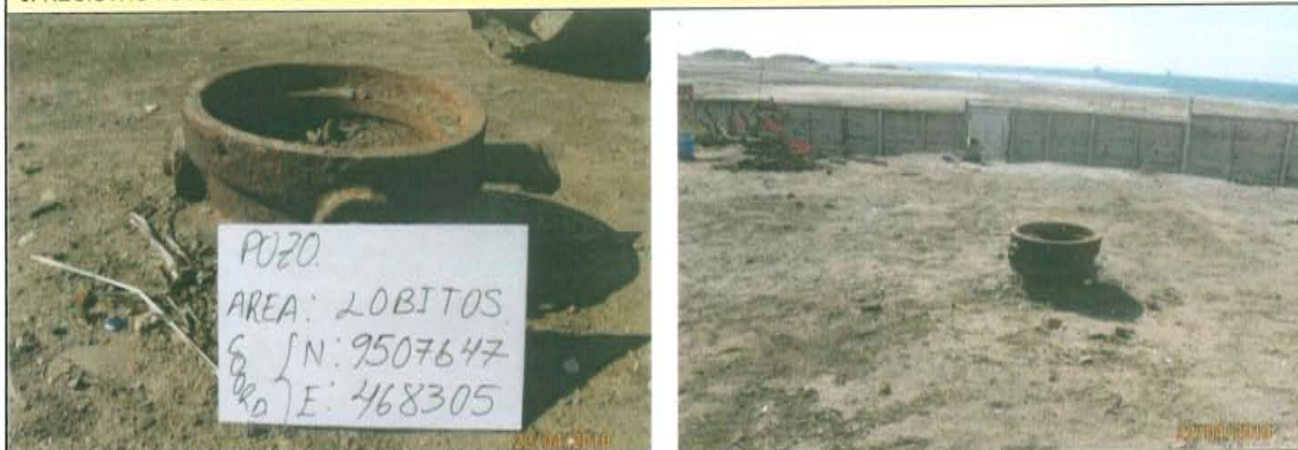
**3. REGISTRO FOTOGRÁFICO**

Este es un pozo ATA, que emana gas, el casing con brida expuesta unos 15 cm. sobre la superficie. Se ubica dentro del área cercada del Hotel y Restaurante "AITAMA" de Lobitos y está a unos 70 metros de la playa Lobitos.

El inadecuado abandono del pozo.
