INFORME N° 00138-2024-OEFA/DEAM-SSIM

ASUNTO : Informe de evaluación ambiental para la identificación del sitio impactado por actividades de hidrocarburos con código S0555, ubicado en el Lote 8, microcuenca CORR-27, en el ámbito de la cuenca del río Corrientes, distrito Trompeteros, provincia y departamento Loreto.

**EVALUACIÓN AMBIENTAL PARA LA IDENTIFICACIÓN DEL
SITIO IMPACTADO POR ACTIVIDADES DE HIDROCARBUROS
CON CÓDIGO S0555, UBICADO EN EL LOTE 8,
MICROCUENCA CORR-27, EN EL ÁMBITO DE LA CUENCA
DEL RÍO CORRIENTES, DISTRITO TROMPETEROS,
PROVINCIA Y DEPARTAMENTO LORETO**

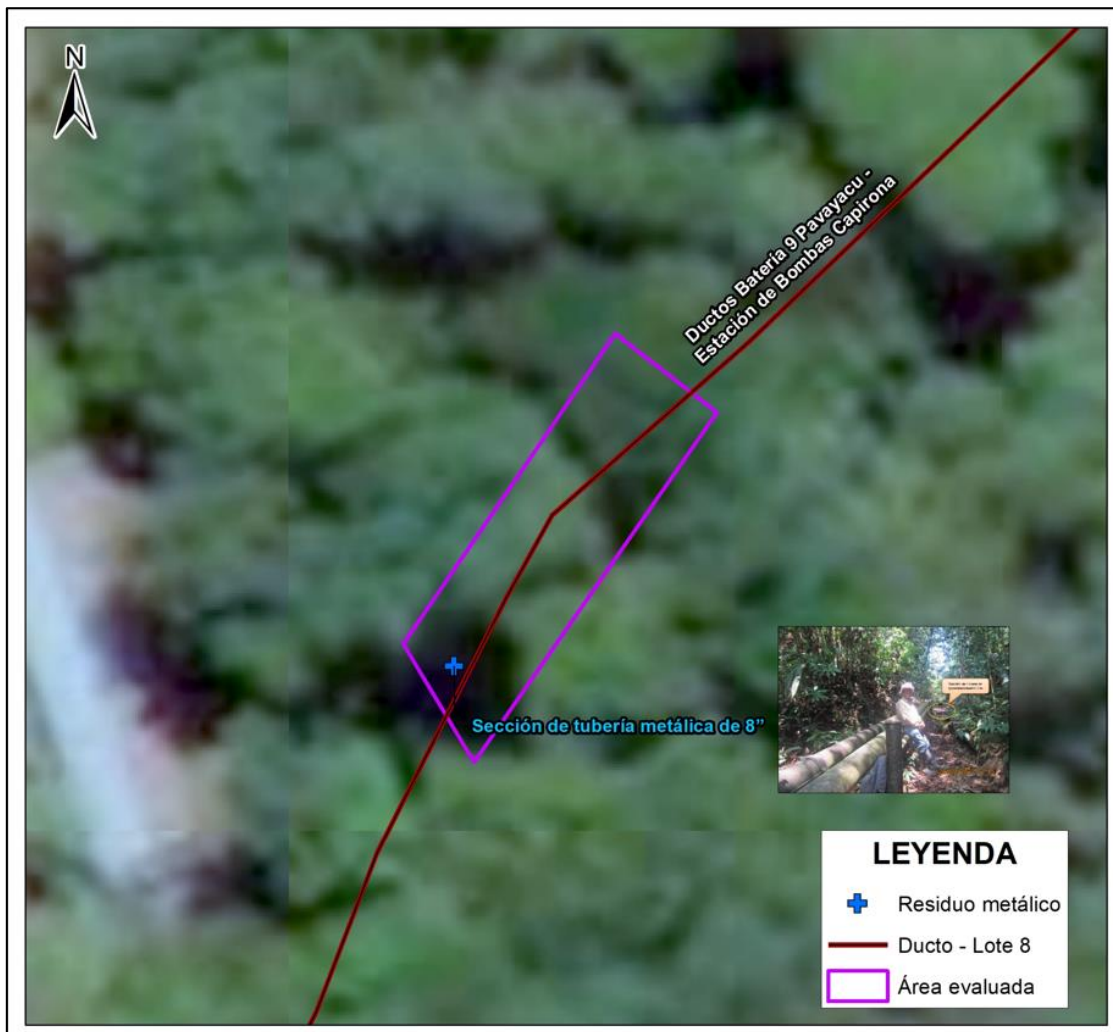
Figura 3.3. Residuo sólido observado en el reconocimiento del sitio S0555

Fuentes potenciales de contaminación (residuo sólido)	Coordenadas UTM, WGS 84 – Zona 18M		Producto asociado	Estado	Ubicación respecto del sitio S0555	Observación adicional
	Este (m)	Norte (m)				
Sección de tubería metálica de 8 pulgadas*	455668	9625596	Se desconoce	Deteriorado, en proceso de oxidación y corrosión	Sector suroeste del sitio	Se observó una sección de tubería metálica de aproximadamente 4 pulgadas de diámetro y 2 m de largo, a 1 m de la referencia R000266. La presencia de este residuo ocupa un área aproximada de 2 m ² . Sin evidencias organolépticas de hidrocarburos en este residuo. Ver Fotografía 5 del Anexo I).

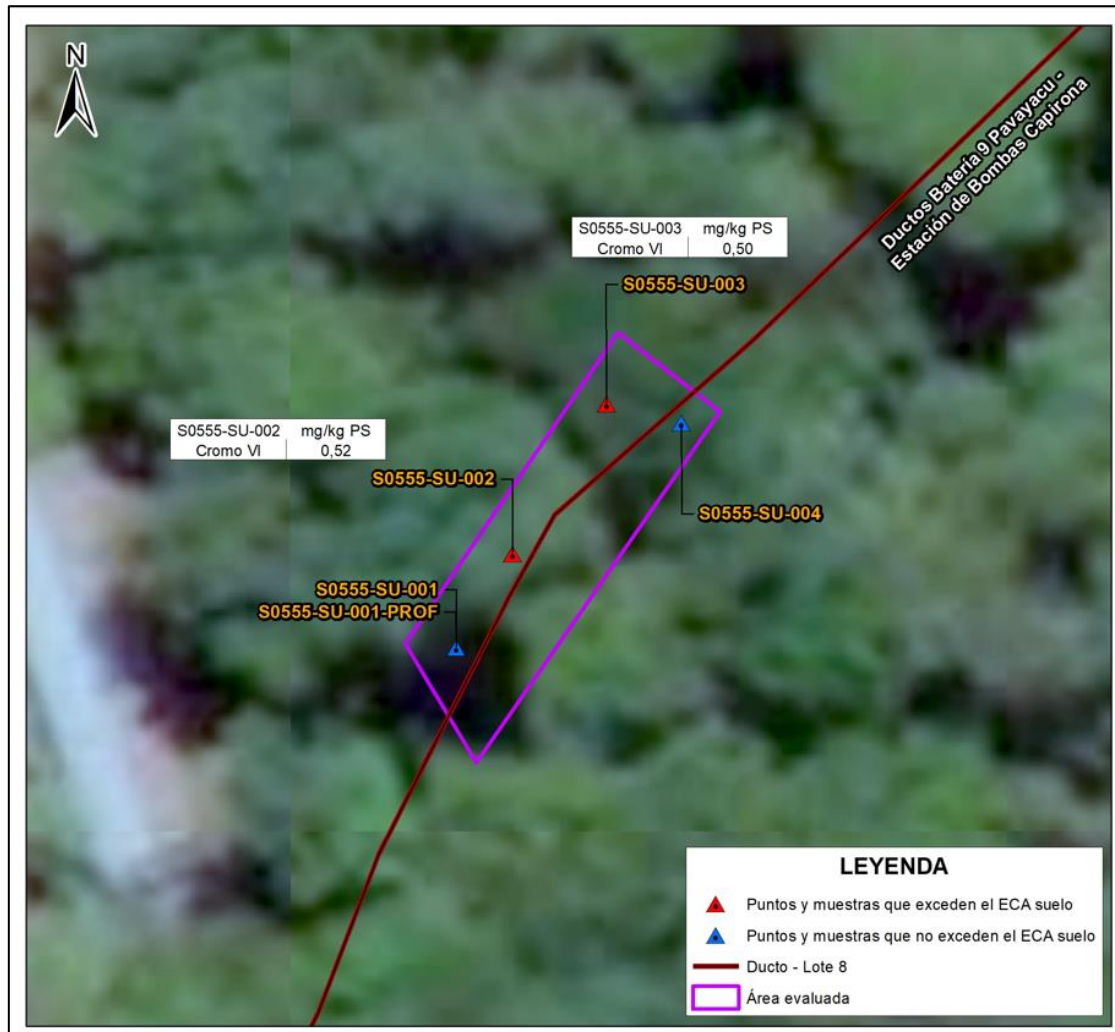
Figura 8.3. Muestras que superan los ECA suelo, uso agrícola en al menos un parámetro en el sitio S0555

En la Figura 8.3 se muestran los puntos de muestreo de suelo que exceden uno de los parámetros de los ECA para Suelo, uso agrícola, evaluados en el sitio S0555.

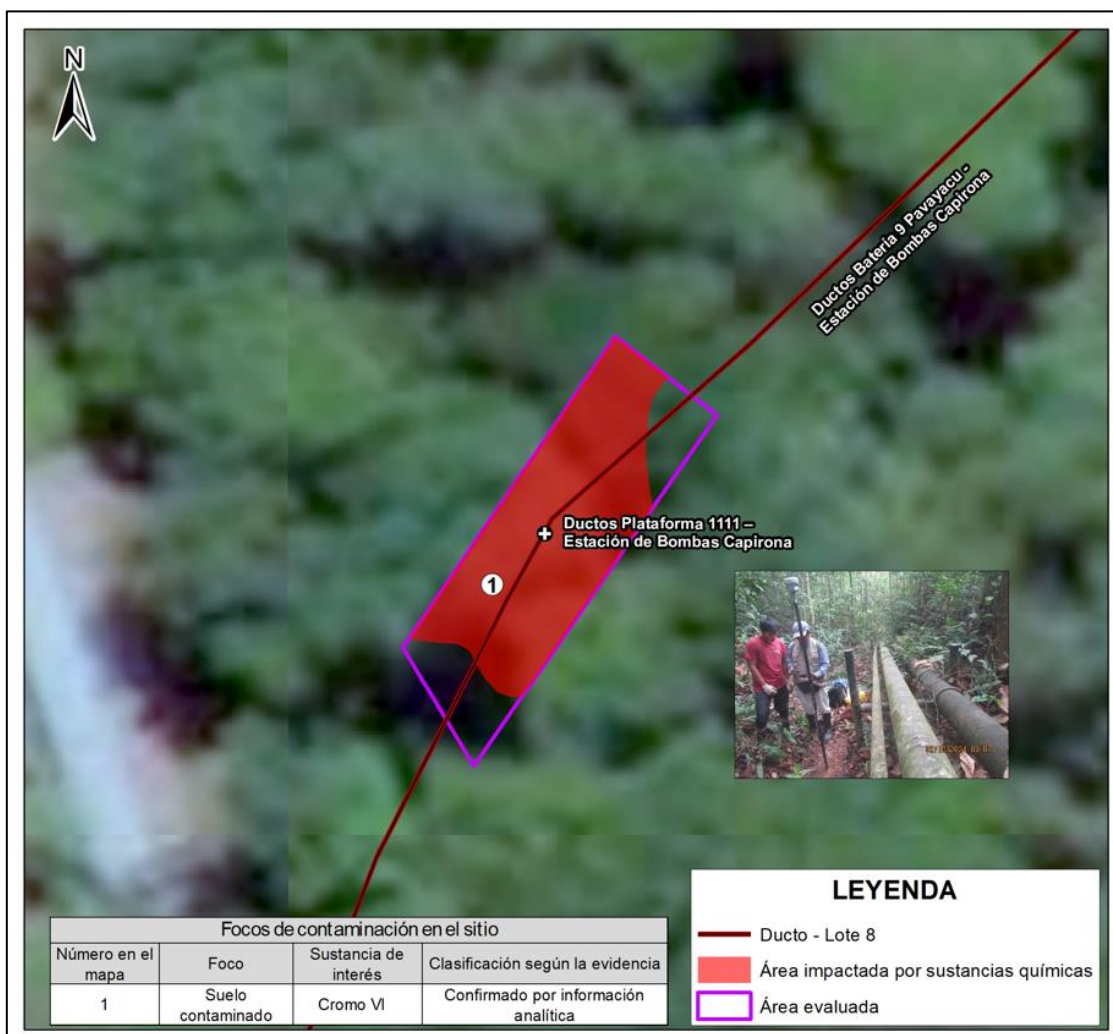
Figura 8.4. Fuentes y focos potenciales de contaminación para el sitio S0555

Con respecto a los focos de contaminación en el sitio se considera al componente ambiental evaluado suelo, cuyos resultados analíticos registran valores que superan los ECA para Suelo, uso agrícola (Tabla 8.4 y Figura 8.4).

Número en el mapa	Foco	Sustancia de interés	Clasificación según la evidencia
1	Suelo contaminado	Cromo VI	Confirmado por información analítica

En relación con las fuentes potenciales de contaminación del sitio S0555, esta se encuentra descrita en la Tabla 8.2 del presente documento. En resumen, se trata de los ductos provenientes de la Batería 9 – Pavayacu hacia la Estación de Bombas Capirona, ubicados en el sector noreste y sureste del sitio, desde los cuales se habrían transportado hidrocarburos, aguas de producción, además en el derecho de vía (DdV) de los ductos se podrían haber realizado trabajos de protección de corrosión interna y externa de las tuberías (uso de inhibidores de corrosión y de revestimientos), cambio de tubería, entre otros, los productos o insumos de estos procesos y operaciones de la actividad petrolera

La ubicación de las fuentes potenciales en el entorno del sitio, se presentan en la Figura 8.4.
