**INFORME N° 275 - 2014-OEFA/DE-SDCA-CIPASH**

ASUNTO : Identificación de pasivo ambiental del subsector hidrocarburos con código de Ficha OEFA F02095, ubicado en el Lote VII/VI (ex Lote VII), en el distrito de La Brea de la provincia Talara del departamento de Piura.

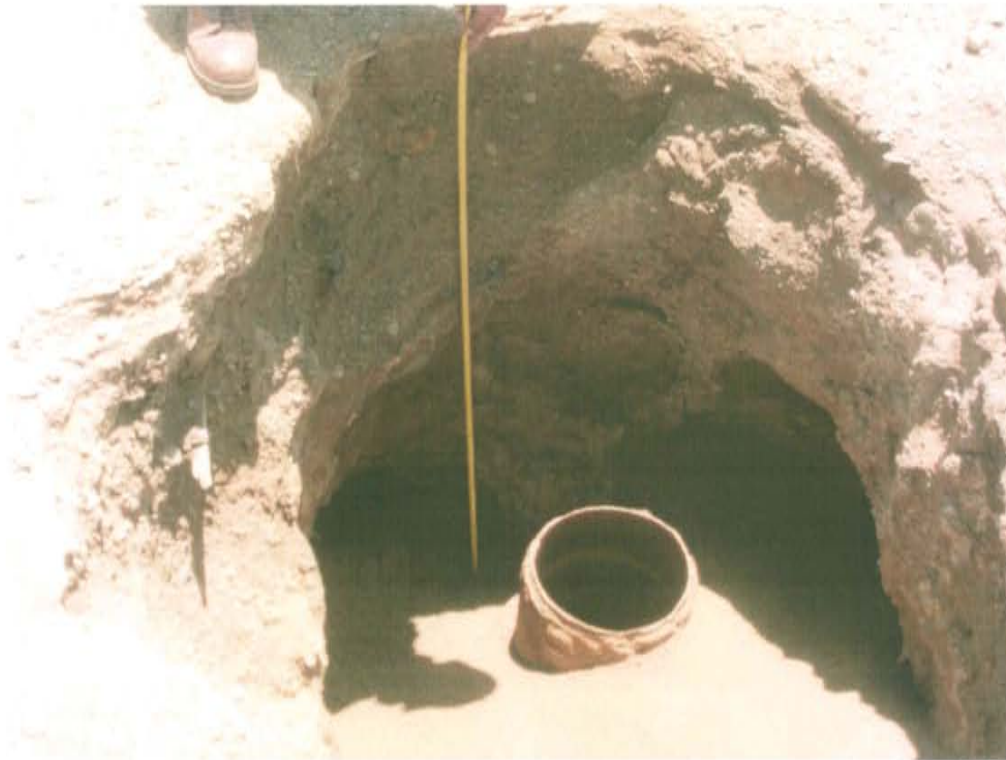
13. Durante la evaluación in situ realizada por el OEFA el 13 de septiembre de 2014, se observó un pozo inactivo que se encontraba dentro de un hoyo de 1,6 m de profundidad cubierto parcialmente con arena de naturaleza eólica, no presentaba señales ni cercos de prevención, no contaba con plataforma habilitada ni acceso vehicular hasta la ubicación del pozo. Asimismo, se observó un casing (tubería de revestimiento) corroído de 16 plg que se encontraba a 0,4 m sobre el nivel del suelo del hoyo; el pozo no tenía bridas ni válvulas que aseguren su hermetismo por lo que se le consideró como un pozo

abierto. Se observaron de fluidos dentro del pozo pero no se percibieron olores a hidrocarburos procedentes del pozo (ver anexos 1, 2 y 3).

Fotografía N° 1. Identificación del pozo inactivo con código PERUPETRO T1748.  
Presenta casing abierto al medio ambiente.

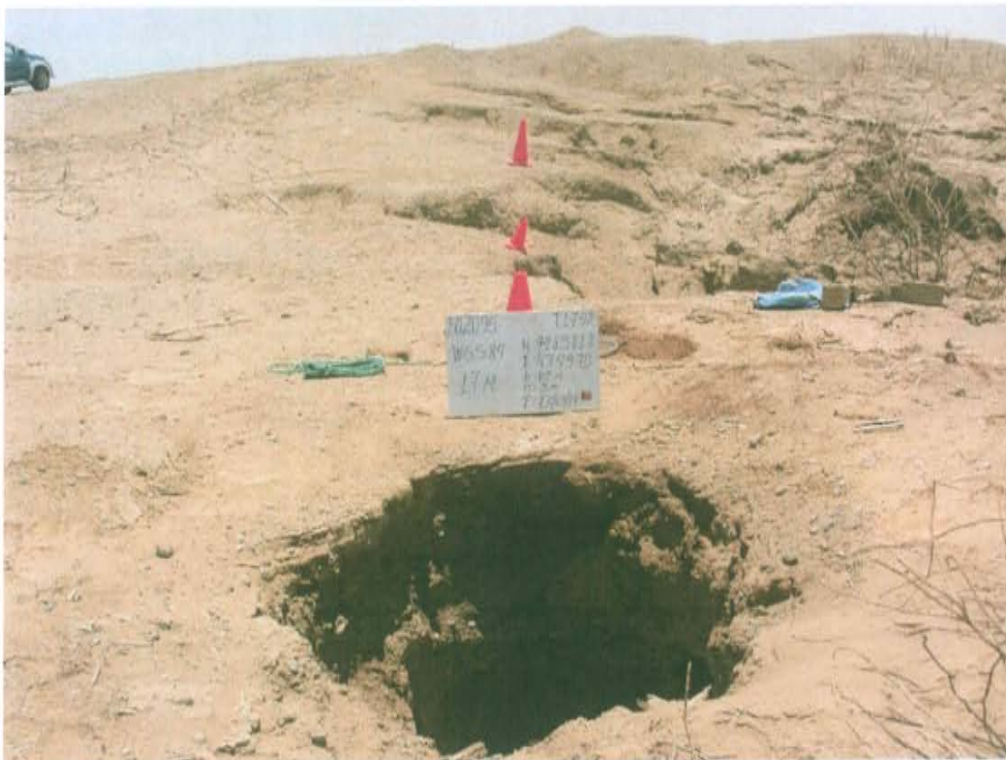
12. El pozo se ubica en la ladera de una colina con cárcavas y arrolladas a tres metros de un acantilado sobre un terraplén natural. La superficie del suelo es poco consolidado debido a que está formado principalmente por un sustrato areno limoso. La vegetación en el área es escasa compuesta por especies herbáceas estacionales y por una formación de palo Bobo Seco. Existe vía de acceso antigua que comunica con el pozo que está sufriendo proceso de erosión lateral por la escorrentía superficial.

Fotografía N° 2. Vista del área circundante del pozo inactivo T1748.

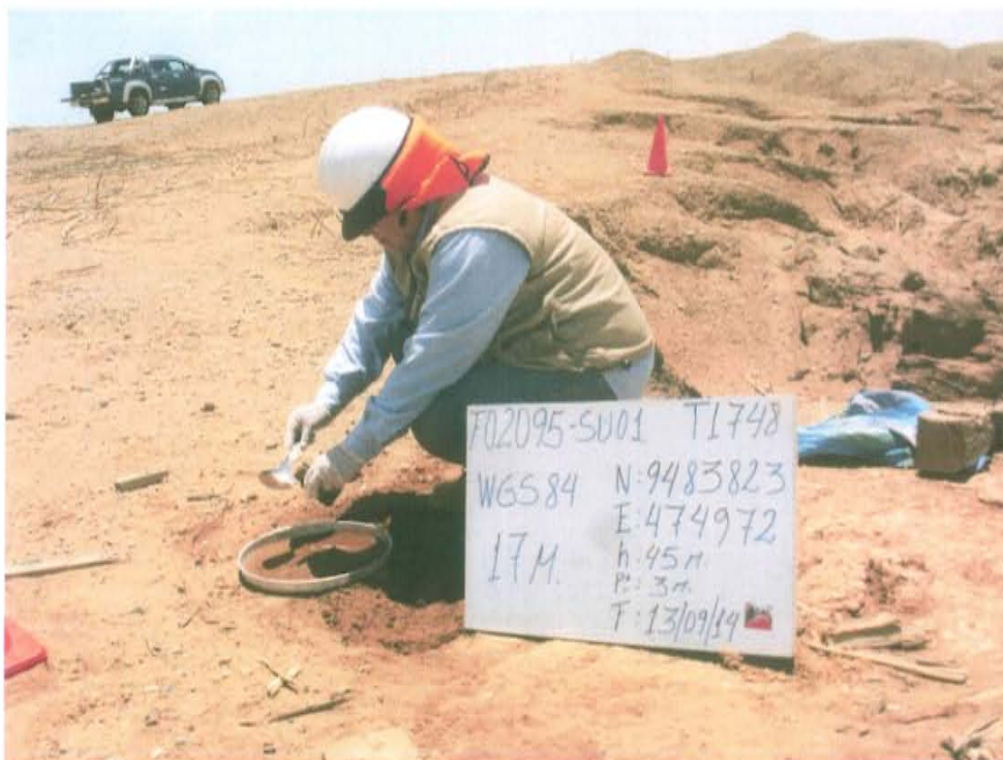
16. Producto del recorrido y exploración del área circundante al pozo, se establecieron los puntos de muestreo de los cuales se recolectó dos (2) muestras puntuales de suelo para su correspondiente análisis en un laboratorio acreditado por INDECOPI. Para la toma de muestra se siguieron los criterios establecidos en la Guía para Muestreo de Suelos en el marco del Decreto Supremo N° 002-2013-MINAM, Estándares de Calidad Ambiental (ECA) para suelo, aprobado con Resolución Ministerial N° 085-2014-MINAM.
17. La descripción y ubicación de los puntos de muestreo de suelo; así como, los parámetros analizados en laboratorio se detallan en la Tabla 1 (ver anexo 4).

Fotografía N° 3. Toma de muestra de suelo en el punto F02095-SU01, ubicado aproximadamente a 2 m al noreste del Pozo T1748.

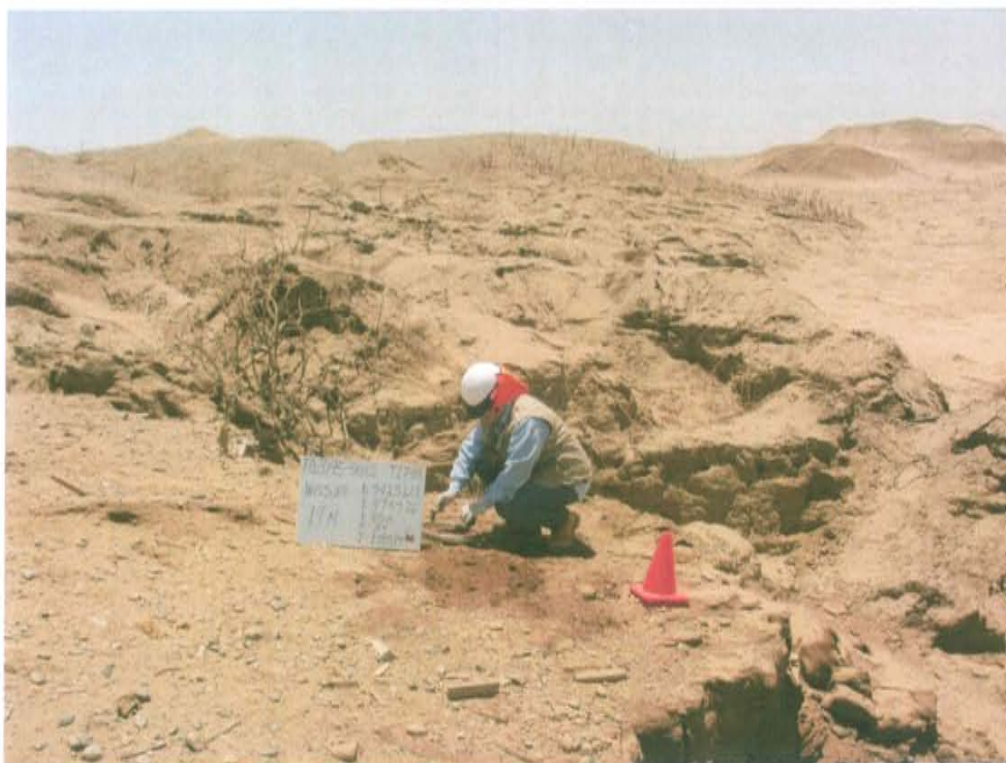
Fotografía N° 4. Toma de muestra de suelo en el punto F02095-SU02, ubicado aproximadamente a 8 m al este del Pozo T1748.

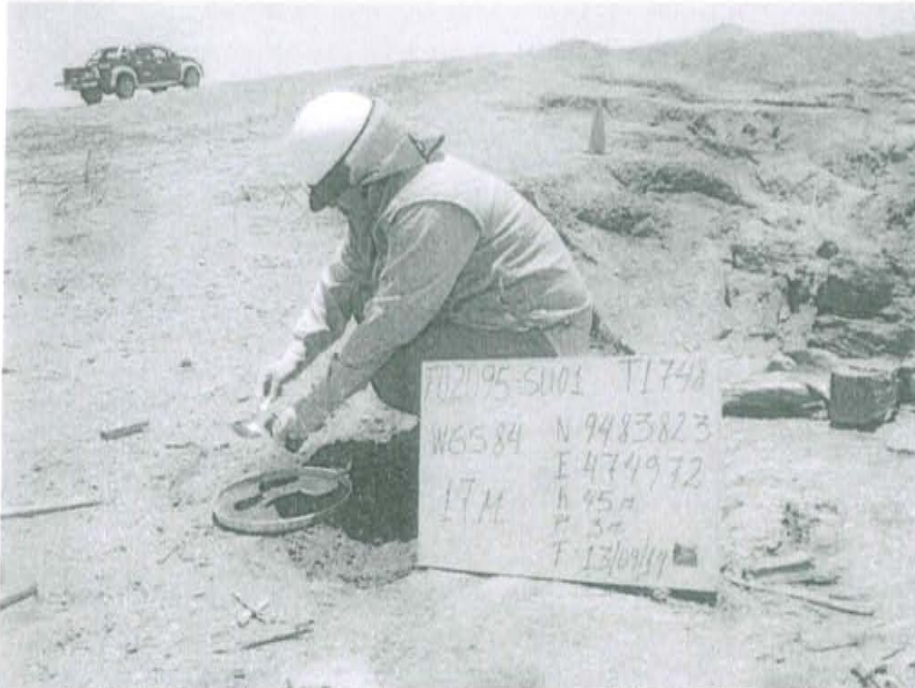
Fotografía N° 1. Toma de muestra de suelo en el punto F02095-SU01, ubicado a 2 m aproximadamente del Pozo T1748.

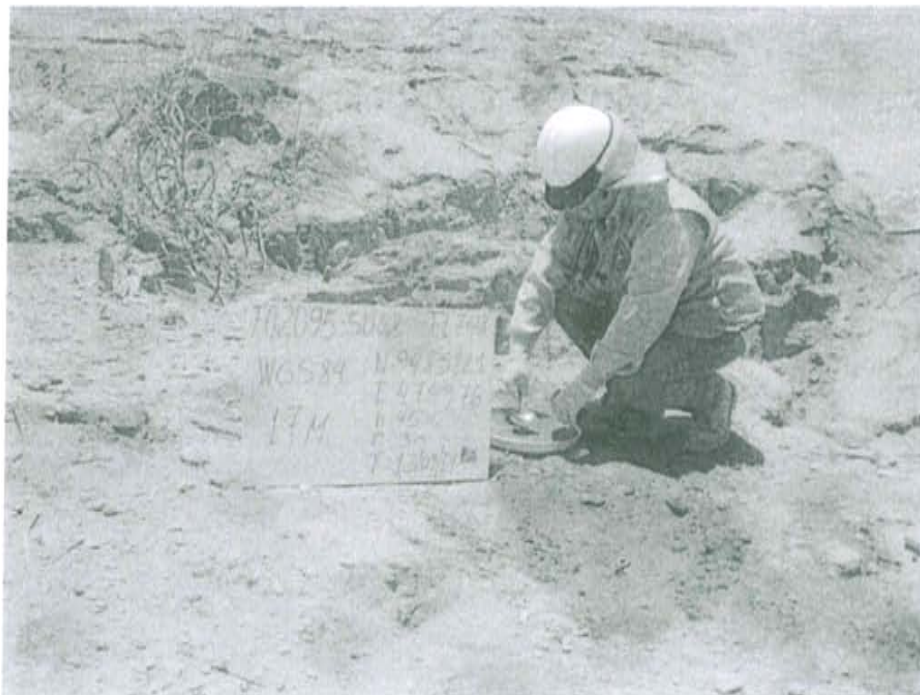
Fotografía N° 2. Toma de muestra de suelo en el punto F02095-SU02, ubicado a 8 m aproximadamente del Pozo T1748.

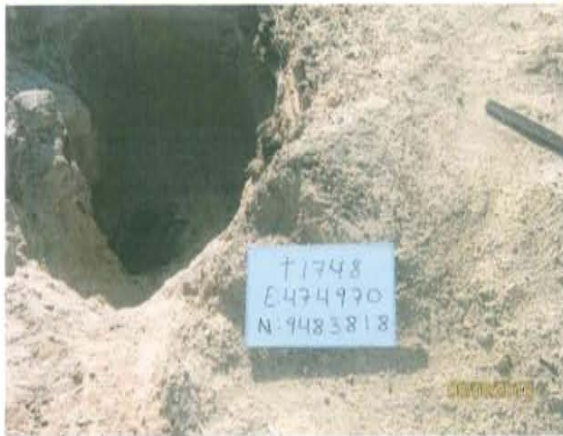
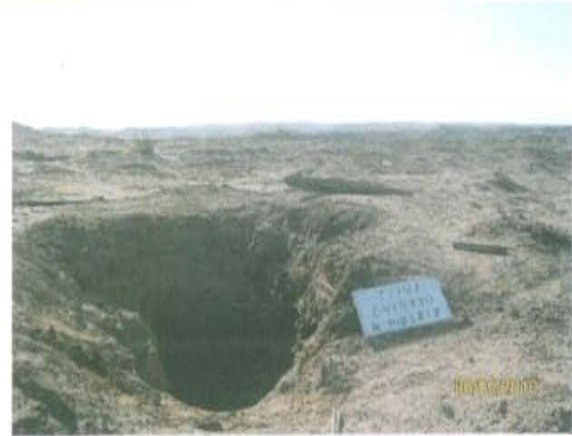
**3. REGISTRO FOTOGRÁFICO**

Pozo ATA, con casing corroído, con fluido en su interior, cantina destruida restos de madera y fierro, sin acceso vehicular y escasa vegetación en la zona.

Inadecuado Abandono de Pozo
