**INFORME N° 478 - 2014-OEFA/DE-SDCA-CIPASH**

**ASUNTO** : Identificación de pasivo ambiental del subsector hidrocarburos con código de Ficha OEFA F00961, ubicado en el Lote VII/VI (ex Lote VI), en el distrito de Lobitos de la provincia Talara del departamento de Piura.

1. El presente Informe tiene por objeto comunicar que el pozo mal abandonado (con código PERUPETRO L\_269) y el suelo contaminado circundante a él, constituyen un pasivo ambiental del subsector hidrocarburos, identificado con código de Ficha OEFA F00961. Este pasivo ambiental se encuentra ubicado en el Lote VII/VI (ex Lote VI), en el distrito de Lobitos de la provincia Talara del departamento de Piura, el cual fue verificado en campo el 24 de abril de 2014.

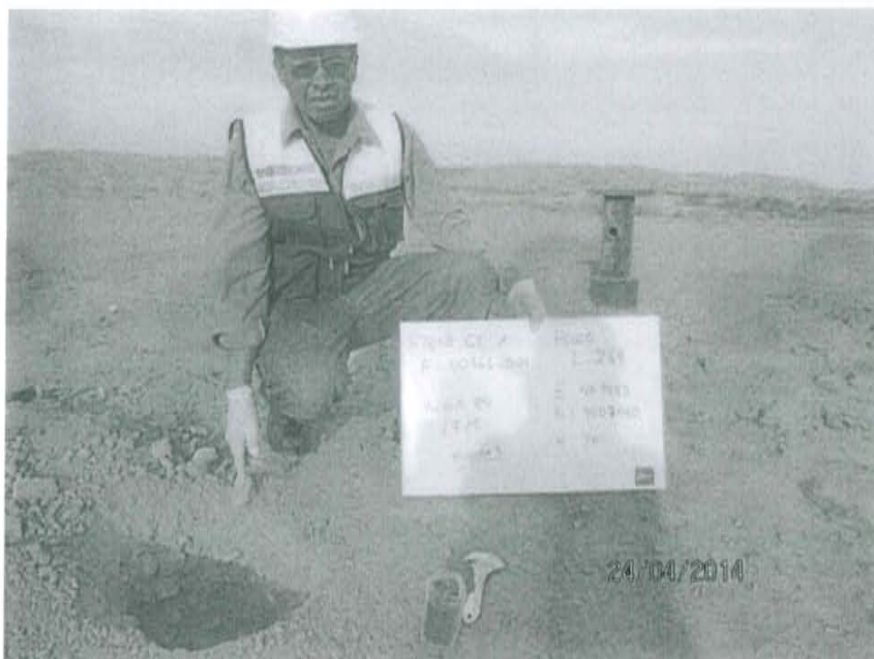
Fotografía N° 1. Toma de muestra de suelo en el punto F00961-SU01, ubicado a 2 m de distancia del casing del Pozo L\_269.

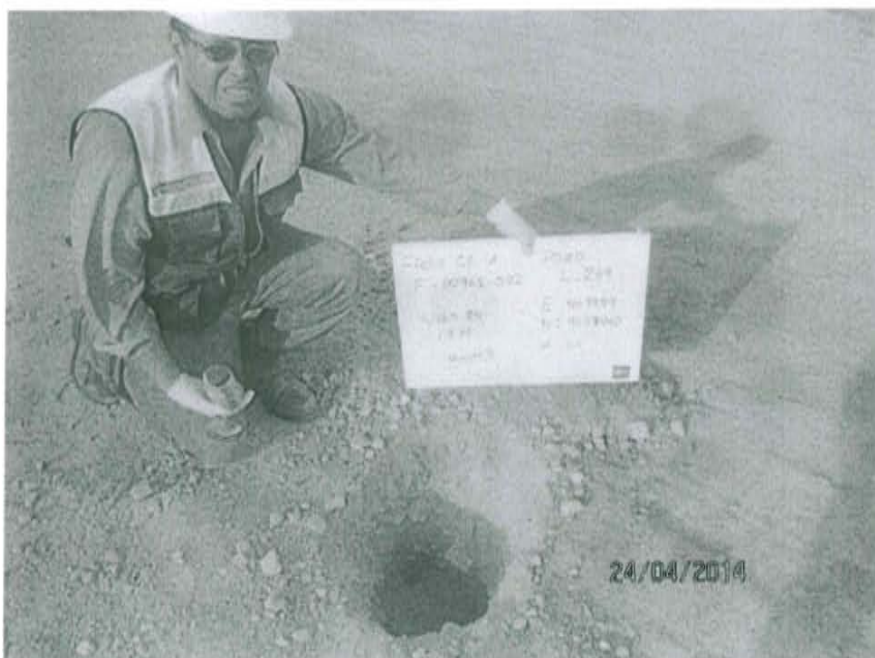
Fotografía N° 2. Toma de muestra de suelo en el punto F00961-SU02, ubicado a 6 m de distancia del casing del Pozo L\_269.

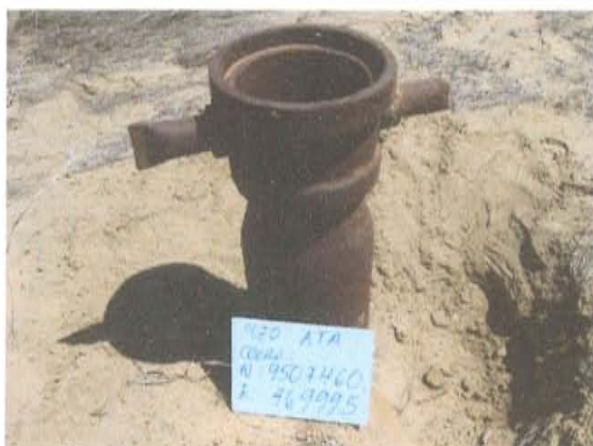
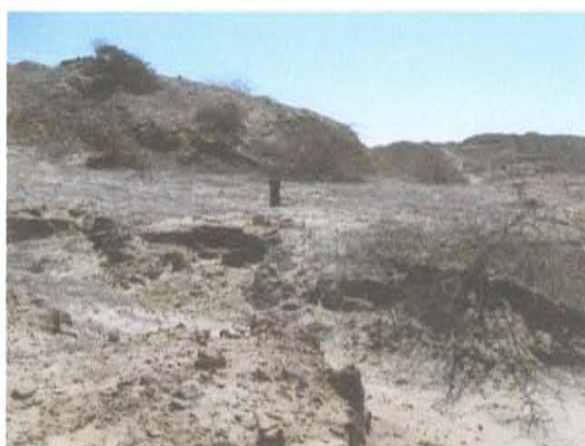
**3. REGISTRO FOTOGRÁFICO**

En la plataforma del pozo ATA L\_269 no se observó suelos impregnados con hidrocarburos a nivel de superficie, no se observaron poblaciones cercanas, no existen vías de acceso hacia el pozo. Las especies vegetales identificadas fueron Algarrobo, Espino, Zapote, Gramíneas y otras.

Pozo mal abandonado
