**INFORME N° 127 - 2014-OEFA/DE-SDCA-CIPASH**

**ASUNTO** : Identificación de pasivo ambiental del subsector hidrocarburos, con código de Ficha OEFA F00973, ubicado en el Lote VII/VI (ex Lote VI), en el distrito de Lobitos de la provincia Talara del departamento de Piura.

1. El presente Informe corresponde por objeto que el pozo mal abandonado (con código PERUPETRO L\_402) es un pasivo ambiental del subsector hidrocarburos, identificado con código de Ficha OEFA F00973. Este pasivo ambiental se encuentra ubicado en el Lote VII/VI (ex Lote VI), en el distrito de Lobitos de la provincia Talara del departamento de Piura, el cual fue verificado en campo el 25 de abril de 2014.

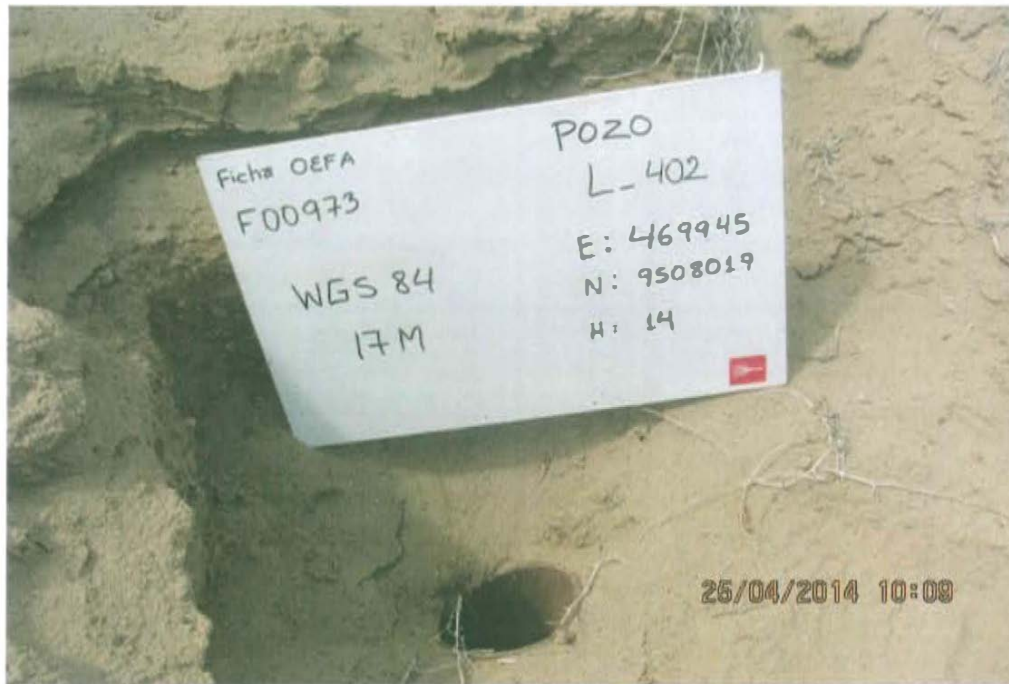
Fotografía N° 1. Se observa casing de 6 plg de diámetro a nivel del suelo y se encuentra abierto al ambiente.

El pozo inactivo mal abandonado se ubica en un terreno no habilitado y sin acceso vehicular. Se observa casing corroído de 6 plg de diámetro a nivel del suelo, el cual no presenta cabezal y se encuentra abierto al ambiente de donde no se percibe emisiones gaseosas provenientes del pozo, ni se observa afloramiento superficial de líquidos; sin embargo, se visualiza suelo impregnado con hidrocarburos en el área circundante al pozo.

16. En ese sentido, de la revisión de los antecedentes y las observaciones en campo se tiene que el pozo se encuentra mal abandonado, toda vez que no se encuentra herméticamente cerrado ni en condiciones seguras para el abandono, conforme se establece en el Decreto Supremo N° 032-2004-EM - Reglamento de las Actividades de Exploración y Explotación de Hidrocarburos<sup>6</sup>.

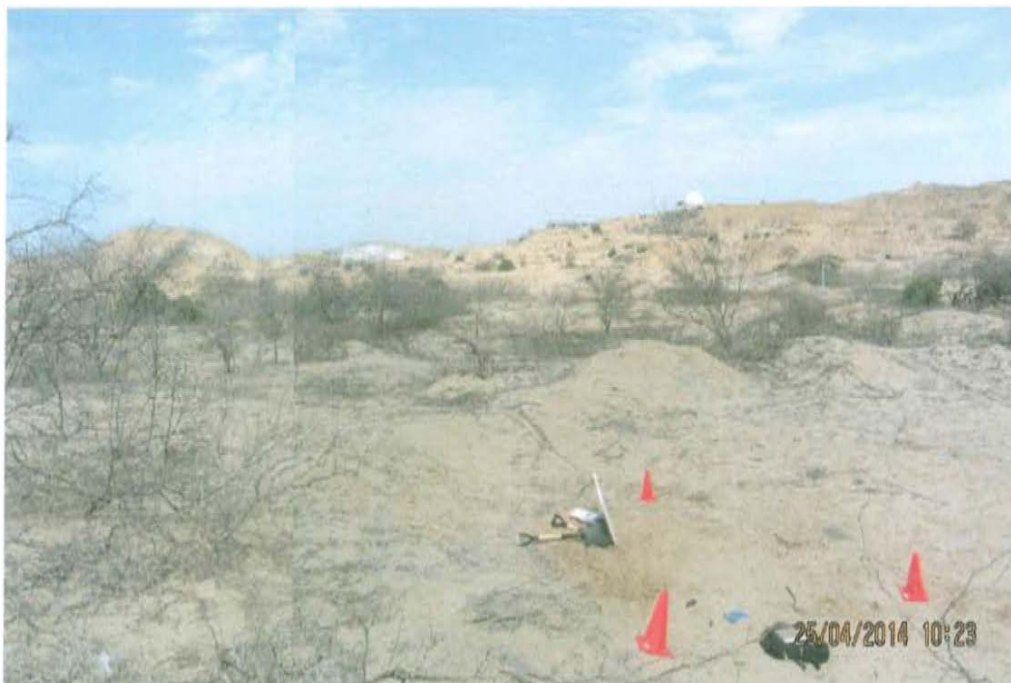
Fotografía N° 2. Vista panorámica del área evaluada del Pozo L\_402, se se caracteriza por presentar planicies ligeramente onduladas como lomas.

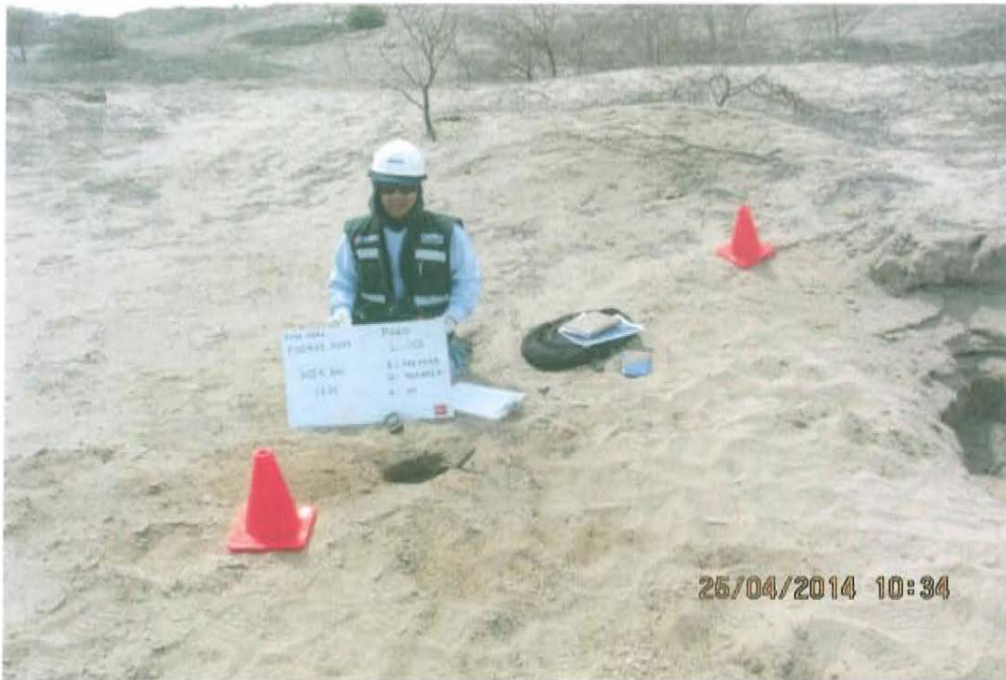
Fotografía N° 3. Toma de muestra de suelo en el punto F00973-SU01, ubicado a 2 m de distancia del casing del Pozo L\_402.

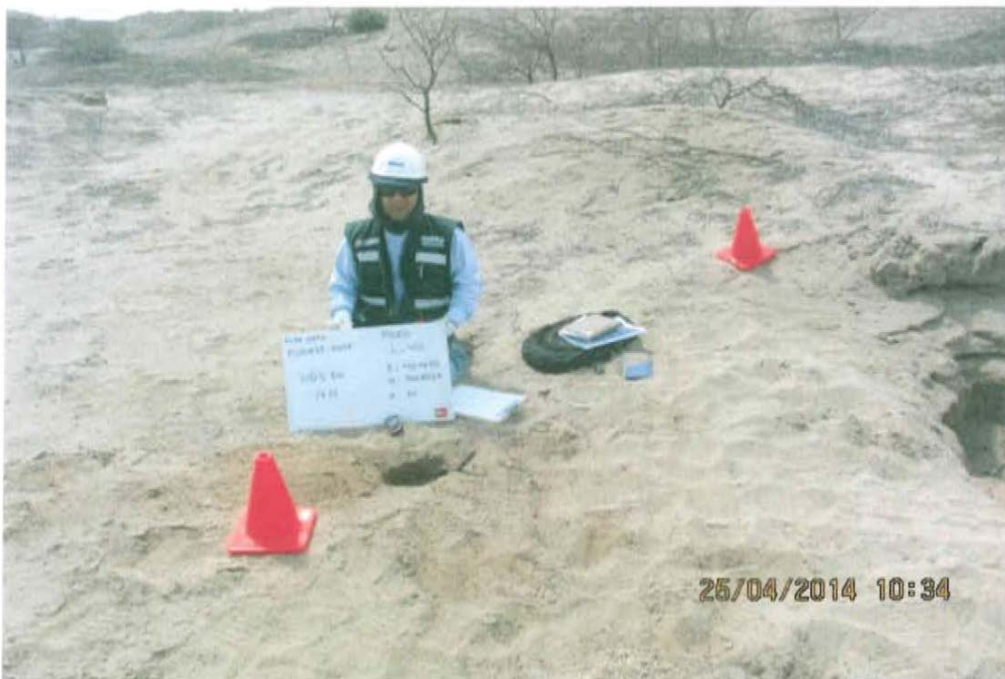
Fotografía N° 4. Toma de muestra de suelo en el punto F00960-SU02, ubicado a 7 m de distancia del casing del Pozo L\_402.

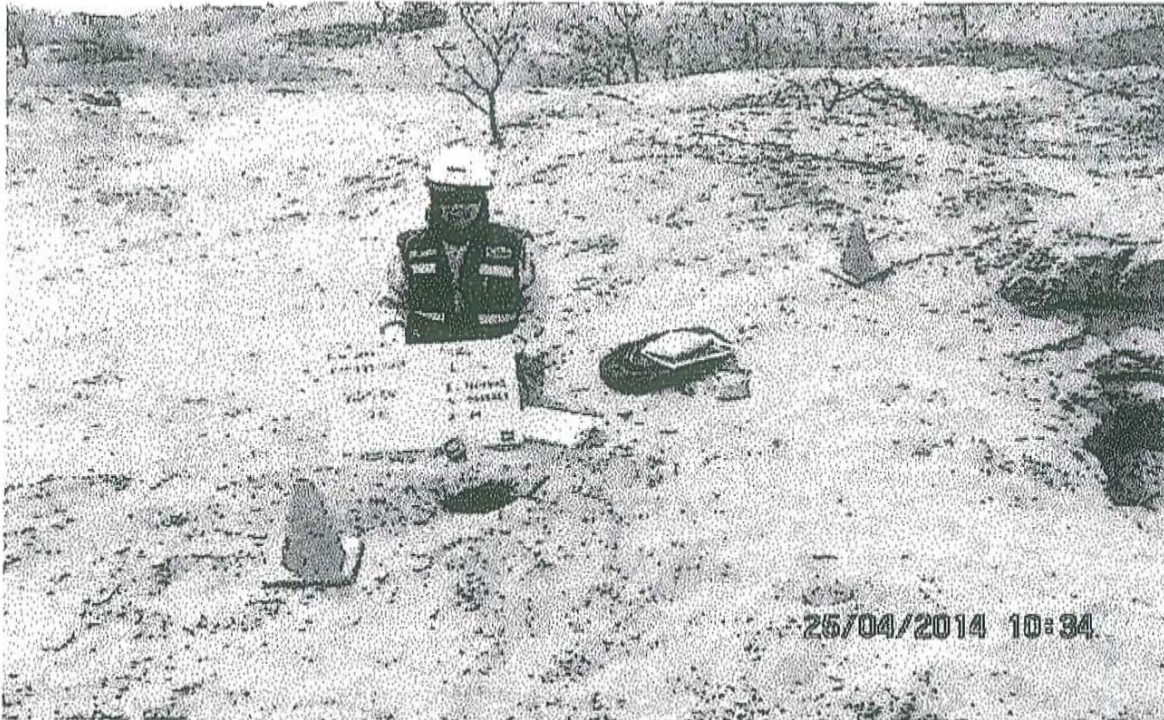
Fotografía N° 1. Toma de muestra de suelo en el punto F00973-SU01, ubicado a 2 m aproximadamente del Pozo L\_402.

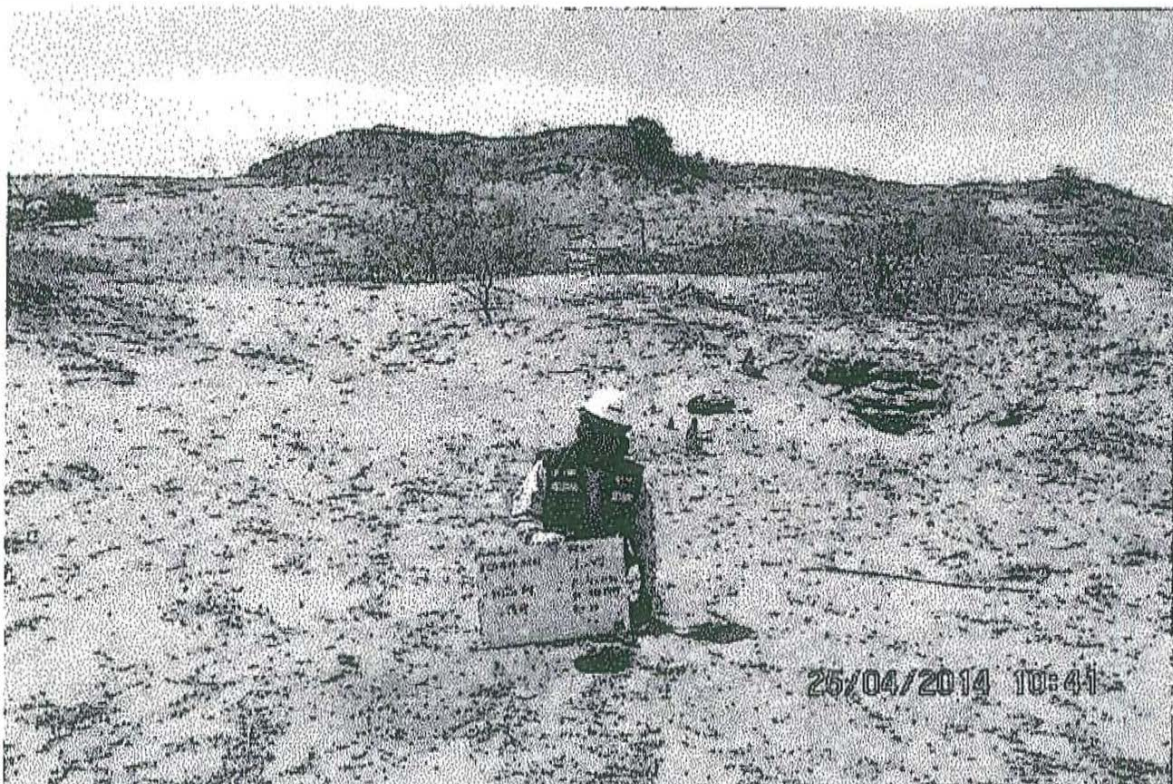
Fotografía N° 2. Toma de muestra de suelo en el punto F00973-SU02, ubicado a 7 m aproximadamente del Pozo L\_402.

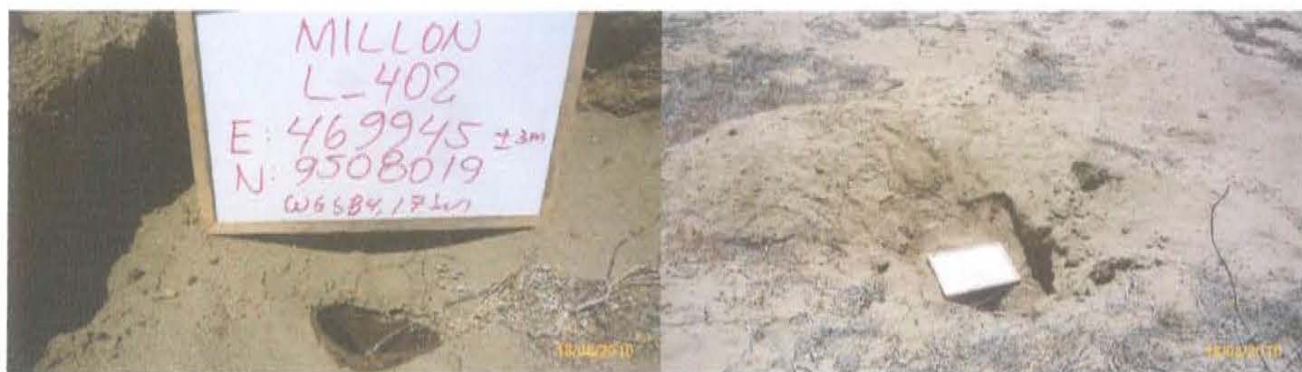
**3. REGISTRO FOTOGRÁFICO**

Se identificó el pozo (ATA). Se ubicó las coordenadas UTM a 130m. cerca al polvorín del ejército peruano - Base Lobitos, se aprecia casi un g casi sumergido en superficie de arena, no se evidencia suelo impregnado con hidrocarburos, no se percibe venteo, tampoco residuos sólidos circundantes al mismo.

Inadecuado abandono del pozo
