INFORME N° 294 - 2014-OEFA/DE-SDCA

ASUNTO : Identificación de pasivo ambiental del subsector hidrocarburos con código de Ficha OEFA F01021, ubicado en el Lote I, en el distrito de Pariñas de la provincia Talara del departamento de Piura.

III. IDENTIFICACIÓN DE PASIVO AMBIENTAL DEL SUBSECTOR HIDROCARBUROS CON CÓDIGO DE FICHA OEFA F01021

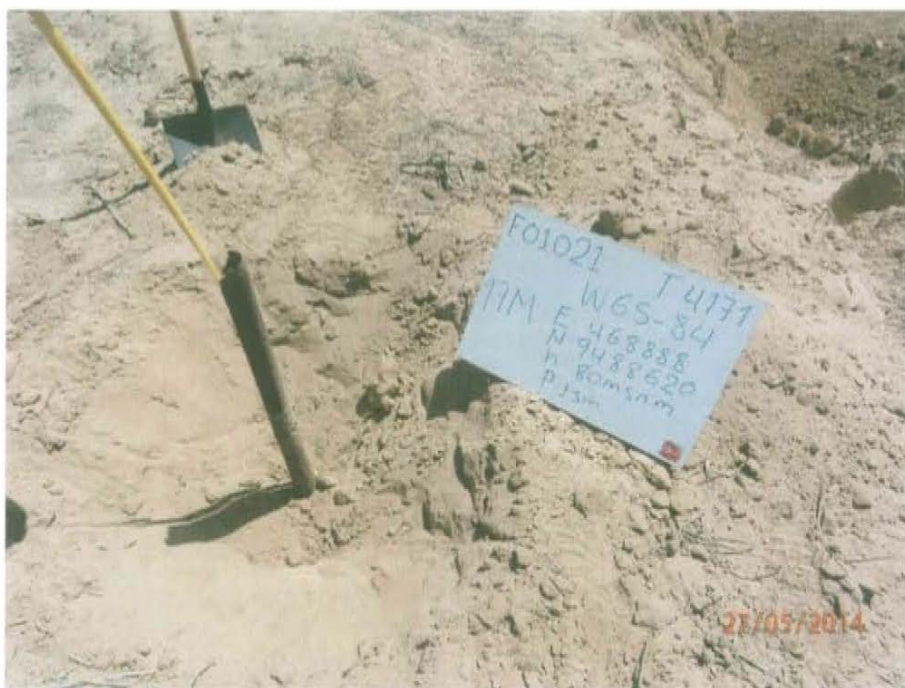
Fotografía N° 1. Pozo inactivo se encuentra expuesto al ambiente.

14. Durante la evaluación in situ realizada por el OEFA el 27 de mayo del 2014, se encontró el pozo inactivo, sin terraplén habilitado ubicado a 70 m de una trocha carrozable; se observó una tubería de reducción en estado de corrosión de 4 plg de diámetro que sobresale 0,8 m a la superficie del suelo, por lo que se encuentra expuesto al ambiente. Asimismo no se visualizó afloramiento de líquidos, ni se percibió emisiones gaseosas provenientes del pozo. Dicho pozo se ubicó a 90 m de un pozo en producción (ver anexos 1, 2 y 3).

El pozo inactivo sin terraplén habilitado ubicado a 70 m de una trocha carrozable, se observa tubería de reducción en estado de corrosión de 4 plg de diámetro que sobresale 0,8 m a la superficie del suelo, por lo que se encuentra expuesto al ambiente. Dicho pozo se ubica a 90 m de un pozo en producción.

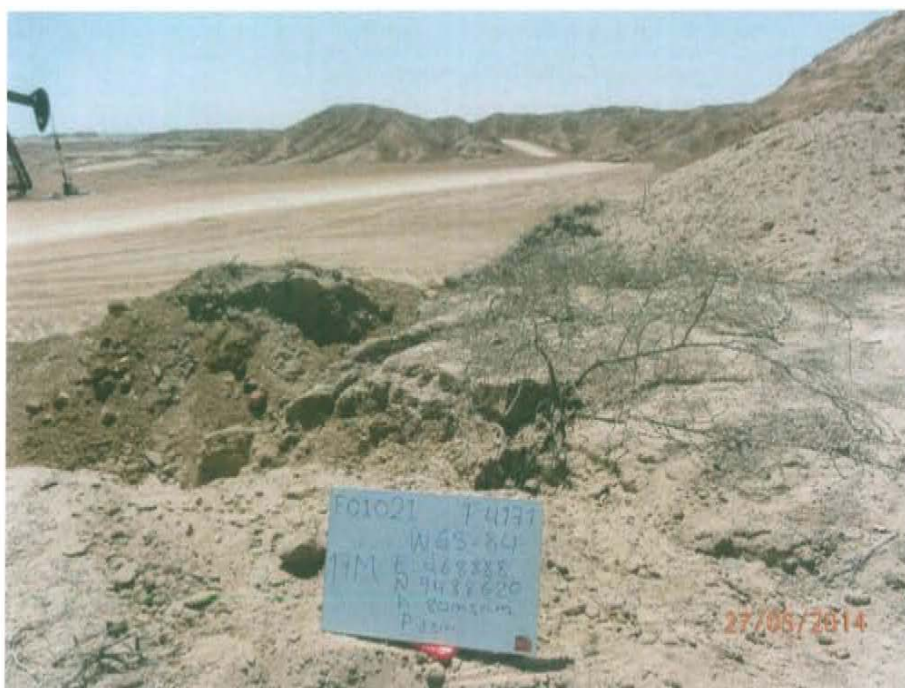
Fotografía N° 2. Vista panorámica del pozo inactivo ubicado en colinas bajas con relieve ondulado.

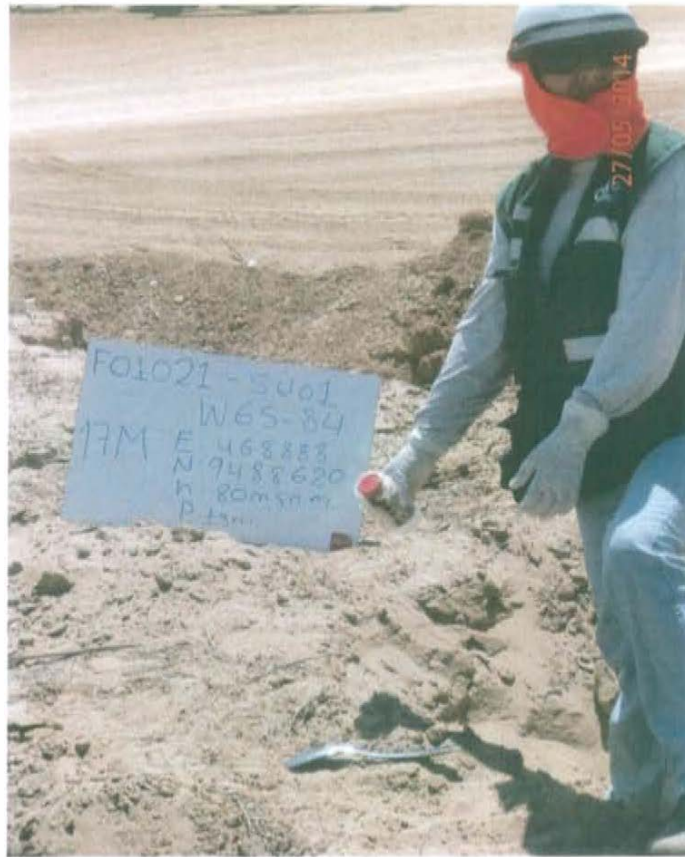
Fotografía N° 3. Punto de muestreo suelo a 0,80 m del Pozo T4171.

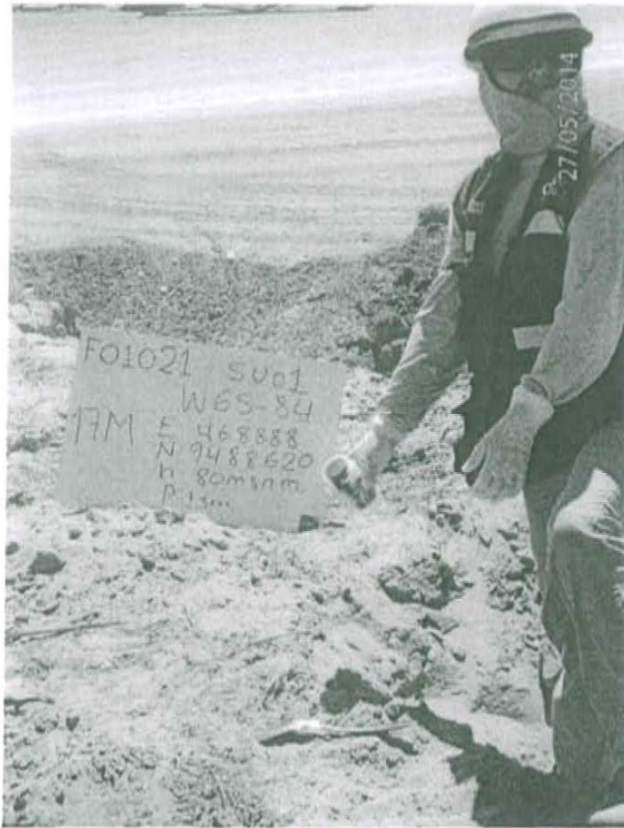
Fotografía 1. Punto de muestreo suelo a 0,80 m del Pozo T4171 y a una profundidad de 0,40 m de la superficie del suelo.

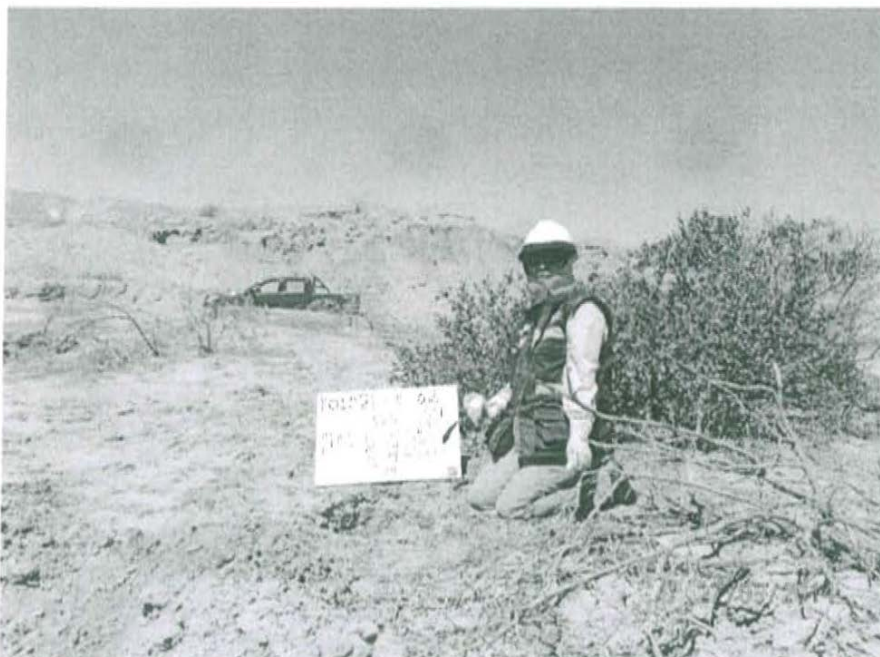
Fotografía 2. La muestra de suelo fue tomada a 12 m del Pozo T4171 y a una profundidad de 0,35 m de la superficie del suelo.

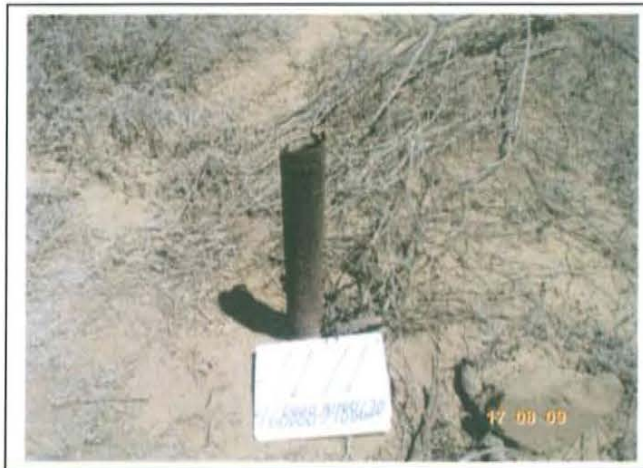
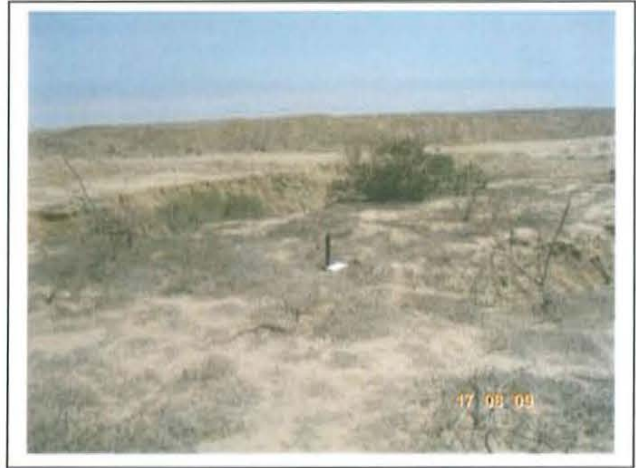
3. REGISTRO FOTOGRÁFICO

Pozo abandonado con tubería de aproximadamente 4 pulgadas corroída y cortada, no se observó hidrocarburos líquidos derramados alrededor del pozo, ni en las quebradas circundantes. La plataforma se encuentra erosionada con fuertes grietas y la zona no tiene acceso vehicular, no se constató viviendas asentadas en el área de influencia directa. Zona desértica con poca presencia de vegetación como el algarrobo y el jaborcillo.
