**INFORME N° 359 - 2014-OEFA/DE-SDCA-CIPASH**

ASUNTO : Identificación de pasivo ambiental del subsector hidrocarburos con código de Ficha OEFA F01486, ubicado en el Lote VII/VI (ex Lote VII), en el distrito de La Brea de la provincia Talara del departamento de Piura.

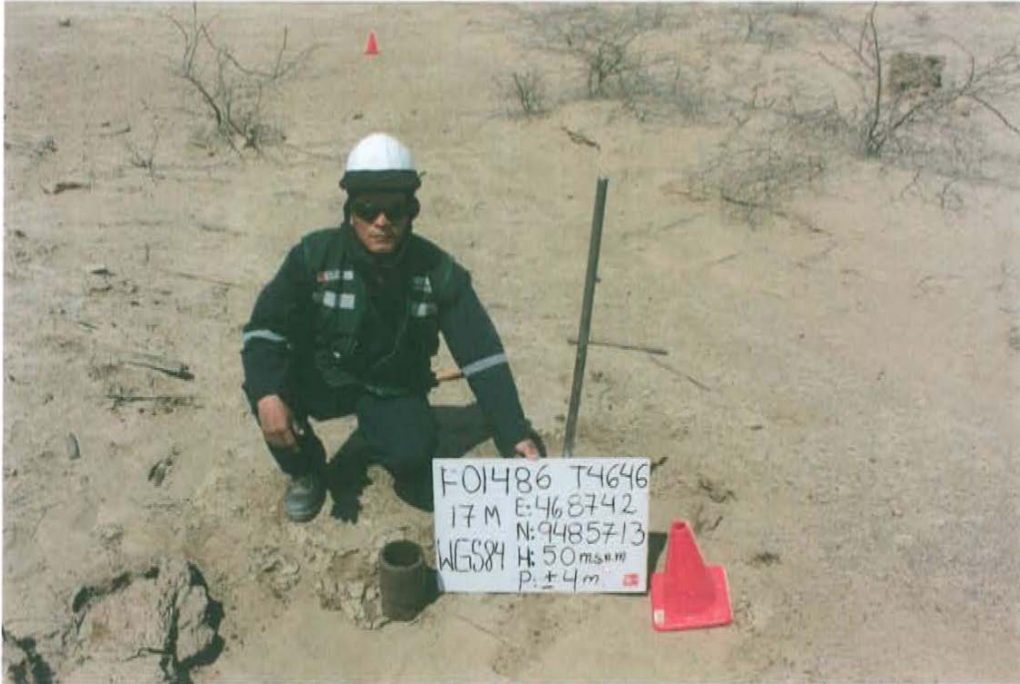
14. Durante la evaluación in situ realizada por el OEFA el 6 de agosto de 2014 se observó un pozo inactivo, el cual no cuenta con terraplén habilitado ni acceso vehicular directo, presenta casing de aproximadamente 5 pulgadas de diámetro que sobresale 0,21 m sobre la superficie del suelo. Asimismo, se observó que el pozo está cortado, corroído y no cuenta con elementos de cierre, por lo que se encuentra abierto al ambiente; sin

embargo, no se percibió olores característicos a hidrocarburos originados por emisiones gaseosas provenientes del pozo ni se observó afloramiento superficial de líquidos (ver anexos 1, 2 y 3).

Fotografía N° 1. Pozo T4646, presenta casing de aproximadamente 5 pulgadas de diámetro cortado y corroído.

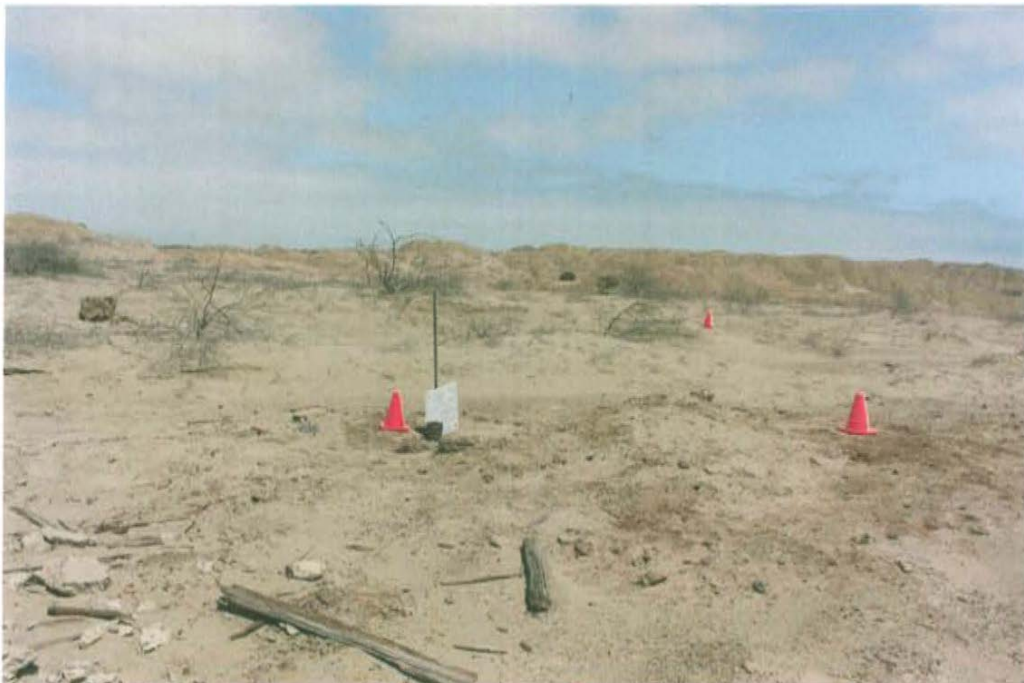
13. El área evaluada se encuentra en una zona desértica de bosque seco, presenta un paisaje caracterizado por planicies, microtopografía ondulada y suelo altamente susceptible a la erosión eólica, de escasa precipitación y ausencia de escorrentías superficiales; sin embargo, se observa en la zona vegetación arbustiva como el bichayo.

Fotografía N° 2. El área evaluada presenta un paisaje caracterizado por planicies, con microtopografía ondulada.

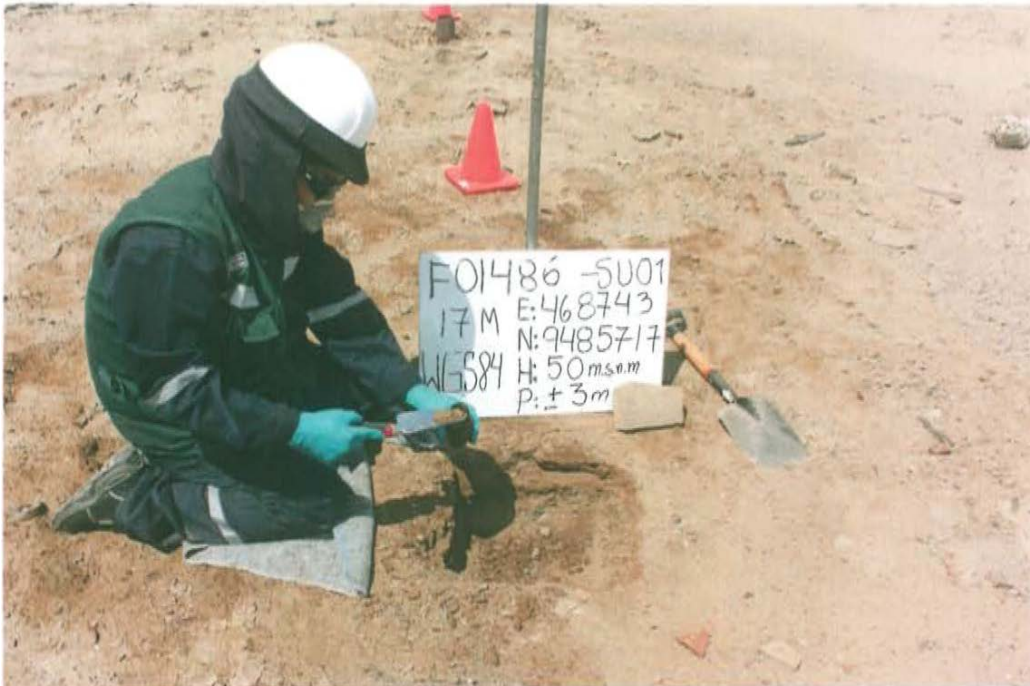
Fotografía N° 3. Toma de muestra de suelo en el punto F01486-SU01.

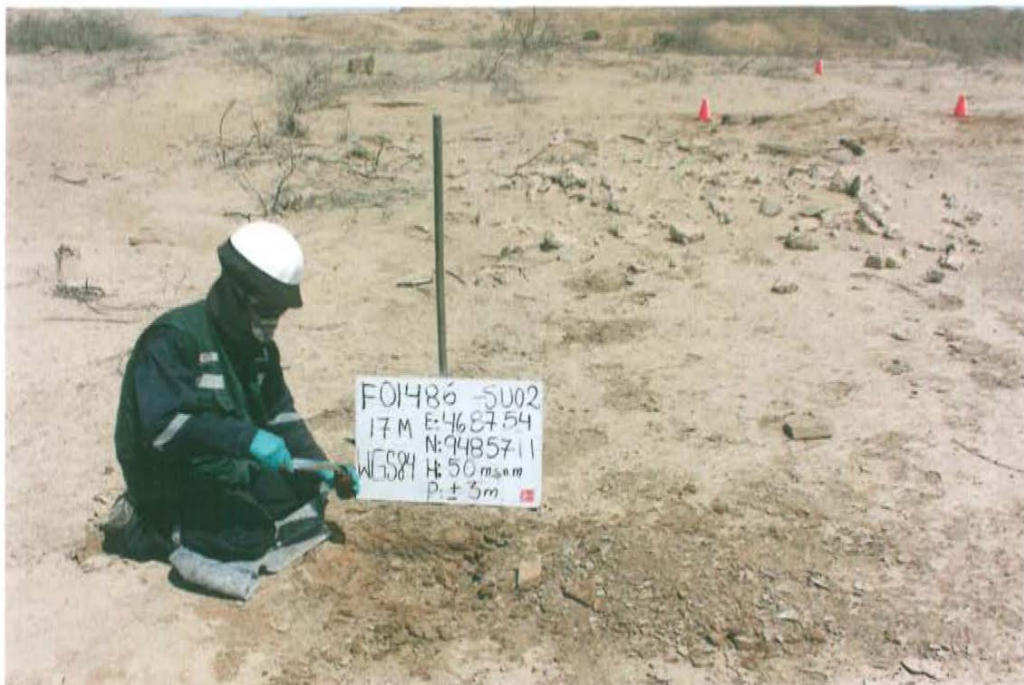
Fotografía N° 4. Toma de muestra de suelo en el punto F01486-SU02.

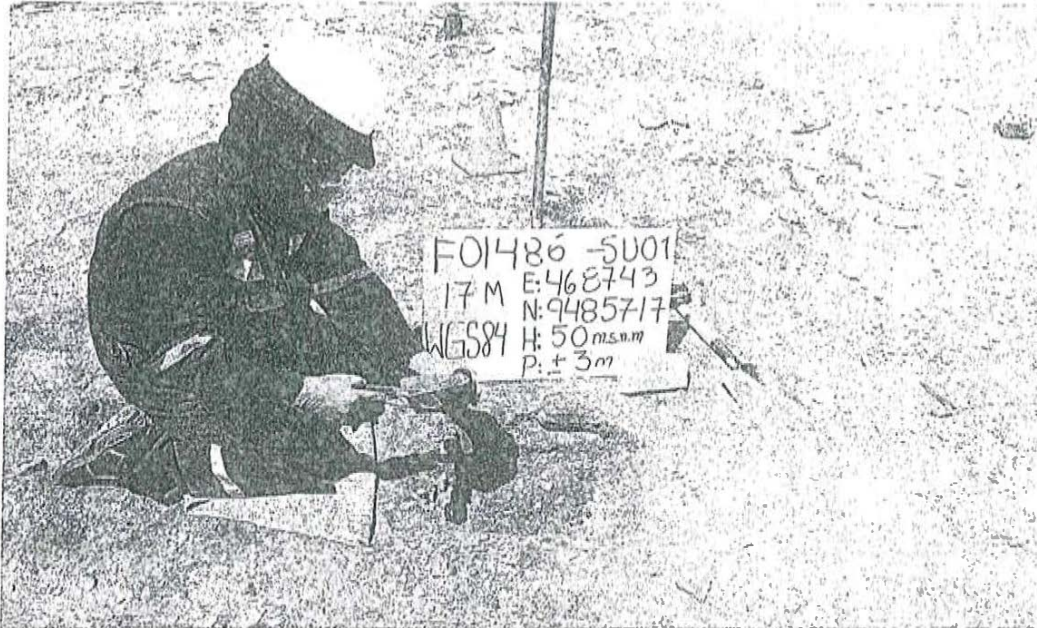
Fotografía N° 1. Toma de muestra de suelo en el punto F01486-SU01, aproximadamente a 5 m al Norte del Pozo T4646 y a una profundidad de 0,10 m a 0,20 m de la superficie del suelo.

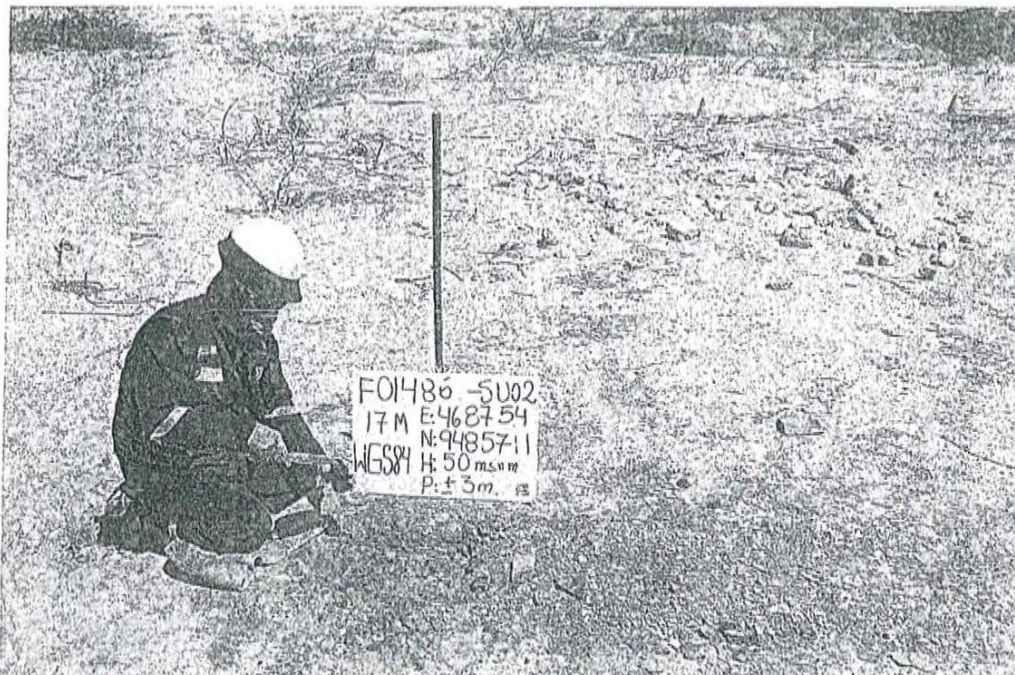
Fotografía N° 2. Toma de muestra de suelo en el punto F01486-SU02, aproximadamente a 10 m al Este del Pozo T4646 y a una profundidad de 0,10 m a 0,15 m de la superficie del suelo.

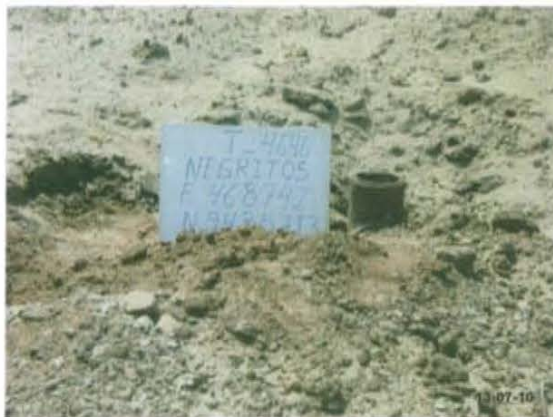
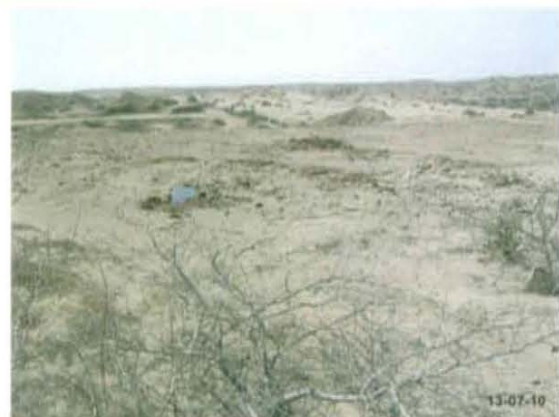
3. REGISTRO FOTOGRÁFICO

4. CAUSA / ORIGEN
Inadecuado abandono del pozo
5. TIPOS DE PASIVOS AMBIENTALES (Marque con X el que corresponda).
