**INFORME N° 783 - 2013 - OEFA / DE**

ASUNTO : Actividad de Inventario de Transformadores conteniendo aceites dieléctricos y evaluación de disposición final de residuos de equipos y aceites dieléctricos que podrían contener Bifenilos policlorados - PCB, de propiedad de la empresa distribuidora de energía eléctrica EGEMSA, en la región Cusco.

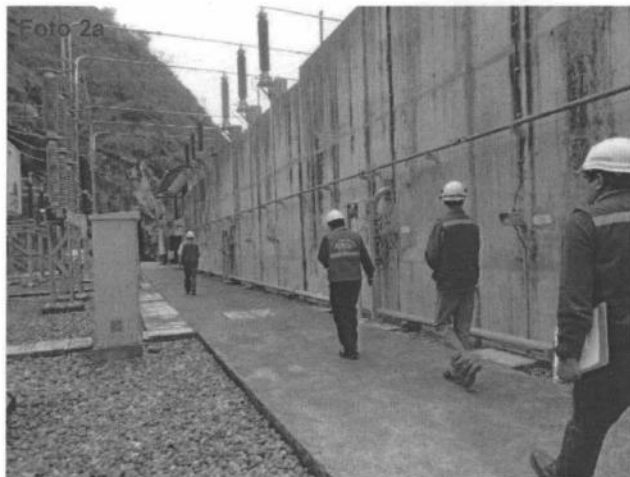
Fotografía N° 2a y 2b. Evidencias del proceso de evaluación en campo del inventario de transformadores eléctricos de potencia en el patio de llaves de la Central Hidroeléctrica Machupicchu de la empresa EGEMSA, en el punto georeferenciado N° 1, del Cuadro N° 1. Coordenadas UTM WGS 84 (18L 764329E 8542206N)

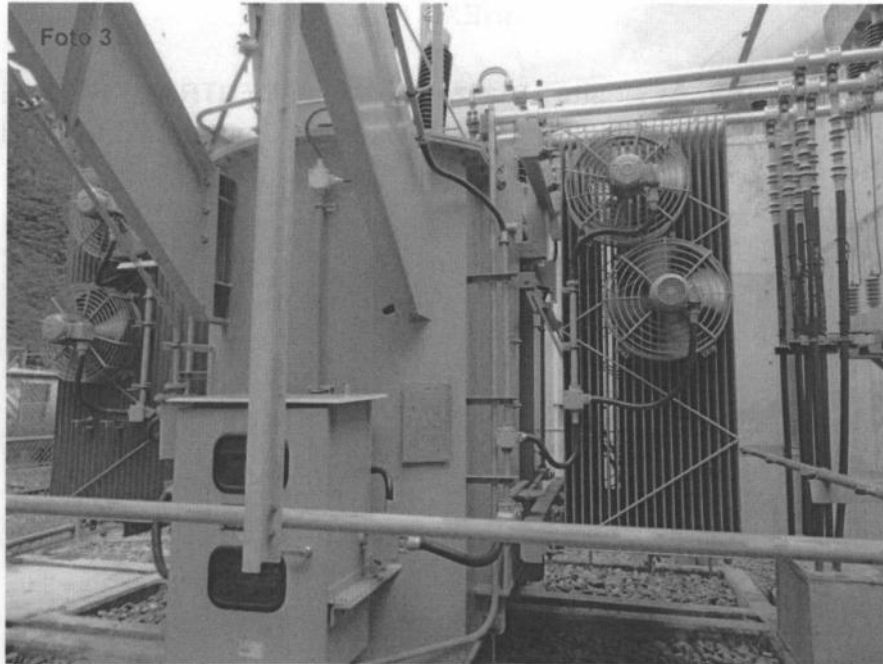
Fotografía N° 3. Evidencia del proceso de evaluación en campo del inventario de transformadores eléctricos de potencia en el patio de llaves de la Central Hidroeléctrica Machupicchu de la empresa EGEMSA, en el punto georeferenciado N° 1, del Cuadro N° 1. Coordenadas UTM WGS 84 (18L 764329E 8542206N)

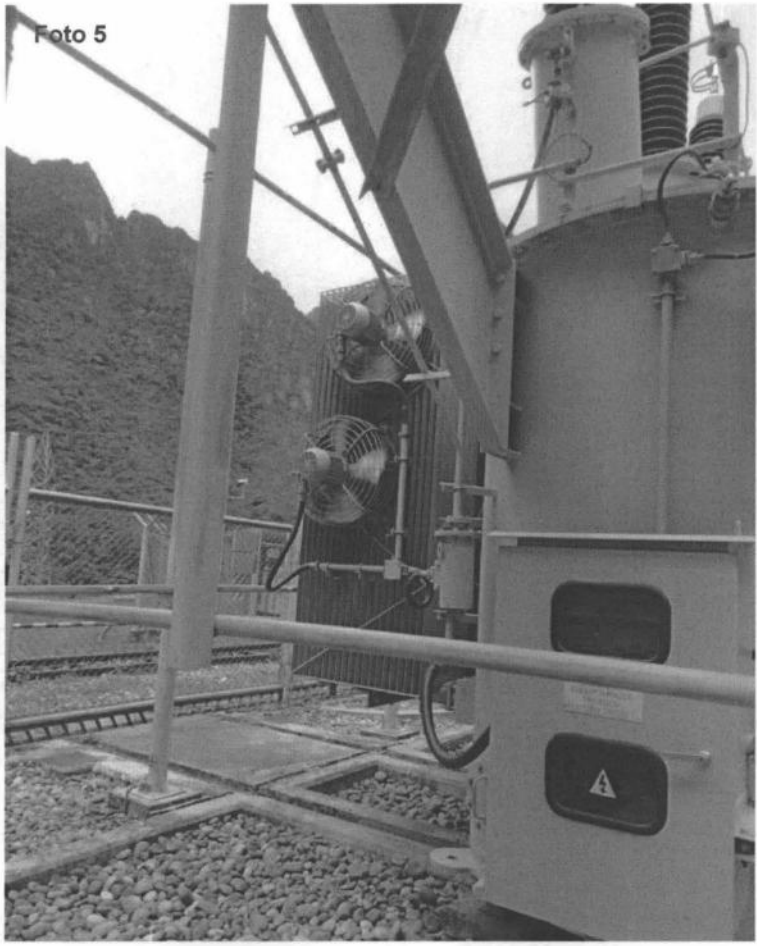
Fotografía N° 5. Evidencia del proceso de evaluación en campo del inventario de transformadores eléctricos de potencia en el patio de llaves de la Central Hidroeléctrica Machupicchu de la empresa EGEMSA, en el punto georeferenciado N° 1, del Cuadro N° 1. Coordenadas UTM WGS 84 (18L 764329E 8542206N)

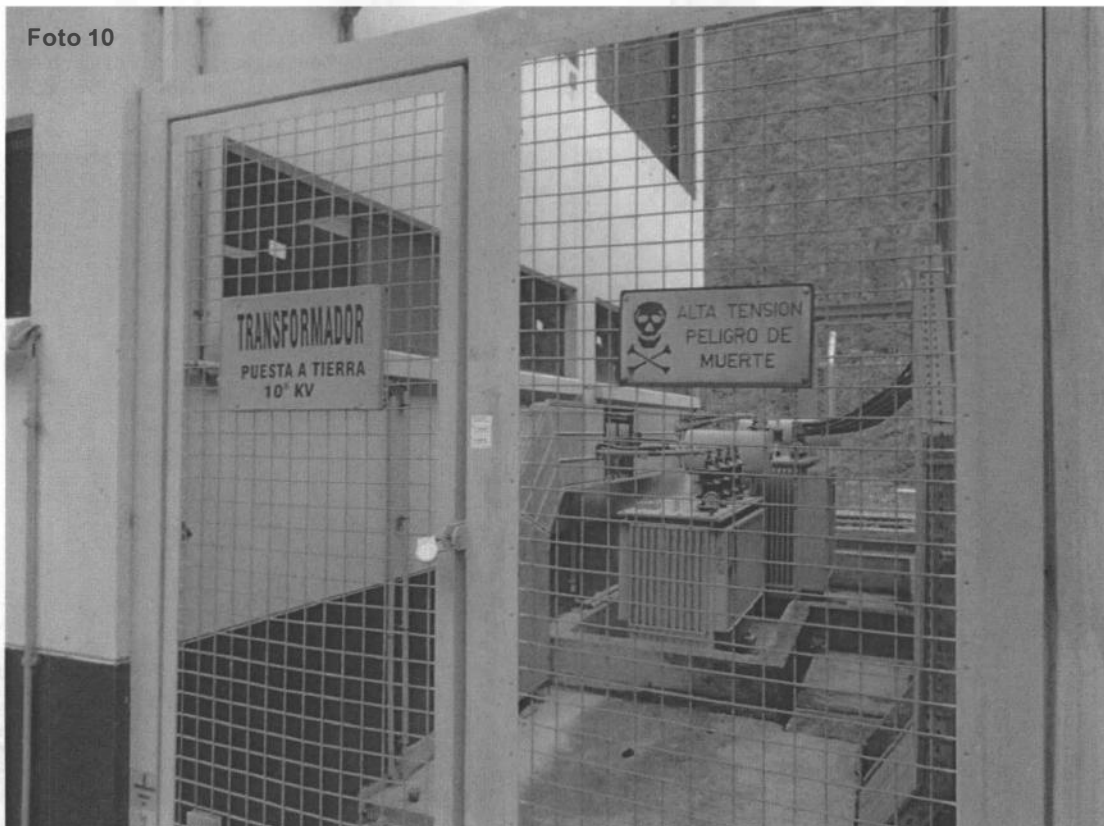
Fotografía N° 10. Evidencia del proceso de evaluación en campo de los transformadores de servicios Serie N° 141778T1 y de Puesta a tierra Serie N° L100338-01, en el patio de llaves de la Central Hidroeléctrica Machupicchu de la empresa EGEMSA, en el punto georeferenciado N° 1, del Cuadro N° 1. Coordenadas UTM WGS 84 (18L 764329E 8542206N)

APPARATUS TYPE:	SAMPLING PT.: Cuba principal	WORK ORDER:
LOCATION:	S.E. Machupichu	MATERIAL ANALYSED: Oil
SERIAL NO.:	L-100338-01	AROCHLOR(S) FOUND: None
DATE (M/D/Y):	07/17/2008	
EQUIP. DESC.:	Tx.Puesta Tier

APPARATUS TYPE:	SAMPLING PT.: Cuba principal	WORK ORDER:
LOCATION:	S.E. Machupichu	MATERIAL ANALYSED: Oil
SERIAL NO.:	141778-T1	AROCHLOR(S) FOUND: None
DATE (M/D/Y):	07/17/2008	
EQUIP. DESC.:	Trafo SS AA

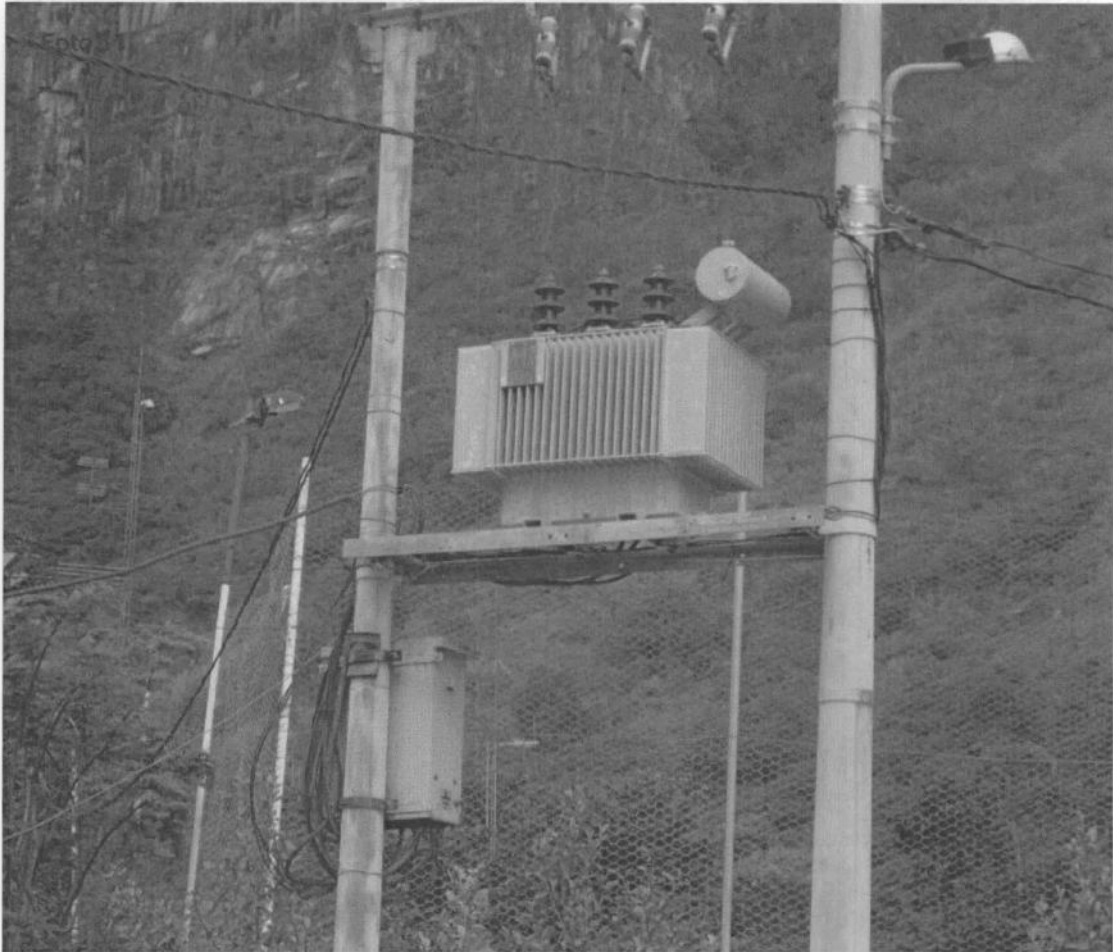
Fotografía N° 11. Evidencia de la identificación de un transformador aéreo de 25KVA aproximadamente que no se encuentra inventariado, se ubica frente al taller de mantenimiento general del campamento de la Central Hidroeléctrica Machupicchu de la empresa EGEMSA, en el punto georeferenciado N° 2, del Cuadro N° 1. Coordenadas UTM WGS 84 (18L 764763E 8542287N)

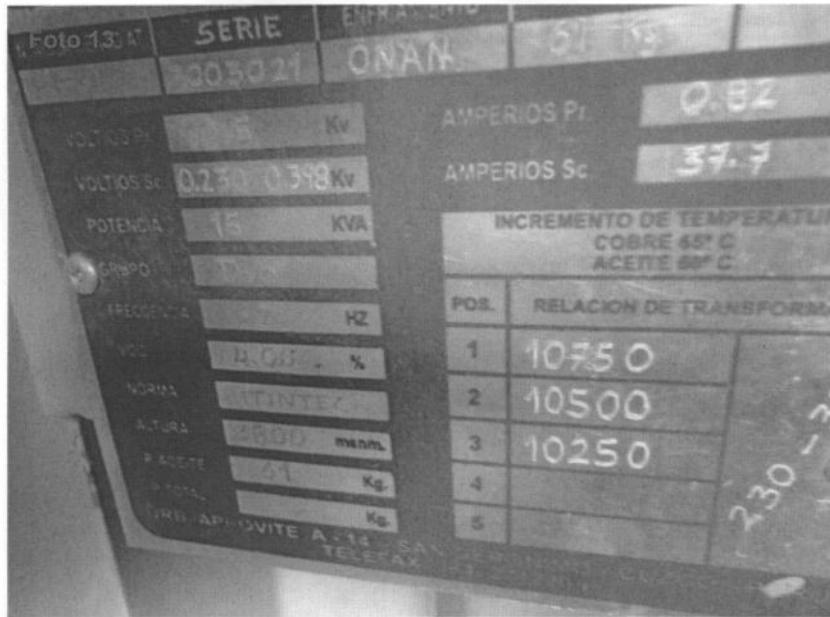
Fotografía N° 13. Evidencia de la placa del transformador aéreo de 15KVA, que no se encuentra inventariado, ubicado en el interior del almacén principal de materiales del campamento de la Central Hidroeléctrica Machupicchu de la empresa EGEMSA, en el punto georeferenciado N° 3, del Cuadro N° 1. Coordenadas UTM WGS 84 (18L 764717E 8542231N)

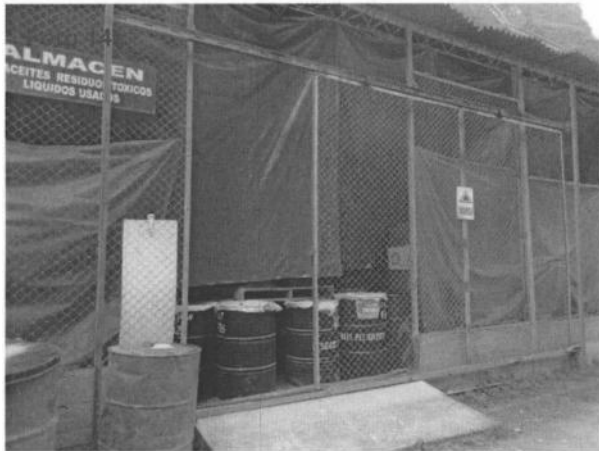
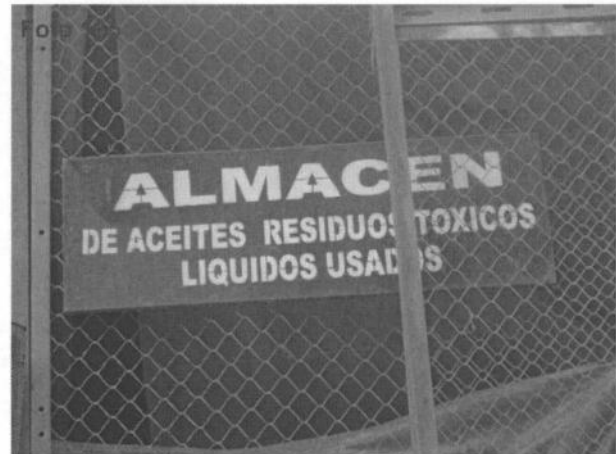
Fotografía N° 14a y 14b. Evidencias de la visita de evaluación realizada al almacén principal de residuos peligrosos, del campamento de la Central Hidroeléctrica Machupicchu de la empresa EGEMSA, en el punto georeferenciado N° 4, del Cuadro N° 1. Coordenadas UTM WGS 84 (18L 764717E 8542231N)

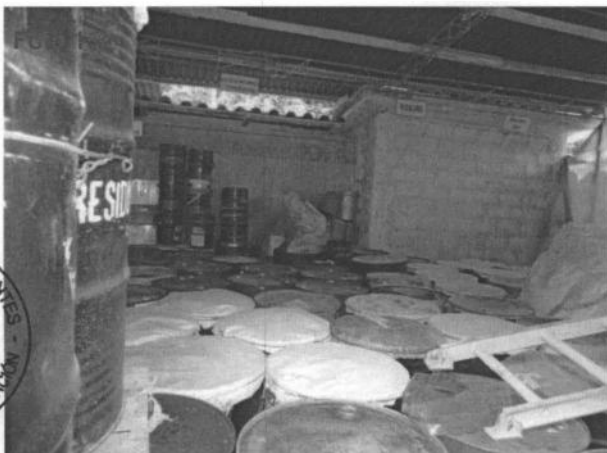
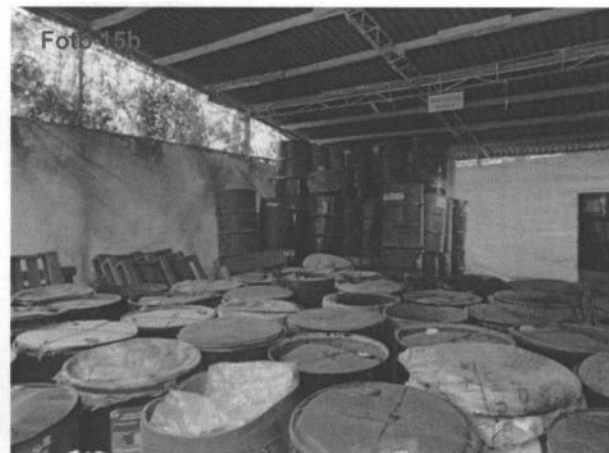
Fotografía N° 15a y 15b. Evidencias de la visita de evaluación realizada al almacén principal de residuos peligrosos, del campamento de la Central Hidroeléctrica Machupicchu de la empresa EGEMSA, en el punto georeferenciado N° 4, del Cuadro N° 1. Coordenadas UTM WGS 84 (18L 764717E 8542231N)

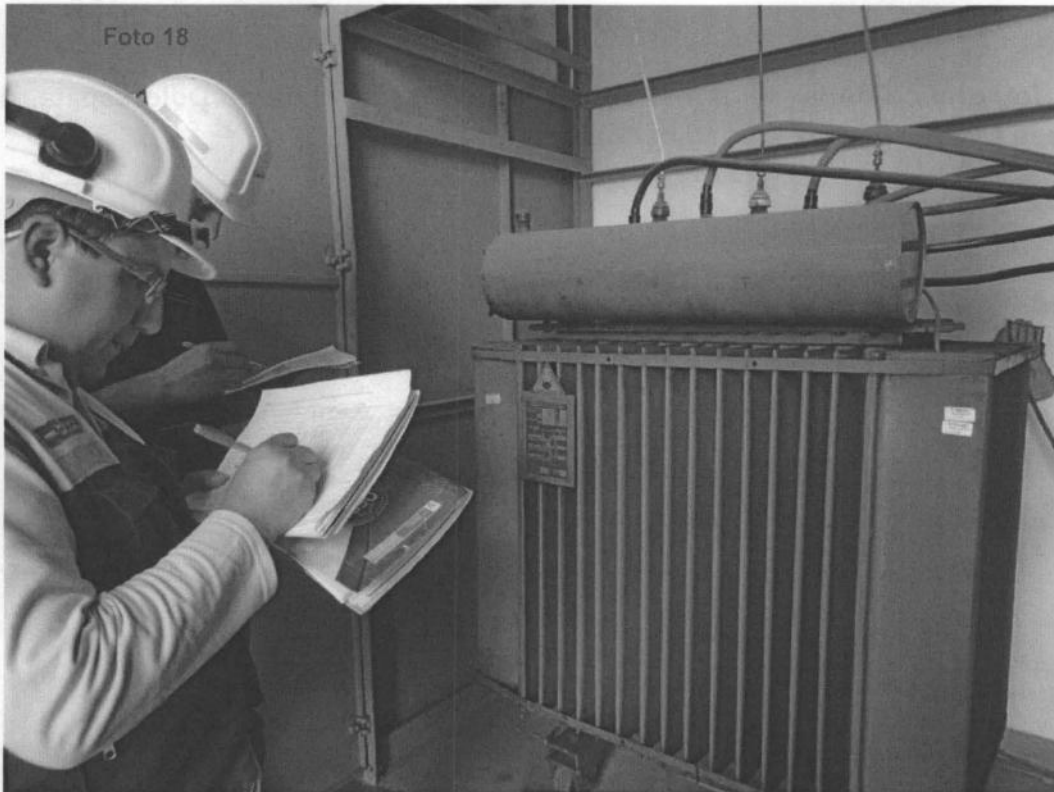
Fotografía N° 18. Evidencia del proceso de evaluación en campo del inventario de transformadores eléctricos en el taller de mantenimiento general de la Central Térmica de Dolorespata de la empresa EGEMSA, en el punto georeferenciado N° 1, del Cuadro N° 2. Coordenadas UTM WGS 84 (19L 178374E 8501976N)

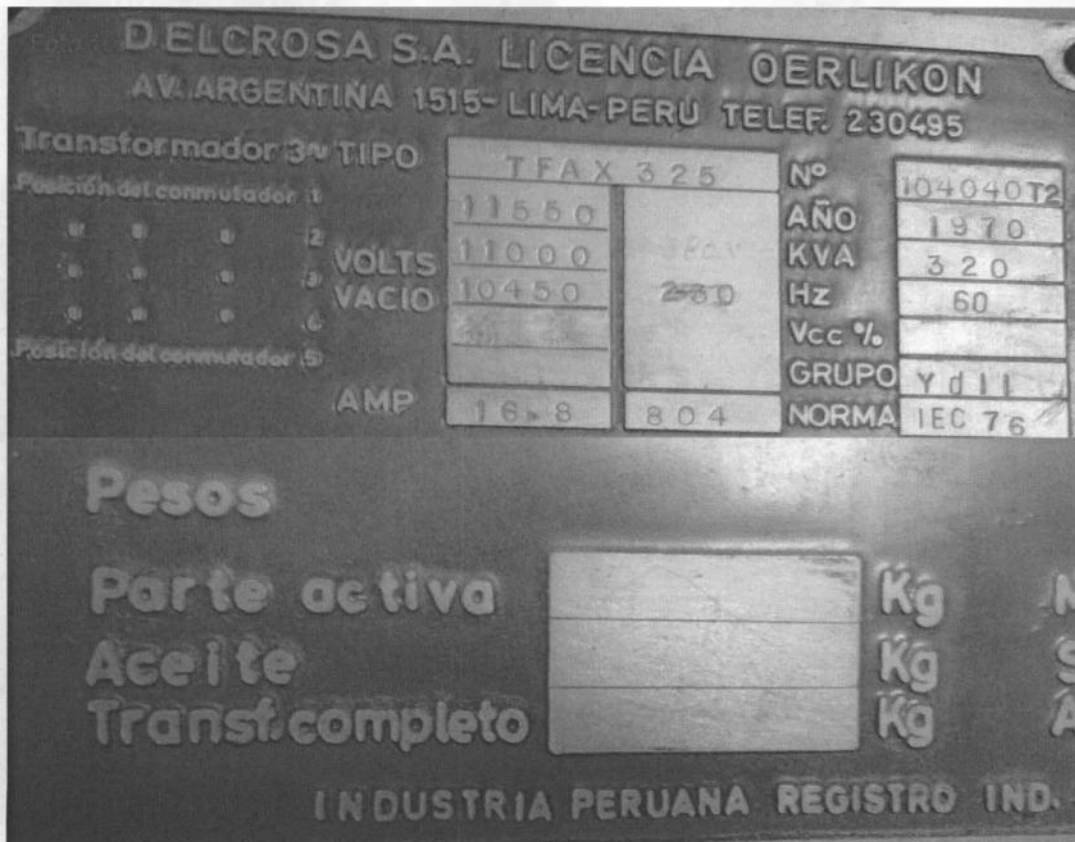
Fotografía N° 19. Evaluación de la placa del transformador eléctrico de Serie N° 104040T2 (Datos de Potencia, Peso y tipo de aceite, año de fabricación y peso bruto del equipo), en el taller de mantenimiento general de la Central Térmica de Dolorespata de la empresa EGEMSA, en el punto georeferenciado N° 1, del Cuadro N° 2. Coordenadas UTM WGS 84 (19L 178374E 8501976N)

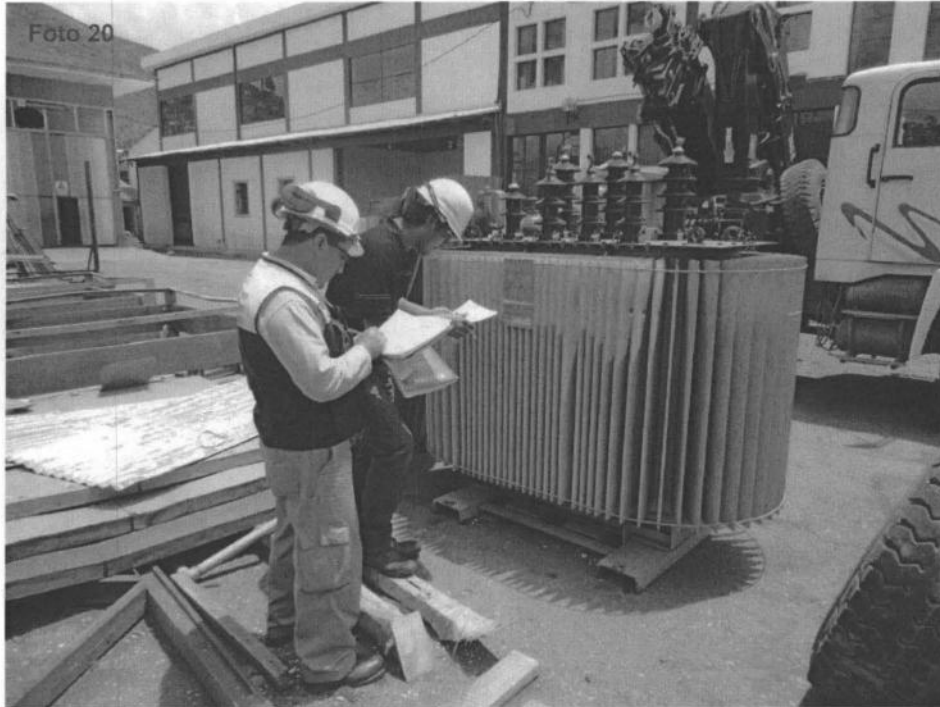
Fotografía N° 20. Evidencia del proceso de evaluación en campo del inventario de transformadores eléctricos en el patio del taller de mantenimiento general de la Central Térmica de Dolorespata de la empresa EGEMSA, en el punto georeferenciado N° 2, del Cuadro N° 2. Coordenadas UTM WGS 84 (19L 178368E 8502002N)

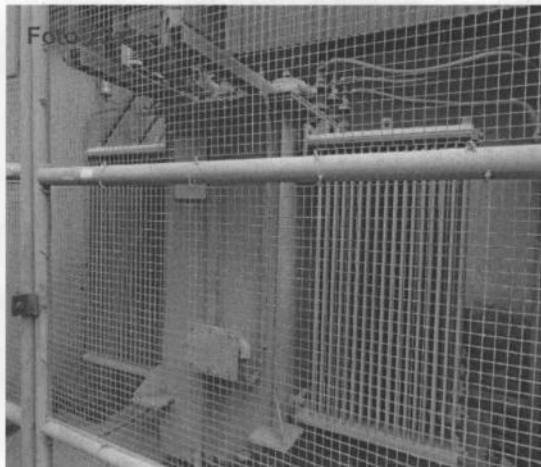
Fotografías N° 23a y 23b. Evidencias del proceso de evaluación en campo del inventario de transformadores eléctricos en la sala de máquinas principal del generador N° 1, de la Central Térmica de Dolorespata de la empresa EGEMSA, en el punto georeferenciado N° 3, del Cuadro N° 2. Coordenadas UTM WGS 84 (19L 178319E 8502227N)

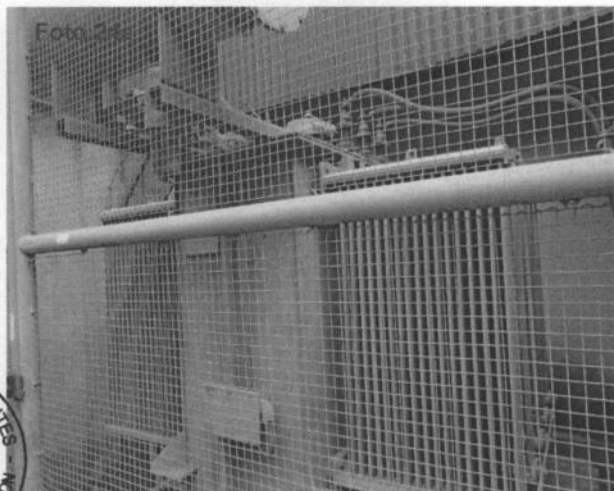
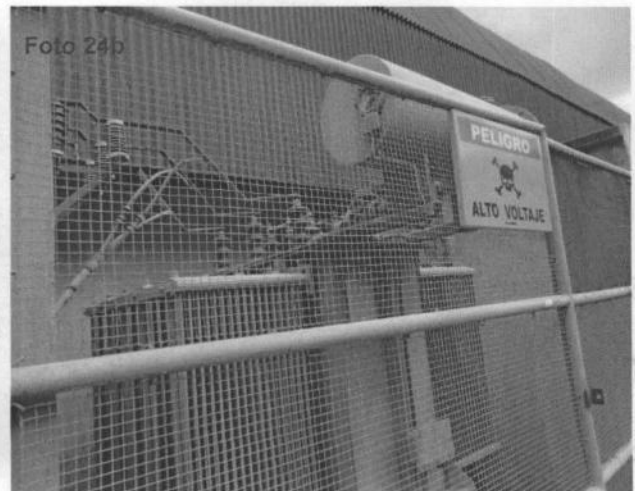
Fotografías N° 24a y 24b. Evidencias del proceso de evaluación en campo del inventario de transformadores eléctricos en la sala de máquinas principal del generador N° 2, de la Central Térmica de Dolorespata de la empresa EGEMSA, en el punto georeferenciado N° 3, del Cuadro N° 2. Coordenadas UTM WGS 84 (19L 178319E 8502227N)

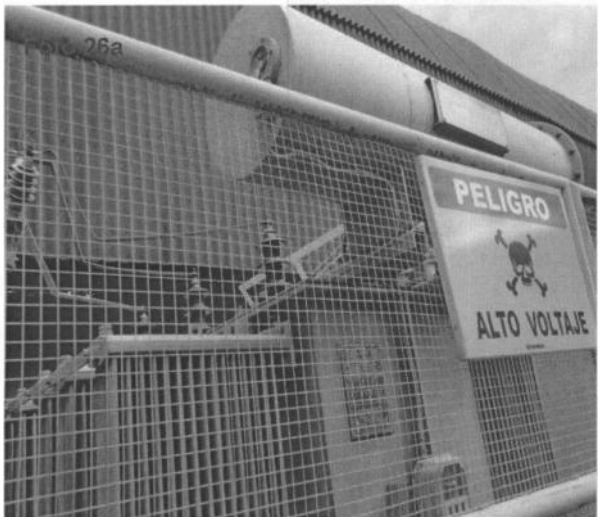
Fotografías N° 26a y 26b. Evidencias del proceso de evaluación en campo del inventario de transformadores eléctricos en la sala de máquinas principal del generador N° 4, de la Central Térmica de Dolorespata de la empresa EGEMSA, en el punto georeferenciado N° 3, del Cuadro N° 2. Coordenadas UTM WGS 84 (19L 178319E 8502227N)

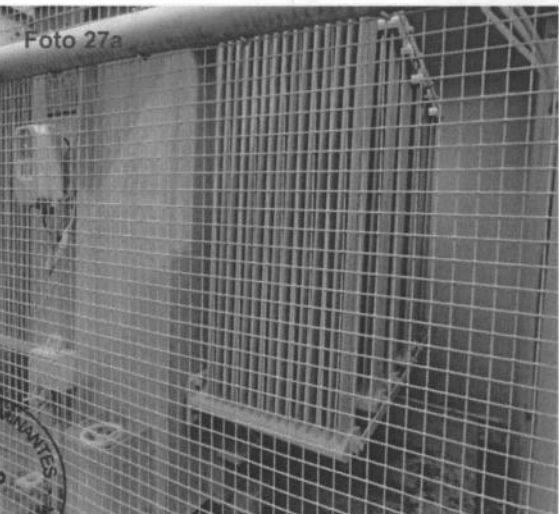
Fotografías N° 27a y 27b. Evidencias del proceso de evaluación en campo del inventario de transformadores eléctricos en la sala de máquinas principal del generador N° 5, de la Central Térmica de Dolorespata de la empresa EGEMSA, en el punto georeferenciado N° 3, del Cuadro N° 2. Coordenadas UTM WGS 84 (19L 178319E 8502227N)

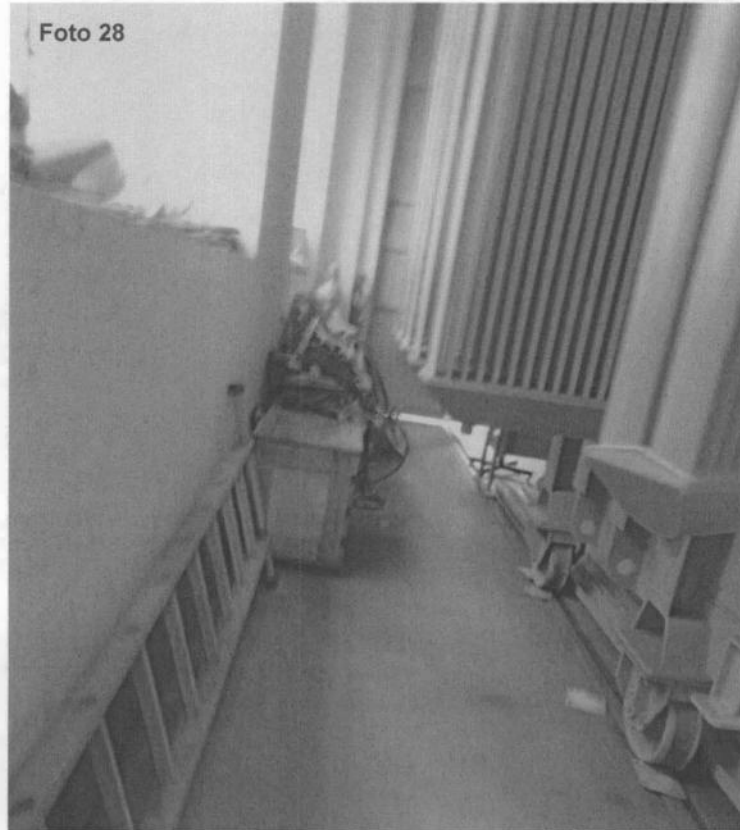
Fotografía N° 28. Evidencia del proceso de evaluación del transformador eléctrico de potencia en reserva, ubicado en el taller de mantenimiento de la Central Térmica de Dolorespata de la empresa EGEMSA, en el punto georeferenciado N° 4, del Cuadro N° 2. Coordenadas UTM WGS 84 (19L 178330E 8502264N)

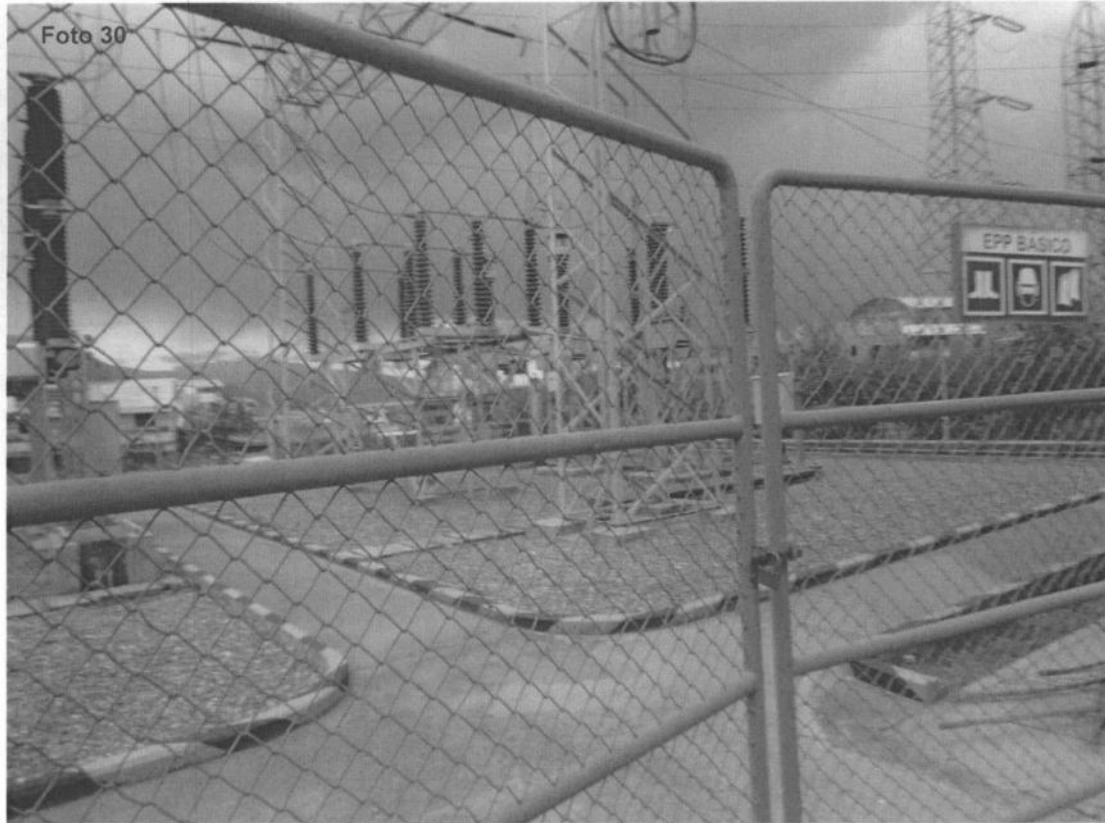
Fotografía N° 30. Vista panorámica del Patio de llaves de los de transformadores de transmisión de potencia, ubicado en la Subestación de Dolorespata de la empresa EGEMSA, en el punto georeferenciado N° 5, del Cuadro N° 2. Coordenadas UTM WGS 84 (19L 178327E 8502282N)

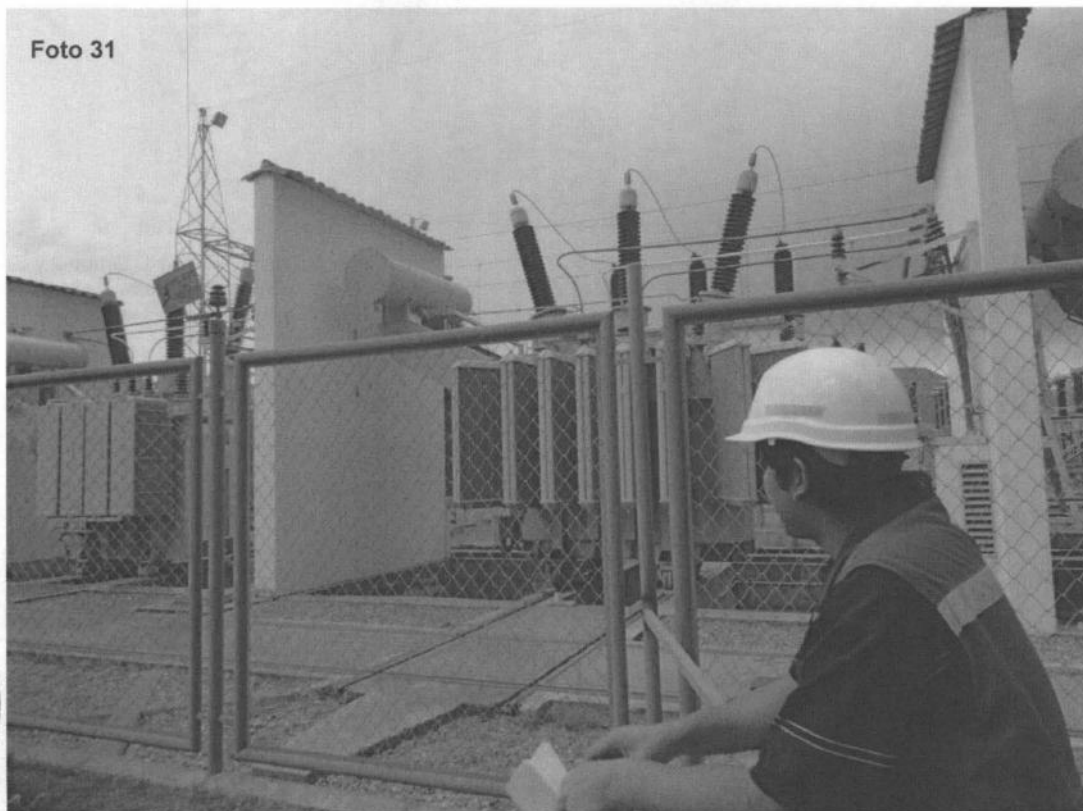
Fotografía N° 31. Vista panorámica de la distribución de los transformadores de transmisión de potencia, en el patio de llaves de la Subestación de Dolorespata de la empresa EGEMSA, en el punto georeferenciado N° 5, del Cuadro N° 2. Coordenadas UTM WGS 84 (19L 178327E 8502282N)

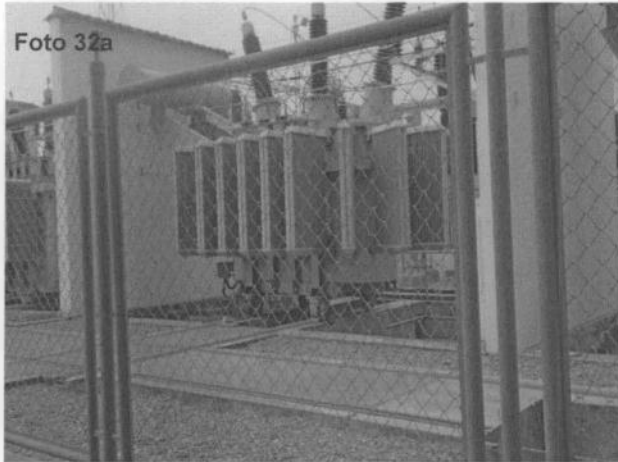
Fotografías N° 32a y 32b. Vistas panorámica de los transformadores de transmisión de potencia operativos Grupo 1 y Grupo 2, en el patio de llaves de la Subestación de Dolorespata de la empresa EGEMSA, en el punto georeferenciado N° 5, del Cuadro N° 2. Coordenadas UTM WGS 84 (19L 178330E 8502264N)

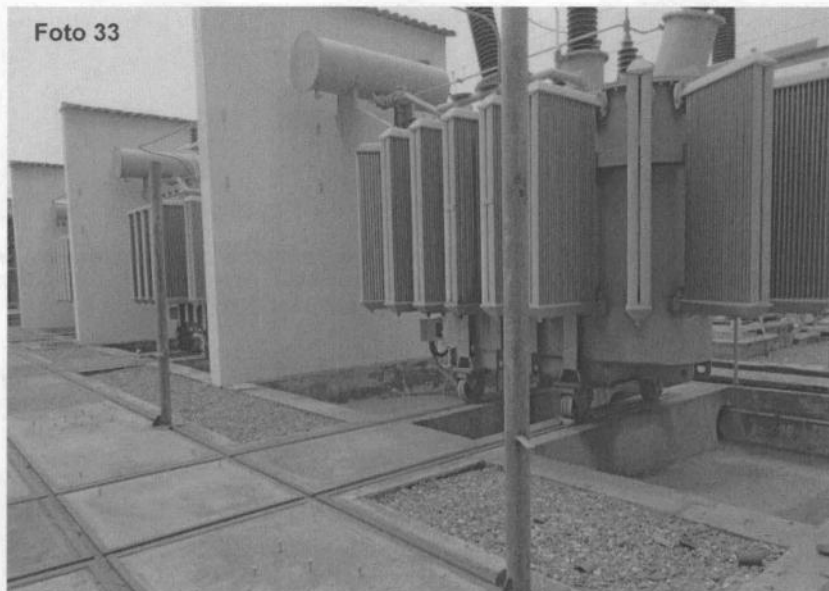
Fotografía N° 33. Vista panorámica de los transformadores de transmisión de potencia operativos Grupo 1, Grupo 2 y Grupo 3, en el patio de llaves de la Subestación de Dolorespata de la empresa EGEMSA, en el punto georeferenciado N° 5, del Cuadro N° 2. Coordenadas UTM WGS 84 (19L 178327E 8502282N)

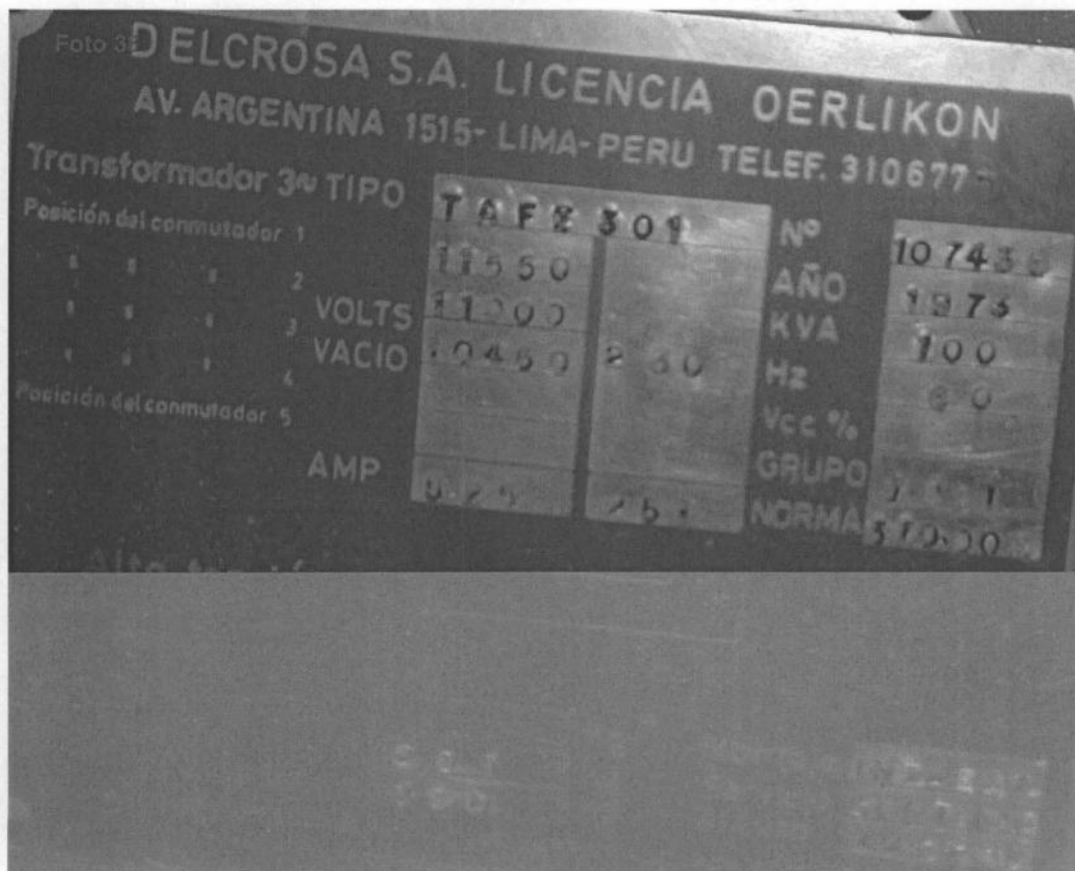
Fotografía N° 38. Evaluación de la placa del transformador de Serie N° 104040T2 que alimenta al taller de mantenimiento de la Subestación de la Central Térmica Dolorespata de la empresa EGEMSA, en el punto georeferenciado N° 6, del Cuadro N° 2. Coordenadas UTM WGS 84 (19L 178298E 8502261N)

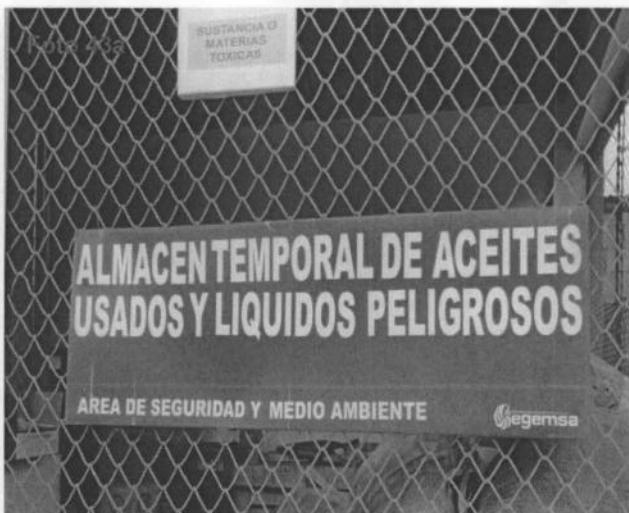
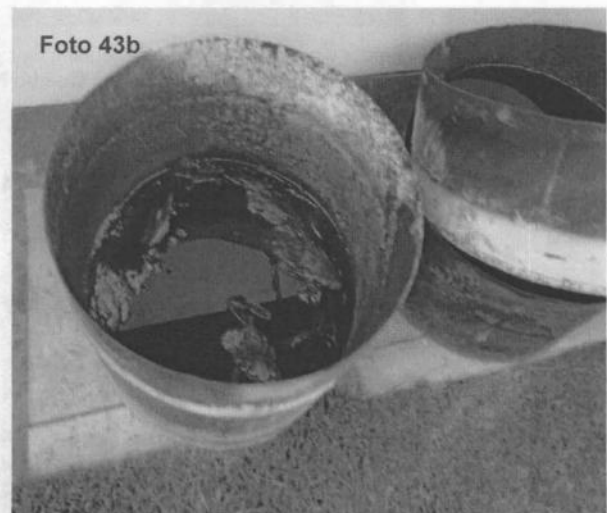
Fotografías N° 43a y 43b. Evidencias del manejo inadecuado de residuos oleosos de hidrocarburos y aceites, en el almacén de residuos peligrosos, en el punto georeferenciado N° 7, del Cuadro N° 2. Coordenadas UTM WGS 84 (19L 178354E 8502213N)

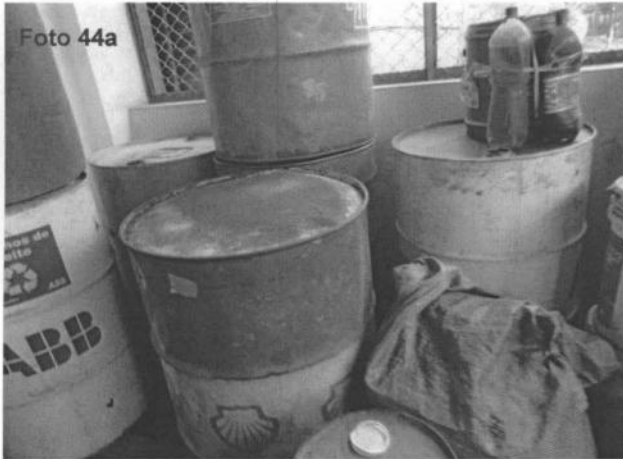
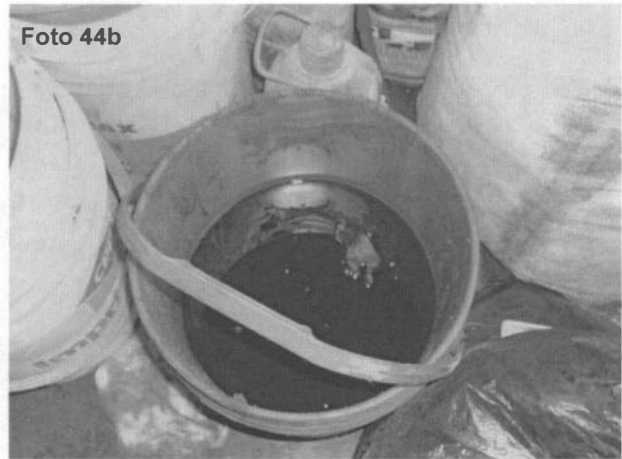
Fotografías N° 44a y 44b. Evidencias del manejo inadecuado de residuos oleosos de hidrocarburos y aceites, en el almacén de residuos peligrosos, en el punto georeferenciado N° 7, del Cuadro N° 2. Coordenadas UTM WGS 84 (19L 178354E 8502213N)

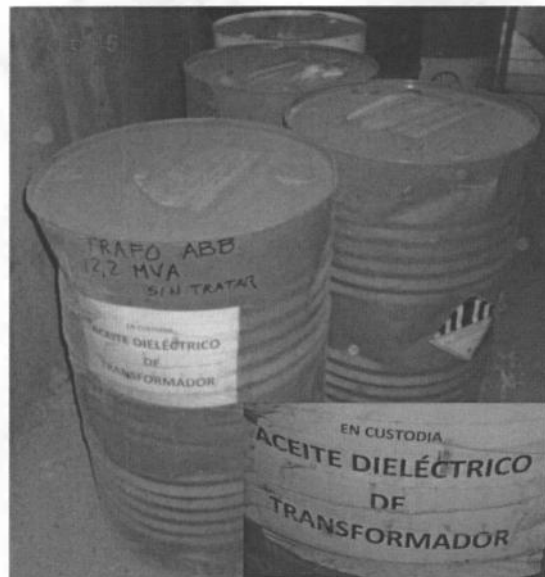
Fotografía N° 45. Evidencia de existencias de aceite dieléctrico en el almacén de aceites, de la Central Térmica de Dolorespata, cerca al punto georeferenciado N° 7, del Cuadro N° 2. Coordenadas UTM WGS 84 (19L 178354E 8502213N)

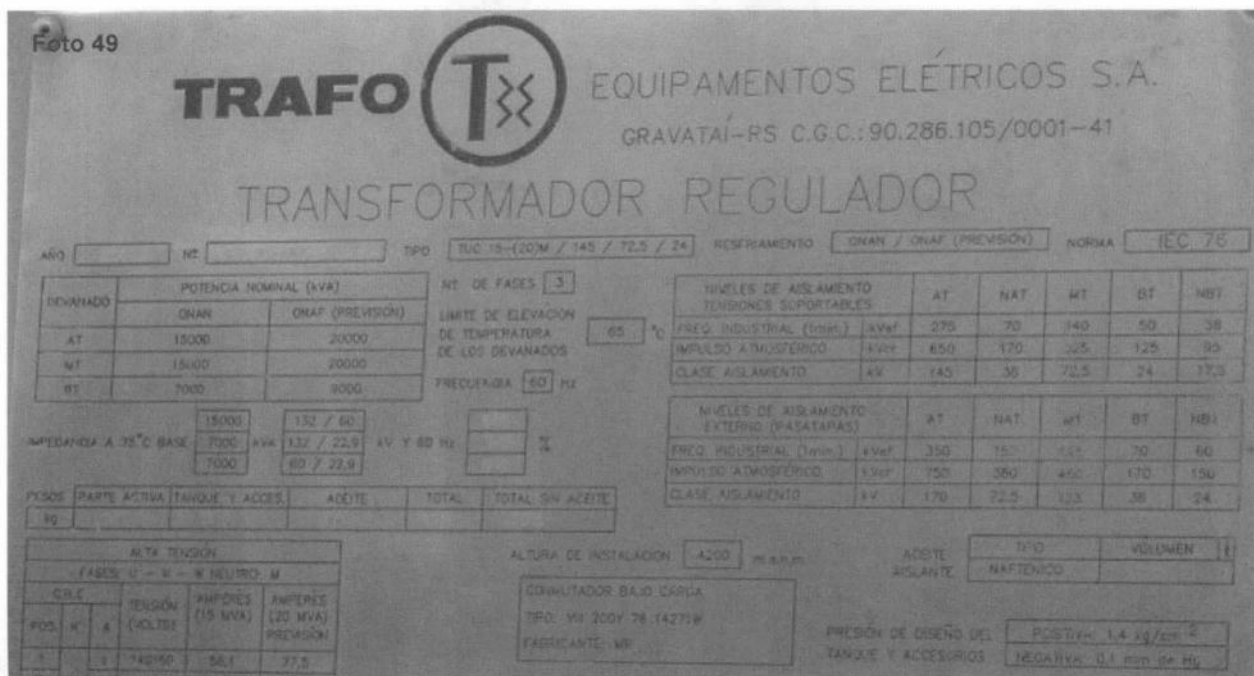
Fotografía N° 48. Evaluación de la placa del transformador eléctrico de Serie N° A0982A001 (Datos de Potencia, Peso y tipo de aceite, año de fabricación y peso bruto del equipo), en el en la Subestación de Cachimayo, de la empresa EGEMSA, en el punto georeferenciado N° 1, del Cuadro N° 3. Coordenadas UTM WGS 84 (18L 817 100E 8508507N)

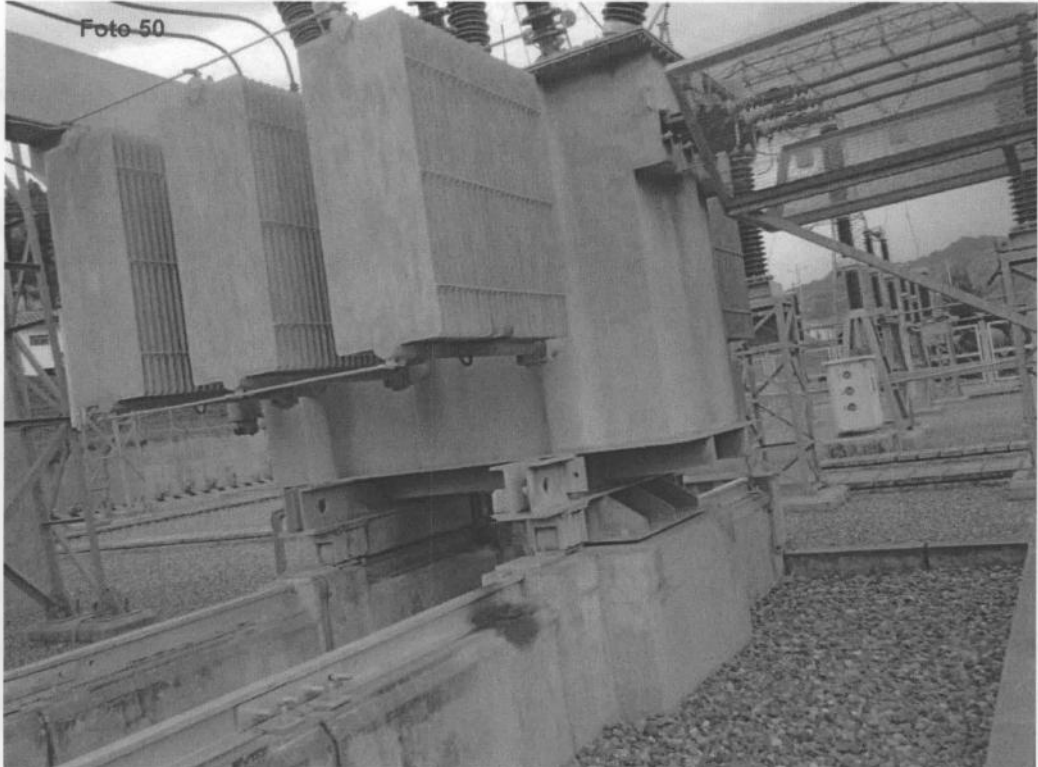
Fotografía N° 50. Evaluación del transformador de potencia de serie N° H68330-01, operativo en la Subestación de Cachimayo, de la empresa EGEMSA, en el punto georeferenciado N° 1, del Cuadro N° 3. Coordenadas UTM WGS 84 (18L 817100E 8508507N)

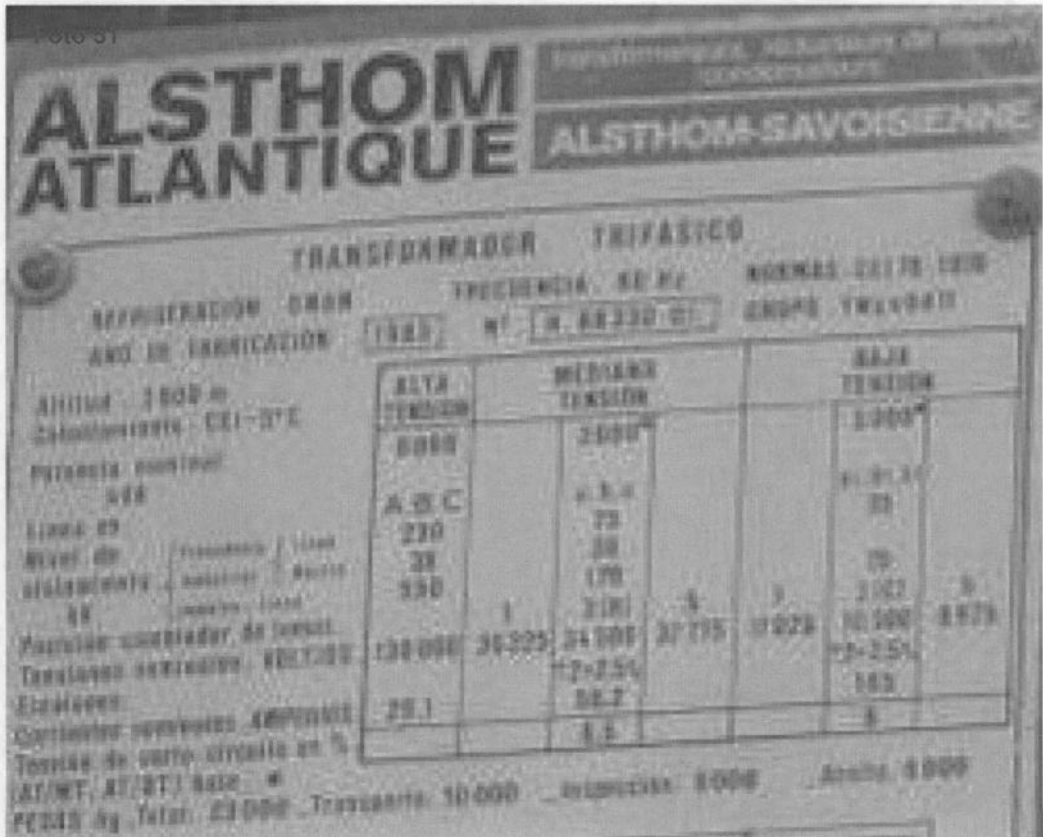
Fotografía N° 51. Evaluación de la placa del transformador eléctrico de Serie N° A0982A001 (Datos de Potencia, Peso y tipo de aceite, año de fabricación y peso bruto del equipo), en el en la Subestación de Cachimayo, de la empresa EGEMSA, en el punto georeferenciado N° 1, del Cuadro N° 3. Coordenadas UTM WGS 84 (18L 817100E 8508507N)

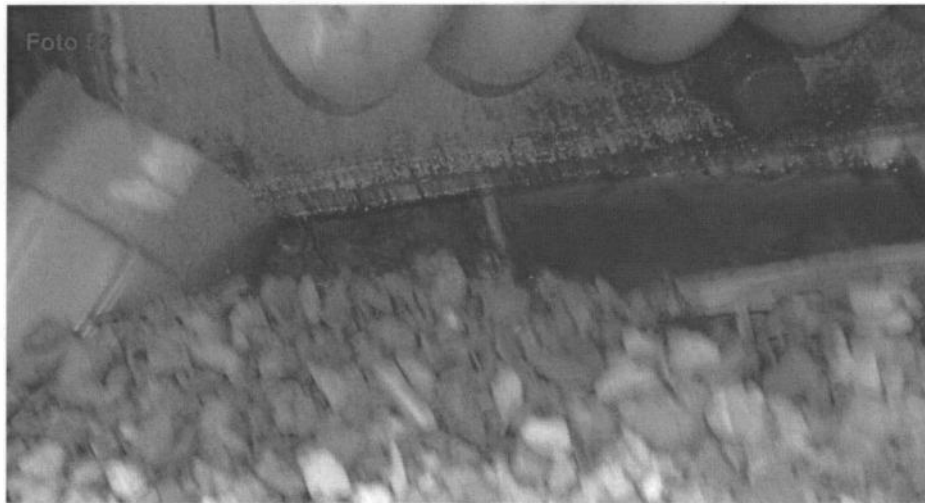
Fotografía N° 53. Evidencia del derrame de aceites dieléctricos y ubicación inadecuada del transformador de Serie N° A7078-2, dicho equipo está pendiente de definir su operatividad o destino final, se ubica en el punto georeferenciado N° 2, del Cuadro N° 3. Coordenadas UTM WGS 84 (18L 817106E 8508556N)

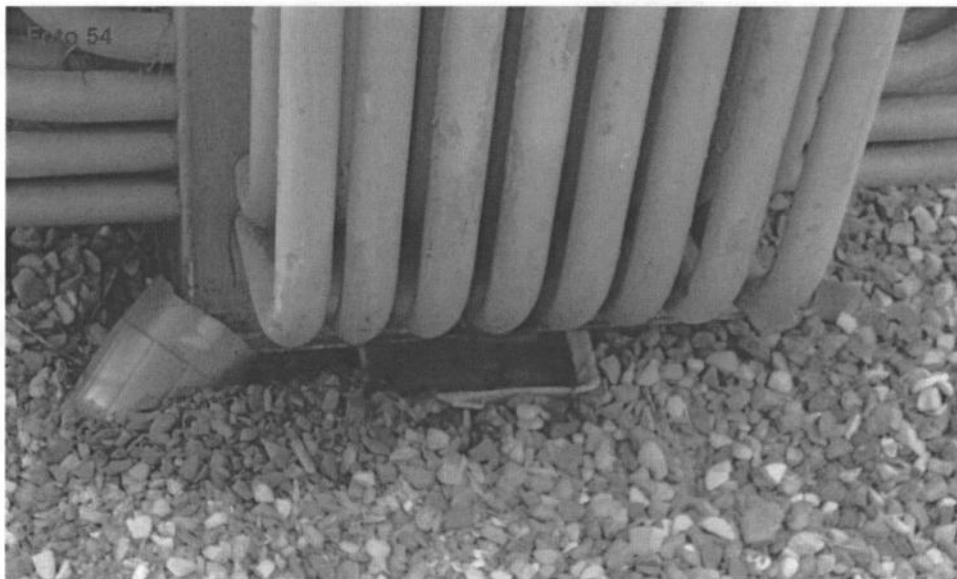
Fotografía N° 54. Evidencia del derrame de aceites dieléctricos y ubicación inadecuada del transformador de Serie N° A7078-2, dicho equipo está pendiente de definir su operatividad o destino final, se ubica en el punto georeferenciado N° 2, del Cuadro N° 3. Coordenadas UTM WGS 84 (18L 817106E 8508556N)

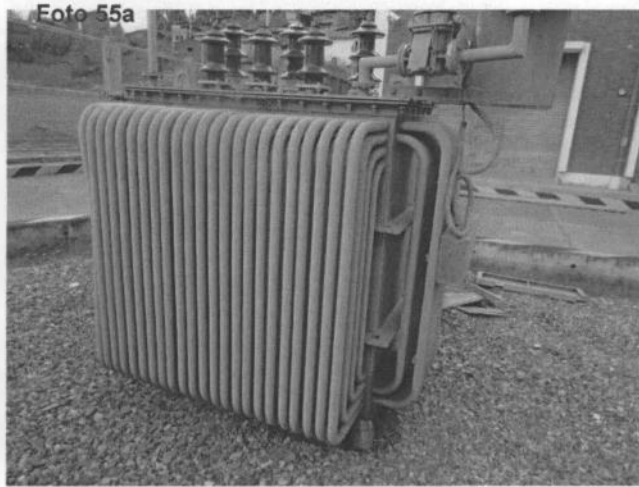
Fotografía N° 55a y 55b. Evidencias de la evaluación en campo del transformador de Serie N° A7078-2, pendiente de definir su operatividad o destino final, ubicado en el punto georeferenciado N° 2, del Cuadro N° 3. Coordenadas UTM WGS 84 (18L 817106E 8508556N)

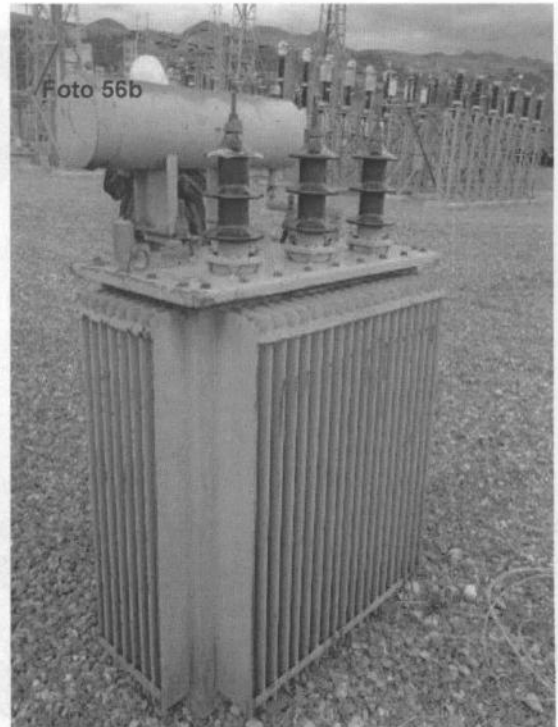
Fotografía N° 56a y 56b. Evidencias de la evaluación en campo del transformador de Serie N° 125470, pendiente de definir su operatividad o destino final, ubicado en el punto georeferenciado N° 2, del Cuadro N° 3. Coordenadas UTM WGS 84 (18L 817106E 8508556N)

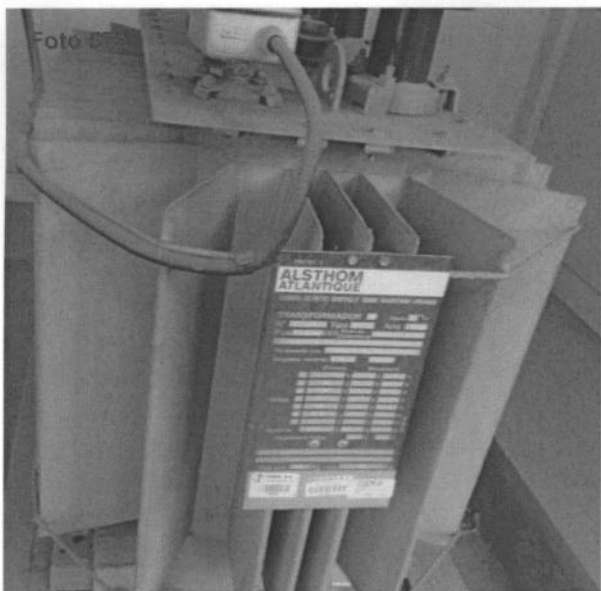
ALSTHOM ATLANTIQUE
 USINES: LE PETIT QUEVILLY SEINE MARITIME-FRANCE

TRANSFORMADOR Fases 3 ~ Año 1983

Primario	Secundario
1	11025 V	V V V
2	10763 V	V V V
3	10800 V	400 V V V
4	10838 V	V V V
5	9975 V	V V V

Fotografía N° 57a y 57b. Evidencias de la evaluación en campo del transformador en Stand By de Serie N° 701435, ubicado en el punto georeferenciado N° 3, del Cuadro N° 3. Coordenadas UTMWGS 84 (18L 817126E 8508534N)

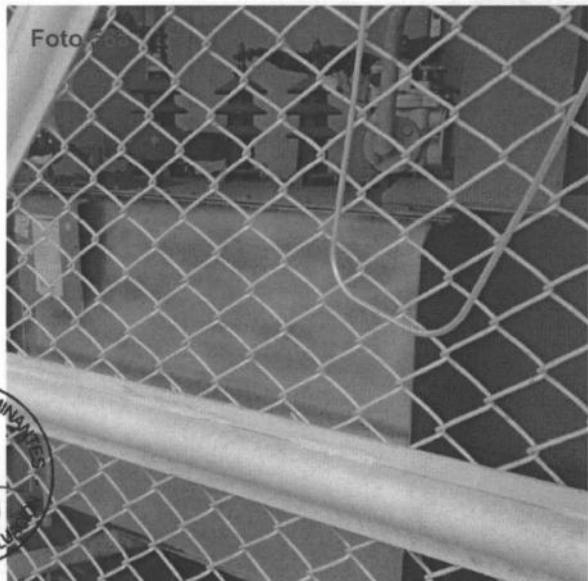
ALSTHOM ATLANTIQUE Transformateurs, réducteurs de mesure, condensateurs. **ALSTHOM-SAVOISIENNE**

TRANSFORMADOR DE PUESTA A TIERRA
 NORMAS IEC 289-1968

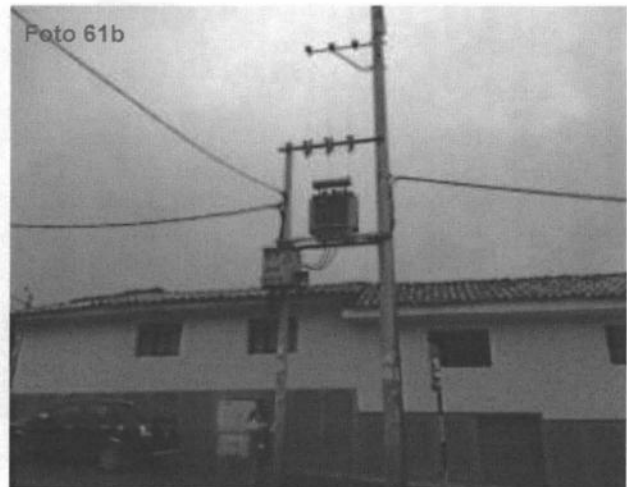
Fotografías N° 61a y 61b. Evidencias de la evaluación del uso adecuado de aceites dieléctricos en transformadores de distribución en servicio, ubicados en la vía Pública del distrito del Cusco; en el punto georeferenciado N° 1 del Cuadro N° 5. Coordenadas UTM WGS 84 (19L 176509E 8504408N)
