**INFORME N° 783 - 2013 - OEFA / DE**

ASUNTO : Actividad de Inventario de Transformadores conteniendo aceites dieléctricos y evaluación de disposición final de residuos de equipos y aceites dieléctricos que podrían contener Bifenilos policlorados - PCB, de propiedad de la empresa distribuidora de energía eléctrica EGEMSA, en la región Cusco.

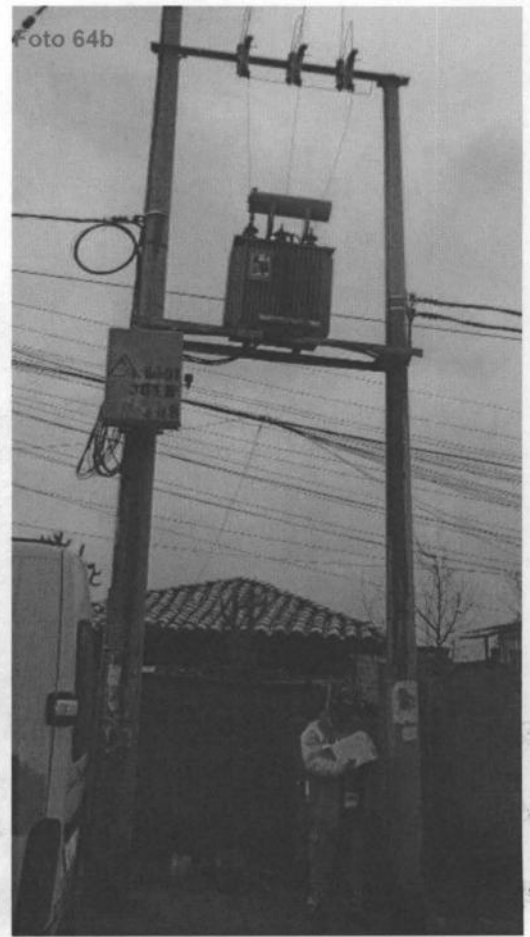
Fotografías N° 64a y 64b. Evidencias de la evaluación del uso adecuado de aceites dieléctricos en transformadores de distribución en servicio, ubicados en la vía Pública del distrito del Cusco; en el punto georeferenciado N° 3, del Cuadro N° 5. Coordenadas UTM WGS 84 (19L 176654E 8503978N)

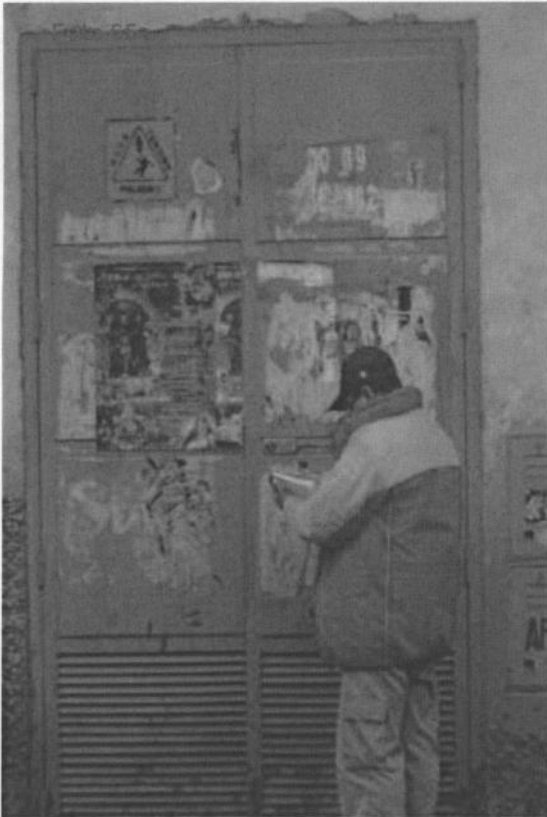
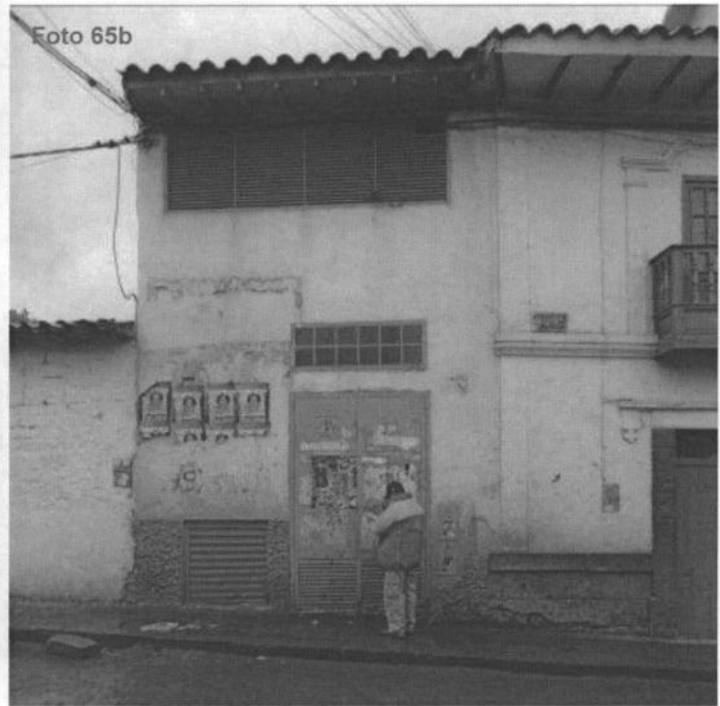
Fotografías N° 65a y 65b. Evidencias de la evaluación del uso adecuado de aceites dieléctricos en transformadores de distribución en servicio, ubicados en la vía Pública del distrito del Cusco; en el punto georeferenciado N° 4, del Cuadro N° 5. Coordenadas UTM WGS 84 (19L 176700E 8503528N)

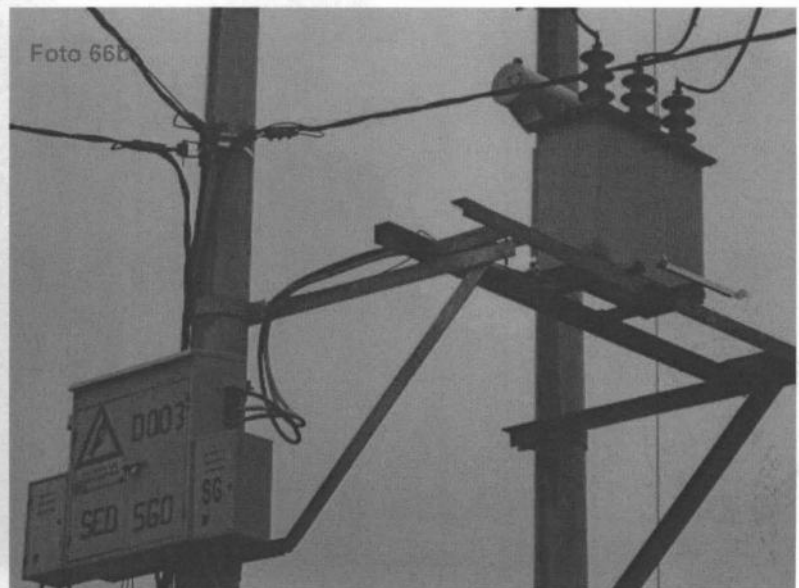
Fotografías N° 66a y 66b. Evidencias de la evaluación del uso adecuado de aceites dieléctricos en transformadores de distribución en servicio, ubicados en la vía Pública del distrito del Cusco; en el punto georeferenciado N° 5, del Cuadro N° 5. Coordenadas UTM WGS 84 (19L 176566E 8503793N)

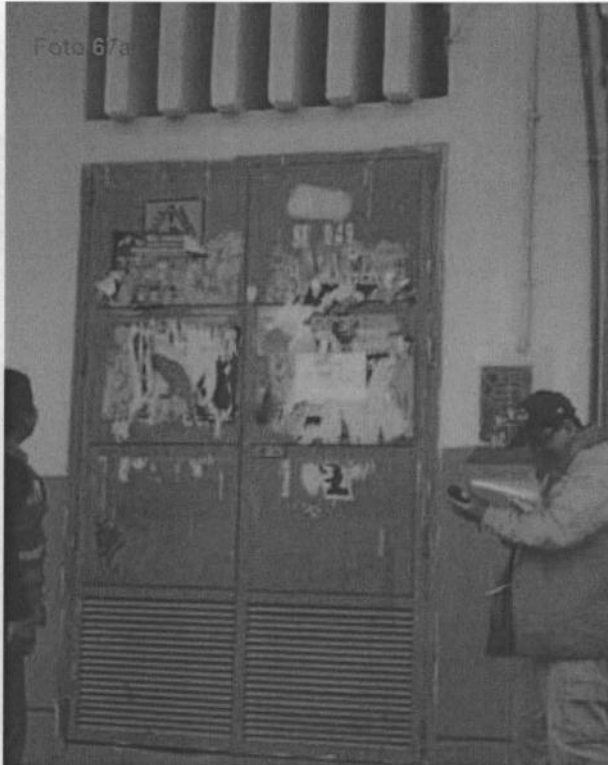
Fotografías N° 67a y 67b. Evidencias de la evaluación del uso adecuado de aceites dieléctricos en transformadores de distribución en servicio, ubicados en la vía Pública del distrito del Cusco; en el punto georeferenciado N° 6, del Cuadro N° 5. Coordenadas UTM WGS 84 (19L 177057E 8503278N)

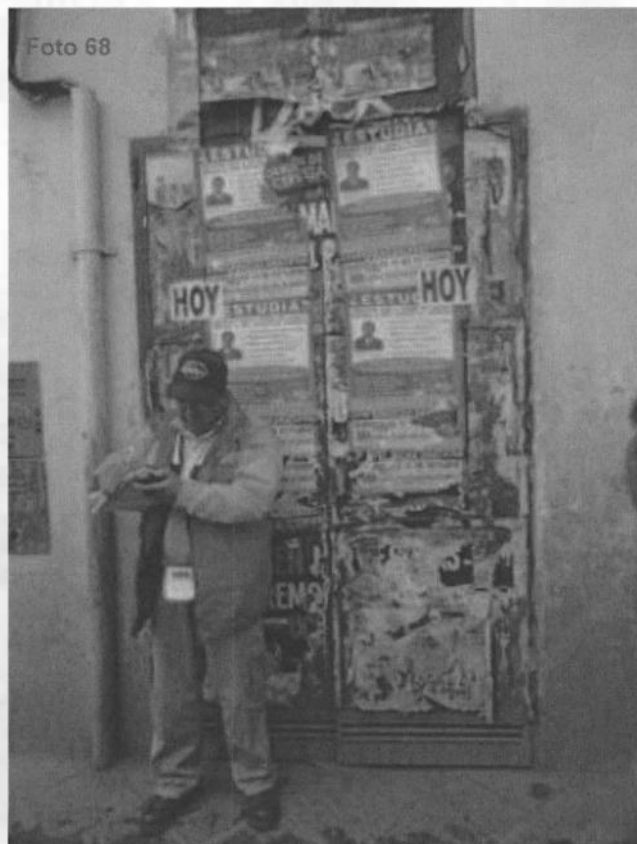
Fotografía N° 68. Evidencia de la evaluación del uso adecuado de aceites dieléctricos en transformadores de distribución en servicio, ubicados en la vía Pública del distrito del Cusco; en el punto georeferenciado N° 7, del Cuadro N° 5. No es posible identificar dicha Subestación, porque está llena de paleógrafos publicitarios. Coordenadas UTM WGS 84 (19L 177570E 8503359N)

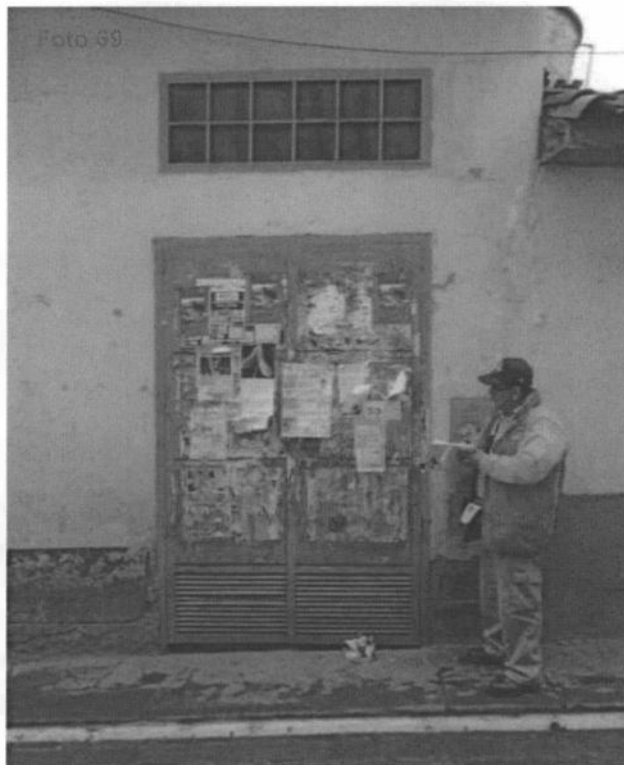
Fotografía N° 69. Evidencia de la evaluación del uso adecuado de aceites dieléctricos en transformadores de distribución en servicio, ubicados en la vía Pública del distrito del Cusco; en el punto georeferenciado N° 8, del Cuadro N° 5. La identificación de la Subestación es bastante dificultosa porque está llena de paleógrafos publicitarios. Coordenadas UTM WGS 84 (19L 177878E 8504047N)

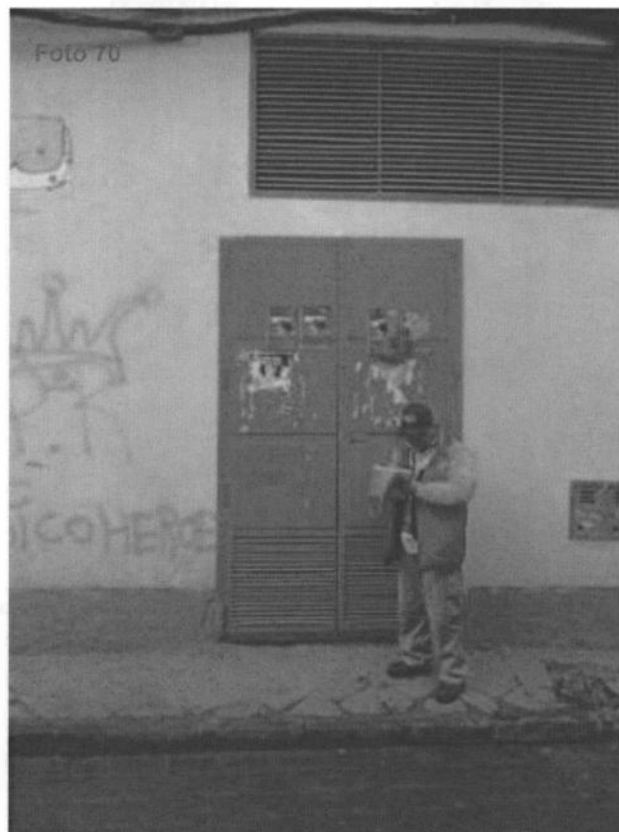
Fotografía N° 70. Evidencia de la evaluación del uso adecuado de aceites dieléctricos en transformadores de distribución en servicio, ubicados en la vía Pública del distrito del Cusco; en el punto georeferenciado N° 9, del Cuadro N° 5. La subestación presenta papelógrafos publicitarios que dificultan su identificación. Coordenadas UTM WGS 84 (19L 177905E 8503855N)

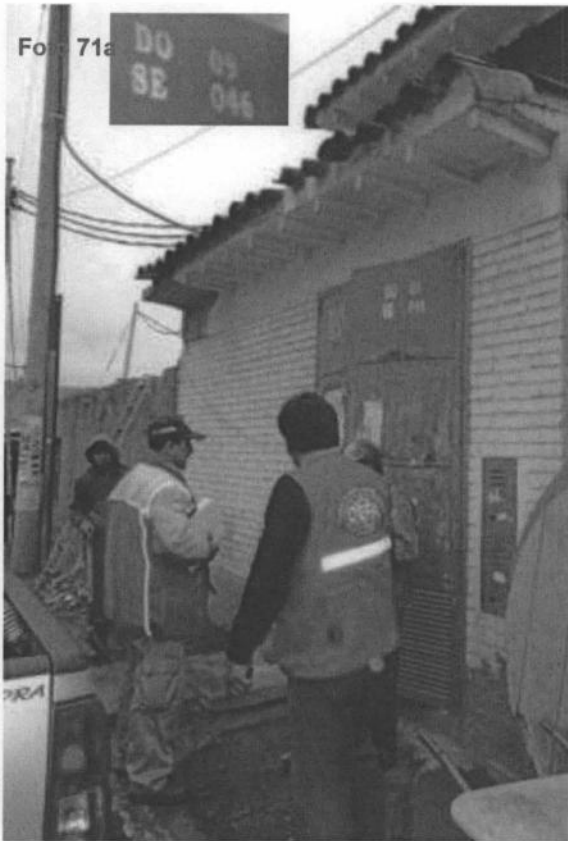
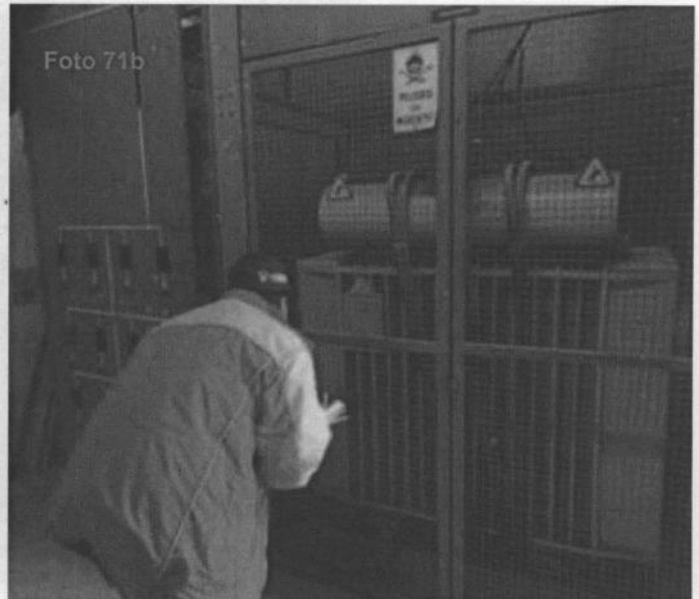
Fotografías N° 71a y 71b. Evidencias de la evaluación del uso adecuado de aceites dieléctricos en transformadores de distribución en servicio, ubicados en la vía Pública del distrito de Santiago; en el punto georeferenciado N° 10, del Cuadro N° 5. Coordenadas UTM WGS 84 (19L 177332E 8502671N)

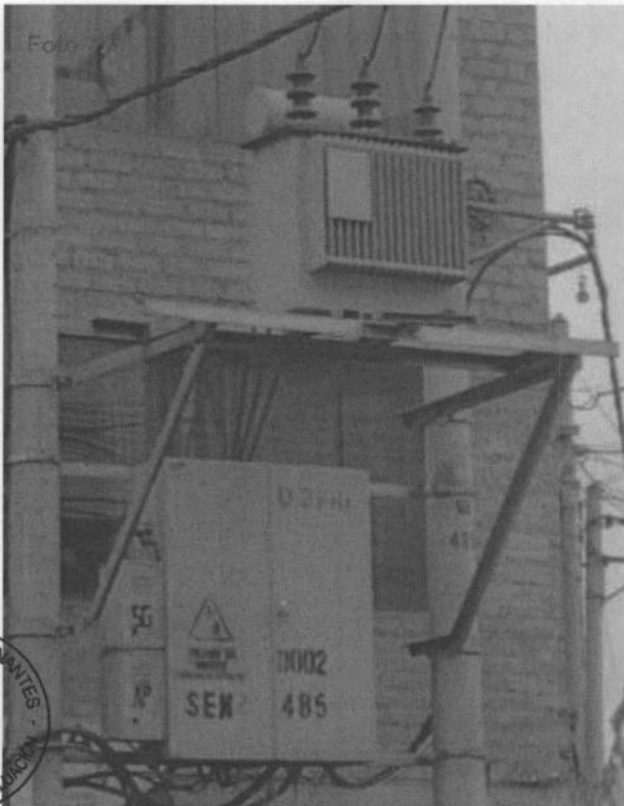
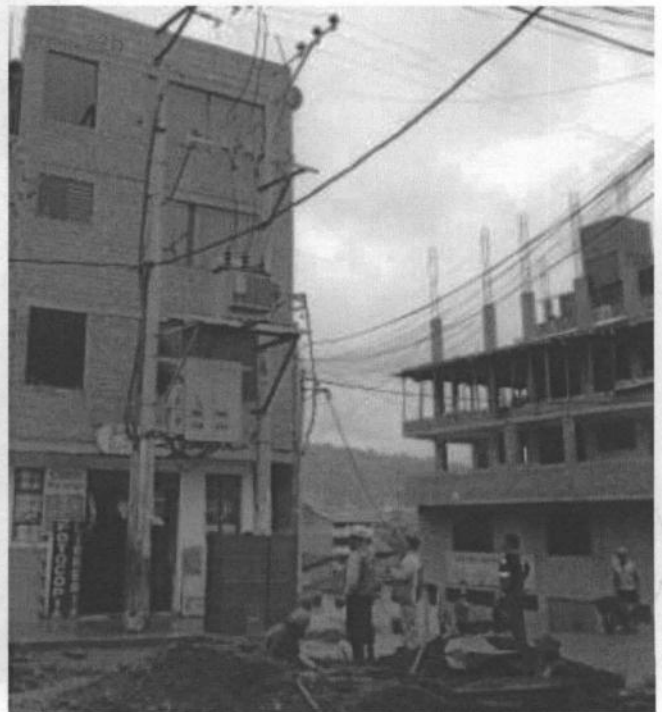
Fotografías N° 72a y 72b. Evidencias de la evaluación del uso adecuado de aceites dieléctricos en transformadores de distribución en servicio, ubicados en la vía Pública del distrito de Santiago; en el punto georeferenciado N° 11, del Cuadro N° 5. Coordenadas UTM WGS 84 (19L 177389E 8502858N)

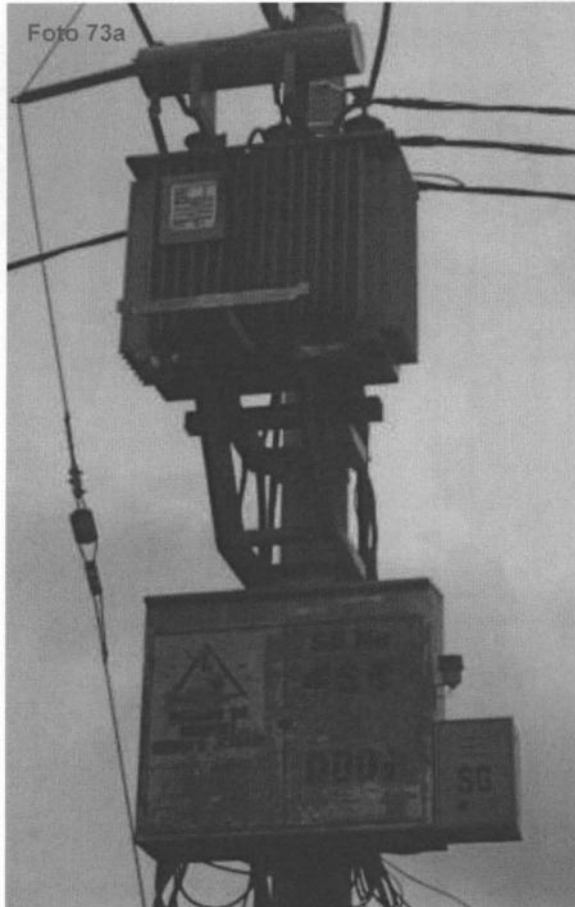
Fotografías N° 73a y 73b. Evidencias de la evaluación del uso adecuado de aceites dieléctricos en transformadores de distribución en servicio, ubicados en la vía Pública del distrito de Santiago; en el punto georeferenciado N° 12, del Cuadro N° 5. Coordenadas UTM WGS 84 (19L 176692E 8502902N)

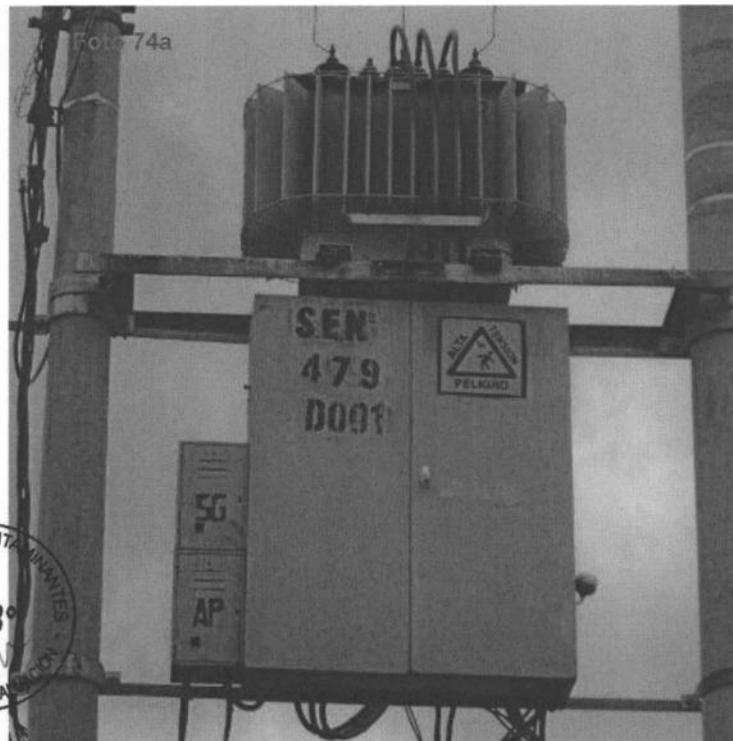
Fotografías N° 74a y 74b. Evidencias de la evaluación del uso adecuado de aceites dieléctricos en transformadores de distribución en servicio, ubicados en la vía Pública del distrito de Santiago; en el punto georeferenciado N° 13, del Cuadro N° 5. Coordenadas UTM WGS 84 (19L 176495E 8502888N)

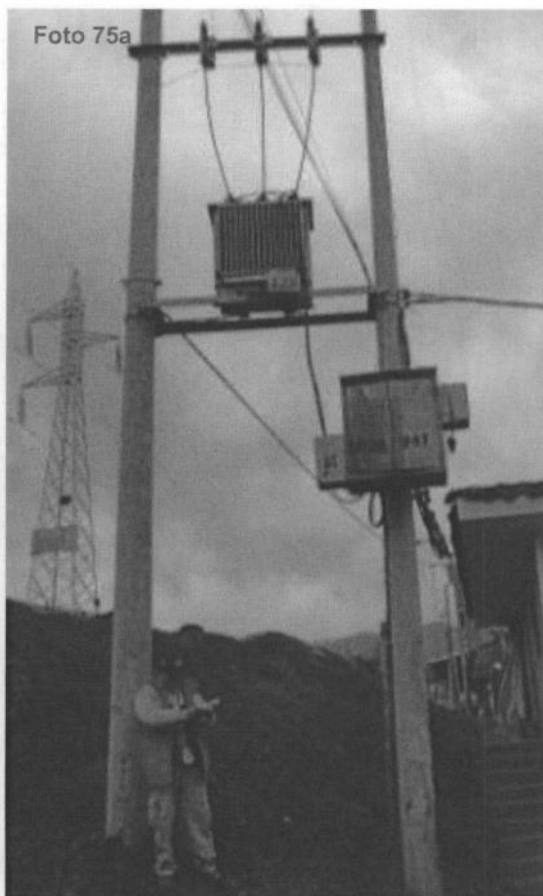
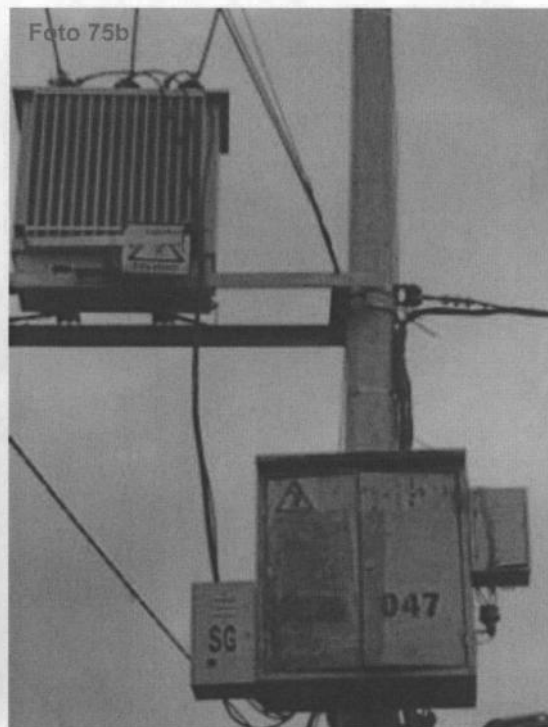
Fotografías N° 75a y 75b. Evidencias de la evaluación del uso adecuado de aceites dieléctricos en transformadores de distribución en servicio, ubicados en la vía Pública del distrito de Santiago; en el punto georeferenciado N° 14, del Cuadro N° 5. Coordenadas UTM WGS 84 (19L 176645E 8502348N)

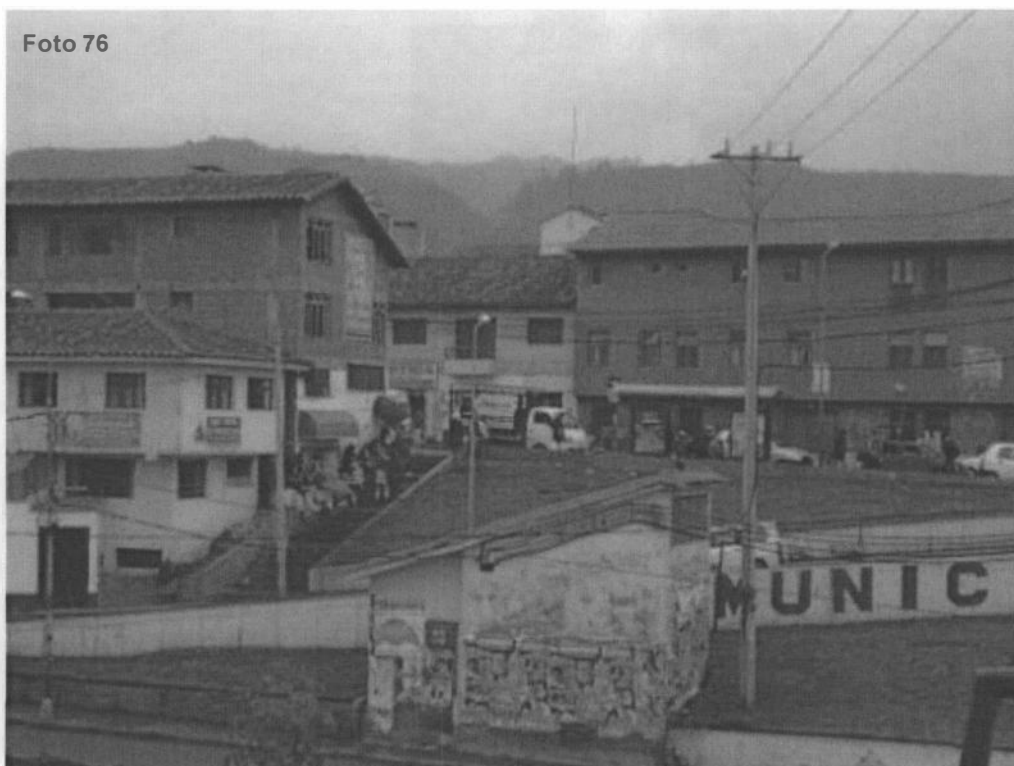
Fotografía N° 76. Evidencia de la evaluación del uso adecuado de aceites dieléctricos en transformadores de distribución en servicio, ubicados en la vía Pública del distrito de Santiago; en el punto georeferenciado N° 15, del Cuadro N° 5. Coordenadas UTM WGS 84 (19L 177587E 8502893N)

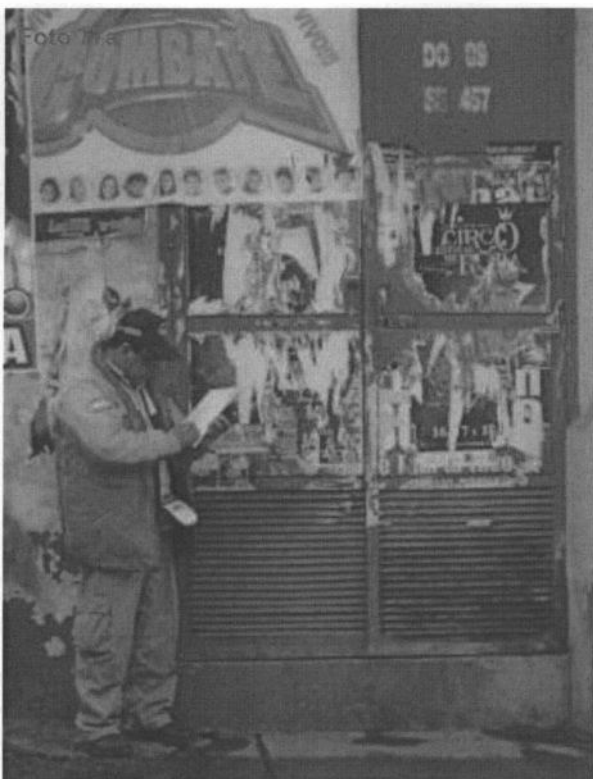
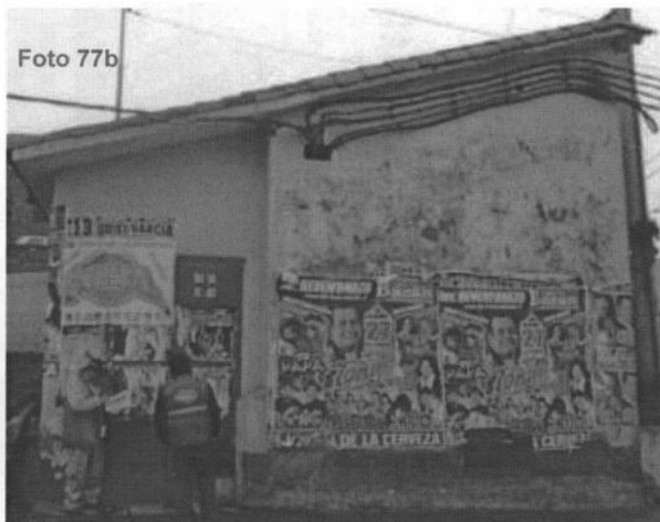
Fotografías N° 77a y 77b. Evidencias de la evaluación del uso adecuado de aceites dieléctricos en transformadores de distribución en servicio, ubicados en la vía Pública del distrito de Santiago; en el punto georeferenciado N° 15, del Cuadro N° 5. Coordenadas UTM WGS 84 (19L 177587E 8502893N)

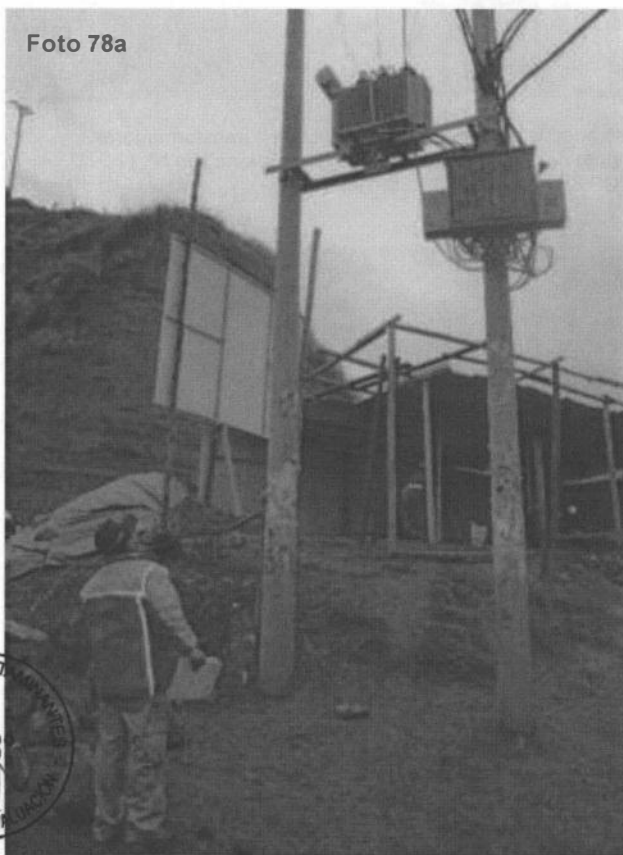
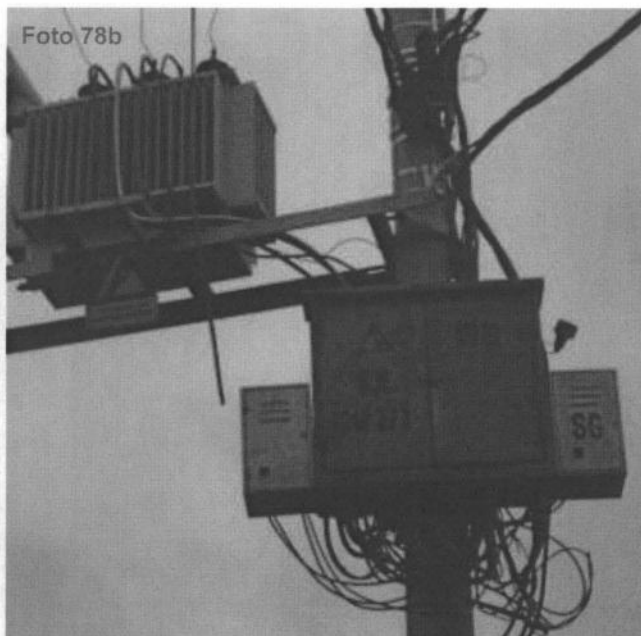
Fotografías N° 78a y 78b. Evidencias de la evaluación del uso adecuado de aceites dieléctricos en transformadores de distribución en servicio, ubicados en la vía Pública del distrito de Santiago; en el punto georeferenciado N° 16, del Cuadro N° 5. Coordenadas UTM WGS 84 (19L 177163E 8500660N)

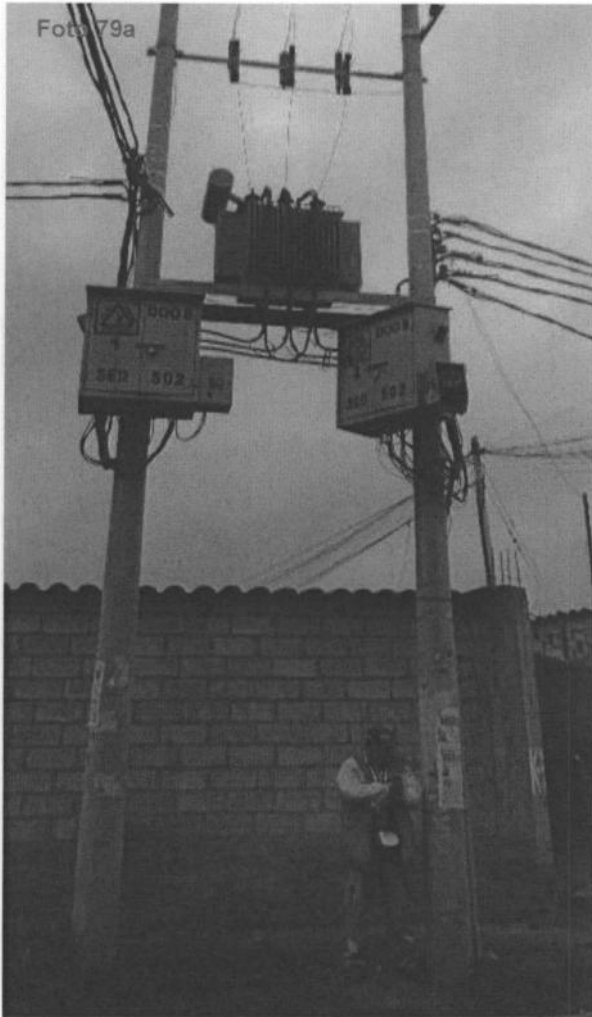
Fotografías N° 79a y 79b. Evidencias de la evaluación del uso adecuado de aceites dieléctricos en transformadores de distribución en servicio, ubicados en la vía Pública del distrito de Santiago; en el punto georeferenciado N° 17, del Cuadro N° 5. Coordenadas UTM WGS 84 (19L 178222E 8501931N)

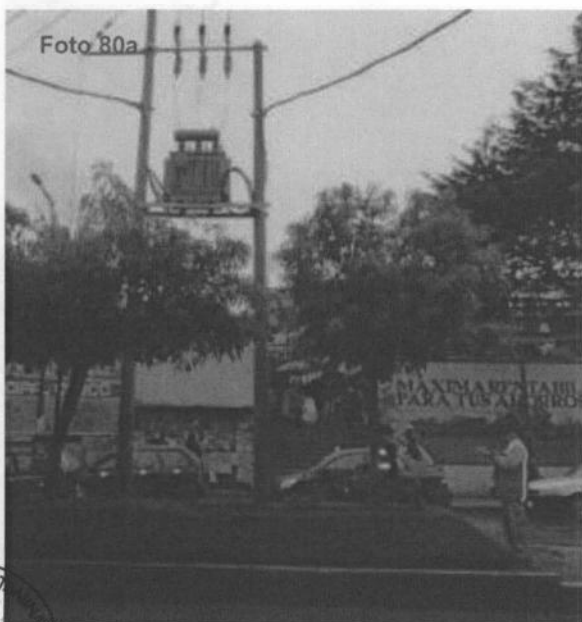
Fotografías N° 80a y 80b. Evidencias de la evaluación del uso adecuado de aceites dieléctricos en transformadores de distribución en servicio, ubicados en la vía Pública del distrito de Wanchaq; en el punto georeferenciado N° 18, del Cuadro N° 5. La Subestación no tiene identificación. Coordenadas UTM WGS 84 (19L 178294E 8503136N)

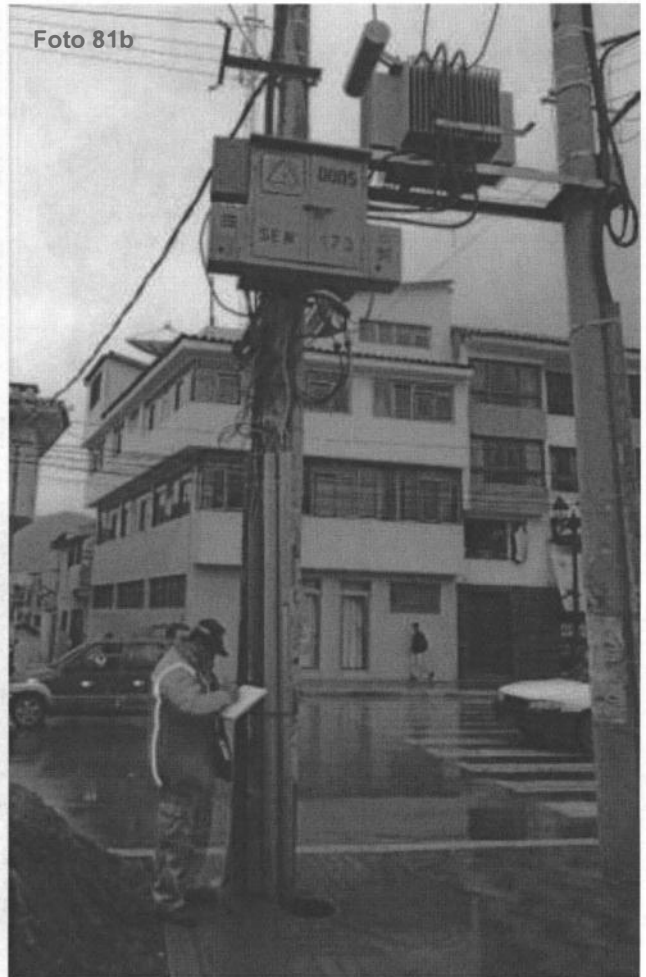
Foto 81b

Fotografías N° 81a y 81b. Evidencias de la evaluación del uso adecuado de aceites dieléctricos en transformadores de distribución en servicio, ubicados en la vía Pública del distrito de Wanchaq; en el punto georeferenciado N° 19, del Cuadro N° 5. Coordenadas UTM WGS 84 (19L 178684E 8503088N)

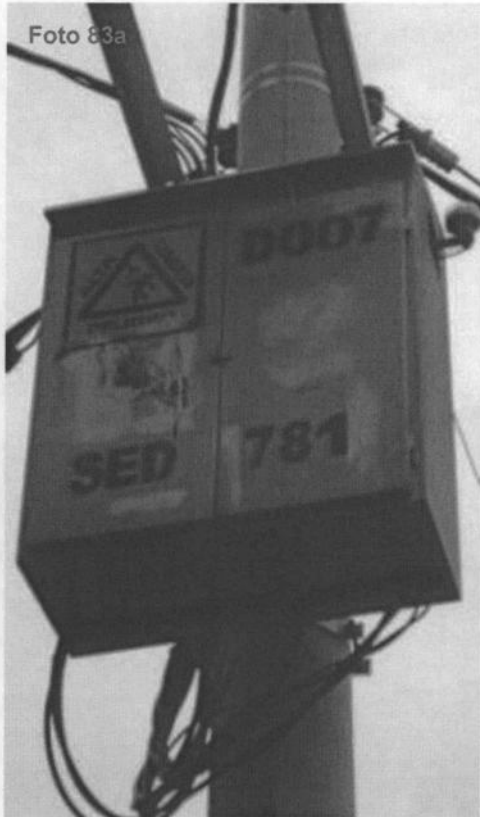
Fotografías N° 83a y 83b. Evidencias de la fuga de aceite dieléctrico en el transformador de distribución en servicio ubicados en la vía Pública del distrito de Wanchaq; en el punto georeferenciado N° 21, del Cuadro N° 5. Coordenadas UTM WGS 84 (19L 179451E 8502439N)

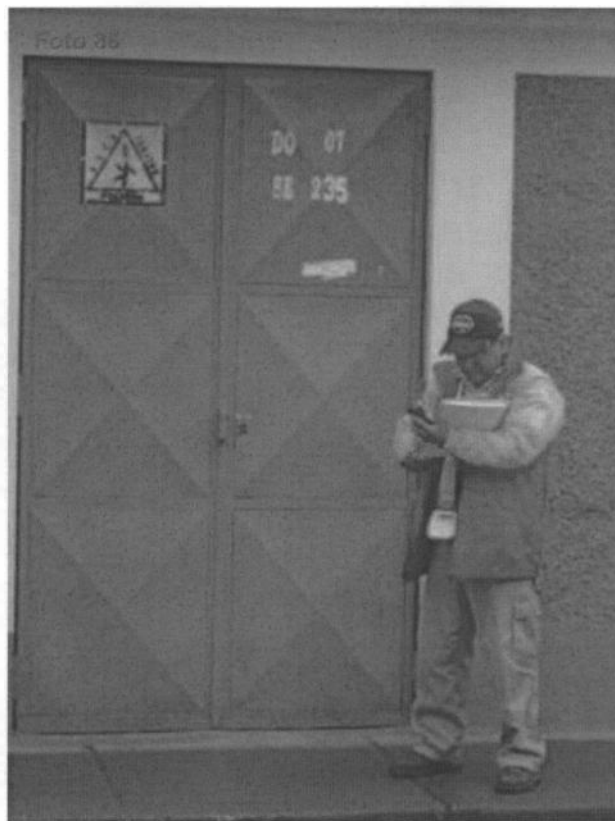
Fotografía N° 86. Evidencia de la evaluación del uso adecuado de aceites dieléctricos en transformadores de distribución en servicio, ubicados en la vía Pública del distrito de Wanchaq; en el punto georeferenciado N° 23, del Cuadro N° 5. Coordenadas UTMWGS 84 (19L 180015E 8502139N)

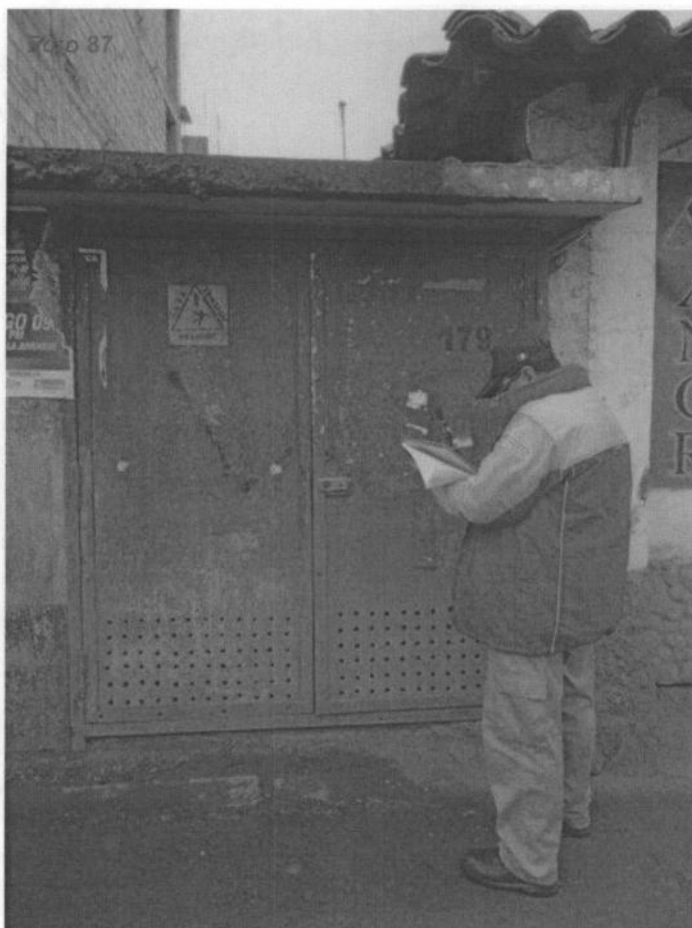
Fotografía N° 87. Evidencia de la evaluación del uso adecuado de aceites dieléctricos en transformadores de distribución en servicio, ubicados en la vía Pública del distrito de Wanchaq; en el punto georeferenciado N° 24, del Cuadro N° 5. Coordenadas UTM WGS 84 (19L 181362E 8501317N)

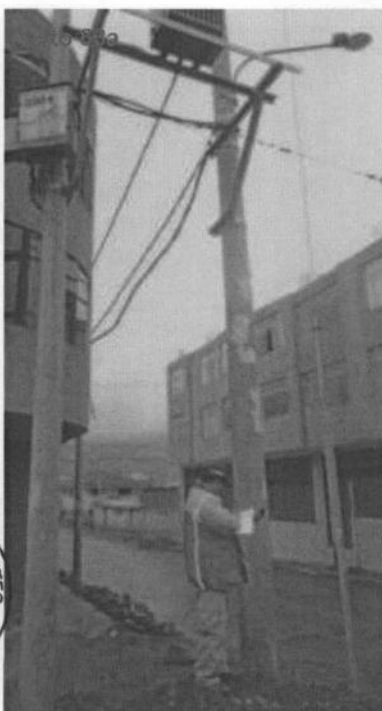
Fotografías N° 88a y 88b. Evidencias de la evaluación del uso adecuado de aceites dieléctricos en transformadores de distribución en servicio, ubicados en la vía Pública del distrito de San Sebastián; en el punto georeferenciado N° 25, del Cuadro N° 5. Coordenadas UTM WGS 84 (19L 182384E 8500989N)

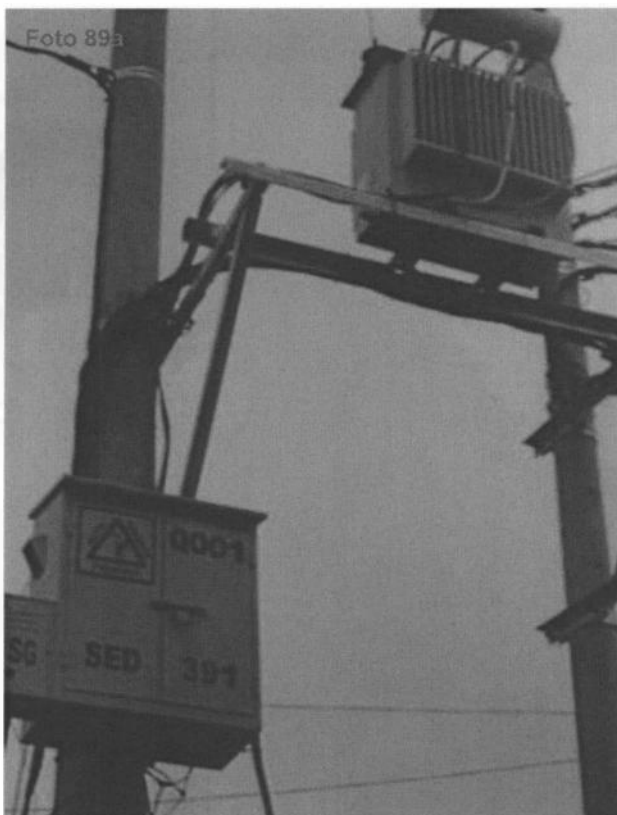
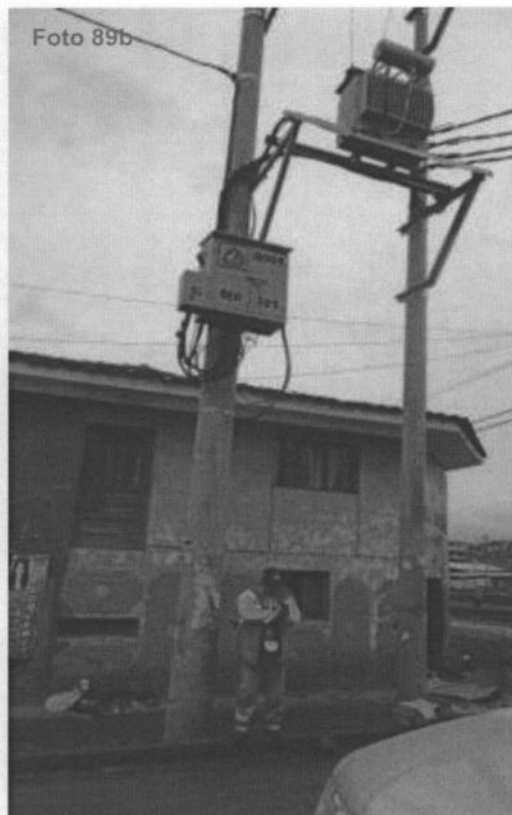
Fotografías N° 89a y 89b. Evidencias de la evaluación del uso adecuado de aceites dieléctricos en transformadores de distribución en servicio, ubicados en la vía Pública del distrito de San Sebastián; en el punto georeferenciado N° 26, del Cuadro N° 5. Coordenadas UTM WGS 84 (19L 184976E 8501141N)

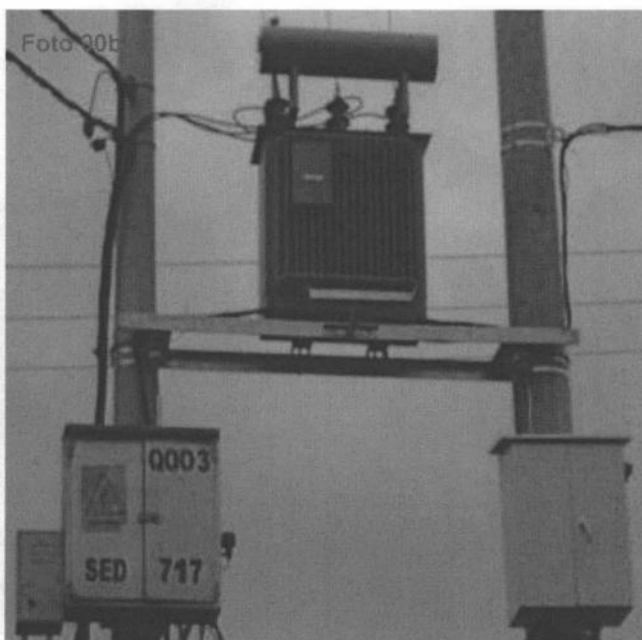
Fotografías N° 90a y 90b. Evidencias de la evaluación del uso adecuado de aceites dieléctricos en transformadores de distribución en servicio, ubicados en la vía Pública del distrito de San Sebastián; en el punto georeferenciado N° 27, del Cuadro N° 5. Coordenadas UTM WGS 84 (19L 185325E 8501394N)

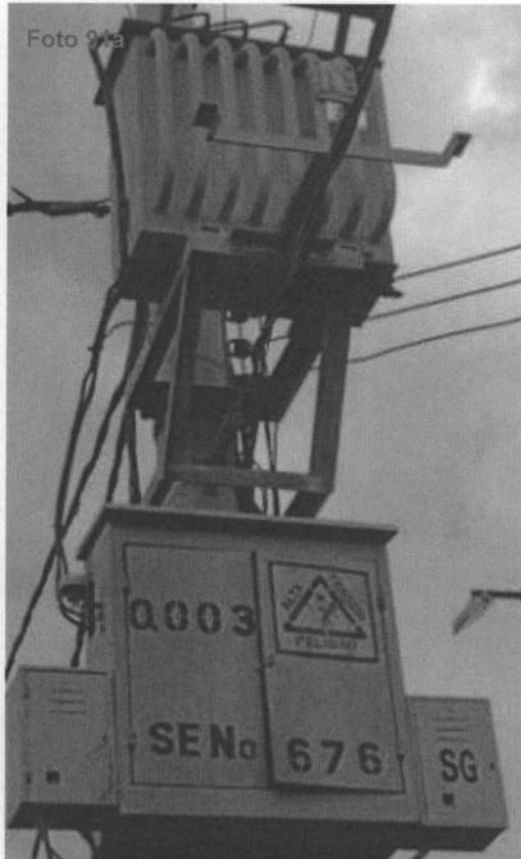
Fotografías N° 91a y 91b. Evidencias de la fuga de aceite dieléctrico en el transformador de distribución en servicio ubicados en la vía Pública del distrito de San Sebastián; en el punto georeferenciado N° 28, del Cuadro N° 5. Coordenadas UTMWGS 84 (19L 182751E 8502152N)

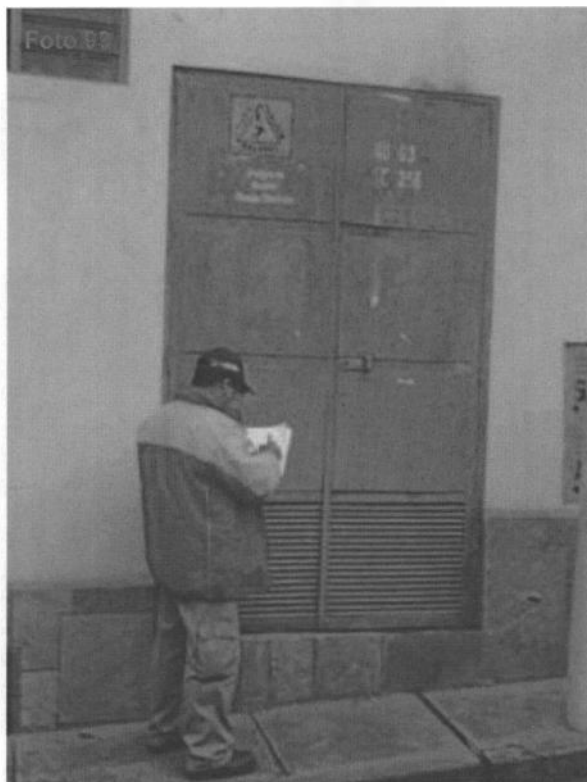
Fotografía N° 93. Evidencia de la evaluación del uso adecuado de aceites dieléctricos en transformadores de distribución en servicio, ubicados en la vía Pública del distrito de San Sebastián; en el punto georeferenciado N° 29, del Cuadro N° 5. Coordenadas UTM WGS 84 (19L 182109E 8502315N)

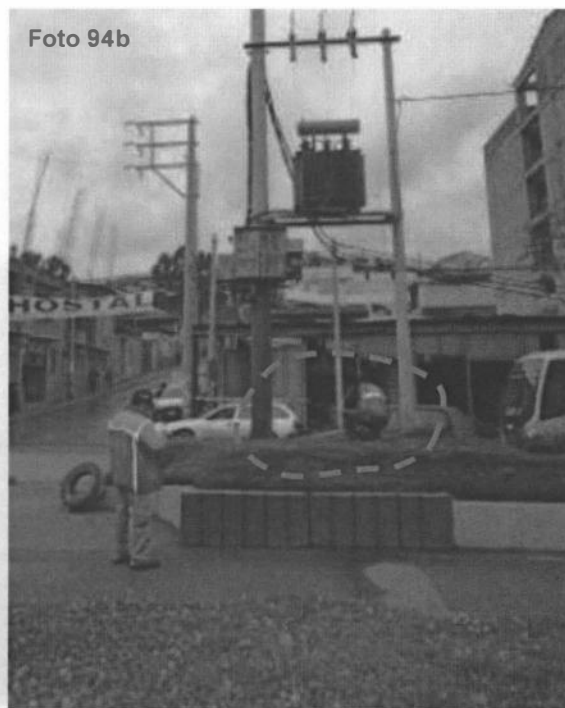
Fotografías N° 94a y 94b. Evidencias de la fuga de aceite dieléctrico en el transformador de distribución en servicio ubicados en la vía Pública del distrito de San Sebastián; en el punto georeferenciado N° 30, del Cuadro N° 5. Coordenadas UTM WGS 84 (19L 182659E 8502301N)

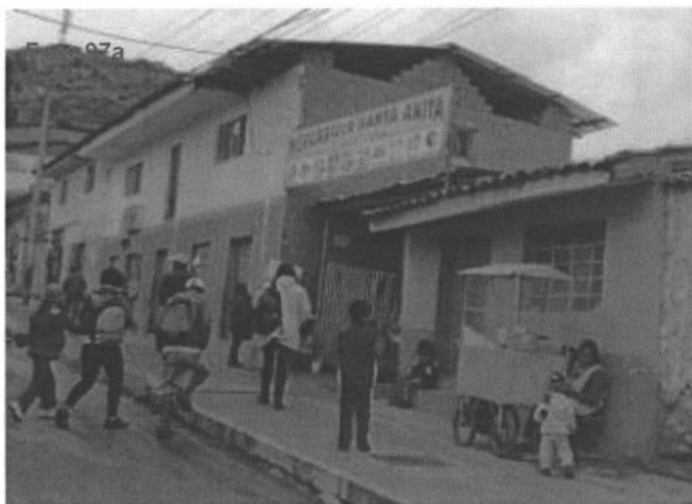
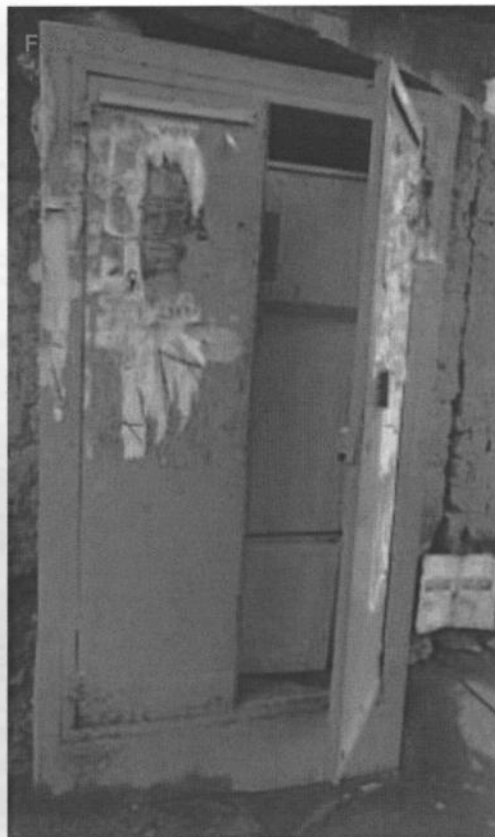
Fotografías N° 97a y 97b. Evidencias de la evaluación del uso adecuado de aceites dieléctricos en transformadores de distribución en servicio, ubicados en la vía Pública del distrito de San Sebastián; en el punto georeferenciado N° 32, del Cuadro N° 5. El transformador se encuentra con la puerta abierta, la chapa malograda y cerca existen varios niños. Coordenadas UTM WGS 84 (19L 183810E 8502197N)

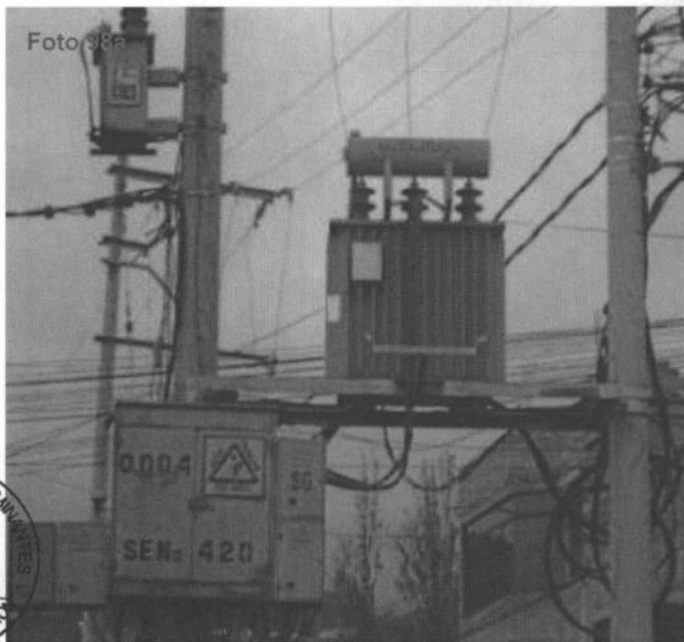
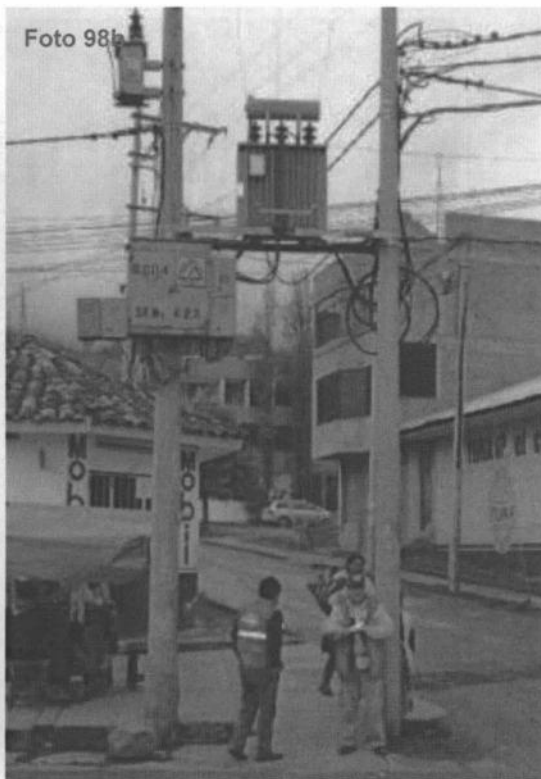
Fotografías N° 98a y 98b. Evidencias de la evaluación del uso adecuado de aceites dieléctricos en transformadores de distribución en servicio, ubicados en la vía Pública del distrito de San Jerónimo; en el punto georeferenciado N° 33, del Cuadro N° 5. Coordenadas UTM WGS 84 (19L 185964E 8501247N)

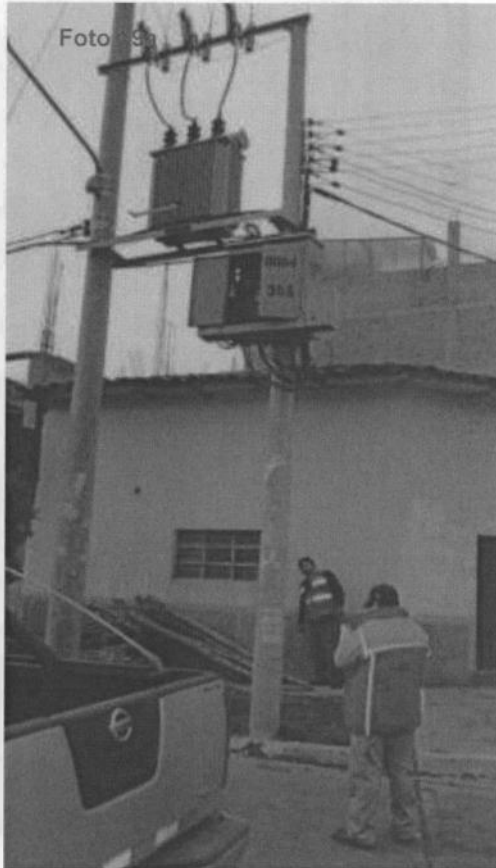
Fotografías N° 99a y 99b. Evidencias de la evaluación del uso adecuado de aceites dieléctricos en transformadores de distribución en servicio, ubicados en la vía Pública del distrito de San Jerónimo; en el punto georeferenciado N° 34, del Cuadro N° 5. Coordenadas UTM WGS 84 (19L 187177E 8500814N)

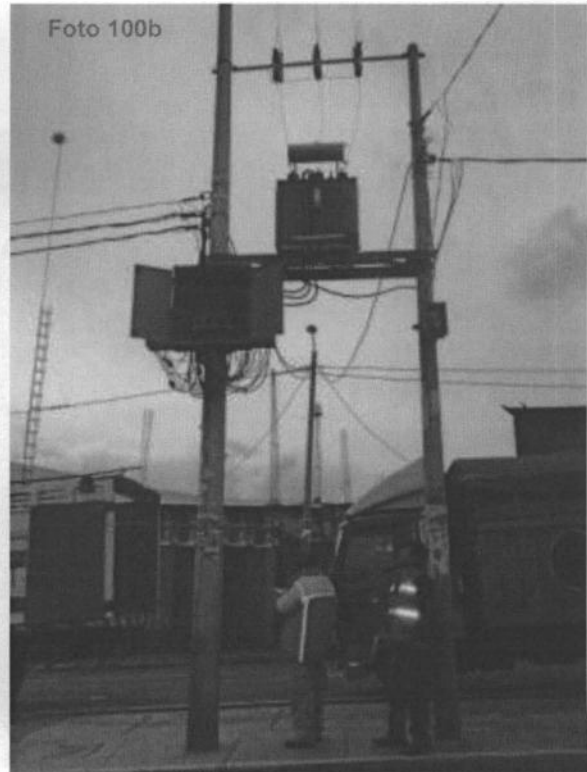
Fotografías N° 100a y 100b. Evidencias de la fuga de aceite dieléctrico en el transformador de distribución en servicio ubicados en la vía Pública del distrito de San Jerónimo; en el punto georeferenciado N° 35, del Cuadro N° 5. Coordenadas UTM WGS 84 (19L 187347E 8500942N)

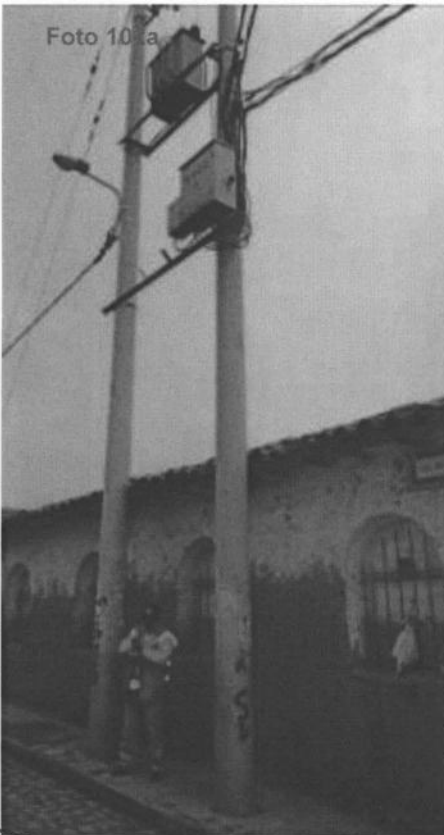
Foto 102b

Fotografías N° 102a y 102b. Evidencias de la fuga de aceite dieléctrico en el transformador de distribución en servicio ubicados en la vía Pública del distrito de San Jerónimo; en el punto georeferenciado N° 36, del Cuadro N° 5. Coordenadas UTM WGS 84 (19L 187836E 8500939N)

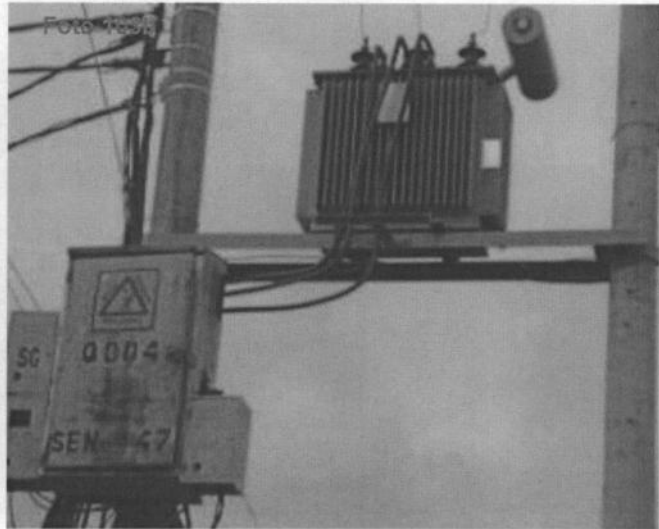
Fotografías N° 103a y 103b. Evidencias de la evaluación del uso adecuado de aceites dieléctricos en transformadores de distribución en servicio, ubicados en la vía Pública del distrito de San Jerónimo; en el punto georeferenciado N° 37, del Cuadro N° 5. Coordenadas UTMWGS 84 (19L 188051E 8500779N)

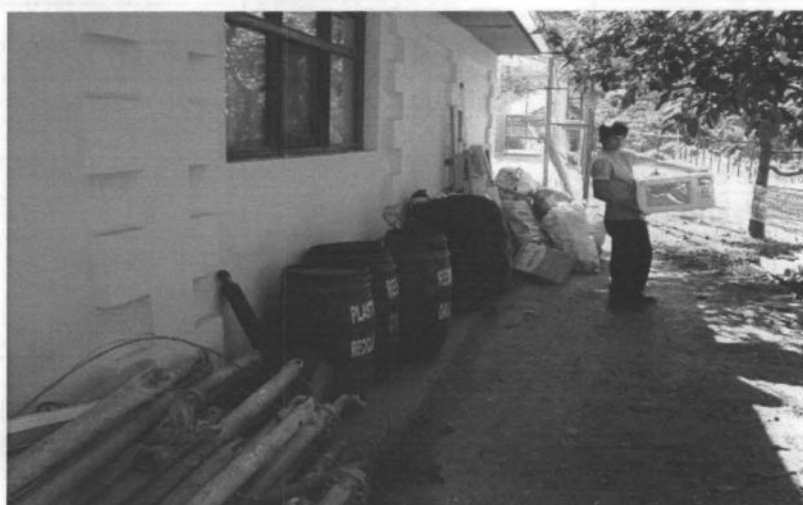
- **Los puntos de acopio de Residuos Comunes, industriales y peligrosos, requieren mejorar su identificación con letreros.**

Se están tomando las medidas correctivas, segregando bien los residuos y disponiendo que solo los Residuos Comunes se acumulen a espaldas del gimnasio (frente a las pozas de compostaje).
