**INFORME N° 783 - 2013 - OEFA / DE**

ASUNTO : Actividad de Inventario de Transformadores conteniendo aceites dieléctricos y evaluación de disposición final de residuos de equipos y aceites dieléctricos que podrían contener Bifenilos policlorados - PCB, de propiedad de la empresa distribuidora de energía eléctrica EGEMSA, en la región Cusco.

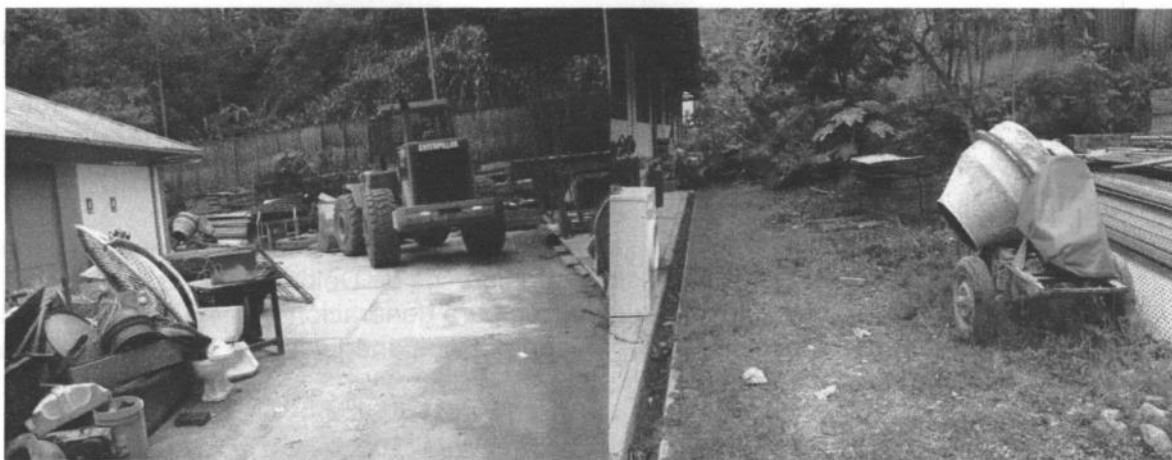
- **En la parte posterior del Almacén Central, existen materiales usados (calaminas, filtros metálicos, cilindros vacíos de lubricantes e hidrocarburos,**

maderas y otros metálicos) los cuales requieren identificación y determinar si son o no residuos.

Se han tomado las acciones correctivas de inmediato. Se adjunta copia de la guía de remisión, de traslado de cilindros vacíos y planchas de intercambiadores que era la mayor cantidad de materiales para re uso, existente detrás del almacén de la CH Machupicchu; los demás materiales: maderas y otros residuos se dispuso su evacuación como residuos comunes.

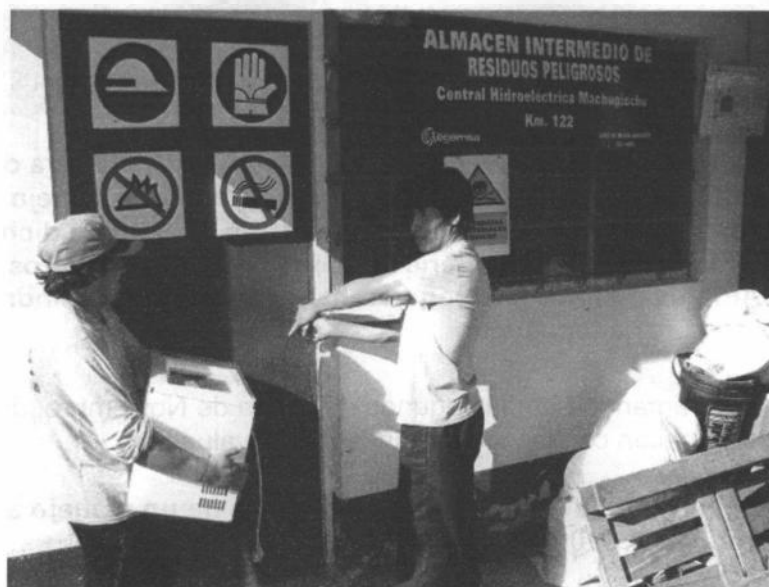
➤ **Los RAEE, (microondas en desuso, tonners de impresoras.**

Se han tomado las medidas correctivas de disposición adecuada y traslado de RAEE (horno microondas en desuso) al almacén de RESPEL, que tiene los letreros de norma.

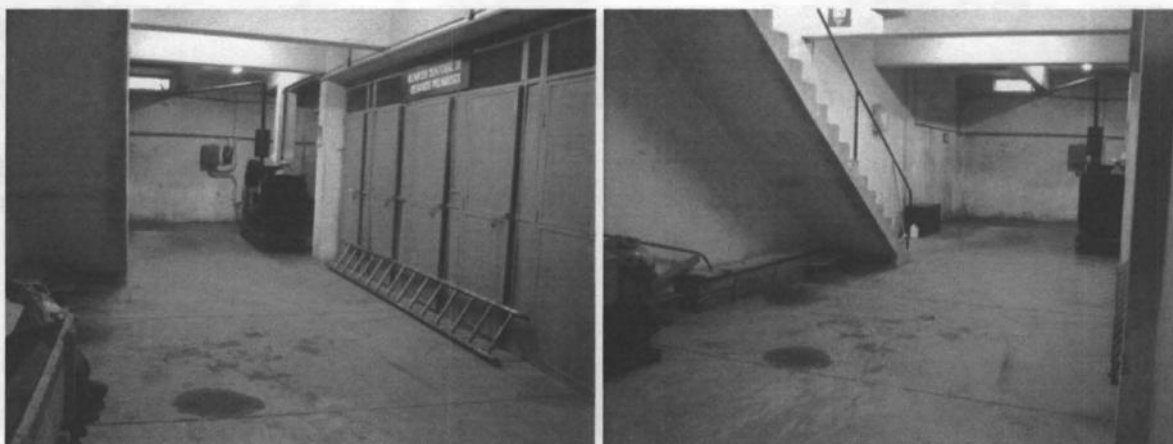
- **En el sótano de los Grupos Sulzer 1 y 2, existe un almacén de Residuos Peligrosos, que está vacío, sin embargo en los alrededores de los pasadizos, existen algunos residuos de baterías, aserrín y trapos contaminados con hidrocarburos, que requieren ser acopiados, también se evidenció algunos envases conteniendo insumos químicos**

Se ha realizado el retiro de las baterías y los trapos contaminados así como su traslado al almacén de Residuos Peligrosos de Dolorespata; asimismo, se ha dispuesto que los insumos químicos para generación de espuma en caso de incendio de tanques de petróleo se almacene en los anaqueles de RESPEL del mismo sótano, se ha re etiquetado.
