**2019-I01-049955****INFORME N° 00270-2019-OEFA/DEAM-STE**

**ASUNTO :** Evaluación de la calidad del agua superficial, sedimentos y comunidades hidrobiológicas en el marco de la fiscalización ambiental en el Corredor vial Yaurisque – Paccaritambo - Ccapi en el ámbito de la provincia Paruro, departamento Cusco en el 2019

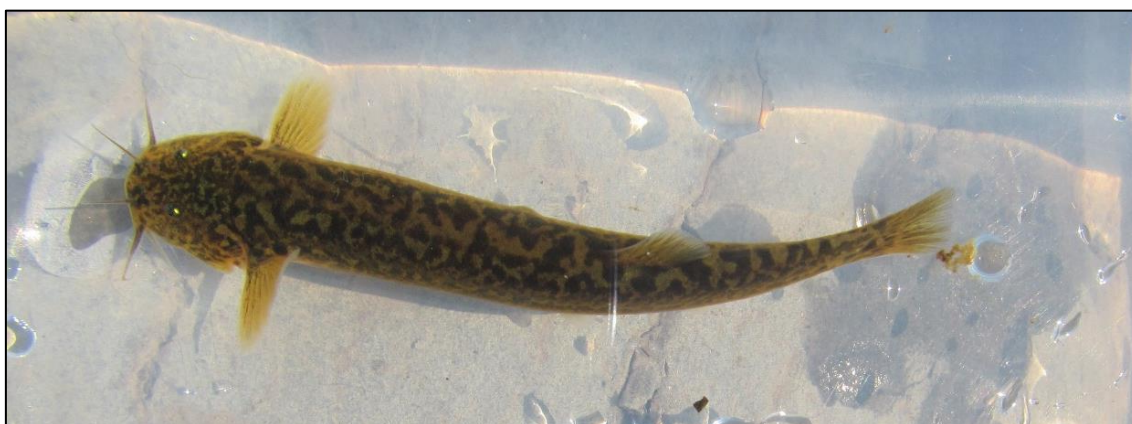
Se colectó la especie *Trichomycterus* cf. *rivulatus* (Bagre), perteneciente al orden Siluriformes (Figura 6.17), en el punto de muestreo con código HBP-15, ubicado aguas arriba del punto de captación PA-07, en la quebrada Coypa I, registrándose un total de 14 individuos. Cabe mencionar que aguas abajo no se colectaron individuos de esta especie a pesar de que el esfuerzo de pesca promedio utilizado en cada punto muestreo fue 172 segundos.

**Figura 6.17.** Especie *Trichomycterus* cf. *rivulatus*

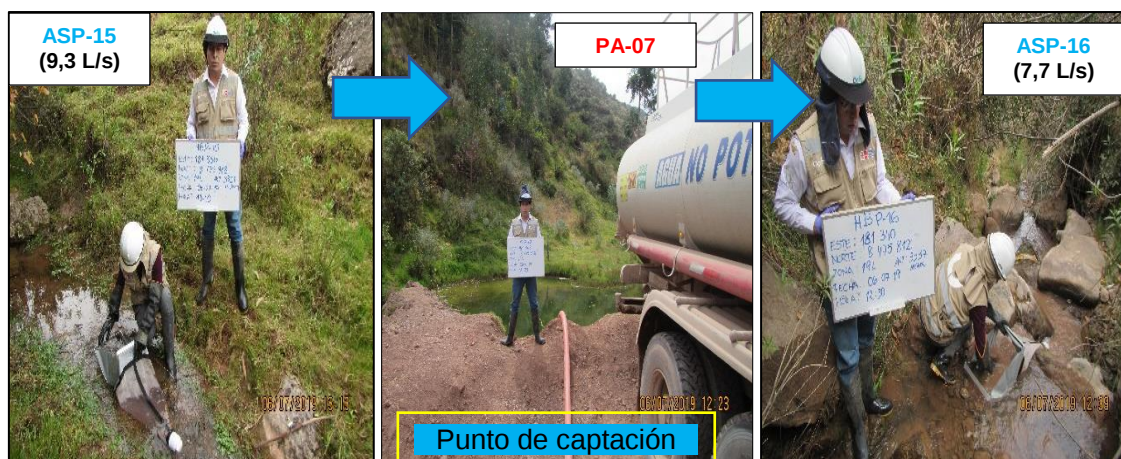
**Figura 7.8.** Disminución de flujo de agua en la quebrada Coypa I

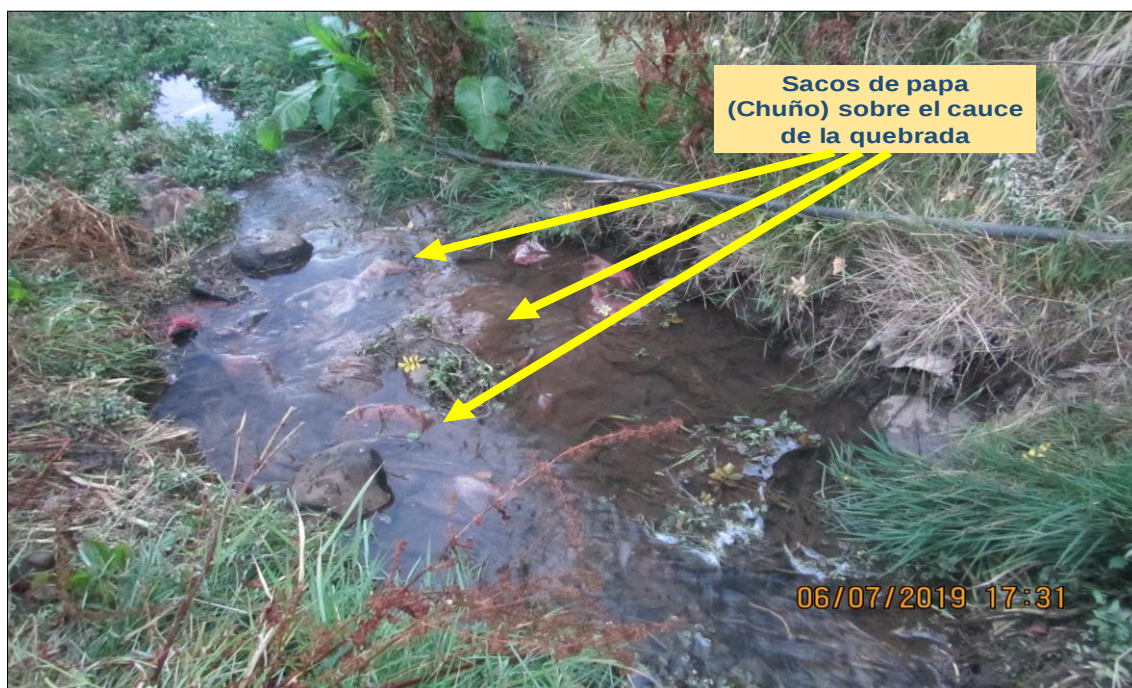
**Figura 7.10.** Sacos de papa (chuño) sobre el cauce de la quebrada Paruro

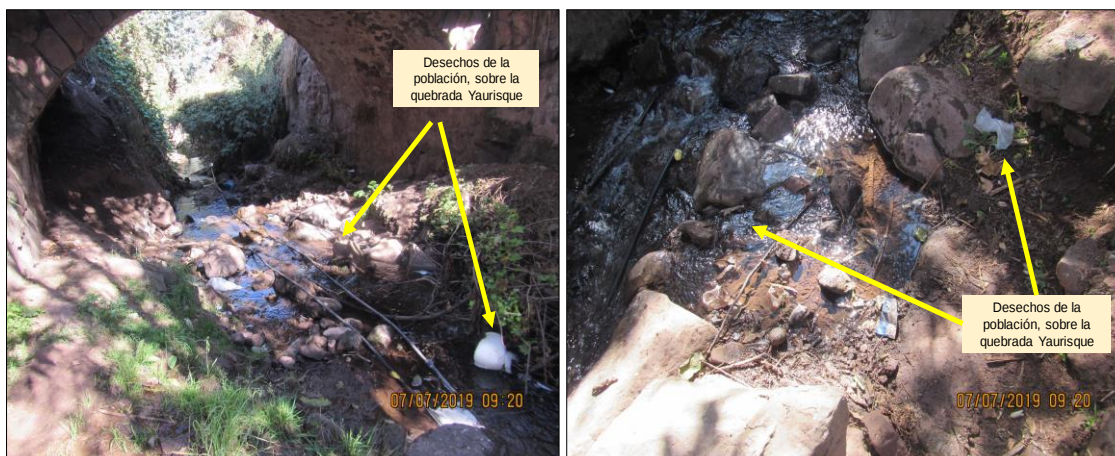
**Figura 7.11.** Desechos domésticos sobre la quebrada Yaurisque.
