**INFORME N° 1285 - 2015-OEFA/DE-SDCA-CIPASH**

Asunto : Identificación de pasivo ambiental del subsector hidrocarburos con  
código de Ficha OEFA F02923, ubicado en el Lote III, en el distrito de  
La Brea de la provincia Talara del departamento de Piura

Tipo de informe : Informe de Identificación de Pasivo Ambiental del Subsector  
Hidrocarburos

## V. IDENTIFICACIÓN DE PASIVO AMBIENTAL DEL SUBSECTOR HIDROCARBUROS CON CÓDIGO DE FICHA OEFA F02923

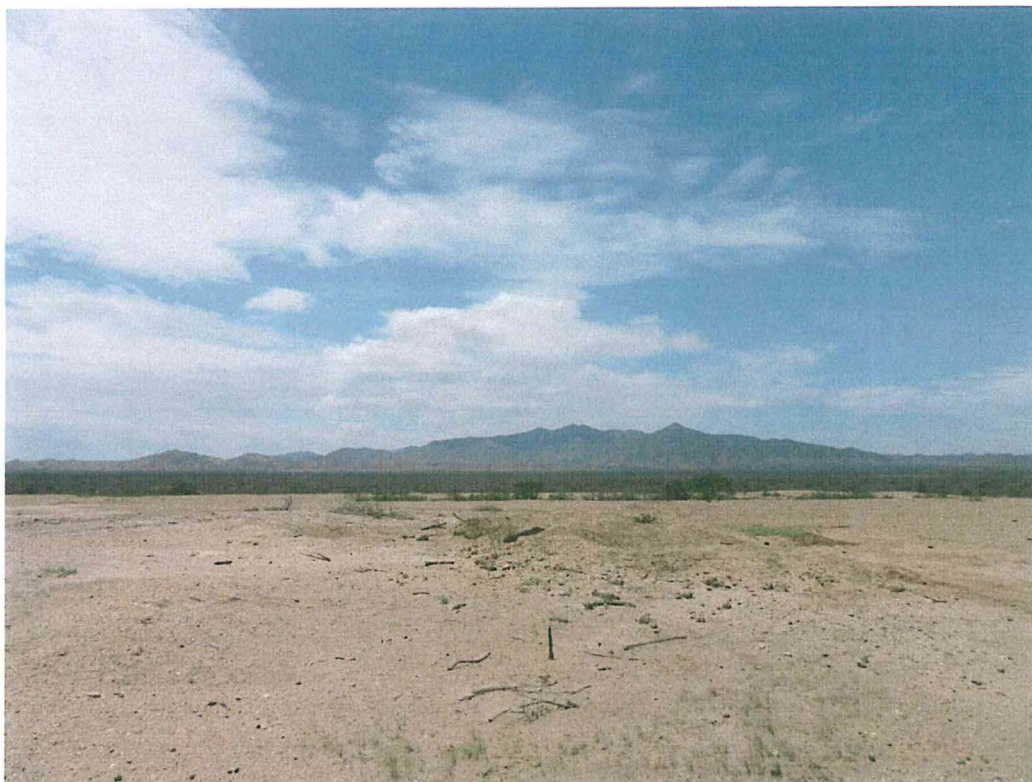
13. El área evaluada se caracteriza por tener una topografía plana rodeada por pequeñas loma con presencia de vegetación seca. No se observan viviendas, ni actividades industriales/extractiva en operación en los 200 m en los alrededores.

Fotografía N° 2. Vista panorámica de la ubicación del Pozo T2038, se caracteriza por presentar topografía plana rodeado por pequeñas lomas con vegetación seca.

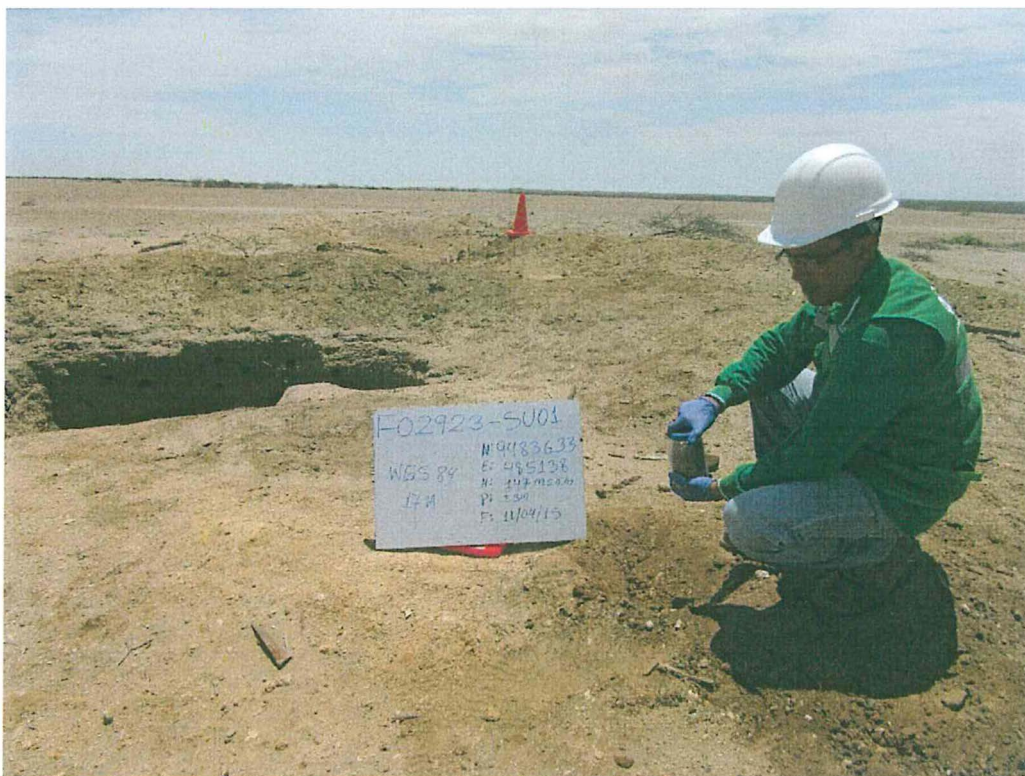
21. Los resultados obtenidos del análisis del laboratorio evidencia la presencia de suelo contaminado con hidrocarburos, dado que las concentraciones correspondientes a las Fracciones de hidrocarburos F2 y F3 de la muestra F02923-SU01, superan el ECA<sup>7</sup> para suelo de uso agrícola.

Fotografía N° 4 Toma de muestra de suelo en el punto F02923-SU01, ubicado a 3 m en dirección sur del Pozo T2038.

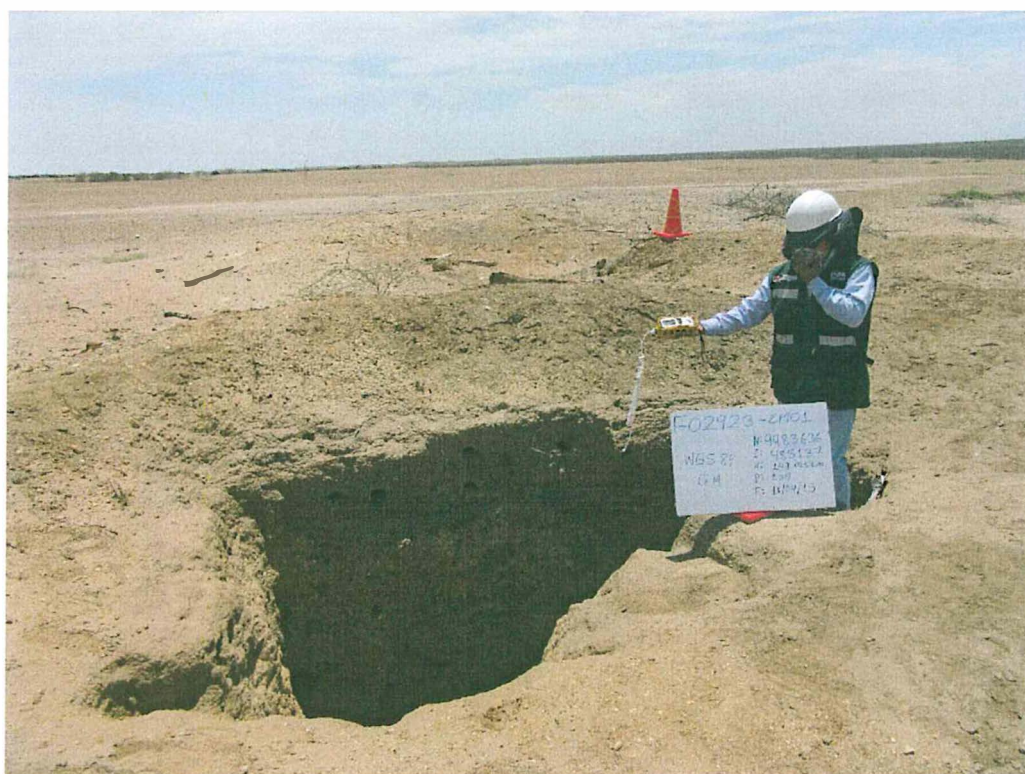
27. Los resultados obtenidos en boca de pozo (F02923-EM01) muestran la presencia de concentraciones COVs; sin embargo no se cuantifican valores de Límite Inferior de Explosividad (LEL), ni concentraciones de H<sub>2</sub>S.

Fotografía N° 5. Medición en el punto F02923-EM01, ubicado en boca del Pozo T2038.

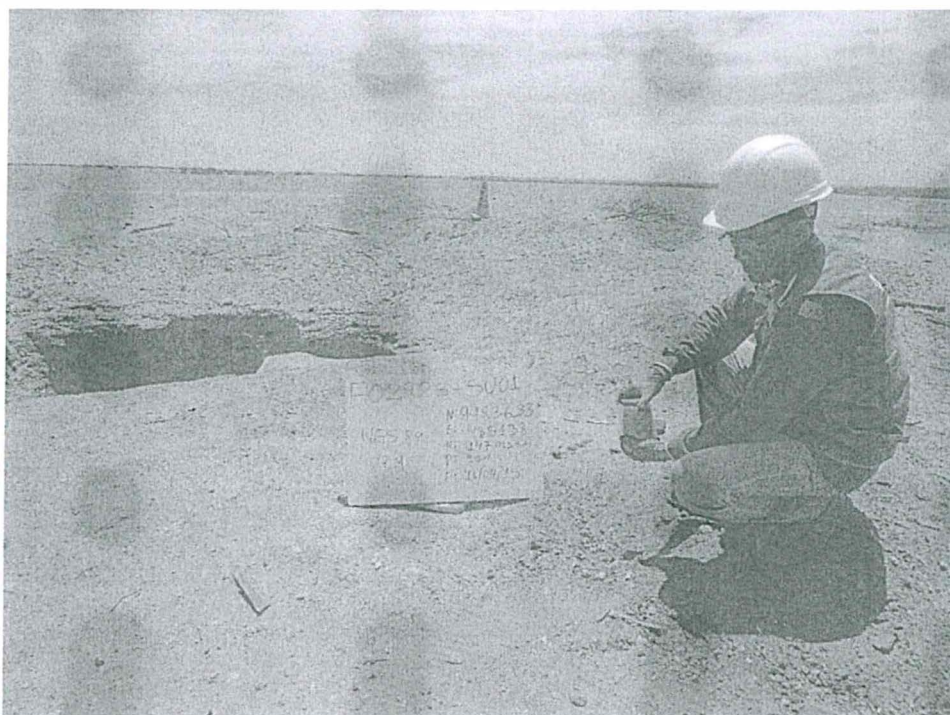
Fotografía N° 1. Toma de muestra de suelo en el punto F02923-SU01, ubicado a 4 m en dirección Este del Pozo T2038.

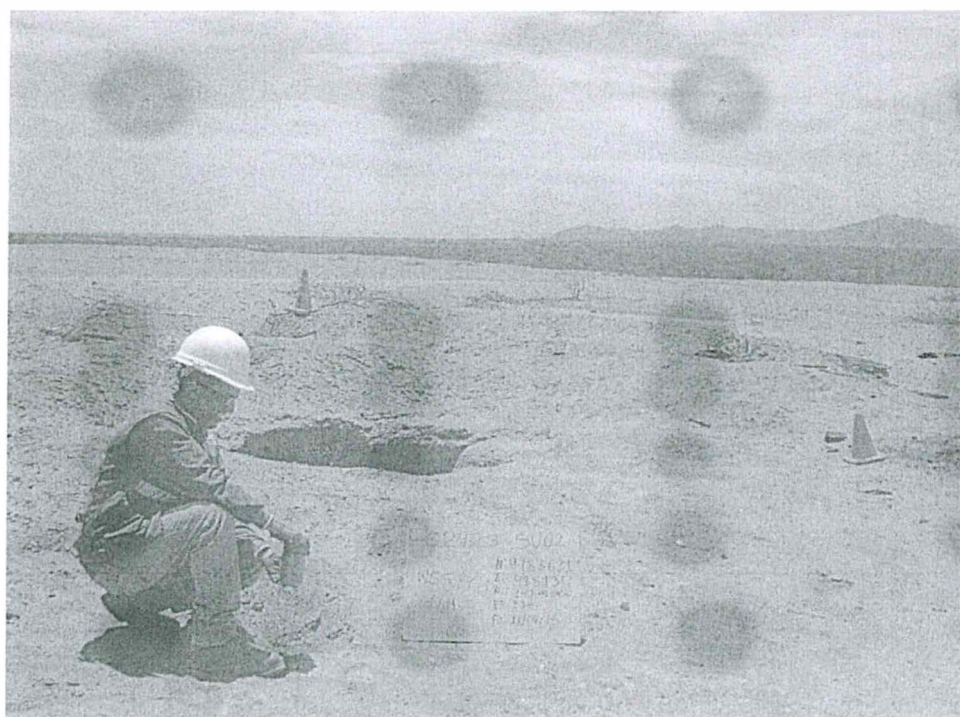
Fotografía N° 2. Toma de muestra de suelo en el punto F02923-SU02, ubicado a 8 m en dirección Sur del Pozo T2038.

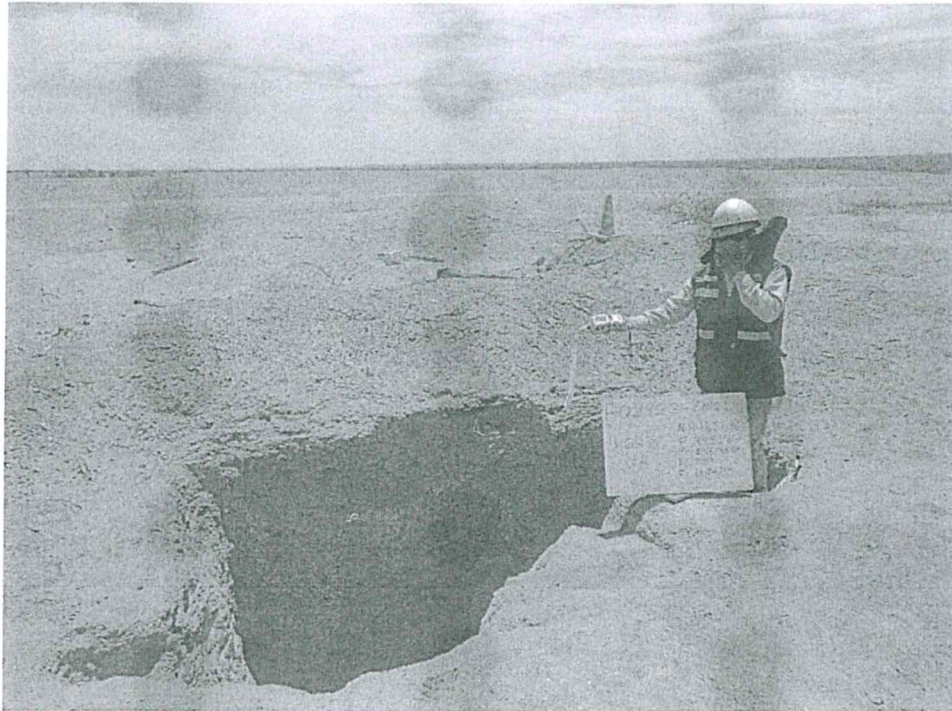
Fotografía N° 1. Medición en el punto F02923-EM01, ubicado en boca del Pozo T2038.

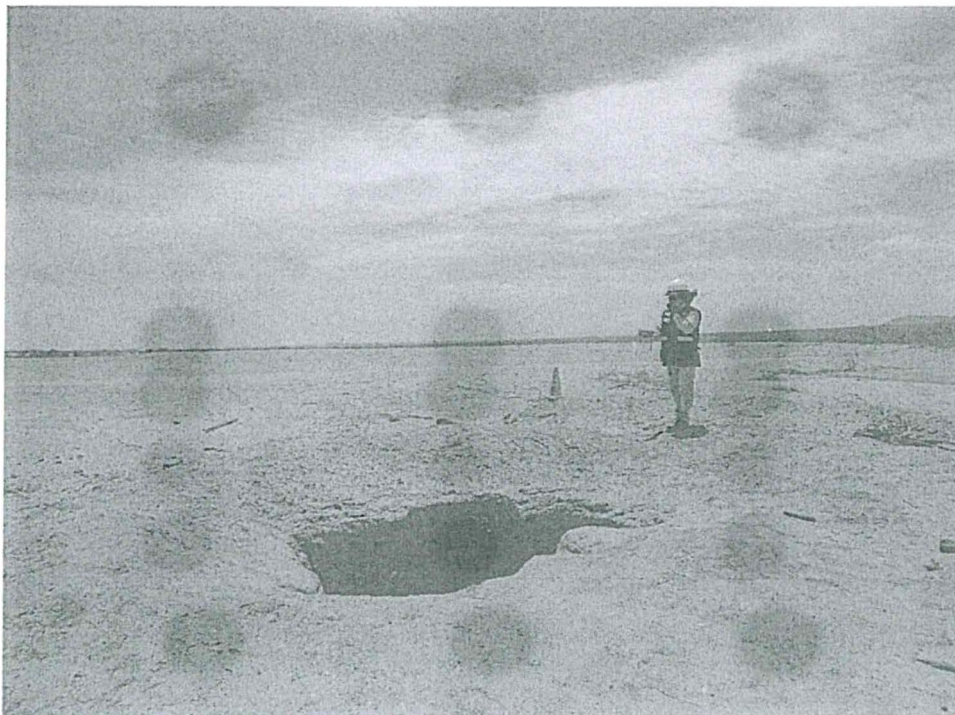
28. Los resultados obtenidos en los alrededores a la ubicación del pozo (F02923-VA01) no muestran concentraciones de COVs, ni concentraciones de H<sub>2</sub>S; finalmente no se cuantificaron valores para el Límite Inferior de Explosividad (LEL) y los niveles de oxígeno en esta área fueron los normales (20,9%), por lo que no existe peligro de inflamabilidad.

Fotografía N° 2. Mediciones en F02923-VA01, recorrido en el área circundante alrededor del Pozo T2038.

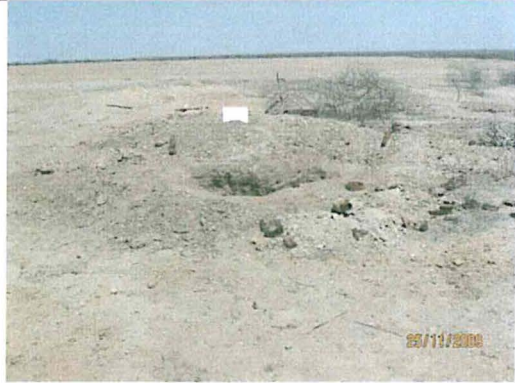
| De acuerdo a las coordenadas UTM proporcionadas por la actual empresa operadora, el pozo DPA 2038 no fue ubicado sobre la superficie, sin embargo se observó suelos impregnados con hidrocarburos a nivel de superficie, restos de maderas, fierro. Las especies vegetales identificadas en la zona fueron Espino, Algarrobo, Gramíneas y Zapote. | | | |
| Inadecuado abandono del pozo | | | |
