INFORME N° 131 - 2014-OEFA/DE-SDCA-CIPASH

ASUNTO : Identificación de pasivo ambiental del subsector hidrocarburos
con código de Ficha OEFA F02068, ubicado en el Lote VII/VI (ex
Lote VII), en el distrito La Brea de la provincia Talara del
departamento de Piura.

III. IDENTIFICACIÓN DE PASIVO AMBIENTAL DEL SUBSECTOR HIDROCARBUROS CON CÓDIGO DE FICHA OEFA F02068

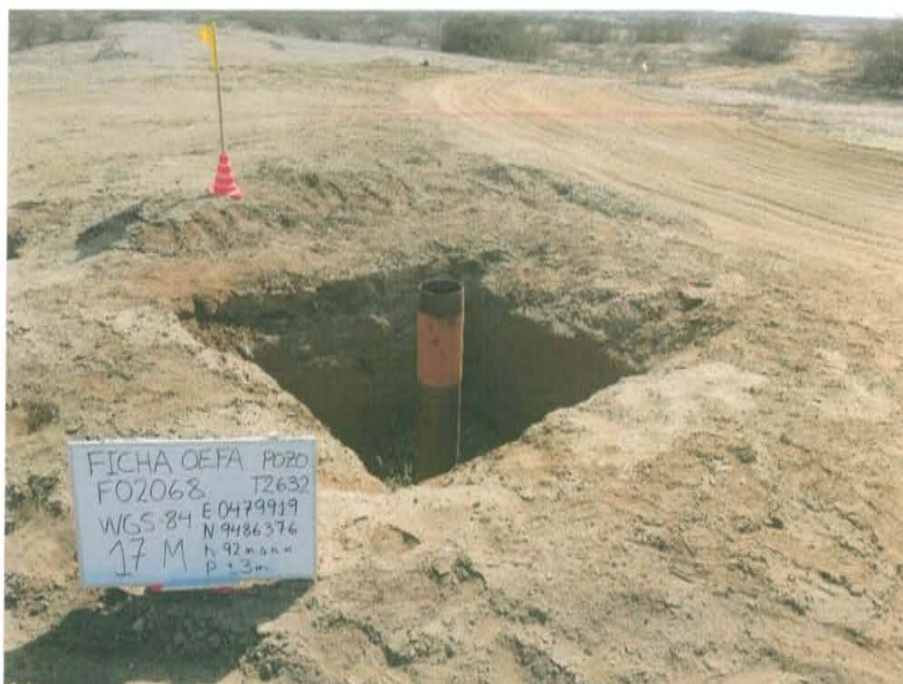
Fotografía N° 1. Pozo inactivo ubicado en una cantina deteriorada, con casing expuesto al ambiente.

14. Durante la evaluación in situ realizada por el OEFA el 03 de setiembre de 2014, se observó pozo inactivo, ubicado en el interior de una cantina deteriorada. El pozo presenta tubería de revestimiento (casing) de 9 plg de diámetro; asimismo, la citada estructura se encuentra a 1,46 m sobre el nivel de la base de la cantina deteriorada. Cabe destacar que el pozo se encontraba abierto, sin elementos de cierre en superficie tales como

válvulas, llaves entre otros que garanticen un cierre hermético del pozo. Además no se visualizó afloramiento de líquidos, ni se percibió emisiones gaseosas provenientes del pozo; sin embargo, se percibió olor a hidrocarburos en el suelo del área circundante al pozo (ver anexos 1 y 2).

16. En ese sentido, de la revisión de los antecedentes y la evaluación in situ, se considera que el pozo se encuentra mal abandonado, toda vez que no se encuentra herméticamente cerrado ni en condiciones seguras para el abandono; conforme se establece en el Artículo 2° del Decreto Supremo N° 032-2004-EM - Reglamento de las Actividades de Exploración y Explotación de Hidrocarburos⁶. Además de presentar suelo contaminado con hidrocarburos en el área circundante al pozo.

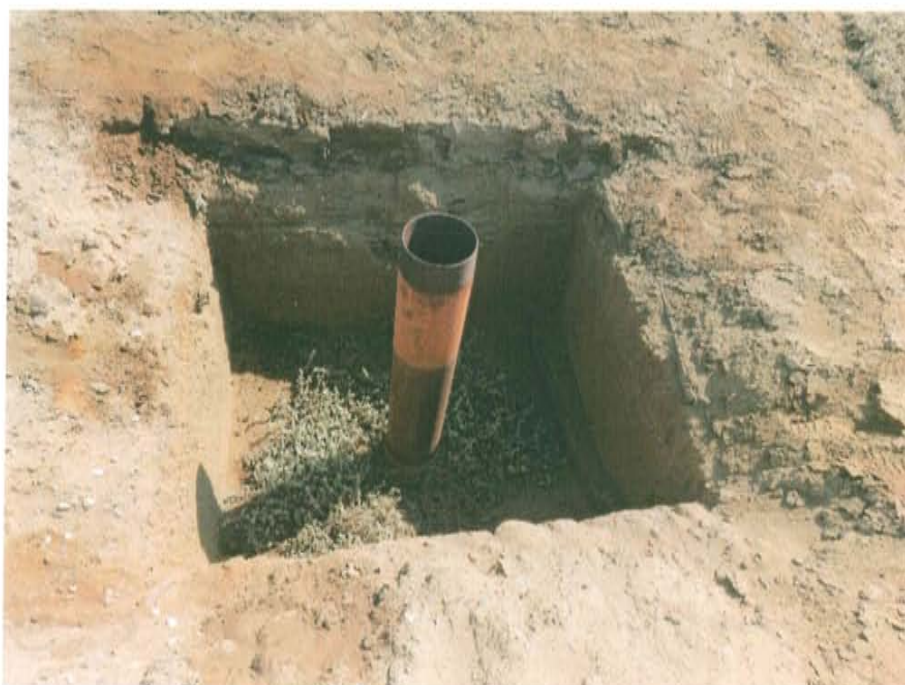
Fotografía N° 2. Se observa pozo inactivo que presenta una casing el cual se encuentra abierto, sin elemento de cierre tales como válvulas, llaves entre otros, que garantizan un cierre hermético del pozo.

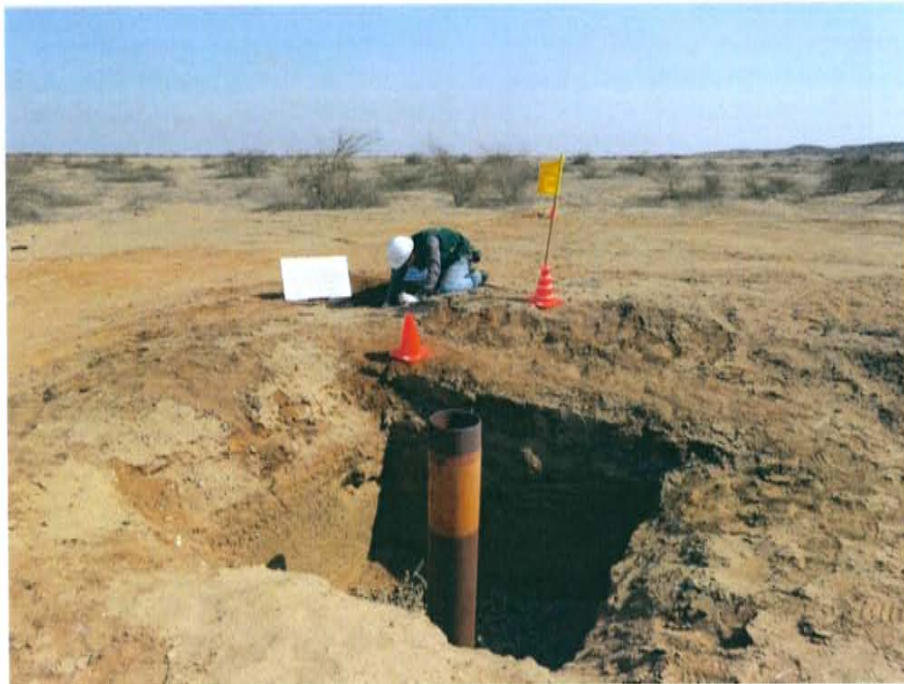
Fotografía N° 3. Toma de muestra de suelo en el punto F02068-SU01, ubicado a Noroeste del pozo y a 2,7 m aproximadamente del Pozo T2632.

| Matriz | Código del punto de muestreo | Parámetros analizados | Descripción | WGS 84 ZONA 17M | |
|---|---|--|---|---|---|
| Suelo | F02068-SU01 | F1 (C6-C10)* F2 (C10-C28) F3 (C28-C40) | La muestra de suelo se tomó a 2,7 m de distancia del Pozo y a una profundidad de 0,37 m de la superficie del suelo. | 479918 | 9486381 |

| Matriz | Código de muestra | Parámetros analizados | Resultado | Unidad | ECA o norma referencial | % que se encuentra por encima del ECA o norma referencial | Laboratorio | Número de informe de ensayo de laboratorio |
|---|---|---|---|---|---|---|---|--|
| Suelo | F02068-SU01 | FH F2 (C10-C28) | 1 234 | mg/kg | 1 200 | 2,83 % | AGQ Perú S.A.C. | S-14/26026 |

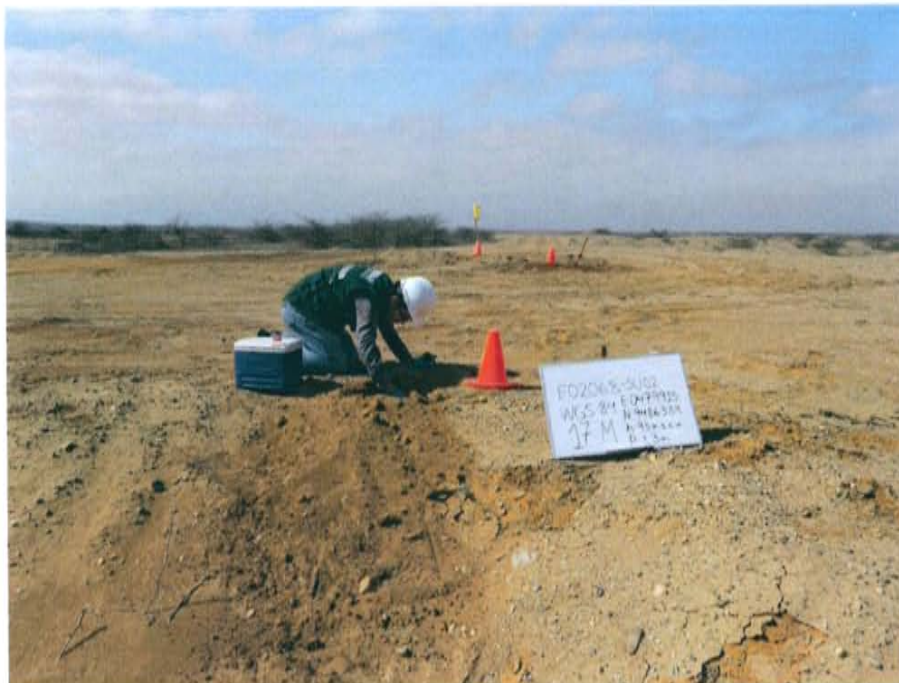
Fotografía N° 4. Toma de muestra de suelo en el punto F02068-SU02, ubicado al Norte del pozo y a 10 m aproximadamente del Pozo T2632

| Matriz | Código del punto de muestreo | Parámetros analizados | Descripción | WGS 84 ZONA 17M | |
|---|---|--|---|---|---|
| Suelo | F02068-SU02 | F1 (C6-C10)* F2 (C10-C28) F3 (C28-C40) | La muestra de suelo se tomó a 10 m de distancia del Pozo y a una profundidad de 0,36 m de la superficie del suelo. | 479915 | 9486389 |

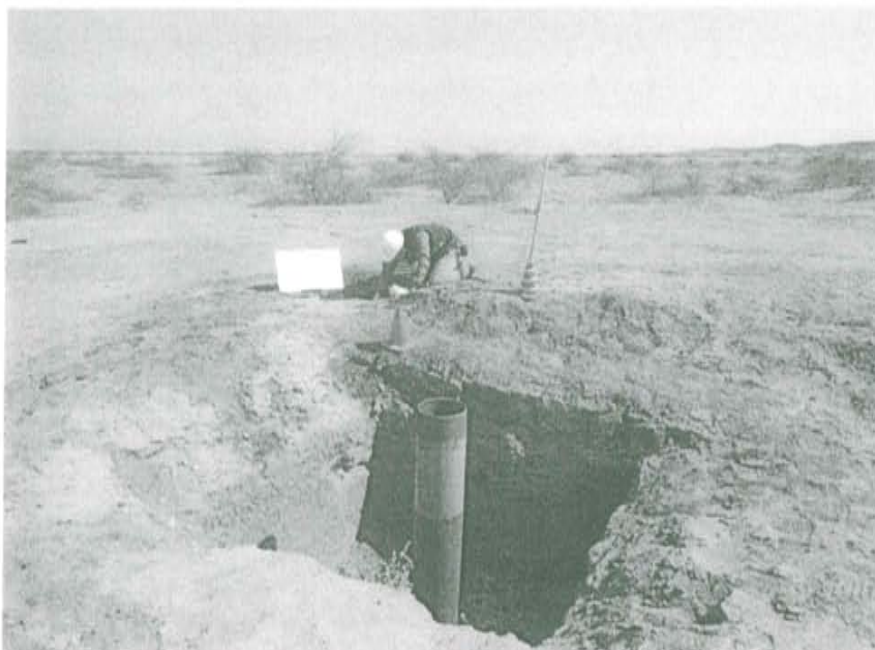
Fotografía N° 1. Toma de muestra de suelo en el punto F02068-SU01, ubicado a Noroeste del pozo y a 2,7 m aproximadamente del Pozo T2632.

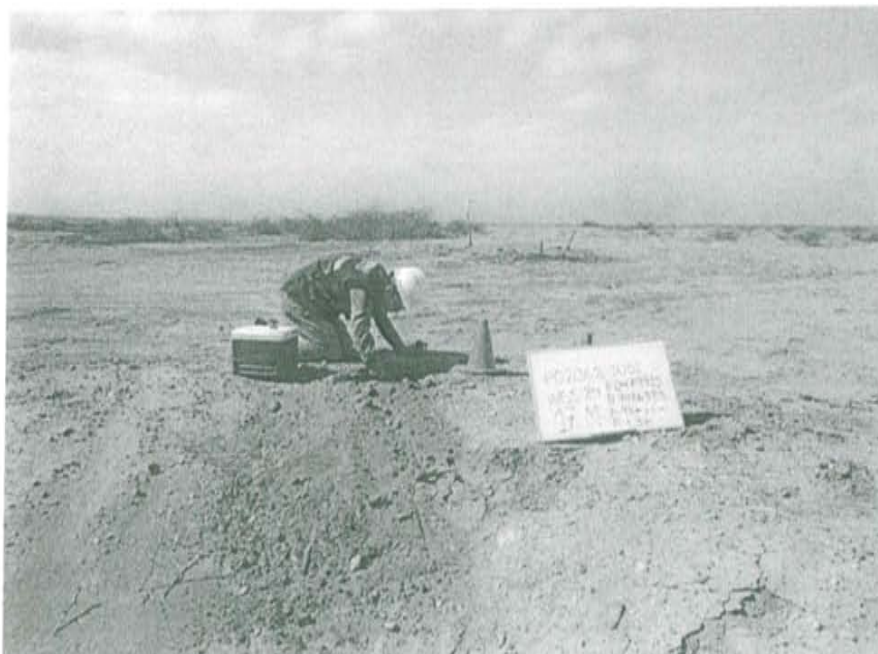
Fotografía N° 2. Toma de muestra de suelo en el punto F02068-SU02, ubicado al Norte del pozo y a 10,0 m aproximadamente del Pozo T2632

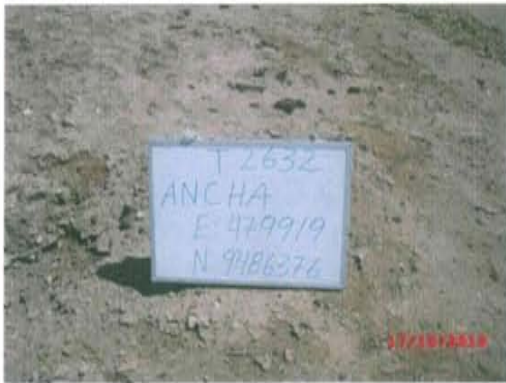
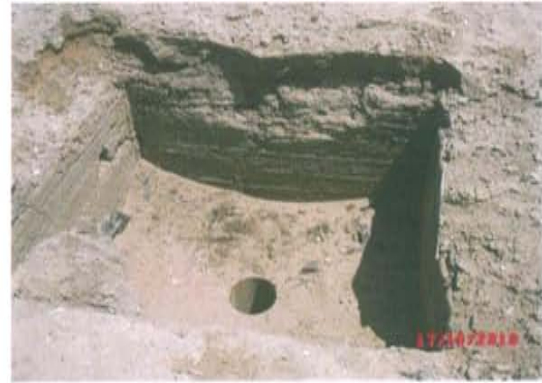
3. REGISTRO FOTOGRÁFICO

Pozo ATA, con fluido en el fondo, cantina destruida con restos de madera, sin acceso vehicular y vegetación seca en la zona.
