**INFORME N° 550 -2013-OEFA/DE-SDCA**

ASUNTO: Informe de la evaluación ambiental de calidad de agua y suelo en el marco de la supervisión especial realizada al área de influencia del afloramiento de petróleo en el Tramo II, del Oleoducto Nor Peruano (progresiva 504+400), en la región Amazonas, realizado el 22 de septiembre de 2013.

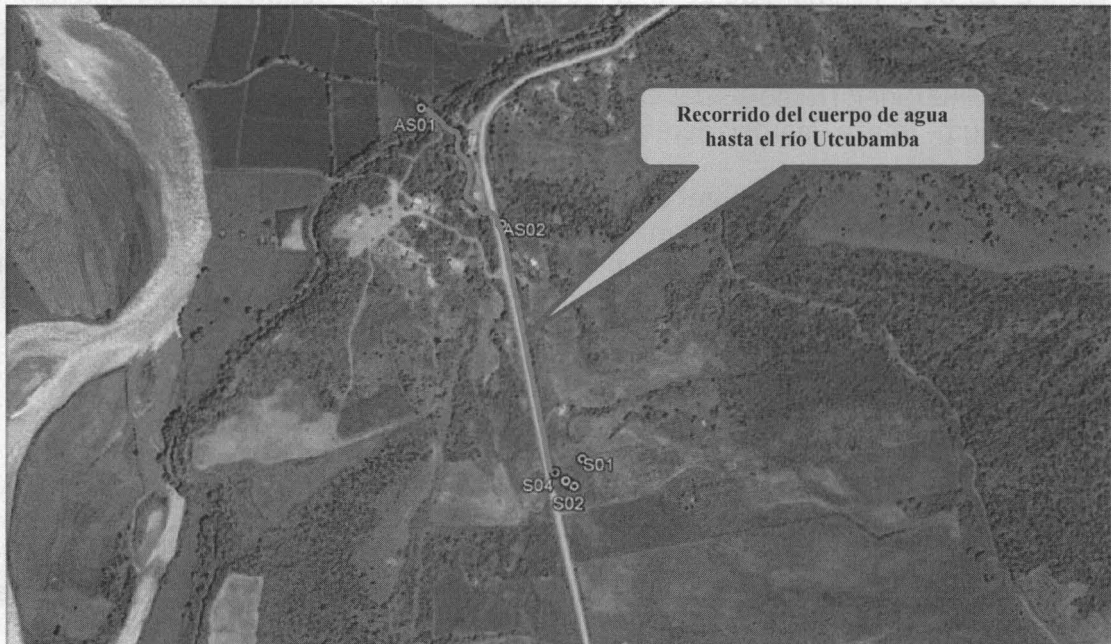
Imagen 1. Imagen satelital referencial (11.MAY.05) del área posiblemente afectada y ubicación de los puntos de muestreo de agua superficial y suelo.

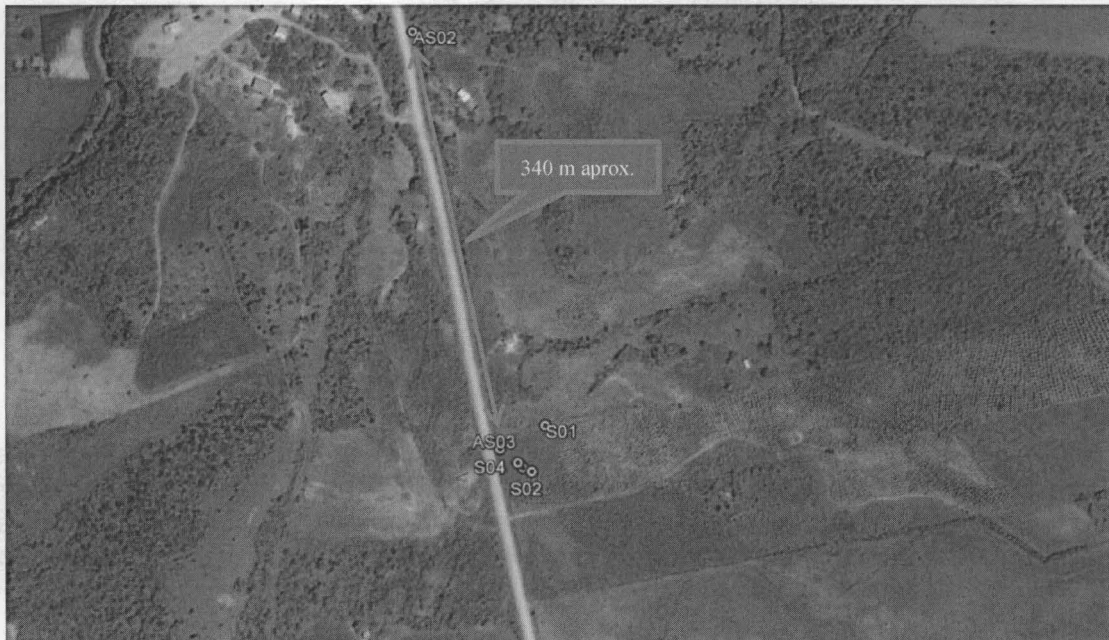
Imagen 2. Imagen satelital referencial (11.MAY.05) de área posiblemente afectada y ubicación de los puntos de muestreo de agua superficial AS02 y AS03.

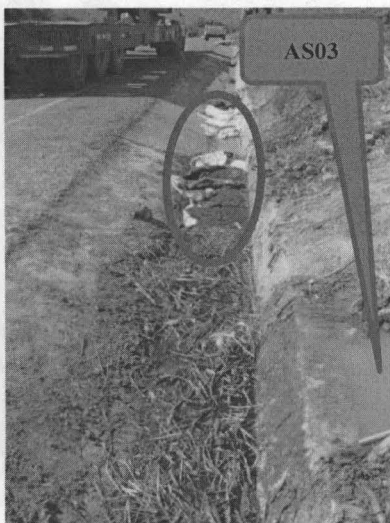
Fotografía 3-a. Presencia de petróleo en agua de la cuneta colectora de agua superficial remanente y pluvial, punto de muestreo AS03.

El punto de muestreo AS03, corresponde al agua con petróleo proveniente del estancamiento que por rebose llega hasta la cuneta colectora (ver Fotografía 3-a, Fotografía 3-b).

- Las concentraciones correspondientes al parámetro Aceites y Grasas de las muestras AS-02 y AS-03 superan el Estándar de Calidad Ambiental para Agua, para la Categoría 3; sin embargo, la concentración de Hidrocarburos Totales de Petróleo (Fracción C₆-C₂₈) solo ha sido cuantificada en la muestra AS-03 (0,97 mg/L).
Por lo tanto, las concentraciones de Aceites y Grasas que superan el Estándar de Calidad Ambiental para Agua, para la Categoría 3, relacionadas directamente a la presencia del Hidrocarburo derramado (Petróleo), corresponden a la muestra AS-03, la cual proviene del área directamente impactada.

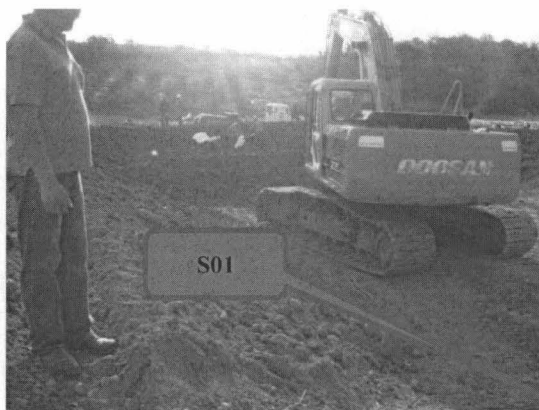
El punto S01, considerado un blanco de suelo, fue ubicado en un área de cultivo, próximo a la zona de afloramiento de petróleo (ver Imagen 3, Fotografía 4-a, Fotografía 4-b).

Este punto fue ubicado en uno de los extremos de la futura poza de recuperación API (temporal), la cual se encontraba en etapa de acondicionamiento y habilitación al momento de la toma de muestra.

Fotografía 4-a. Área de cultivo donde se realiza el acondicionamiento y habilitación para poza de recuperación API (temporal).

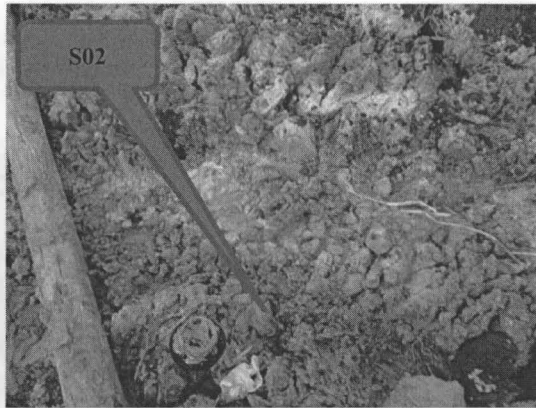
El punto S02, fue ubicado en la parte lateral al estancamiento de agua con petróleo (ver Fotografía 5-a, Fotografía 6-a), corresponde a un suelo removido, producto del cual posee saturación de agua y películas visibles de petróleo (ver Fotografía 5-b).

Fotografía 5-a. Punto de muestreo S02.

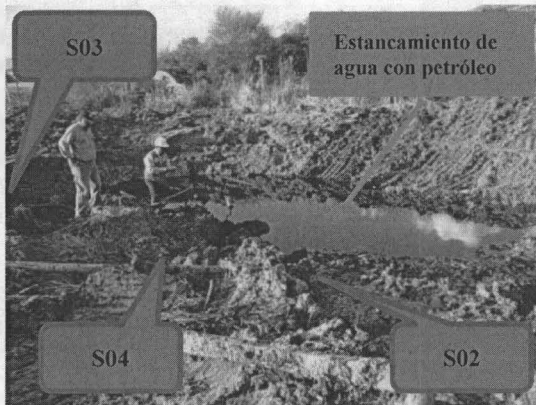
Fotografía 6-a. Ubicación de puntos de muestreo de suelo en zona de afloramiento de petróleo.

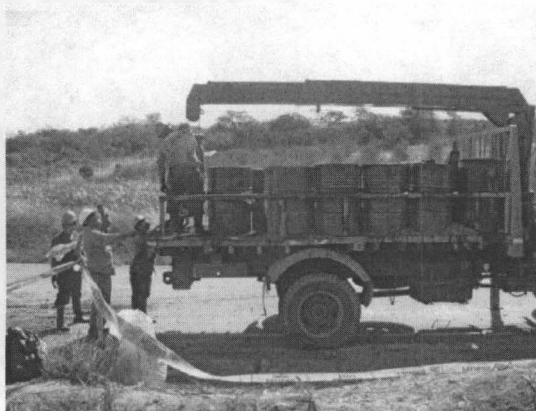
Fotografía 7-a. Cilindros conteniendo agua con petróleo extraídos del estancamiento.

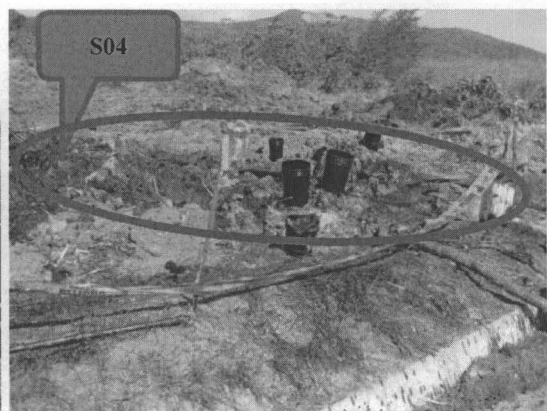
El punto S04, corresponde al suelo impactado superficialmente, como consecuencia del traslado de baldes conteniendo agua con petróleo, provenientes del estancamiento hacia la carretera (ver Fotografía 6-a, Fotografía 7-b, Fotografía 8-a, Fotografía 8-b).

Fotografía 7-b. Baldes empleados en la recolección de agua con petróleo provenientes de estancamiento, se aprecia el suelo del área de tránsito impactado superficialmente por el traslado de estos baldes.

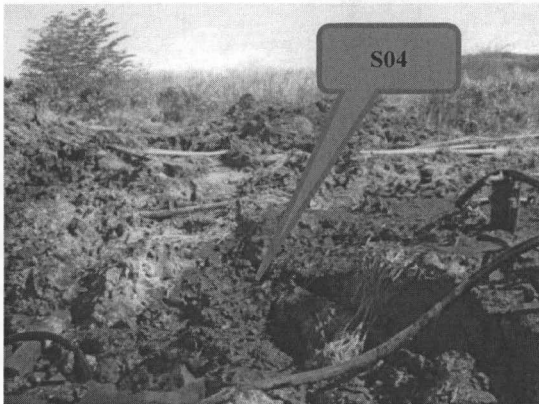
Fotografía 8-a. Ubicación del punto de muestreo S04, en área transitada para la recolección de agua con petróleo estancados hacia la carretera.

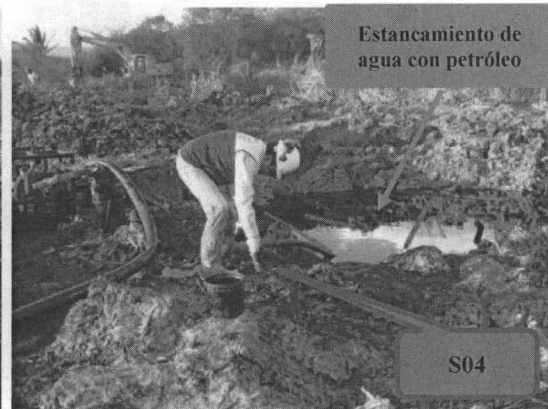
Fotografía 8-b. Muestreo de suelo en punto S04

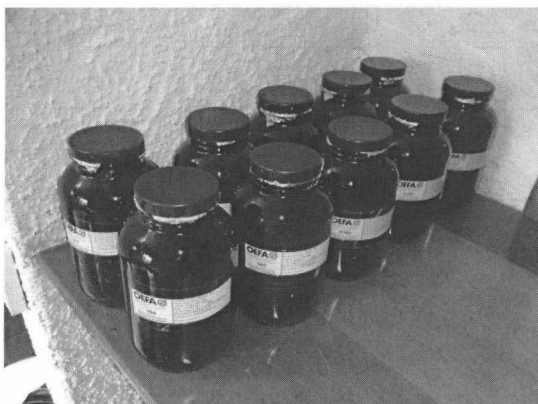
Fotografía 9-a. Frascos de vidrio ámbar conteniendo muestras de agua superficial y suelo antes de ser depositados en cooler para traslado a laboratorio.

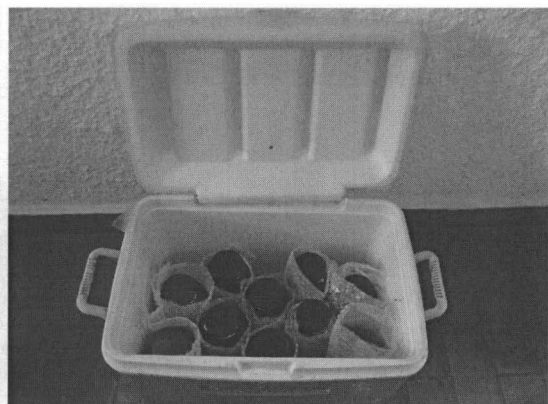
Fotografía 9-b. Frascos con muestras de agua superficial y suelo debidamente acondicionadas para transporte en cadena de frío y preservación de integridad de frascos.

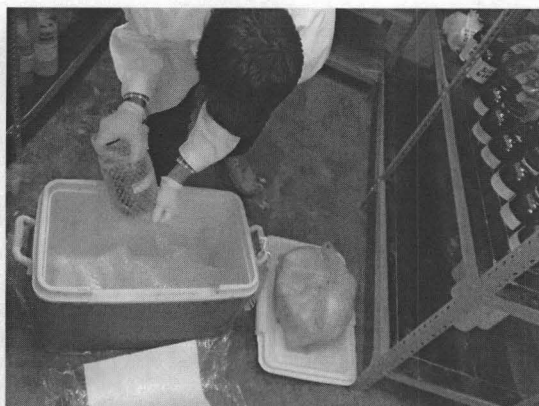
Fotografía 10-a. Entrega de muestras de agua superficial y suelo al Laboratorio Inspectorate Services Perú S.A.C.

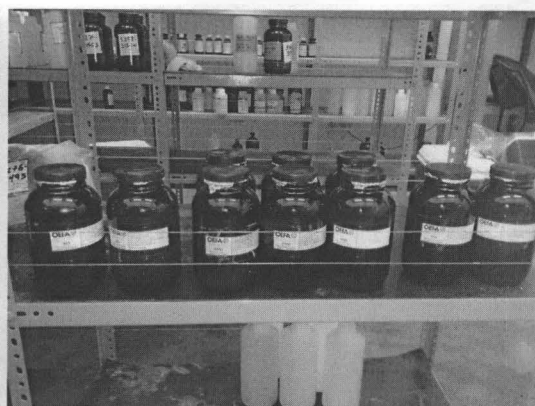
Fotografía 10-b. Muestras entregadas al Laboratorio Inspectorate Services Perú S.A.C para los correspondientes análisis de agua superficial y suelo.
