Organismo de Evaluación y  
Fiscalización Ambiental - OEFA

## INFORME N° 00110-2020-OEFA/DEAM-SSIM

**ASUNTO :** Informe de Evaluación Ambiental para la identificación del sitio impactado por actividades de hidrocarburos con código S0446, ubicado en el Lote 192, microcuenca PAS-44, en el ámbito de la cuenca del río Pastaza, distrito Andoas, provincia Datem del Marañón y departamento Loreto.

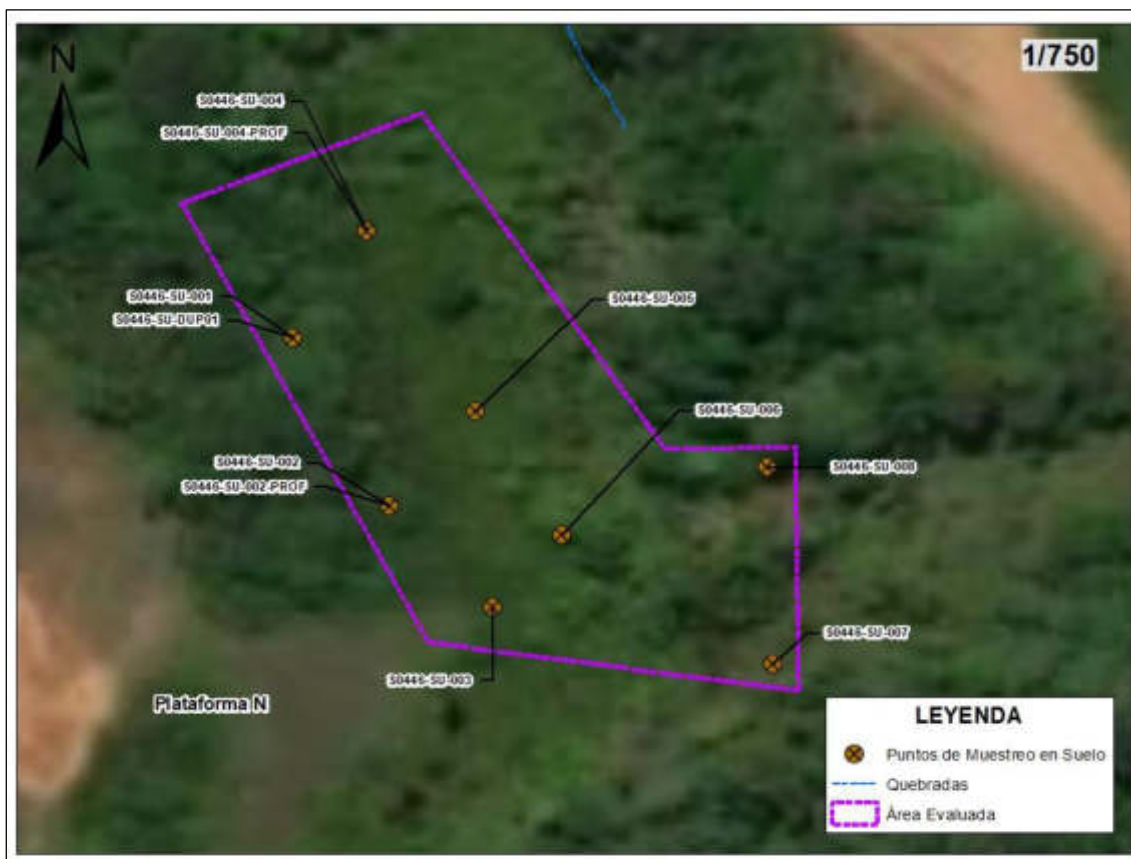
La distribución de las muestras se presenta en el mapa respectivo en el Anexo B.2, así como en la siguiente figura.

**Figura 7.2.** Ubicación de los puntos de muestreo de suelo en el sitio S0446

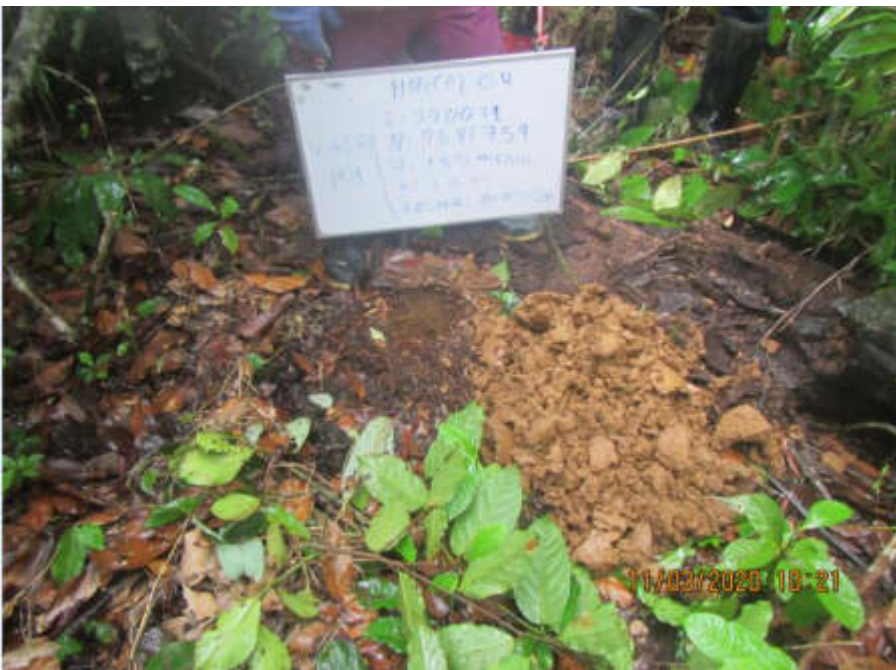
| Distrito | Andoas | Provincia | Datem del Maraón | Departamento | Loreto |
|---|---|---|---|---|---|
| <b>Fotografía 4</b> | | | | | |

| Distrito | Andoas | Provincia | Datem del Maraón | Departamento | Loreto |
|---|---|---|---|---|---|
| <b>Descripción:</b> | Hincado 3: Se observó olor y color a hidrocarburos en el suelo al realizar hincando. Profundidad del hincado: 0,50 m. | | | | |

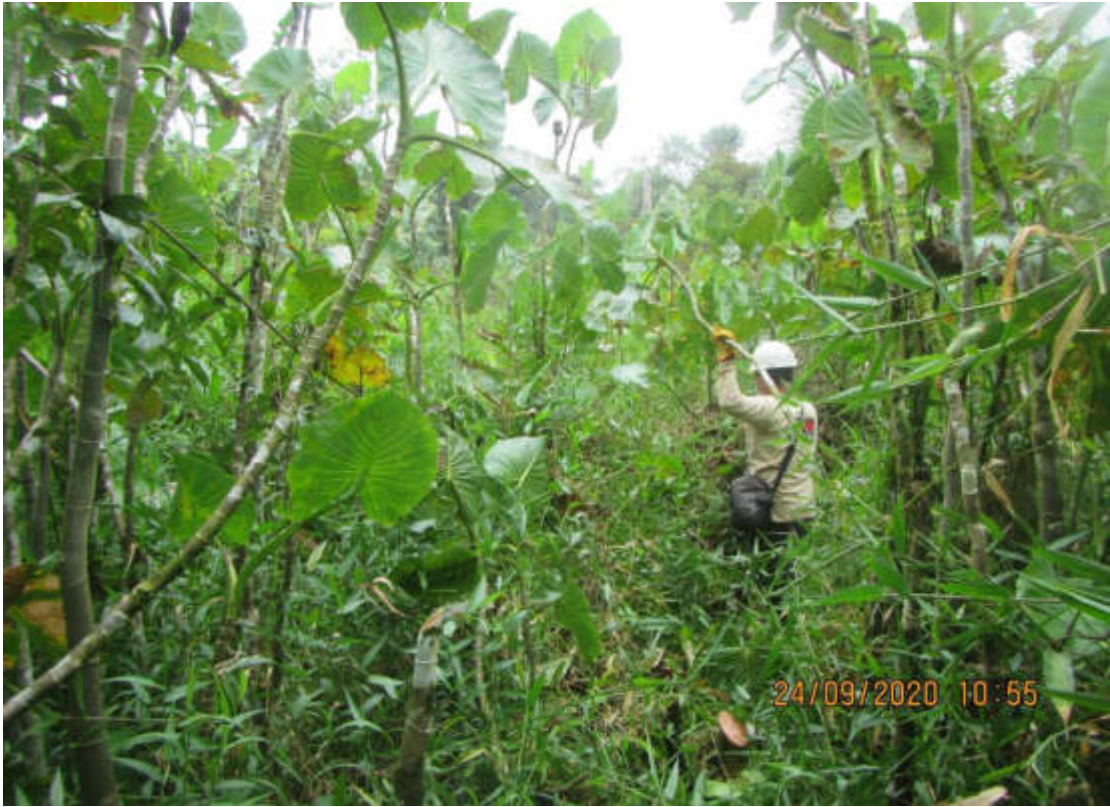
Vegetacion predominante del sitio propia de zonas inundables, predominancia de *Montrichardia arborescens*.

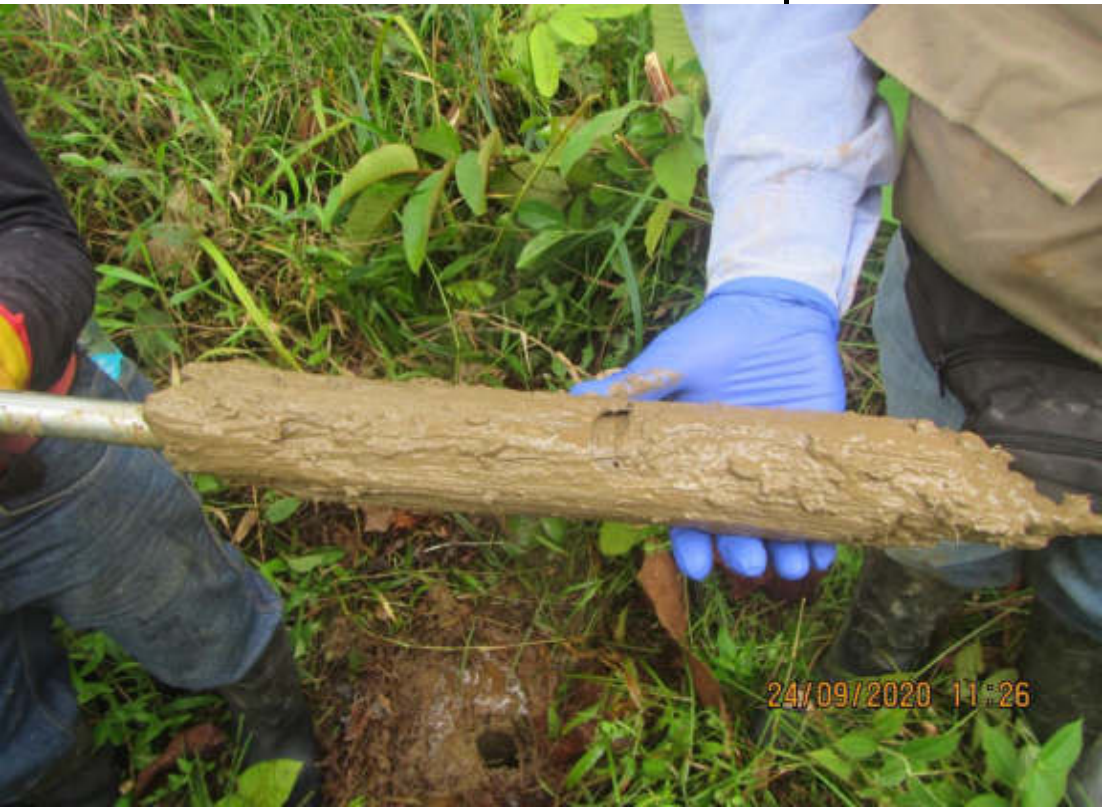
Suelo arcilloso - arenoso, saturado de color marrón, con materia orgánica superficial.

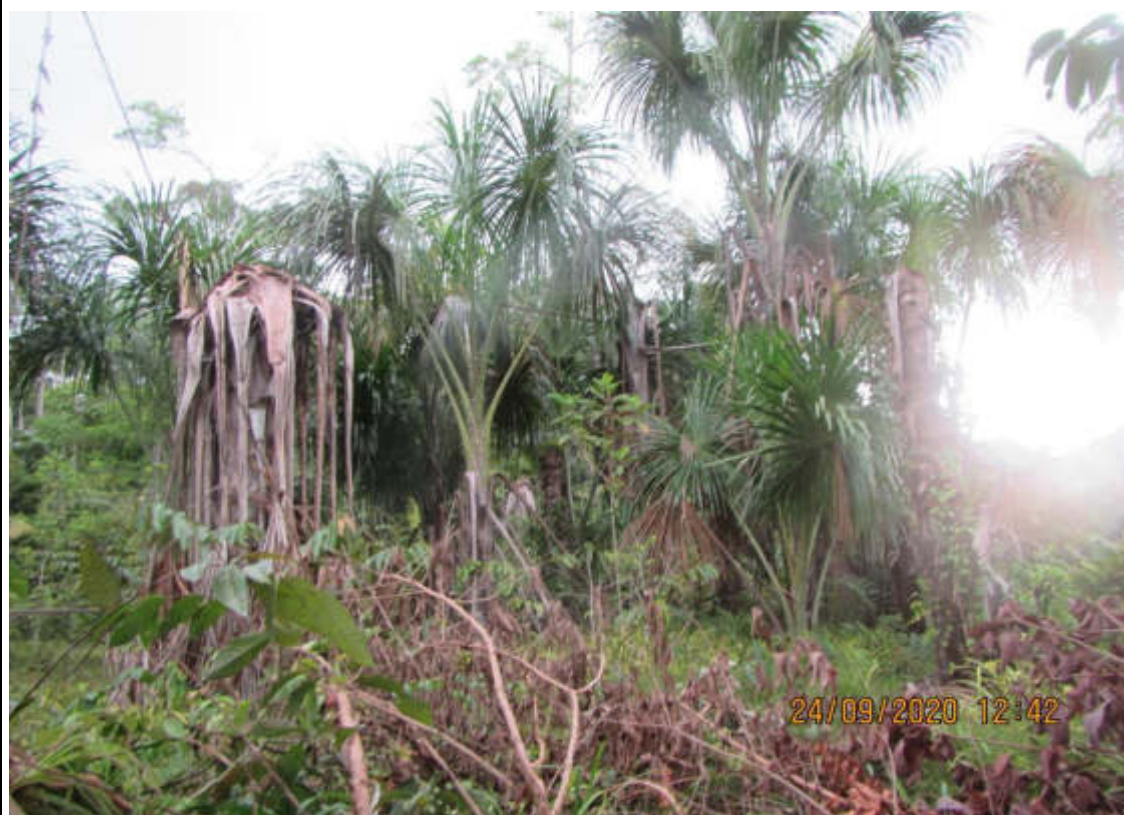
Cobertura vegetal original degradada, observándose predominantemente vegetación arbustiva y herbácea con algunos pequeños grupos de palmas de aguaje (*Mauritia flexuosa*)

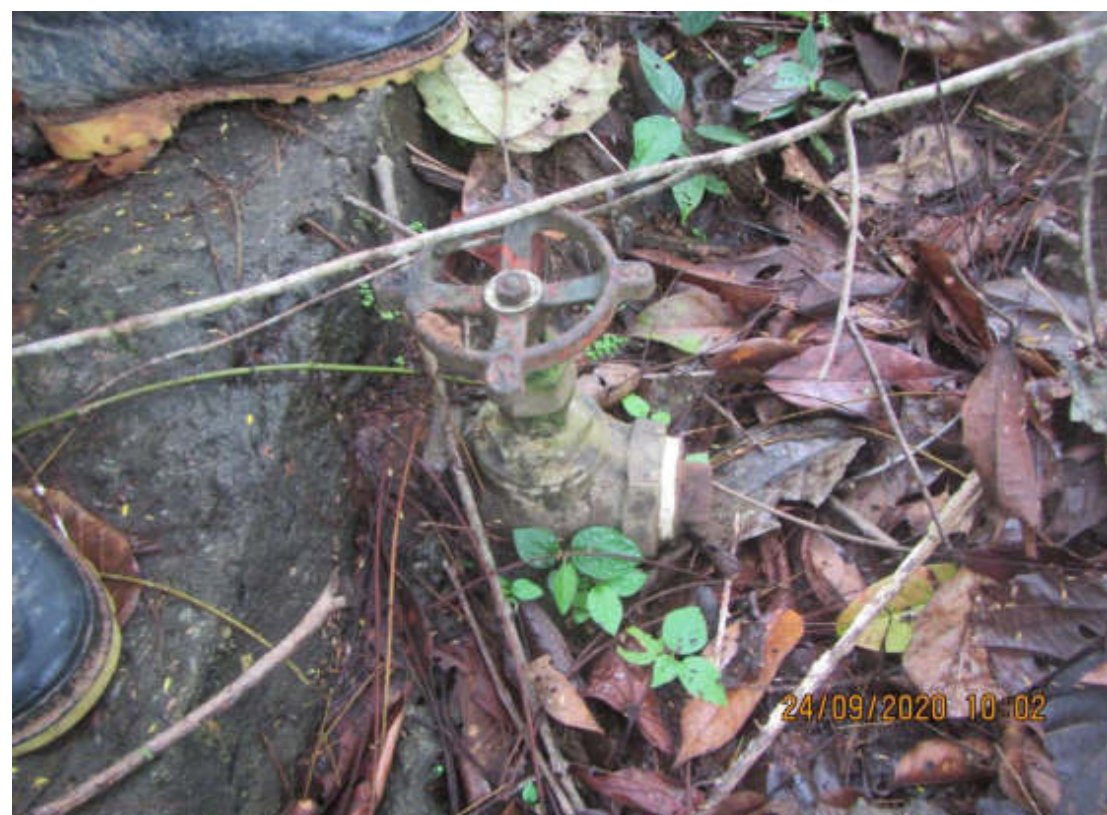
| Instalación o elemento | Sector del sitio | Producto que contiene o transporta | Estado | Observaciones |
|---|---|---|---|---|
| Tubería de desfogue del tanque sumidero (sump tank) de la Plataforma N (con su válvula de bloqueo) | Parte oeste del sitio | Agua | Inactivo | Presenta deterioro por oxidación |

Imagen del desfogue de la tubería que viene del tanque sumidero (Sump Tank), ubicado al lado oeste del sitio

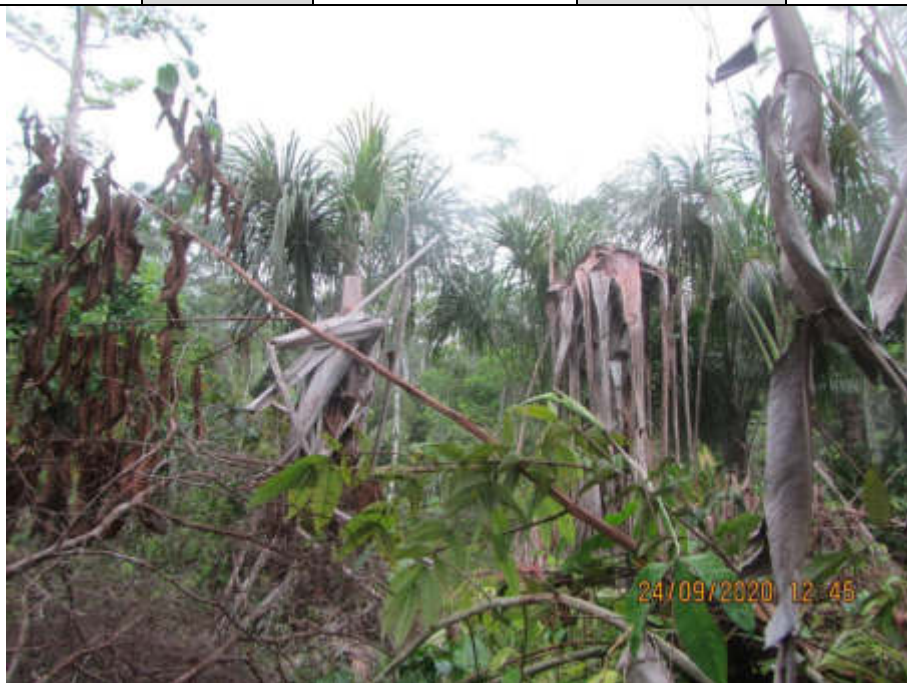
Vista del sitio S0446, se aprecia vegetación degradada, con un grupo de palmas de aguaje, plantas herbáceas y arbustivas, en una zona inundable.

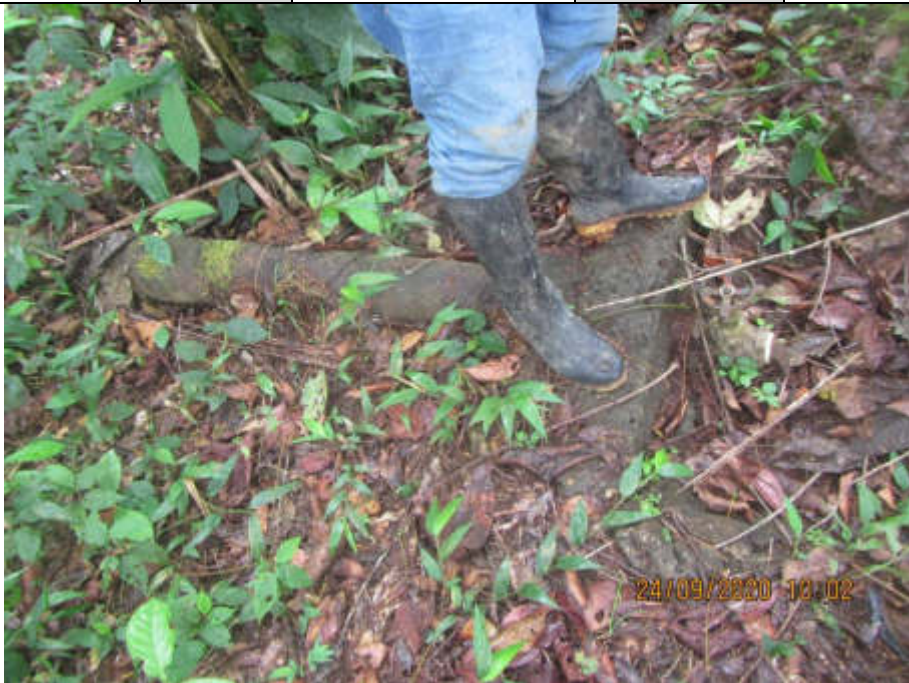
| Distrito | Andoas | Provincia | Datem del Marañón | Departamento | Loreto |
|---|---|---|---|---|---|
| <b>DESCRIPCIÓN:</b> Vista del desfogue del tanque sumidero de la Plataforma N, ubicado hacia el oeste adyacente al sitio. | | | | | |
