INFORME N° 103 - 2014-OEFA/DE-SDCA-CIPASH

ASUNTO : Identificación de pasivo ambiental del subsector hidrocarburos con código de Ficha OEFA F01556, ubicado en el Lote VII/VI (ex Lote VI), en el distrito de Pariñas de la provincia Talara del departamento de Piura.

1. El presente Informe tiene por objeto comunicar que el pozo mal abandonado (con código PERUPETRO T4303), constituye un pasivo ambiental del subsector hidrocarburos, identificado con código de Ficha OEFA F01556. Este pasivo ambiental se encuentra ubicado en el distrito de Pariñas de la provincia Talara del departamento de Piura, el cual fue verificado en campo el 05 de agosto de 2014.

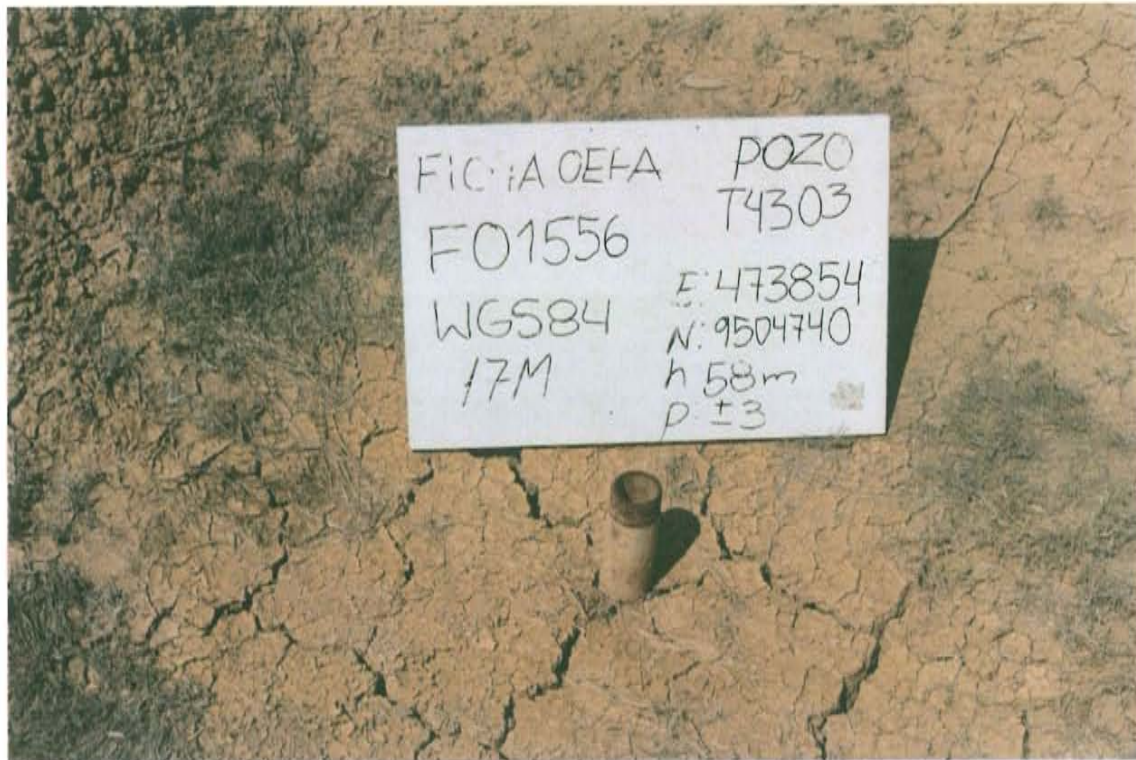
Fotografía N° 1. Identificación del pozo inactivo con código PERUPETRO T4303. Presenta tubo de aproximadamente 2 plg de diámetro descubierto en el fondo de una excavación.

14. Durante la evaluación in situ realizada por el OEFA el 05 de agosto de 2014, se observó un pozo inactivo que no cuenta con terraplén habilitado ni acceso vehicular hasta la ubicación del pozo, se observó un tubo de aproximadamente 2 plg de diámetro que sobresale en 0,18 m y se encuentra descubierta en el fondo de excavación circular que aparentemente sería la cantina cuyas dimensiones aproximadas son 3 m de radio y 0,45 m de profundidad. No se visualizó afloramiento de líquidos ni se percibieron olores característicos a hidrocarburos provenientes del pozo, tampoco se visualizó suelo impregnado con hidrocarburos en el área circundante al pozo, sin embargo, se observó restos de madera en un radio de 3 m a la redonda del pozo (ver anexos 1, 2 y 3).

17. En ese sentido, de la revisión documentaria y evaluación in situ se tiene que el pozo se encuentra mal abandonado, tratándose de un pozo con abandono permanente, toda vez que no presenta un último tapón de cemento desde los 200 m de profundidad hasta la superficie y no evidenciándose la varilla de acero de dos (2) metros de altura sobre el nivel de la superficie conteniendo el número del pozo ni rellena la excavación que aparentemente fue una cantina, tal como se establece en los artículos 200° y 203° del Decreto Supremo N° 032-2004-EM – Reglamento de las Actividades de Exploración y Explotación de Hidrocarburos⁶.

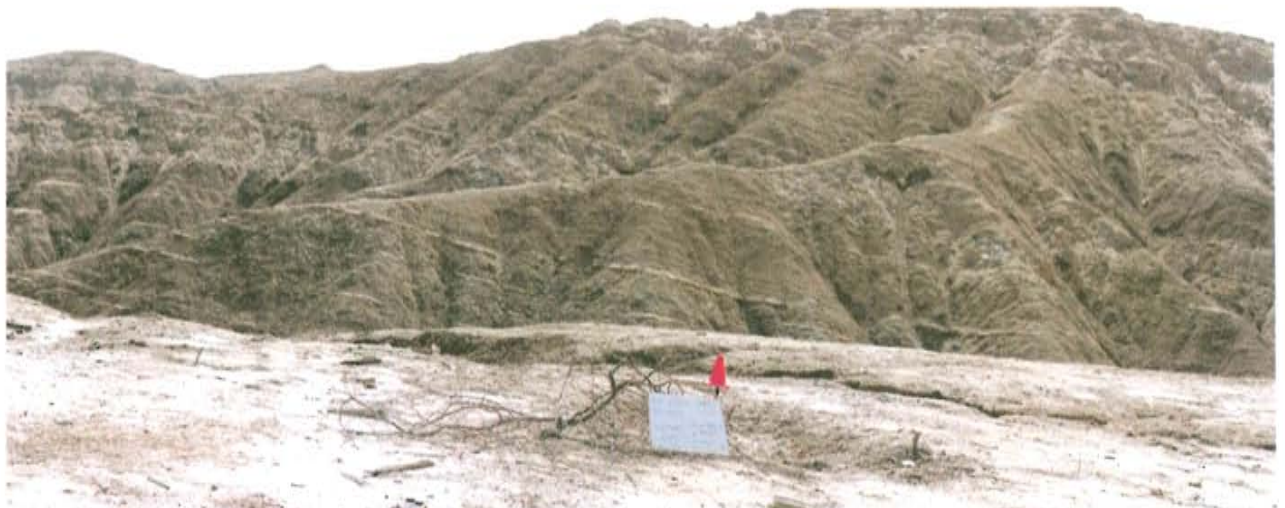
Fotografía N° 2. Vista panorámica del área del área circundante del pozo inactivo T4303.

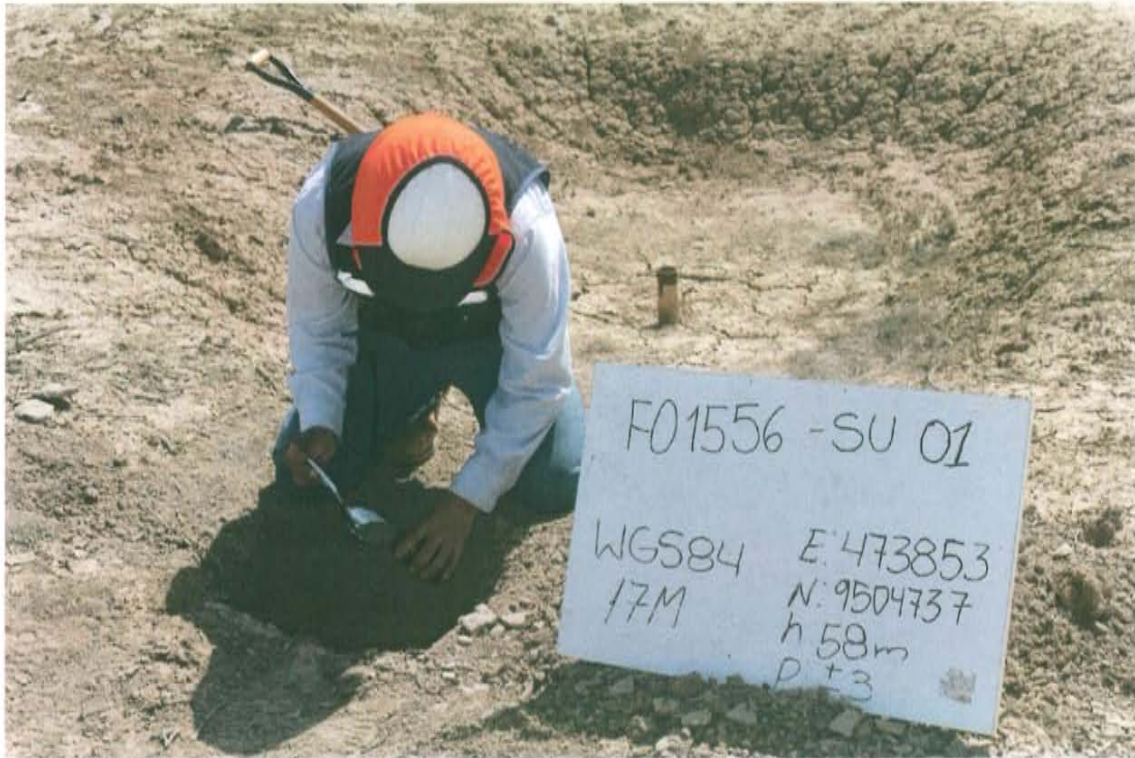
Fotografía N° 3. Toma de muestra de suelo en el punto F01556-SU01, ubicado a 2,4 m aproximadamente al oeste del Pozo T4303.

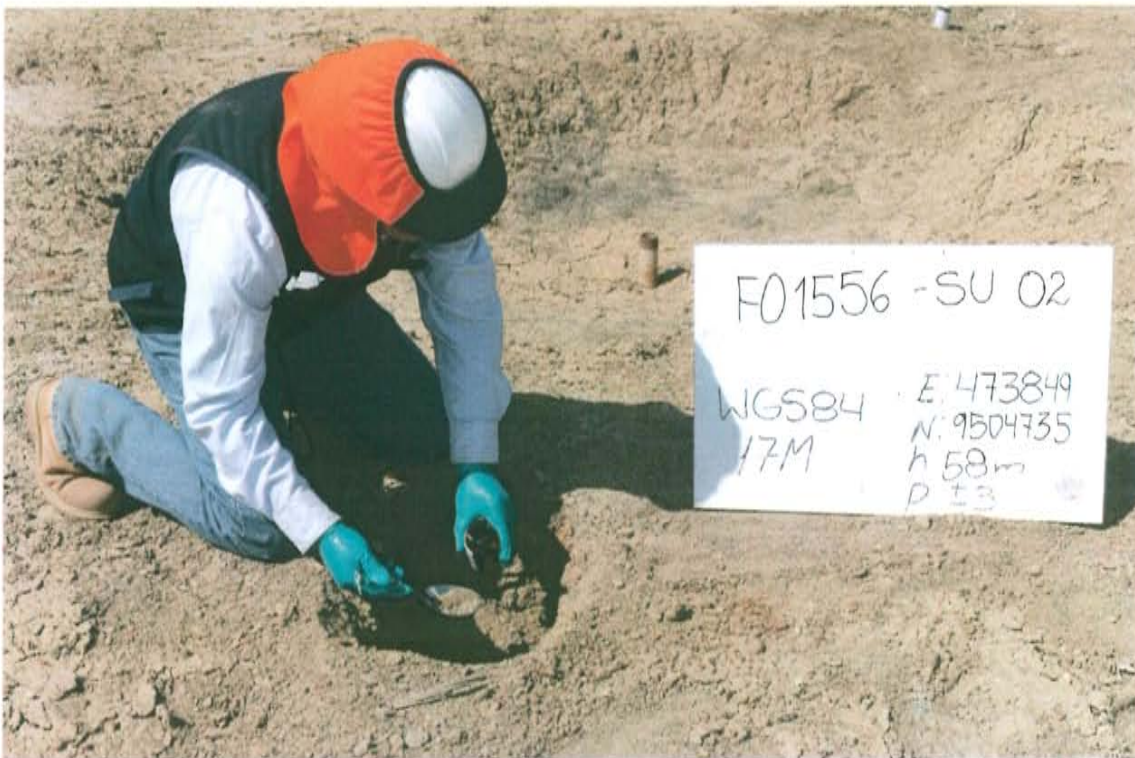
Fotografía N° 4. Toma de muestra de suelo en el punto F01556-SU02, ubicado a 2,7 m aproximadamente al sur del Pozo T4303.

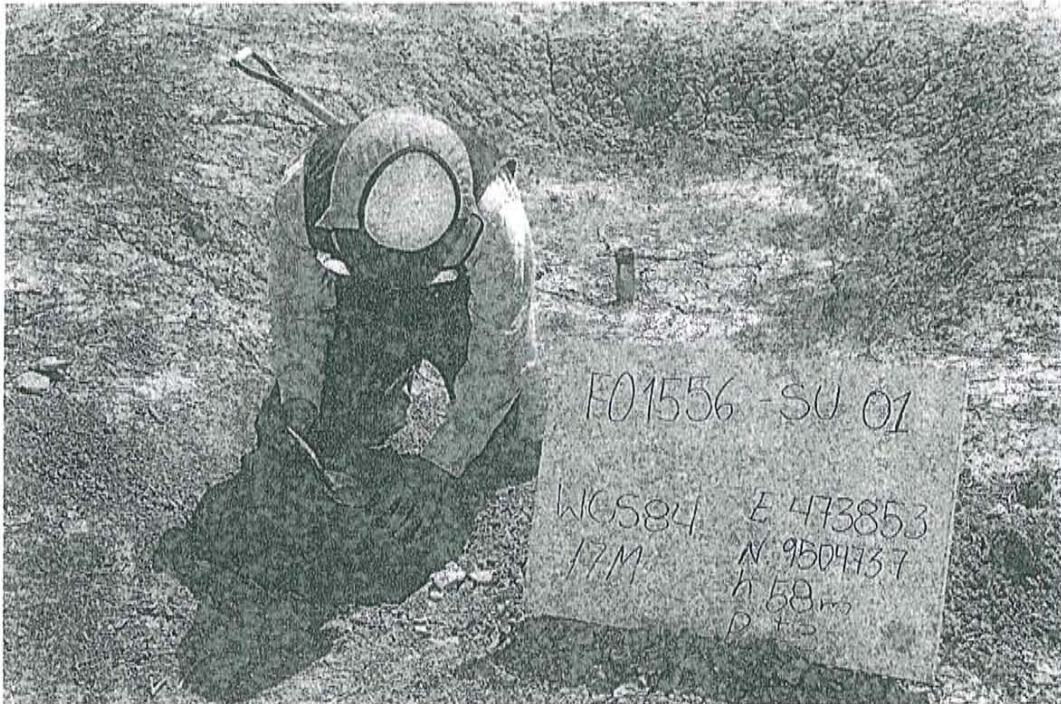
Fotografía N° 1. Toma de muestra de suelo en el punto F01556-SU01, ubicado a 2,4 m aproximadamente del PozoT4303.

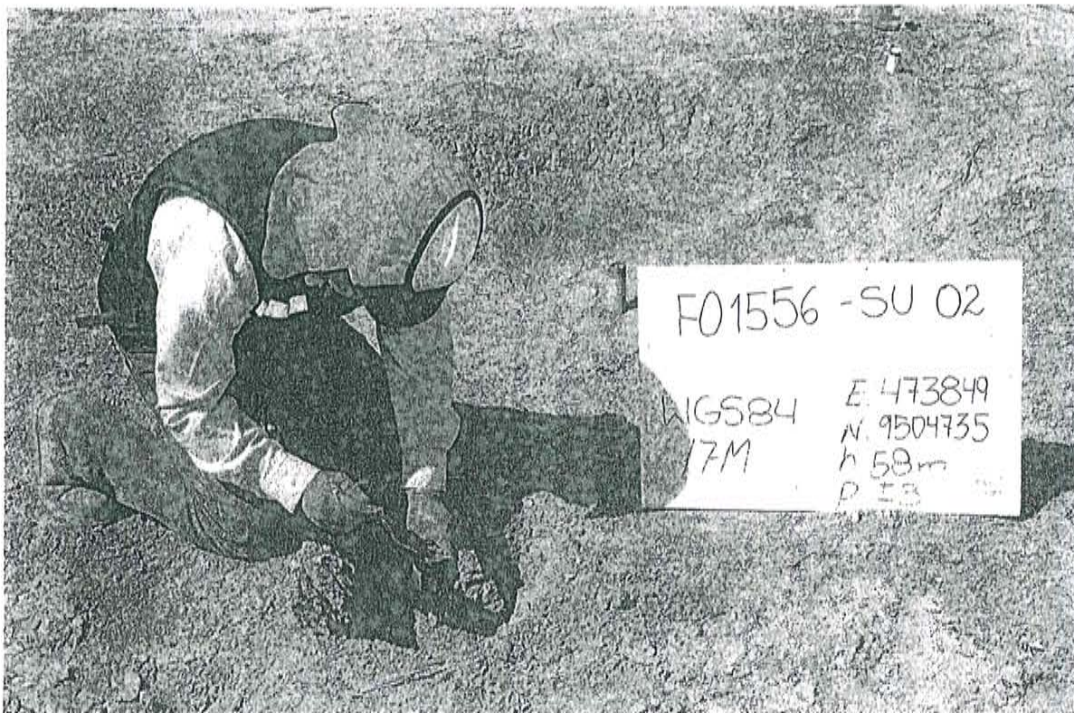
Fotografía N° 2. Toma de muestra de suelo en el punto F01556-SU02, ubicado a 2,7 m aproximadamente del Pozo T4303.

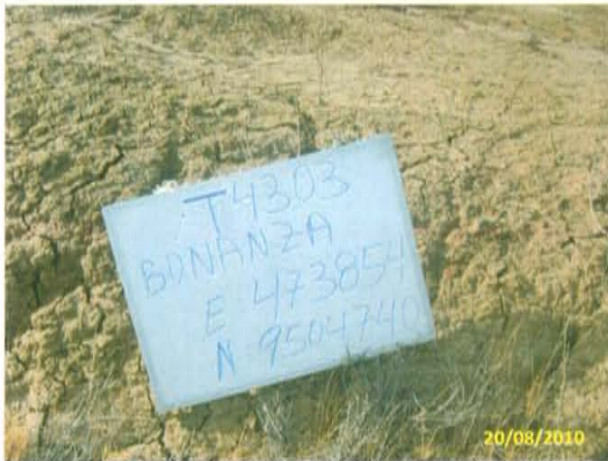
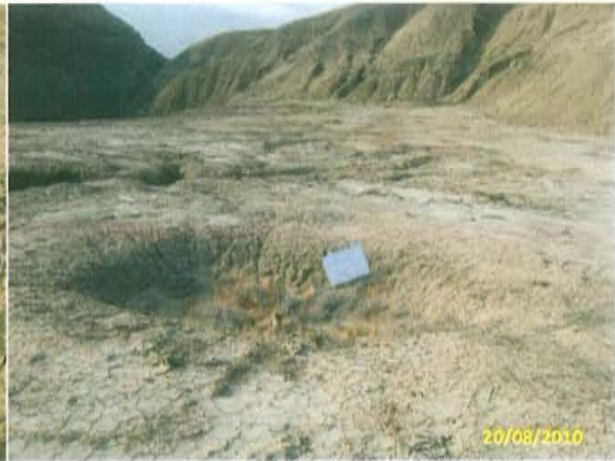
3. REGISTRO FOTOGRÁFICO

El pozo DPA T4303 sobresale tubo de 2" OD (Diámetro externo de 2 pulgadas). Pozo con plataforma deteriorada y sin acceso. En superficie se visualiza restos de madera.

Pozo mal abandonado
