**INFORME N° 727 - 2014-OEFA/DE-SDCA-CIPASH**

**ASUNTO** : Identificación de pasivo ambiental del subsector hidrocarburos, con código de Ficha OEFA F02125, ubicado en el Lote VII/VI (ex lote VII) del distrito de La Brea Negritos de la provincia de Talara del departamento de Piura.

### III. IDENTIFICACIÓN DE PASIVO AMBIENTAL DEL SUBSECTOR HIDROCARBUROS CON CÓDIGO DE FICHA F02125.

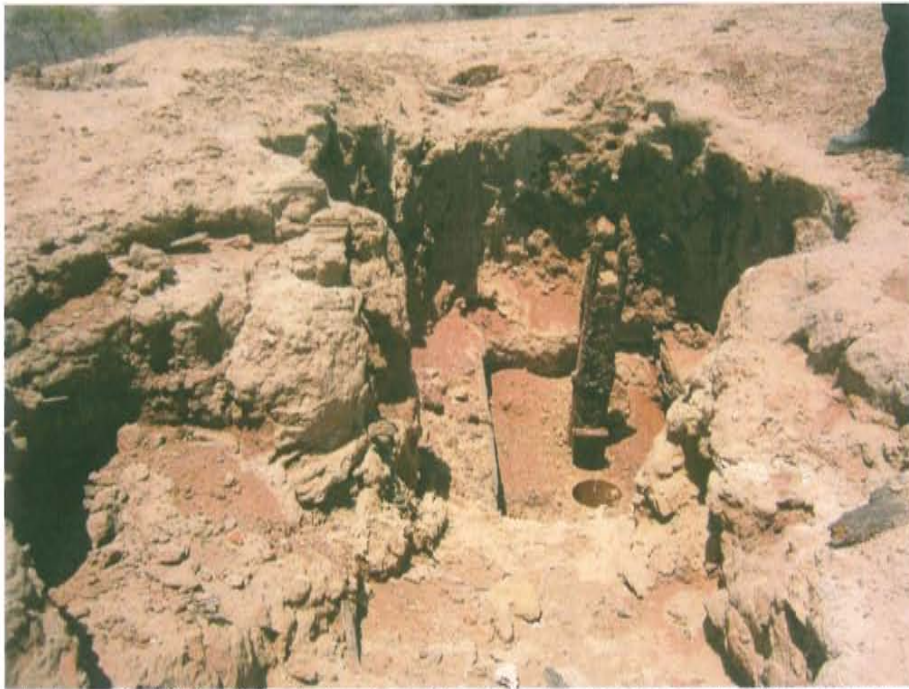
Fotografía N° 1. Vista de la ubicación del pozo donde se observa el casing (Tubo de revestimiento) sin brida ni accesorios que aseguren su hermetismo.

16. En ese sentido, de la revisión documentaria y evaluación in situ se tiene que el pozo se encuentra mal abandonado, toda vez que no se encuentra herméticamente cerrado ni en condiciones seguras para el abandono, conforme se establece en el Artículo 2° del Decreto Supremo N° 032-2004-EM - Reglamento de las Actividades de Exploración y Explotación de Hidrocarburos<sup>6</sup>. Además, de presentar emisiones gaseosas provenientes del pozo.

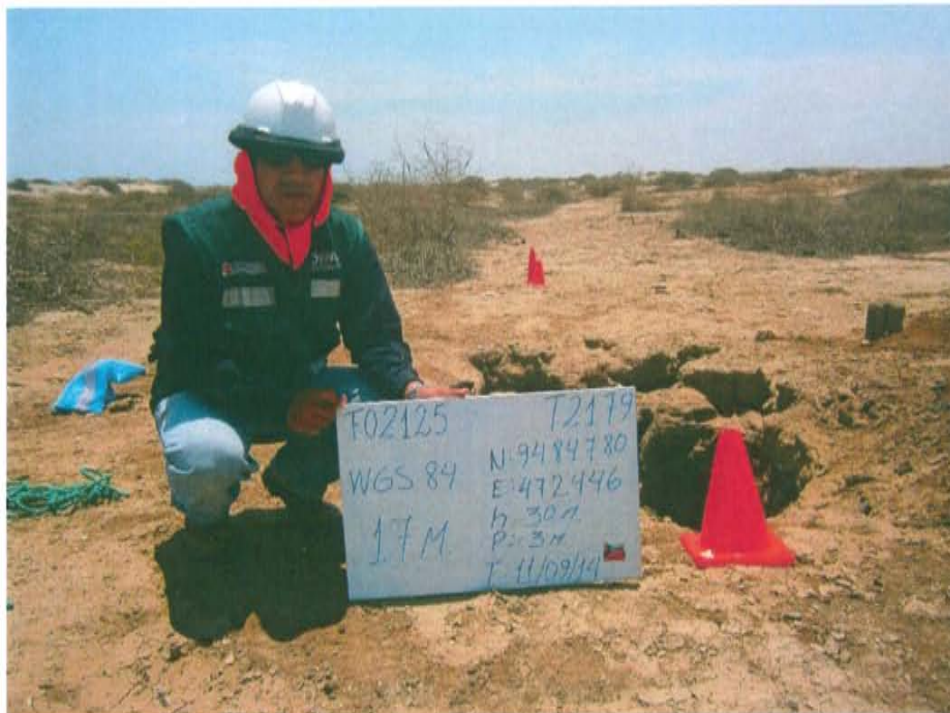
Fotografía N° 2. Vista panorámica de la ubicación del pozo y el hoyo deteriorado, asimismo, se puede observar la vegetación y relieve existente en el área del pozo

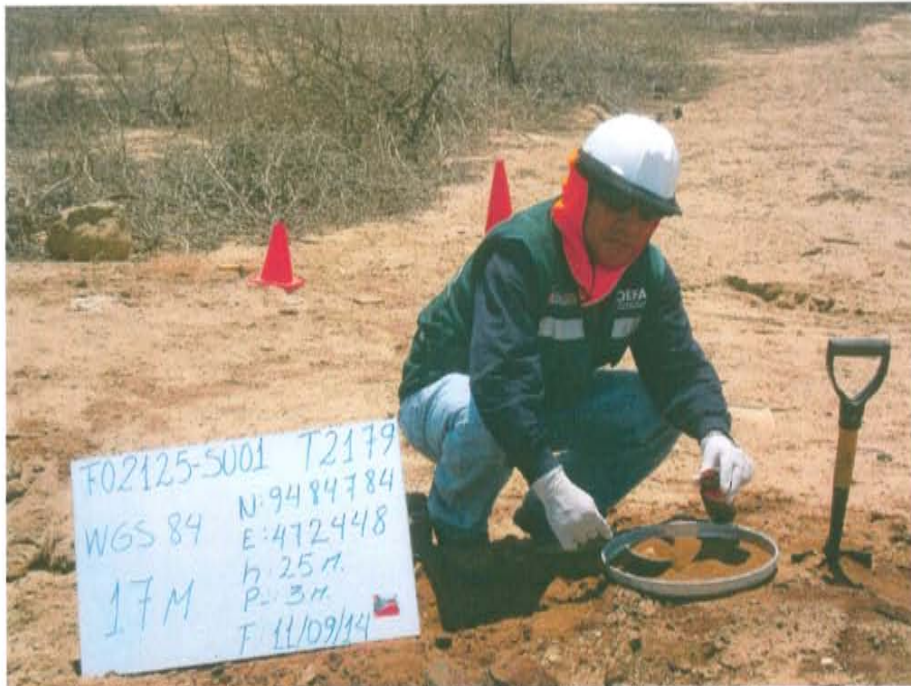
Fotografía N° 3. Vista de la toma de muestra de suelo realizado en el área de ubicación del pozo en el punto F02125-SU01.

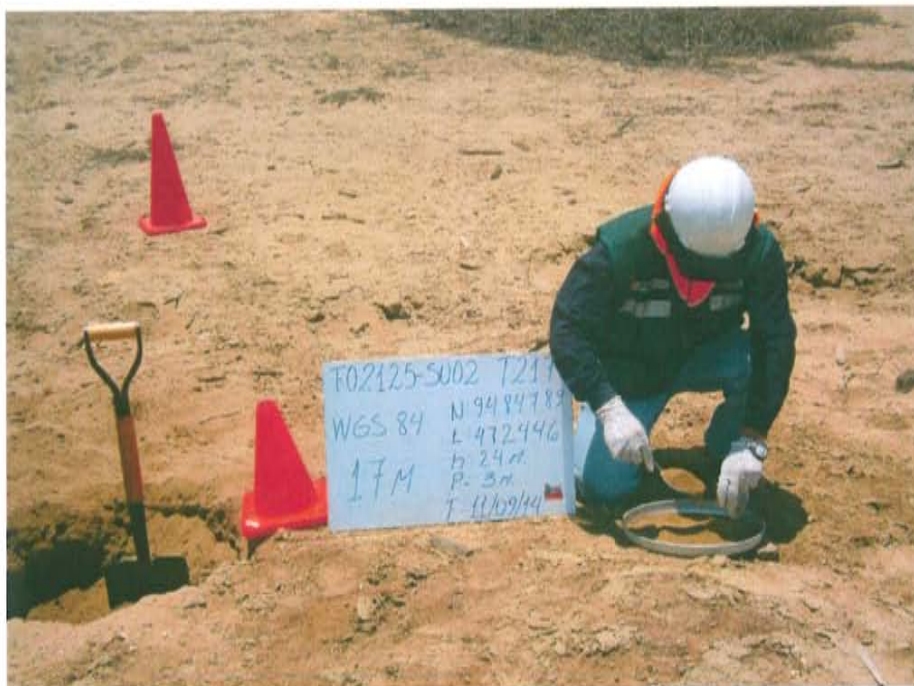
Fotografía N° 4. Vista de la toma de muestra de suelo realizado en el área de ubicación del pozo en el punto F02125-SU02.

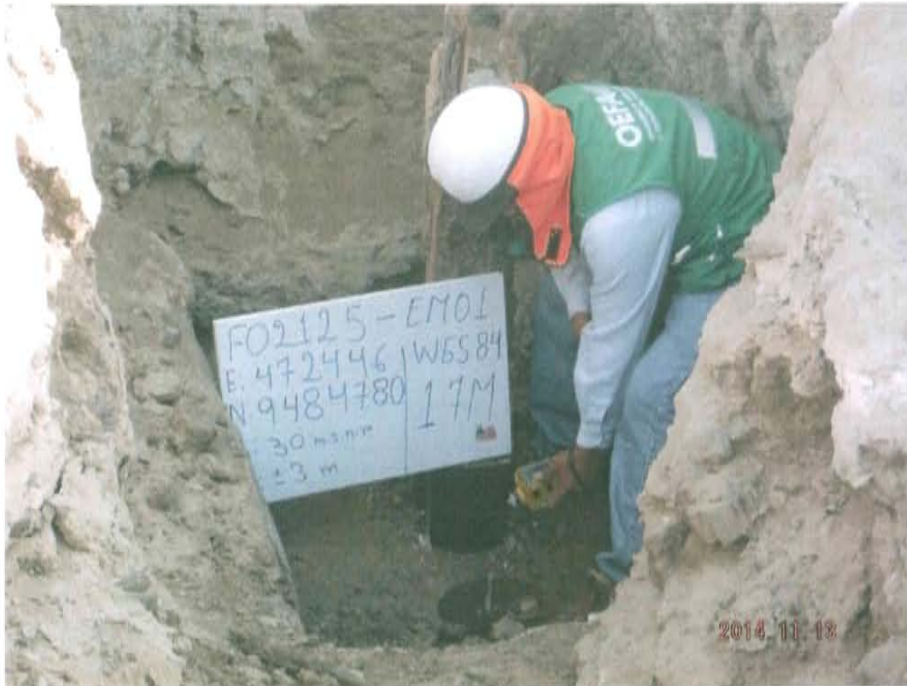
Fotografía N° 4. Vista de la evaluación de emisiones gaseosas a boca de pozo F02125.

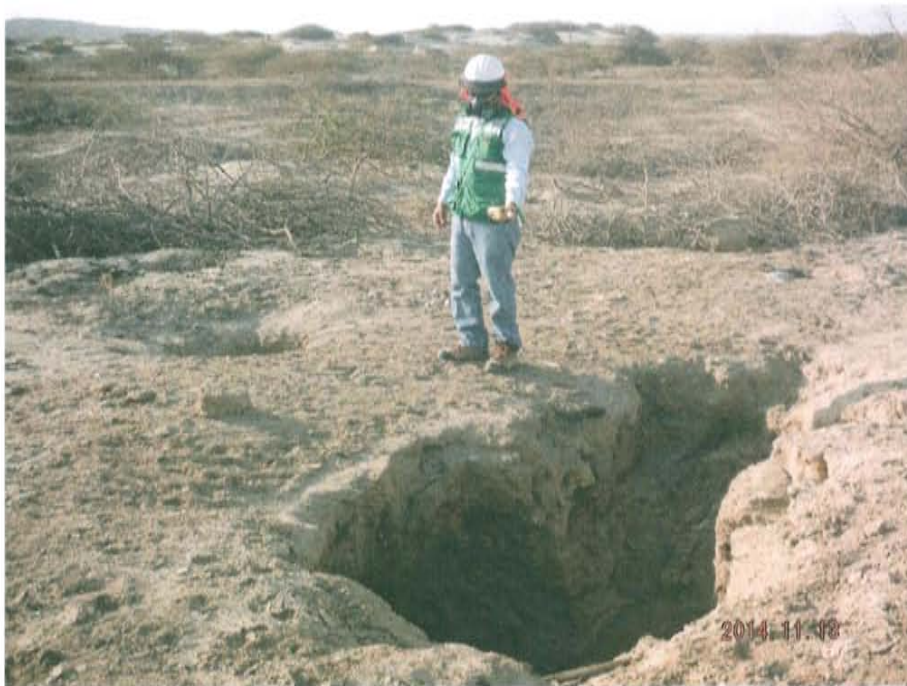
Fotografía N° 4. Vista de la evaluación de emisiones gaseosas en el entorno del pozo en el F02125.

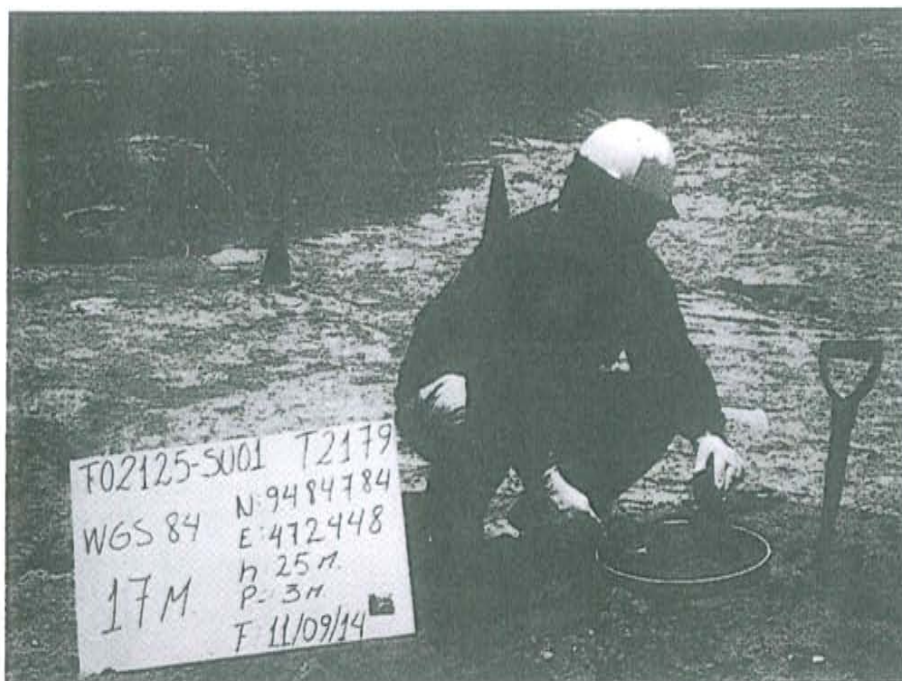
Fotografía N° 1. Toma de muestra de suelo en el punto F02125-SU01 ubicado a 2,0 m del Pozo T2179.

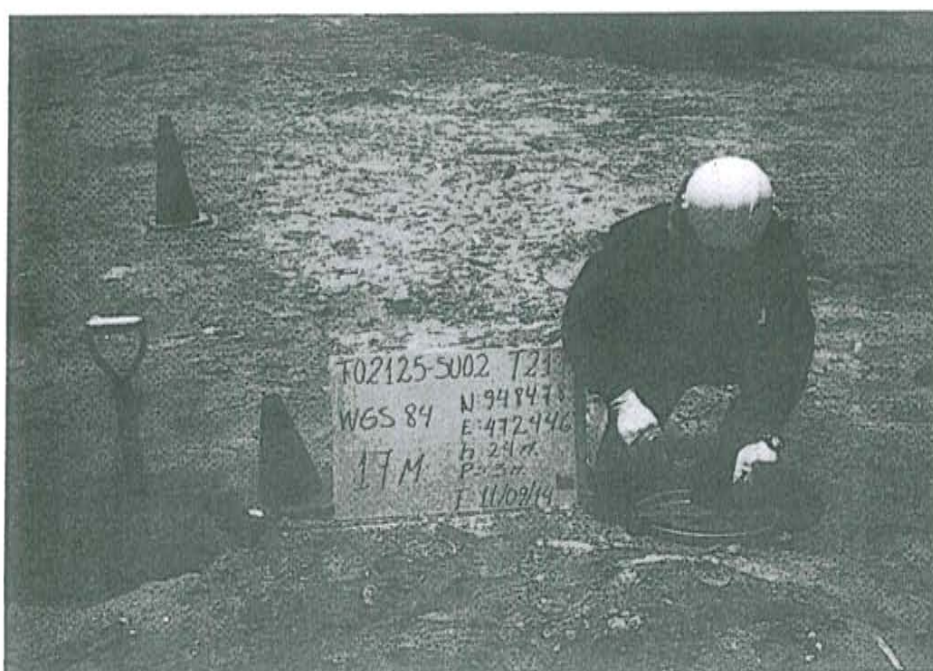
Fotografía N° 2. Toma de muestra de suelo en el punto F02125-SU02, ubicado a 7,0 m aproximadamente del Pozo T2179.

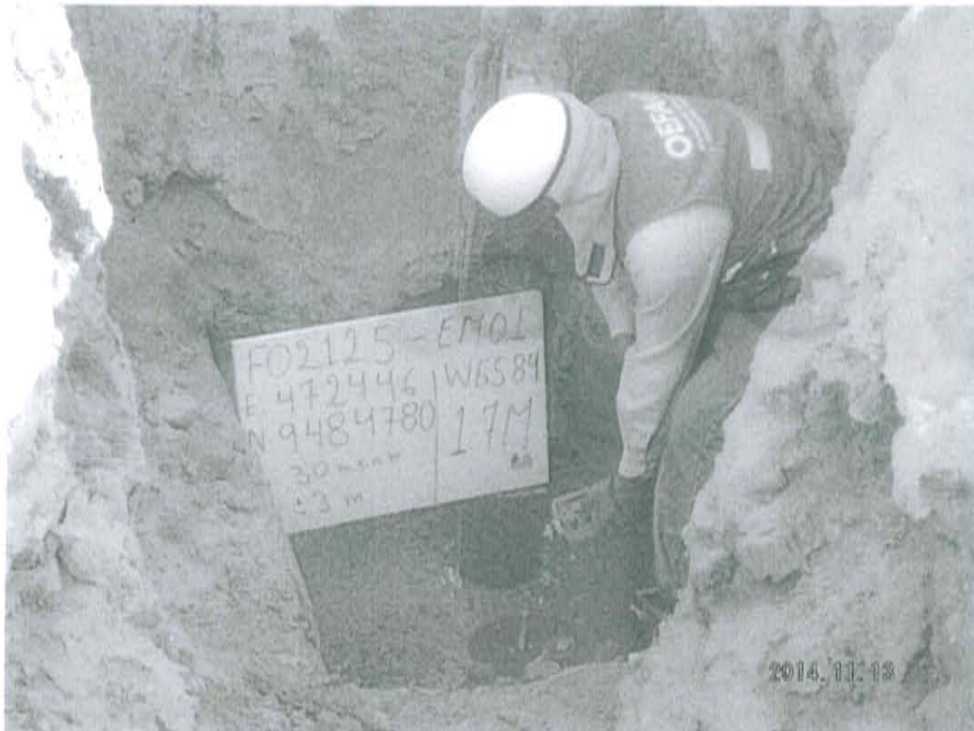
Fotografía N° 1 Medición en el punto F02125-EM01, ubicado en la fuente de emisión en boca del Pozo T2179

27. Los resultados obtenidos en boca de pozo (F02125-EM01) muestran la presencia de COVs y que el Límite Inferior de Explosividad (LEL) alcanza valores entre 2 y 52%, evidenciando que las emisiones gaseosas fugitivas provenientes del pozo están compuestas por una mezcla de gases con características combustibles y posiblemente inflamables con comportamiento no constante. Las concentraciones de H<sub>2</sub>S, no son consideradas relevantes en esta composición de gases, ya que fueron detectadas en muy bajas concentraciones.

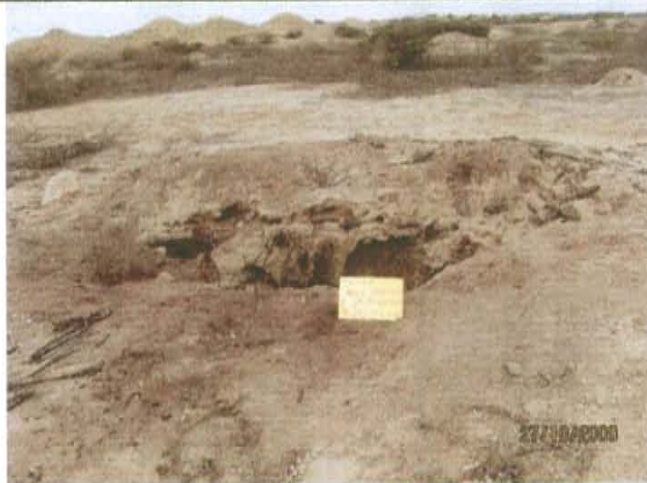
**3. REGISTRO FOTOGRÁFICO**

Pozo ATA, ubicado con el casing cortado, abierto, emanan gas y expuesto a nivel de la superficie del suelo; con terraplén y colindante a una vía de acceso y rodeada de una quebrada seca. La vegetación predominante, en la zona, es el faique (*Acacia sp*) y algarrobo (*Prosopis sp*).

El inadecuado abandono del pozo.
