Ministerio  
del AmbienteOrganismo de Evaluación y  
Fiscalización Ambiental - OEFA

**INFORME N° 0435 - 2015-OEFA/DE-SDCA-CIPASH**

ASUNTO : Identificación de pasivo ambiental del subsector hidrocarburos  
con código de Ficha OEFA F02764, ubicado en el Lote VII/VI (ex  
Lote VII), en el distrito de La Brea, de la provincia de Talara del  
departamento de Piura.

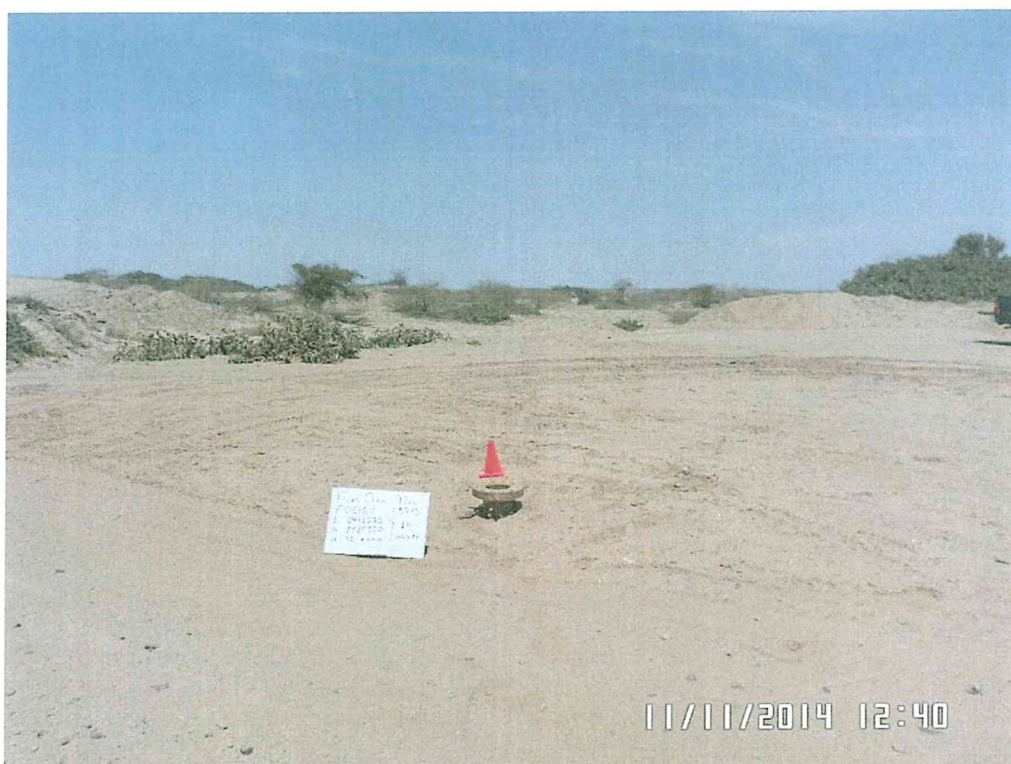
14. Durante la evaluación in situ realizada por el OEFA el 11 de noviembre del 2014, se observó un pozo inactivo con casing de 7 plg de diámetro con brida de 14 plg de diámetro y 0,2 m sobre la superficie del suelo en una planicie que presenta vía de acceso a través de una carretera tipo trocha; se observó el casing corroído y abierto al ambiente, por lo que no presenta las condiciones necesarias que garanticen el hermetismo del pozo; se realizó un recorrido exploratorio al área circundante al pozo encontrándose un pozo activo a 14,5 m Sur-Oeste del pozo. No se observaron afloramientos de fluidos desde el pozo; sin embargo se percibieron leves olores a hidrocarburos procedentes del pozo por lo que se realizó la medición de las emisiones gaseosas fugitivas (ver anexos 1, 2 y 3).

16. En ese sentido, de la revisión de los antecedentes y las observaciones en campo se tiene que el pozo se encuentra mal abandonado, toda vez que no se encuentra herméticamente cerrado, ni en condiciones seguras para el abandono, conforme se establece en el Decreto Supremo N° 032-2004-EM - Reglamento de las Actividades de Exploración y Explotación de Hidrocarburos<sup>6</sup>. Además de presentar suelo contaminado por hidrocarburos.

**Fotografía N° 1.** Vista pozo T3773 ubicado en una planicie, se observa el casing abierto al ambiente.

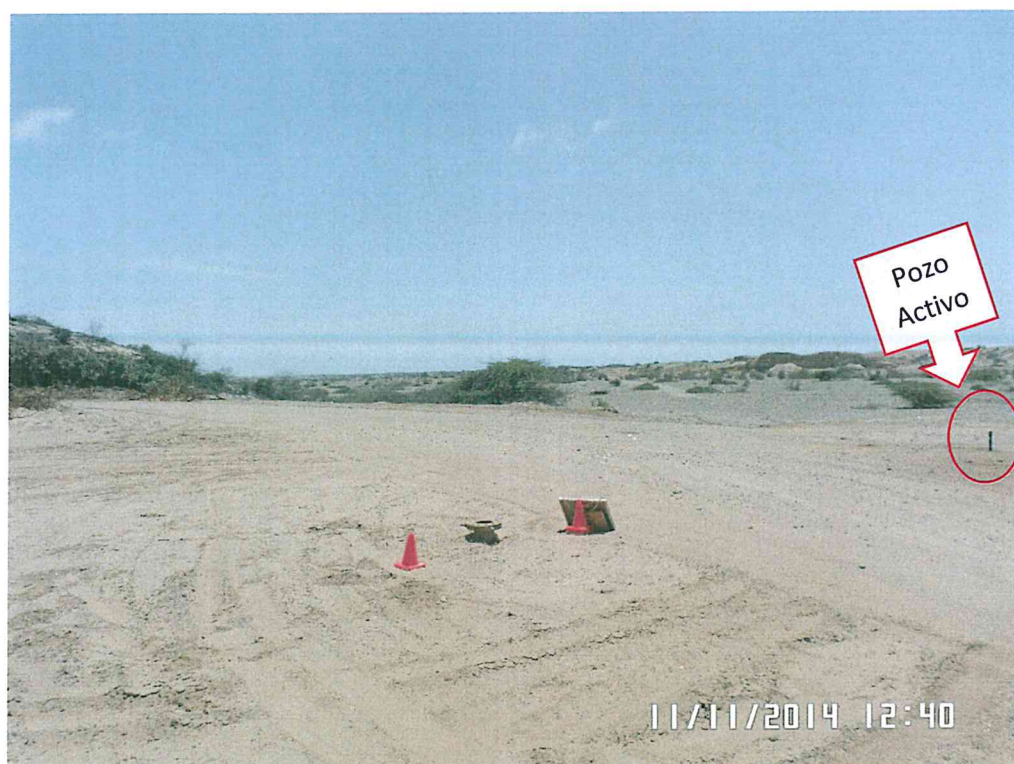
**Fotografía N° 2.** Vista panorámica del pozo T3773, se observa pozo activo a 14,5 m al Sur-Oeste del pozo evaluado.

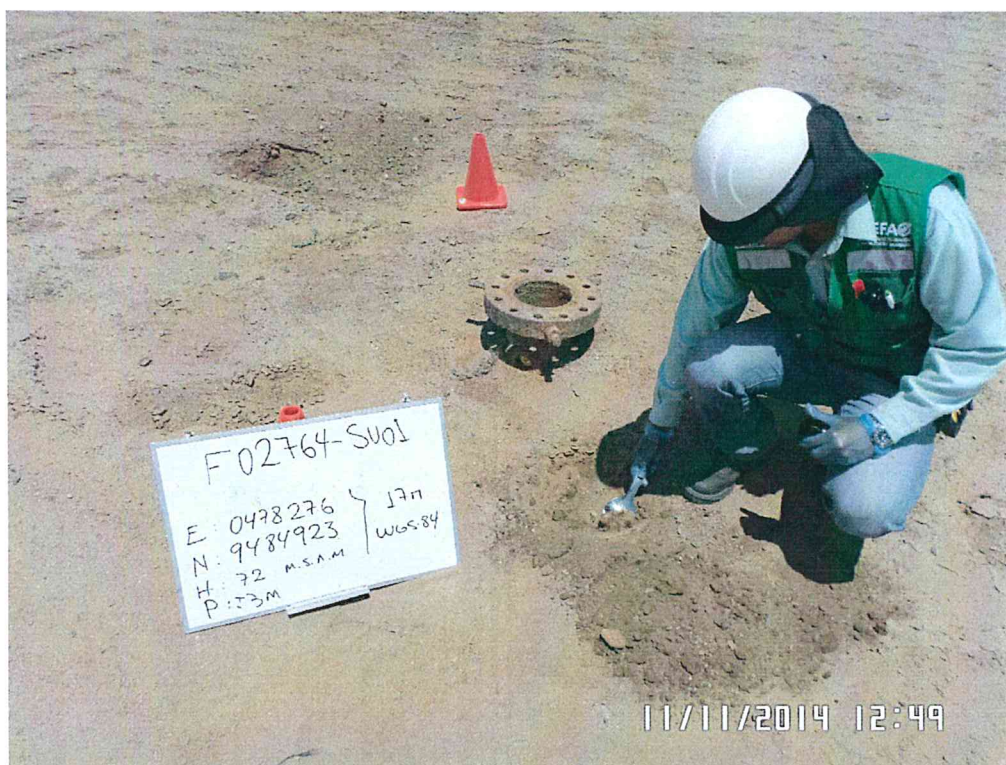
20. Los resultados obtenidos del análisis en laboratorio evidencian la presencia de suelo contaminado con hidrocarburos, dado que la concentración correspondiente a la Fracción de hidrocarburos F2 supera el ECA<sup>7</sup> para Suelo de Uso Comercial/Industrial/Extractivos.

**Fotografía N° 3.** Vista del punto de muestreo F02764-SU01, ubicado a 0,8 m Sur del pozo.

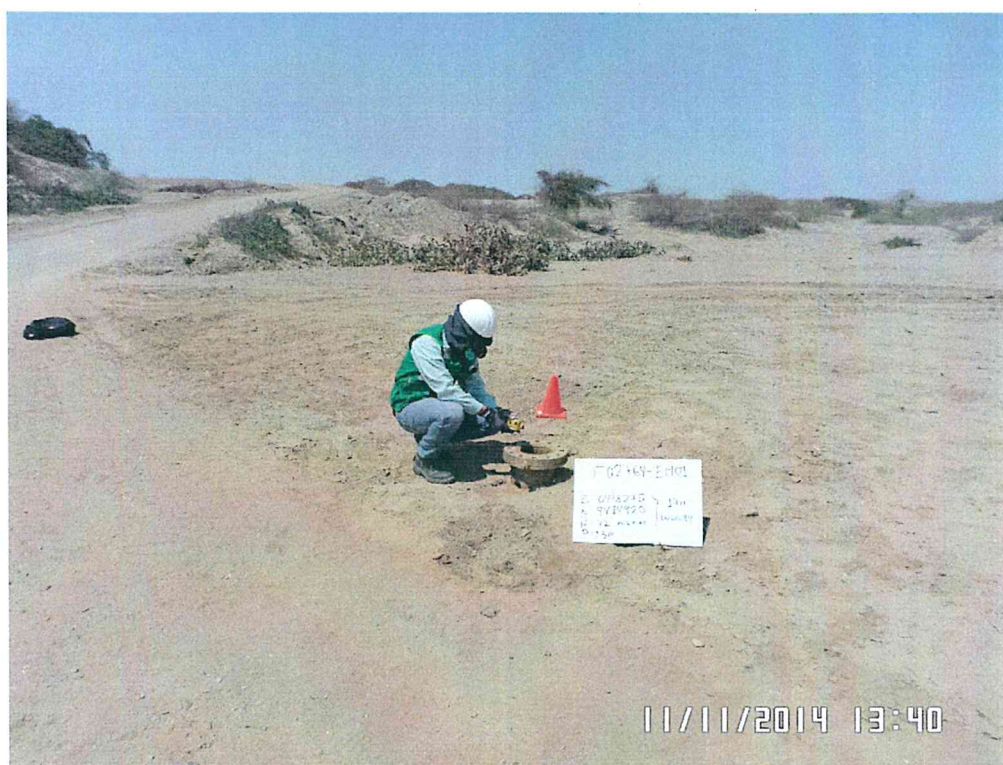
26. Los resultados obtenidos en boca de pozo (F02764-EM01) muestran la presencia de COVs; sin embargo no se cuantifican valores de Límite Inferior de Explosividad (LEL), ni concentraciones de H<sub>2</sub>S.

**Fotografía N° 4.** Vista de la medición de emisiones con código F02764-EM01, ubicado en boca del Pozo T3773.

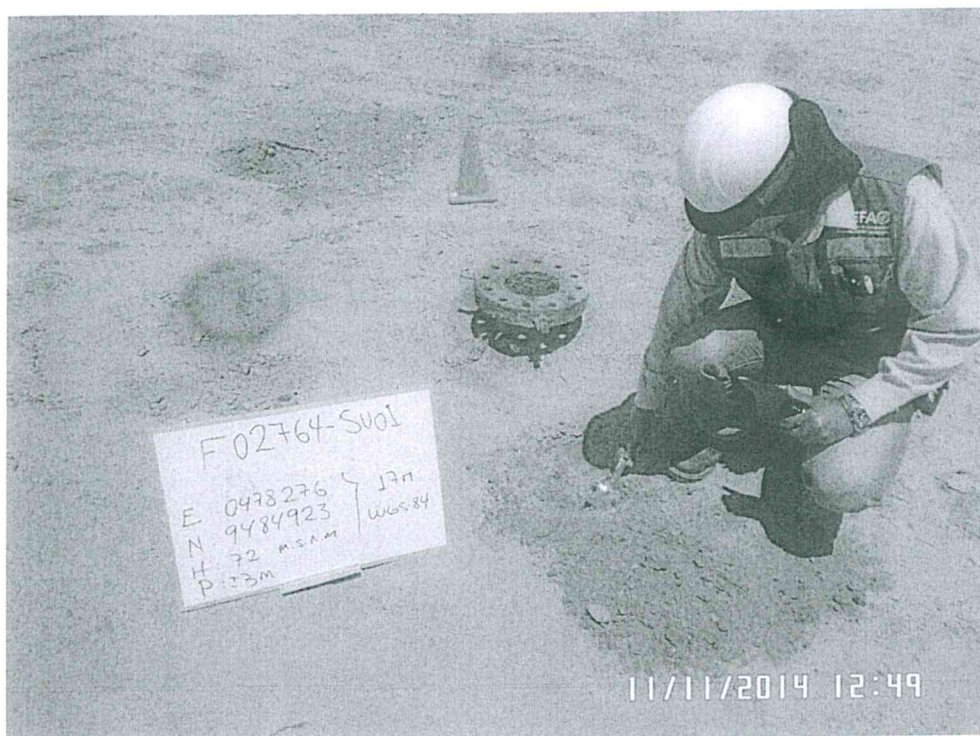
Fotografía N° 1. Vista del punto de muestreo F02764-SU01, ubicado a 0,8 m del pozo.

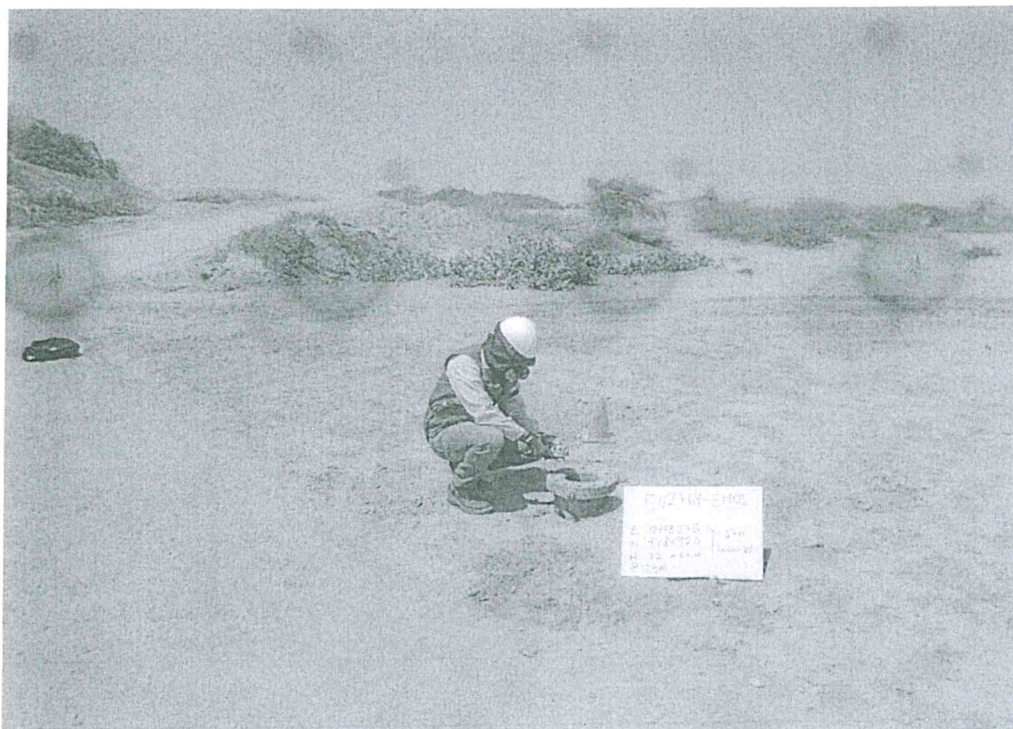
Fotografía N° 1. Medición en el punto F02764-EM01, ubicado en la boca del pozo.

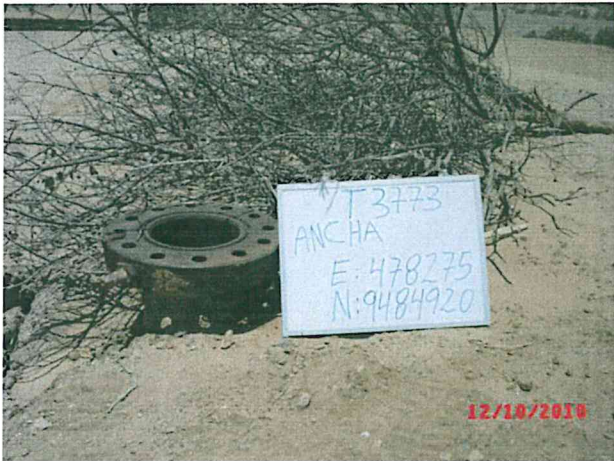
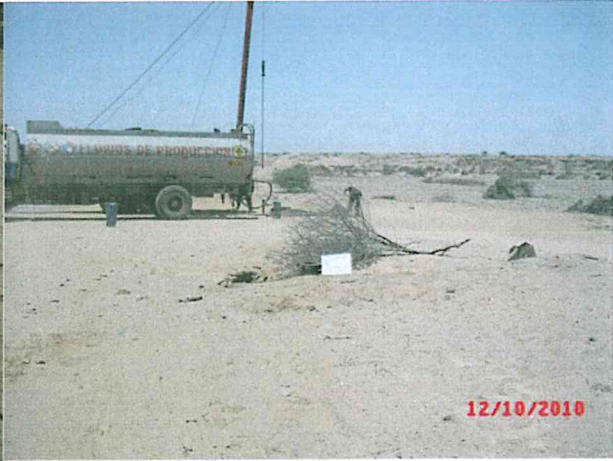
| El pozo ATA T3773 se encuentra sin cabezal y casing a nivel de superficie, casing con brida sin pernos. El pozo tiene acceso y plataforma. En superficie se visualiza suelo impregnado con hidrocarburos y restos de madera. Pozo emana gas. | | | |
| Pozo mal abandonado | | | |
